Most 18310-3

Most přes potok Zubřina před obcí Blížejev

MIMOŘÁDNÁ PROHLÍDKA

Datum provedení prohlídky: 18.5.2022

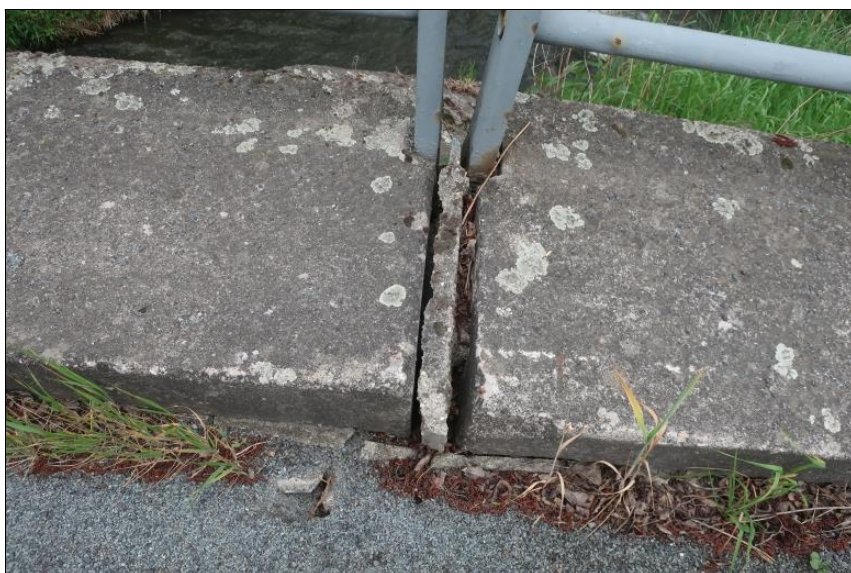
Římsový prefabrikát pravé římsy na začátku mostu a římsový prefabrikát levé římsy na konci mostu jsou nestabilní - vykloněné. |

otevřená spára mezi římsovými prefabrikáty vpravo před mostem

| [3] 3.3.1 Římsa | Zajistit podchycení nestabilních římsových prefabrikátů. |

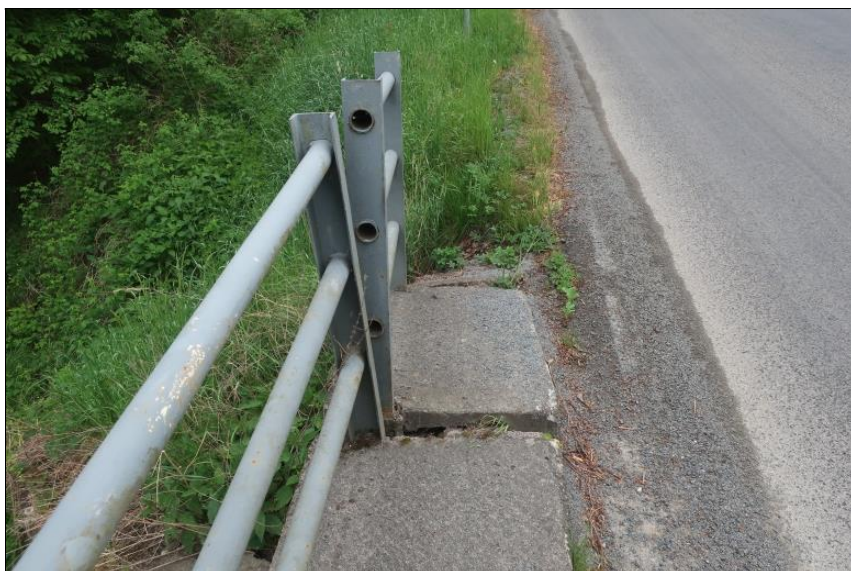
vykloněný římsový prefabrikát vlevo za mostem

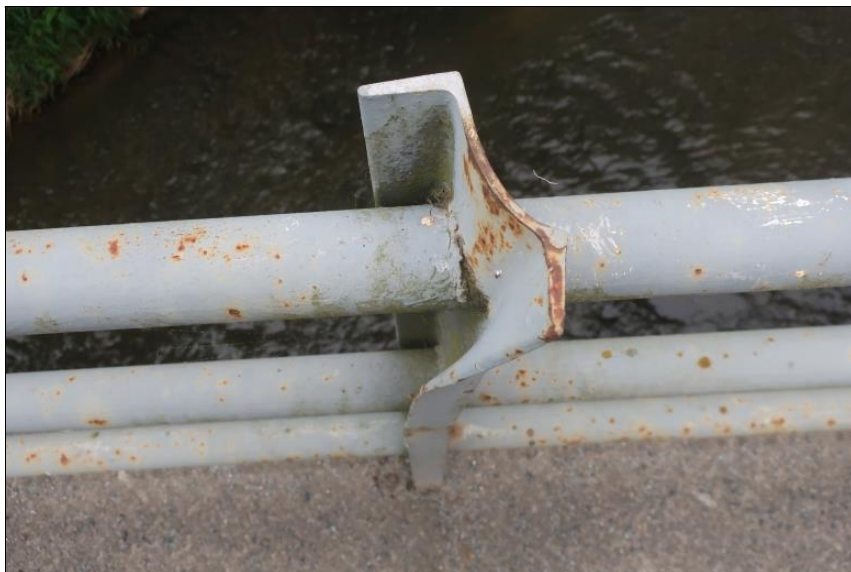
| [4.1] 4.2 Zábradlí | Zábradlí koroduje, lokálně je deformované. |

koroze zábradlí
deformace sloupku

| [1] 4.2 Zábradlí | Pravidelně udržovat mostní svršek a mostní vybavení v provozuschopném stavu, který zajistí bezpečnost provozu na mostě. |

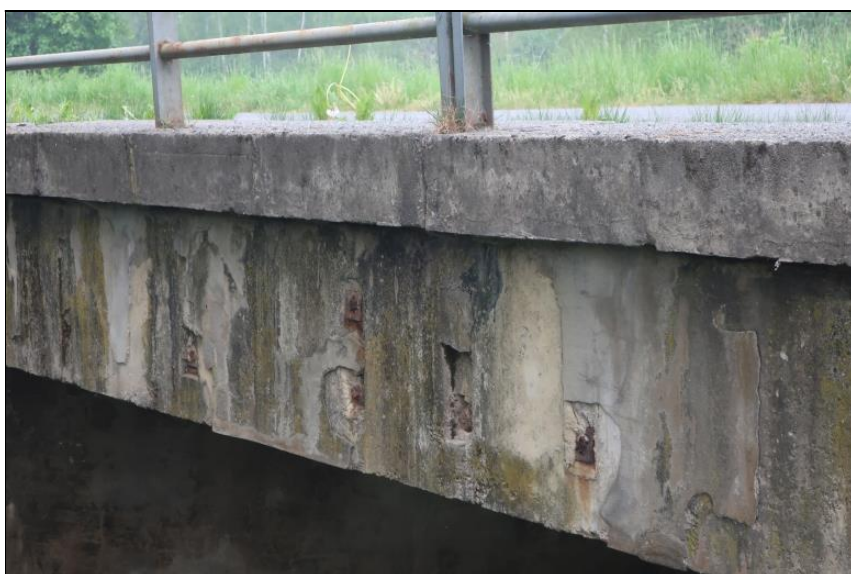
[2.1]	2.1	Nosná konstrukce	<p>Na vnějším boku 1. nosníku jsou patrné obnažené korodující kotvy výztuže příčného sepnutí. Díky průsakům do NK hrozí vážné riziko koroze výztuže příčného sepnutí. Důsledkem by bylo omezení spolupůsobení nosníků.</p> <p>Na spodním líci nosníků jsou významné projevy průsaků nosnou konstrukcí:</p> <ul style="list-style-type: none"> - prosakují spáry mezi nosíky, zejména spáry mezi 1.-3. nosníkem a spáry mezi 7.-9. nosníkem, kde jsou patrné výrazné výluhy pojiva mezi nosíky, - jsou patrné aktivní průsaky z dodatečně provedených otvorů odvodňujících dutiny nosníků, - jsou patrné stopy po průsacích s výluhy pojiva na spodním líci spar mezi jednotlivými dílci daného nosníku, - jsou patrné stopy po průsacích s výluhy pojiva v místě podélných trhlin kopírujících trajektorii předpínací výztuže.
-------	-----	------------------	--

obnažené korodující kotvy příčného
sepnutí na vnějším boku 1. nosníku

| [2] 2.1 Nosná konstrukce | Nosná konstrukce je neopravitelná, v rámci rekonstrukce blízké železniční trati se uvažuje s náhradou mostu. Je nezbytné zajistit diagnostický průzkum nosné konstrukce, na jehož základě bude stanovena očekávaná zbytková životnost nosné konstrukce. Součástí průzkumu musí být zhodnocení předpínací výztuže a výpočet zatížitelnosti. |

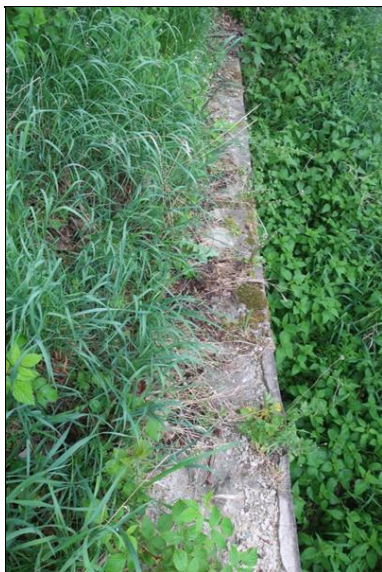
[1.1]	1.2	Mostní podpěry a křídla / Opěry	Beton opěr degraduje. V úrovni kolísání hladiny potoka, v oblasti úložných prahů a v oblasti nedostatečně ztuhlého betonu z doby stavby dochází k hloubkové degradaci do hl. až 300 mm.
[1.2]	1.2.4	Křídlo	Beton křídel degraduje, místy hloubkově.

degradace betonu na horním líci levého křídla O1

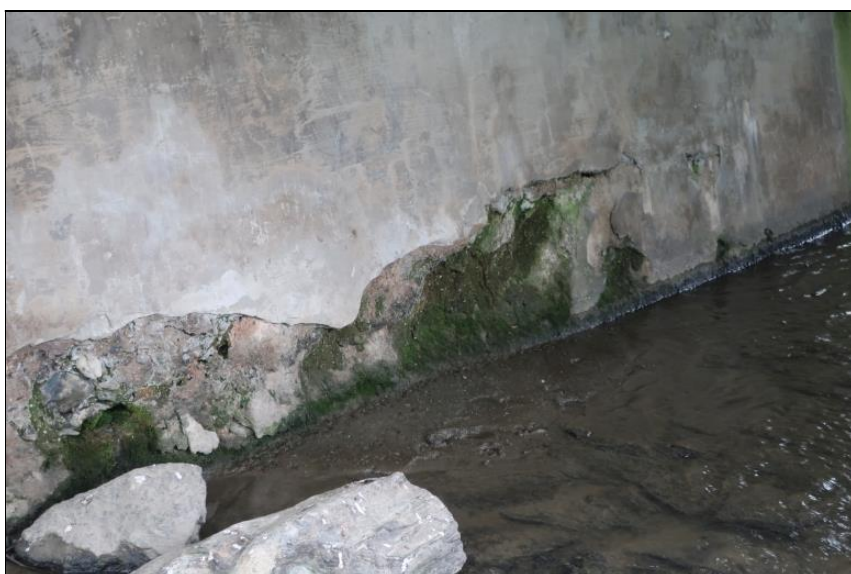
hloubková degradace betonu v patě
O2

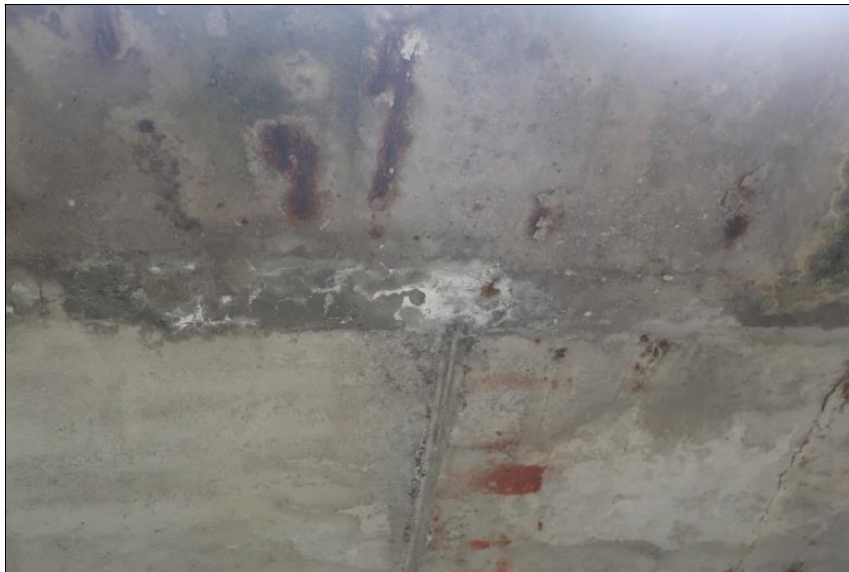
| [3.2] 3.5 Izolační systém mostovky | Izolace je nefunkční - viz. průsaky nosnou konstrukcí. |

stopy po průsaku s výluhy pojiva sparou mezi 1. a 2. nosníkem
koroze výztuže na spodním líci 1.
nosníku

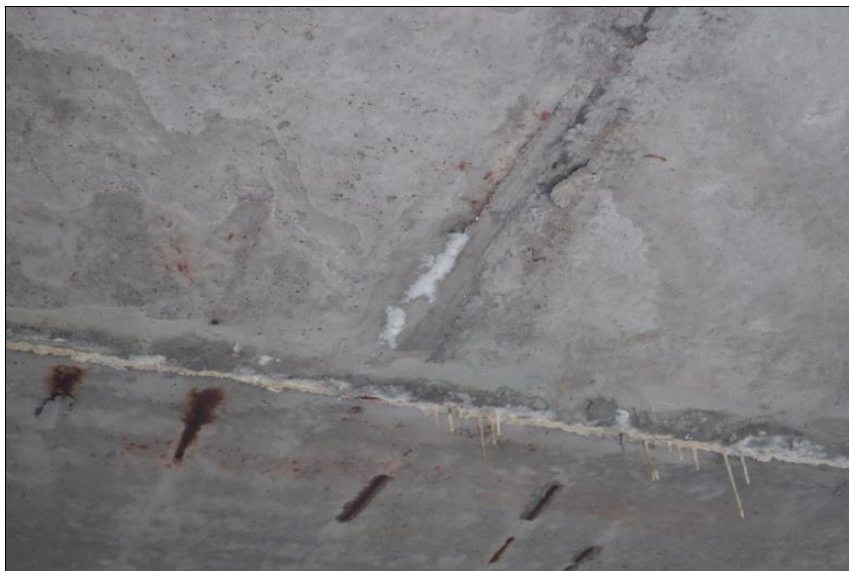
výluh pojiva na spodním líci nosníku v
místě příčné pracovní spáry mezi dílci

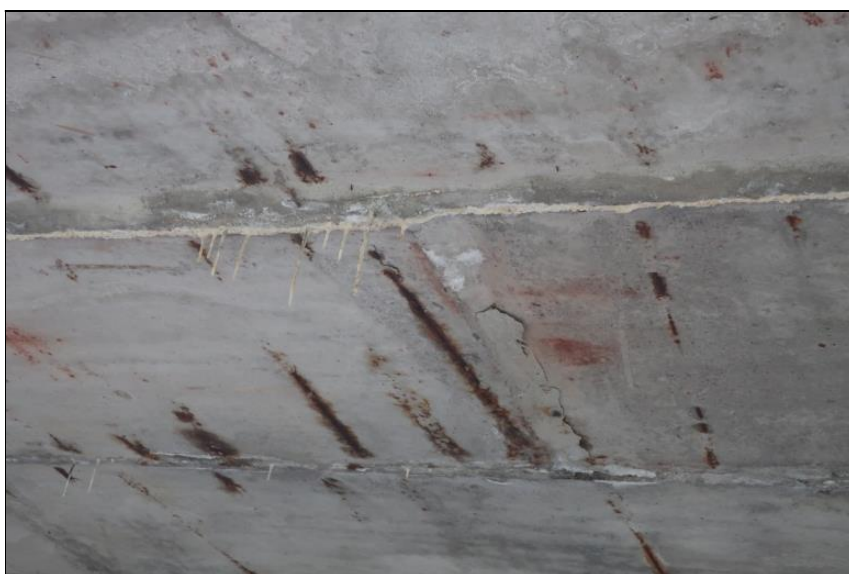
výrazné stopy po průsacích s výluhy
pojiva sparami mezi nosníky
intenzivní koroze konstrukční výztuže
v oblasti zcela nedostatečné tloušťky
krycí vrstvy

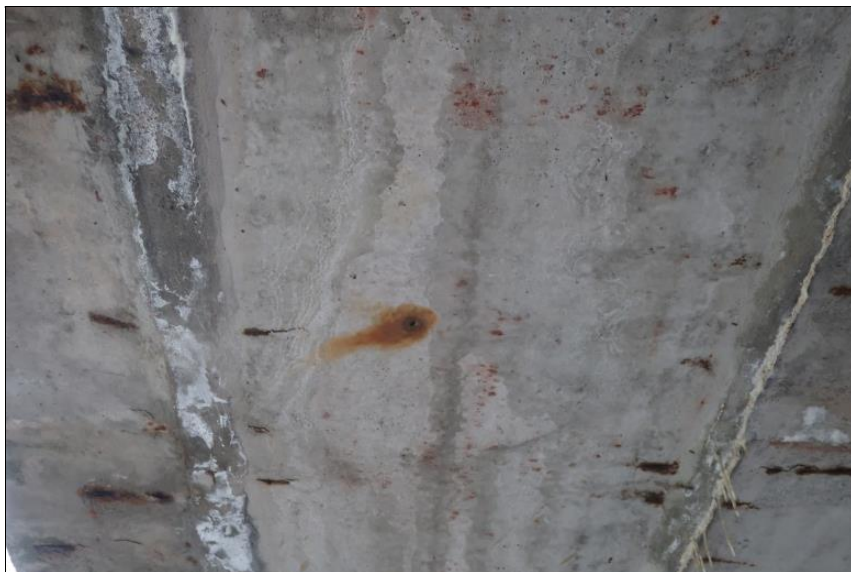
bodová koroze na spodním líci
nosníku

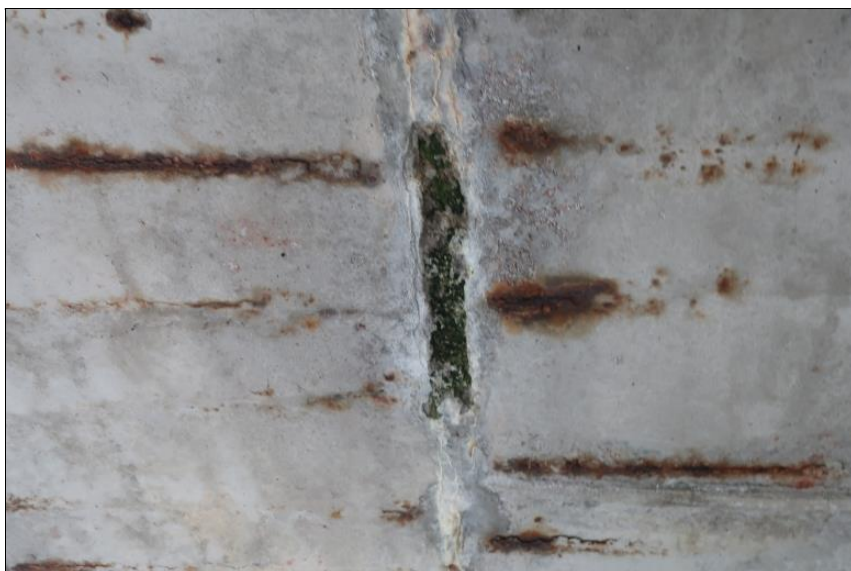
hloubková degradace betonu spáry
mezi nosníky

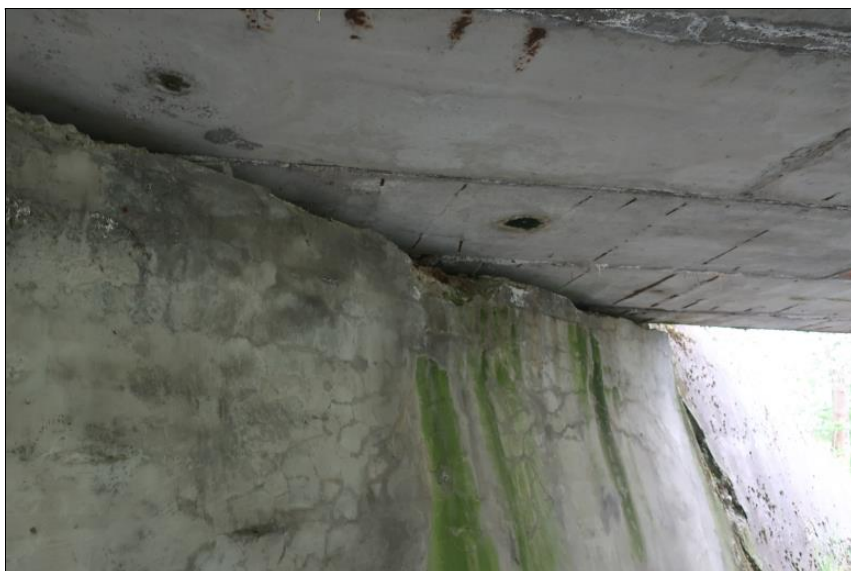
hloubková degradace betonu a
nepravidelné trhliny na líci ÚP O1

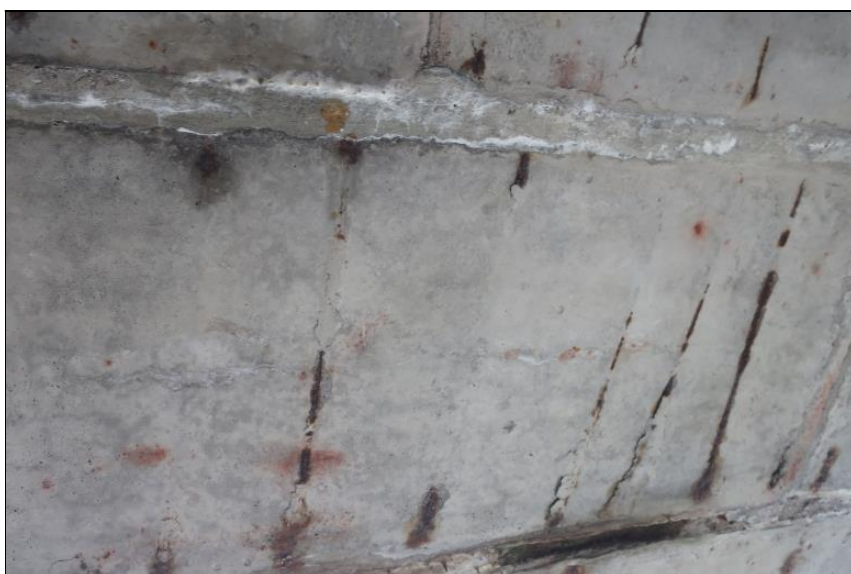
Hrozí vážné riziko koroze výztuže podélného předpětí nosníků.

drobné výluhy pojiva v místě podélné
trhliny kopírující trajektorii předpínací
výztuže na spodním líci nosníku

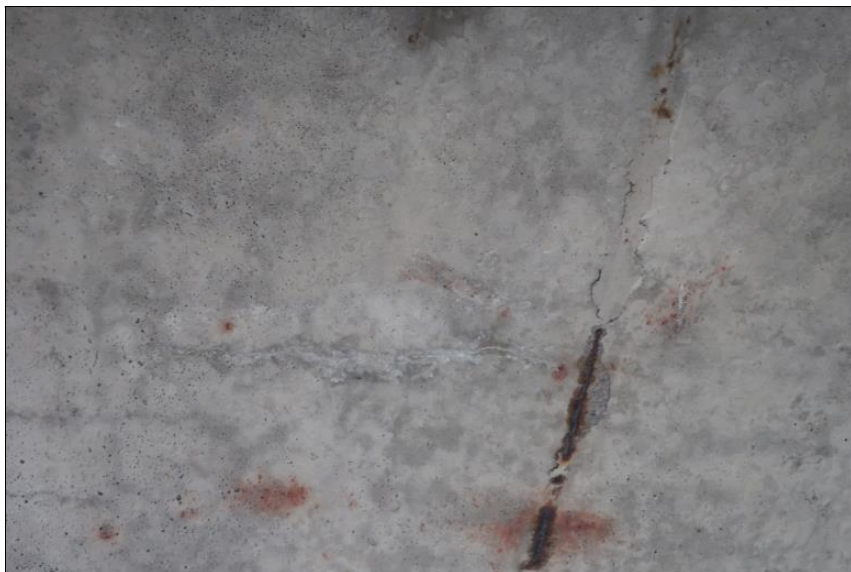
podélná trhlina se stopami po průsacích kopírující trajektorii předpínací výztuže na spodním líci nosníku

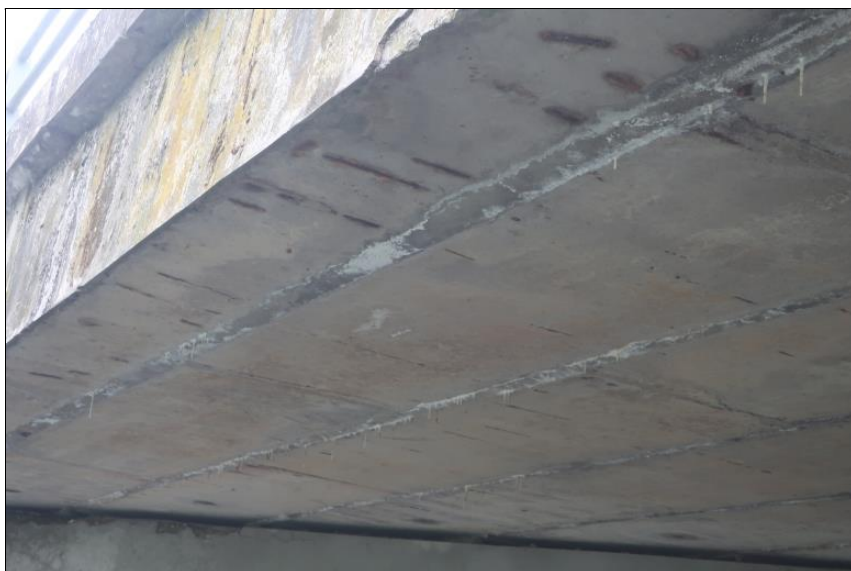
výrazné stopy po průsacích s výluhy pojiva na spodním líci spar mezi 7.-9. nosníkem.

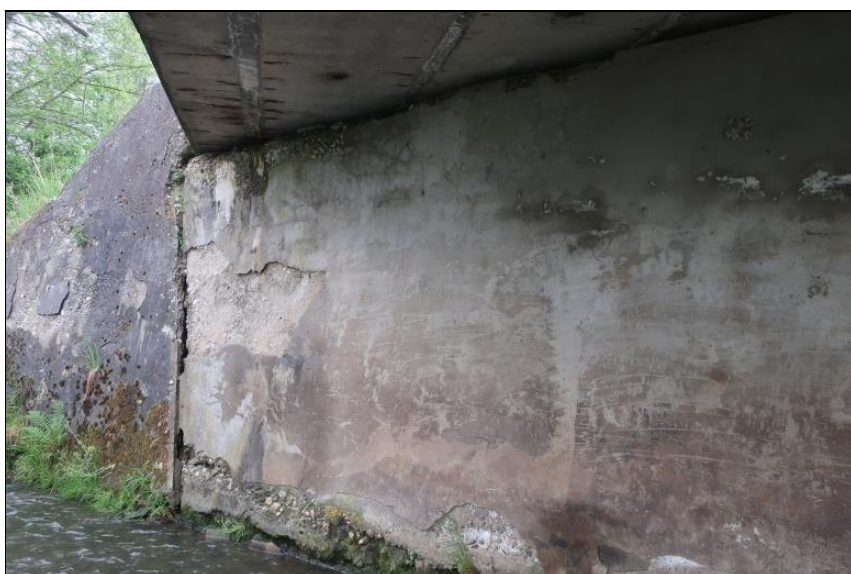
degradace betonu dříku O1 v pravé části

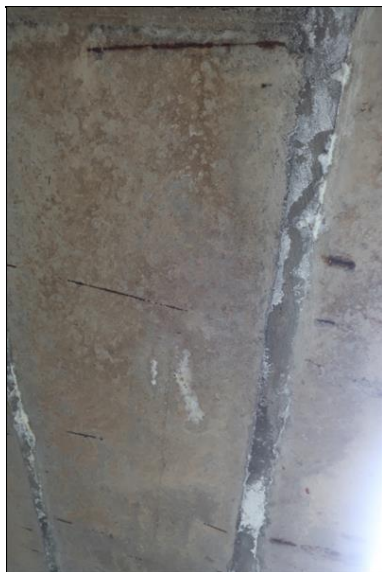
výluhy pojiva v místě trajektorie předpínacích kabelů na spodním líci nosníku

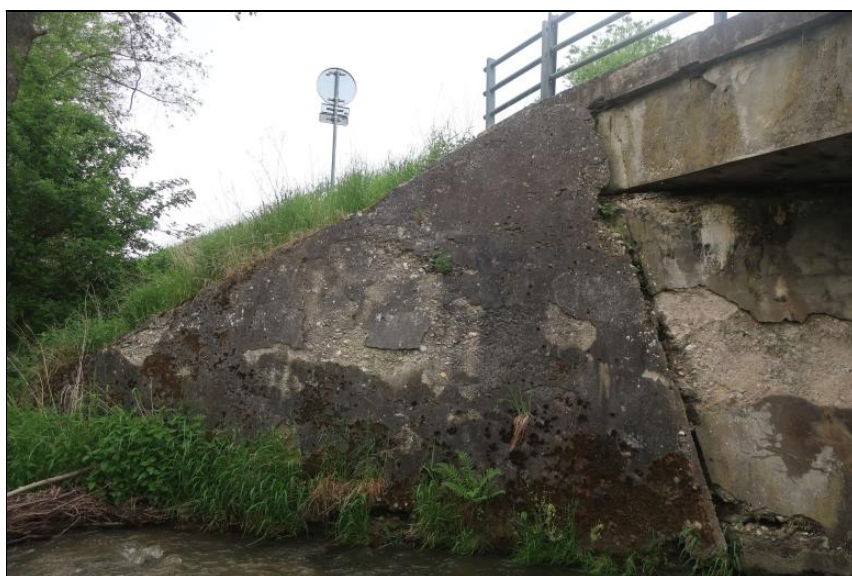
pravé křídlo O1
hloubková degradace betonu
