# **Most 1777-2**

Most přes řeku Úslavu v obci Zdemyslice

## **HLAVNÍ PROHLÍDKA**

**Objekt: Most ev.č. 1777-2 (Most přes řeku Úslavu v obci Zdemyslice)**

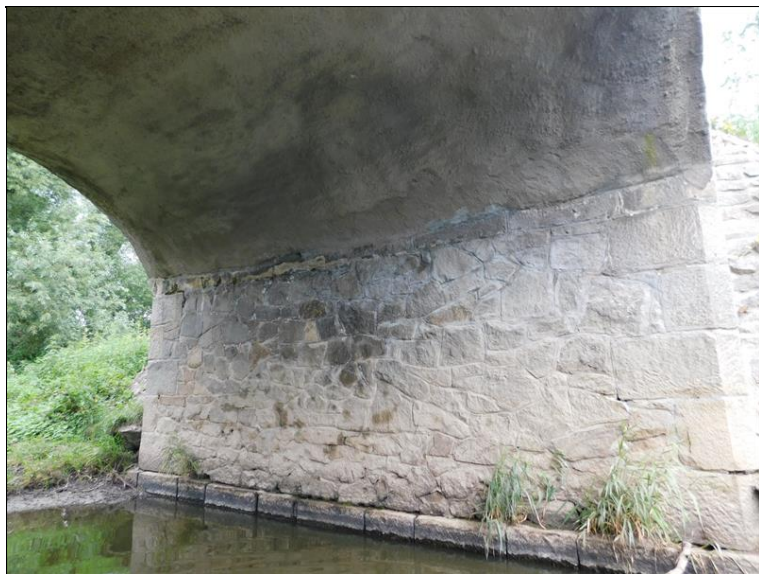
Opěra 1

- [1.1] 1.1 Základy mostních podpěr a křídel Odhalené horní řady kamenů základových bloků mají hloubkově vyplavené spárování. U pilíře 2 do pole 2 je na levém rohu základového bloku uvolněný a mírně vysunutý kamenný kvádr.
- [1.2] 1.2 Mostní podpěry křídla a čelní zdi / Opěry Spárování zdiva opěr je porušené trhlinami a místy vypadané, zejména ve spodních částech dříků. Ve střední části dříků opěr a v místě úložných spár jsou patrné průsaky. Mezi základovým blokem a dříkem opěry 1 je uchycená vegetace. U levé hrany opěry 5 je

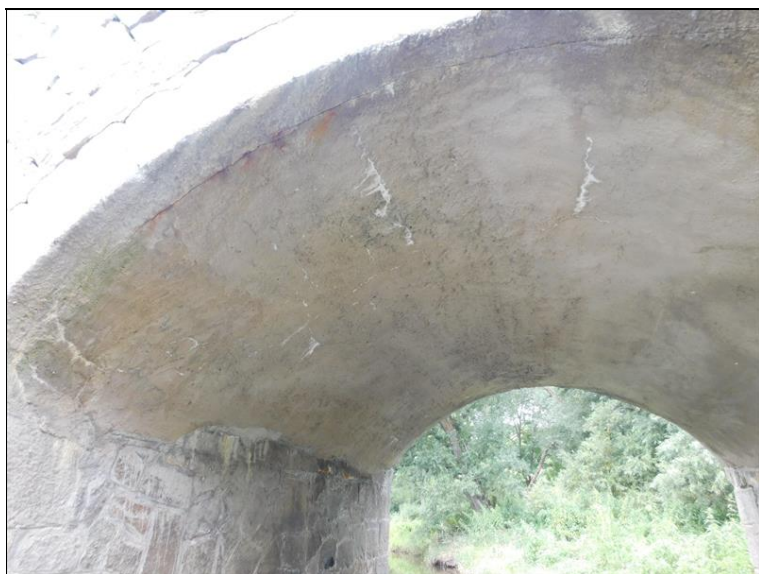
Spodní líc klenby v poli 1

- [2.1] 2.1 Nosná konstrukce Na spodním líci kleneb jsou patrné průsaky. Spárování kamenného zdiva je porušené trhlinami, kameny jsou povrchově narušené. V poli 1 jsou v omítce klenby příčné trhliny s výluhy pojiva. Prakticky ve všech polích jsou za krajní řadou kamenů klenbových pasů podélné trhliny, které jsou na levé straně v poli 4 prokreslené i do spodní stavby. Na bocích jsou zarubem klenbových pasů výrazné trhliny. Lokálně dochází k bočním posunům čelních zdí.
- [2.2] 2.4 Čelní zdi a přesypávka Čelní zdi jsou od klenbových pasů odtržené a mírně vysunuté vně mostu. Nejhorší je na levé straně v poli 1 a 4. Spárování zdiva čelních zdí je porušené trhlinami a vypadané. Místy je zdivo rozvolněné. V horní části resp. v parapetních zdech je ve spárách uchycená vegetace.

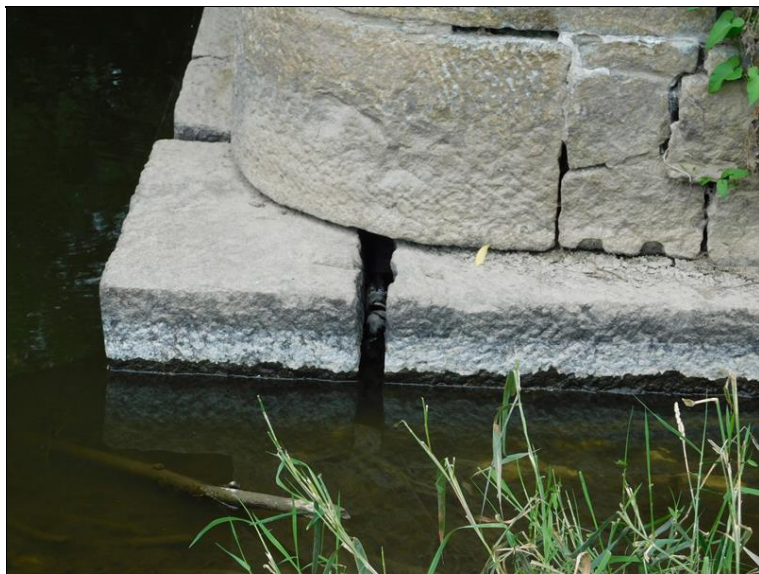
Levý roh základového bloku pilíře 2 do pole 2

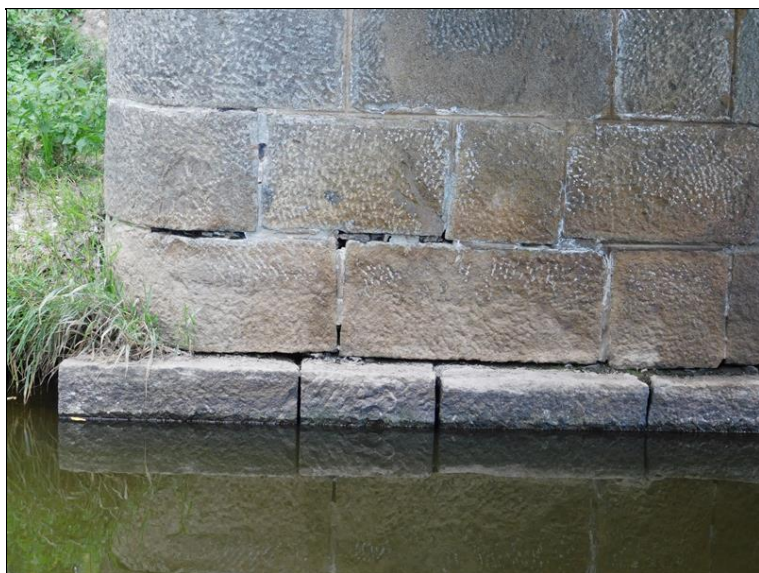
Detail zdiva pilíře 2

- [1.3] 1.2 Mostní podpěry křídla a čelní zdi / Pilíře Na zdivu pilířů jsou patrné průsaky. Spárování zdiva pilířů je porušené trhlinami a místy vypadané, zejména v dolní polovině dřívků. V místech kolísající hladiny řeky je spárování vypadané hloubkově. V levé krajní části dřívku pilíře 4 do pole 4 je svislá trhlina, která je pokračováním podélné trhliny v klenbě.
- [1.4] 1.3.3 zpevnění svahu, svah.kužel Levý svahový kužel opěry 1 je částečně podemletý. Spárování zdiva je porušené trhlinami, místy vypadané. Lokálně je uchycená vegetace.

| [8] | 1.2 | Mostní podpěry křídla a čelní zdi / Pilíře | Provést základní opravy spárování zejména v úrovni kolísající hladiny pro zpomalení degradace konstrukce do doby celkové |

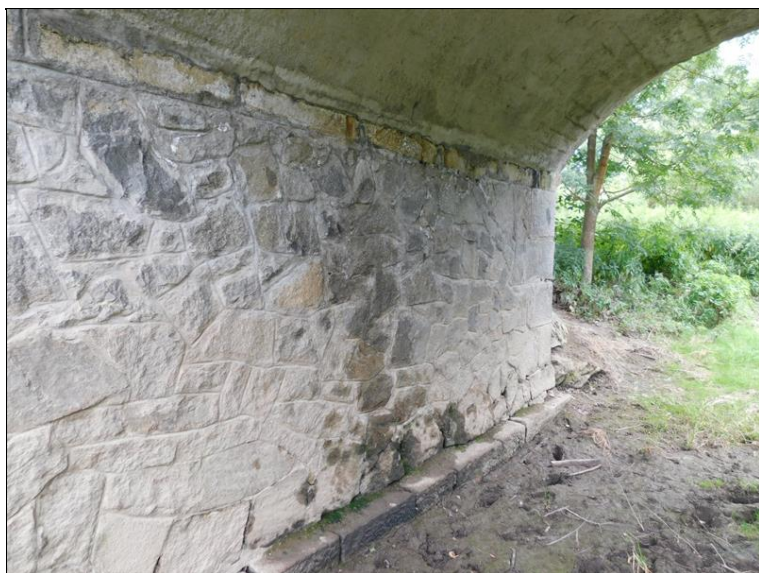
Opěra 5

svislá trhlina, která pokračuje do klenby.

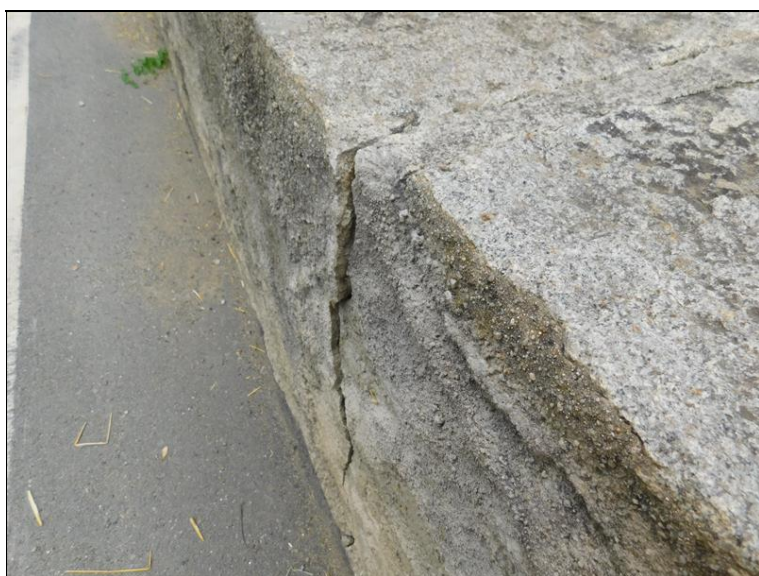
- [4.1] 4.8 Odvodnění Za opěrou 5 na pravé straně chybí odvodňovací skluz, terén začíná být vymílán erozí.
- [4.2] 4.2 Zábradlí Spárování zdiva na vnějších plochách parapetních zdí je porušené trhlinami a uchycenou vegetací. Omítka na vnitřních plochách je místy separovaná od podkladu a místy je porušená trhlinami. V dolní části omítka nedosahuje až vozovce a je odhalené kamenné zdivo s poruchami ve spárování. Výplň spár mezi krycími deskami je také porušená trhlinami. Parapetní zdi se v souvislosti s poruchou čelních zdí začínají mírně vyklánět vně mostu. Na levé straně za mostem je příkrý svah bez zádržného systému.

Trhlina a vyklonění parapetní zdi

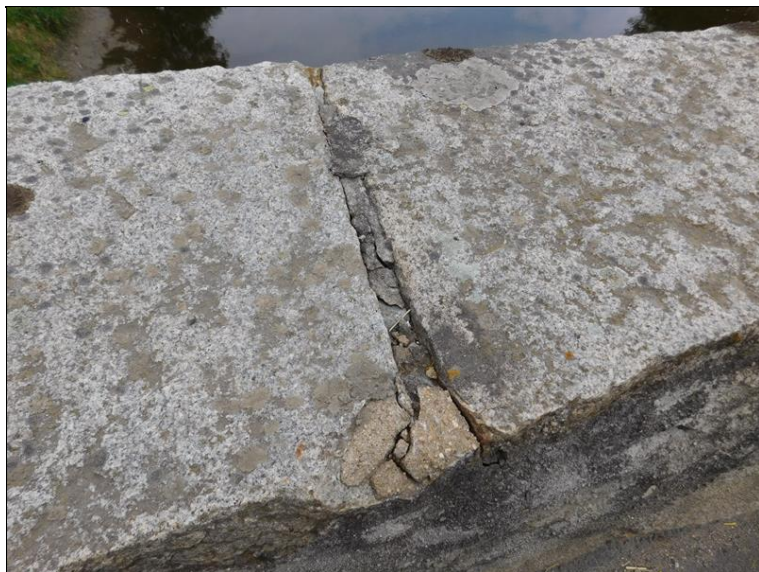
Porušená výplň spár mezi krycími deskami parapetní zdi

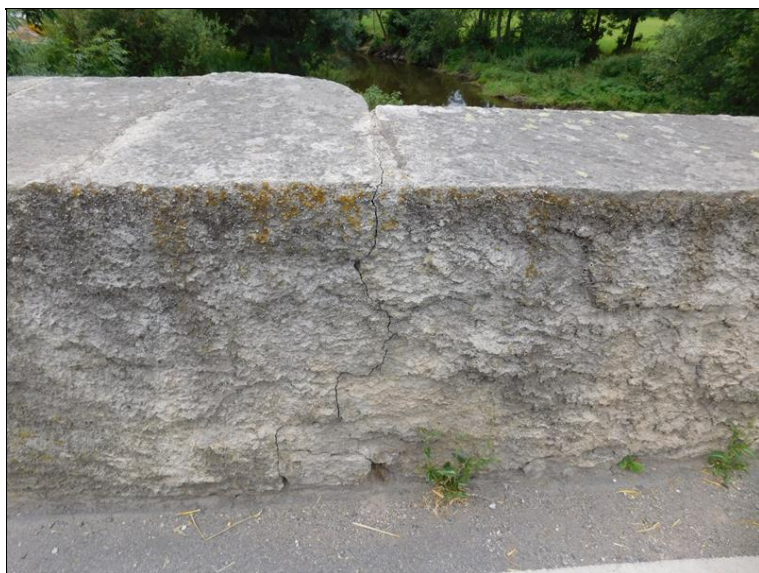
Trhlina v omítce parapetní zdi na pravé straně

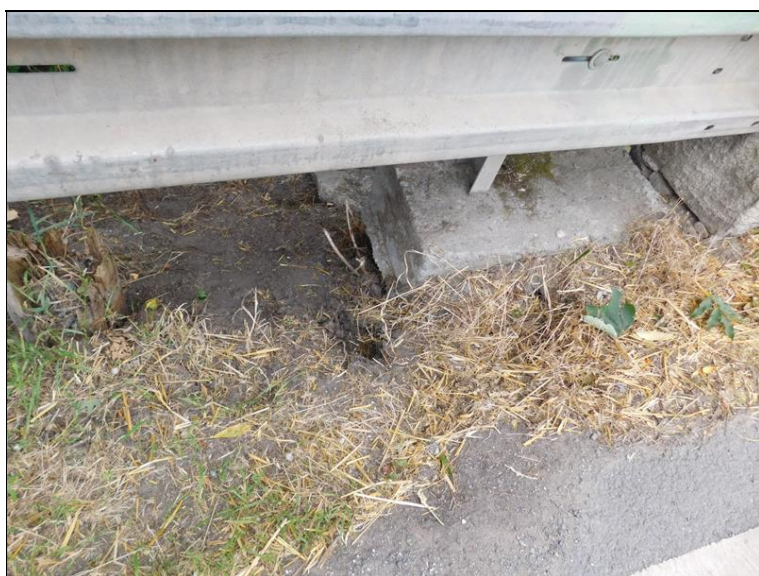
Počínající eroze svahu na pravé straně za koncem mostu

| [5] | 4.8 | Odvodnění | Zvážít osazení odvodňovacího skluzu či částečné opevnění terénu na pravé straně za Op5. |
