# **Most 17711-1**

Most přes řeku Úslavu ve městě Blovice

## **MIMOŘÁDNÁ PROHLÍDKA**

**Objekt: Most ev.č. 17711-1 (Most přes řeku Úslavu ve městě Blovice)**

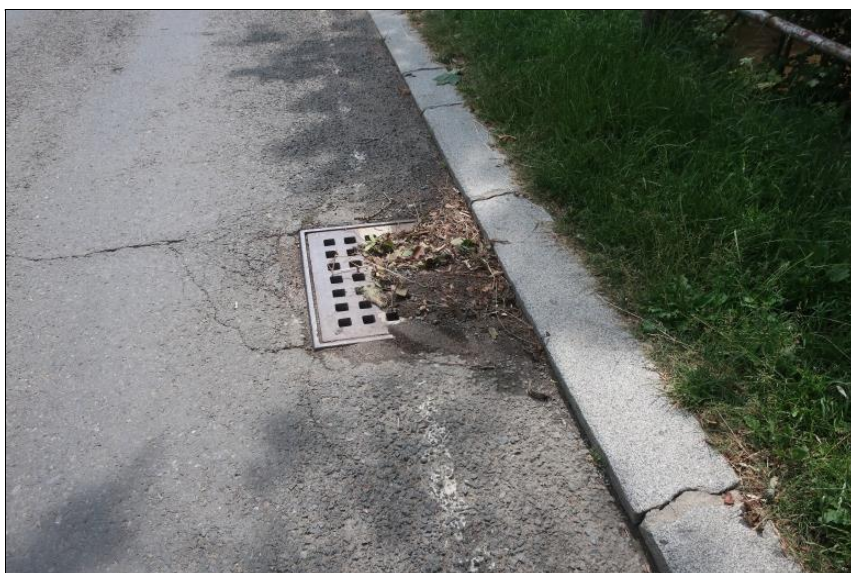
- [4.1] 4.8 Odvodnění
- Obě vpusti se zanášejí.
- [4.2] 4.6 Území pod mostem a přístup. cesty
- Okolí mostu je zarostlé vegetací.

částečně ucpaná uliční vpust vpravo před mostem

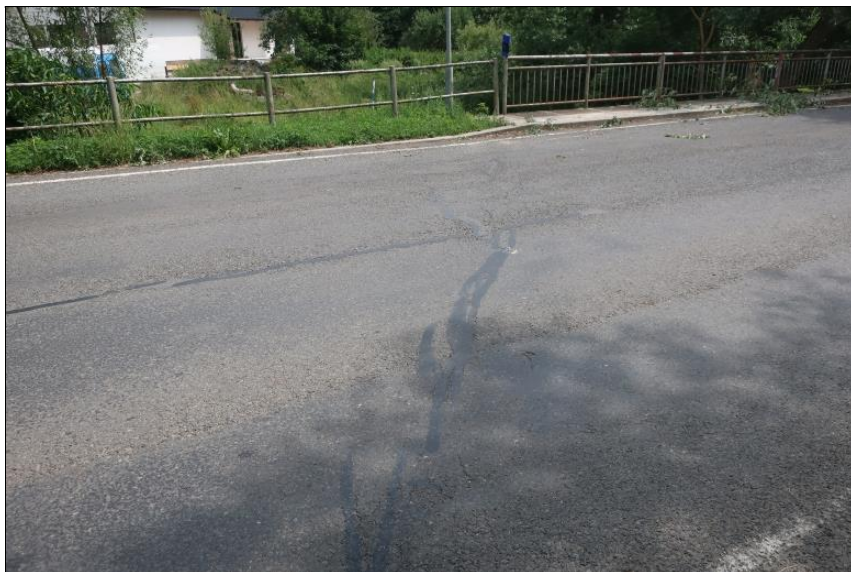
- [3.1] 3.1 Vozovka
- Kryt vozovky je nerovný, hojně opravovaný.
- Nad opěrami jsou v krytu příčné trhliny, z nichž některé jsou sanovány živичnou zálivkou.
- Na předmostí dochází k mírnému sedání přechodových oblastí.
- [3.2] 3.2 Chodníky
- Beton chodníků degraduje, v krytu jsou otevřené příčné trhliny.
- Na chodnících místy leží vegetace.
- [3.3] 3.3.1 římsa
- Beton říms degraduje, lokálně koroduje obnažená výztuž.

příčná trhlina v krytu vozovky nad O1

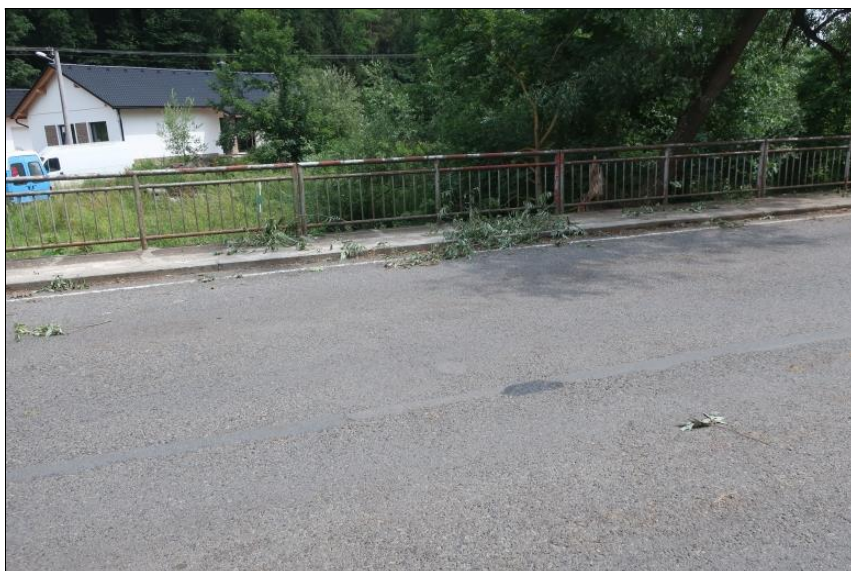
vegetace na levém chodníku

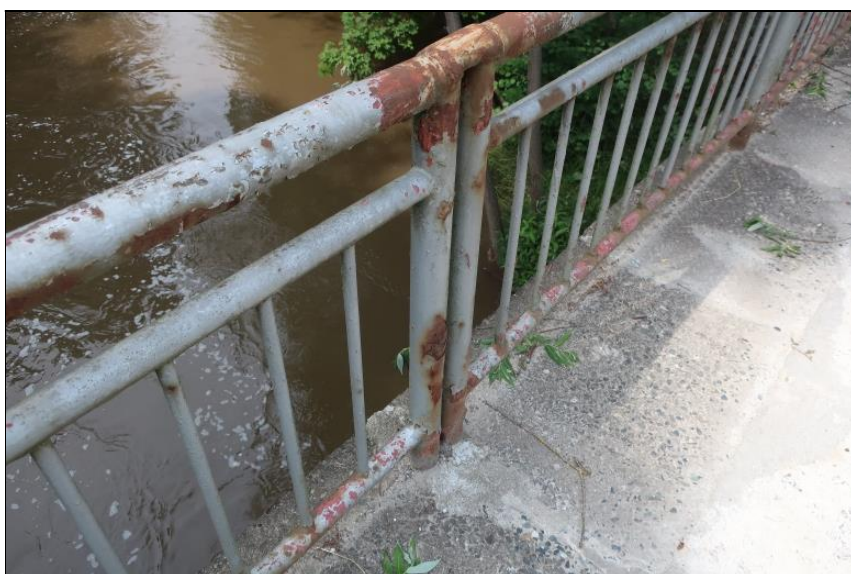
koroze zábradlí

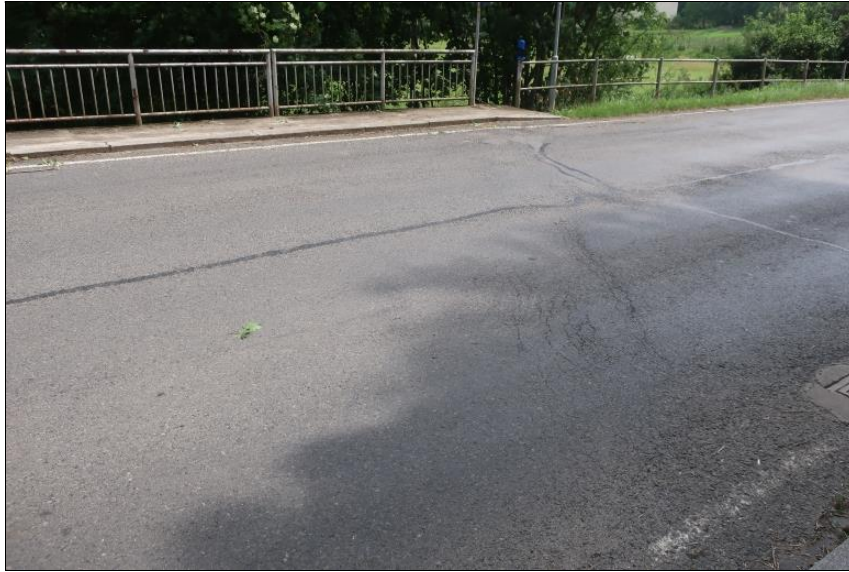
trhliny v krytu vozovky nad O3

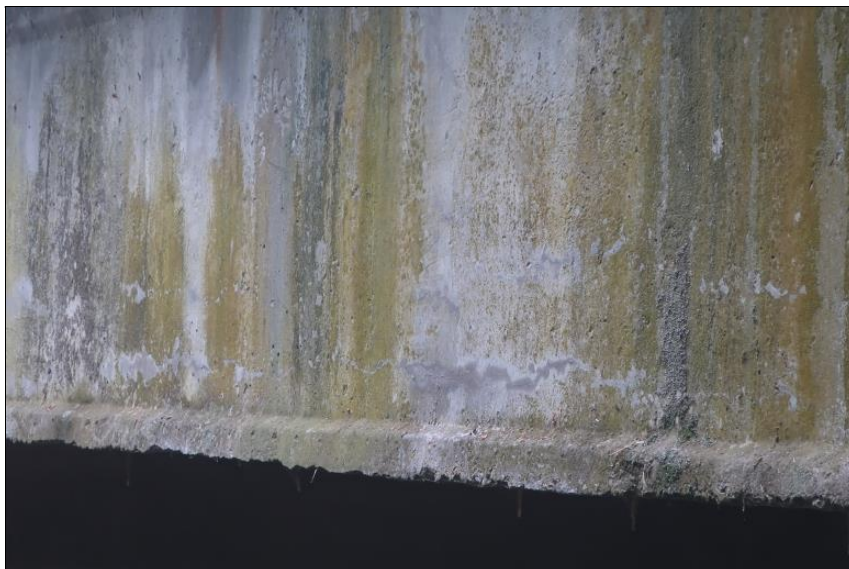
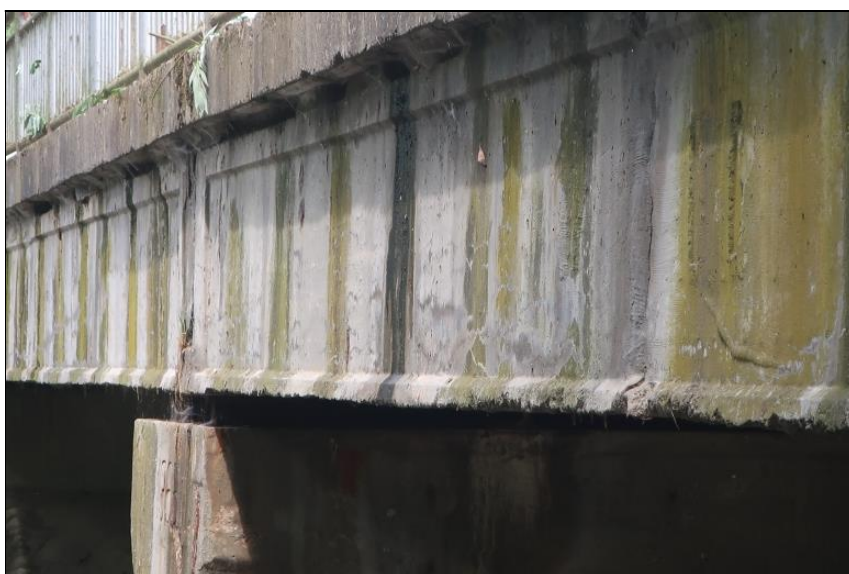
- ojediněle dochází k drobným průsakům příčnými sparami mezi dílci nosníku,
  - hojně jsou patrné drobné průsaky pojiva trhlinami kopírujícími trajektorii předpínací výztuže (Nejvýraznější jsou tyto průsaky na vnějších bocích krajních nosníků v obou polích).

podélné trhliny na vnějším boku  
pravého krajního nosníku

DTTO

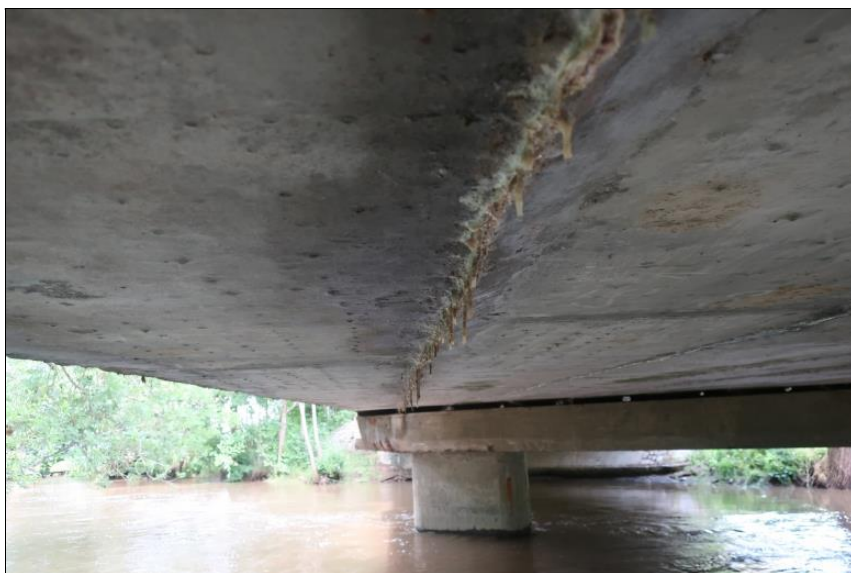
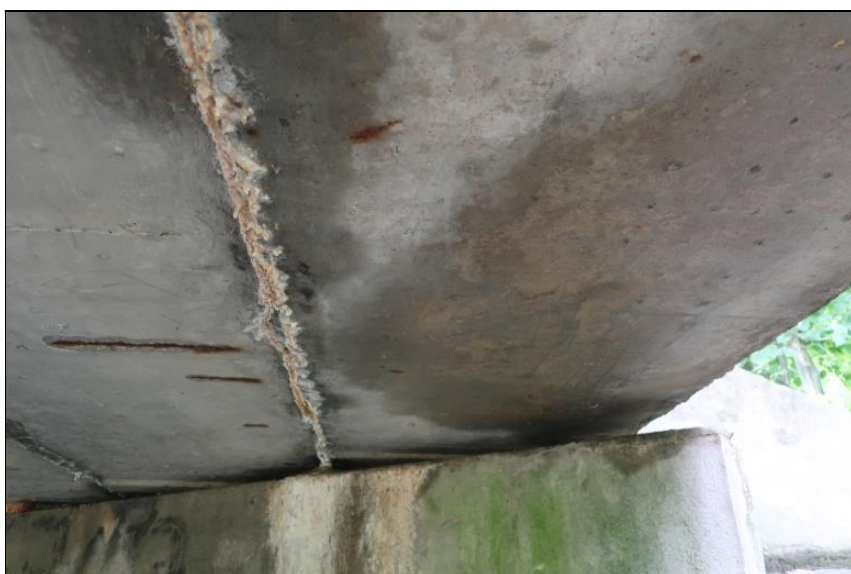
- [2.1] 2.1 Nosná konstrukce
- Na spodním líci nosníků jsou v obou polích významné projevy průsaků nosnou konstrukcí:
- prosakují spáry mezi nosníky, zejména spáry mezi 1.-4. nosníkem a spáry mezi 7.-10. nosníkem, kde jsou patrné i výrazné výluhy pojiva mezi nosníky,

průsak sparou mezi 9. a 10. nosníkem  
ve 2. poli

DTTO u O3

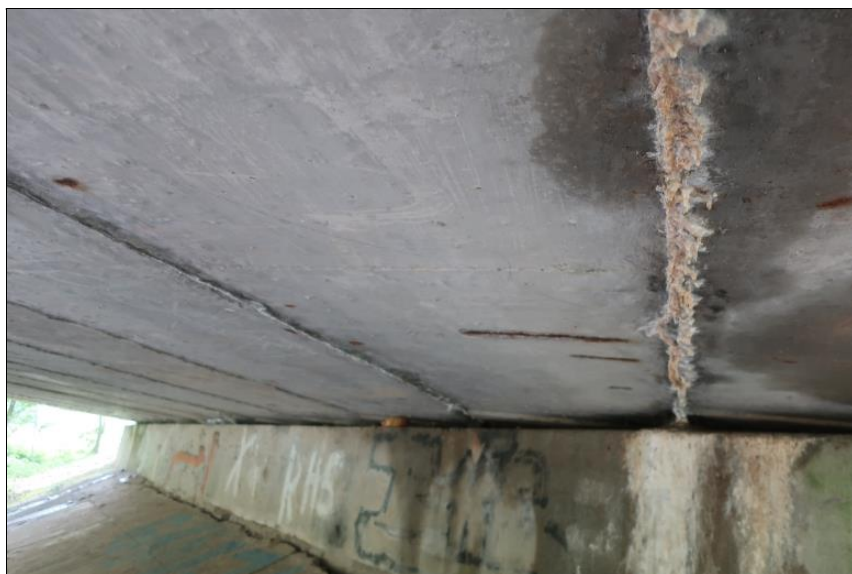
- Dutiny nosníků nejsou odvodněny.
- Hrozí vážné riziko koroze výztuže podélného předpětí nosníků.
- V oblastech průsaků dilatačními sparami dochází k hloubkové degradaci betonu dobetonávek čel nosníků

pohled na líc O3  
dutiny nosníků nejsou odvodněny

| [3] 2.1 Nosná konstrukce | Nosná konstrukce je neopravitelná. Je nezbytné zajistit diagnostický průzkum nosné konstrukce, na jehož základě bude stanovena očekávaná zbytková životnost nosné konstrukce. Součástí průzkumu musí být zejména zhodnocení stavu předpínací výztuže a výpočet zatížitelnosti. Součástí průzkumu musí být i ověření stávajícího stavu spodní stavby a odvodnění dutin nosníků. |

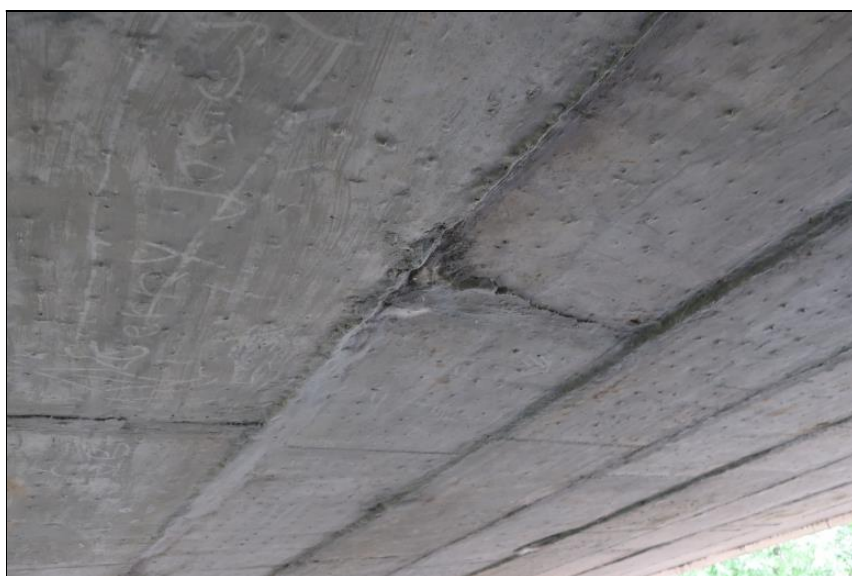
drobný průsak příčnou sparou mezi  
dílcí nosníku

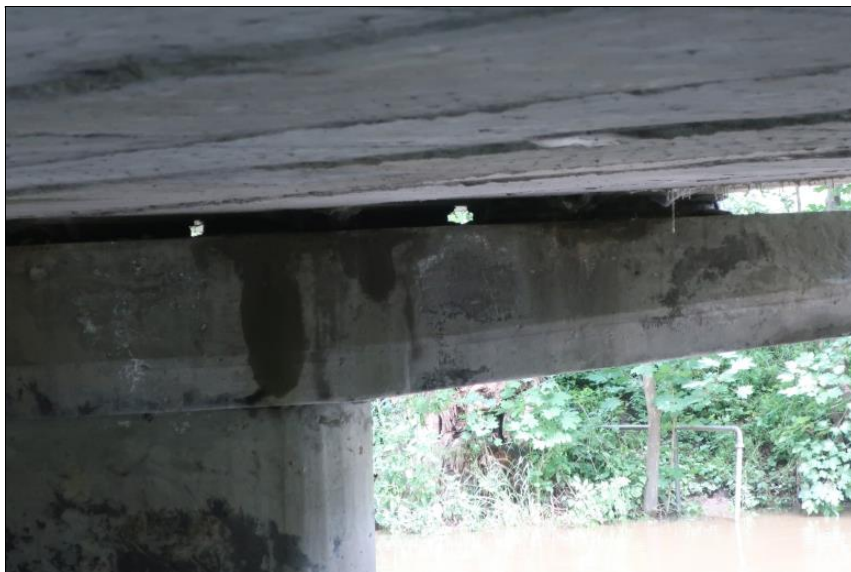
| [1.2] | 1.2 | Mostní podpěry křídla a čelní zdi / Pilíř_2 | Zejména na lici obou konzol P2 jsou patrné intenzivní stopy po průsacích doprovázené výluhy pojiva. Místy dochází k obnažení a ke korozi výztuže stativa P2, v oblastech průsaků je koroze intenzivní. |

průsaky na lící stativa P2

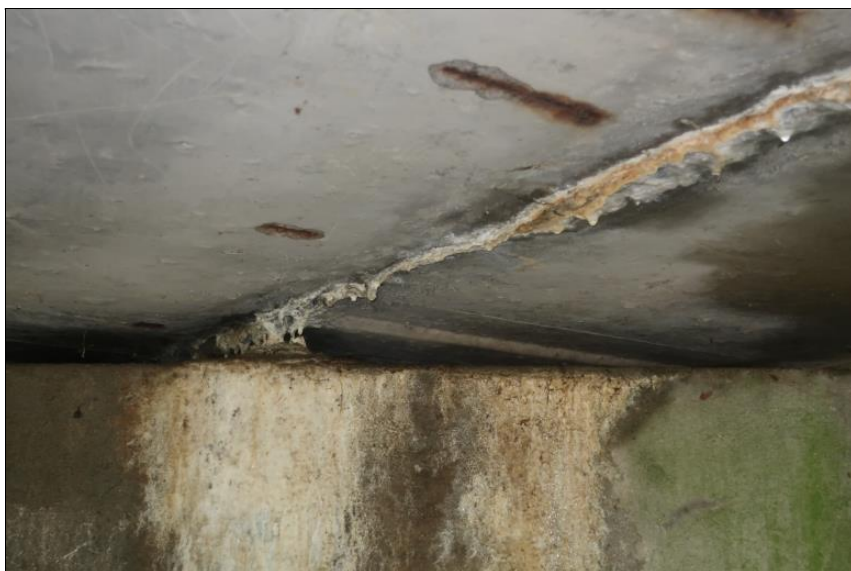
| [1.1] | 1.2 | Mostní podpěry křídla a čelní zdi / Opěry | Na lici obou opěr jsou patrné aktivní průsaky z úložné spáry. Na lici O3 jsou průsaky výraznější. |

výrazné výluhy pojiva v místě průsaků  
na lící O3

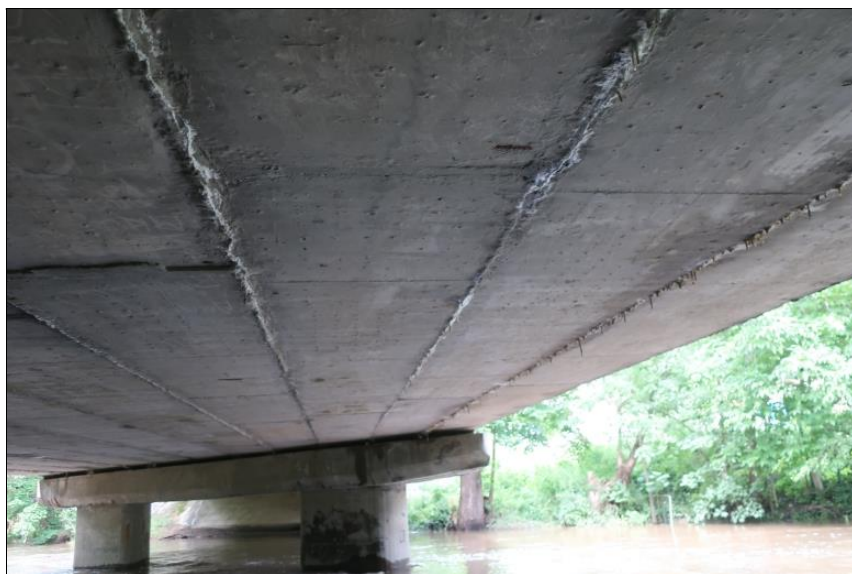
podélná zavhlá trhlina na spodním líci  
3. nosníku ve 2. poli

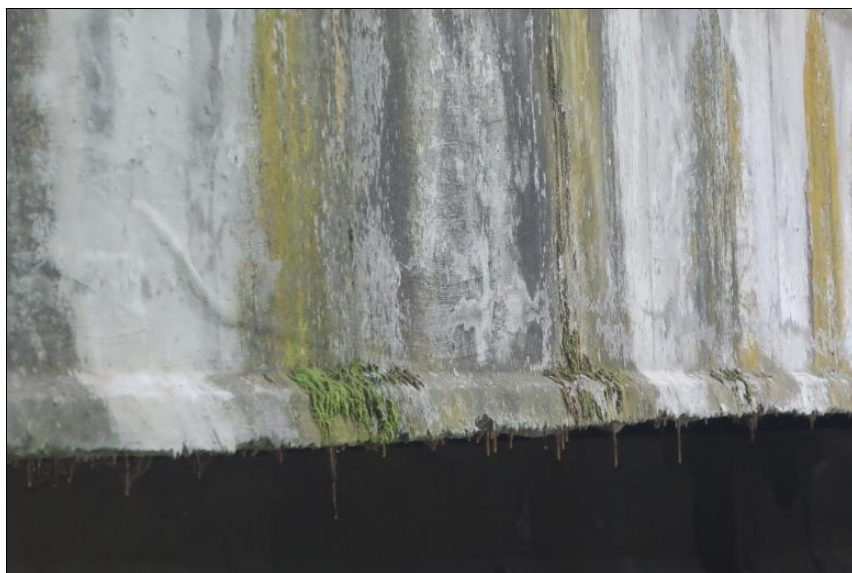
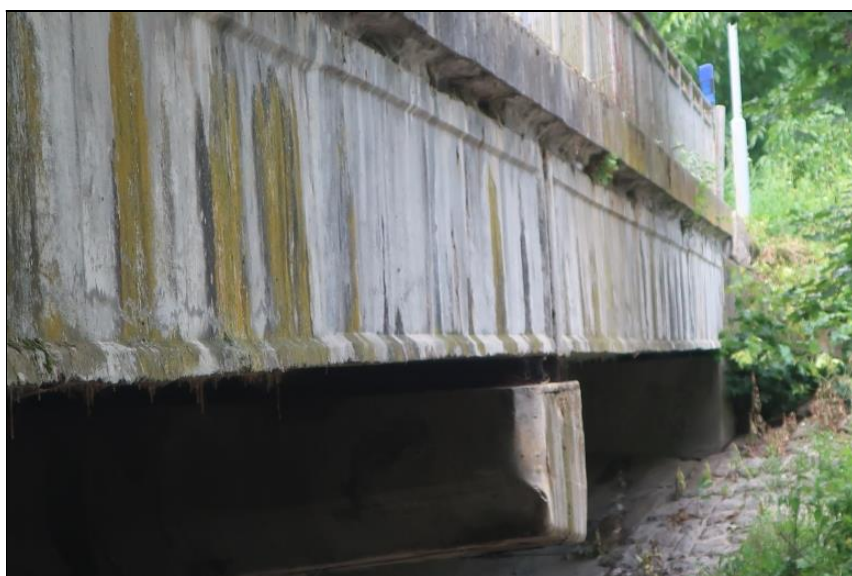
podélná zavhlá trhlina na vnějším  
boku 1. nosníku ve 2. poli

DTTO

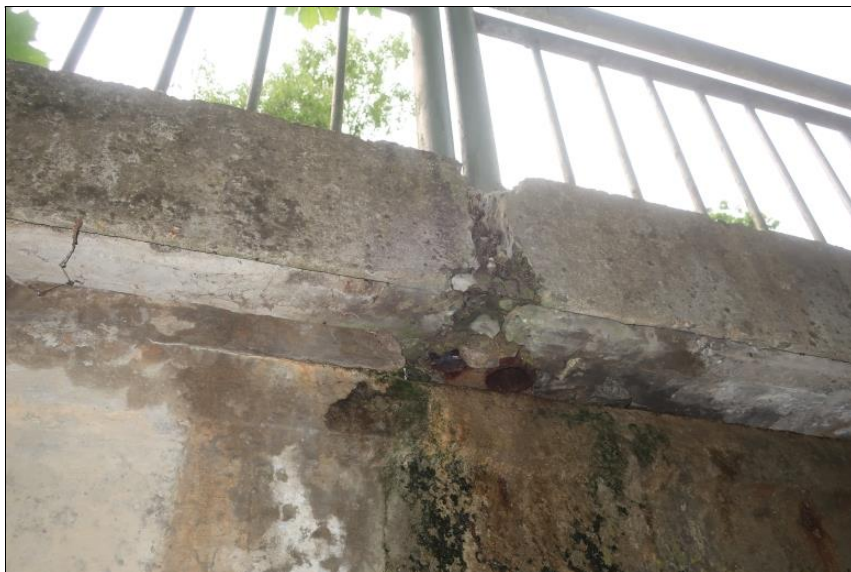
- Zejména v oblastech příčných spar mezi římsovými prefabrikáty dochází k výrazným průsakům na vnější líc krajních nosníků.
- Ojediněle jsou na spodním líci nosníků obnažené korodující pruty konstrukční výztuže.

výrazný průsak sparou mezi římsovými prefabrikáty na vnější bok 1. nosníku ve 2. poli

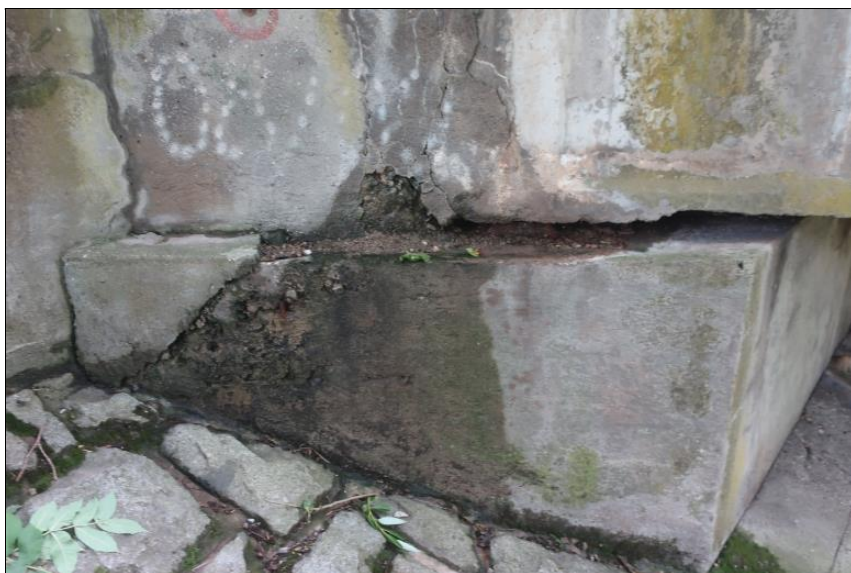
průsak z úložné spáry na pravý bok O3

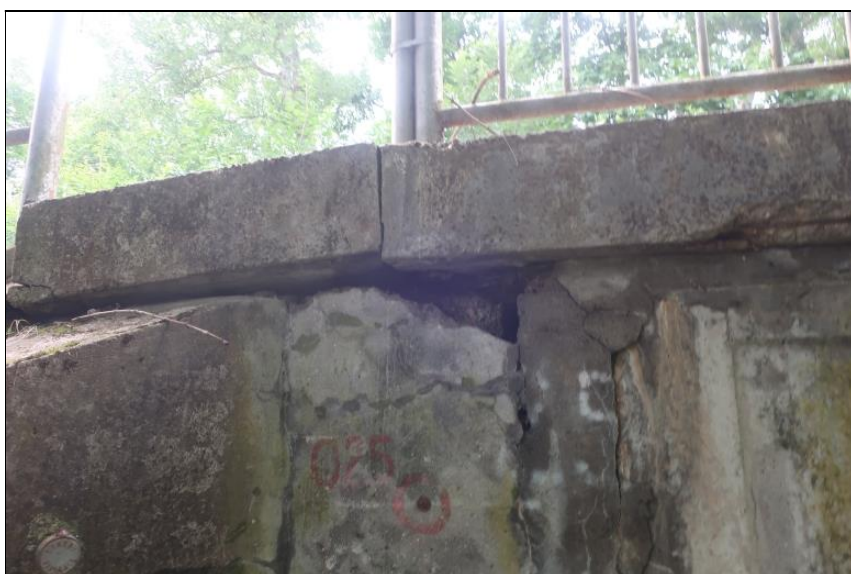
degradace monolitické dobetonávky čela 1. nosníku nad O3

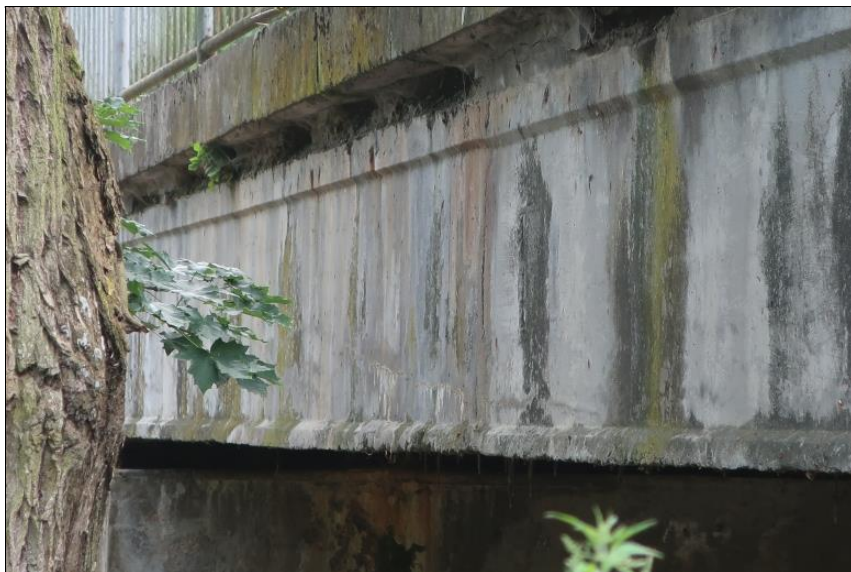
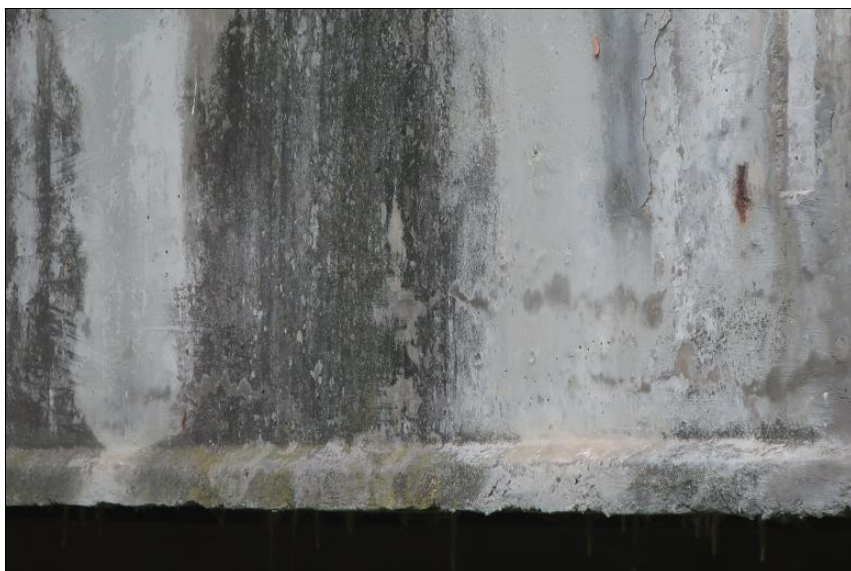
podélná trhlina na vnějším boku 1. nosníku v 1. poli

DTTO - detail

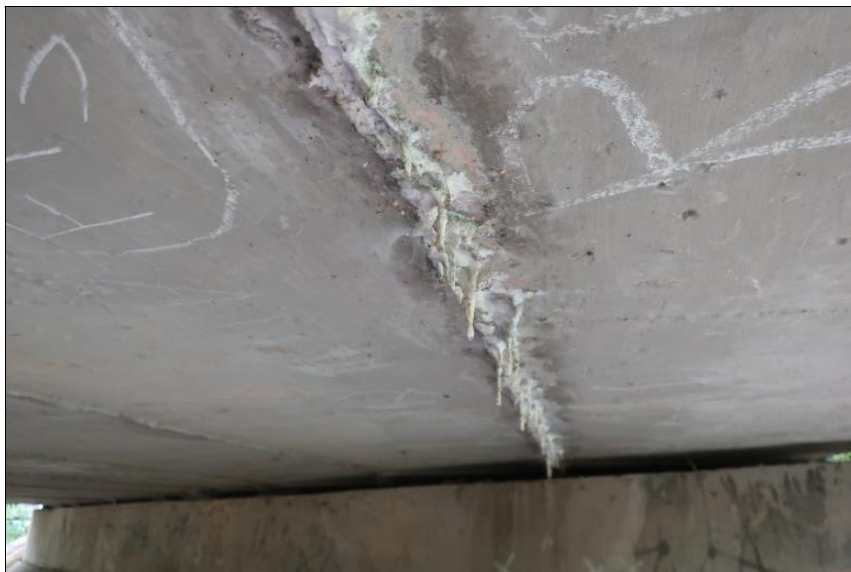
výrazný průsak podélnou sparou mezi nosníky 1. a 2. za O1

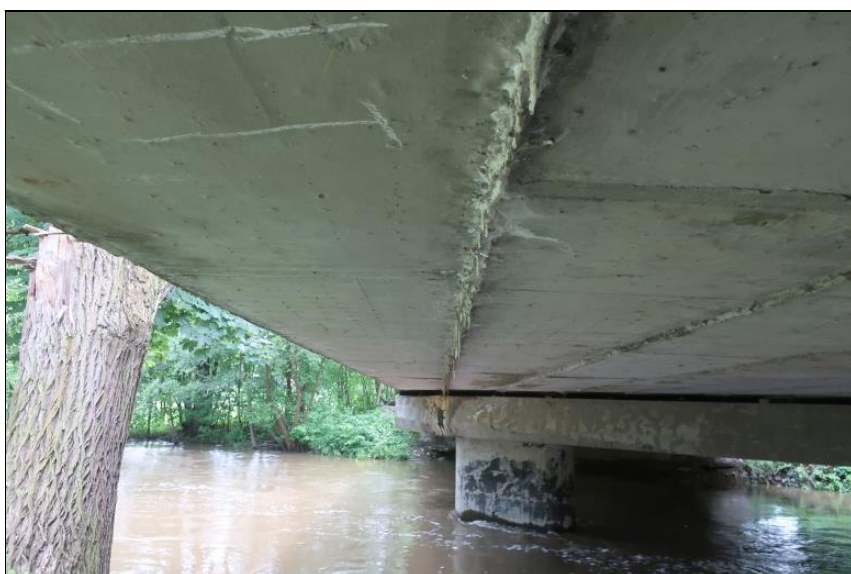
průsak sparou mezi 1. a 2. nosníkem v 1. poli

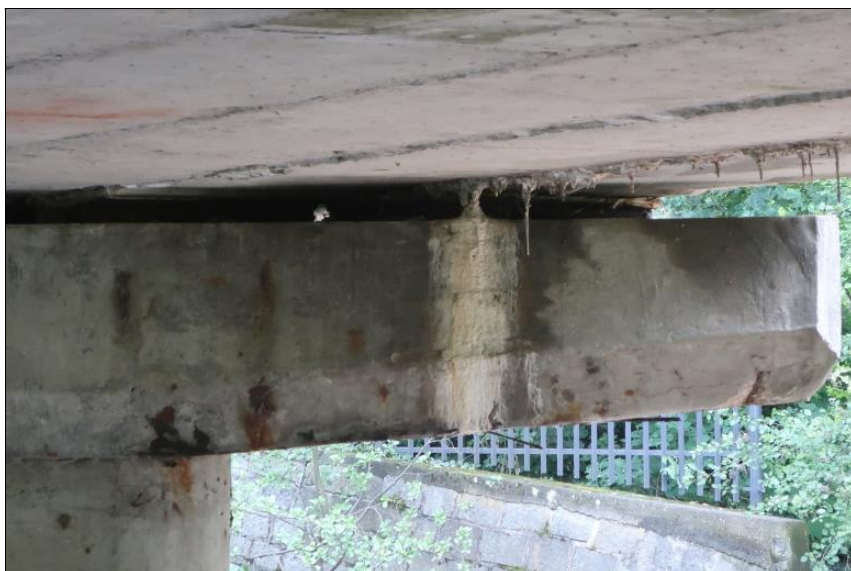
průsak s výluhy pojiva na líci pravé konzoly P2

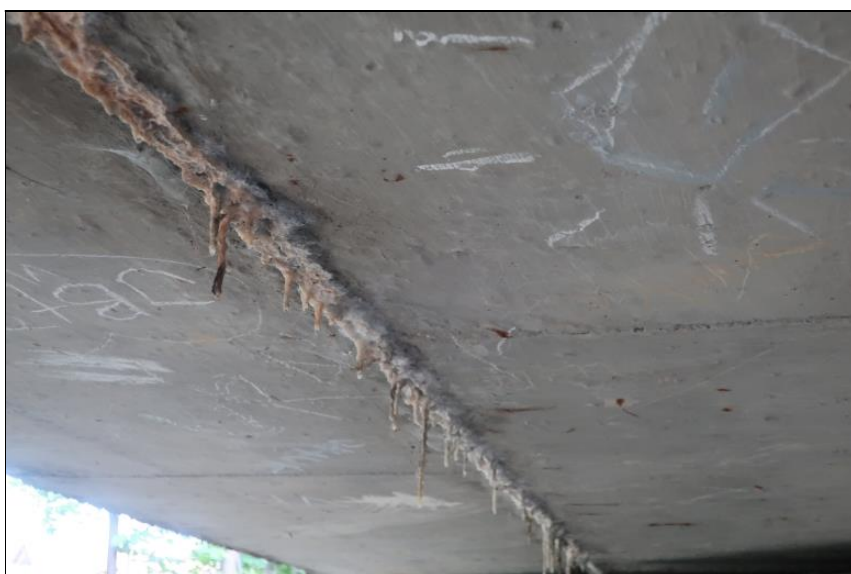
průsak s výluhy pojiva na spodním líci spáry mezi 9. a 10. nosníkem

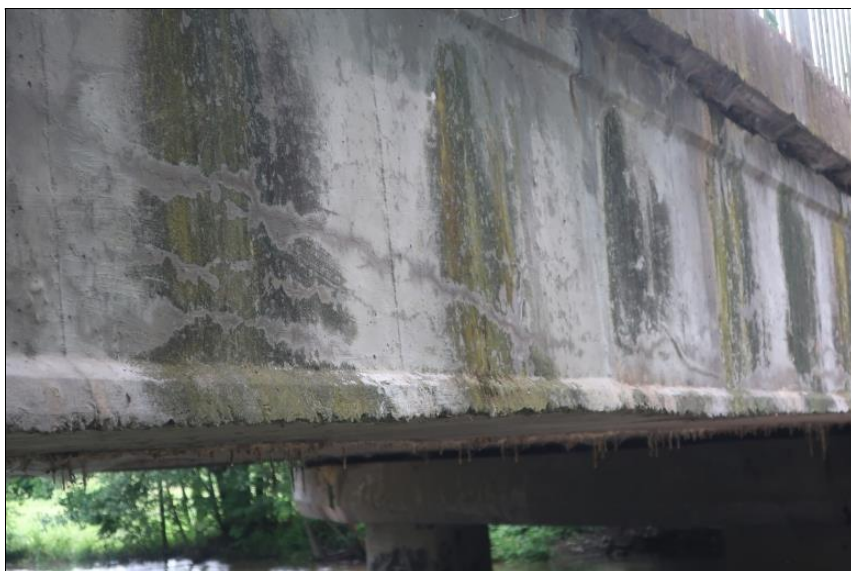
podélné trhliny na vnějším boku 10.,  
nosníku
