# **Most 231-004**

Most přes potok před obcí Kaceřov

## **MIMOŘÁDNÁ PROHLÍDKA**

**Objekt: Most ev.č. 231-004 (Most přes potok před obcí Kaceřov)**

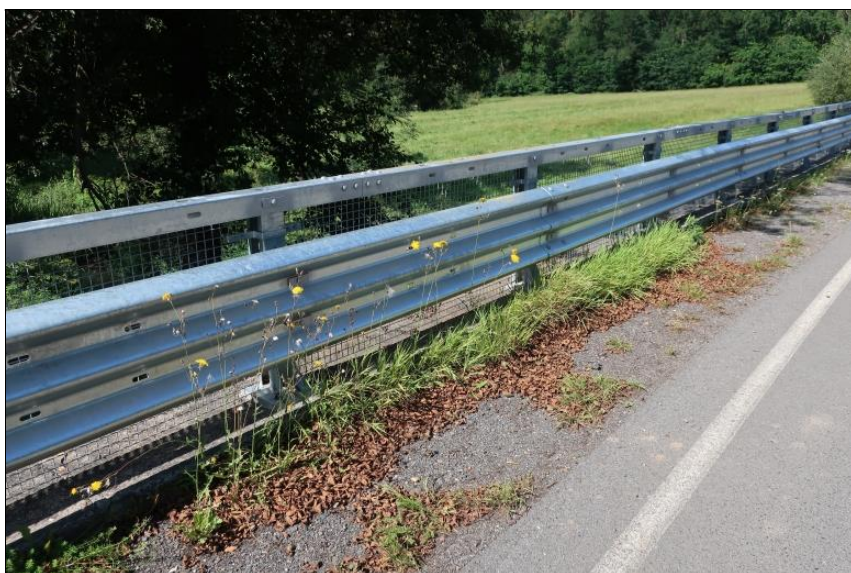
| [3.1] | 3.1 | Vozovka | Podél římsy je na vozovce uchycena vegetace. |

záchytný systém na levé straně vegetace podél římsy

| [1] 3.1 Vozovka | Pravidelně udržovat mostní svršek a mostní vybavení v provozuschopném stavu, který zajistí bezpečnost provozu na mostě. |

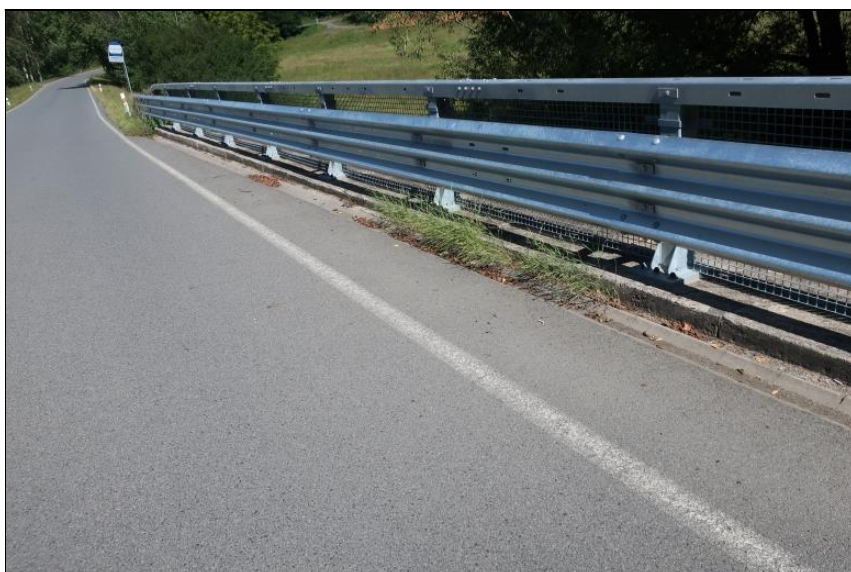
záchytný systém na pravé straně vegetace podél římsy

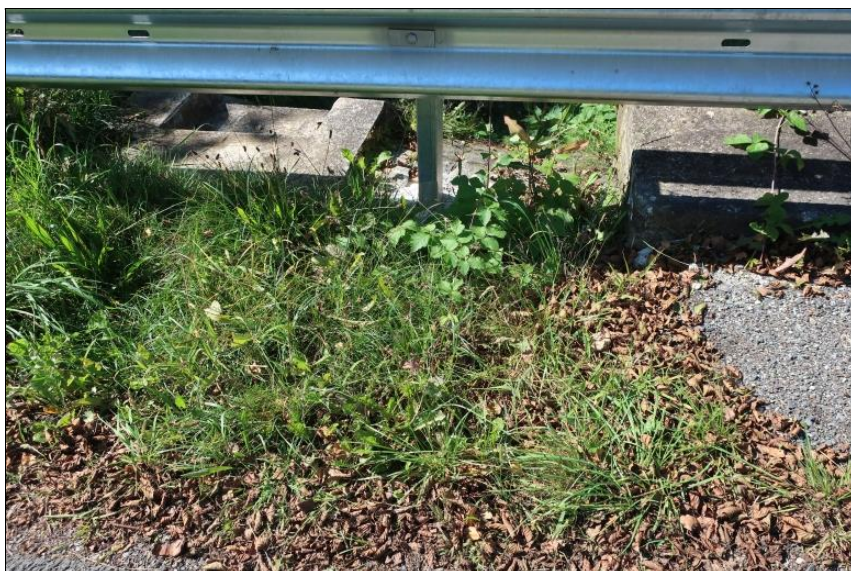
| [4.1] | 4.8 | Odvodnění | Nátoky do odvodňovacích skluzů jsou zarostlé. |

zarostlý nátok do odvodňovacího skluzu

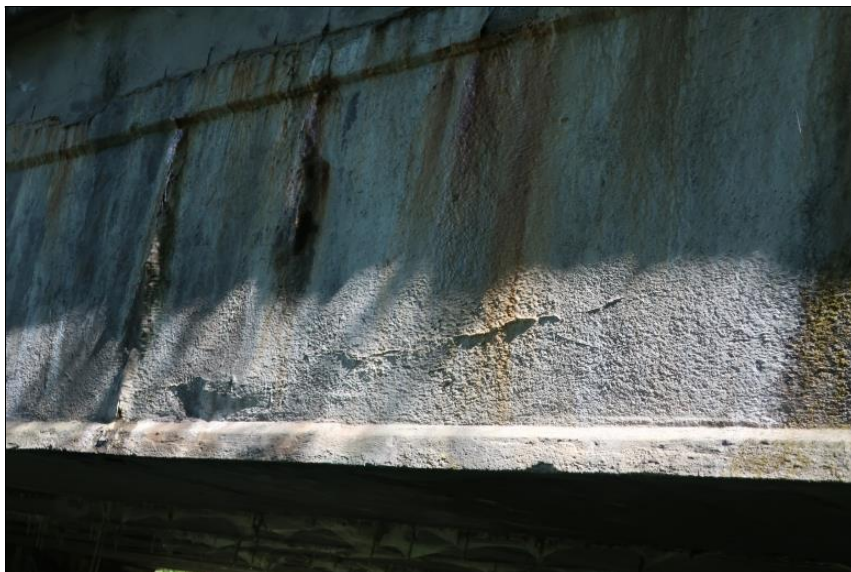
| [2.1] | 2.1 | Nosná konstrukce | S ohledem na stopy po průsacích na spodním líci NK lze s jistotou konstatovat, že do NK zatéká voda nefunkční hydroizolací. Nejsou odvodněny dutiny nosníků, může docházet k hromadění vody v nosnících.<br>Na spodním líci nosníků jsou patrné podélné intenzivně prosakující spáry mezi nosníky, resp. prosakující příčné pracovní spáry mezi dílci daného nosníku. Hrozí vážné nebezpečí koroze předpínací výztuže. Ojedinelé jsou patrné trhliny s výluhy pojiva kopírující trajektorii předpínací výztuže. |

šikmá trhлина na boku 1. nosníku u O1  
kopíruje trajektorii předpínací výztuže

| [4] 2.1 Nosná konstrukce | Nosná konstrukce je neopravitelná. Pokud nebude v blízké době (do 5 let) nahrazena novou, je nezbytné zajistit diagnostický průzkum nosné konstrukce včetně spodní stavby, na jehož základě bude stanovena očekávaná zbytková životnost nosné konstrukce, resp. na jehož základě bude rozhodnuto o možnostech opravy spodní stavby. Součástí průzkumu musí být zhodnocení předpínací výztuže a výpočet zatížitelnosti, resp. provedení odvodňovacích otvorů ve spodních deskách nosníků u obou opěr po vyhledání skutečné polohy předpínací výztuže vhodnou nedestruktivní metodou. |

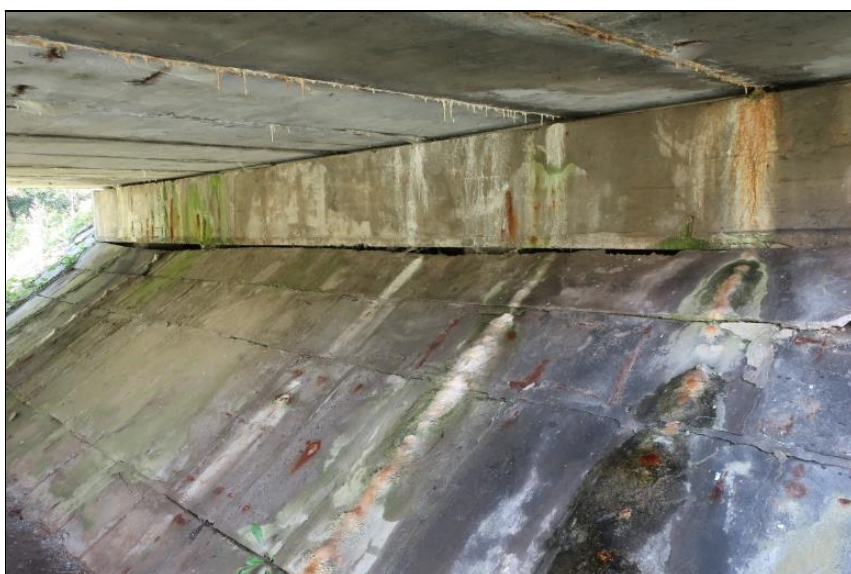
| [1.1] | 1.2 | Mostní podpěry křídla a čelní zdi / Opěry | Na líci obou opěr jsou patrné výrazné průsaky. V oblastech průsaků dochází k degradaci betonu a korozi obnažené výztuže úložných prahů obou opěr. |

celkový pohled na O1  
výrazné stopy po průsacích z úložné  
spáry

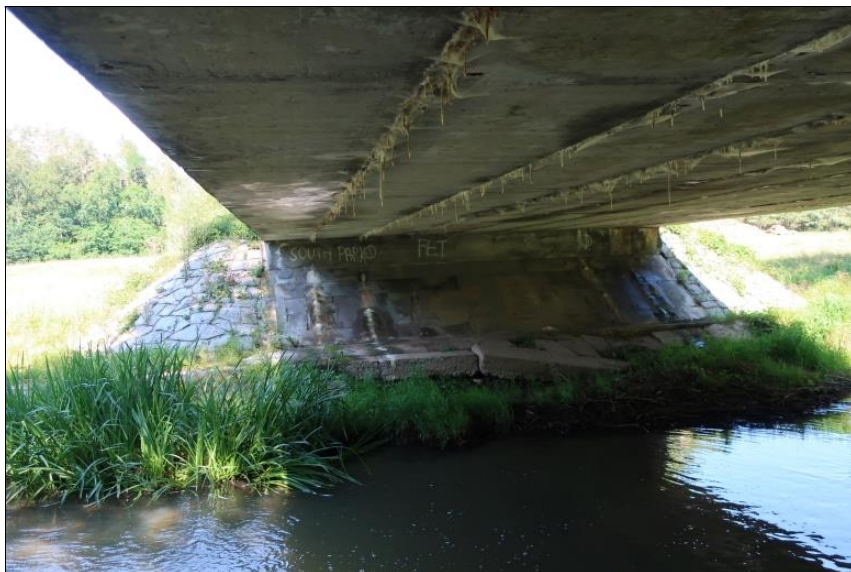
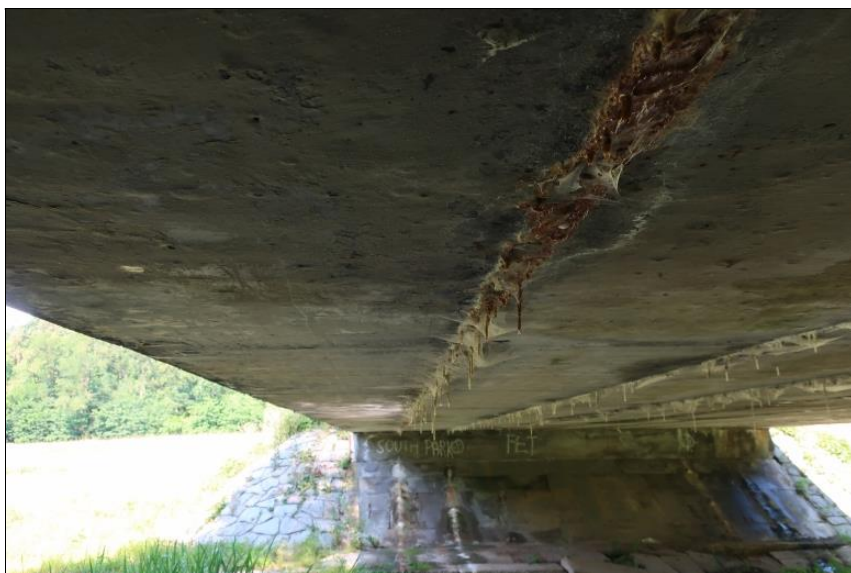
podhled NK od O1  
výrazné průsaky s výluhy pojiva  
sparami mezi nosníky

DTTO - detail

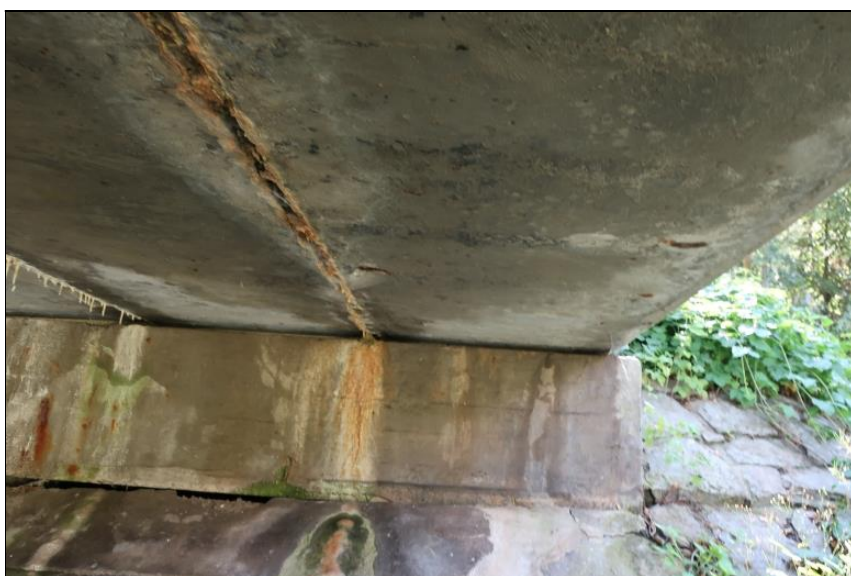
dutiny nosníků nejsou odvodněny

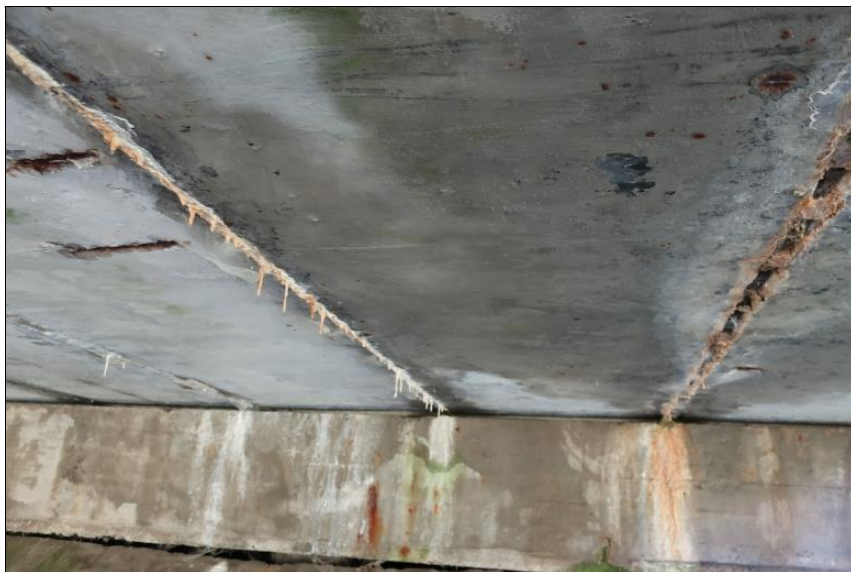
nejvýraznější stopy po průsacích na opěru 1 jsou v místě spar mezi nosníky

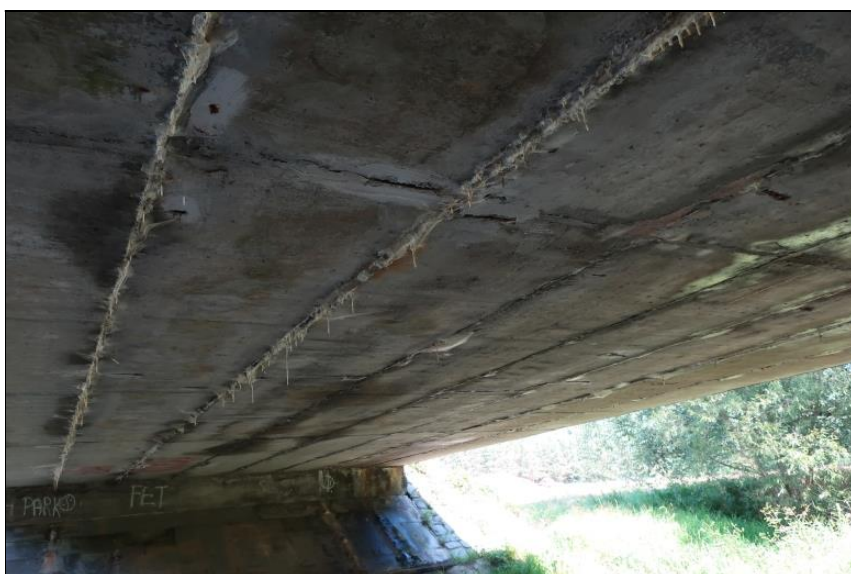
stopy po průsacích jsou patrné i v místě spar mezi dílci daného nosníku

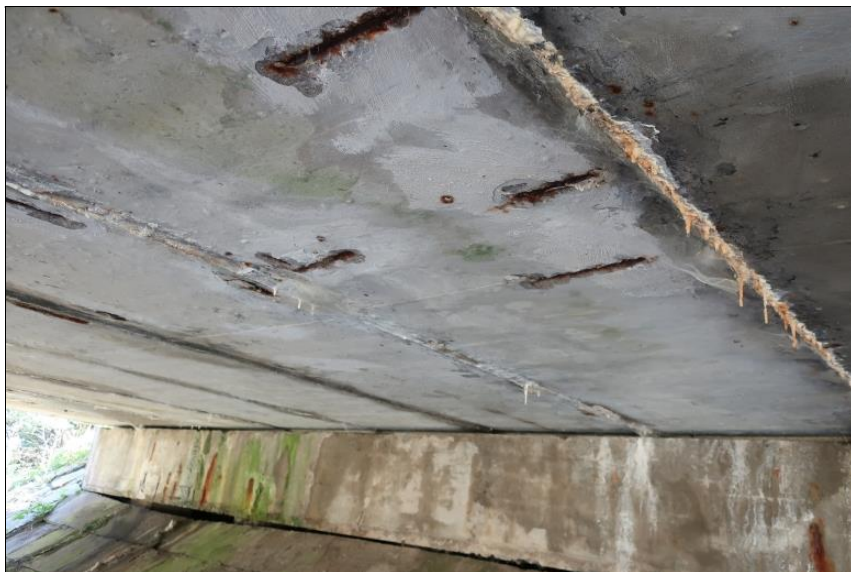
korozí betonářské výztuže na  
spodním líci nosníku

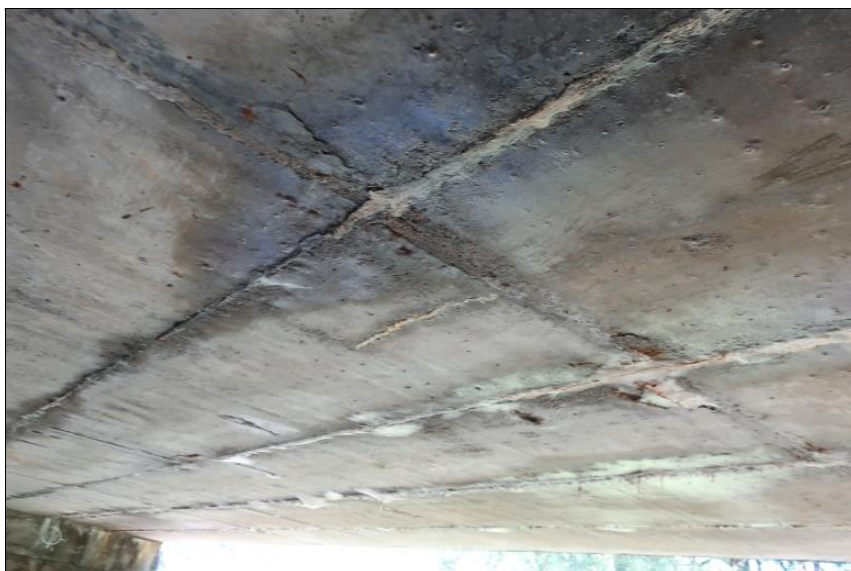
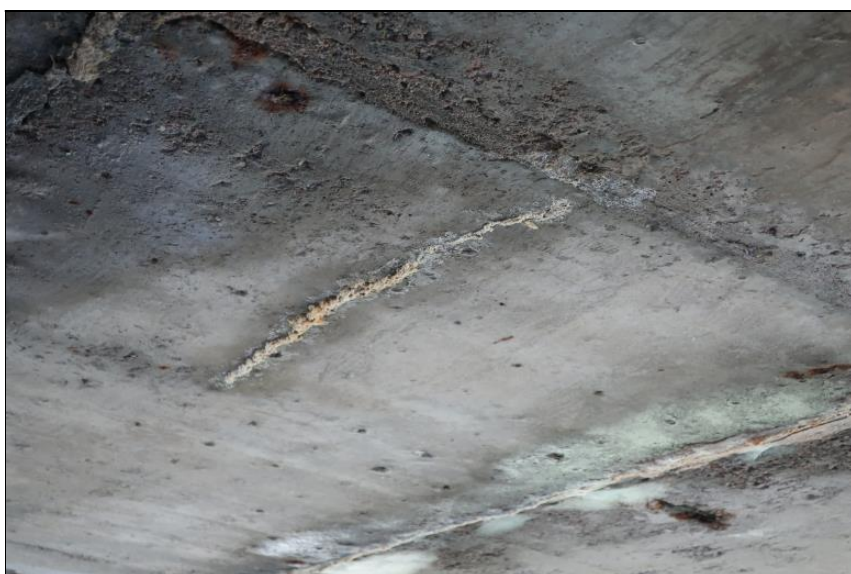
podélná trhlina s výluhem pojiva na  
spodním líci nosníku kopíruje trajektorii  
předpínací výztuže

DTTO - detail

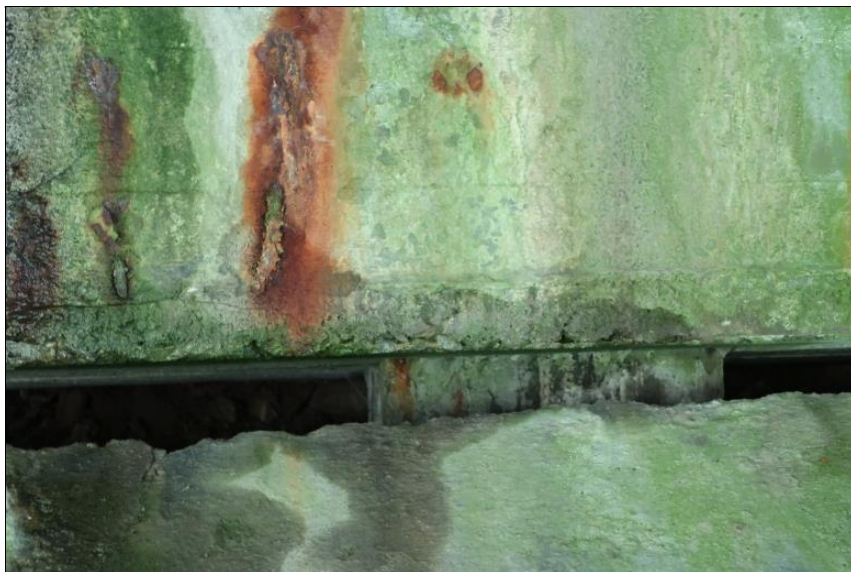
| [1.2] | 1.3 | Zemní těleso, záhozy, zpevnění, přech.obl. | Dochází k sedání zpevnění svahů pod opěrami, u O1 jsou obnaženy hlavy pilot v místě vetknutí do úložného prahu. |

obnažená hlava piloty v místě sedlého zpevnění svahu pod opěrou

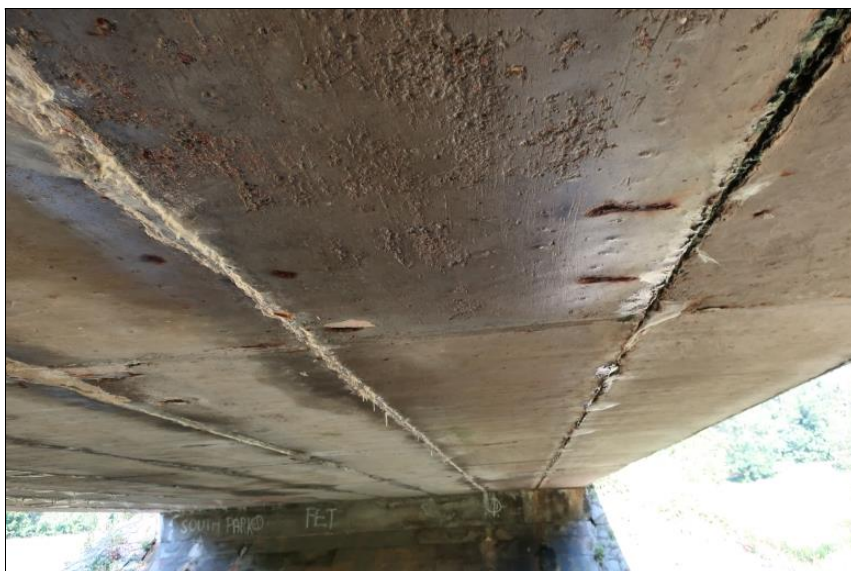
intenzivní průsaky na spodním líci 8. nosníku

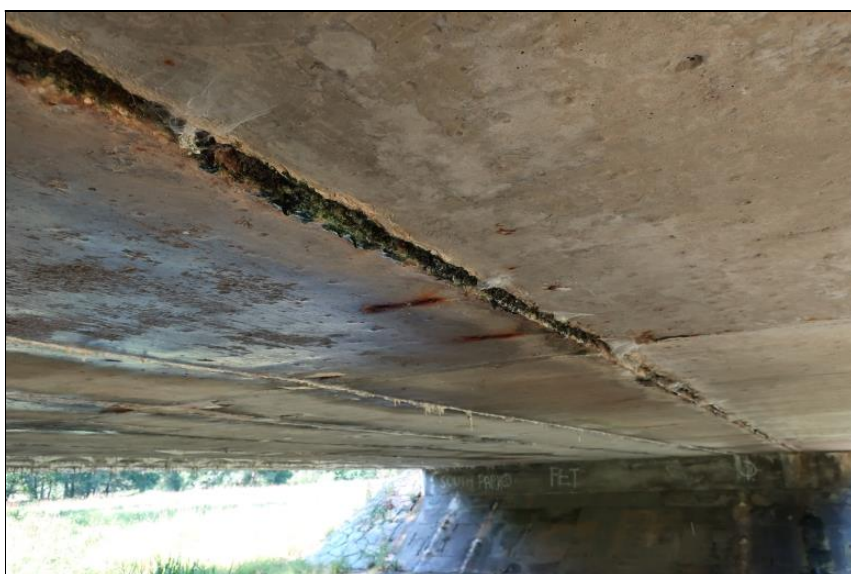
DTTO + vyplavená spára mezi 8. a 9. nosníkem

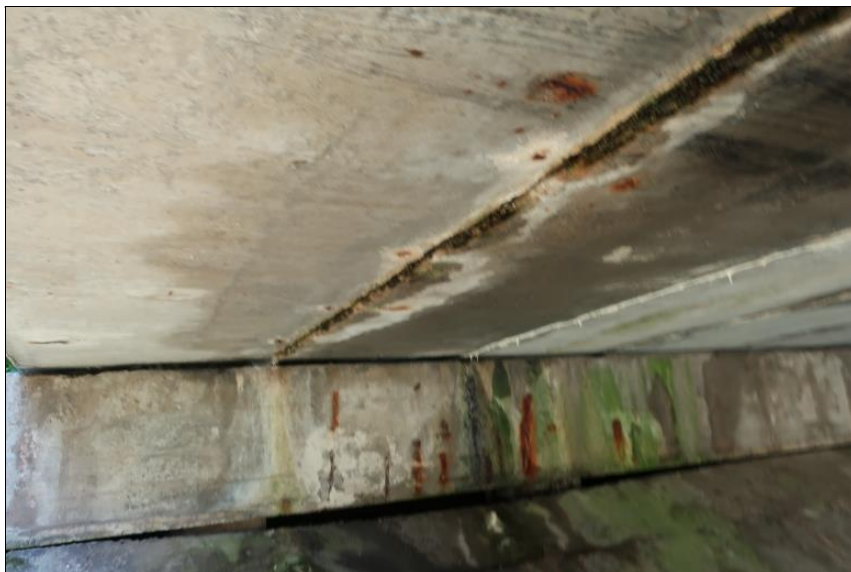
pod 6. - 8. nosníkem jsou průsaky na líc O1 nejintenzivnější

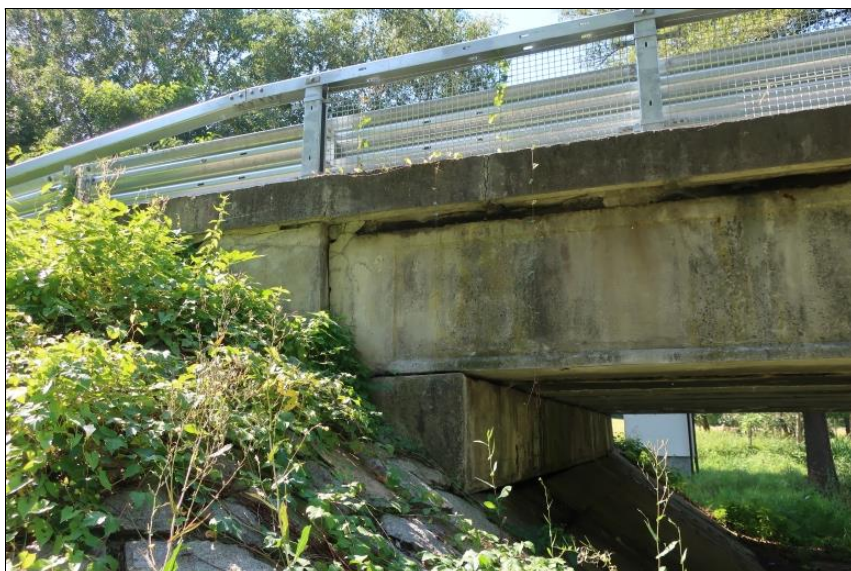
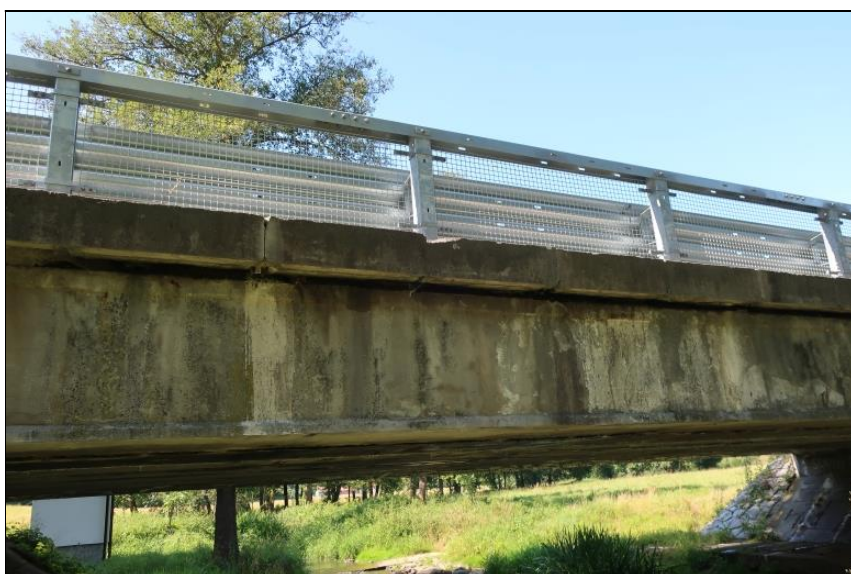
| [3.2] | 3.3.1 | římsa | Výplň úložné spáry římsových prefabrikátů pravé římsy se rozpadá. |

Od poslední HPM (Komanec/2018) se stavební stav mostu opět mírně zhoršil. Stavební stav mostu ovlivňují zejména poruchy nosníků. Hrozí vážné riziko koroze předpínací výztuže. Od poslední HPM byla provedena náhrada záchytného systému. Použitelnost je zásadním způsobem ovlivněna volnou úložnou sparou římsových prefabrikátů pravé římsy..

pravý bok O1  
výplň úložné spáry římsových  
prefabrikátů pravé římsy se rozpadá

DTTO

| [2] 3.3.1 římsa | Volnou úložnou spáru římsových prefabrikátů pravé římsy vyplnit vhodnou sanační maltou. |
