ZPRÁVA Č. RT-2022-003

PRŮZKUM KONSTRUKCE VOZOVKY A POSOUZENÍ STAVU VOZOVKY

II/183 SRBICE – PODĚVOUSY - oprava

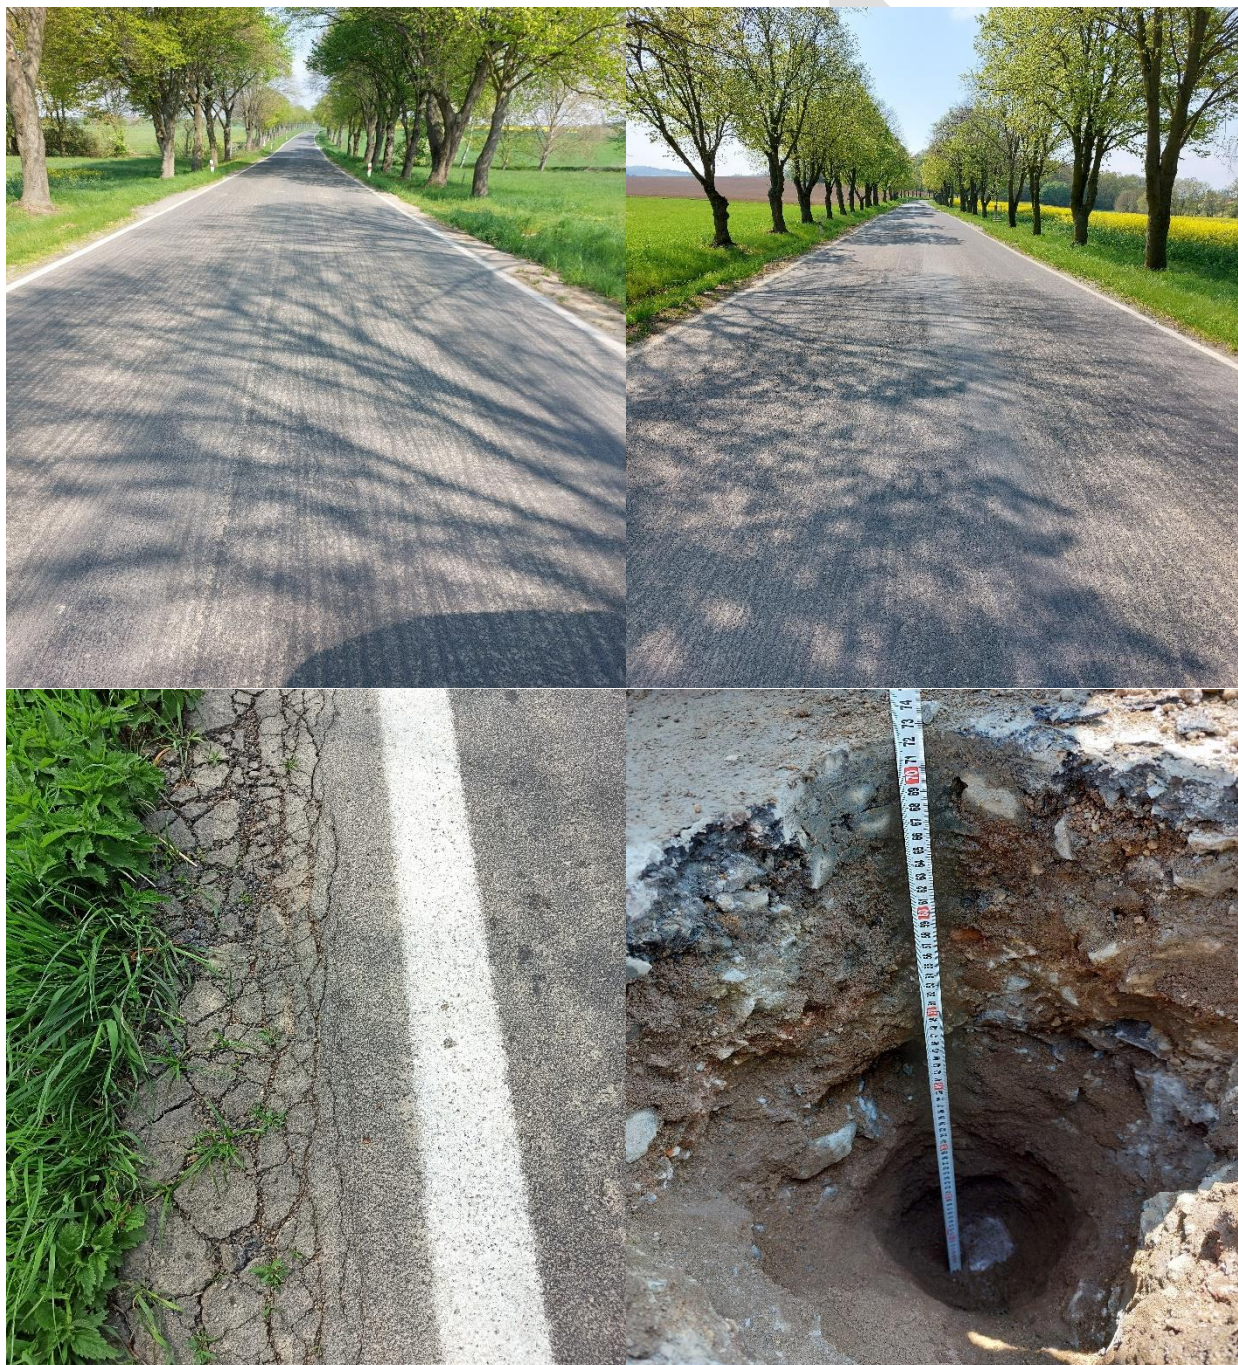
HLOUBENÁ SONTA č. 3 km 18,630 PS

číslo sondy	lokalizace sondy	typ zeminy	namrzavost zeminy	vhodnost pro aktivní zónu
S3	18,630 PS	S4 SM CBR sat=11	Namrzavá	Podmínečně vhodná
S7	19,630 LS	G4 GM CBR sat=14	Namrzavá	Podmínečně vhodná

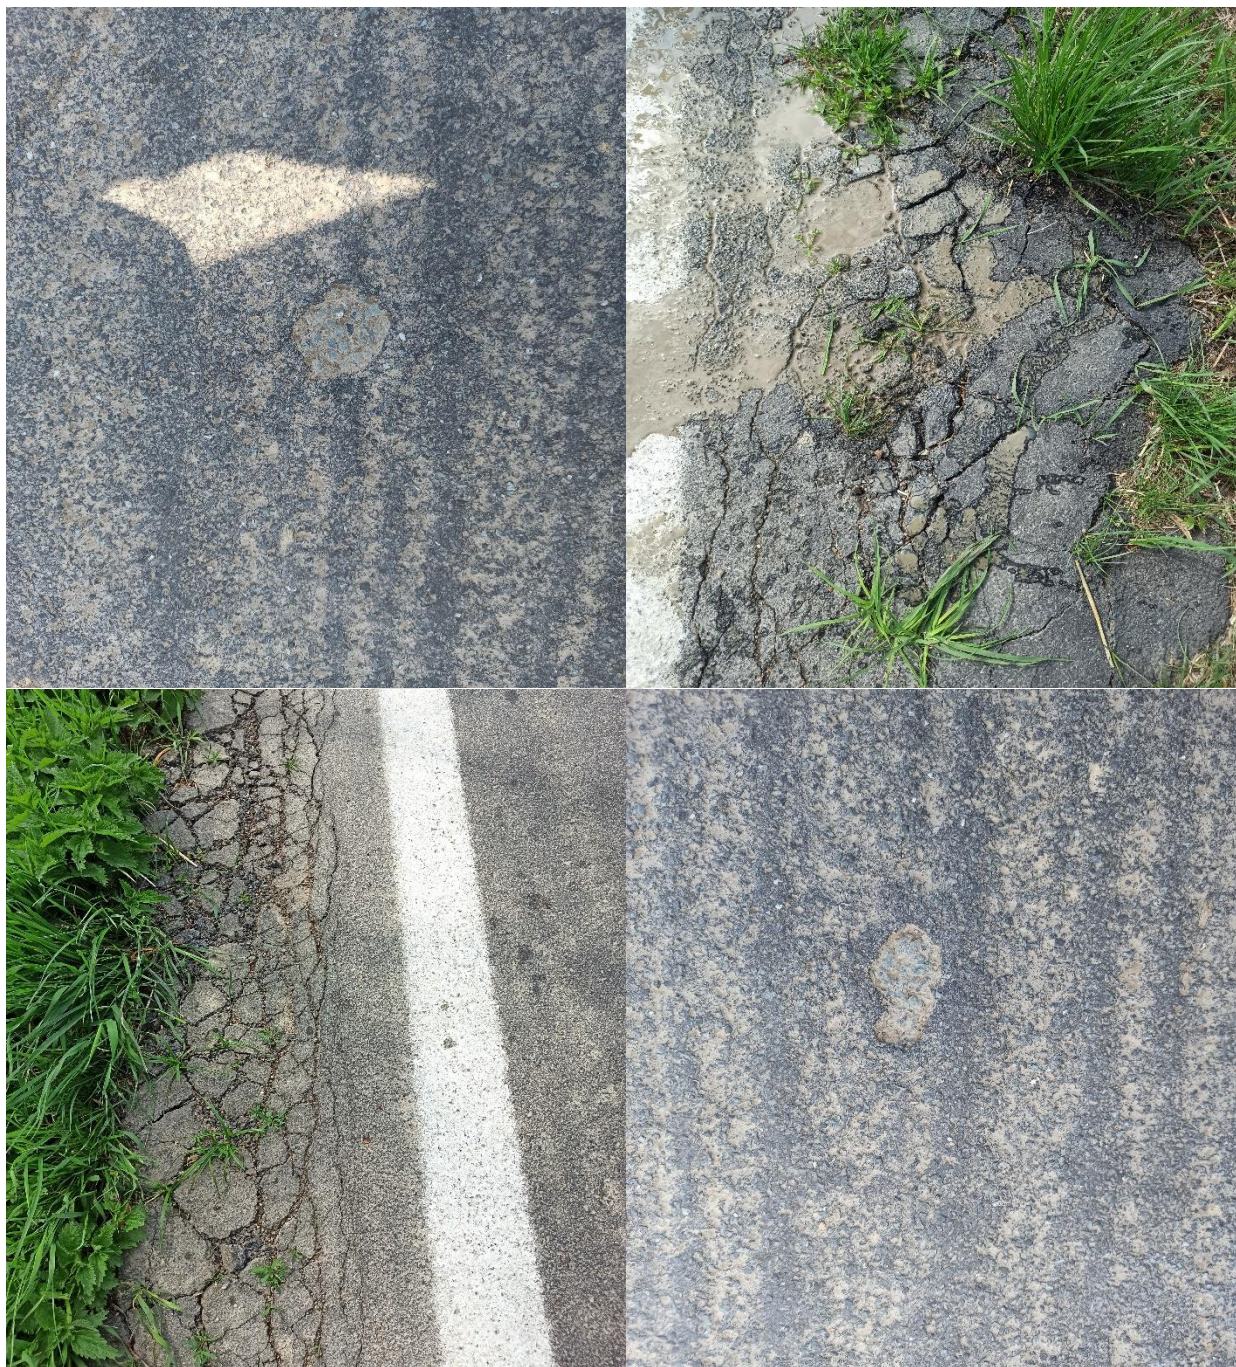
PORUCHY

Skupina poruch	Číslo poruchy katalogového listu	Název poruchy
Ztráta hmoty	02	Ztráta makrotextury
	06	Ztráta asfaltového tmelu
	08	Výtlupek
	09	Vysprávkový
Trhliny	10	Mozaikovitý trhliny
	15	Podélná trhliny rozvětvená
	16	Trhliny rozvětvená příčná
	17	Síťové trhliny
Deformace	21	Vyjeté koleje

Obrusná vrstva je za hranici své životnosti. Proto je nezbytné provedení opravy tak, aby byla dlouhodobě zachována životnost celého rekonstruovaného úseku vozovky.

- degradace obrusné vrstvy
- zatékání vody do konstrukce poruchami - sekundární ztráta únosnosti konstrukce vozovky

- případná sanace trhlin v souladu s TP 115, popřípadě rozpadlá místa opravit směsí ACP 16 S
- sanace lokálních neúnosných krajnic a místních a podélných poklesů s deformací
- provedení spojovacího postřiku PS min. 0,4 kg/m²
- pokládka ložné vrstvy z ACO 11 + 50/70 v tl. 60 mm (ČSN 736121 příl. E)
- provedení spojovacího postřiku PS min. 0,3 kg/m²
- pokládka obrusné vrstvy z ACO 11 + 50/70 tl. 40 mm (ČSN 736121 příl. E)
