## **Diagnostický průzkum vozovky**

**II/195 a II/197 Svržno - Bělá nad Radbuzou**

# Průzkumné práce – skladba jádrových vývrtů a hloubených sond

Číslo zprávy: D57/2022, PAU45

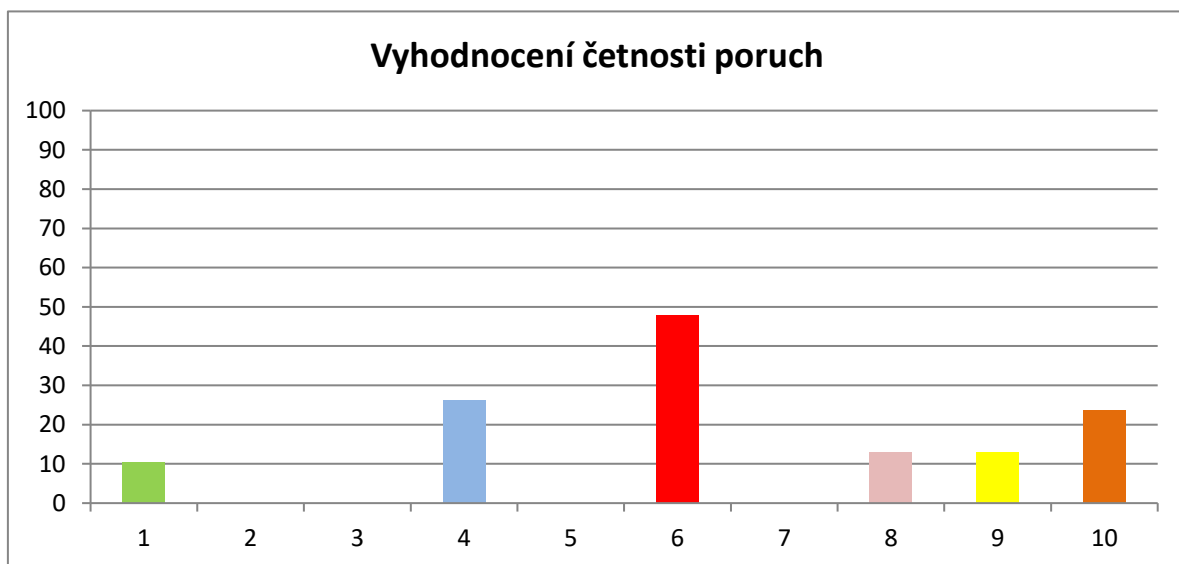
Ztráta mikrotextury	Ztráta makrotextury	Síťové trhliny	Trhliny příčné	Trhliny příčné rozvětvené	Trhliny podélné	Trhliny podélné rozvětvené	Hloubková koroze	Nepravidelné hrboly	Vysprávký	Plošné deformace	Prolomení vozovky	Místní pokles / hrbol	Olamování okrajů vozovky	koleje, trhliny podélné % délky	příčné trhliny a výtluky ks/1 km	ostatní poruchy % plochy
%, ks		10			26		48		13	13	24

| 1 | Ztráta makrotextury | 10 % plochy |
| 4 | Trhliny příčné rozvětvené | 26 ks/km |
| 6 | Trhliny podélné rozvětvené | 48 % plochy (postupně přecházející v síťové trhliny) |
| 8 | Nepravidelné hrboly | 13 % plochy |
| 9 | Vysprávký | 13 % plochy |
| 10 | Plošné deformace | 24 % plochy (více při okrajích vozovky) |

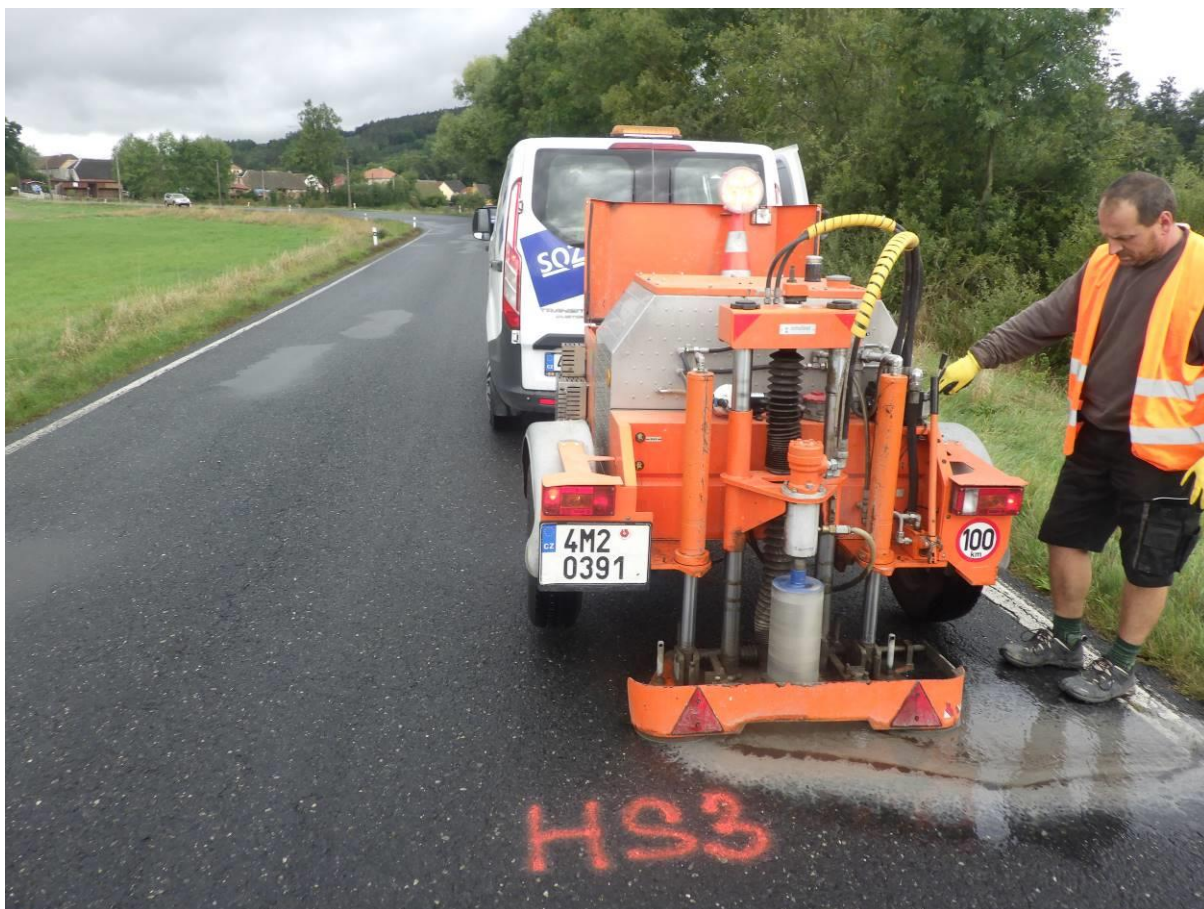
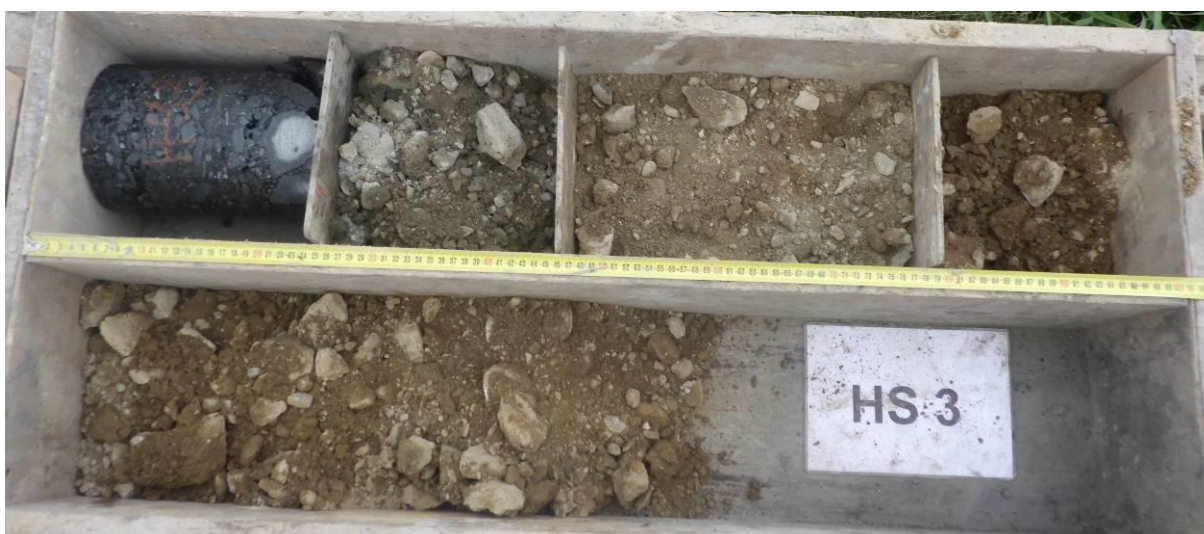
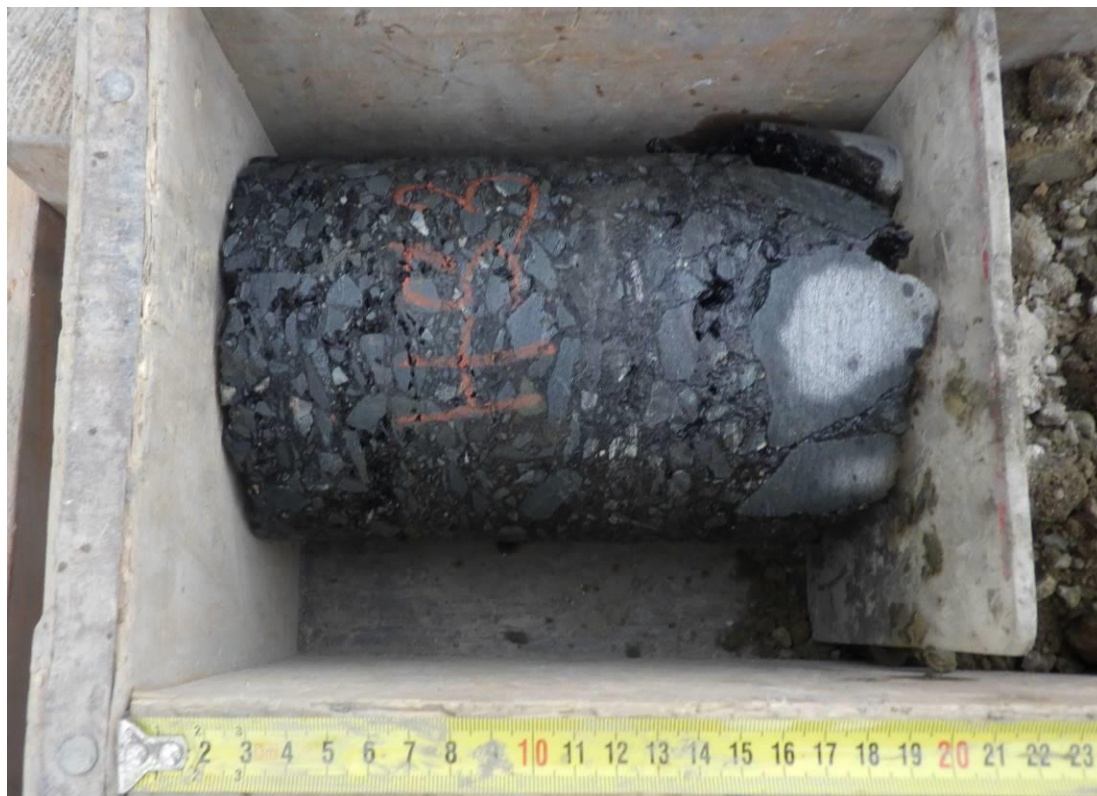
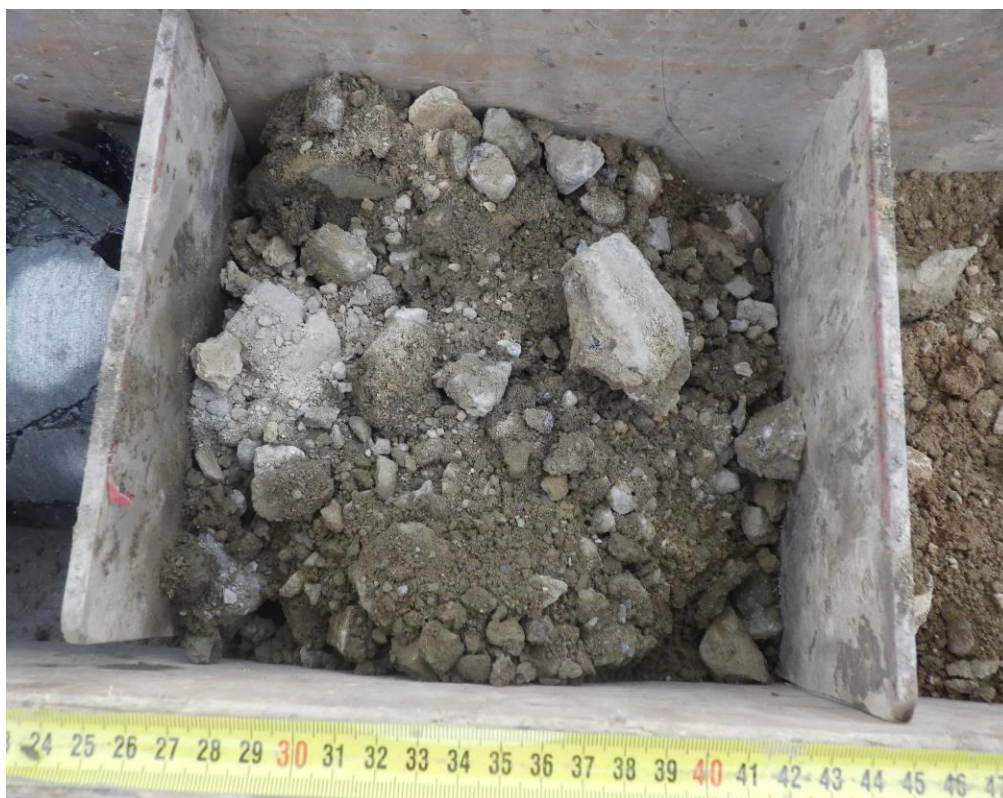
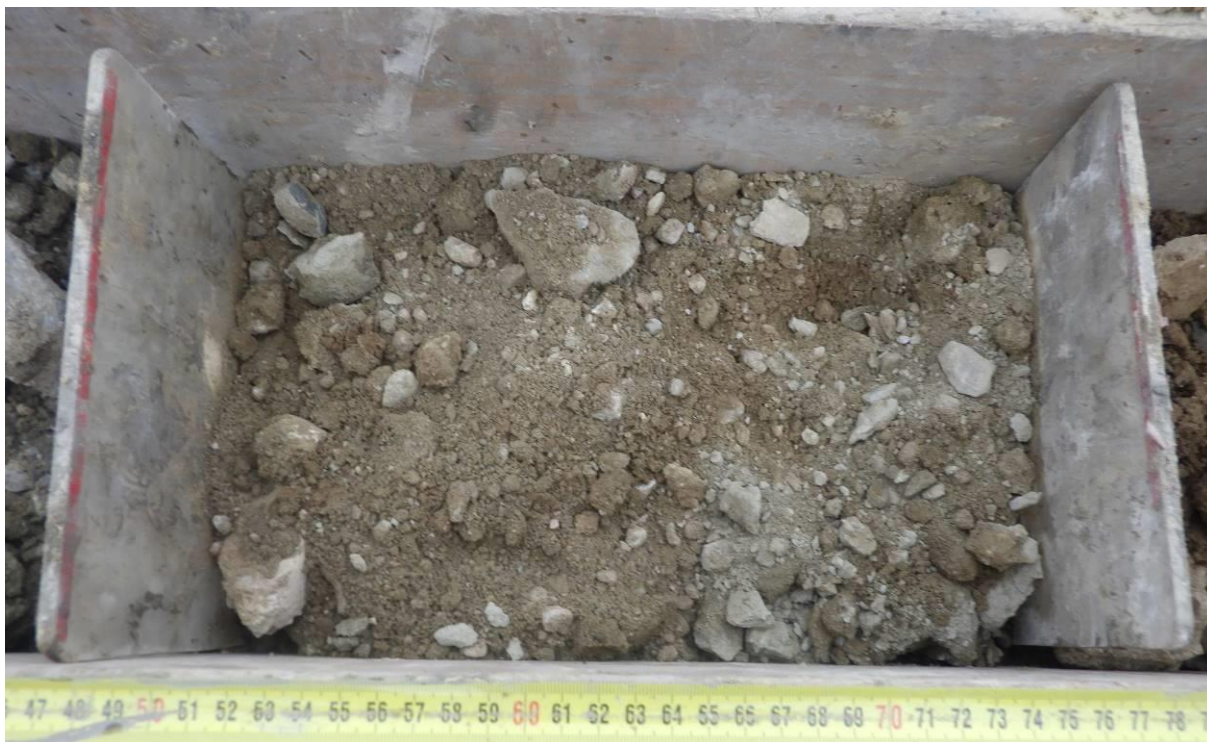
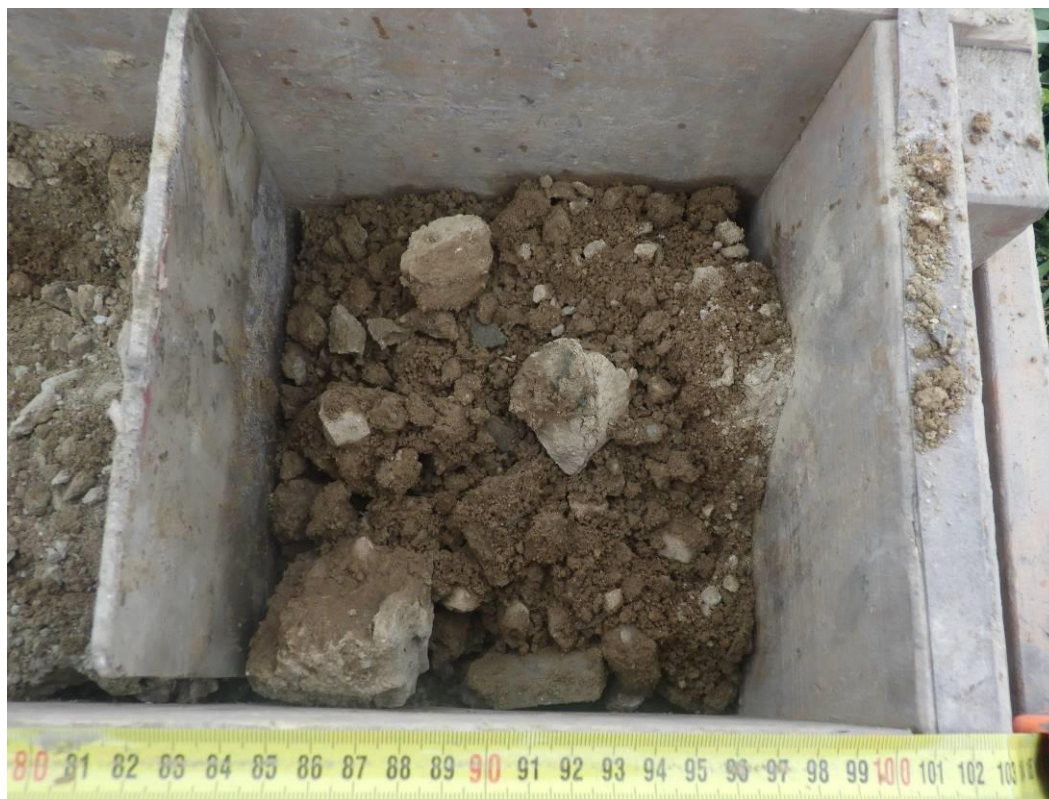
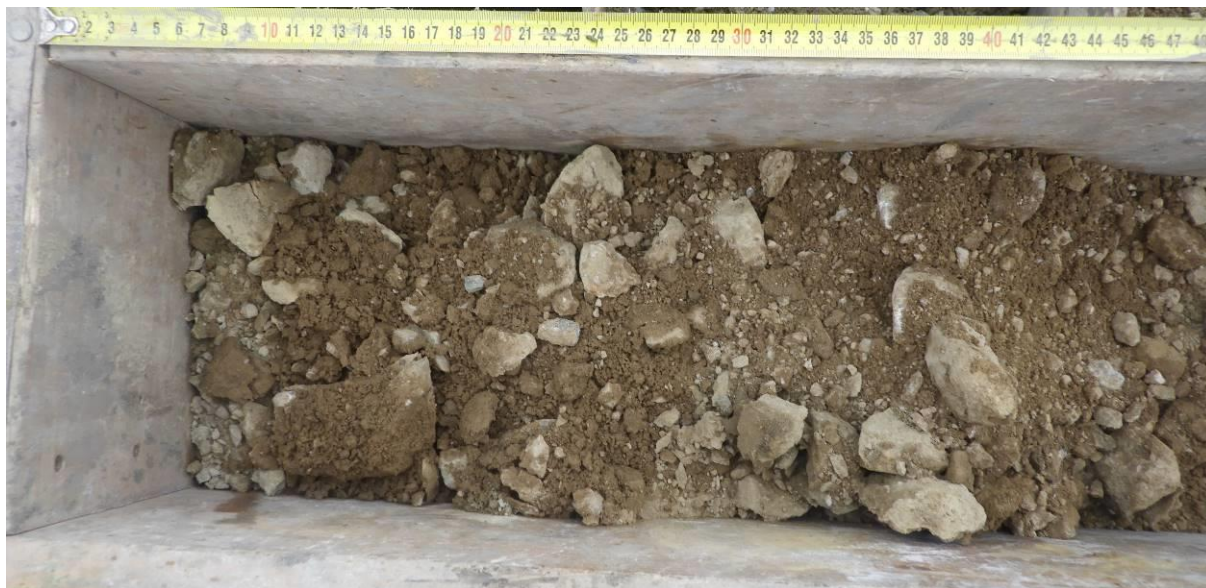
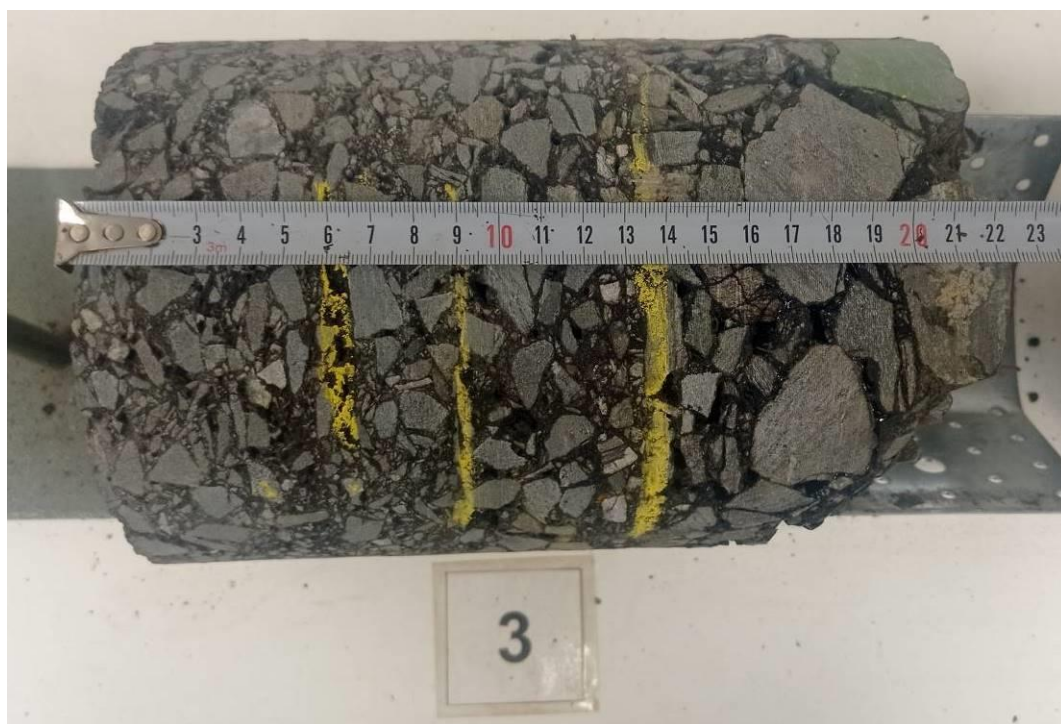
Poloha HS 3, km 0,720 PS, v ose jízdního pruhu

Podloží v sondách **HS3**, vrstva 4, CBR 12 %, **HS9**, vrstva 3, CBR 12 % se k vyhovujícím hodnotám přibližuje, v sondě **HS6**, vrstva 5, CBR 4,5 % je nevyhovující. V sondách **HS12**, vrstva 4, CBR 22 % a **HS15**, vrstva 4,5, CBR 15%, 22% podloží **splňuje požadavek CBR  $\geq 15$  %**.

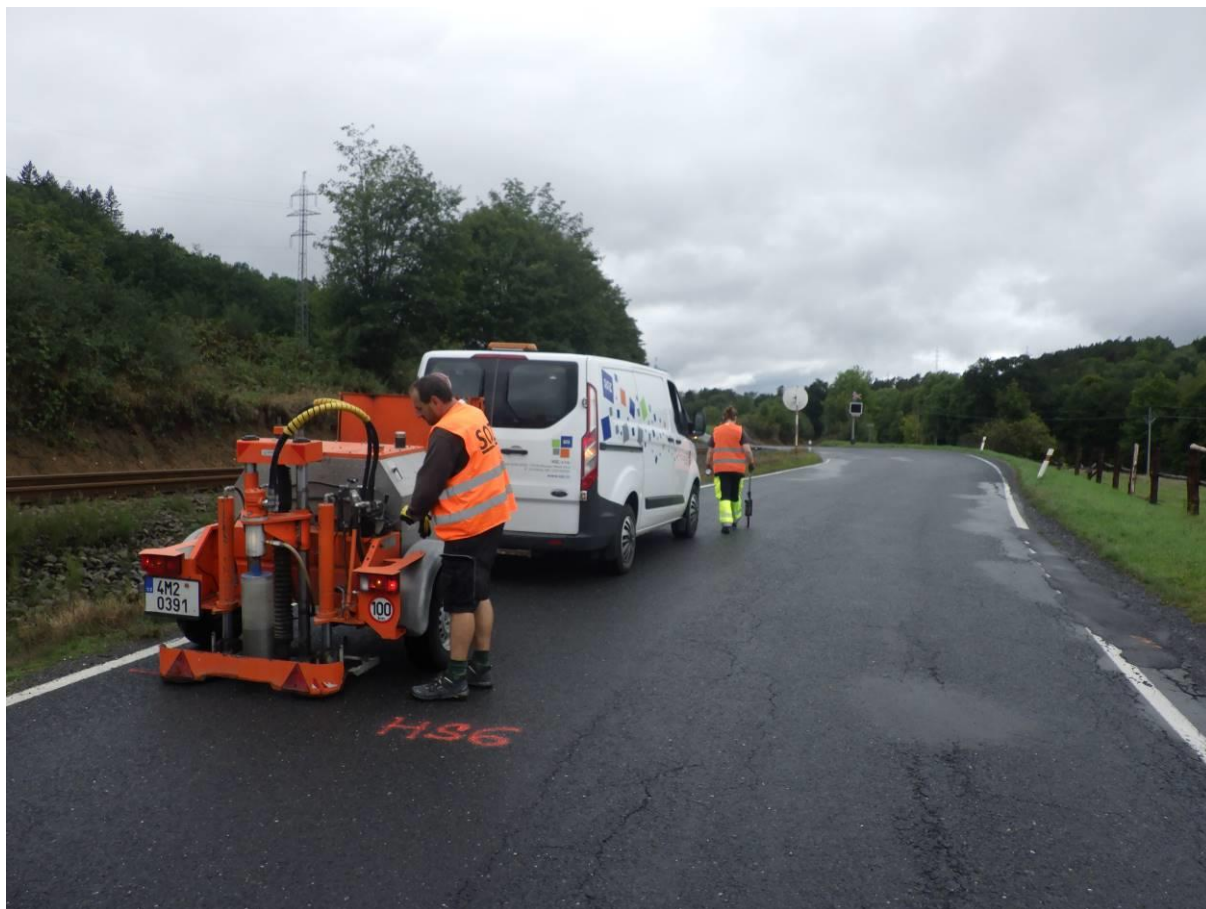
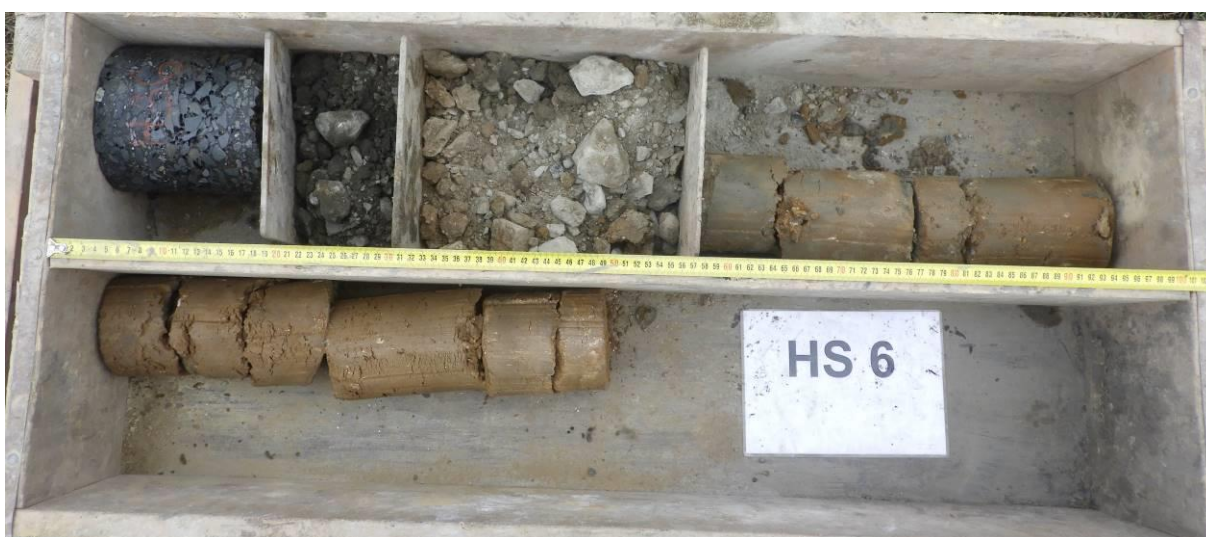
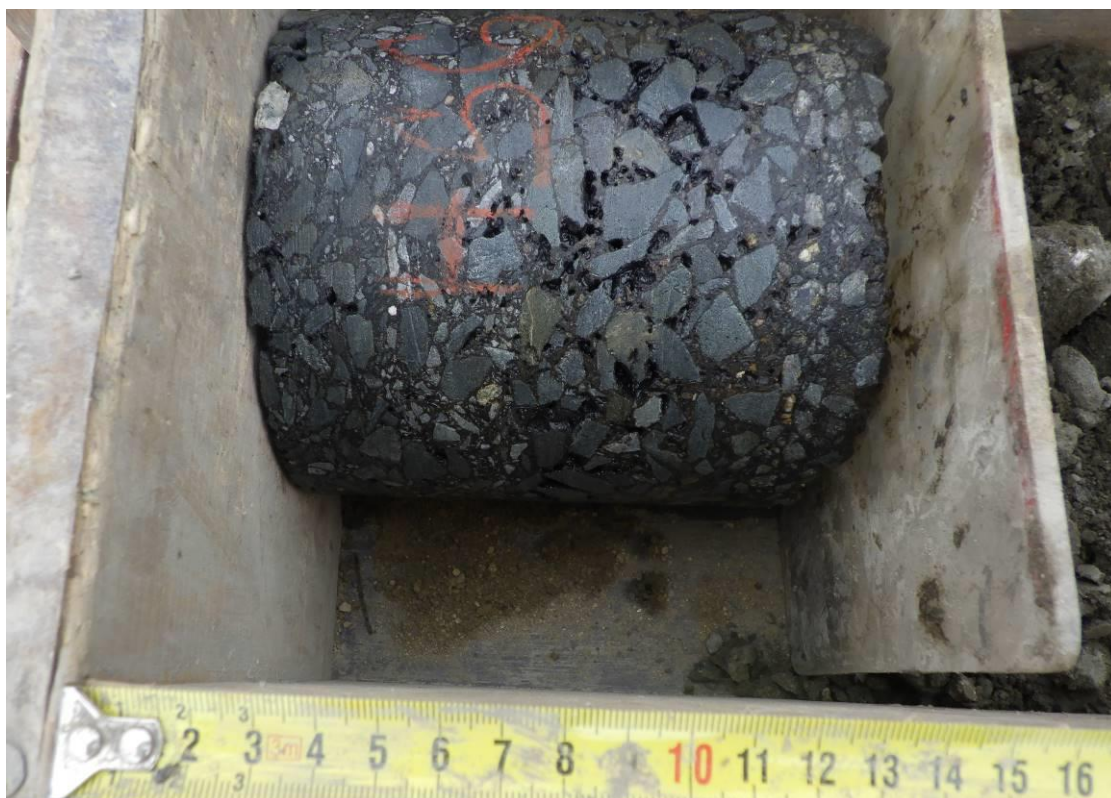
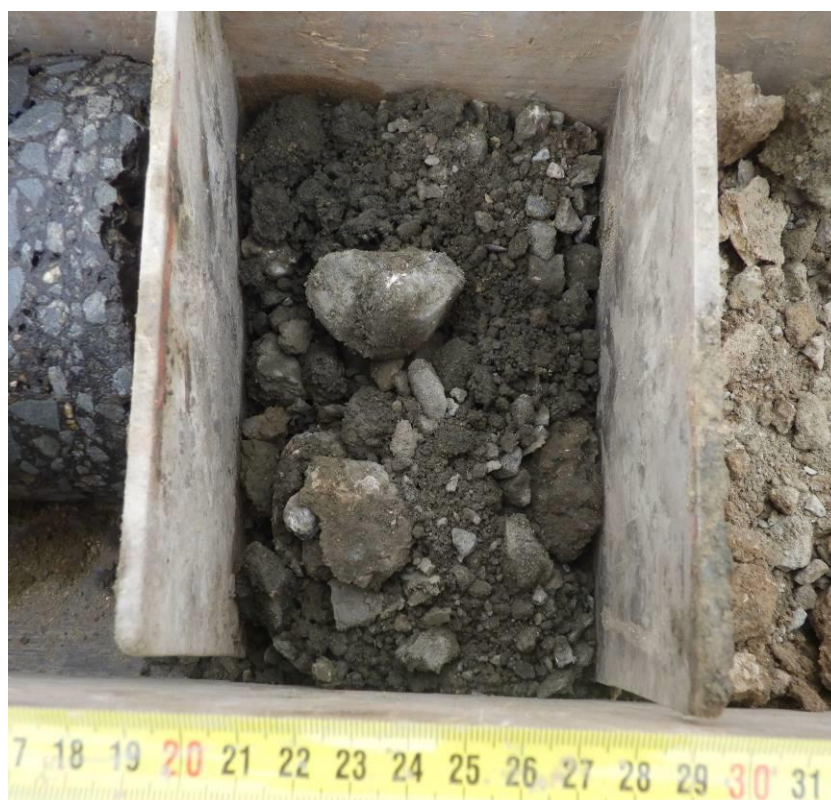
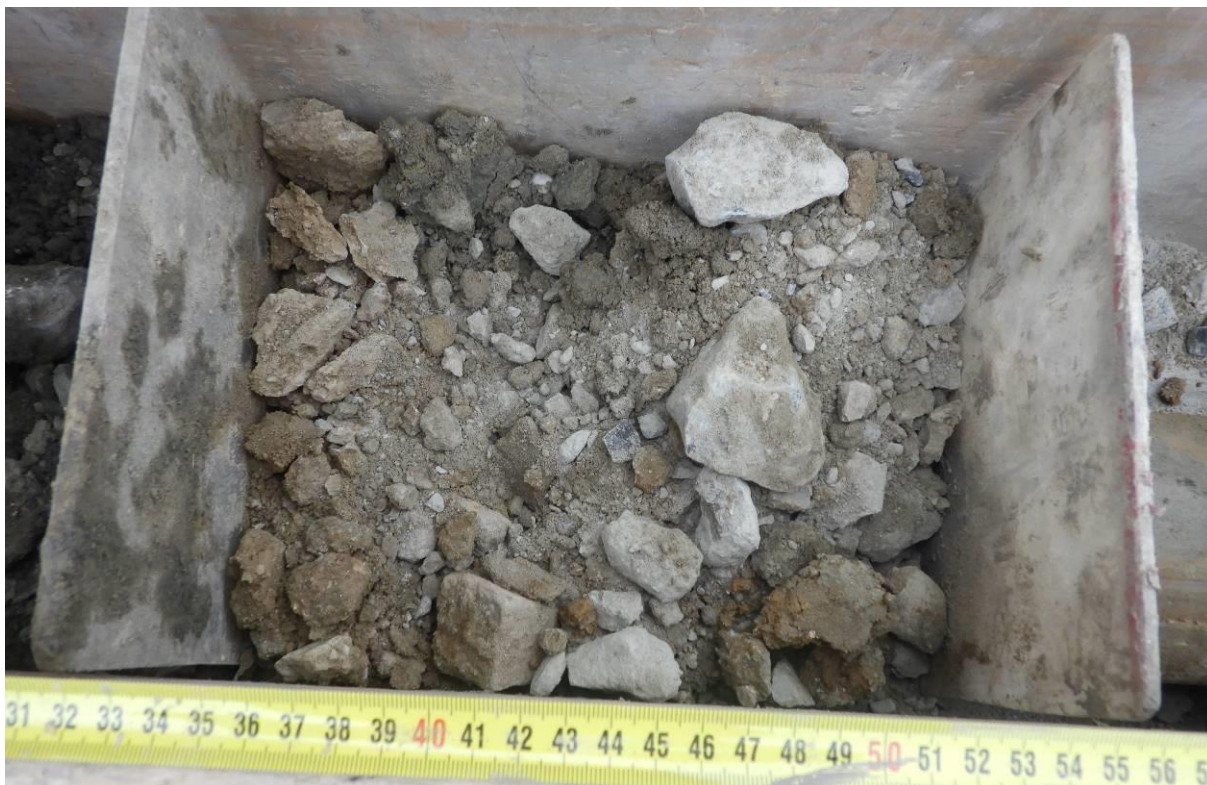
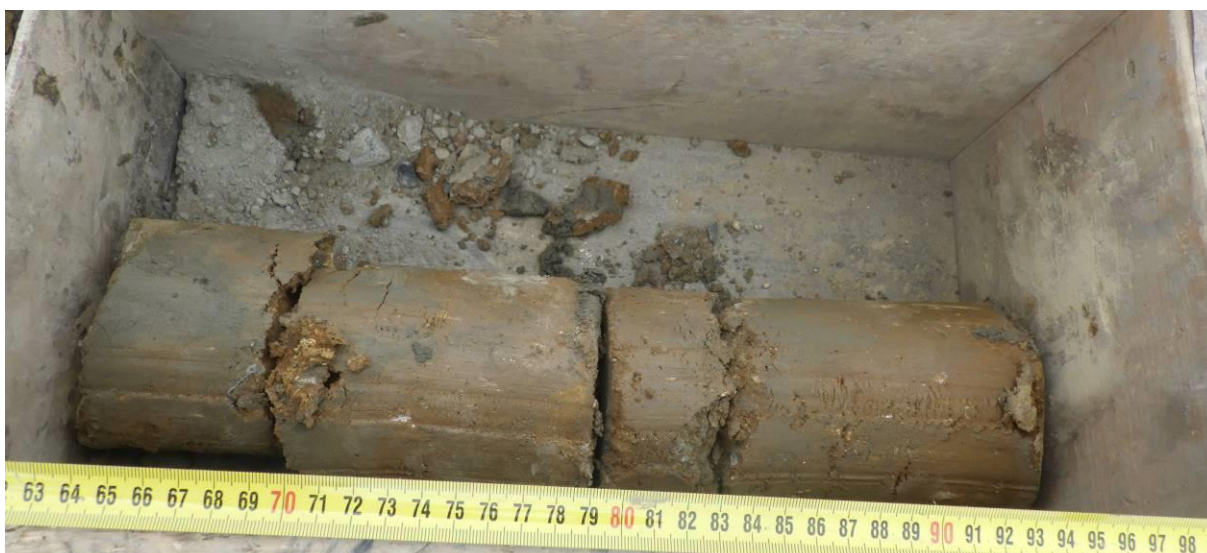
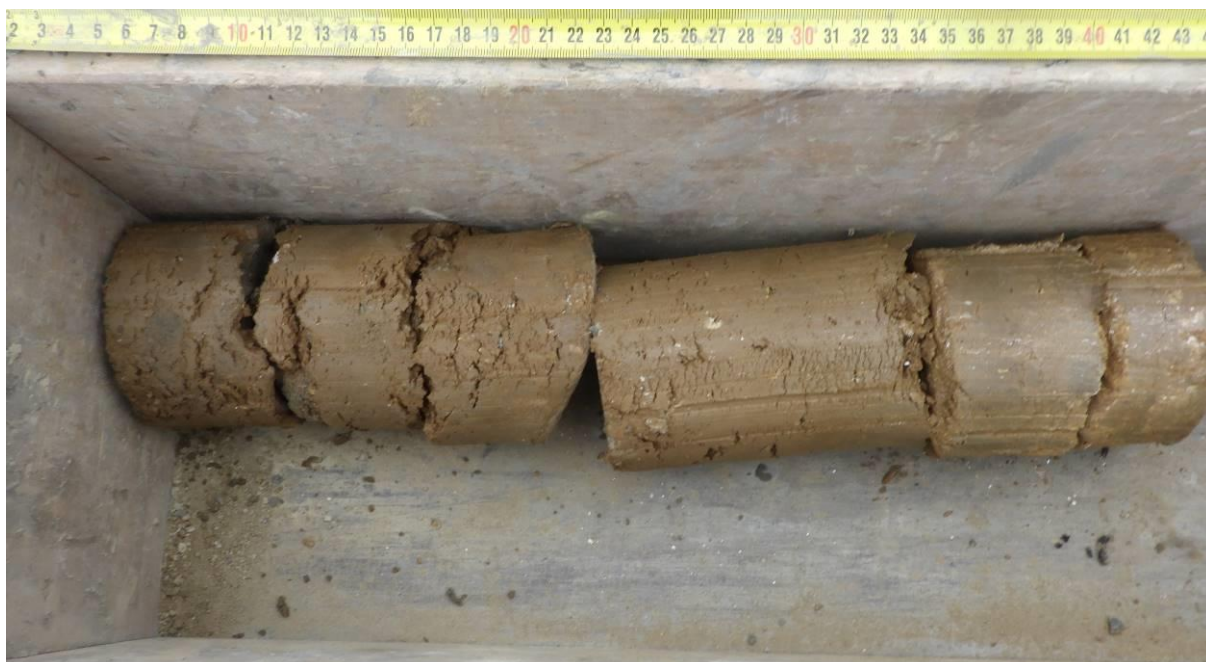
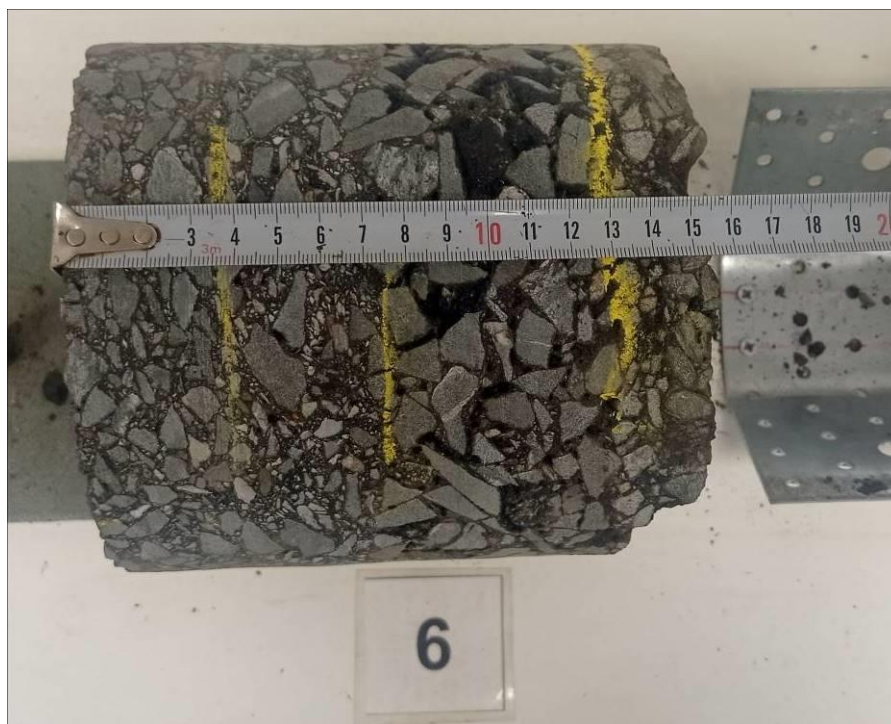
Poloha HS 6, km 1,440 LS, v ose jízdního pruhu

**Podkladní vrstvy jsou nedostatečné**, penetrační makadam je rozpadlý nebo má malou tloušťku., štěrkodrtě mají zjevně vysoký podíl jemných částic, v HS6 nedostatečnou tloušťku, v HS 9 chybí.

Lze předpokládat, že podkladní vrstvy jsou recyklovatelné a podloží je dostatečně únosné. Podloží podle sondy HS6 je sice nevyhovující, ale poruchy na vozovce tomu neodpovídají, patrně je zde trvale příznivý stupeň konzistence.

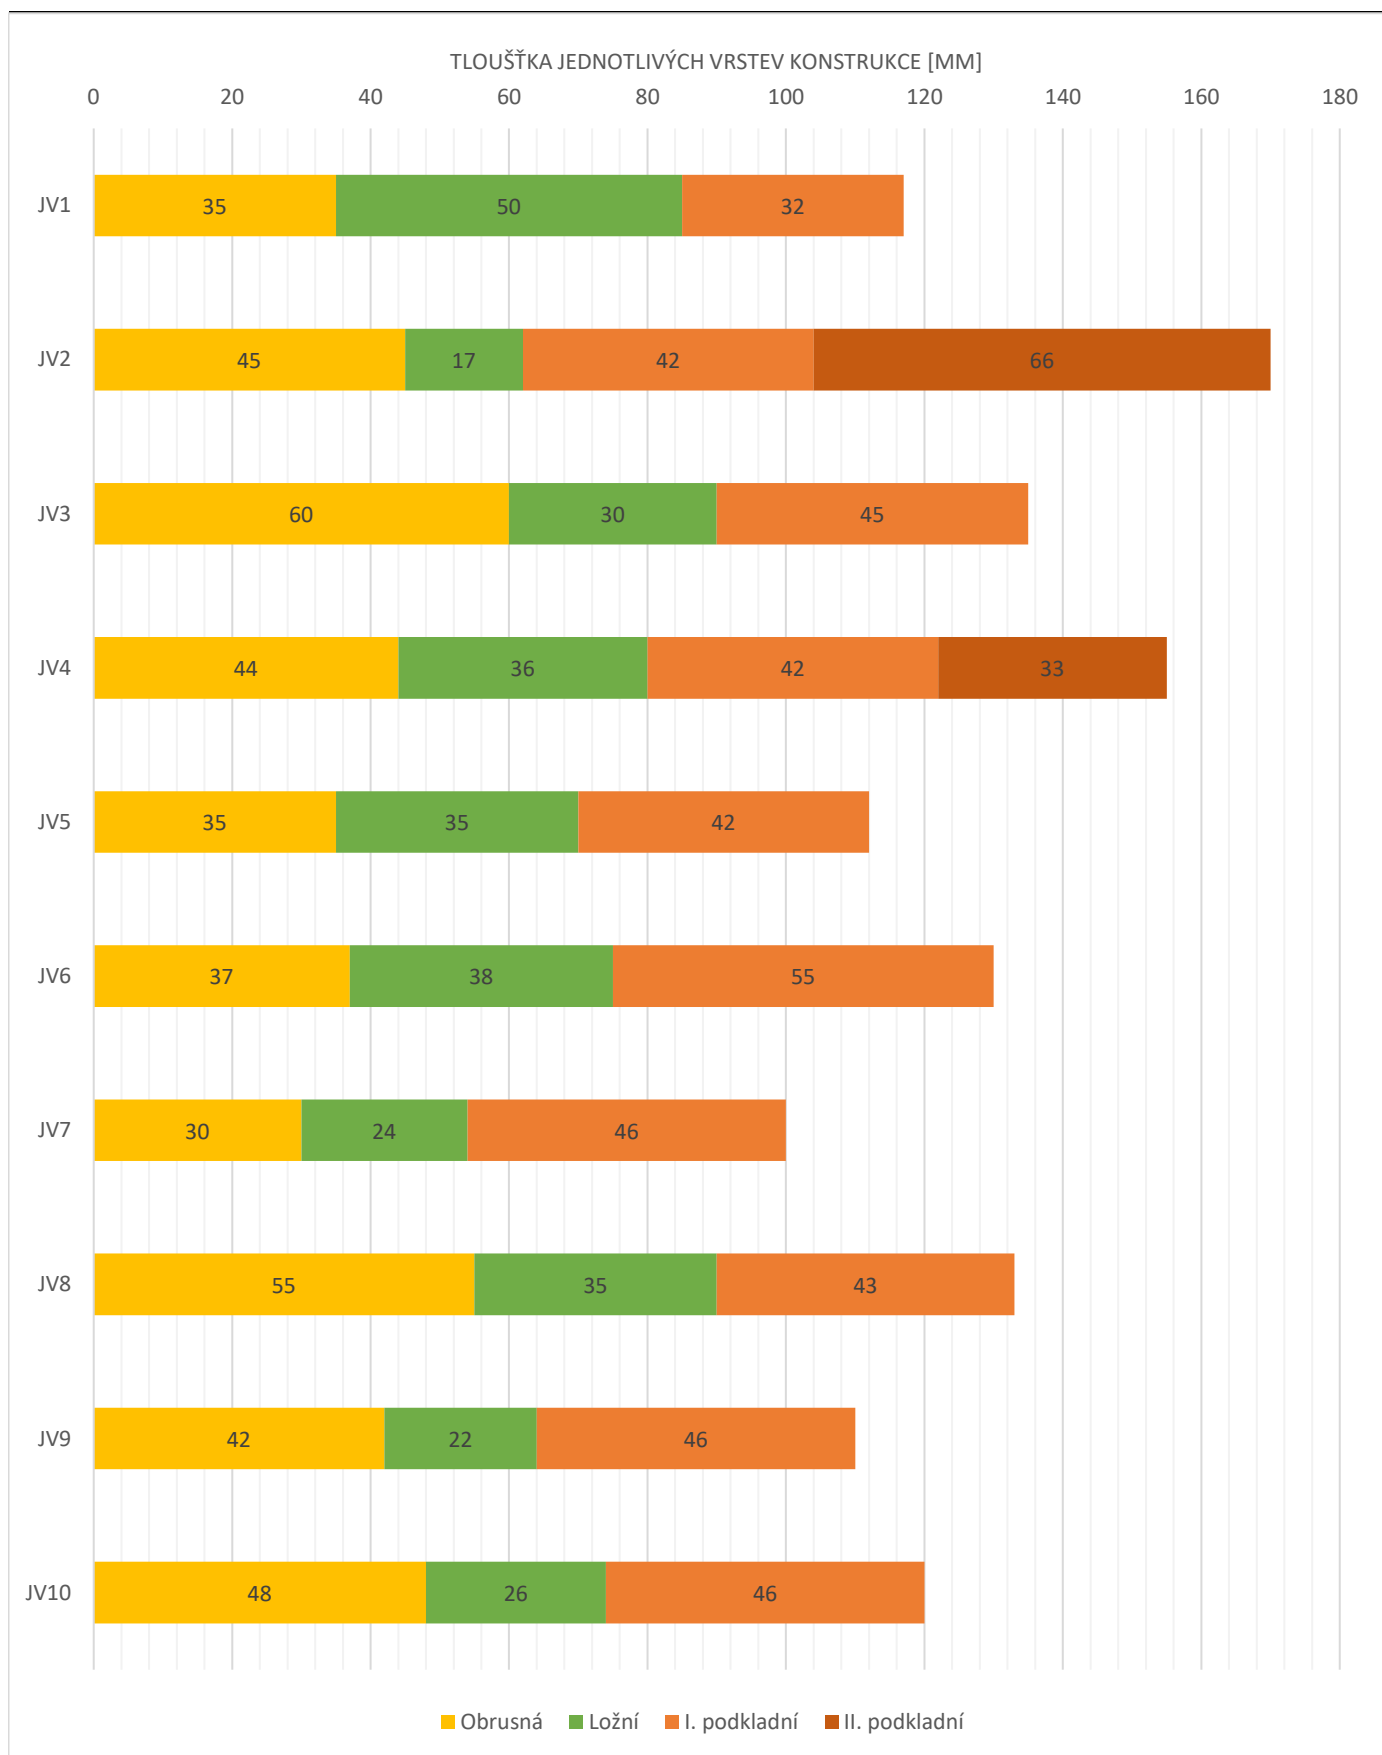
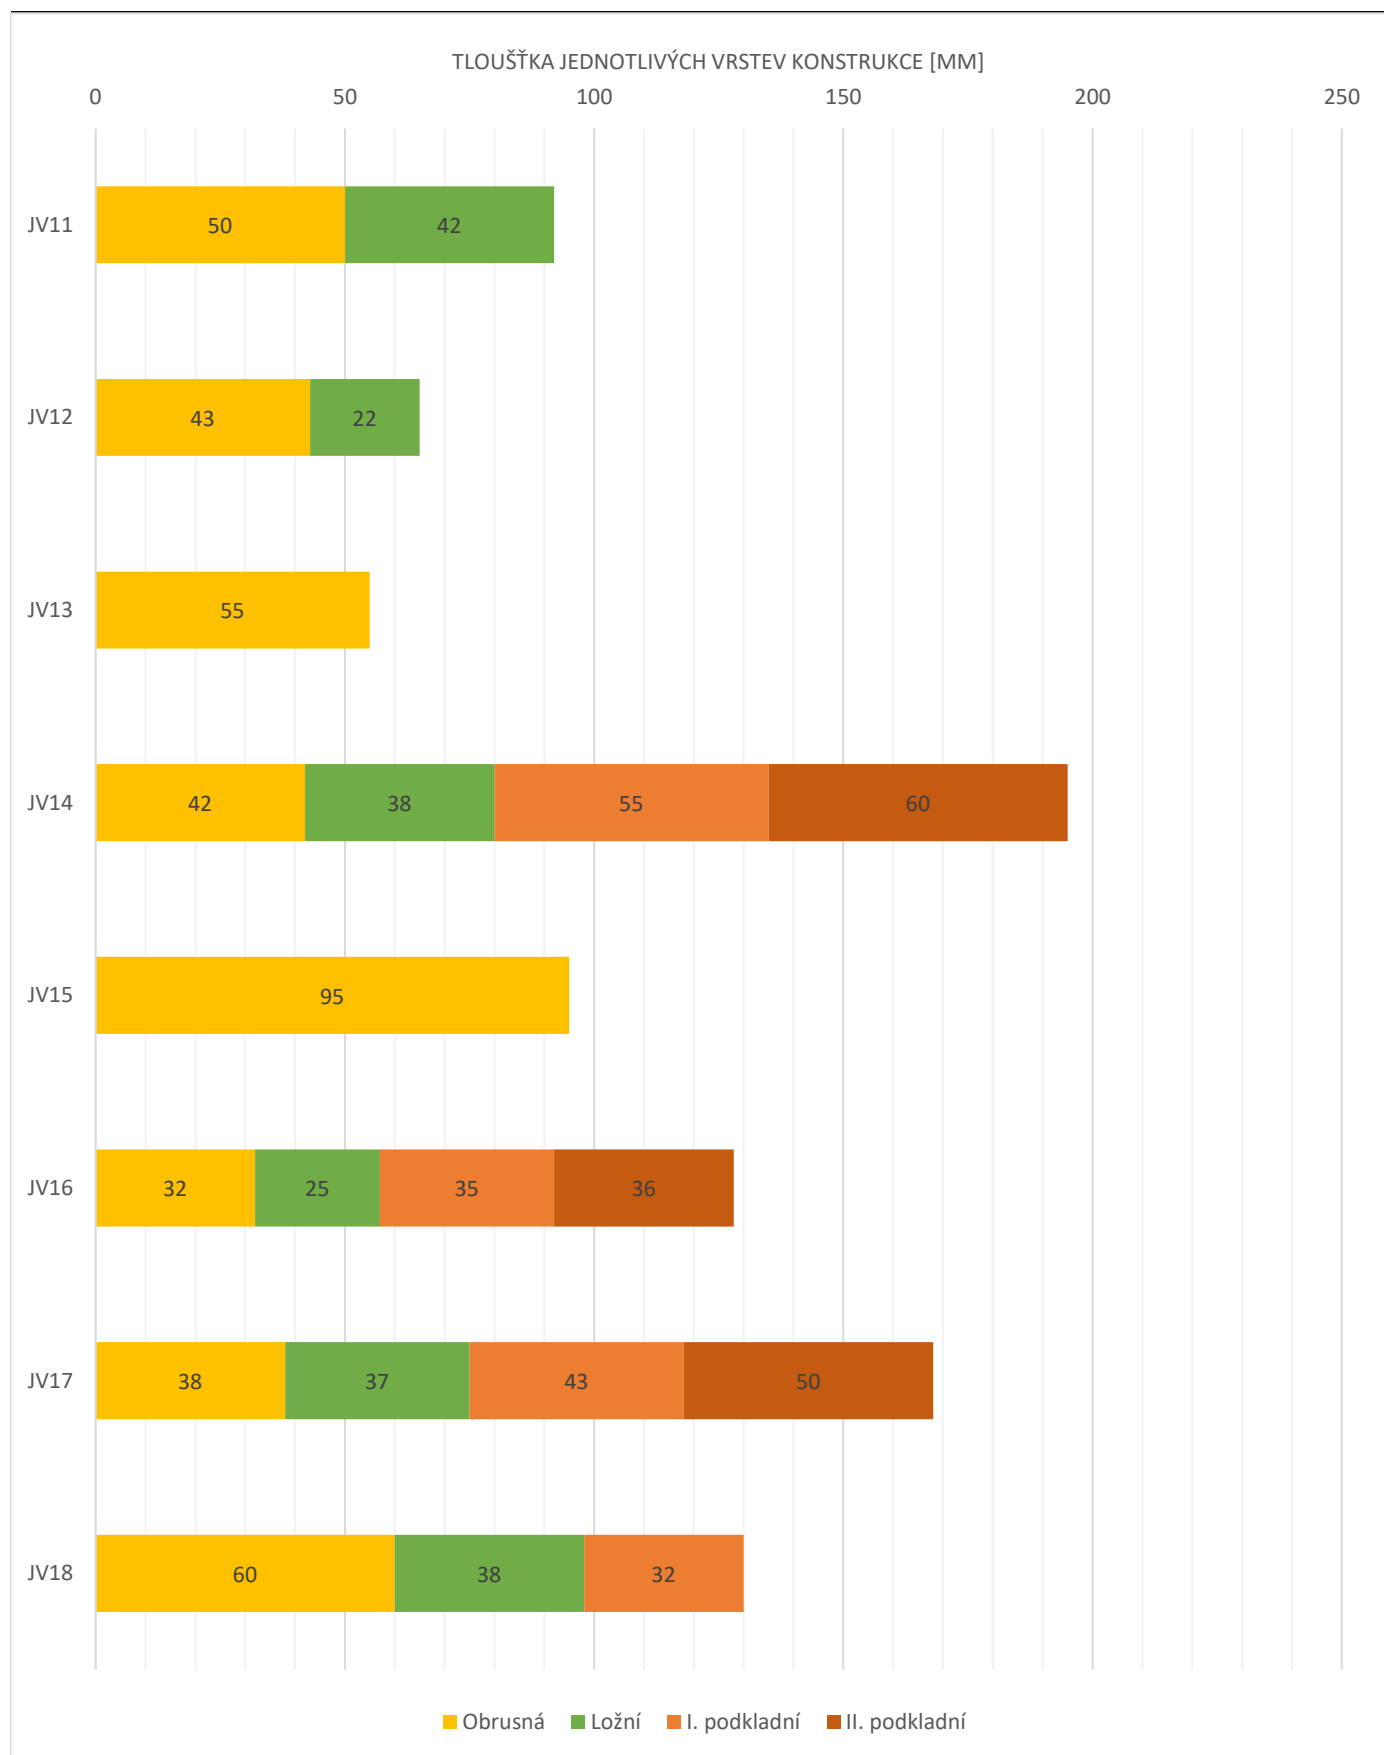
Grafické zobrazení tloušťek jednotlivých vrstev jádrových vývrtů k akci II/195 a II/197 Svržno - Bělá nad Radbuzou.

Kryt vozovky je z asfaltového betonu, tloušťky asfaltového souvrství se pohybují od 55 mm do 195 mm. Ve 14 vývrtech z celkového počtu 18 má asfaltové souvrství **nedostatečnou tloušťku**.

Vozovka je výrazně poddimenzovaná, protože má malou tloušťku asfaltových vrstev (pokud leží na nestmeleném podkladu), srovnatelná katalogová vozovka má tloušťku asfaltových vrstev vyšší.
