# **Most 210-002**

Most přes potok za obcí Krsy

## **MIMOŘÁDNÁ PROHLÍDKA**

Datum provedení prohlídky: 18.5.2021

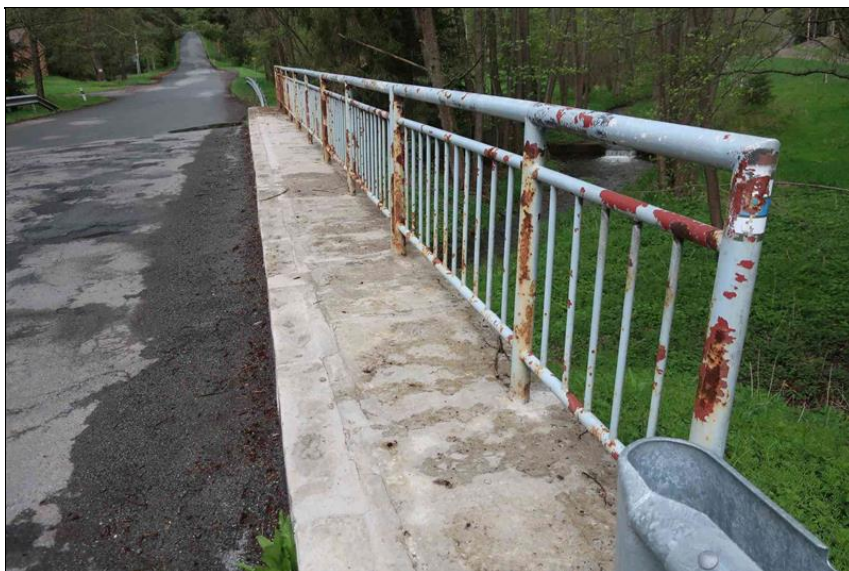
| [4.1] | 4.2 | Zábradlí | <p>Zábradlí intenzivně koroduje, jednotlivé díly jsou vzájemně vykloněné.</p> <p>Na mostě by mělo být osazeno zábradelní svodidlo.</p> |

koroze sloupků zábradlí

| [2] 4.2 Zábradlí | Díky nevhodnému konstrukčnímu uspořádání záchytného systému je nezbytné do doby rekonstrukce záchytného systému omezit rychlost jízdy na mostě na 60 km/h nebo osadit funkční provizorní záchytný systém. |

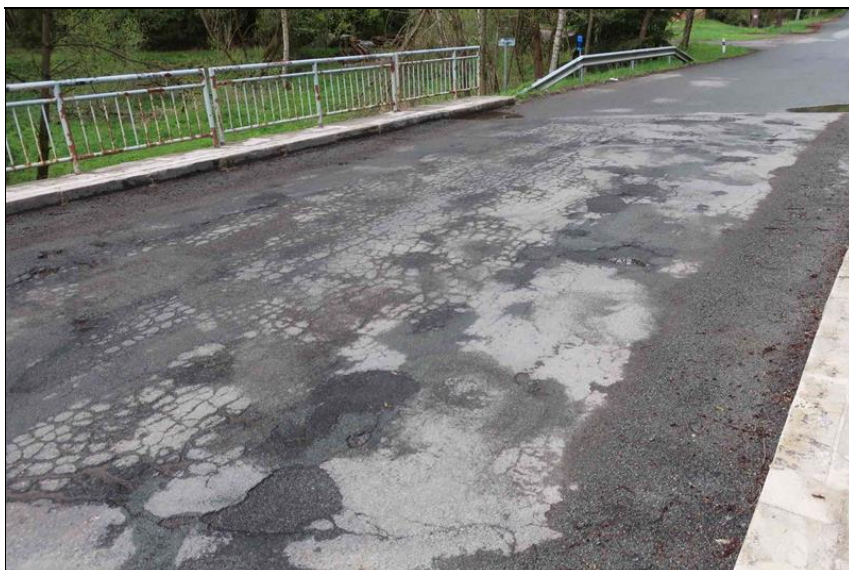
| [3.1] | 3.1 | Vozovka | Kryt vozovky je deformovaný, v zásadě dochází k jeho rozpadu. |

rozpad krytu vozovky

| [1] 3.1 Vozovka | Pravidelně udržovat mostní svršek a mostní vybavení v provozuschopném stavu, který zajistí bezpečnost provozu na mostě. |

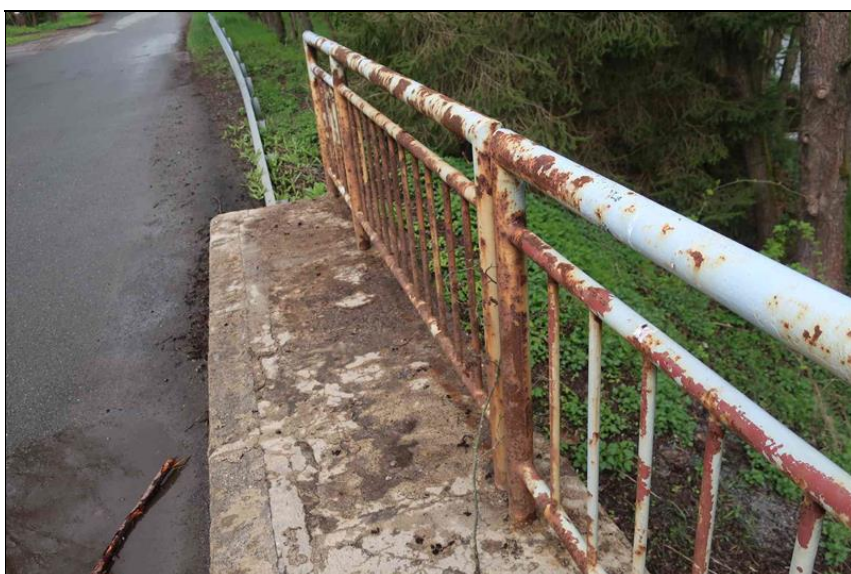
koroze zábradlí

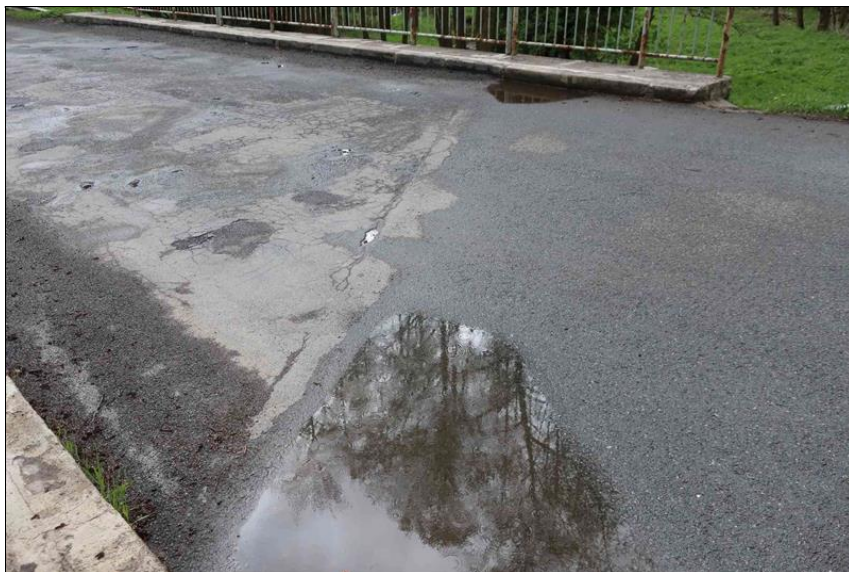
na předmostí jsou podél říms na vozovce kaluže

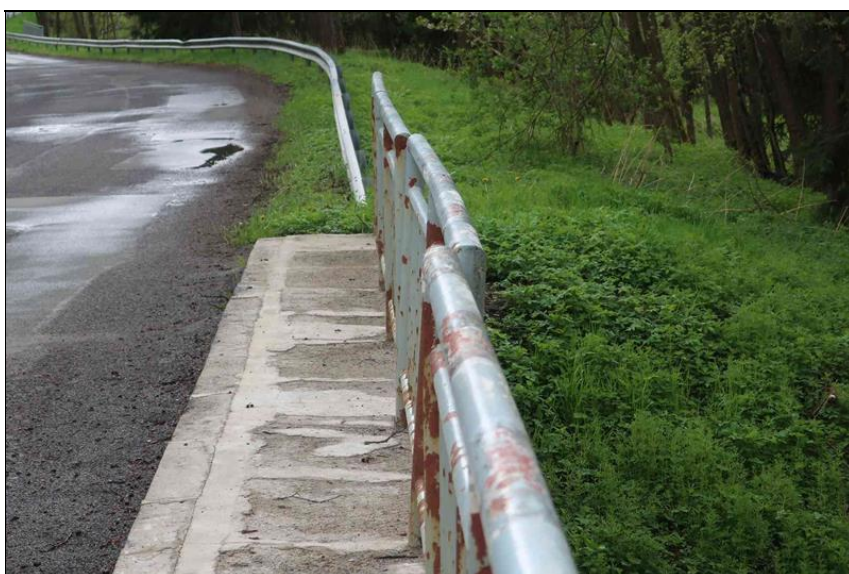
deformace zábradlí

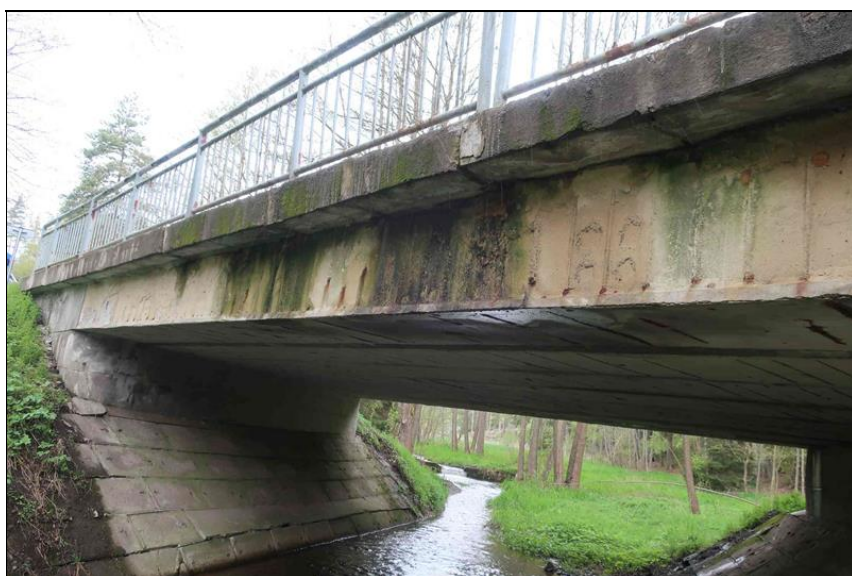
| [2.1] | 2.1 | Nosná konstrukce | <p>Do nosné konstrukce významně zatéká nefunkční hydroizolací, resp. netěsnými dilatačními sparami.</p> <p>Na spodním líci NK jsou stopy po průsacích s výluhy pojiva v místech spar mezi nosníky. U spar mezi krajními nosníky jsou průsaky výrazně aktivní.</p> <p>Na vnějších bocích nosníků je díky průsakům pod římsami patrný totální rozpad ochranné omítky.</p> <p>Za čely krajních nosníků je na obou bocích u obou opěr patrný totální rozpad dobetonávky, resp. dozdivky.</p> <p>Dutiny nosníků nejsou odvodněny.</p> <p>Na spodním líci nosníků jsou obnažené korodující pruty konstrukční výztuže.</p> <p>Hrozí významné riziko koroze předpínací výztuže.</p> |

průsaky na vnějším boku 1. nosníku

| [3] 2.1 Nosná konstrukce | Zajistit diagnostický průzkum nosné konstrukce včetně spodní stavby, na jehož základě bude rozhodnuto o dalším způsobu správy a údržby předmětného mostu, resp. o možnostech jeho opravy. Součástí průzkumu musí být zhodnocení předpínací výztuže a výpočet zatížitelnosti, resp. provedení odvodňovacích otvorů ve spodních deskách nosníků u obou opěr po vyhledání skutečné polohy předpínací výztuže vhodnou nedestruktivní metodou. |

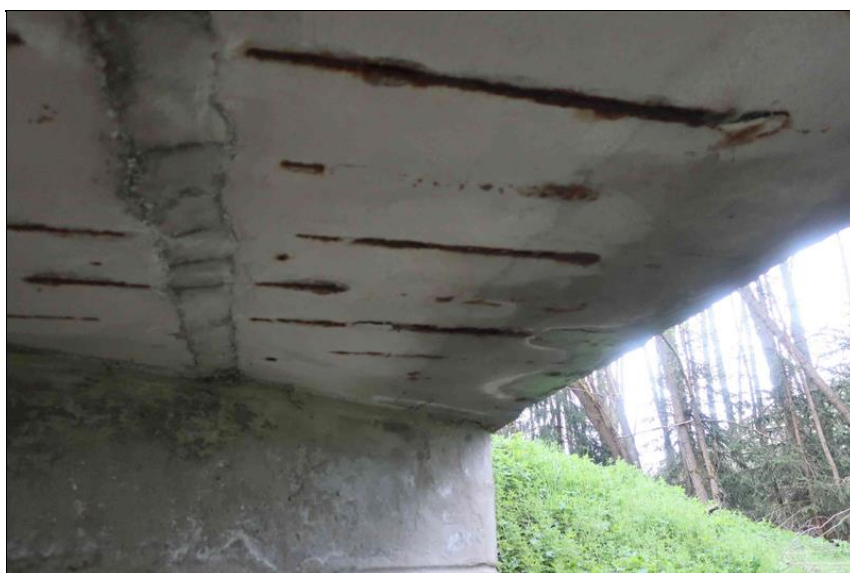
koroze konstrukční výztuže na  
spodním líci 1. nosníku u O1

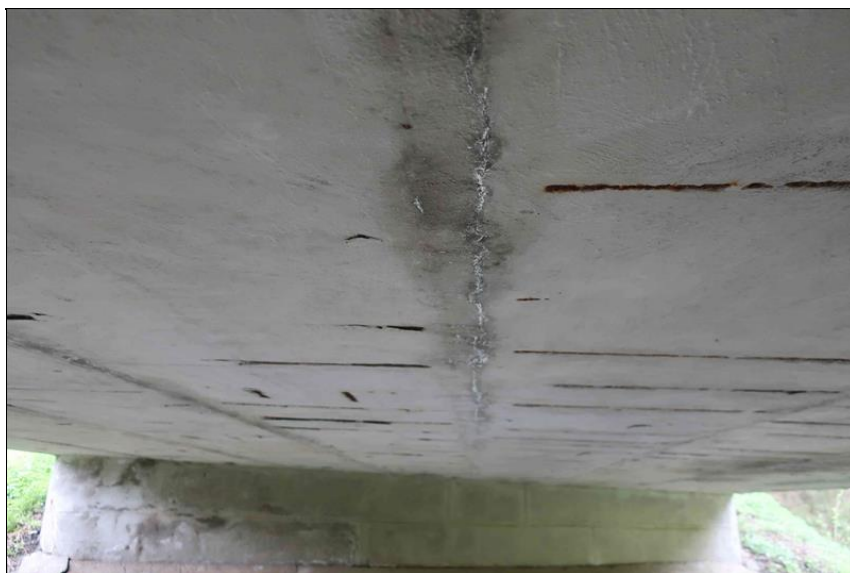
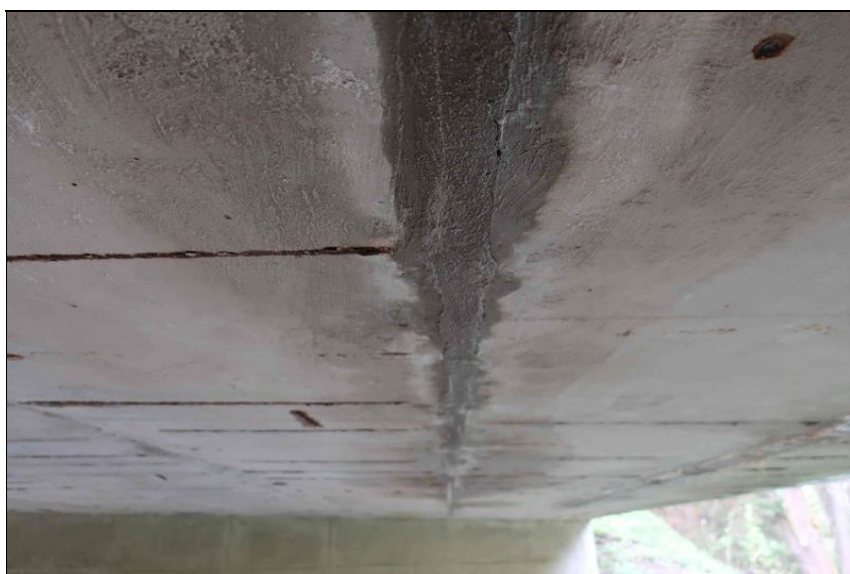
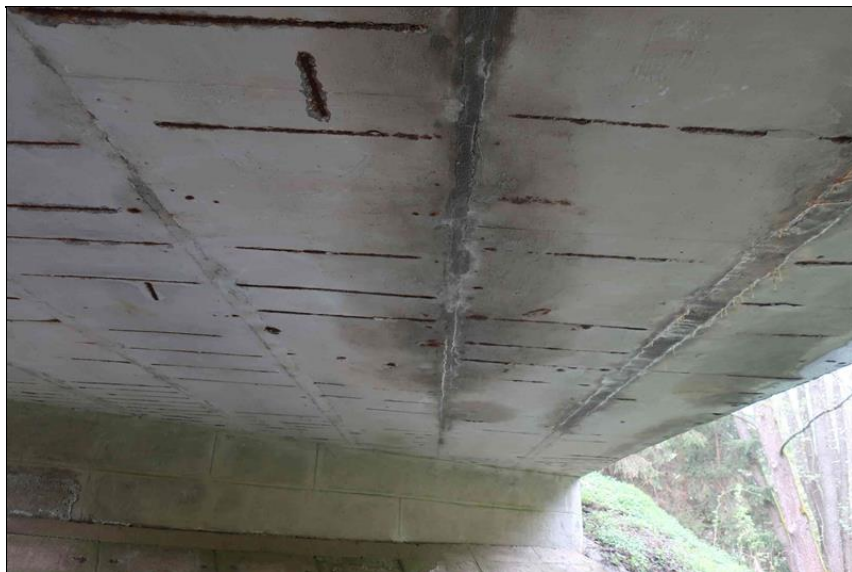
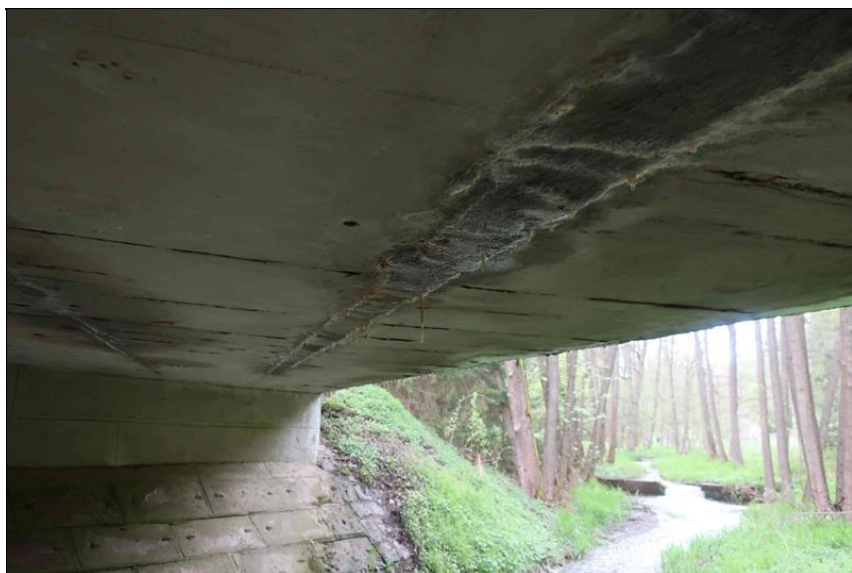
stopy po průsaku s drobnými výluhy  
pojiva na spodním líci NK

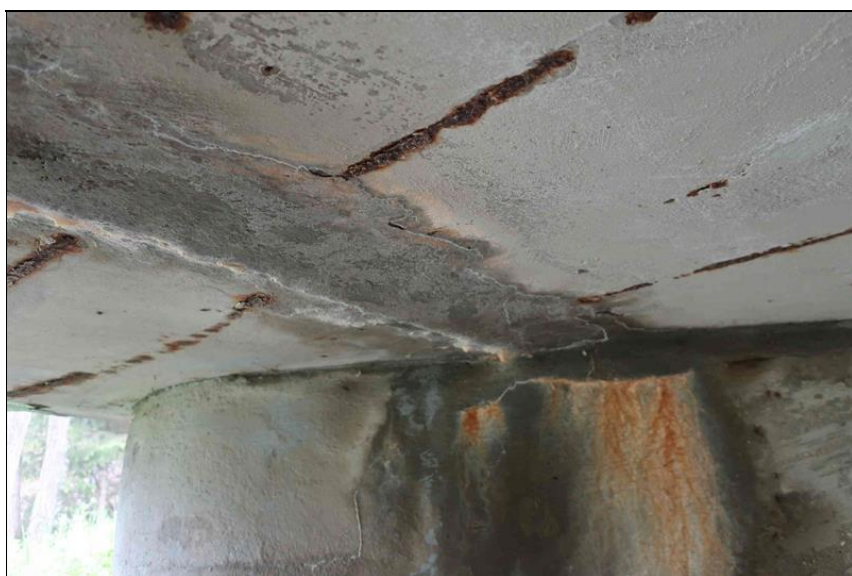
| [1.1] | 1.2 | Mostní podpěry křídla a čelní zdi | Z úložných spar zatéká na líc obou opěr. Důsledkem jsou stopy po průsacích s výluhy pojiva a stopami koroze. Je patrná degradace povrchu betonu. |

výrazný průsak na líci O1 vpravo

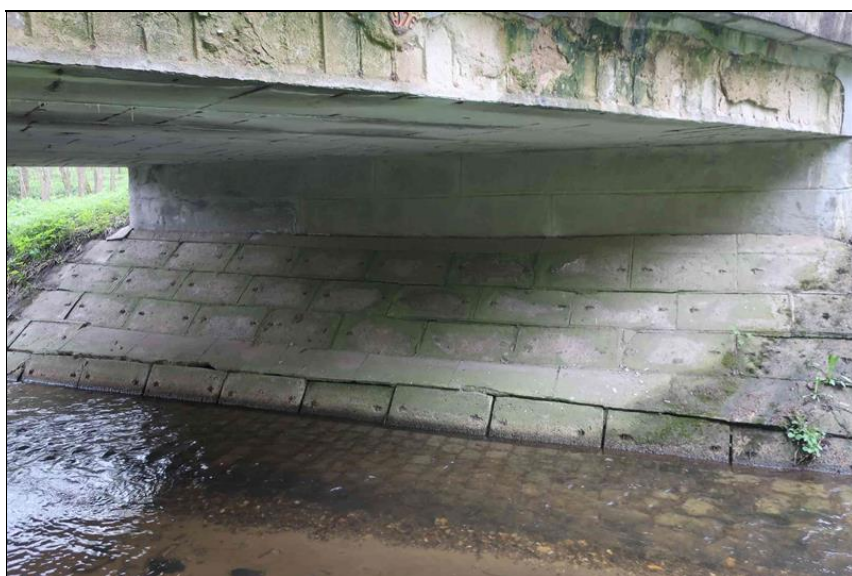
| [4.2] | 4.6 | Území pod mostem a přístup. cesty | V úrovni kolísání hladiny potoka dochází k poškození spárování dlažby zpevnění břehů koryta potoka. |

poruchy spárování zpevnění  
koryta/svahu pod opěrou

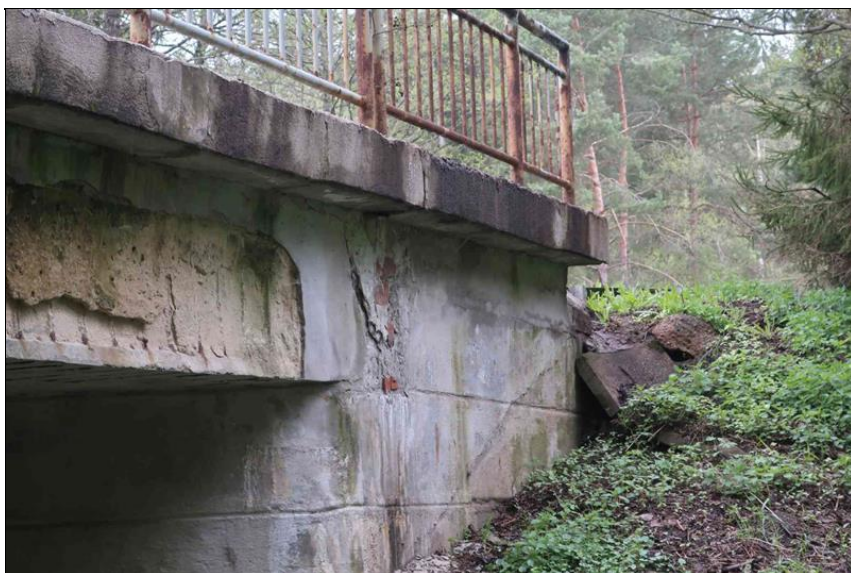
DTTO - rozpad dobetonávky čela 8.  
nsoníku
