# **Most 187-002**

Most v obci Bližanovy

## **BĚŽNÁ PROHLÍDKA**

Datum provedení prohlídky: 12.5.2022

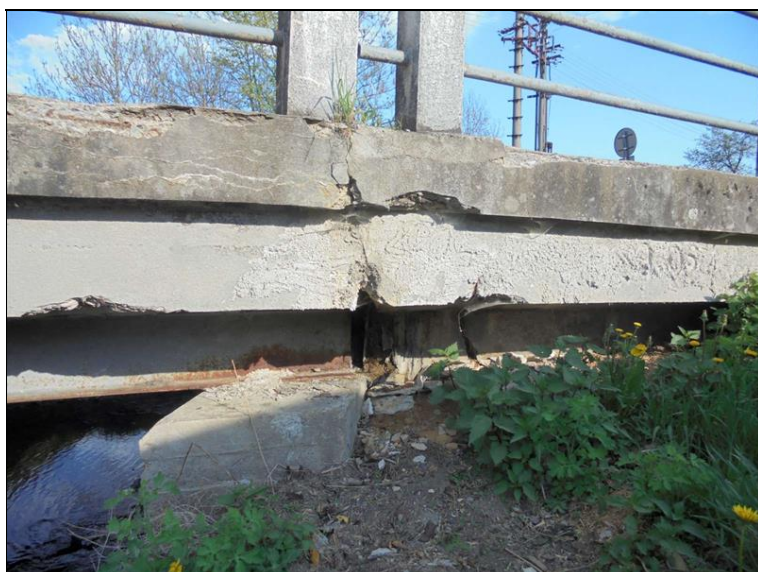
| [2.1] | 2 | Nosná konstrukce mostu (horní stavba) | Ocelové I nosníky v místě uložení na opěry v důsledku silných průsaků korodují. Nejhorší je stav krajního nosníku na obou stranách mostu, zvláště pak prvního nosníku na vtoku u opěry 2 - výrazné vrstevnaté korozní produkty. Na spodním líci betonové desky mostovky jsou ojediněle výkvěty a slabé výluhy pojiva, u konzolovitě vyložených okrajů je odpadlá krycí vrstva v místech nedostatečné tloušťky, obnažená výztuž zde koroduje. |
| [2.2] | 2.2 | Ložiska, klouby | Ocelové desky v místech intenzivních průsaků silně korodují. |

Oblast uložení krajního levého nosníku na OP1.

| [5] | 2 | Nosná konstrukce mostu (horní stavba) | Provést ošetření korodujících ocelových nosníků v místě uložení na opěry. |

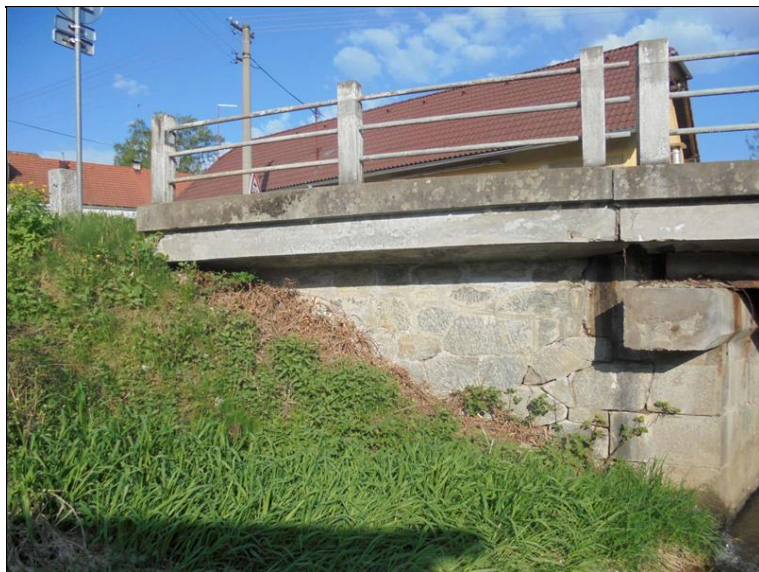
Levé křídlo u OP2.

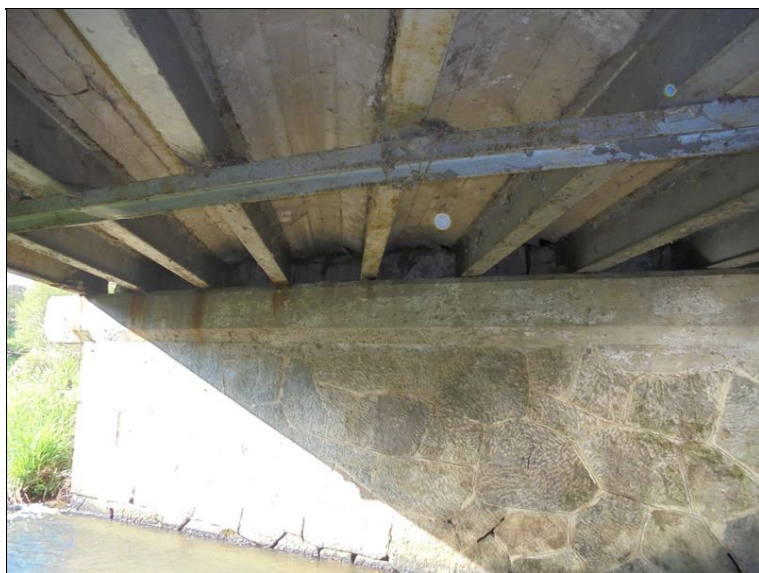
| [1.2] | 1.2 | Mostní podpěry křídla a čelní zdi | Kamenné zdivo opěr vykazuje lokálně uvolněné a vypadané spárování. V úrovni kolísání hladiny potoka má OP2 vyplavené spárování na hloubku cca 15 cm. Úložné prahy mají ojediněle odpadlou krycí betonovou vrstvu, v místech chybějící krycí vrstvy je patrná povrchově korodující výztuž. Pravé křídlo OP1 má téměř v celé ploše vydrolenou maltu ze spár. |

Líc OP2 a pohled NK.

| [4] | 1.2 | Mostní podpěry křídla a čelní zdi | Přespárovat zdivo spodní stavby v místech poruch. |

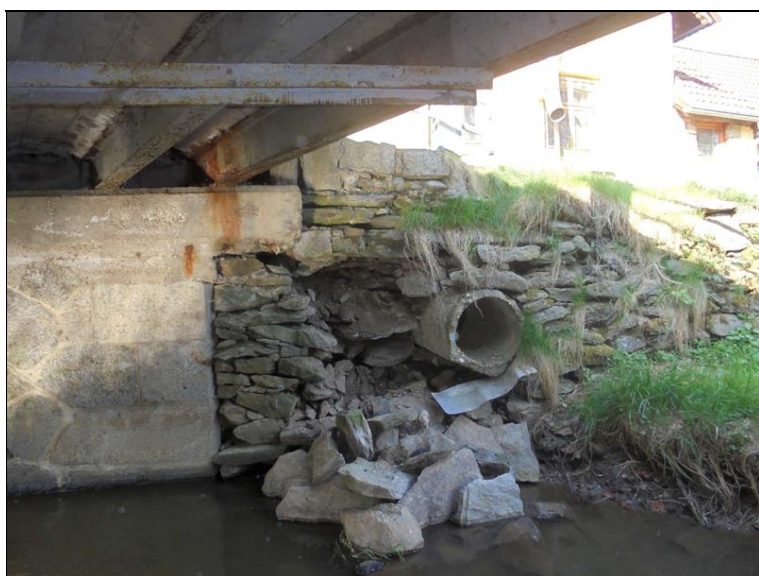
| [1.3] | 1.3.1 | zemní těleso | Svahy v době prohlídky s nízkou vegetací, rozpad zdiva nábrežní zídky pod místní komunikací, která navazuje kolmo na opěru 2. |

Rozpad zdiva nábrežní zídky u opěry 2 vpravo, v zídce je vyústěna roura kanalizace.

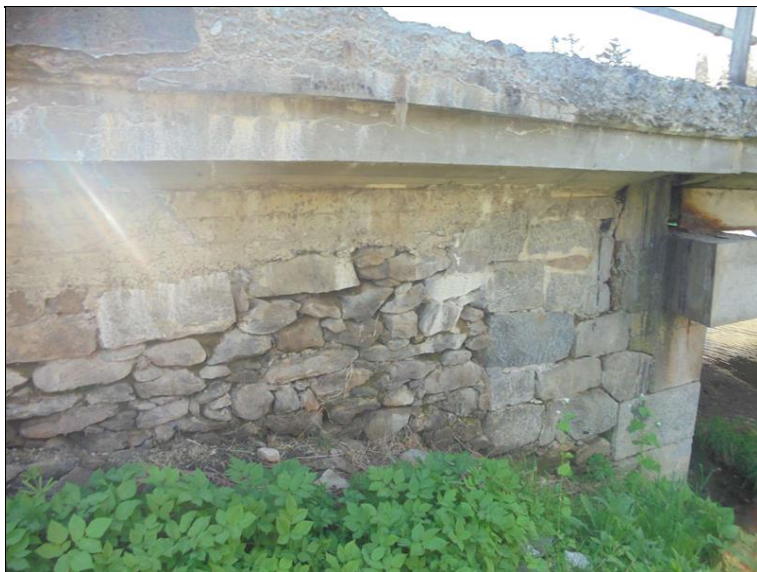
Rozvolněné zdivo křídla u OP1 vpravo.

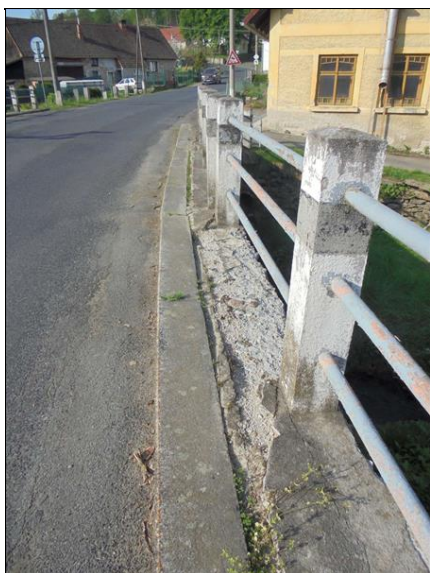
| [3.2] | 3.3.1 | římša | Beton říms je na horním líci hloubkově degradovaný, na vnějších bocích je lokálně pokryt mechem. Žulové obruby jsou výškově nevyrovnané. Výška odrazné hrany je v rozmezí 6 - 7 cm. |

Degradace betonu horního líce římsy po pravé straně, rozevřená spára mezi betonem a ohrubníkem s uchycenou vegetací.

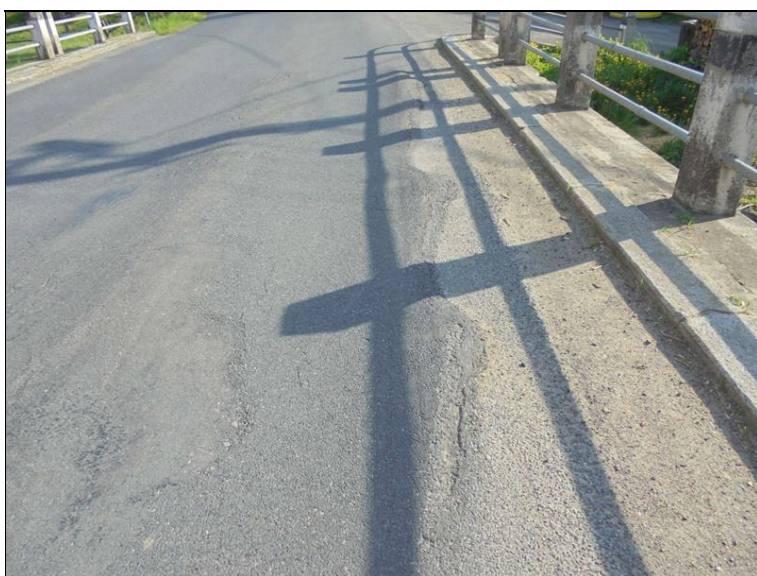
| [3.1] | 3.1 | Vozovka | Vozovka na mostě je plošně deformovaná (nepravidelné střídání hrbolů a prohlubní) s množstvím trhlin. Podél žulových obrubníků jsou uchyceny drobné nečistoty. |

Plošně deformovaná vozovka na mostě, hrby a prohlubně.

| [2] | 3.1 | Vozovka | Provádět údržbu povrchu vozovky (do doby opravy izolačního systému, následně nový povrch). |
