# Protokol o podrobné prohlídce

mostního objektu provedené dle Vyhlášky MD č. 177/95 Sb.,  
a předpisu SZDC S5 Správa mostních objektů

<b>TÚ 0202</b> Praha-Vyšehrad (mimo) – Plzeň hl.n.-os.n.(včet.,bez seř.n.)		<b>DÚ 30</b> Chrást u Plzně – Plzeň hl.n.-os.n.		<b>evd. km</b> <b>99,523</b>
<b>Objekt</b>	<b>Most</b>	šířá trať	<b>Vžitý název: U Skupů</b>	
délka mostu <b>9,51 m</b>	počet otvorů <b>1</b>	počet kolejí na mostě <b>2</b>	<b>Elektrizace: ano</b>	
<b>Objednatel:</b> SZDC, s.o., OŘ Plzeň		rychlost na mostě / rychlost traťová [km/h]: 100/100	traťová třída zatížení s přidruženou rychlostí <b>D3-100</b>	
<b>Návrh hodnocení stavebního stavu</b> <b>3/3</b>	Vedoucí regionálního pracoviště	<b>Vít Šrámek</b>	<b>Rok podrobné prohlídky</b>	<b>2018</b>

# **PROTOKOL O PODROBNÉ PROHLÍDCE**

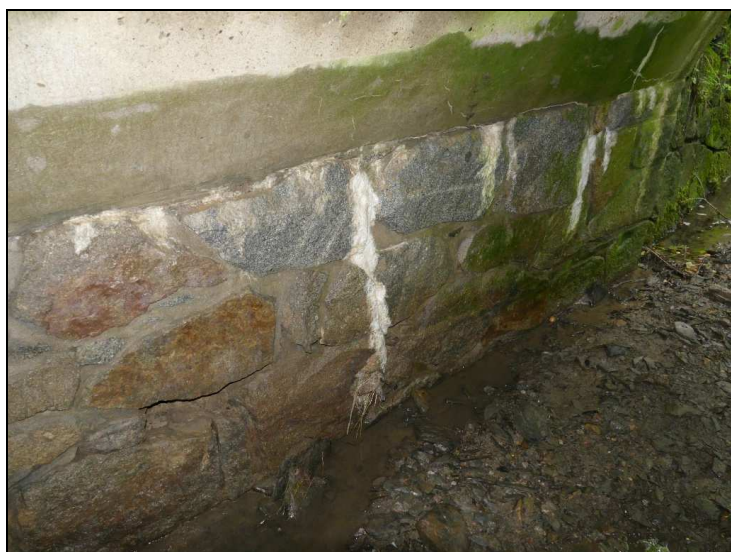
- V levé části klenby místy kratší podélné trhliny šířky do 0,3 mm s průsaky vody a výluhy pojiva, tvorba krápníků
- Úložnými spárami prosakuje voda s výluhy pojiva, přítomnost mikroflór (viz obr. č. 1)
- Vlevo z čela konstrukce nad O 01 beton na dvou místech degraduje do hloubky až 50 mm na ploše celkem 0,5 m<sup>2</sup> (viz obr. č. 2), jednotlivé trhliny v povrchu šířky až 0,2 mm
- Chování konstrukce při průjezdu vlaku – klidné

**Obr. č. 1 – Konstrukce K 01 –  
průsaky vody s výluhy pojiva  
z úložné spáry**

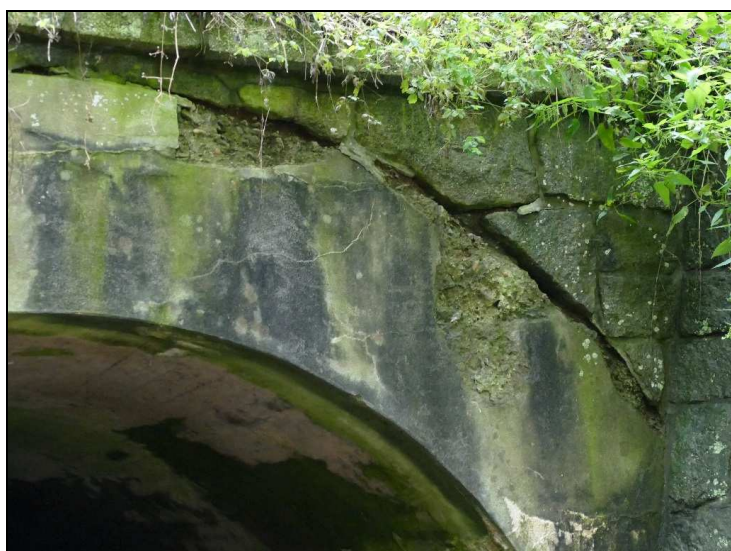
**Obr. č. 2 – Konstrukce K 01 –  
degradace betonu vlevo z boční  
strany**

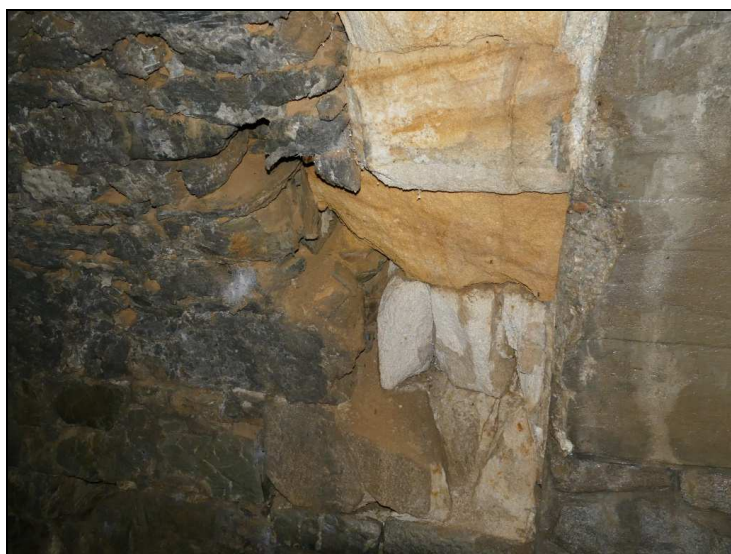
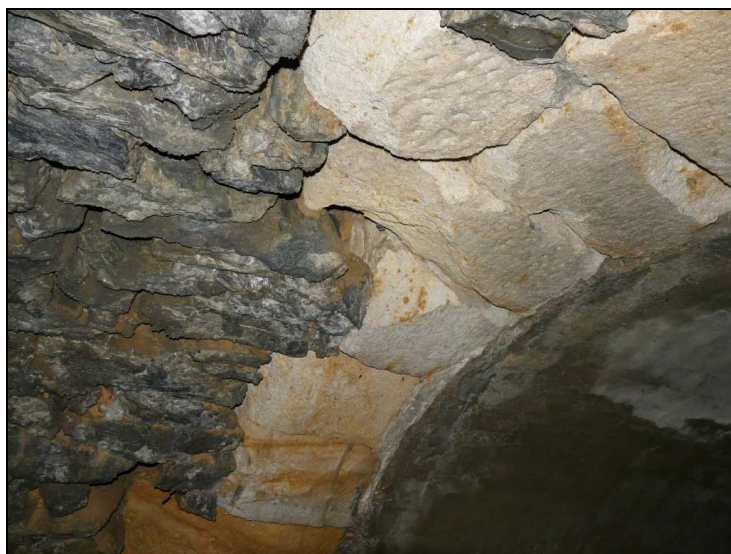
- Zdivem klenby místy prosakuje voda s výluhy pojiva
- U dilatační spáry vlevo vypadáno cca **11 kamenů do hloubky až 800 mm** (viz obr. č. 3 a 4)
- Spárování zdiva klenby místy popraskané a vypadané do hloubky **až 400 mm**
- Chování konstrukce při průjezdu vlaku – klidné

- Klenáky levého věnce u dilatační spáry mezi K 01 a K 02 zvětřené do hloubky **až 800 mm**, zejména nad opěrou O 03 (viz obr. č. 3 a 4)
- Spárování pravého věnce místy popraskané a vypadané

**Obr. č. 3 – Konstrukce K 02 –  
vypadané kameny v levé části a  
zvětralé klenáky levého věnce**

**Obr. č. 4 – Konstrukce K 02 –  
vypadané kameny v levé části a  
zvětralé klenáky levého věnce**

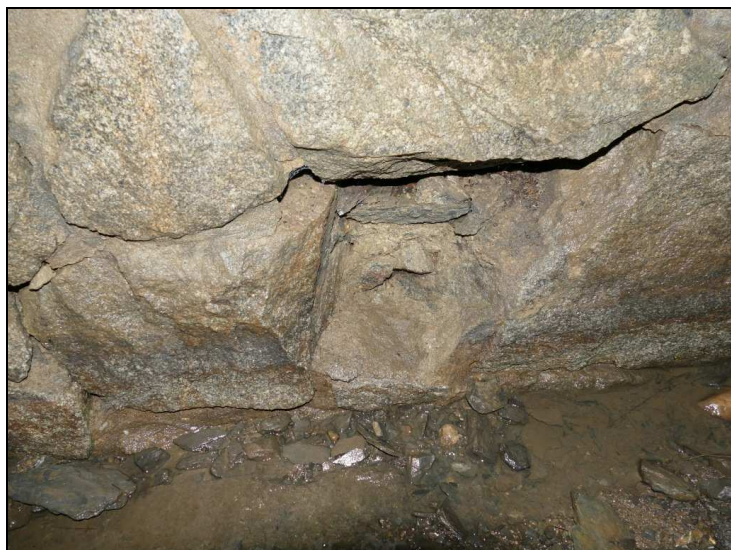
- Opěrou místy mírně prosakuje voda
- V dolní části opěry **2 kameny vypadlé do hloubky až 170 mm** (viz obr. č. 5)

**Obr. č. 5 – Opěra O 01 – vypadané  
kameny v dolní části**

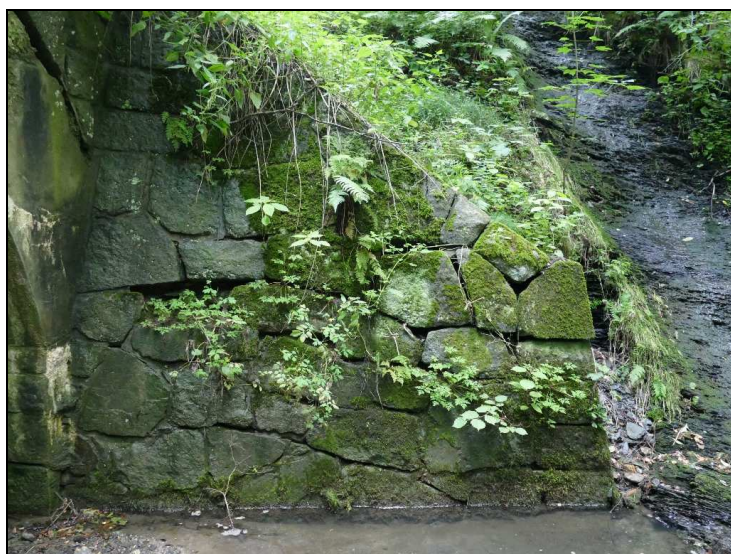
- Ve střední části jeden kámen vypadlý do hloubky až 200 mm (viz obr. č. 6)
- Ve střední části křídla 2 kameny vysunuté až o 80 mm
- Spárování zdiva místy popraskané a hloubkově vypadané (viz obr. č. 6)
- Křídlo na 50% plochy porostlé mechem a drobnou vegetací
- Horní plocha mírně zanesená a porostlá vegetací

**Obr. č. 6 – Opěra O 01 – křídlo  
vlevo – vypadlý kámen, vypadané  
spárování, rozvolněné zdivo**

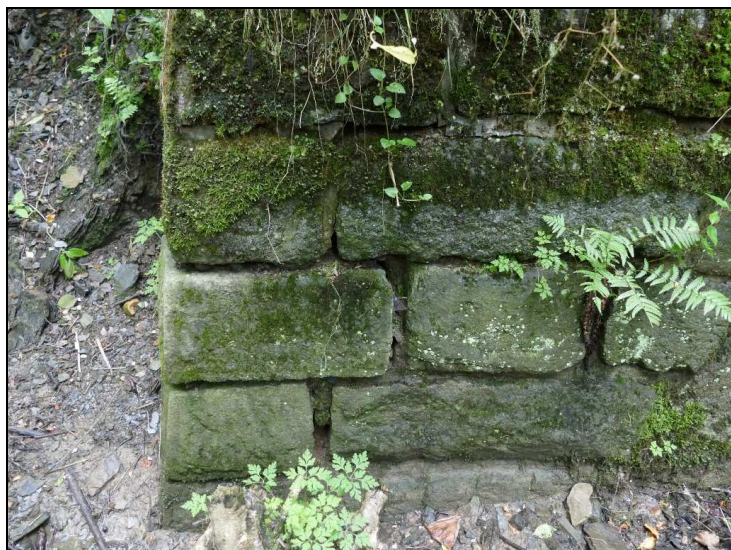
- Spárování zdiva místy popraskané a vypadané (viz obr. č. 7)
- Křídlo na 60% plochy porostlé mechem a drobnou vegetací
- Horní plocha zanesená a porostlá vegetací

**Obr. č. 7 – Opěra O 02 – křídlo vlevo – vypadané spárování**

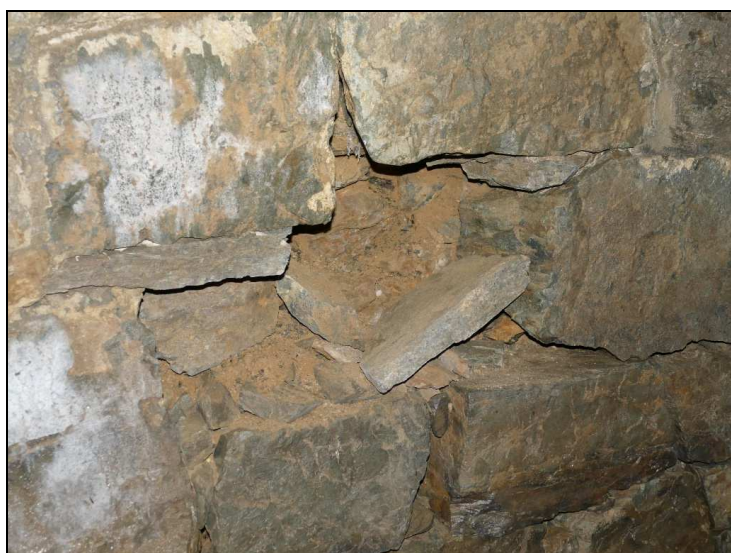
- Opěrou místy mírně prosakuje voda
- V levé části opěry **6 kamenů vypadlých do hloubky až 320 mm** (viz obr. č. 8)
- V pravé části opěry **7 kamenů vypadlých do hloubky až 300 mm** (viz obr. č. 9)
- Uprostřed v dolní části kameny vytlačené až o **70 mm v délce 3,0 m na výšku 600 mm**
- Spárování zdiva opěry místy popraskané a vypadané do hloubky až 230 mm
- Jednotlivé kameny uvolněné a mírně vysunuté

**Obr. č. 8 – Opěra O 03 – vypadané kameny v levé části**

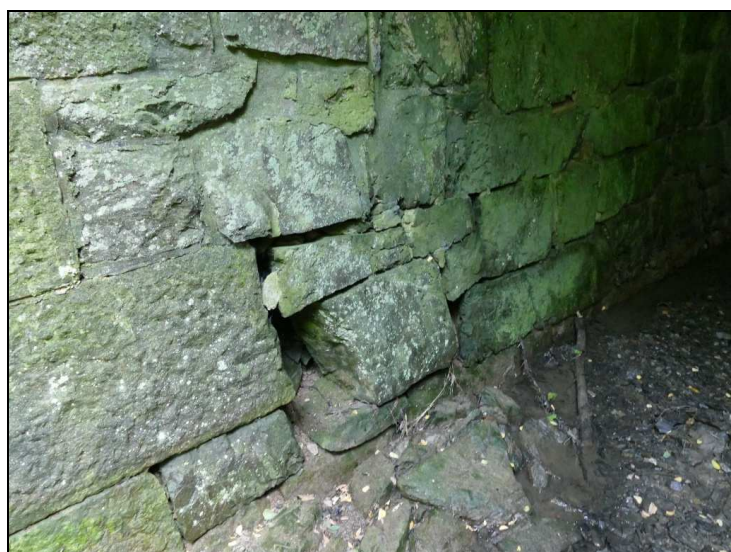
**Obr. č. 9 – Opěra O 03 – vpravo vypadané kameny**

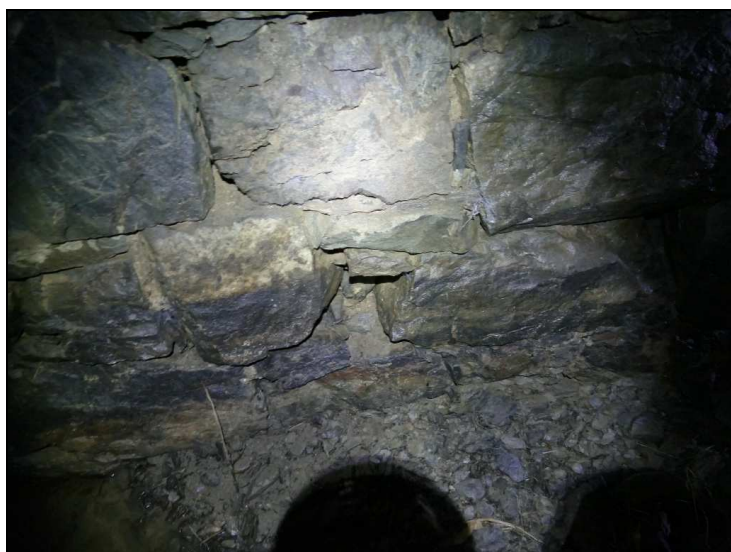
- Ve střední části opěry **8 kamenů zvětralých do hloubky až 200 mm** (viz obr. č. 10)
- V pravé části opěry **5 kamenů vypadlých do hloubky až 400 mm** a jeden kámen vysunutý o 150 mm (viz obr. č. 11)
- Spárování zdiva místy popraskané a vypadané do hloubky až 200 mm
- Jednotlivé kameny uvolněné a mírně vysunuté
- Místy výskyt mikroflór

**Obr. č. 10 – Opěra O 04 – vypadané kameny ve střední části**

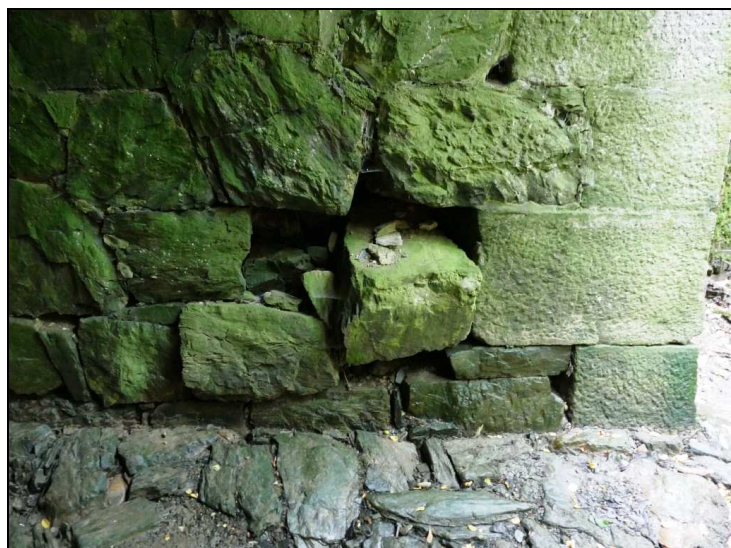
**Obr. č. 11 – Opěra O 04 – vpravo vypadané kameny**

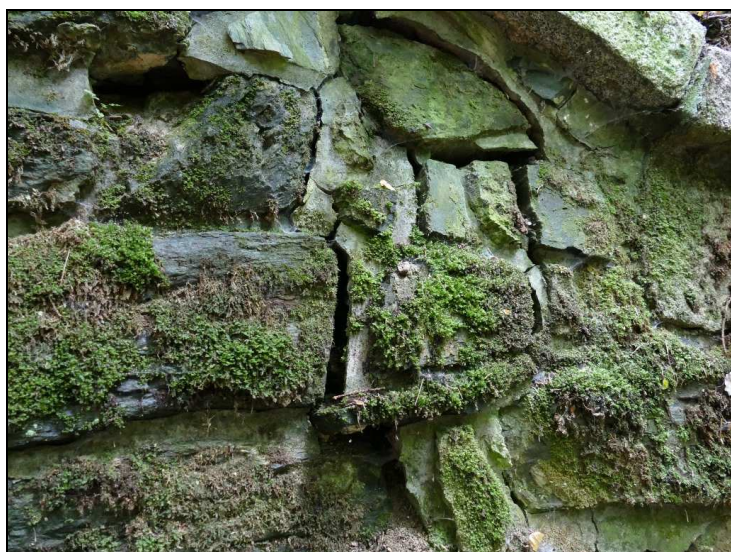
- V konci křídla zdivo odtržené a rozvolněné, spárování vypadané do hloubky až 400 mm, 1 kámen vysunutý až o 90 mm (viz obr. č. 12)
- Spárování zdiva místy popraskané a vypadané
- Spárování římsy popraskané, místy vypadané, 2 kvádry vysunuté až o 30 mm
- Na římse spadlý strom
- Křídlo na 70% plochy porostlé mechem a drobnou vegetací
- Římsa zanesená a porostlá vegetací

**Obr. č. 12 – Opěra O 04 – křídlo vpravo – odtržený konec křídla**
