# STAVEBNĚ TECHNICKÝ POSUDEK OBJEKTU

Objekt ZČM, Mládežníků 228, Rokycany

#### Vlhké zdivo v 1.PP

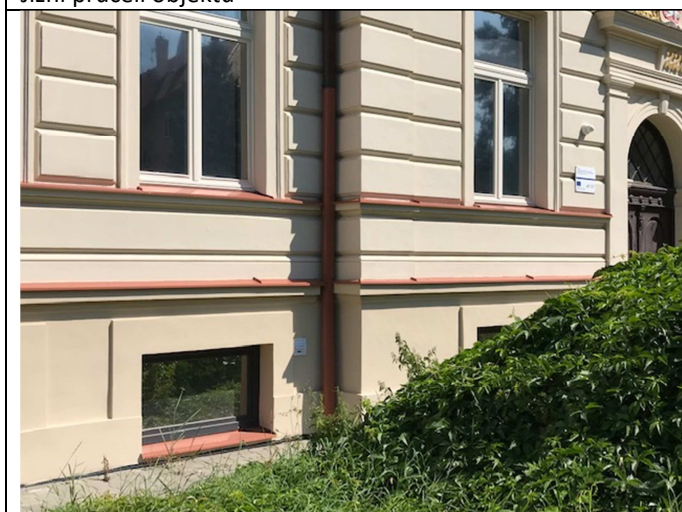
Neprofesionálně provedené napojení některých dešťových svodů na lapače střešních splavenin a přímé stříkání srážkové vody na zdivo 1. NP (viz. foto v části fotodokumentace).

Levý dešť. svod průčelí objektu + dodatečná ventilace 1.PP

- Oprava napojení dešťových svodů na lapače střešních splavenin (prodloužení svodů)
  - Toto je jediná možná plně funkční varianta pro zajištění suchého zdiva – finančně nejnáročnější, ale bez nutnosti jakýchkoli málo funkčních dodatečných zařízení s vysokými pořizovacími náklady a provozní náročností (spotřeby elektrické energie, revizí, čištění apod.)

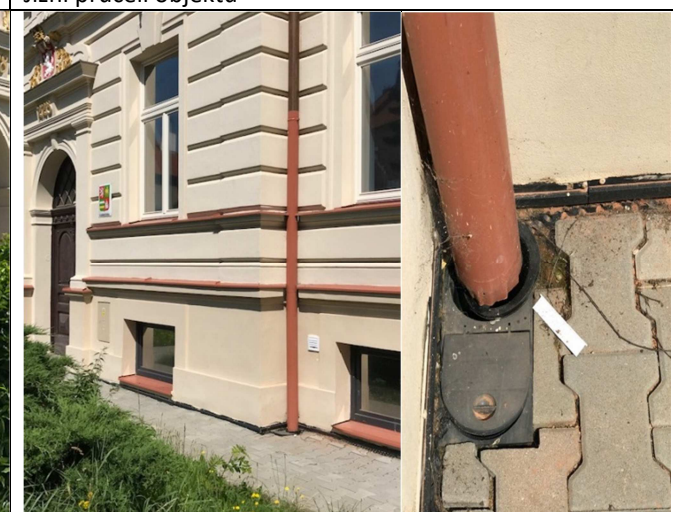
Pravý dešť. svod průčelí objektu + dodatečná ventilace 1.PP  
Napojení dešťového svodu v havarijním stavu !

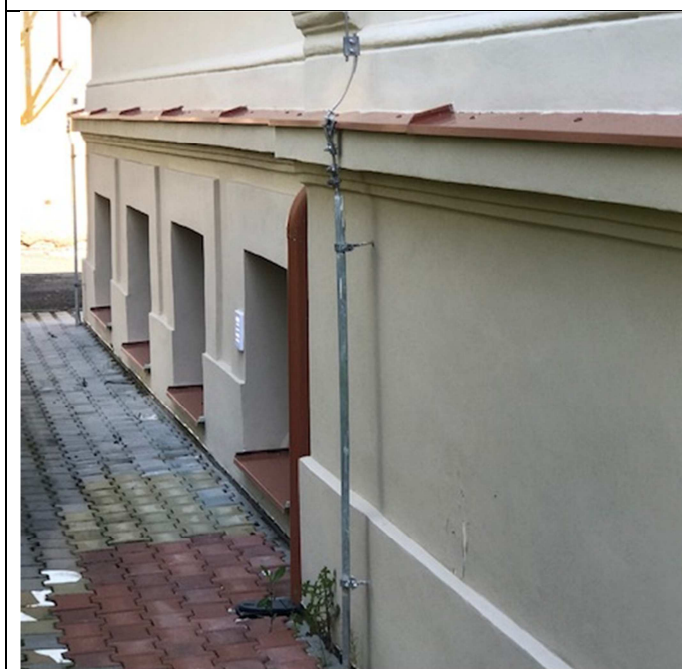
Dešť. svod západní str. objektu + dodatečná ventilace 1.PP

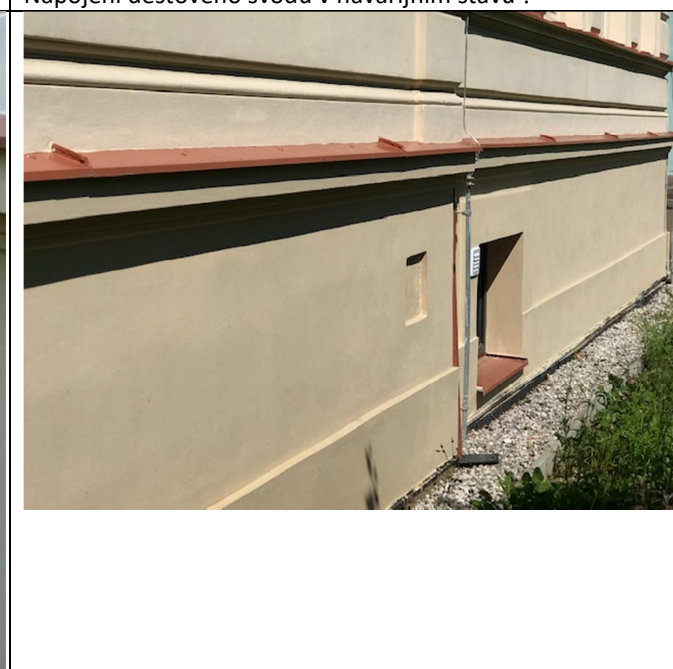
Dešť. svod východní str. objektu + dodatečná ventilace 1.PP

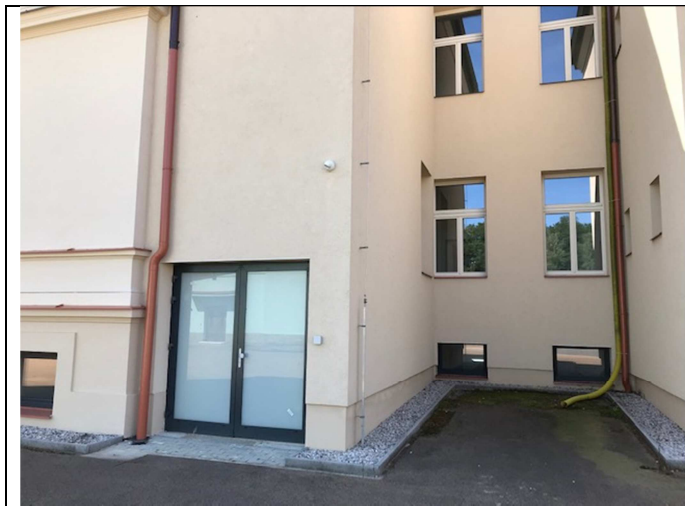
Dešť. svody severní str. objektu – dvůr vlevo

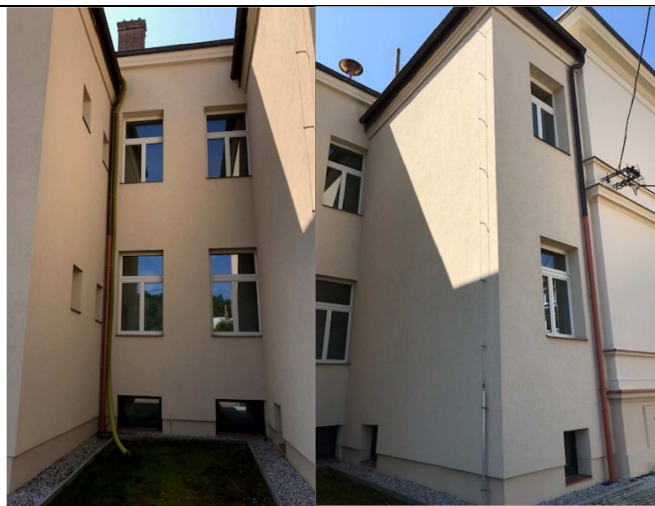
Dešť. svody severní str. objektu – dvůr vpravo

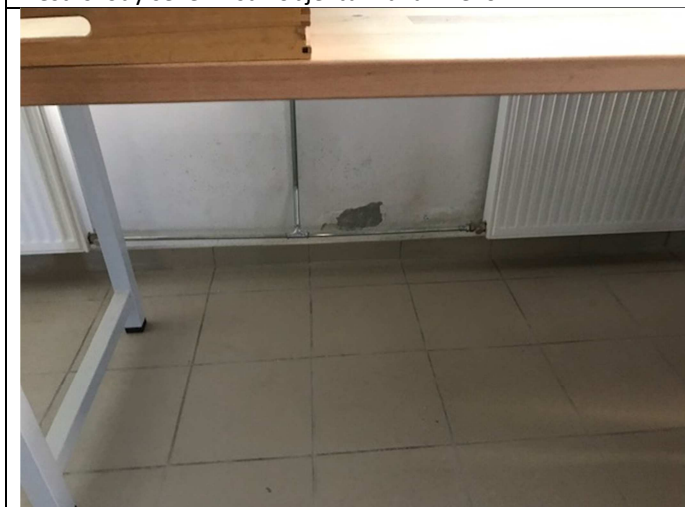
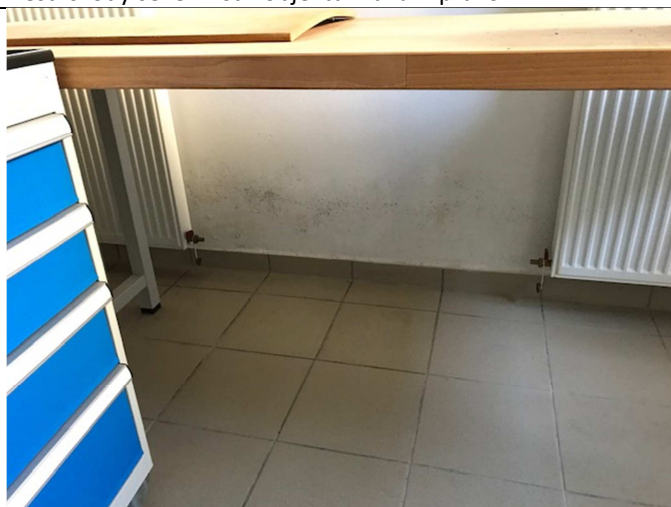
Místnost 003 - Konzervační dílna

Největší procento vlhkosti se projevuje do 20 – 50 cm nad podlahou a na několika místech zasahuje mokré zdivo i do prostoru s elektrickými zásuvkami, což může být zdraví, či životu nebezpečné. Ojedinele se vlhkost zdiva projevuje až do 1 m nad podlahou.

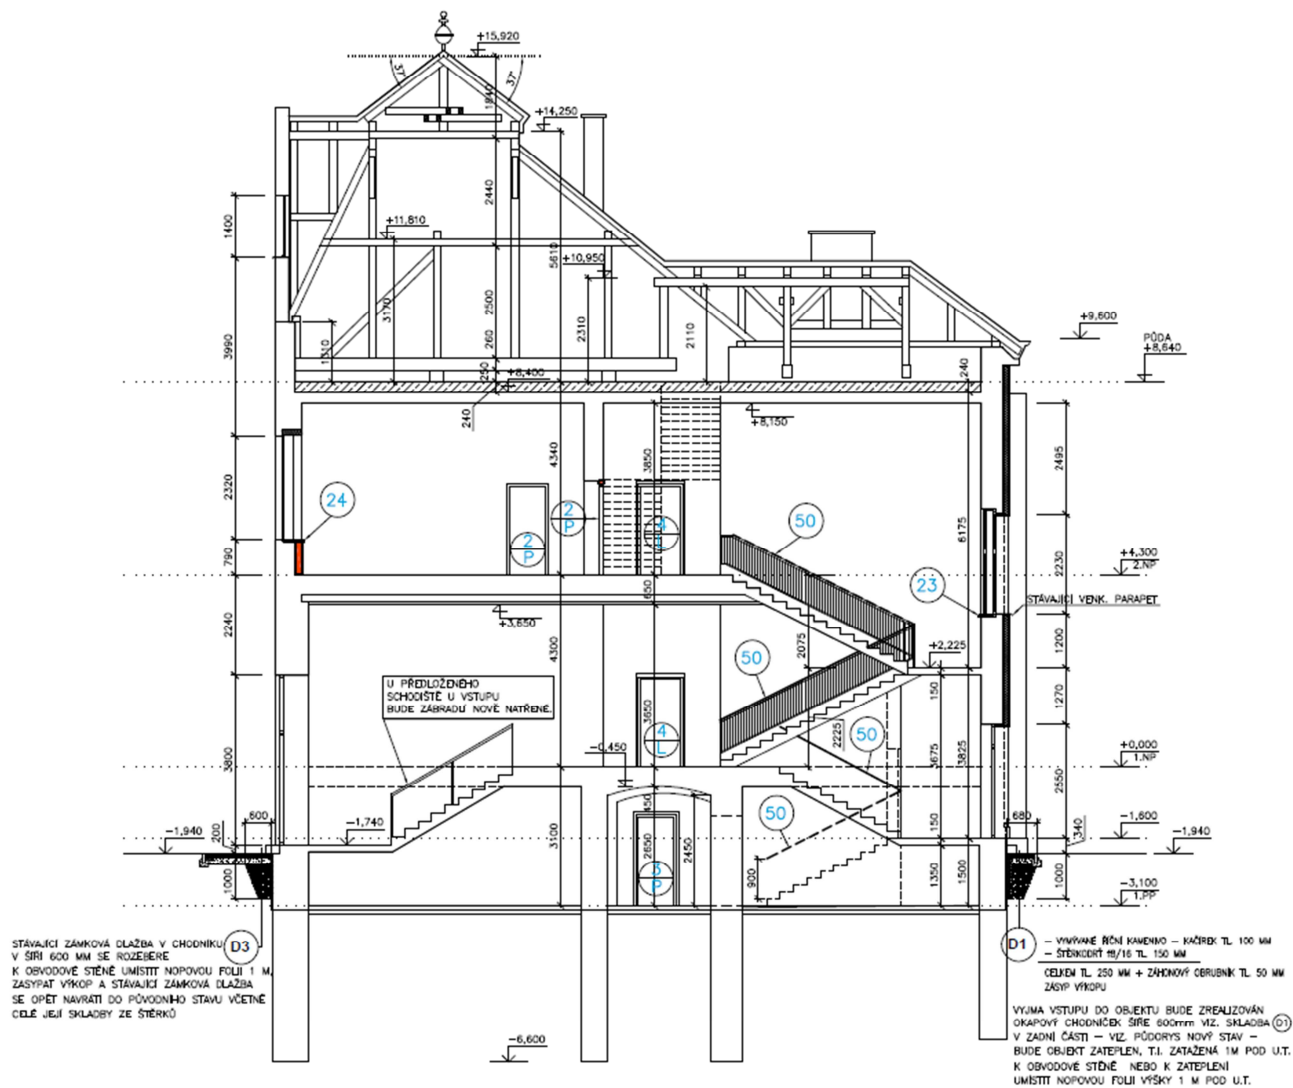
### ŘEZ A-A - NOVÝ STAV

1. Projekt neřešil kvalitní svislou hydroizolaci suterénního zdiva (např. hydroizolačními pásy, kvalitní stěrkovou hydroizolací apod.), ale navrhl pouze nopovanou folii, která se používá zpravidla pouze k ochraně hydroizolace, místo dříve používaných izolačních přízdívek a navíc nopová folie zasahuje pouze 1 m pod okolní terén. Ze svislého řezu (D.1.1-2 výkres 16) vychází následující :

- Úroveň výšky okolního upraveného terénu ..... - 1,940 m
- Úroveň výšky čisté podlahy 1. PP ..... - 3,100 m
- Úroveň spodní hrany mopové folie dle PD ..... - 2,940 m

Odečtením výšky čisté podlahy (-3,100 m) a spodní úrovně nopové folie (-2,940 m) vzniká výškový rozdíl cca 16 cm. To znamená, že cca 16 cm nad čistou podlahou 1. PP končí izolace (nopová folie) a je zde rozhraní původního rostlého terénu a násypu prováděného z důvodu zásypu po instalaci nopové folie. Voda prosakuje dolů násypem na úroveň -2,940 m, kde cca 16 cm nad čistou podlahou 1. PP narazí na méně propustný, nebo nepropustný rostlý terén. Vystoupáním hladiny podzemní vody podél zdi nad rostlým terénem (v závislosti na klimatických podmínkách), které je způsobené menší schopností vsakování vody než ve výše položeném dodatečném zásypu, dochází k dotování zdiva podzemní vodou s následnou vlhkostí projevující se v interiérech a poškozující předměty v depozitářích. Vzhledem k tomu, že ve výše jmenovaném projektu není navržena ani drenáž pro odvod podzemní vody ze dna nového násypu podél nopové folie, jedná se jednoznačně o vadu projektu rekonstrukce objektu z 01/2016 ! V projektové dokumentaci není předepsán ani typ a frakce zásypového materiálu podél nově provedené nopové folie.

- Zpracování kvalitní projektové dokumentace svislé hydroizolace spodní stavby
  - Demontáž stávající izolace spodní stavby (nopové folie) a provedení nové kvalitní svislé hydroizolace spodní stavby v certifikované skladbě, případně v kombinaci s chemickou injektáží suterénního zdiva a provedení nových povrchových úprav stěn v interiéru.
