# **Most 18019-2**

Most v Plzni-Božkově přes Úslavu

## **BĚŽNÁ PROHLÍDKA**

**Objekt: Most ev.č. 18019-2 (Most v Plzni-Božkově přes Úslavu)**

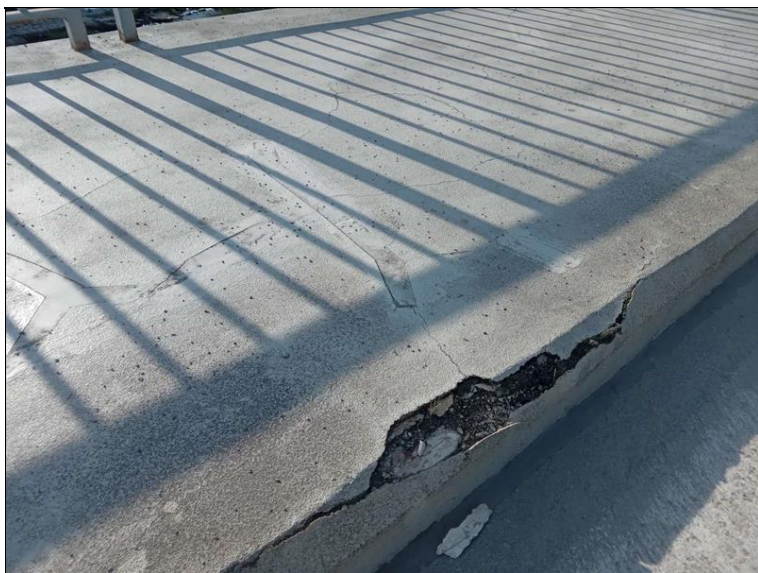
| [3.1] | 3 | svršek | Vozovka má na několika místech trhliny v krytu. V betonovém krytu levého chodníku se vyskytují lokálně malé trhliny. Poškozené obruby na začátku mostu na pravé straně. |

Poškozený chodník.

| [1] | 3 | svršek | Zalít trhliny asfaltovou zálivkou. |

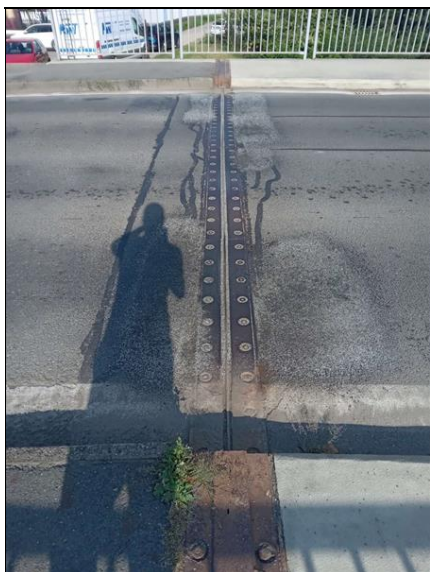
| [2.1] | 2 | Nosná konstrukce mostu (horní stavba) | Mostní závěry - omezená funkce, lokální průsaky. Konstrukce ložisek zčásti koroduje, chybí ochranné gumy. |

Zanesený a poškozený mostní závěr.

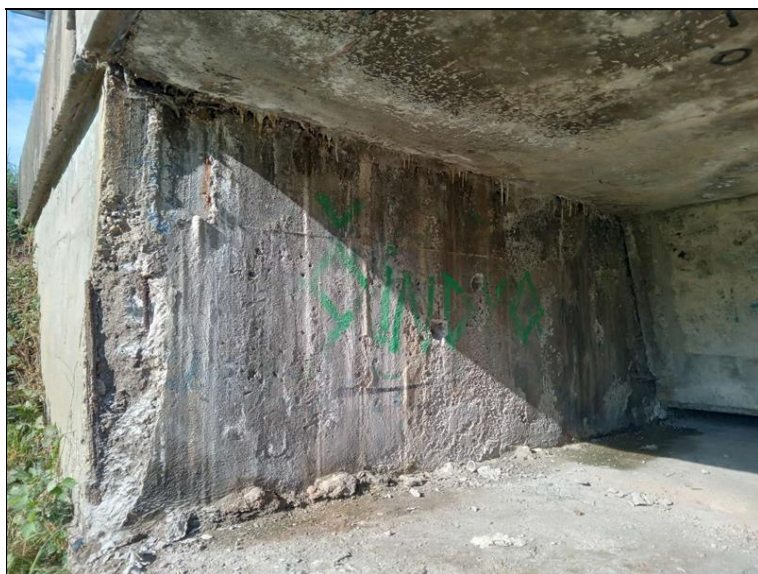
| [1.1] | 1.2 | Mostní podpěry křídla a čelní zdi | Povrchy opěr a pilířů poškozené sgrafity. Závěrná zídka u levobřežní opěry poškozená vodou přes mostní uzávěr. Úložný práh levobřežní opěry znečištěn odpadovým materiálem. Úložný práh pravobřežní opěry degradovaný beton, místy viditelná výztuž. Korodují svislé ochranné kovové lišty opěr OP2 a OP3 |

Degradace betonu, průsaky a výluhy na závěrné zídce !

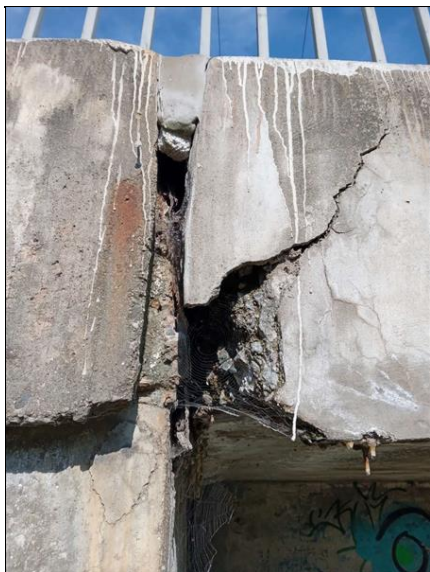
Rozpad betonu.

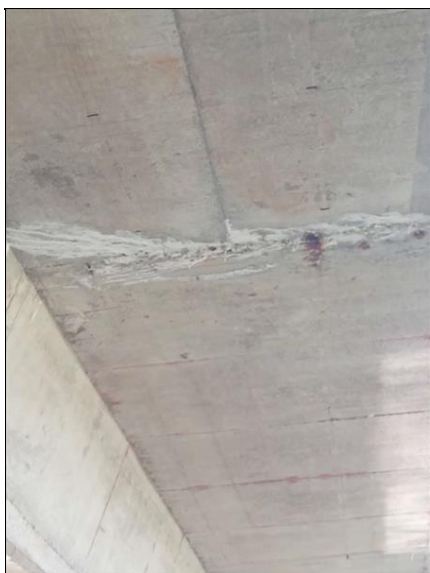
Průsaky v podhledu chodníku.

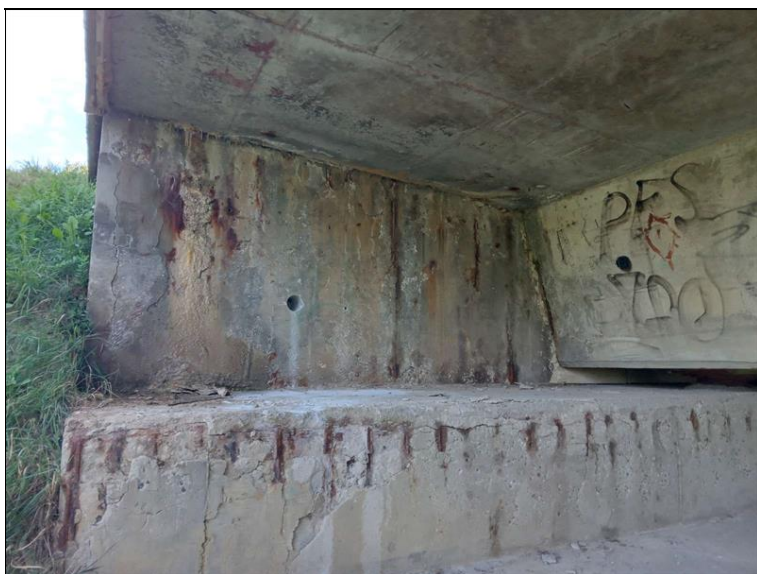
Poškozená závěrná zídka a úložný práh.
