# **Most 193-022**

Most přes řeku Úhlavku v Kladrubech

## **MIMOŘÁDNÁ PROHLÍDKA**

**Objekt: Most ev.č. 193-022 (Most přes řeku Úhlavku v Kladrubech)**

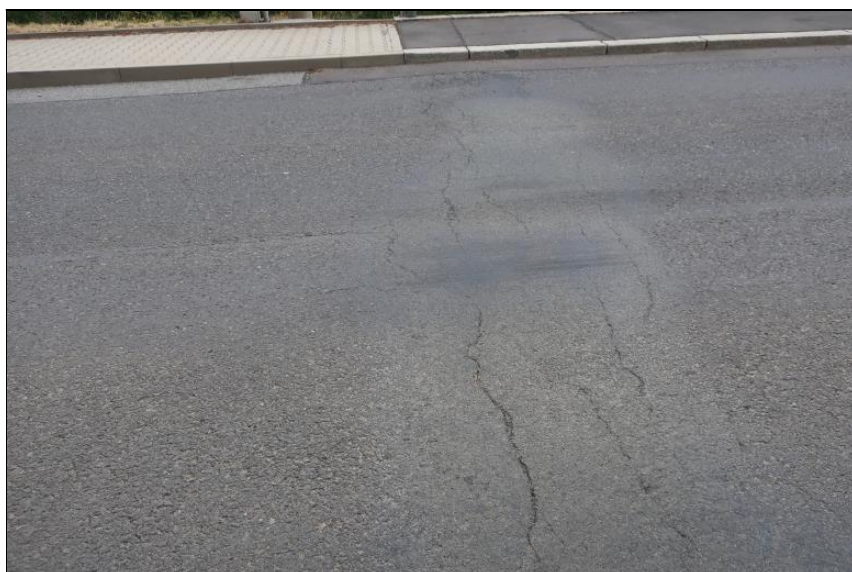
Kryt vozovky je nerovný, hojně opravovaný.  
Nad opěrami jsou v krytu příčné trhliny.

příčné trhliny v krytu vozovky nad opěrou O1

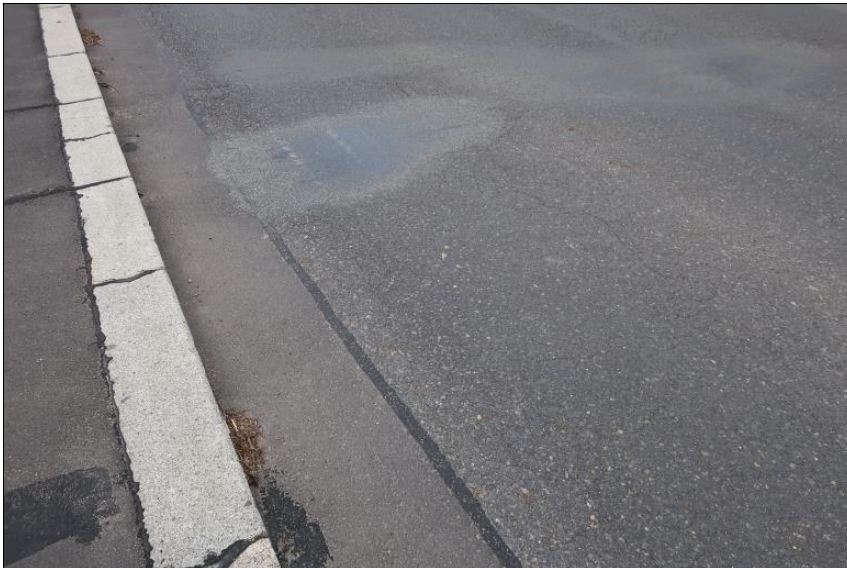
opravy krytu vozovky

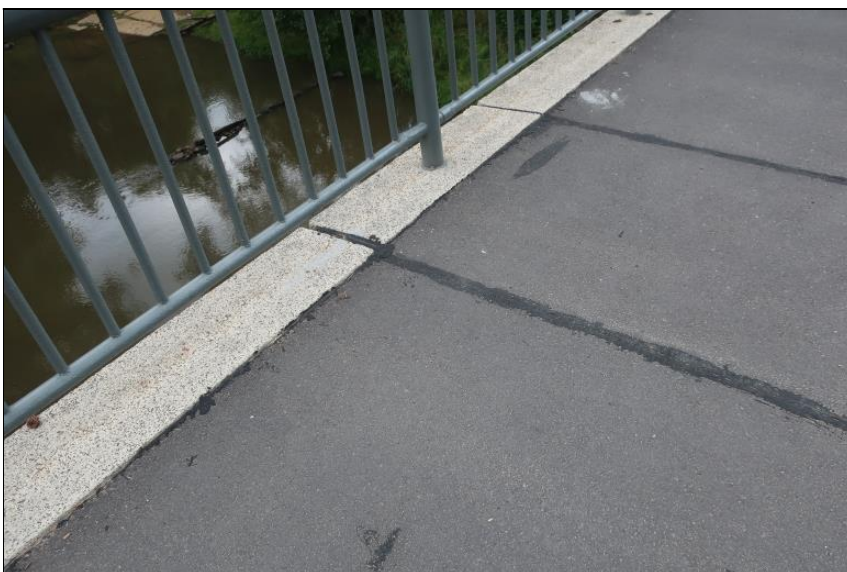
těsnění spár v chodníku nad P2

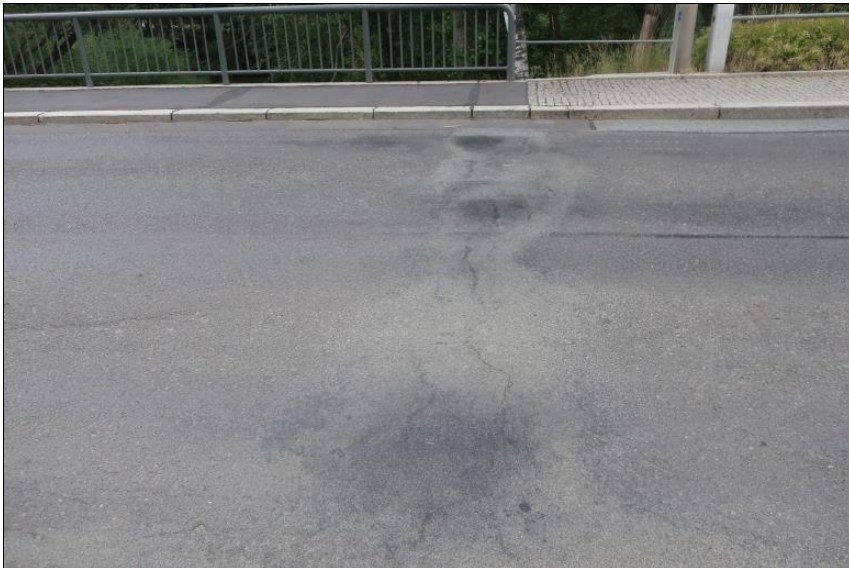
trhliny v krytu vozovky na d O3

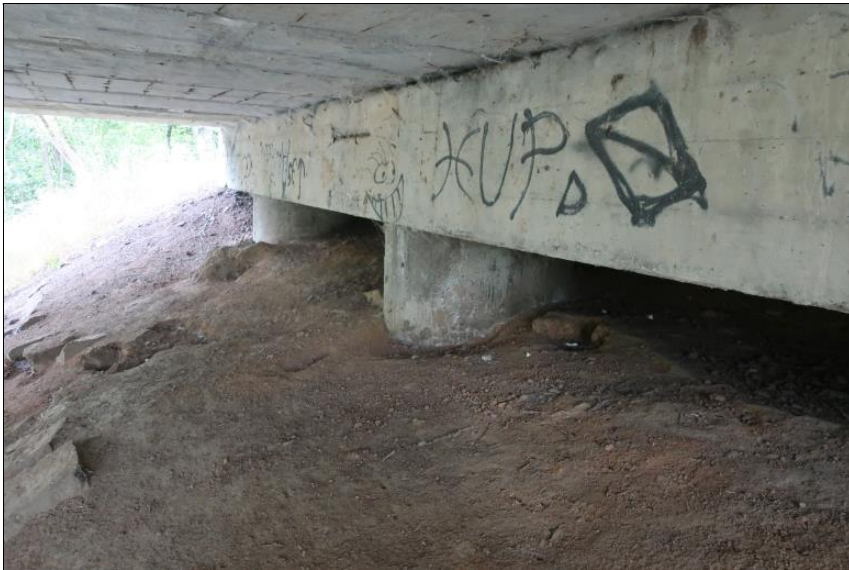
prosypaná opěra O3

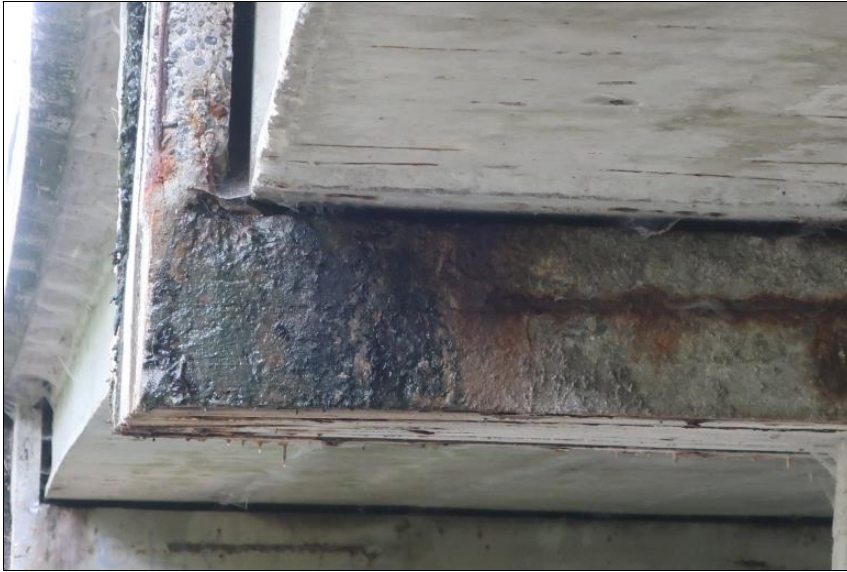
[1.1]	1.2	Mostní podpěry křídla a čelní zdi / Opěry	Na líci opěr jsou drobné stopy po průsacích z úložné spáry. Na obnažených částech spodního líce úložných prahů jsou v oblastech zcela nedostatečné tloušťky krycí vrstvy obnažené korodující pruty výztuže.
[1.2]	1.2	Mostní podpěry křídla a čelní zdi / Pilíř_2	Výrazné aktivní průsaky s výluhy pojiva jsou patné na líci stativa pilíře pod úložnou sparou nosníků.

výrazné průsaky z úložné spáry pod  
10. nosníkem u P2 ve 2. poli

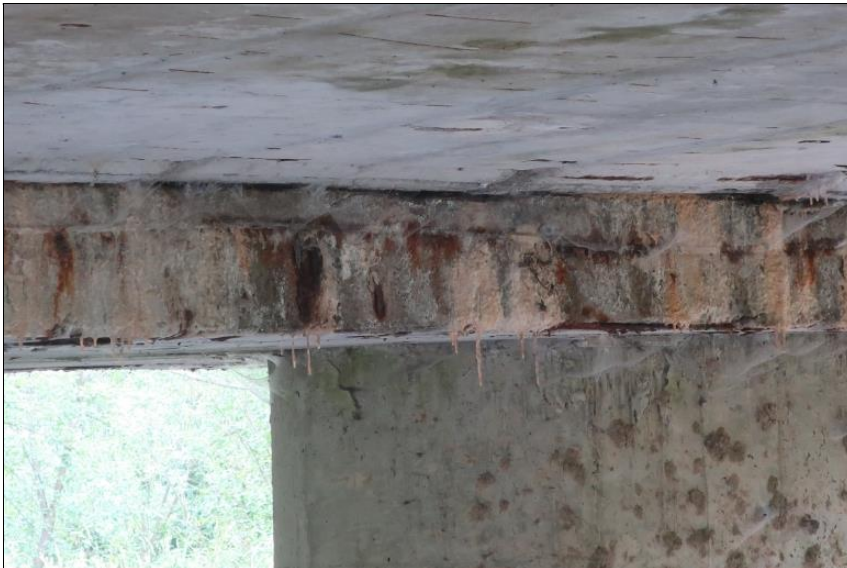
průsaky s výluhy pojiva jsou v celé  
délce stativa P2

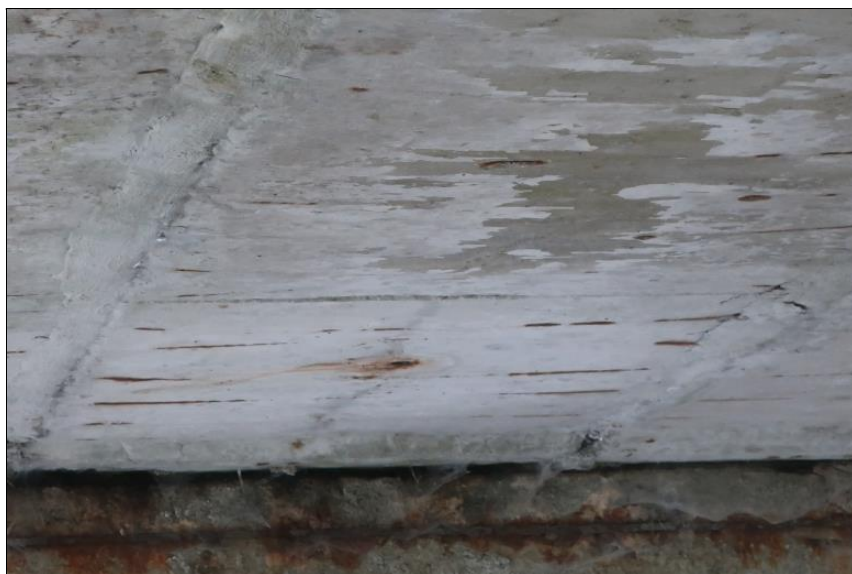
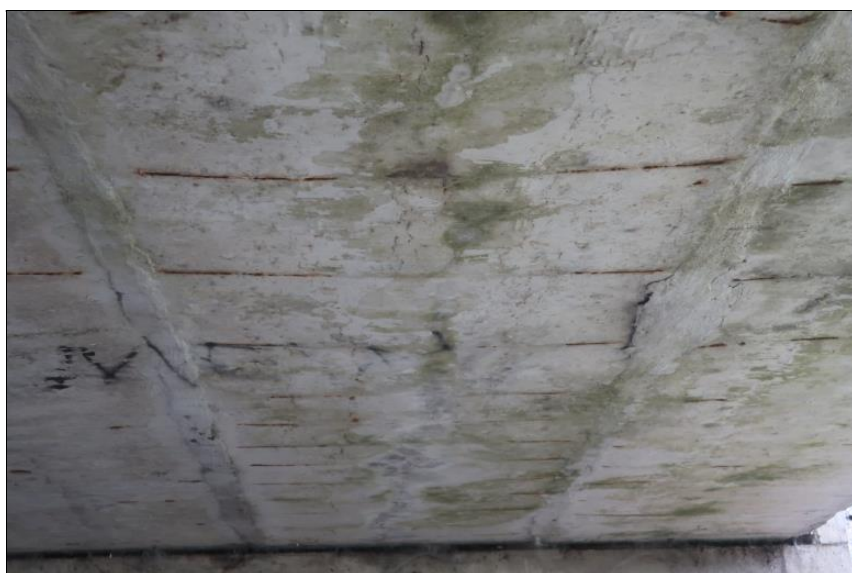
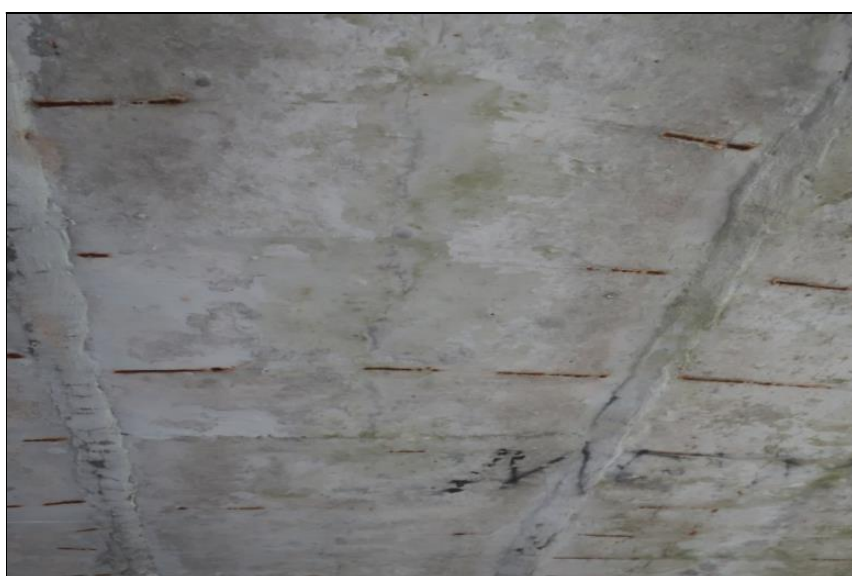
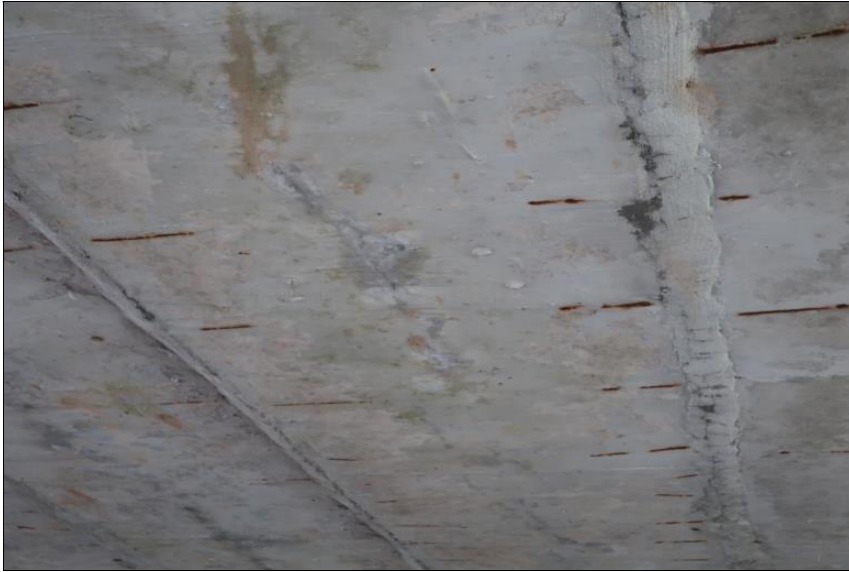
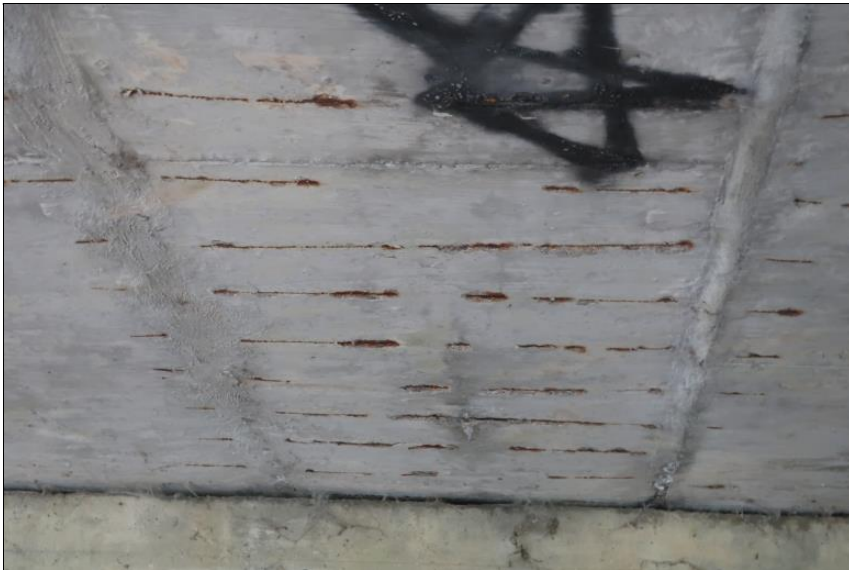
- zejména v 1. poli jsou na spodním líci nosníků patrné nepravidelné zavhlhlé krátké trhliny, které jsou charakteristické pro mrazový rozpad betonu,
  - hojně jsou patrné průsaky s výluhy pojiva trhlinami kopírujícími trajektorii předpínací výztuže.
- Dutiny nosníků nejsou odvodněny.  
Hrozí vážné riziko koroze výztuže podélného předpětí nosníků.

prosakující podélná trhлина na spodním líci nosníku kopíruje trajektorii předpínací výztuže

Nosná konstrukce je neopravitelná. Je nezbytné zajistit diagnostický průzkum nosné konstrukce, na jehož základě bude stanovena očekávaná zbytková životnost nosné konstrukce. Součástí průzkumu musí být zejména zhodnocení stavu předpínací výztuže a výpočet zatížitelnosti. Součástí průzkumu musí být i ověření stávajícího stavu spodní stavby a odvodnění dutin nosníků.

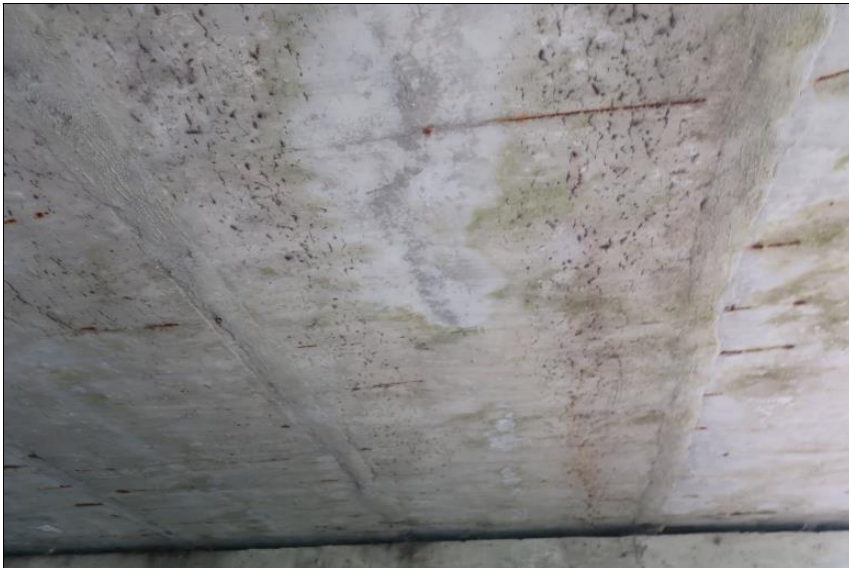
nepravidelné zavlhlé trhliny na spodním líci 2. nosníku 1. pole u O1 jsou charakteristické pro mrazový rozpad

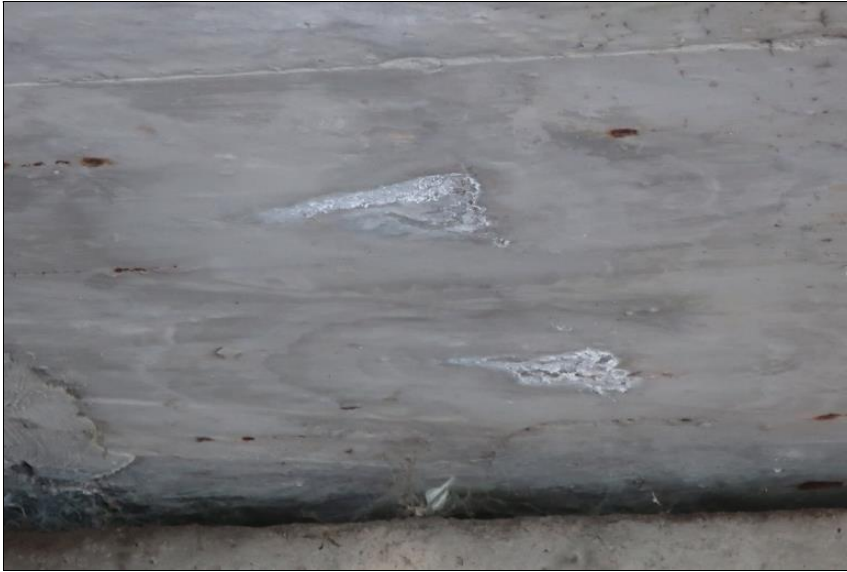
[2.1]	2.1	Nosná konstrukce	Na spodním líci nosníků jsou v obou polích významné projevy průsaků nosnou konstrukcí: - prosakují spáry mezi nosníky, zejména spáry mezi 1.-4. nosníkem a spáry mezi 7.-10. nosníkem, kde jsou patrné i výrazné výluhy pojiva mezi nosníky, - lokálně jsou patrné i intenzivní bodové průsaky spodní deskou nosníků s výluhy pojiva,
-------	-----	------------------	---------------------------------------------------------------------------------------------------------------------------------------------------------------------------------------------------------------------------------------------------------------------------------------------------------------------------------------------

DTTO s výluhy pojiva

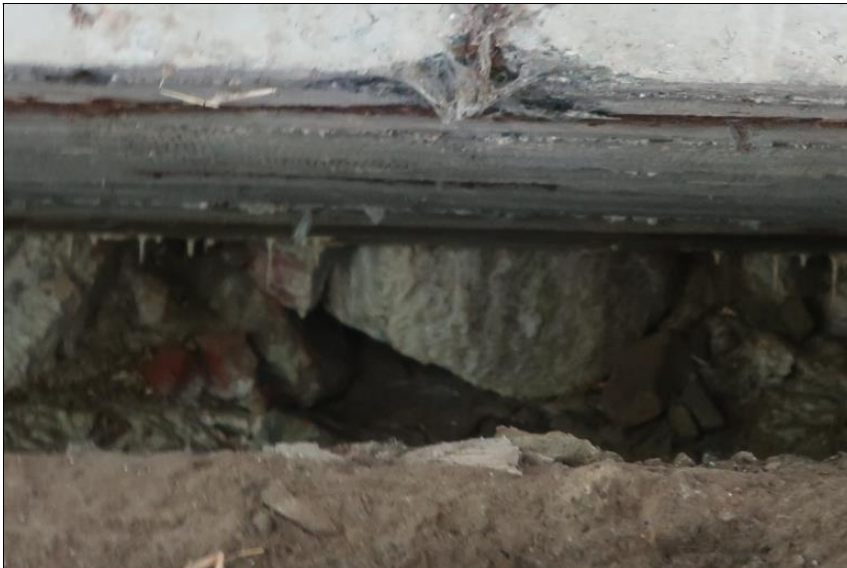
na spodním líci úložné prahu opěry 1 je v oblastech nedostatečné tloušťky krycí vrstvy obnažená korodující výztuž

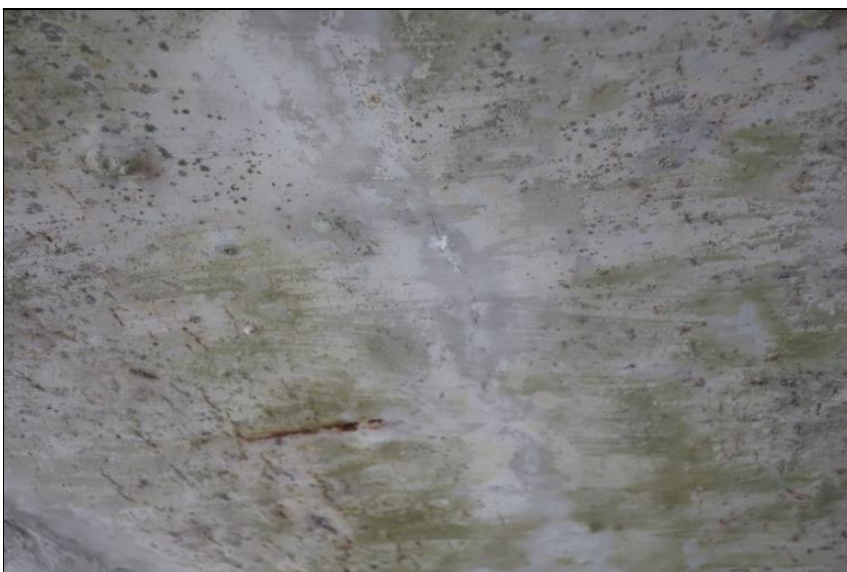
mrazový rozpad a podélná trhлина se stopami po průsacích kopírující trajektorii předpínací výztuže na spodním líci nosníku

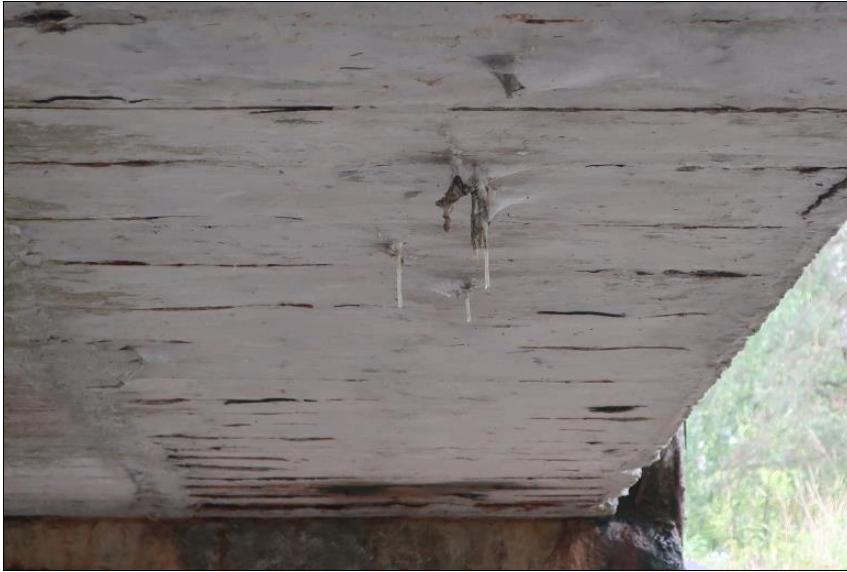
intenzivní aktivní průsaky z výluhy pojiva na spodním líci 10. nosníku v 1. poli

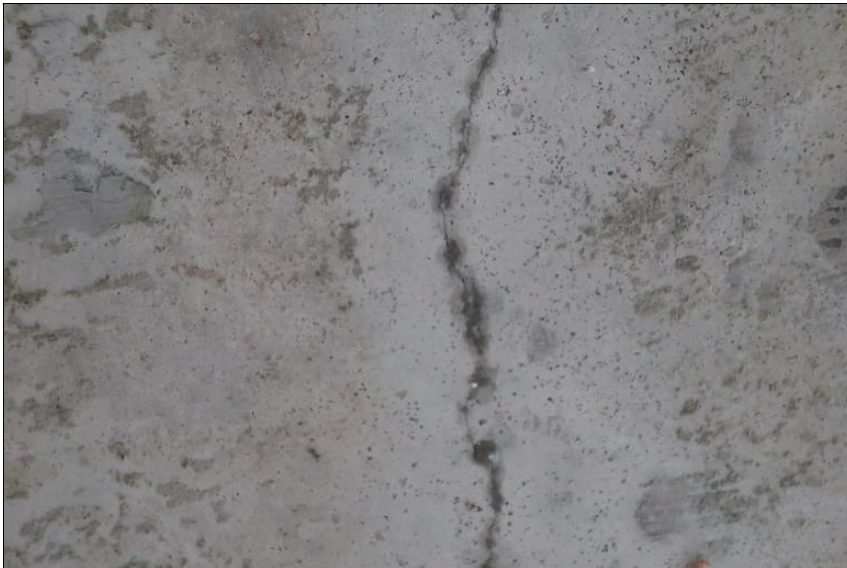
detail zavlhlé trhliny na spodním líci nosníku

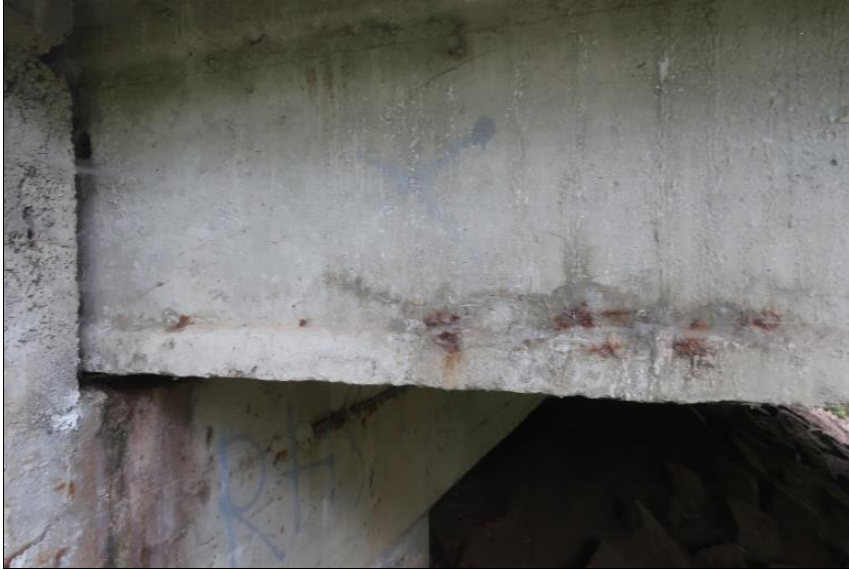
zavhlé trhliny kopírující trajektorii  
předpínací výztuže na vnějším boku  
10. nosníku
