ZPRÁVA Č. 91/2022 PRŮZKUM VOZOVKY

II/117 LIPNICE - SPÁLENÉ POŘÍČÍ ÚSEK I,IV,V - PRŮZKUM

Účel zprávy: **Průzkum vozovky a doporučení způsobu opravy**

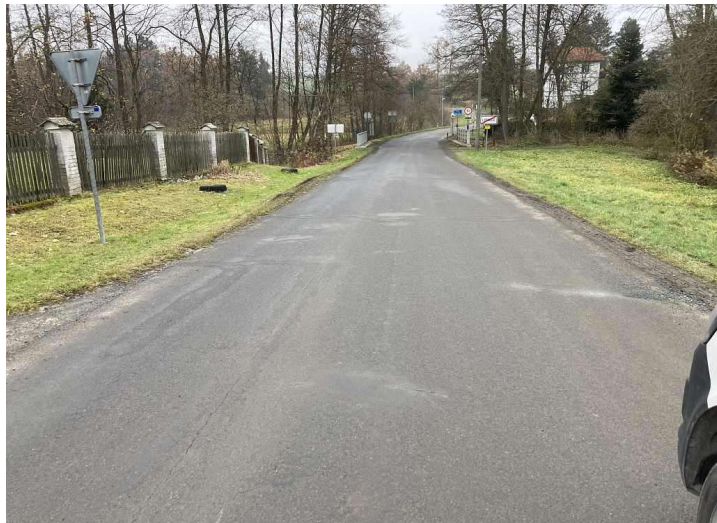
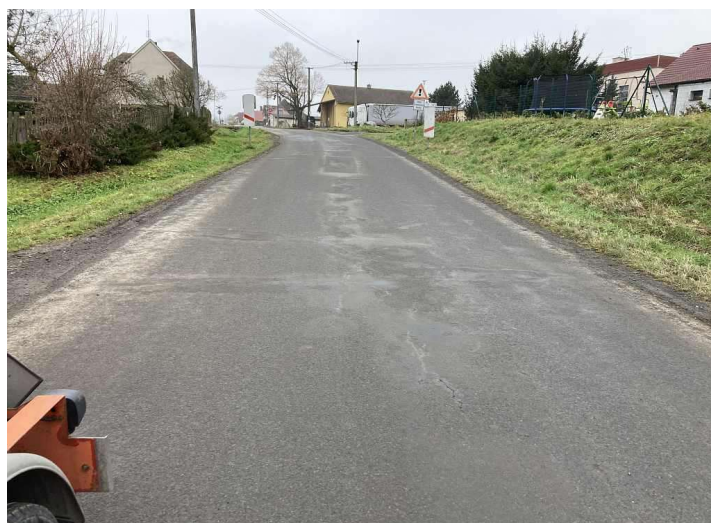
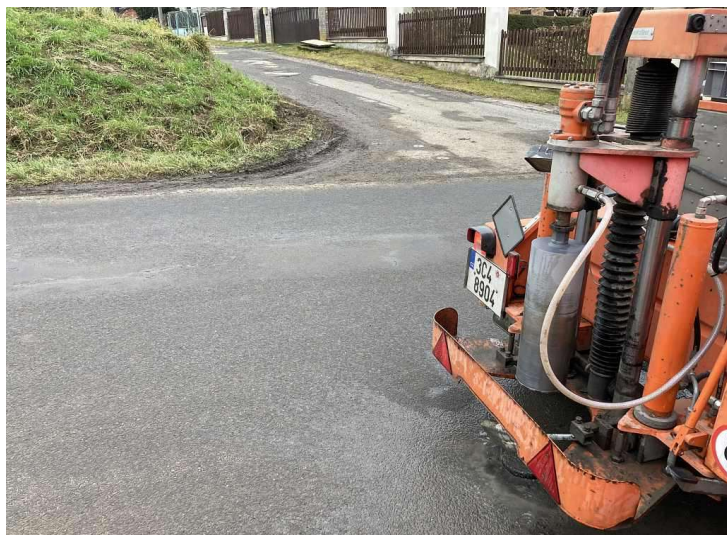
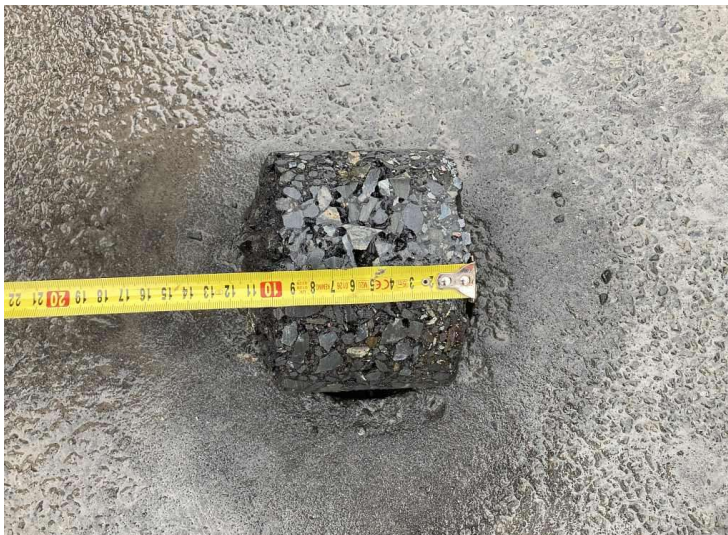
V1

úsek I; km 0,175 LS

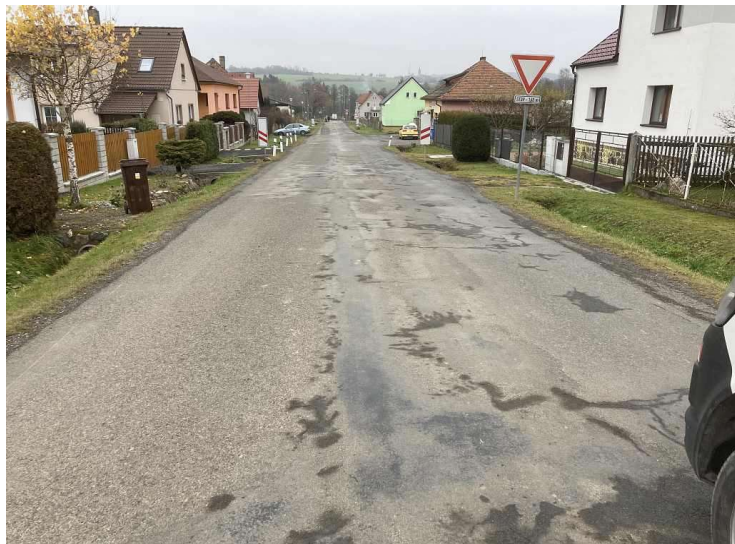
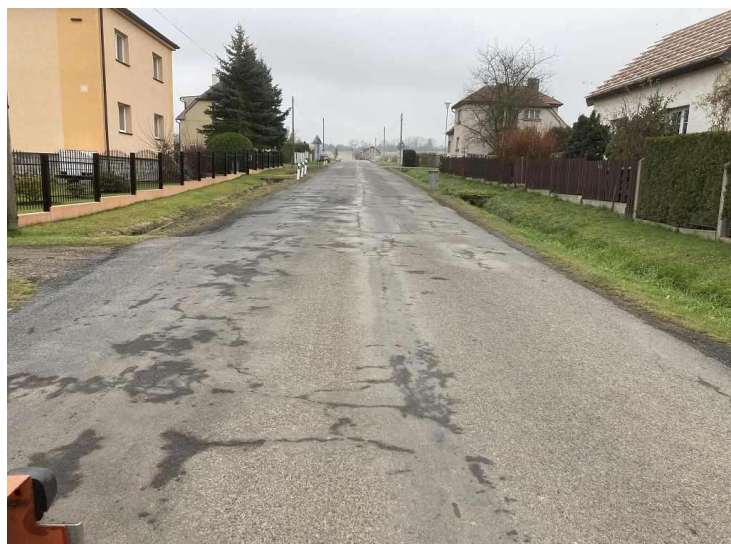
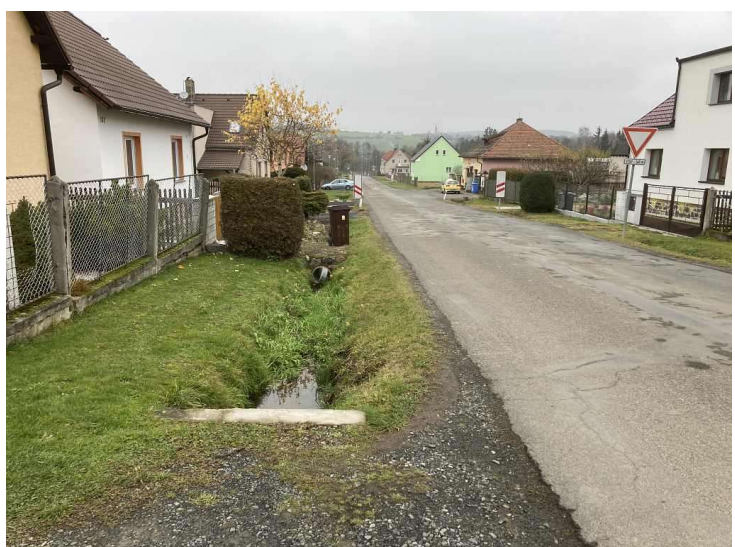
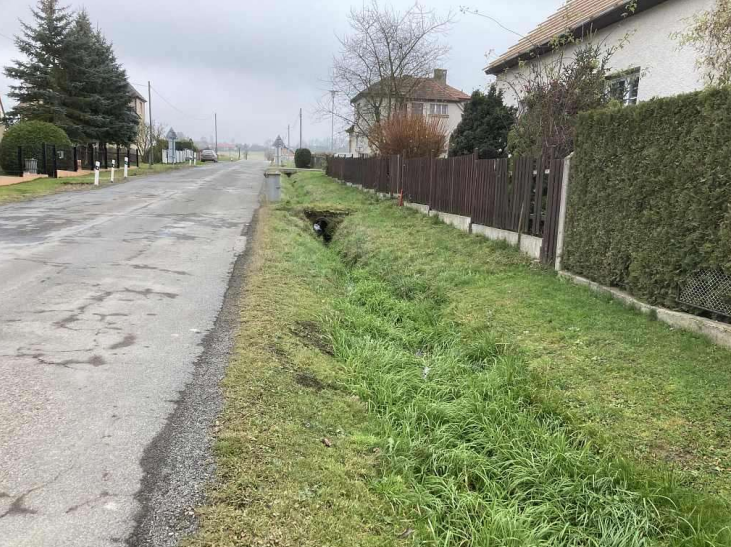
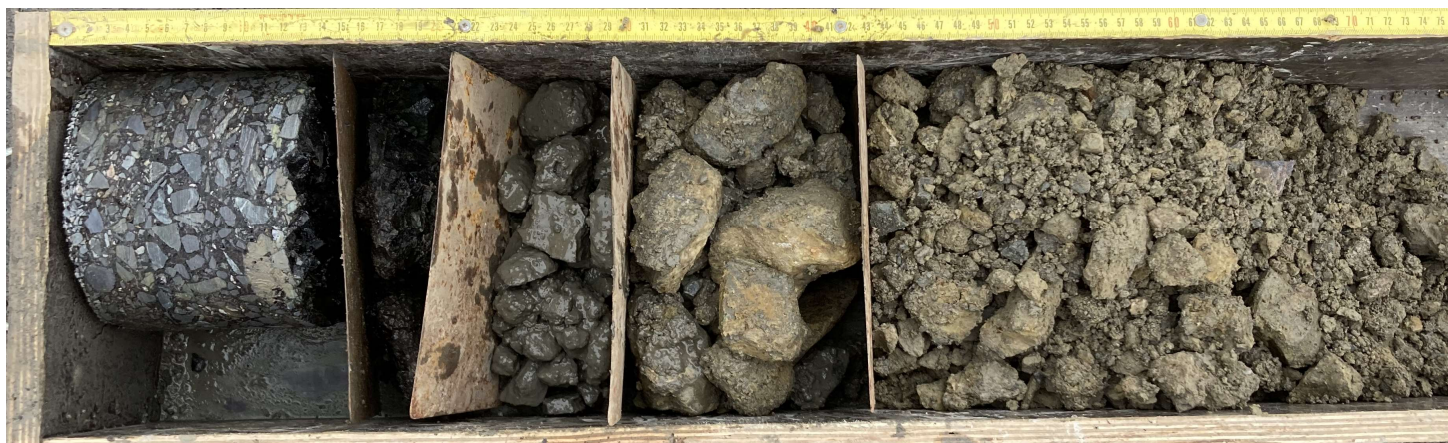
číslo sondy	lokalizace sondy	typ nestmelené vrstvy
V4	km 0,480 LS	ŠD 0/32 + ŠP 0/63
V5	km 1,625 LS	HDK 32/125

číslo sondy	lokalizace sondy	typ zeminy	namrzavost zeminy	vhodnost pro aktivní zónu
V4	km 0,480 LS	F1 MG/ F2 CG CBR sat=7%	nebezpečně namrzavá	podmínečně vhodná
V5	km 1,625 LS	F1 MG/ F2 CG CBR sat=9%	nebezpečně namrzavá	podmínečně vhodná

úsek IV; km 0,480 LS

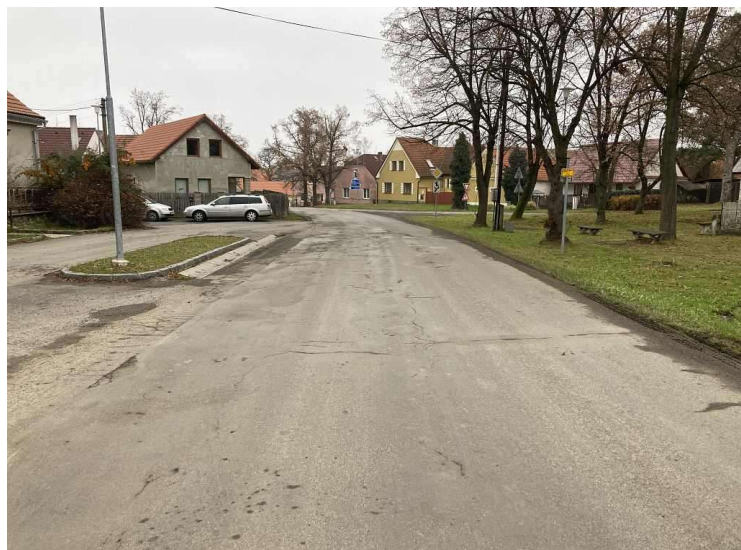
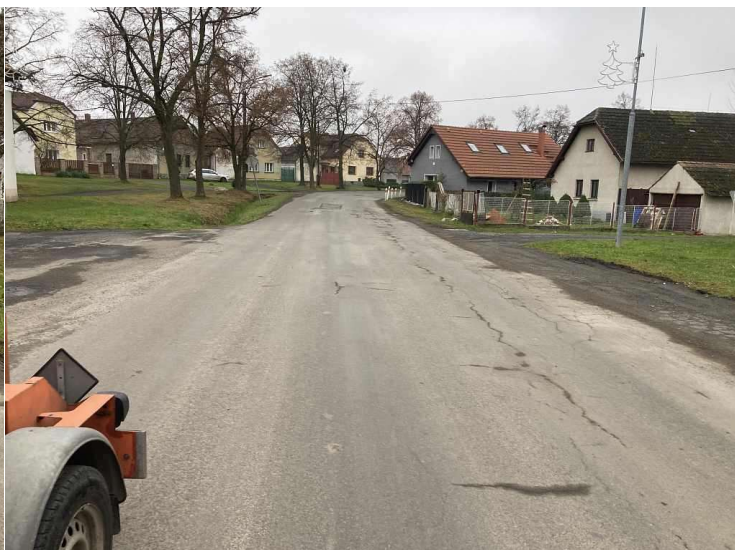
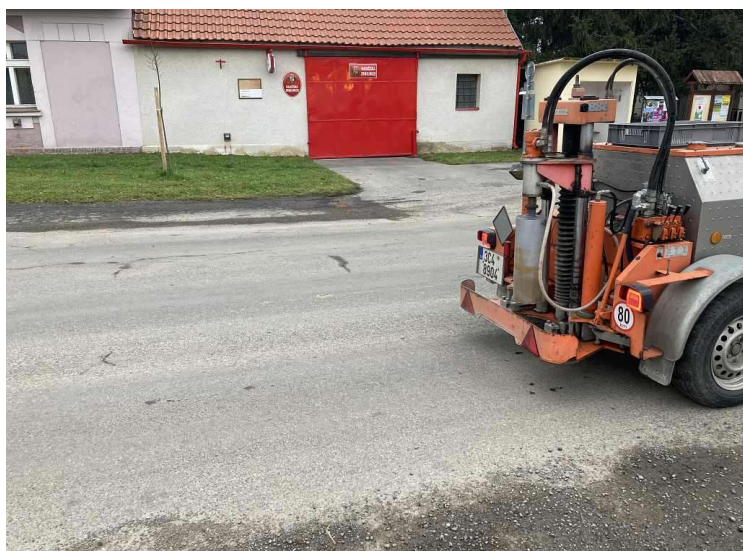
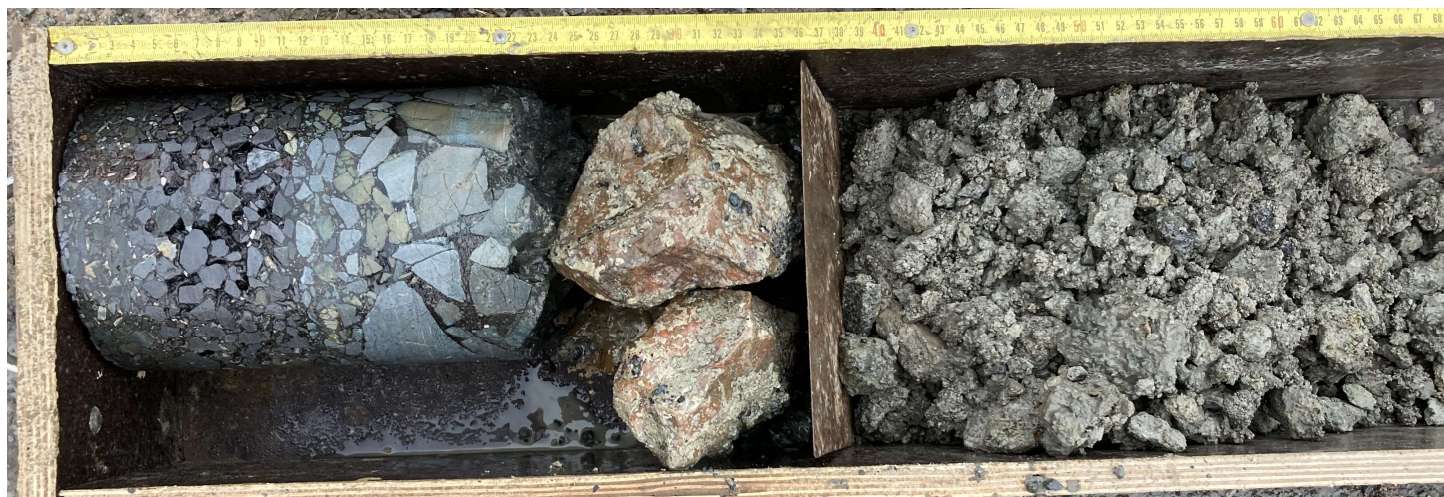
V5

úsek V; km 1,625 LS

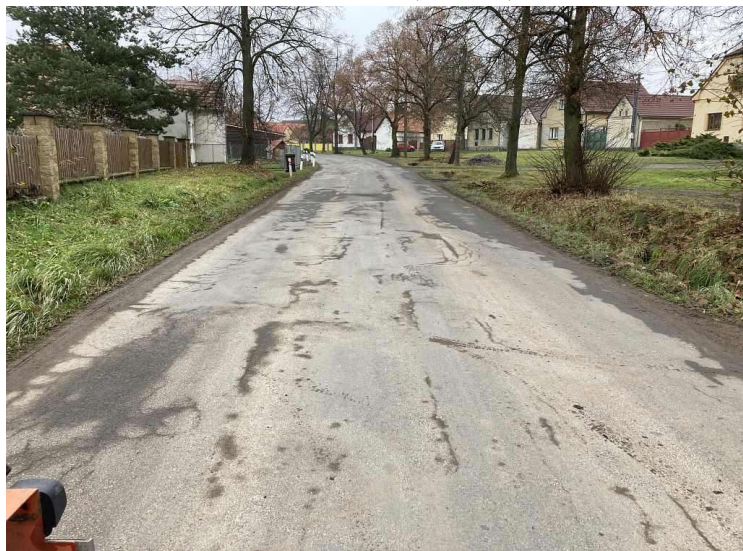
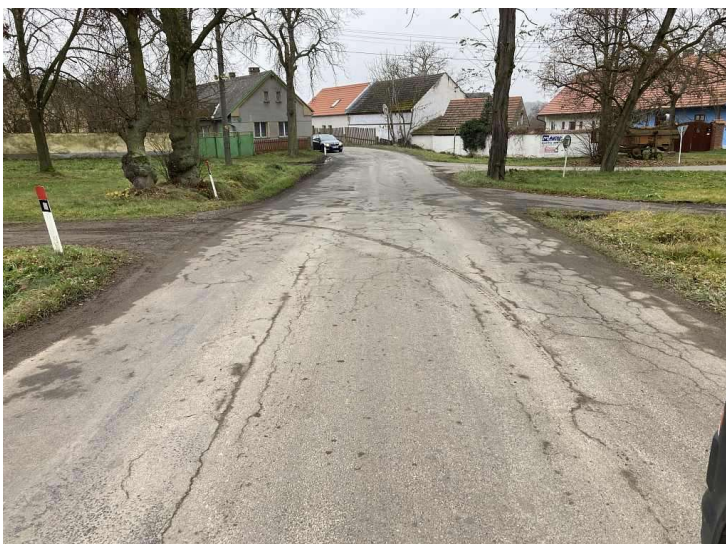
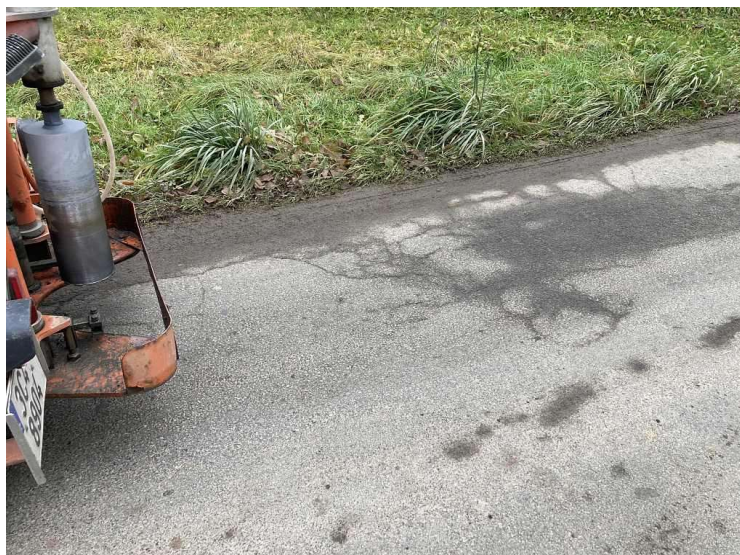
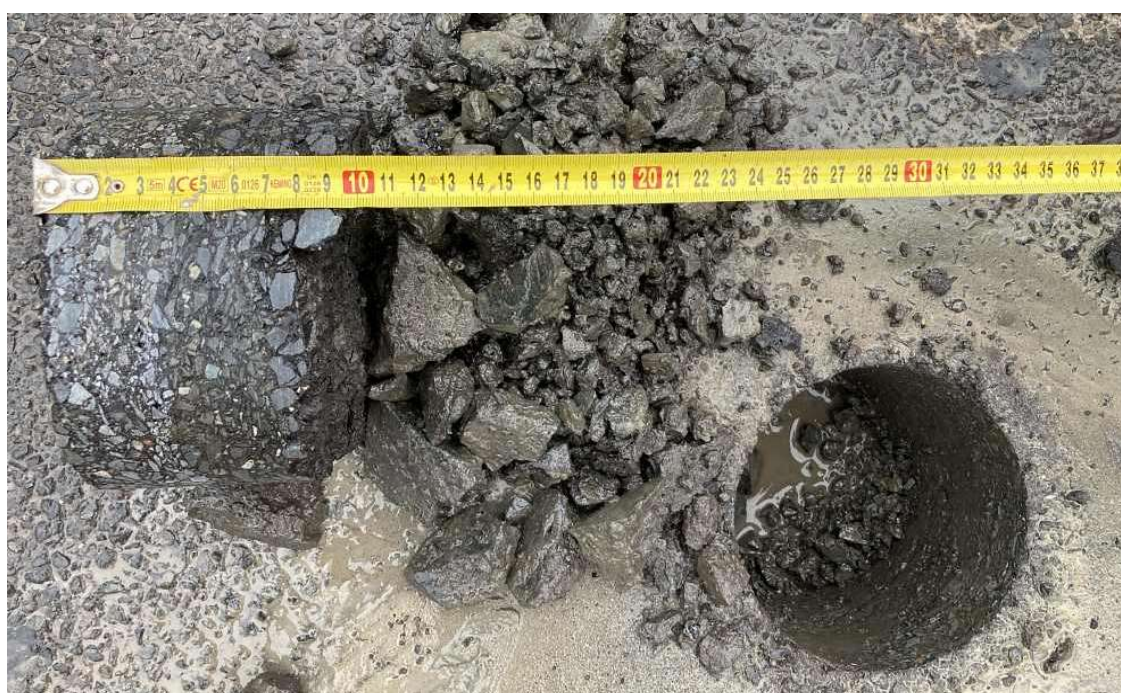
V6

úsek V; km 1,770 PS
