# STAVEBNĚ TECHNICKÝ PRŮZKUM – ZPRÁVA

**Stavebně technický průzkum v objektu ZUŠ v ulici U Jam č. p. 1353 v Plzni – Bolevci**

Název stavby: DEMOLICE OBJEKTU ZUŠ

Místo stavby: Plzeň – Bolevec, U Jam 1353/14

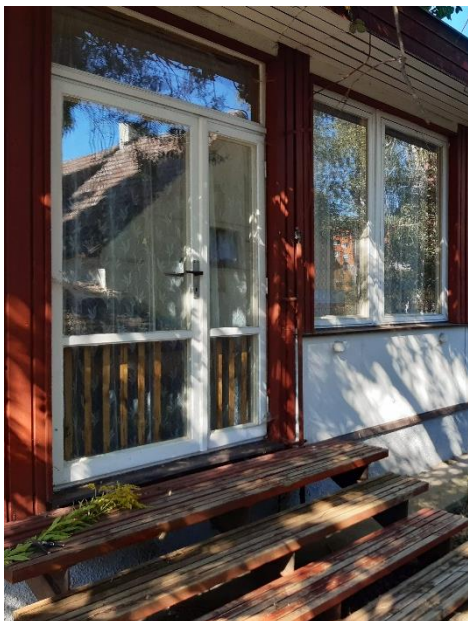
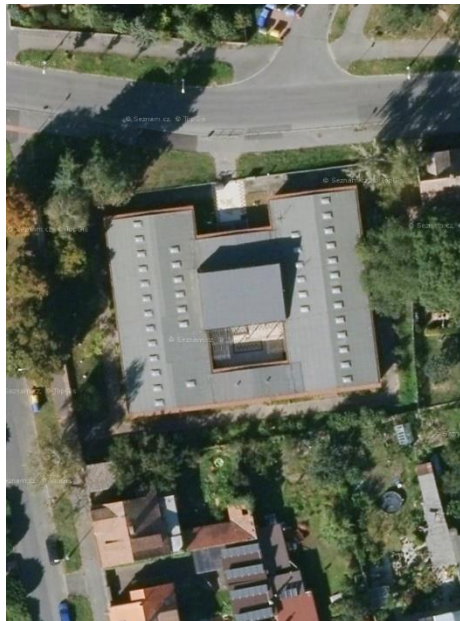
Stavebním průzkumem bylo prokázáno, že je objekt v nevyhovujícím technickém stavu a je na hranici životnosti. Stěny a příčky nevyhovují tepelně technicky, akusticky a příčky mají porušenou statiku. Na mnoha místech jsou v napojení mezi stěnou a příčkou mezery, což výrazně zhoršuje akustickou situaci.

Jedná se o stavbu v panelové technologii systému „Chanos“, což je konstrukční panelový systém. Nosná část panelu je tvořena z dřevěných hranolů, které jsou pak opláštěny. Obvodový i příčkový panel je nosný a navzájem propojený. Dle dostupné stávající projektové dokumentace se předpokládá, že objekt je založen na základových pasech z prostého betonu, vyztuženého konstrukční výztuží. Konstrukce stropu a střechy nad přízemím je provedena i nad zděnou dostavbou ze stejných dřevěných prostorových dílců a panelů v systému CHANOS.
