## ZÁVĚREČNÁ ZPRÁVA

24PP1010

**24PP1010 – Diagnostický průzkum komunikace II/201**

31.03.2024

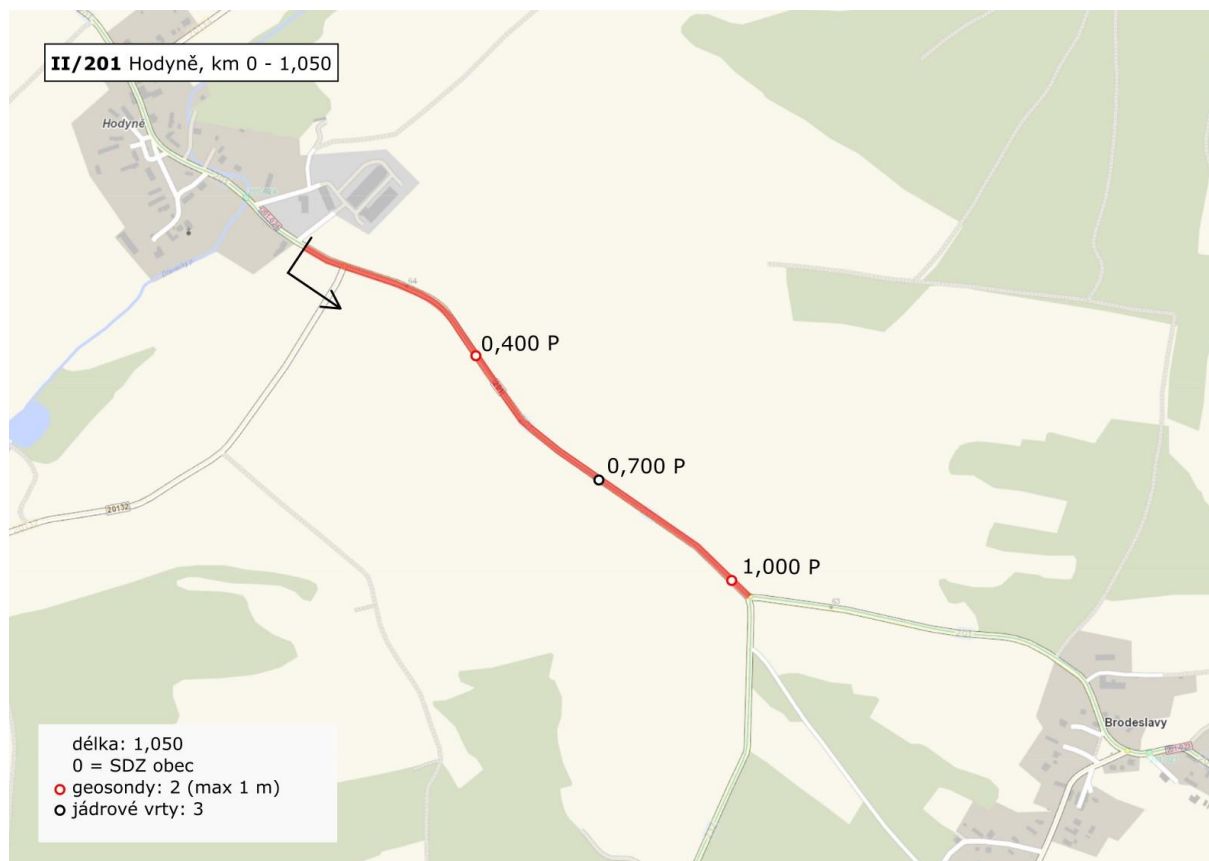
Obr. 1: Poloha jádrových vývrtů – JV, Poloha vrtaných sond – GS

Bylo provedeno 2 ks vrtaných sond do hl. 1000 mm a dále 3 ks jádrových vývrtů ve stmelených vrstvách vozovky. Polohy vývrtů jsou zřejmé z následujícího schématu.

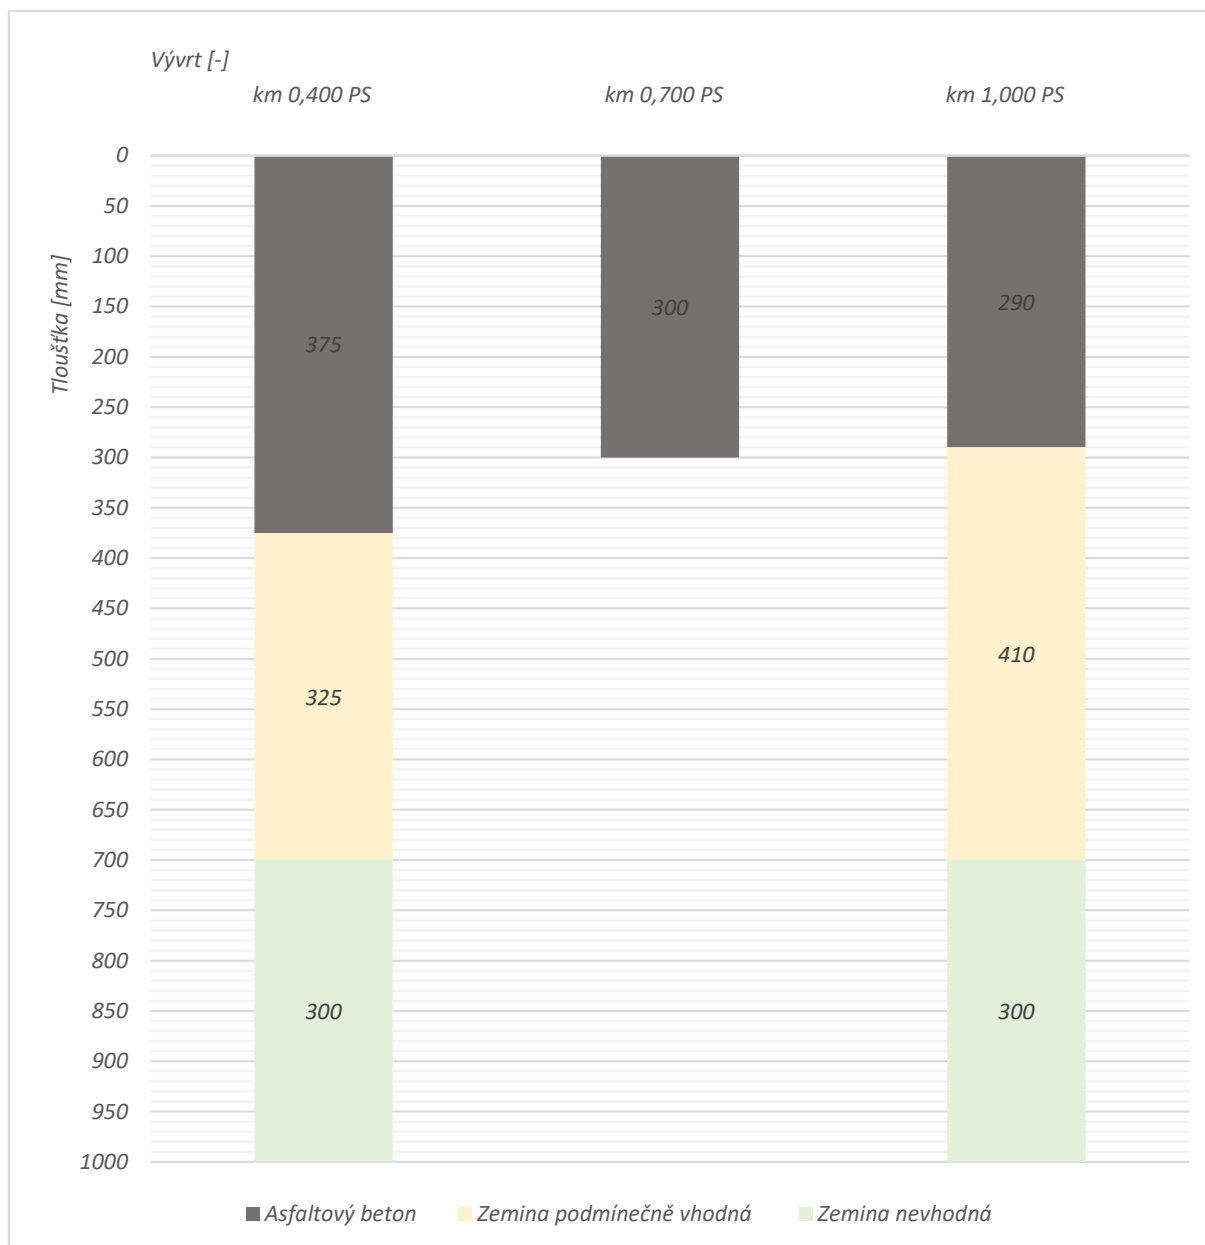
Obrázek 2: Konstrukční vrstvy, grafické znázornění

Zastižené zeminy jsou rozděleny dle vhodnosti do aktivní zóny (ČSN 73 6133).

Tloušťky stmelených konstrukčních vrstev se jeví jako nehomogenní v celé délce úseku, jsou zde zastoupeny vrstvou asfaltového betonu (AC).

Nestmelené konstrukční vrstvy ve smyslu ČSN 73 6126-1 nezastiženy.
