RESTAURÁČNÍ ZÁMĚR

**Kamenné prvky fasády
kostela Zvěstování Panny Marie**

Muzeum a galerie severního Plzeňska
v Mariánské Týnici

2022

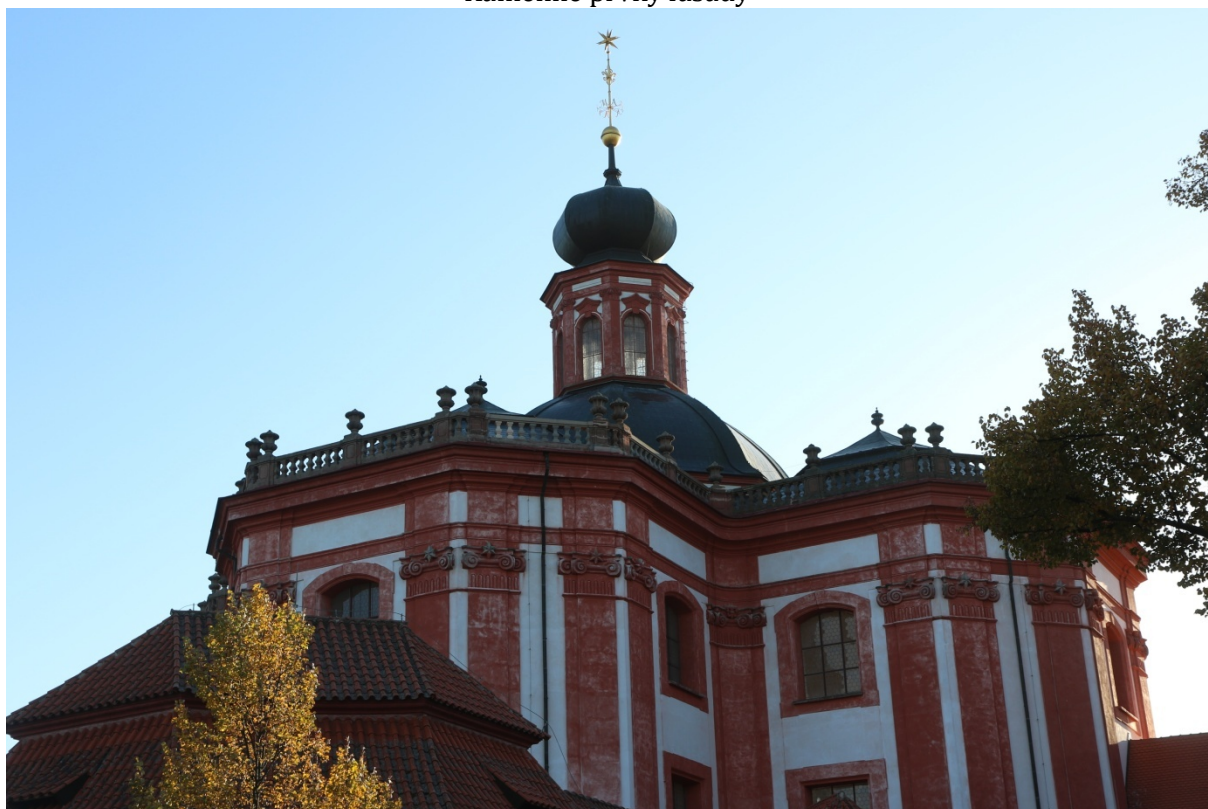
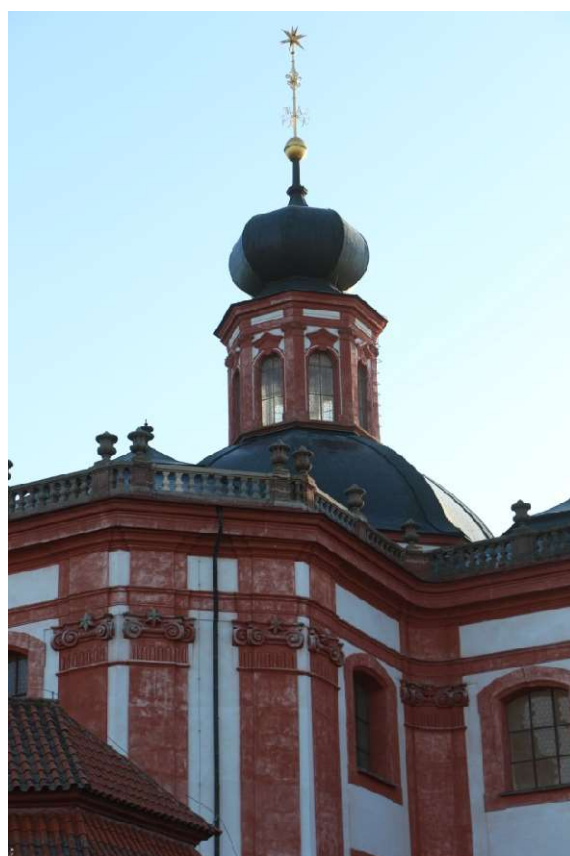
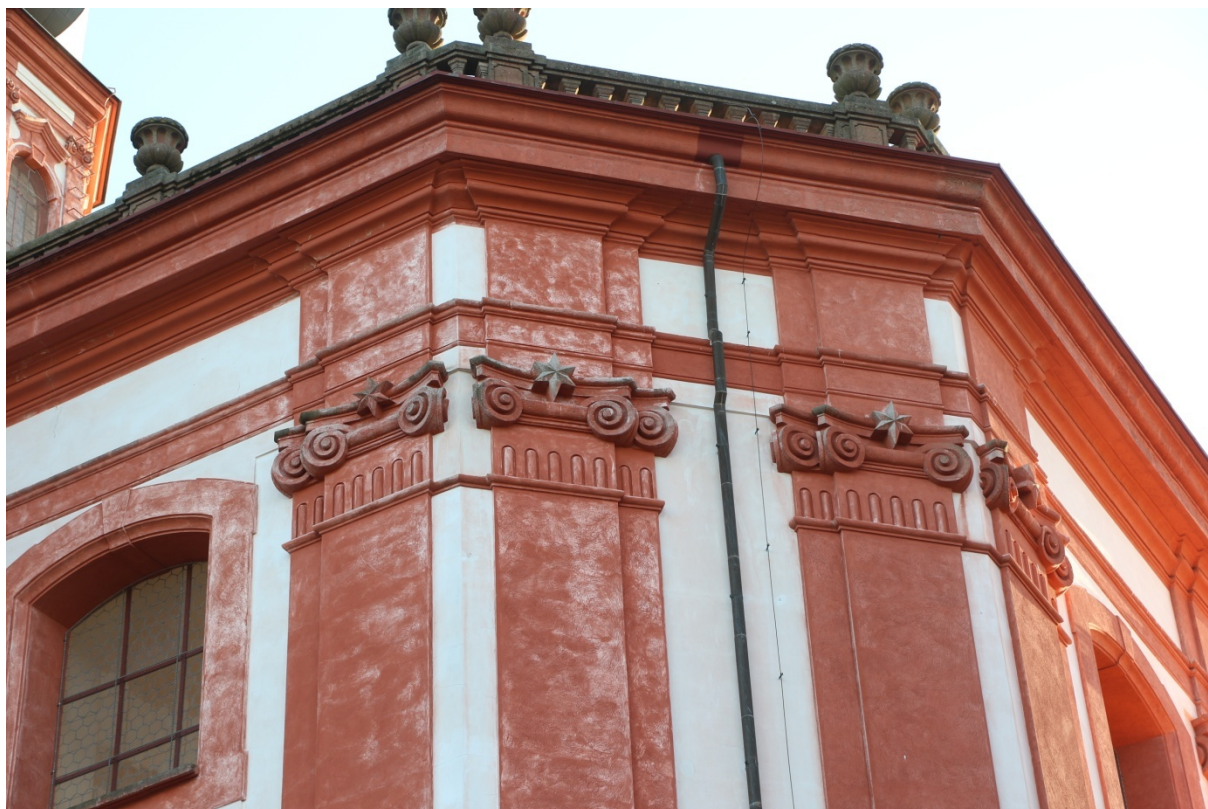
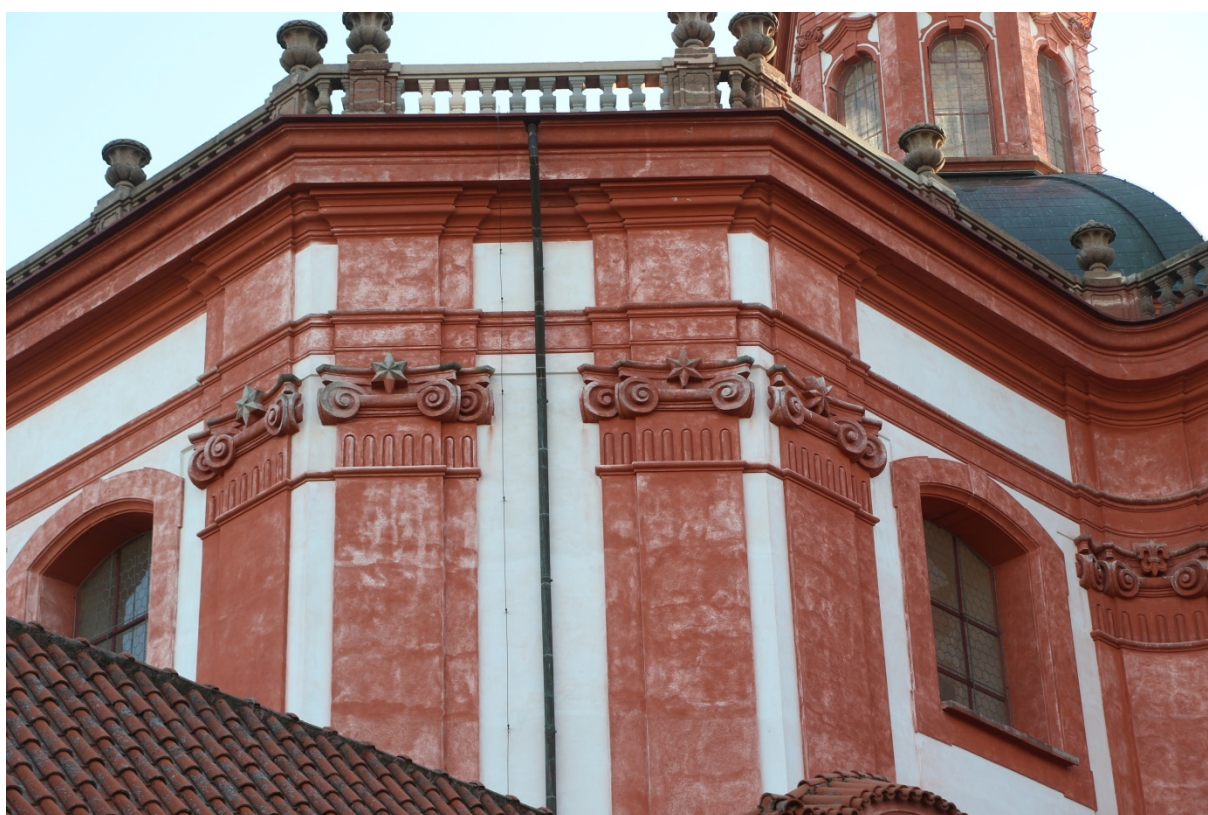
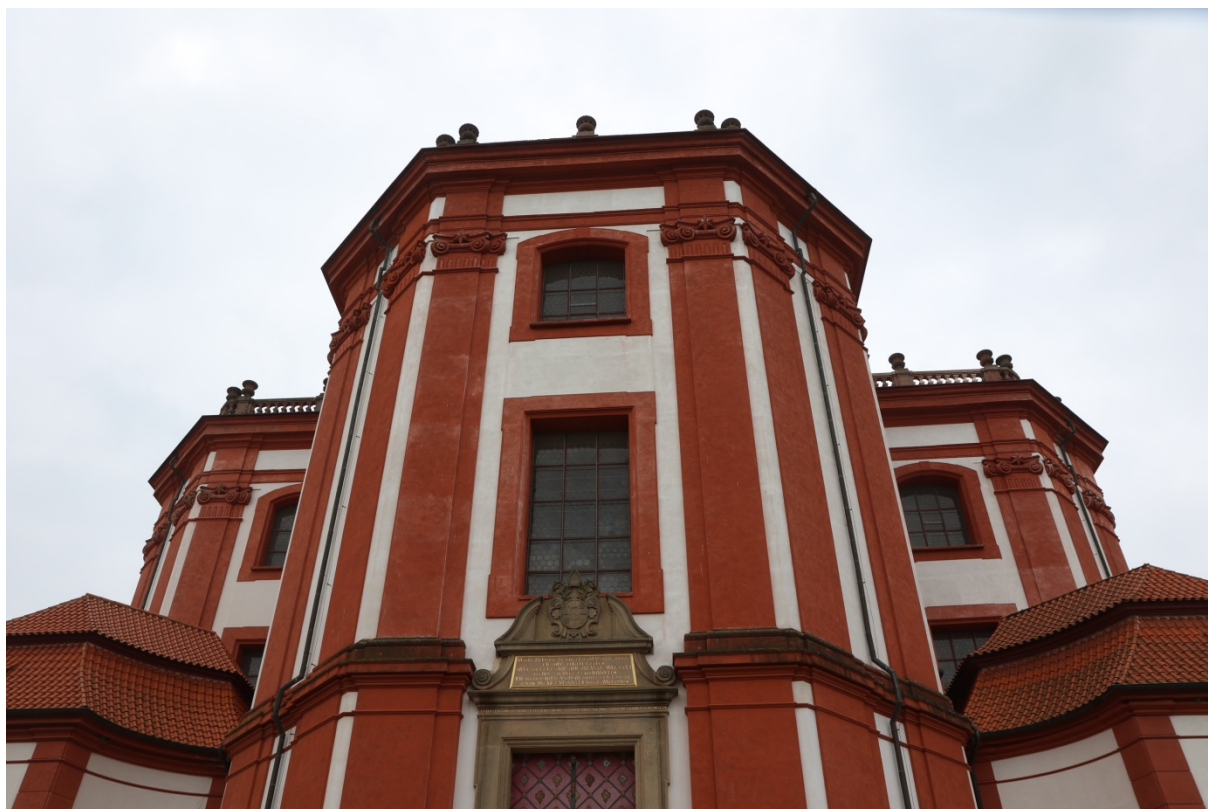
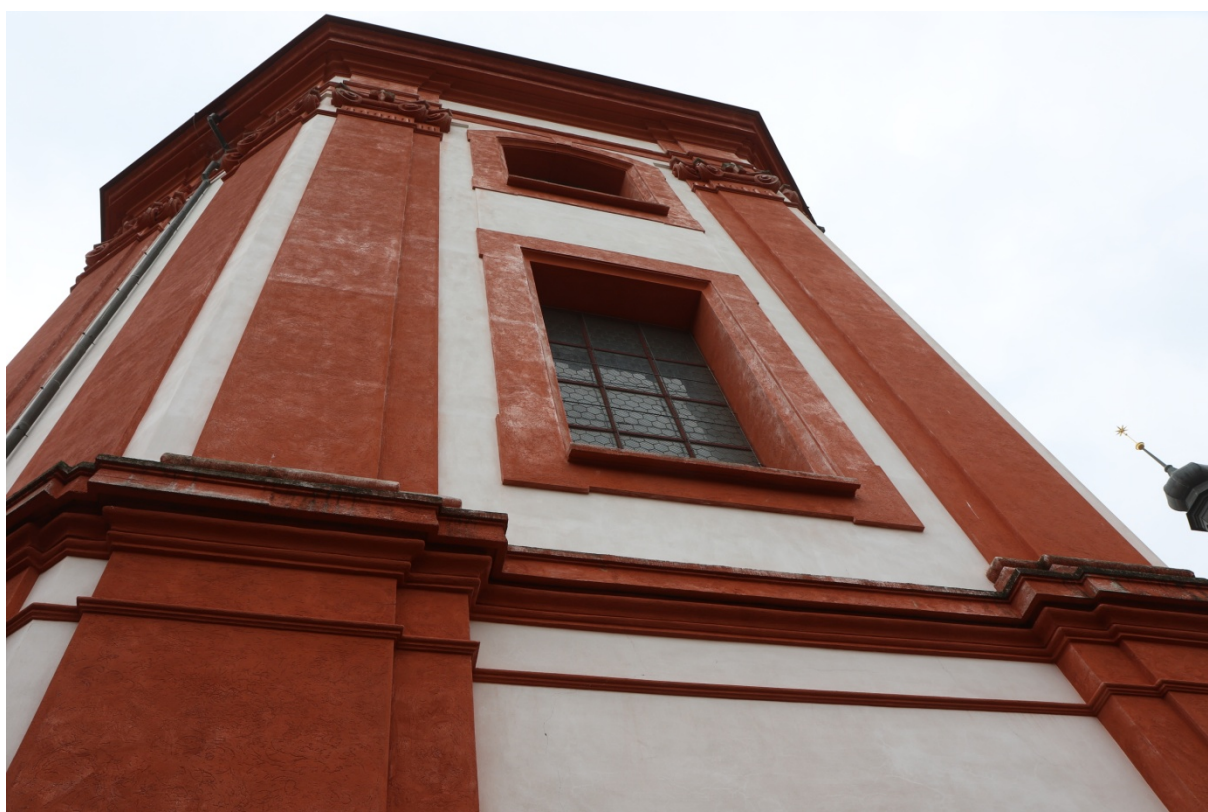
Kamenné prvky fasády

Parapety, ostění oken, hlavice a zbylé kamenné prvky fasády pod balustrádou jsou poškozeny pouze přirozeným stárnutím použitých materiálů. Jedná se o projevení trhlin ve spojích originálního kamene a druhotných doplňků. Na většině ploch došlo k částečnému smytí povrchového nátěru. Je zřejmé, že povrchový nátěr byl vhodnou ochranou pro všechny kamenné prvky fasády pod balustrádou. Balustráda je oproti ostatním partiím fasády výrazně více poškozena biokorozí a smytím povrchového nátěru.

Na fasádě kostela se nacházejí jako kamenné umělecko-řemeslné prvky nejen uvedené parapety oken, ale z kamene jsou provedena i ostění, lokálně hlavice a další dekory fasády. Tyto kamenné prvky doporučuji v rámci obnovy omítaných stěn fasády očistit suchou cestou, a to ometením a okartáčováním prvků pro sejmutí ulpělých prachových nečistot a pro očištění uvolněných okrajů barevných nátěrů. Dále je potřeba lokálně uvolněné tmely a spáry taktéž prosekat, aby bylo možné je nově zatmelit. Po mechanickém lokálním očištění těchto prvků doporučuji kamenné prvky represivně a preventivně sanovat, především na zasažených horizontálních plochách parapetů (Sanatop Likvid, Sanatop Prevent Fix – Stachema). Následně doporučuji projevené trhliny a poškozené druhotné tmely a spáry doplnit shodným materiálem umělého kamene na bázi vápeno-cementového pojiva v návaznosti na minulé opravy. Přesný výčet doporučeného materiálu minerální směsi umělého kamene viz níže (v kapitole balustrády). Po plastických retuších kamenných prvků fasády je vhodné tyto prvky obnovit v tmavě červené barevnosti fasádní modifikované vápenné barvy dle ostatních ploch na dotčené fasádě. Tyto prvky jsou přímou součástí fasády. Některé jsou zhotoveny z umělého kamene, některé shodné prvky jsou zhotovené z kamene nebo různou měrou opravovány, proto doporučuji použít shodnou technologii barevného nátěru těchto prvků s omítkami. Závěrem navrhuji horizontální plochy, především vysazených ploch parapetů či horizontálních ploch vysazených povrchů hlavic hydrofobizovat siloxanovým roztokem (Funcosil SNL geruchsneutral-Remmers).
