RESTAURÁČNÍ ZÁMĚR

**Kamenné prvky fasády
kostela Zvěstování Panny Marie**

Muzeum a galerie severního Plzeňska
v Mariánské Týnici

2022

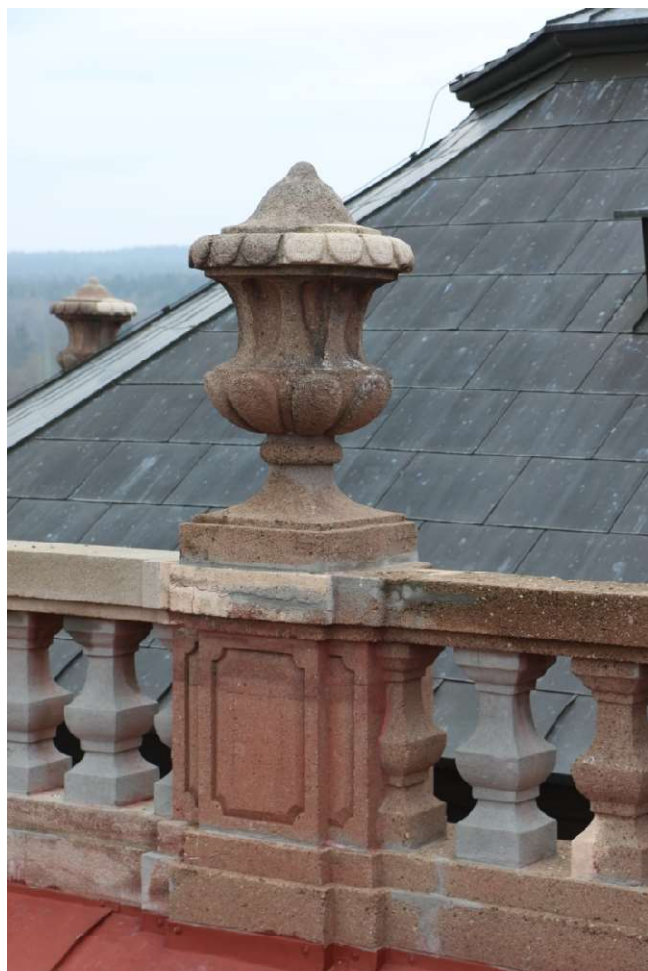
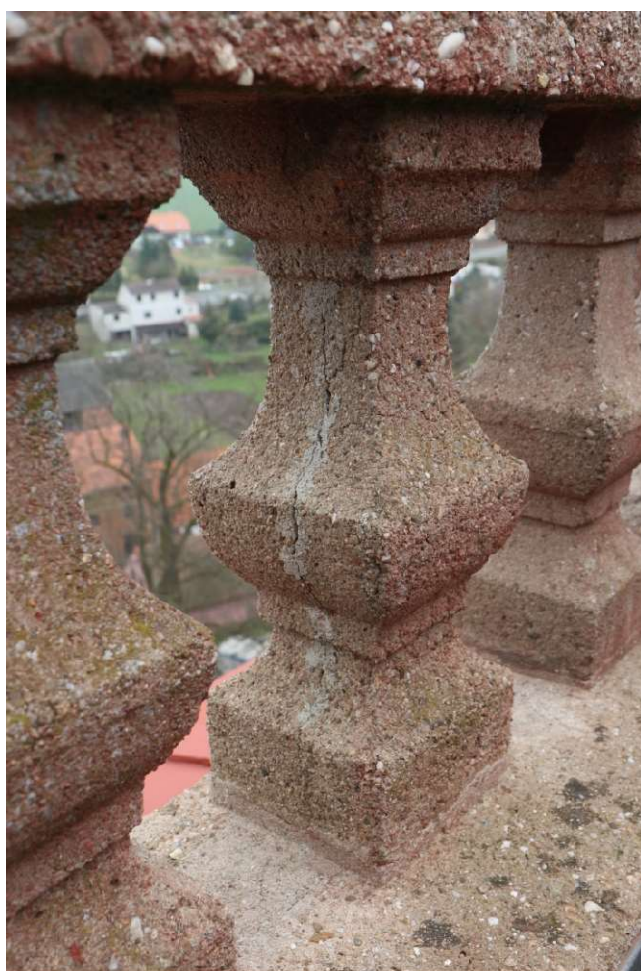
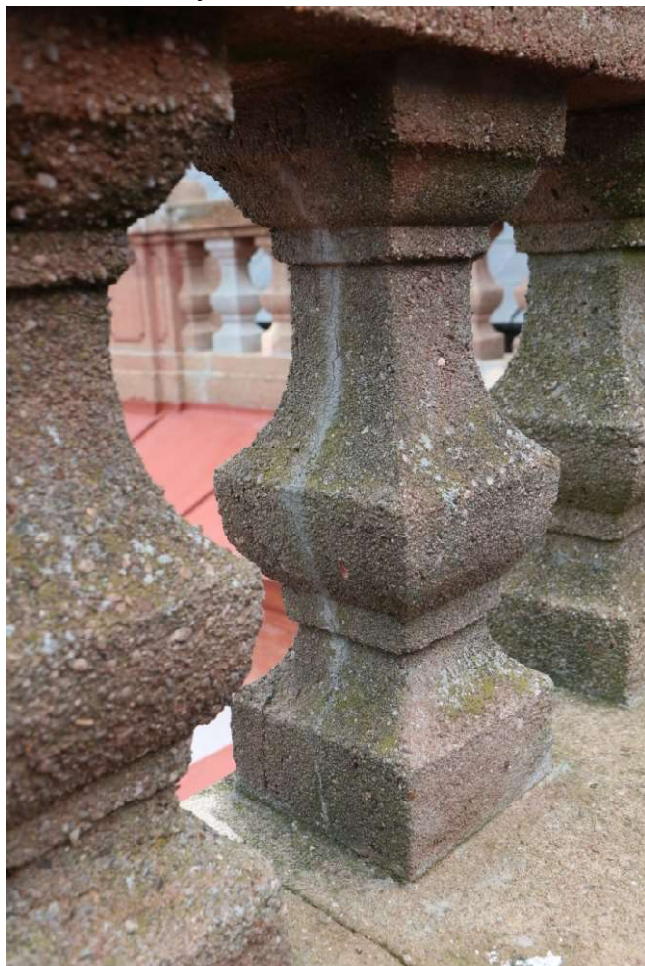
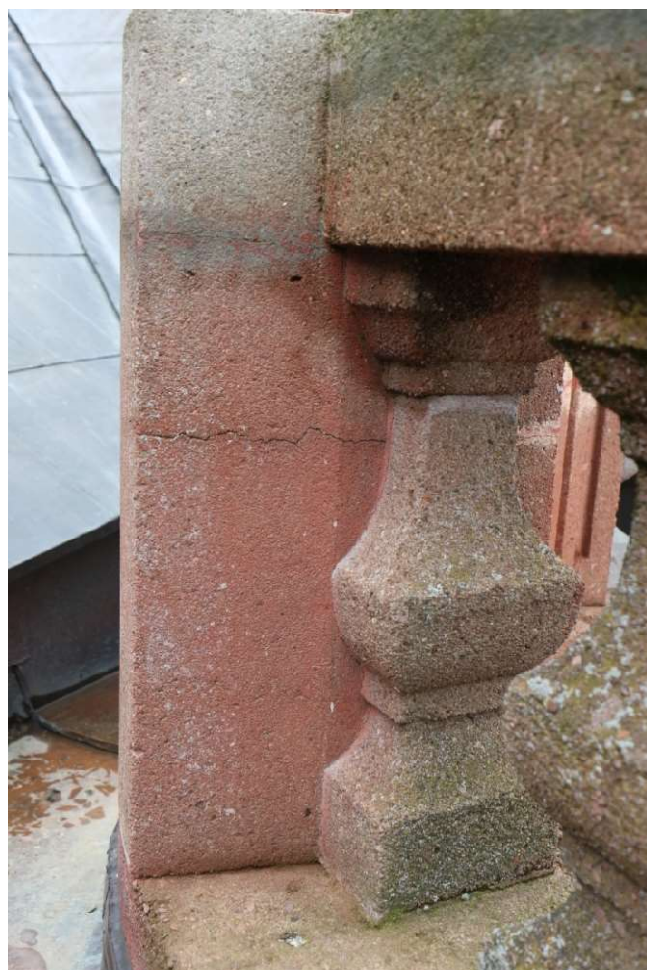
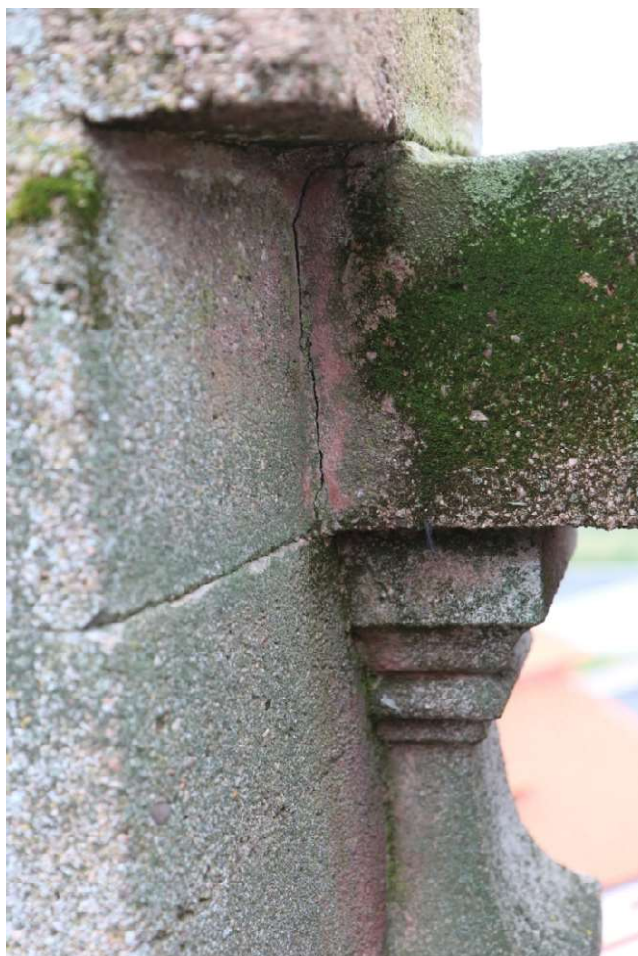
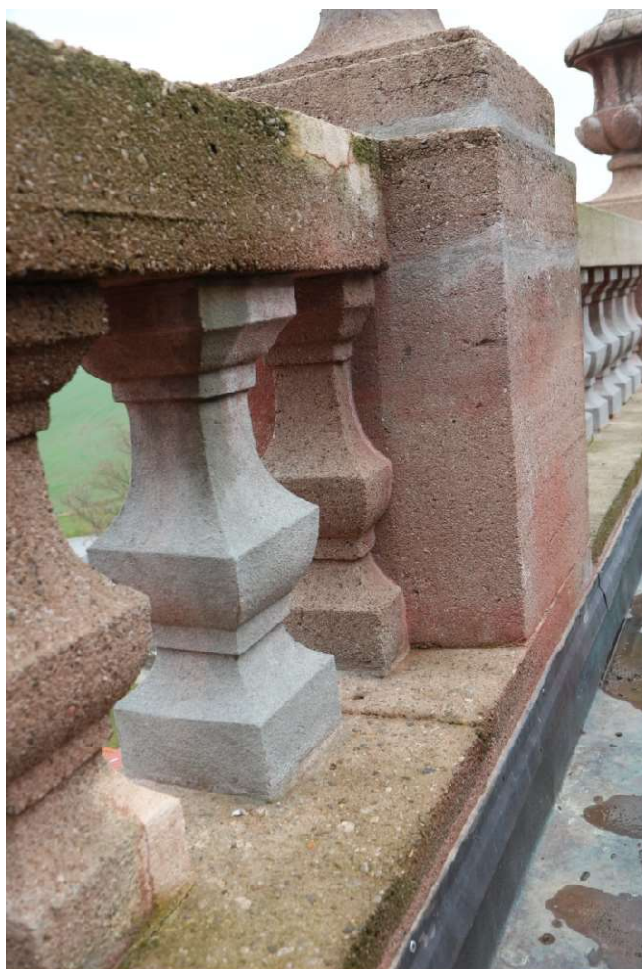
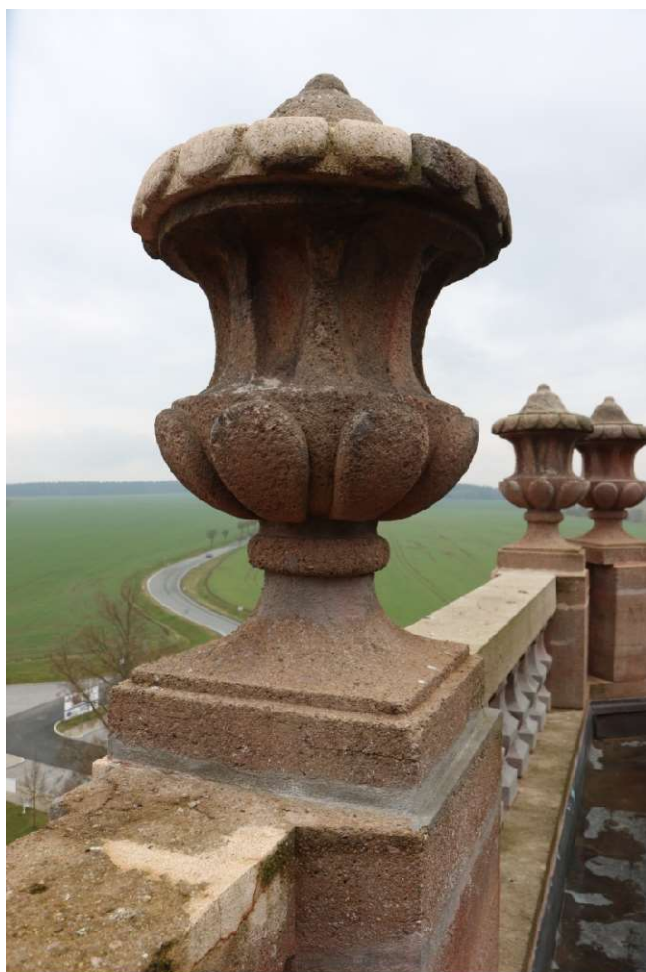
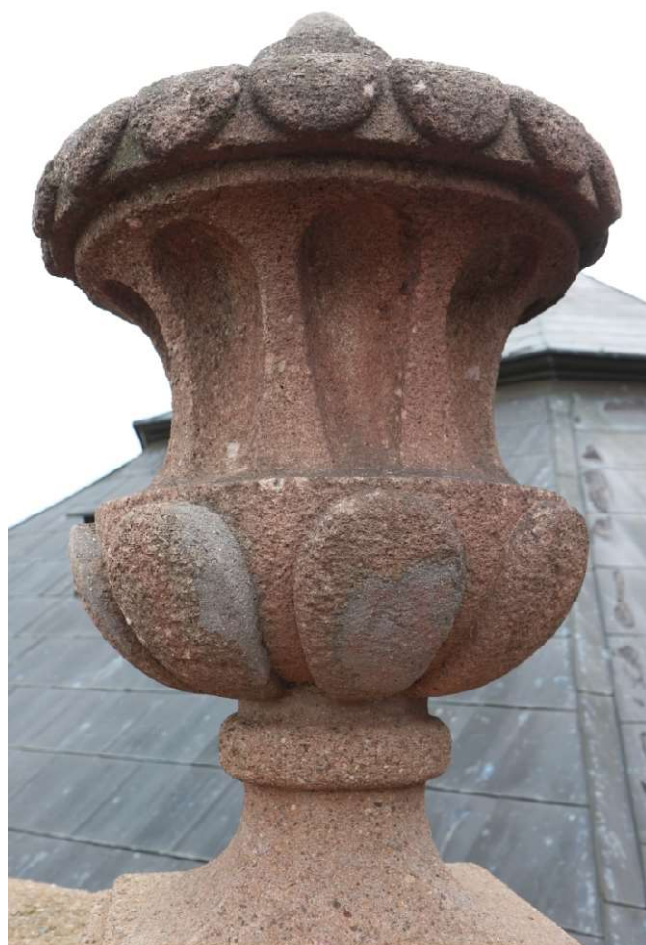
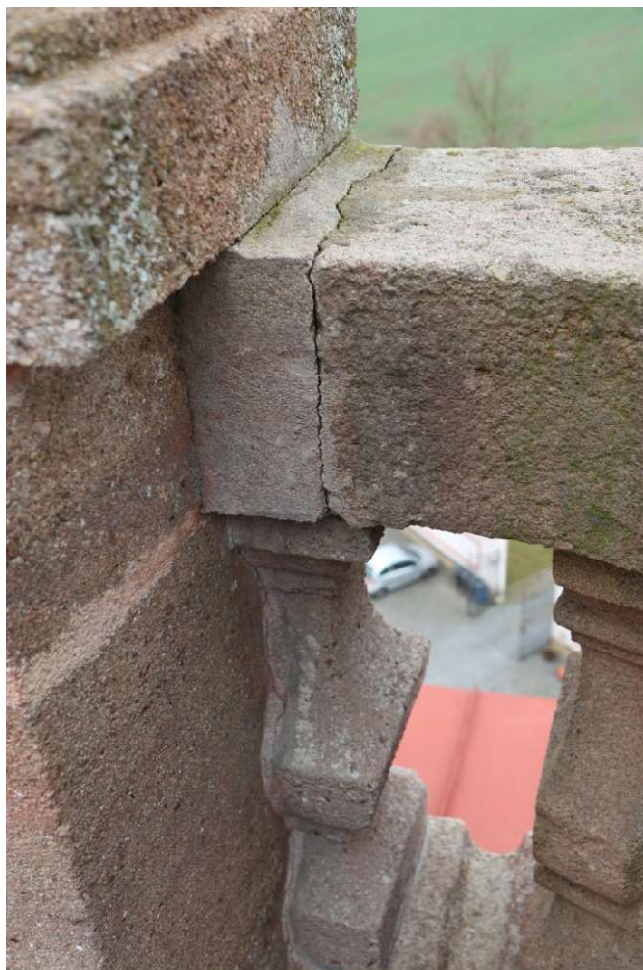
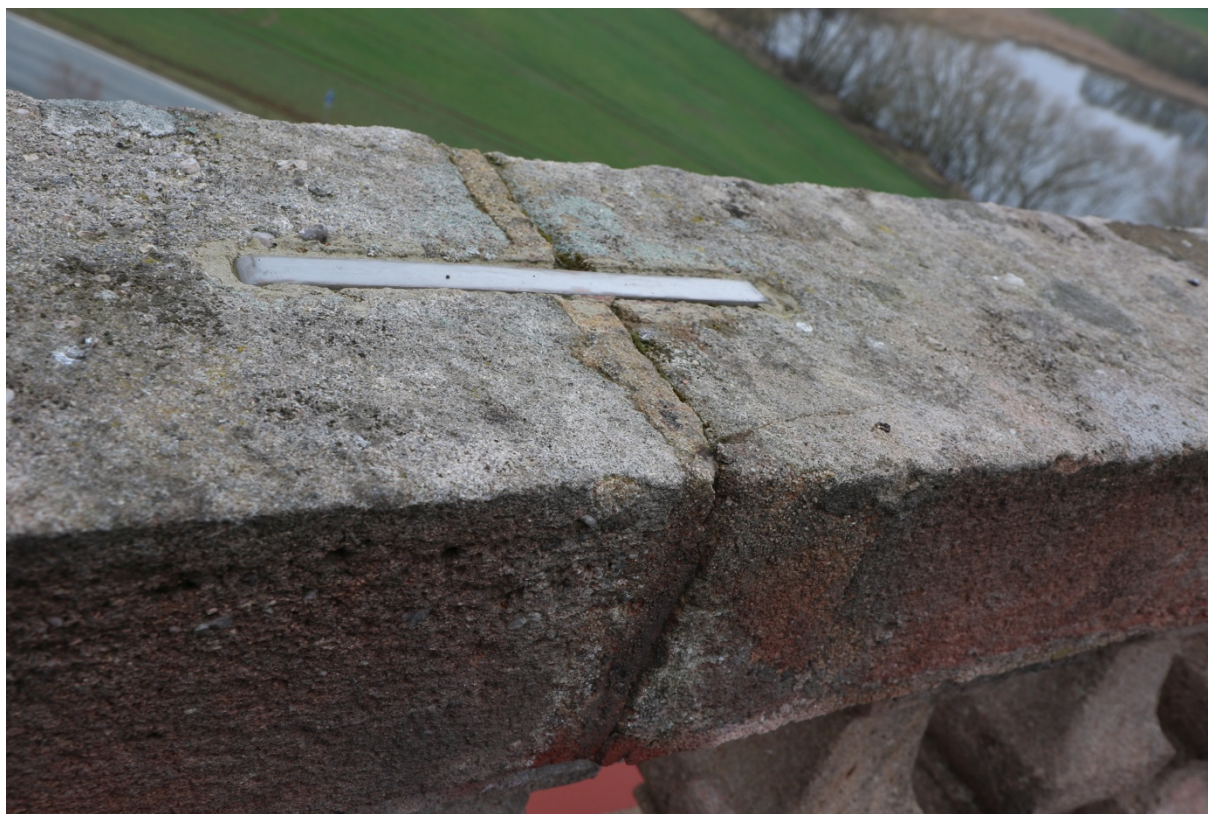
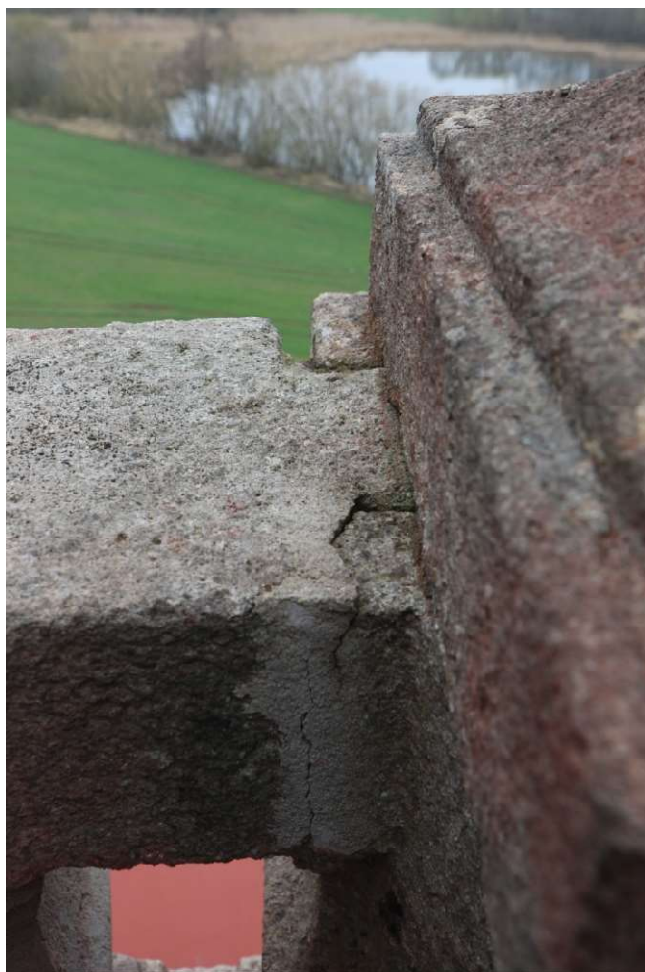
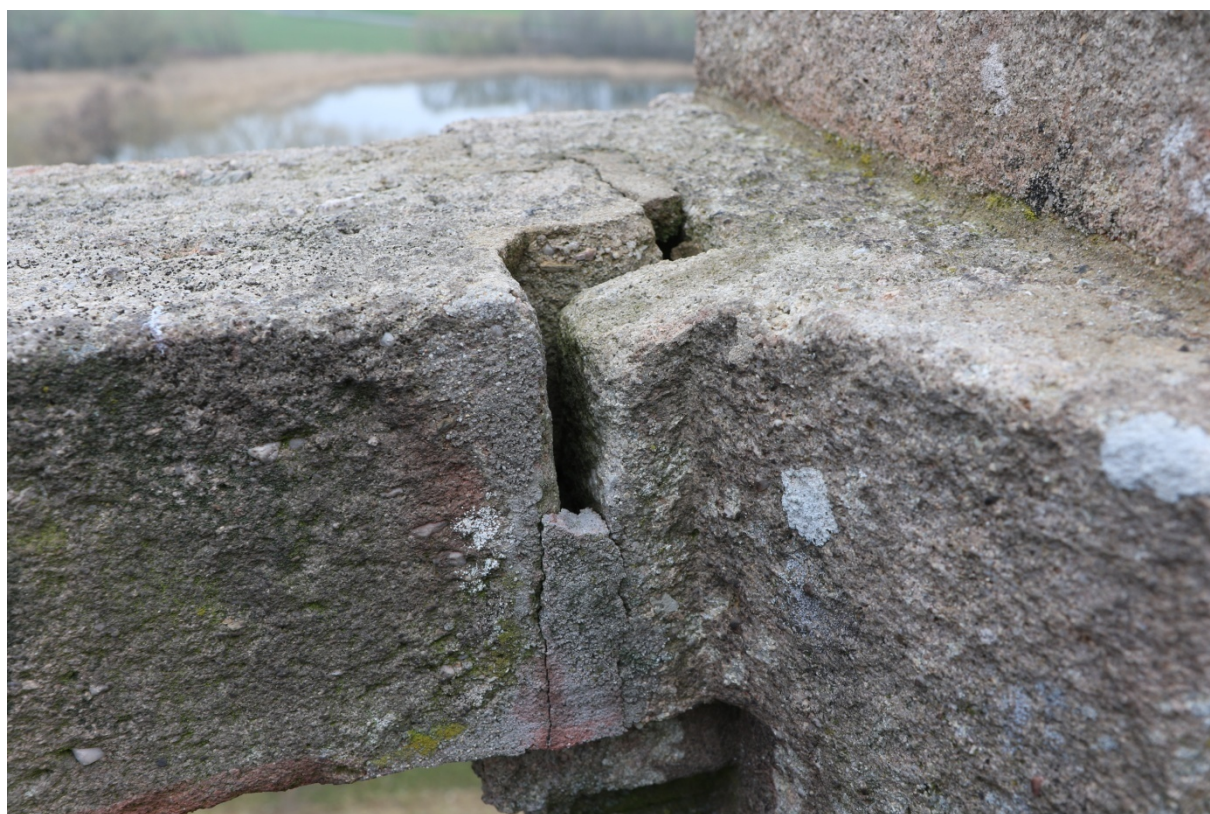
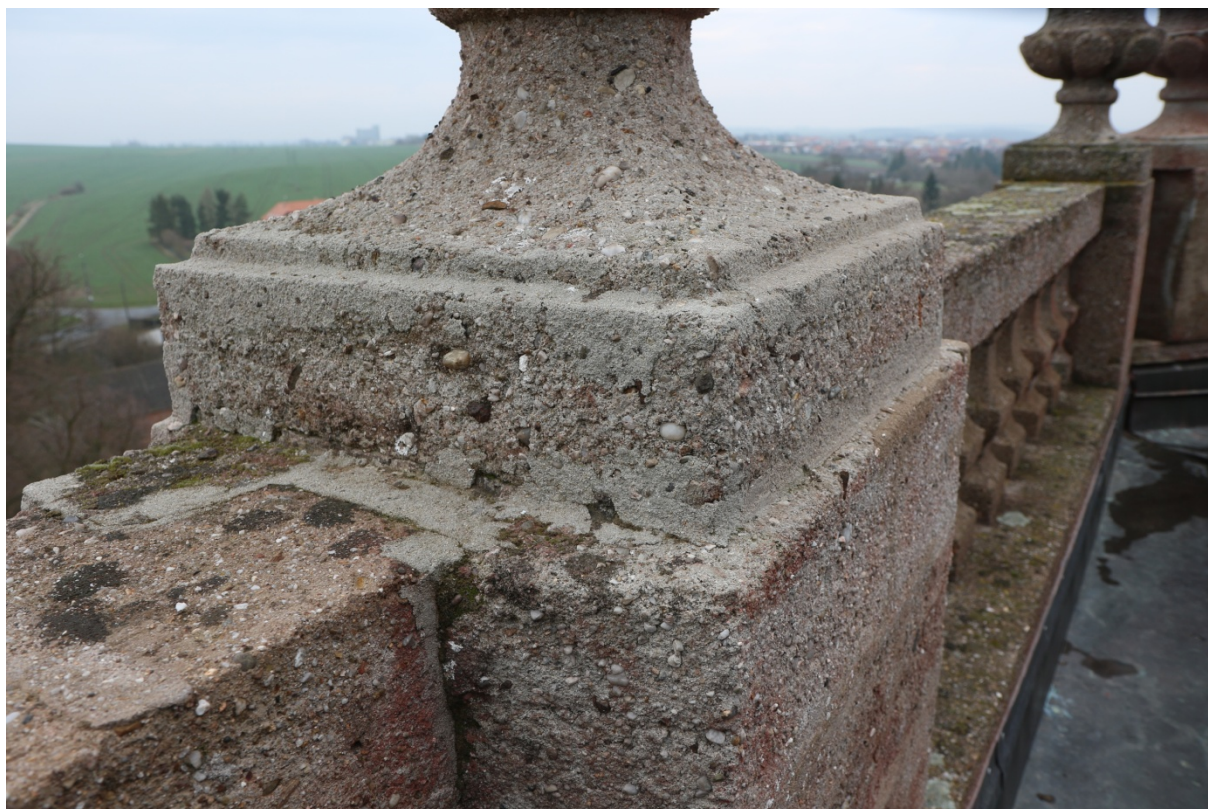
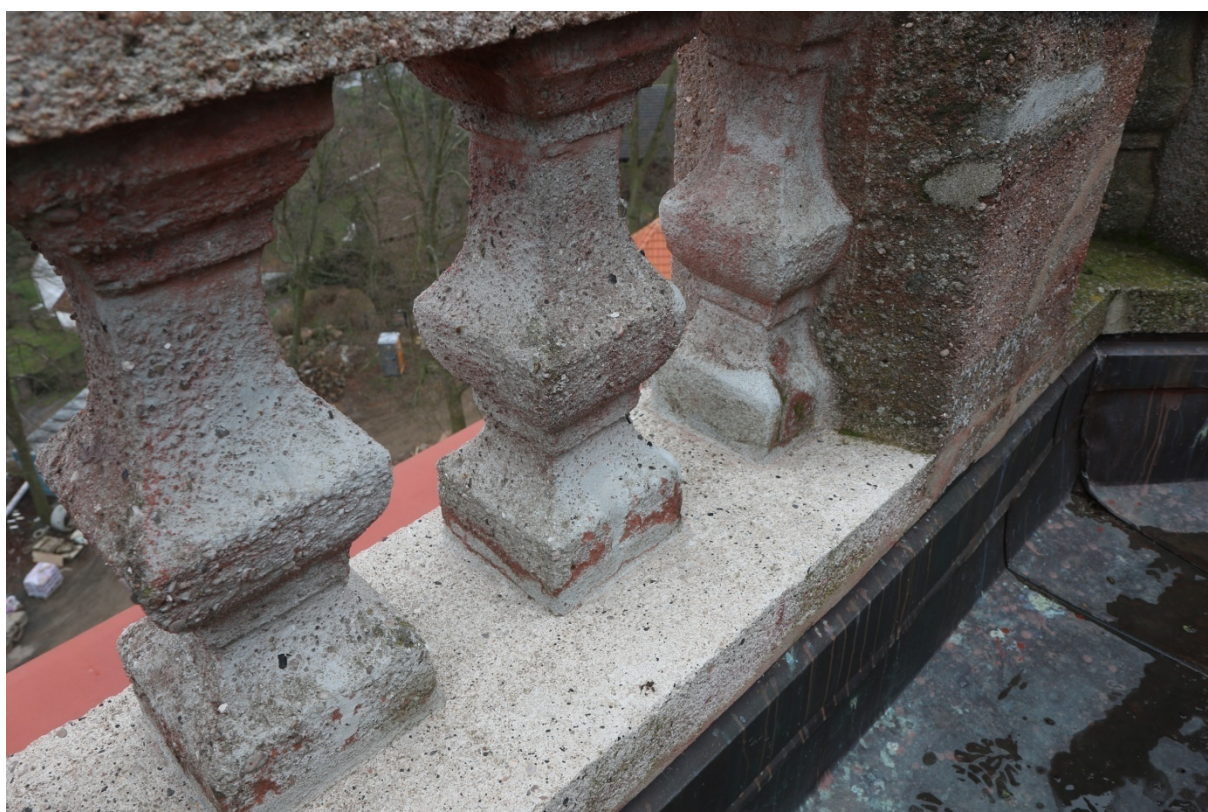
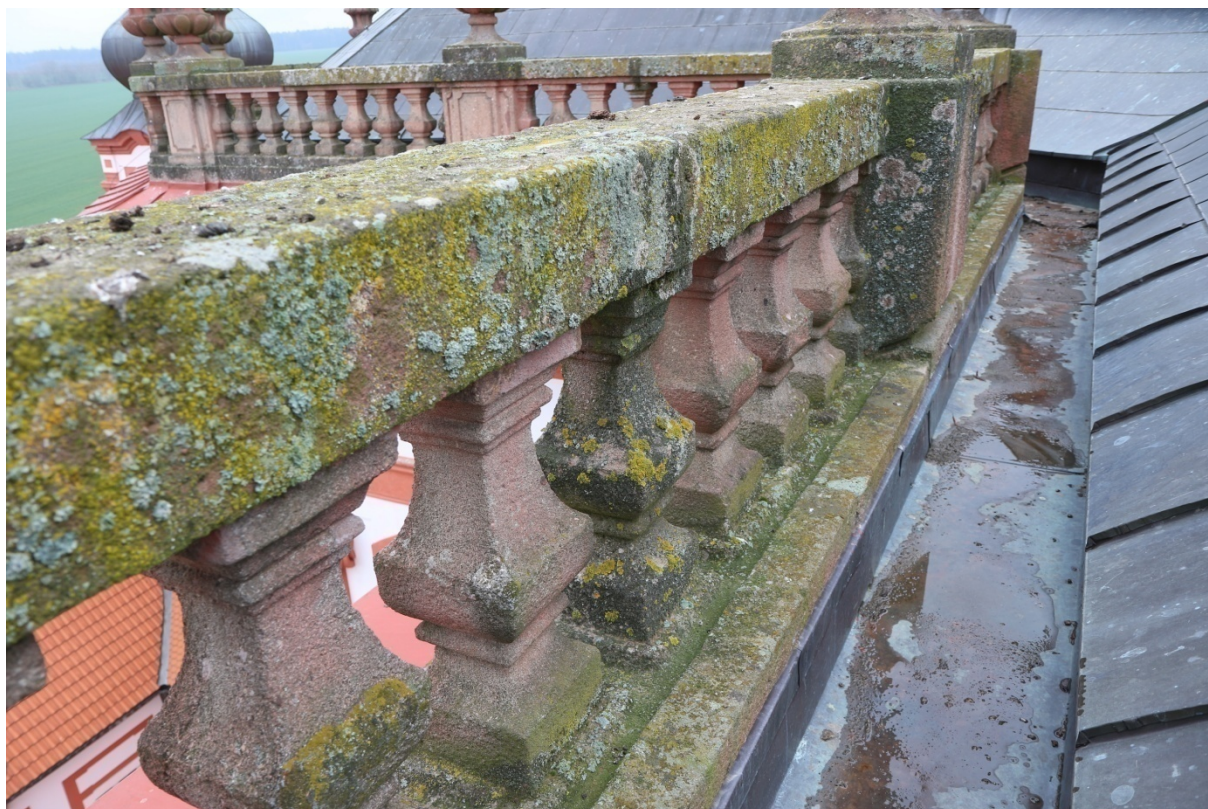
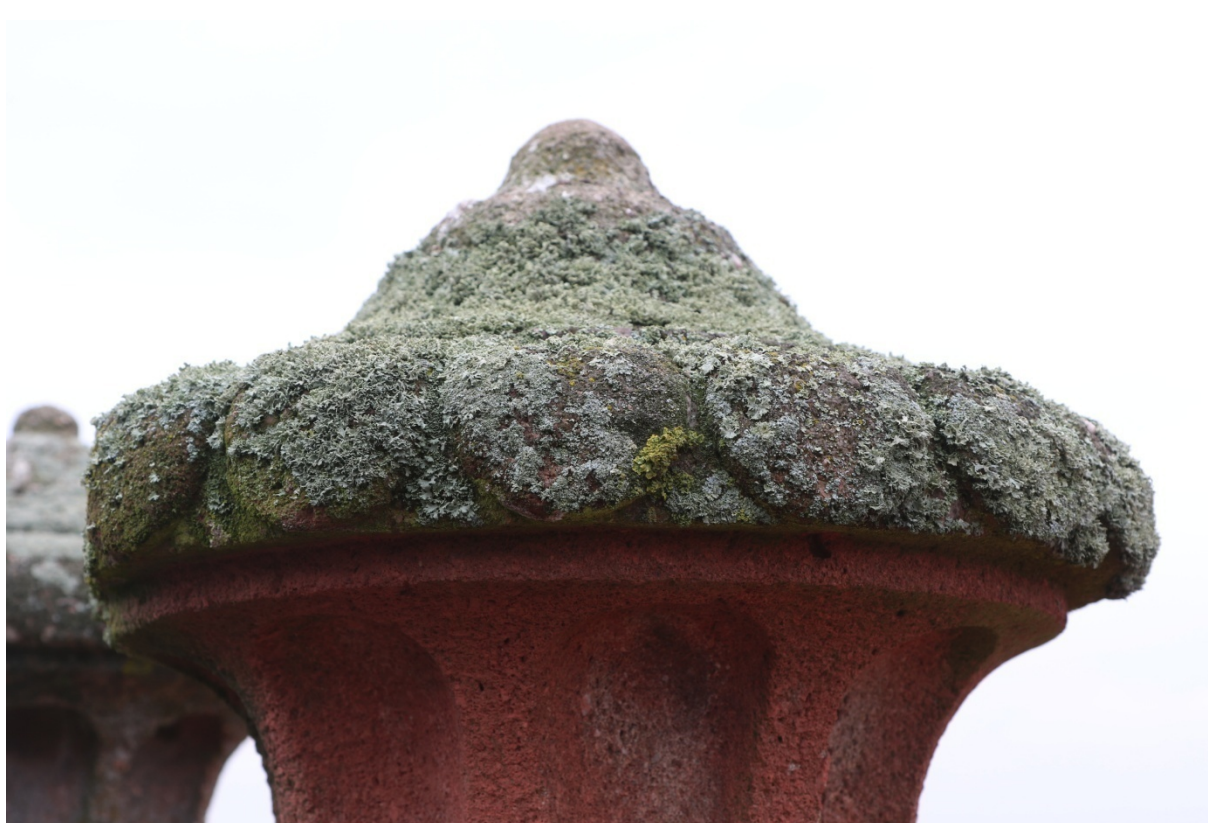
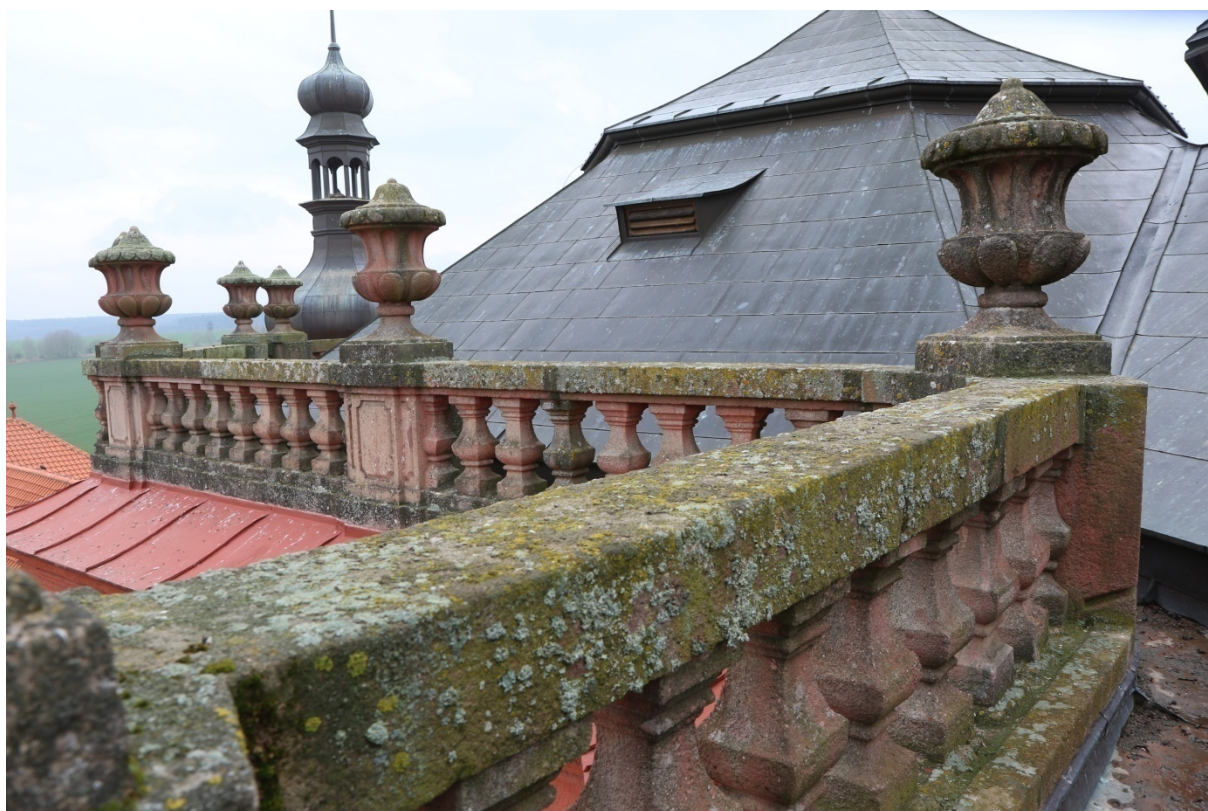
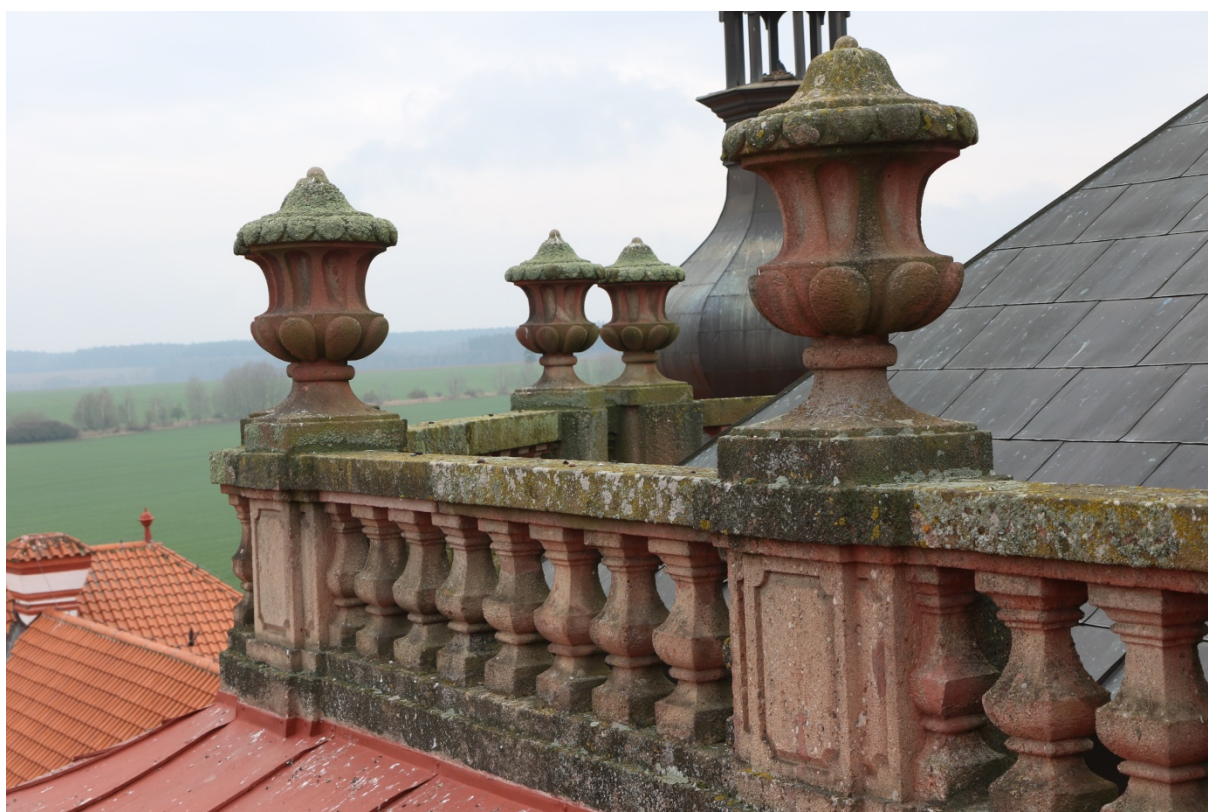
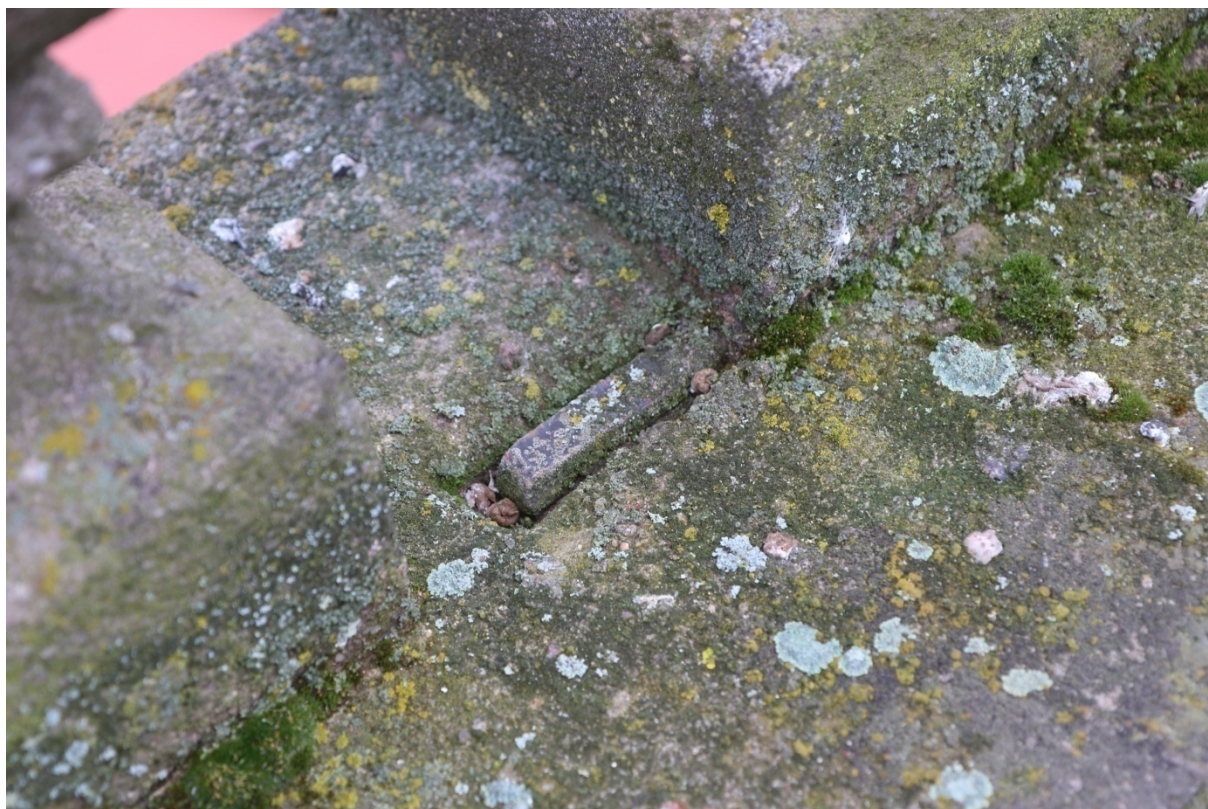
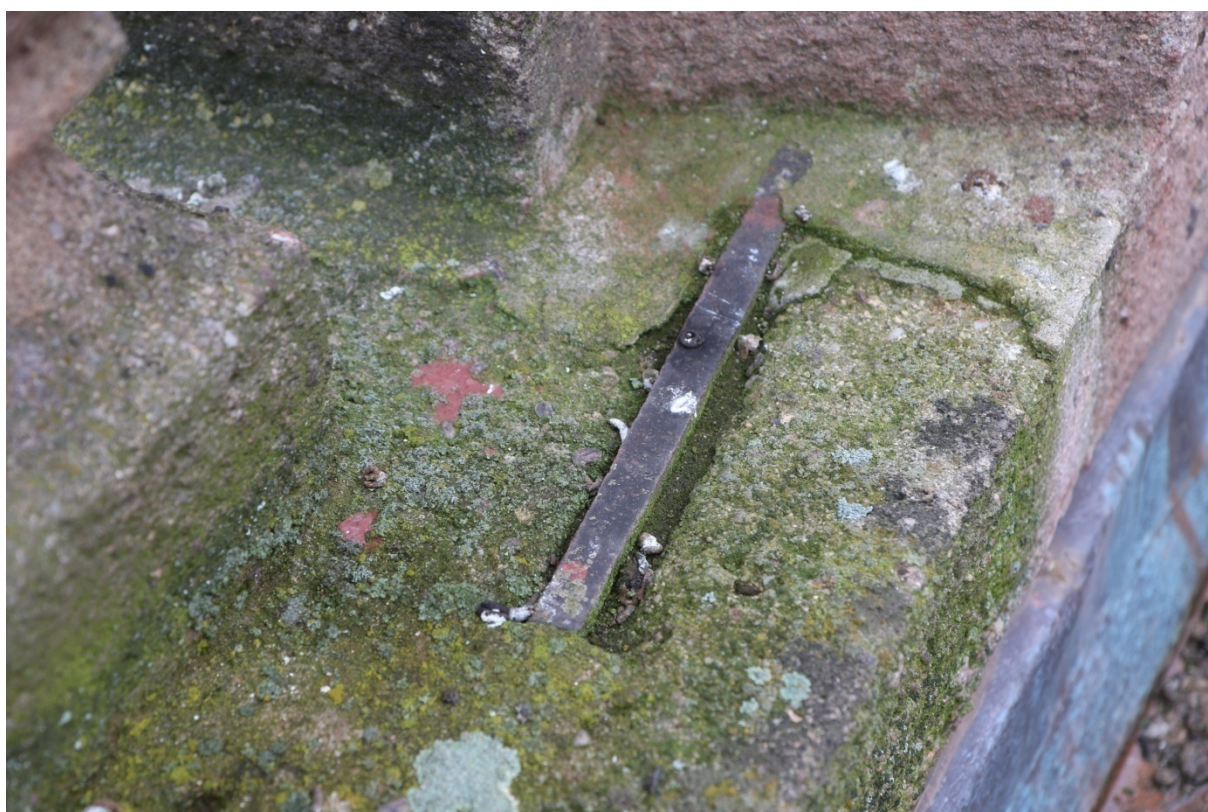
Balustráda

V současnosti je povrchová červená barevnost z povrchu smyta cca z 60%. Povrch všech kamenných částí je výrazně zasažen biologickým znečištěním, a to především řasami, mechy a lišejníky. Originální kamenné prvky jsou zasaženy biologickým napadením více než novější prvky z umělého kamene. Znečištění povrchů horizontálních ploch je ještě posílené ptáčími exkrementy.

Hmota kamenné balustrády není staticky porušena. Otevřený povrch kamene je zjevný především na dopadových horizontálních plochách kamenného soklu balustrády. Sokl je více poškozen než madlo balustrády s ohledem na to, že dopadající dešťová voda zůstává na soklu déle, tato plocha je více chráněna proti větru a vysušení.

Na povrchu celé balustrády se projevují druhotné tmely a dumělé doplňky z předchozích restaurátorských zásahů. Tyto barevné odlišnosti jsou poplatné stáří zásahů a působení na přímé povětrnosti.

Mechanickým poškozením kamene jsou především otevřené spáry na soklu balustrády, kde jsou odplavené lokálně i spárovací tmely. Lokálně je otevřená spára i na madle balustrády. Dalším poškozením hmoty umělého doplňku kuželek jsou vertikální praskliny po celé délce kuželky. Při předběžné prohlídce byly nalezeny dva až tři kusy kuželky takto poškozené. Jedná se o vnitřní pnutí železné armatury, která je běžně využívána při zhotovení výdusku. Na madle balustrády jsou v místě tmelení kamenných zámků vyplavené tmely a spoje jsou mírně otevřené. Tato poškození výrazně aktivně nenarušují stav balustrády. Jedná se o přirozený projev stárnutí použitých materiálů. Na několika místech je prasklý tmel ve hmotě, ale jedná o vlasovou prasklinu. Výrazně opršlý je vrchní povrch hlavíc váz, který byl ovšem již při posledním restaurování a pouze opršením barevné povrchové úpravy je tento stav znovu odhalen. Novodobé kramle na madle balustrády jsou stabilní a neohrožují okolní kámen. Železné kramle pozorované na soklu balustrády – tmelení těchto kramlí je opršelé a do budoucna by se mohly kramle uvolnit. Je to zapříčiněno stojící vodou na této ploše.

- Hrubé očištění od ptačích exkrementů ometením.
- Represivní sanace všech kamenných prvků biocidním roztokem (Sanatop Likvid – Stachema).
- Mechanické snímání narostlých produktů biokoroze drátěnými kartáči z nerezové oceli (0,2 – 0,3 mm). Zdůrazňuji nutnost snímané lišejníky a mechy kvalitně vymetat a skartáčovat s povrchu silonovými kartáči a smetáčky vhodných rozměrů a tvarů.

- Bezprostředně po mechanickém sejmutí biokoroze doporučuji opět impregnovat povrch represivním sanačním roztokem (Sanatop Likvid – Stachema).
- Následně, po uplynutí technologické pauzy, navrhuji preventivně zasanovat povrch kamene biocidním roztokem (Sanatop Prevent Fix – Stachema).

- Konzervaci vnitřních korodujících armatur kuželek a kovových kramlí, spojujících jednotlivé části balustrády, doporučuji provést vnitřní injektáž Ferrokonu do prasklin druhotných vydusaných kuželek s cílem alespoň částečně stabilizovat probíhající korozi uvnitř výdusku. Kramle doporučuji mechanicky očistit a stabilizovat opakovaným nátěrem Ferrokonu (Aqua Bárta). Některé kramle jsou uvolněné, je potřeba je srovnat a zpět upevnit do otvoru v kameni (hydraulické vápno Vicat Prompt). Železné kramle navrhuji opatřit samozákladovou alkydovou barvou (Alkyton) v matné černi nebo šedo – červené barevnosti blízké barvě originálnímu kameni. Je vhodné povrchovou barevnou úpravu kramlí provést stejným způsobem i na nekorodujících novějších kramlích.

- Injektáž prasklin v kameni i druhotných výduscích kuželek doporučuji provést pro uzavření hloubek roztokem Paraloidu B72 (Rohm and Haas). Odhaduji použití roztoku 10-20% v toluenu.

- Injektáž prasklin pro uzavření k povrchu doporučuji provést pigmentovanou směsí Ledanu nebo Vapo Injektu (Aqua Bárta).
- Tmelení prasklin a povrchových poškození kamene doporučuji provést minerální směsí umělého kamene, tedy vápeno-cementovým tmelem strukturovaným dle originálního arkózoitého pískovce. Navrhuji tmel pojít bílým cementem Heidelberg a přírodním hydraulickým vápnem Vicat Prompt (3/1). Doporučuji tmel plnit (3:1) plavenými křemičitými písky (lom Skalná u Chebu, Sklopísek Střeleč). Minerální směs je nezbytně nutné pigmentovat ve hmotě, navrhuji světlostálé pigmenty Bayer a Precolor. Zrnitost tmelu i barevnost navrhuji přizpůsobit odlišným partiím originálního kamene. U prasklin lze povrchově tmely upravit za mokra, zatočením hladítkem. U větších defektů navrhuji tmel po zaschnutí mechanicky upravit přeškrabáním do vydrolení zrn. Dochované stabilní tmely, které jsou povrchově opršelé, doporučuji retušovat plasticky jejich přebroušením karborundovými brousky nebo diamantovými segmenty. Jedná se o lokální retuš.

- Barevnou retuš doporučuji provést na balustrádě lazurním roztoky retušovacích akrylových barev Studio Lascaux (Lascaux and Restauro), v odstínech tmavě červené barevnosti dle posledního restaurátorského zásahu. Sytost lazurní retuše bude na místě odzkoušena a odvzorkována. Doporučuji balustrádu retušovat uvedeným způsobem, protože se jedná o nejexponovanější kamenné prvky kostela a obnova retuše je dlouhodobě vhodnější než opakní nátěr fasádní barvou, který je špatně lokálně obnovitelný. Dle současného stavu balustrády je zřejmé, že opakní barevný nátěr na balustrádě je málo trvanlivý, oproti ostatní kamenným prvkům.
