Most 2042 - 4

Most přes potok před obcí Bažantnice

HLAVNÍ PROHLÍDKA

Datum provedení prohlídky: 23.4.2012

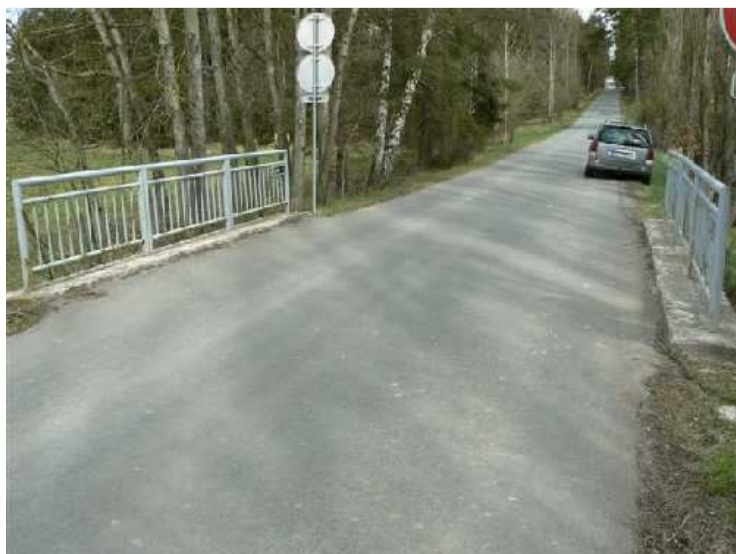
Most ve směru staničení

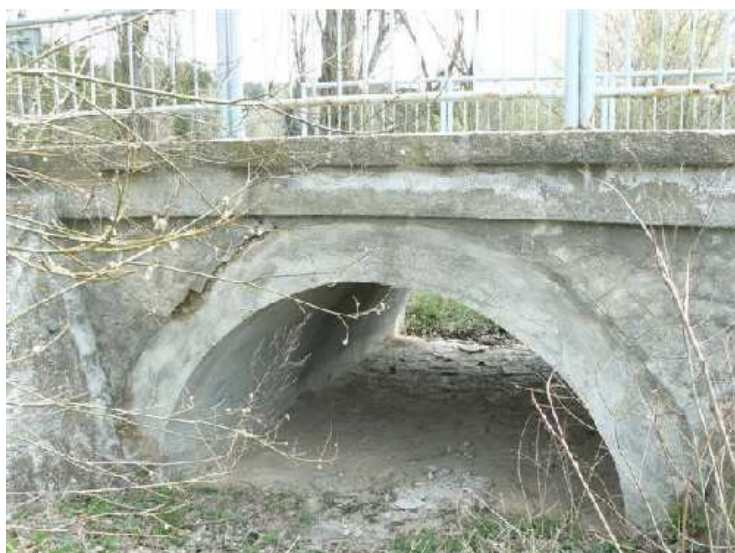
Levá strana mostu

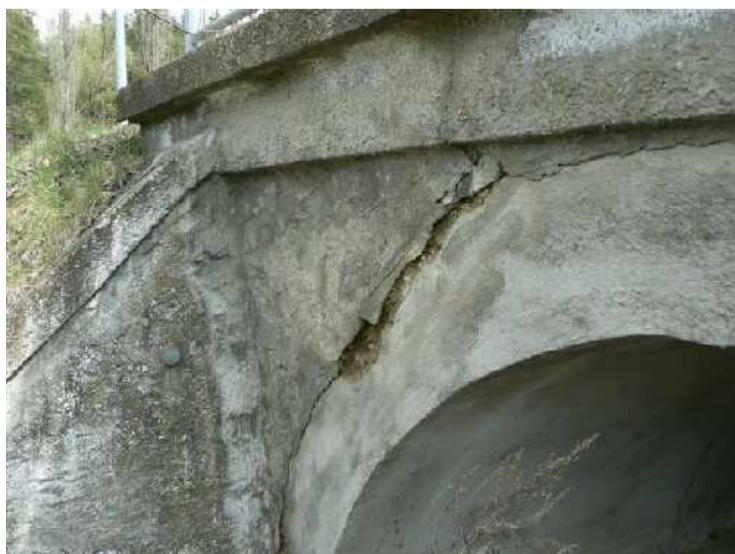
| 2.1 | | pěry jsou skryté pod úrovní kamenného zpevnění dna. U křídel se na pravé straně rozpadají římsy. Čelní zdi jsou oddělené od klenbového oblouku, zeď vpravo je vysunutá přibližně o 7-8cm ven z klenby. |

Detail oddělení čelní zdi od klenbového pásu

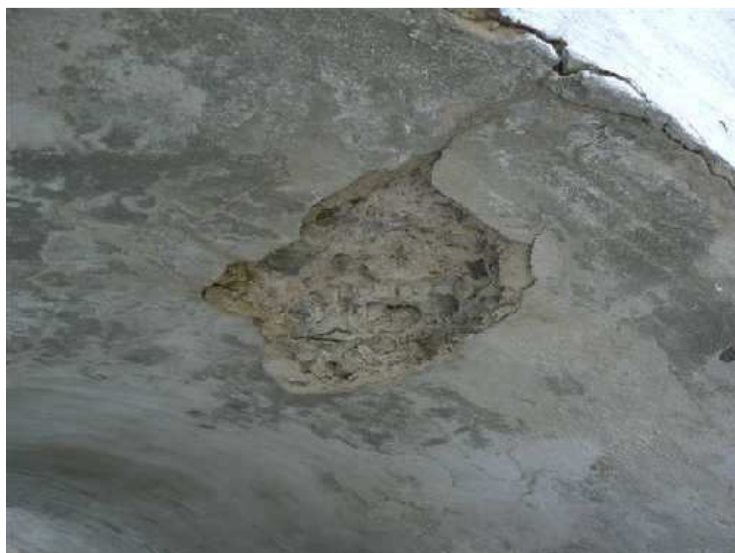
| 3.1 | | V celé šířce klenby je před vrcholem (od OP1) v příčná trhlinka a viditelný pokles klenby přibližně o 2cm. Dochází k odpadání podhledu na obou okrajích klenby (v místě praskliny). |

Odpad betonu v místě příčné praskliny

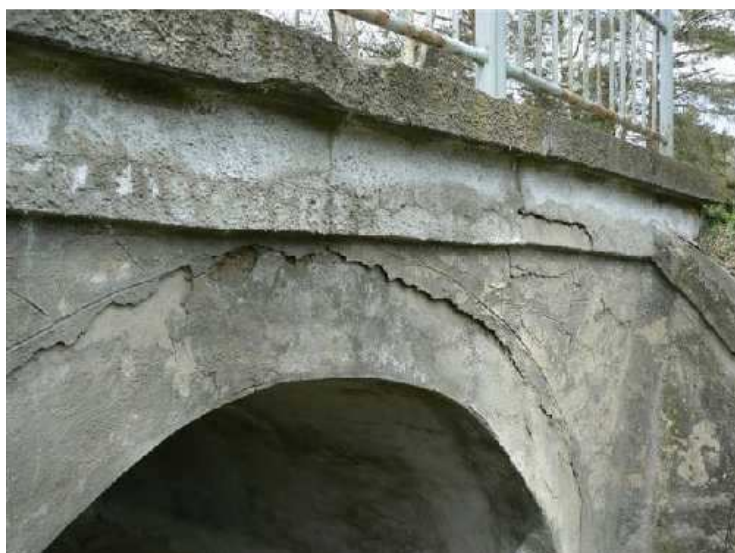
Pravá strana mostu

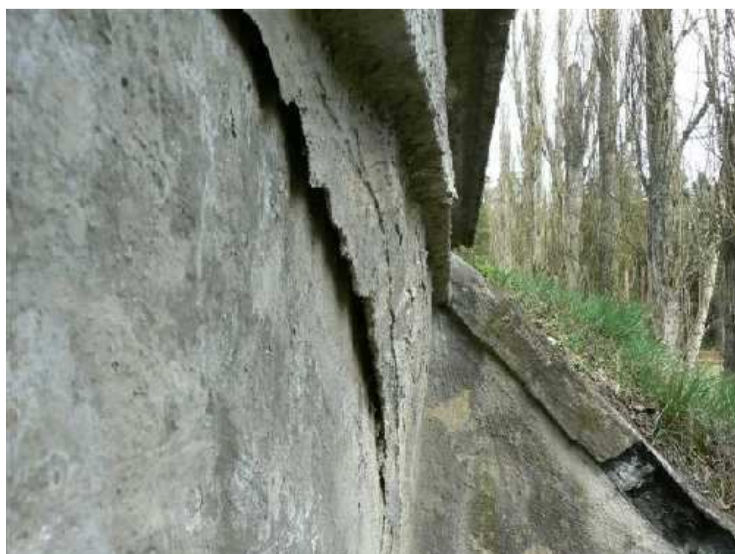
| 3.1 | | V celé šířce klenby je před vrcholem (od OP1) v příčná trhlinka a viditelný pokles klenby přibližně o 2cm. Dochází k odpadání podhledu na obou okrajích klenby (v místě praskliny). |
|---|--|---|
| 5.2 | Římsy | Římsa vpravo je prasklá, vysunutá s čelní zdí. Na vnější straně je vodorovná trhlinka a viditelné bílé mapy. Vlevo je prasklina a vyklonění, avšak menší než vpravo. Na obou stranách se rozpadá povrch říms. |

Vysunutá čelní zeď

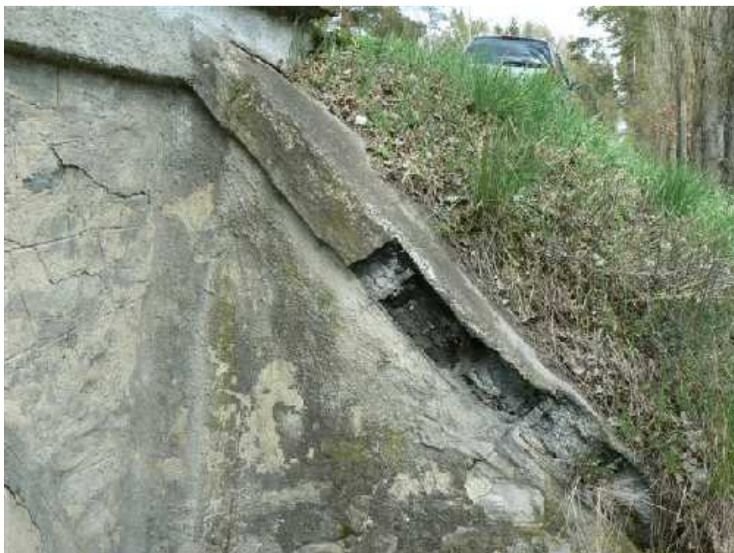
Rozpad křídelní římsy u OP2 vpravo

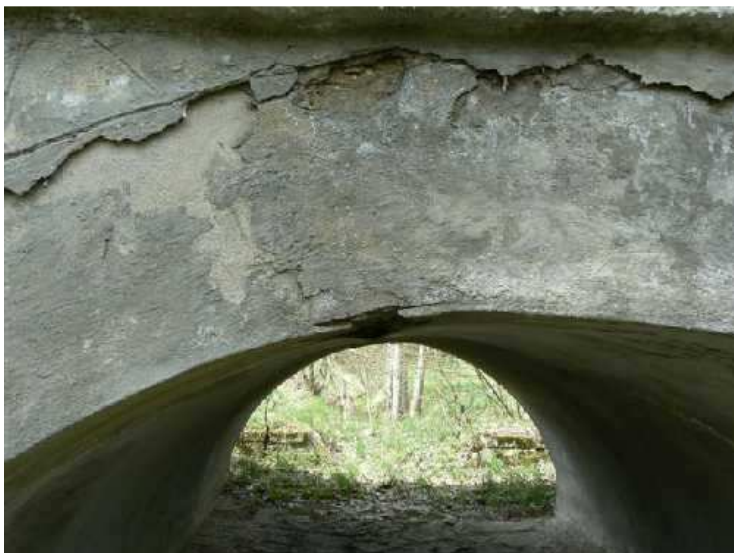
Stavební stav: Koeficient stavebního stavu:
V - Špatný $a = 0,6$

Pokles klenby v místě praskliny

Údržba se provádí v rozsahu možností správce. Mostní objekt je v takovém stavu, kdy provádění běžné údržby nemůže prodloužit jeho životnost, resp. zvýšit zatížitelnost. Most je nutno zásadně rekonstruovat bez jakékoliv

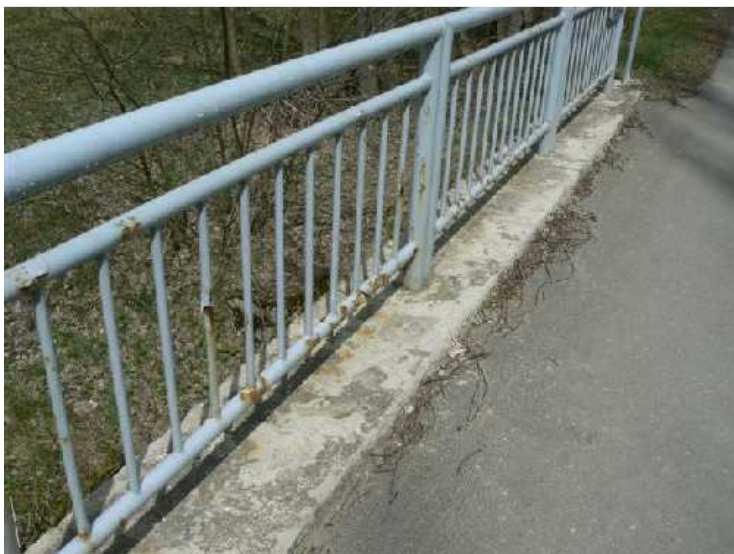
| 8.1 | | Zábradlí koroduje, zejména spodní trubky. Dopravní značení i označení mostu je bez závad. |

Stav zábradlí, silná koroze spodní trubky
