Restaurátorský průzkum a záměr

Vyřezávaná skříň

Muzeum Šumavy Kašperské hory

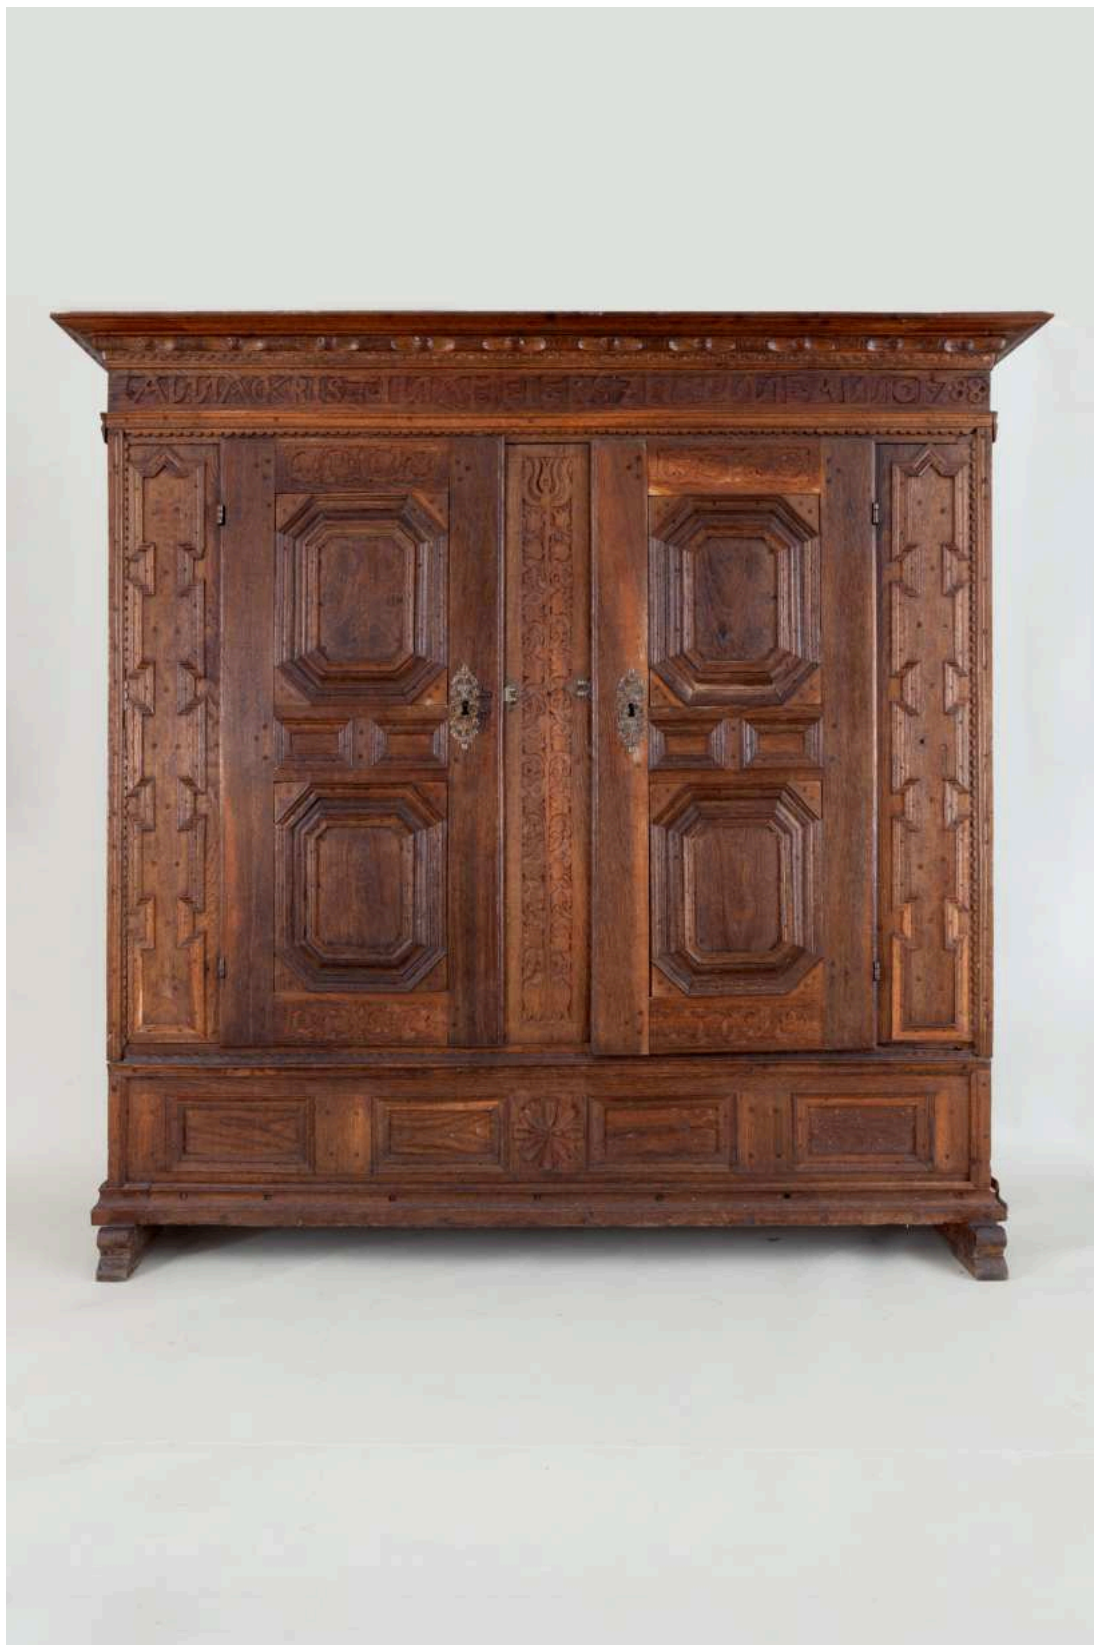
Stav před restaurováním - celkový pohled

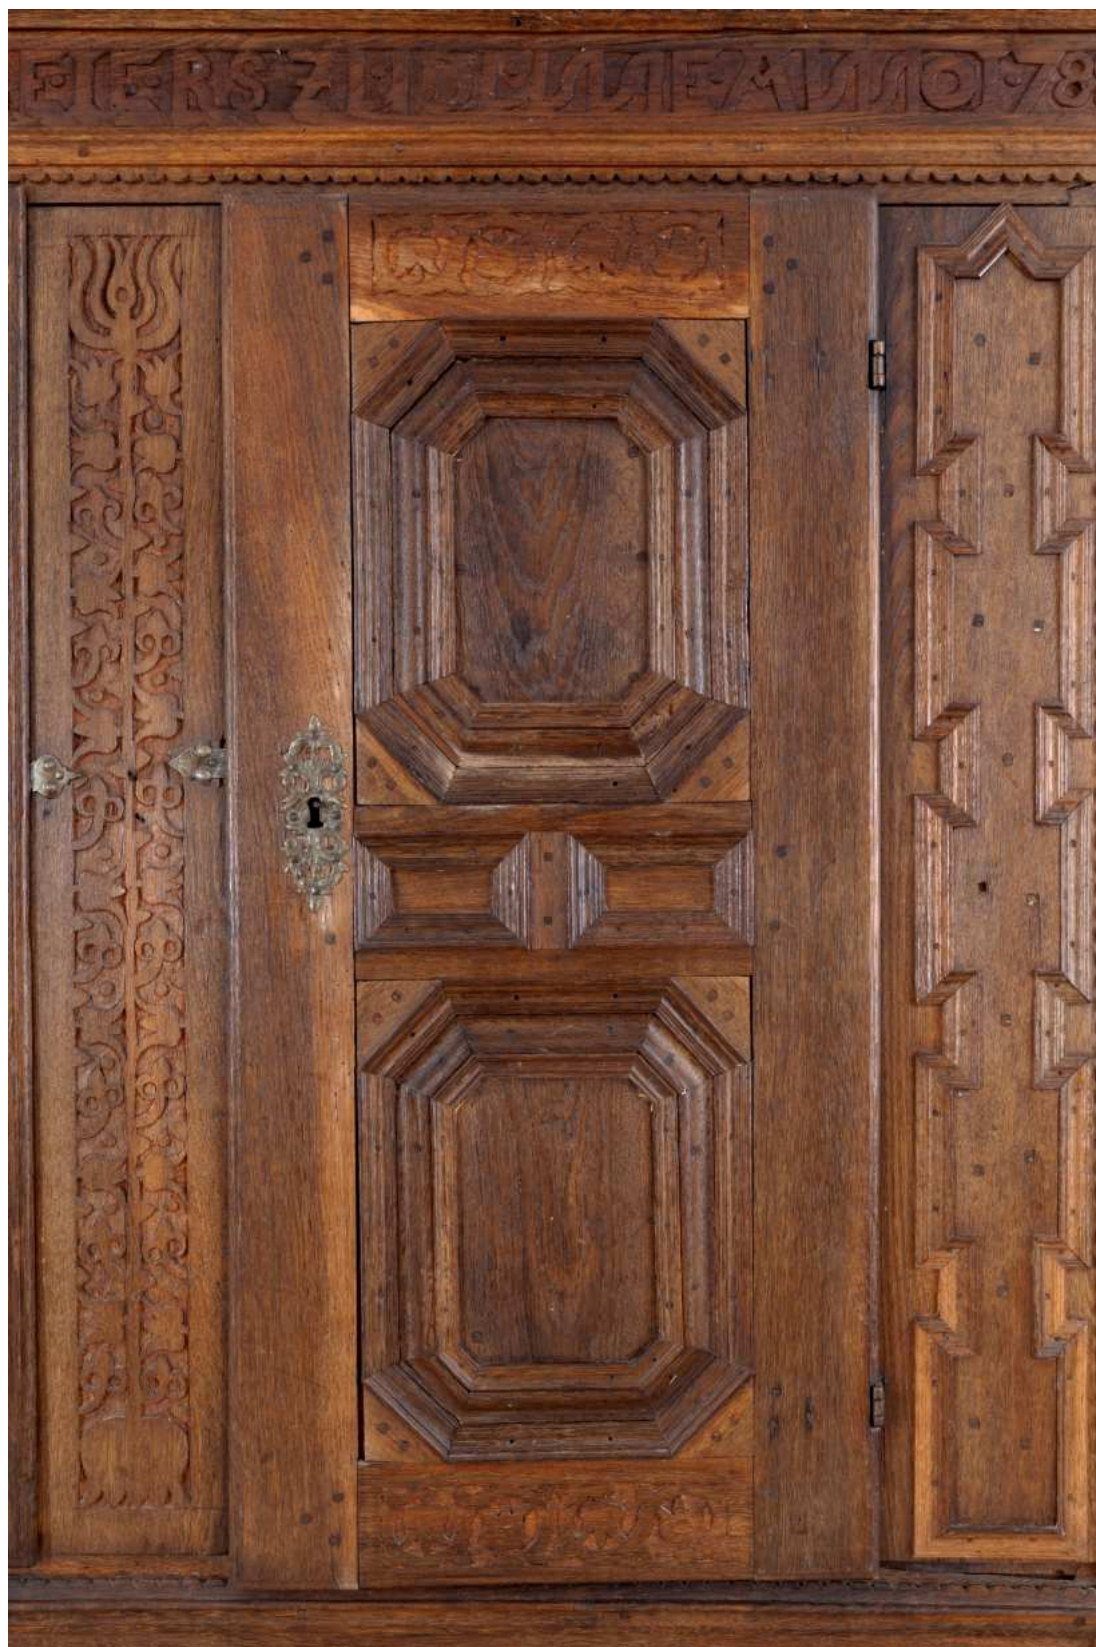
Stav před restaurováním - pravé dveře

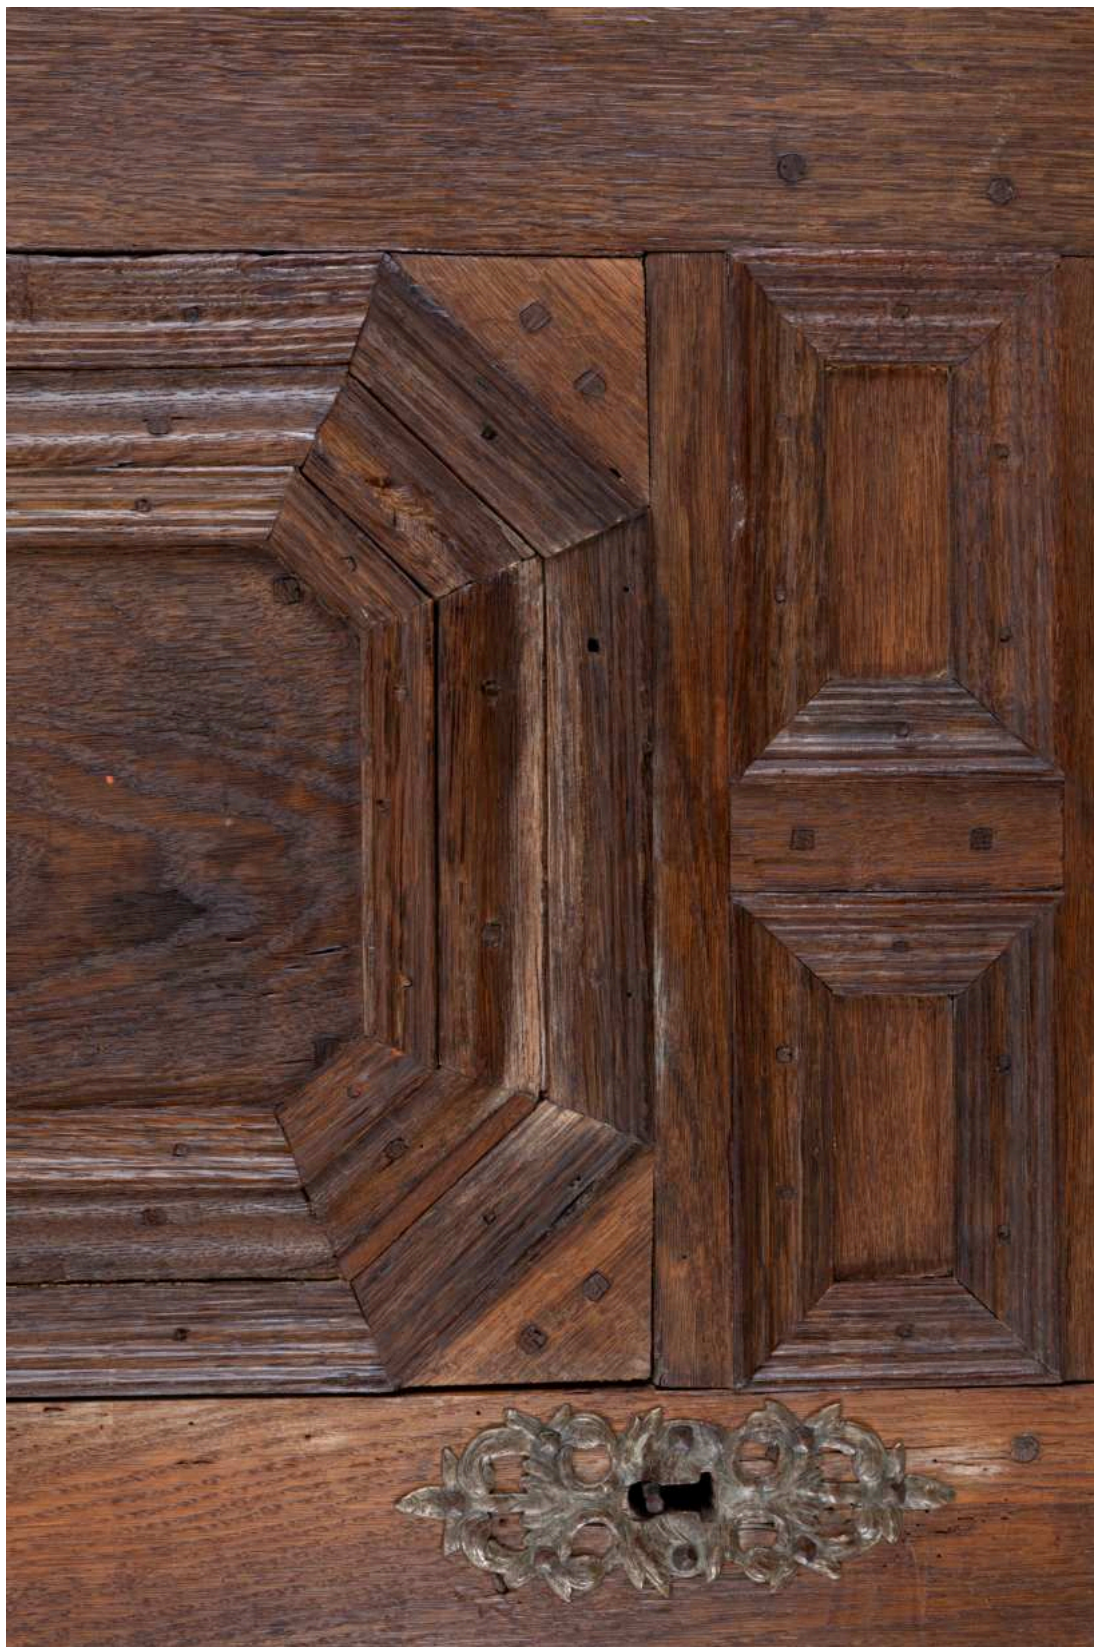
Stav před restaurováním - pravé dveře, detail vlysu

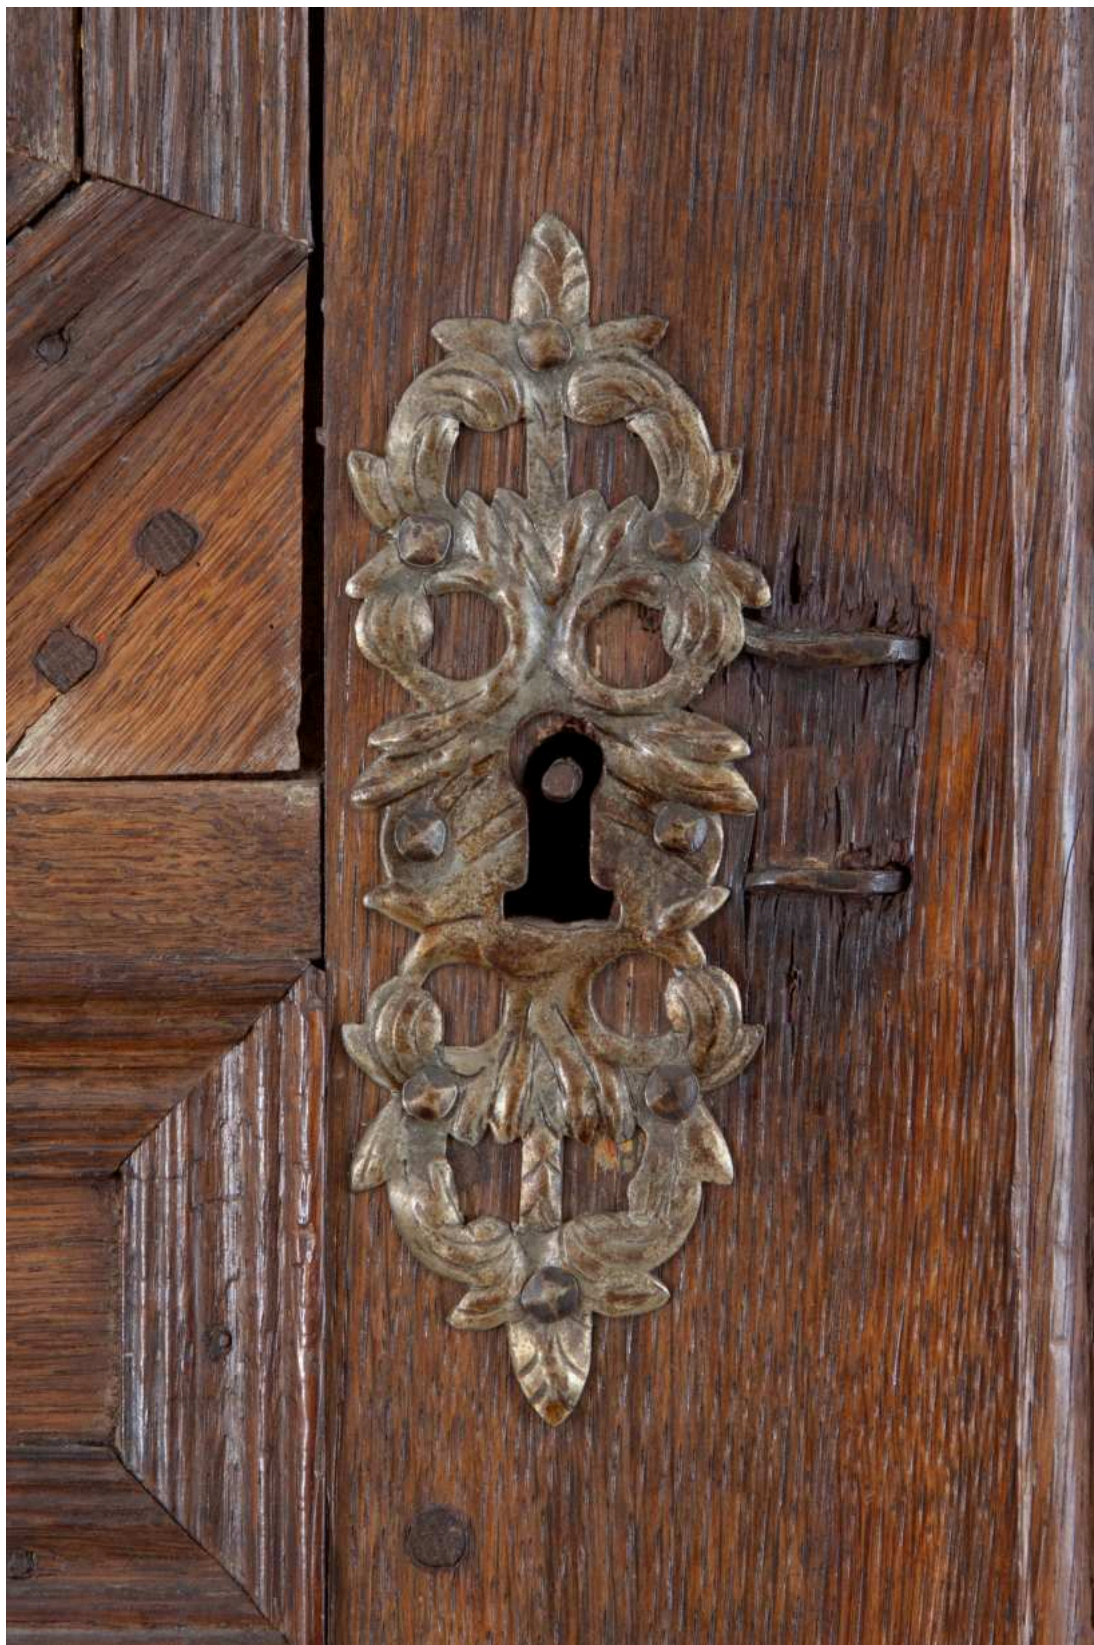
Stav před restaurováním - pravé dveře, detail klíčového štítu

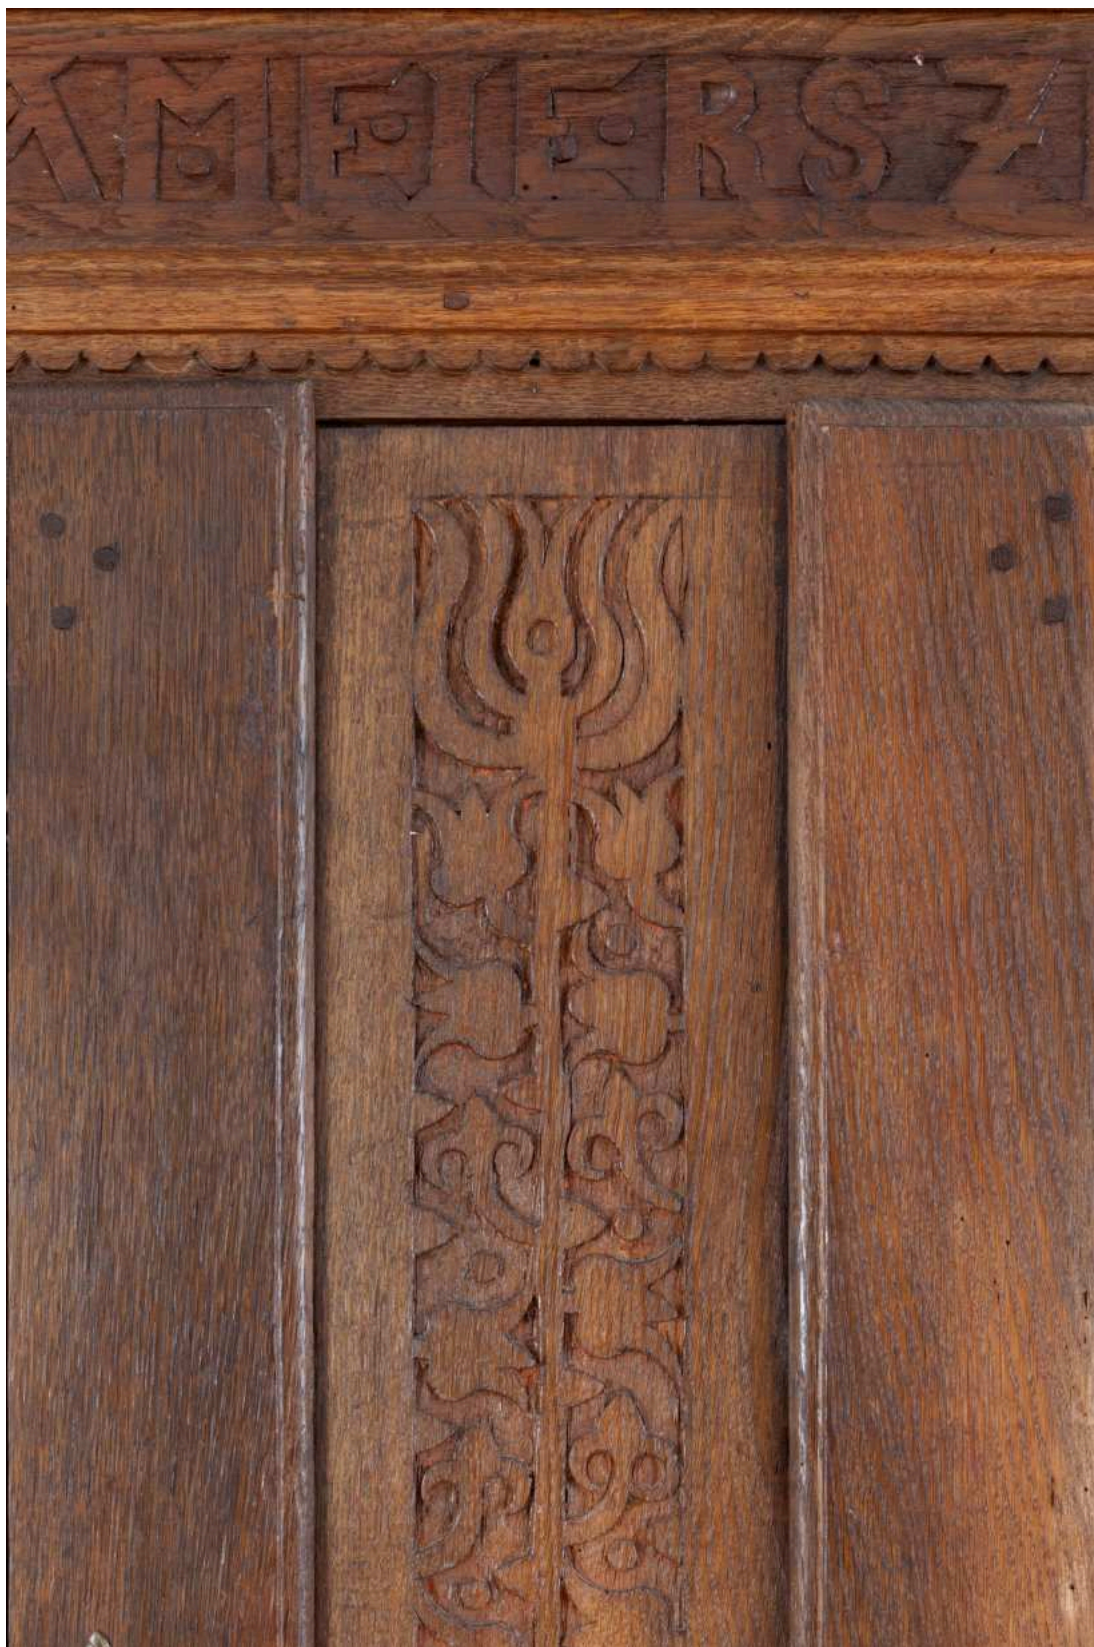
Stav před restaurováním - středový vlys, detail horní části

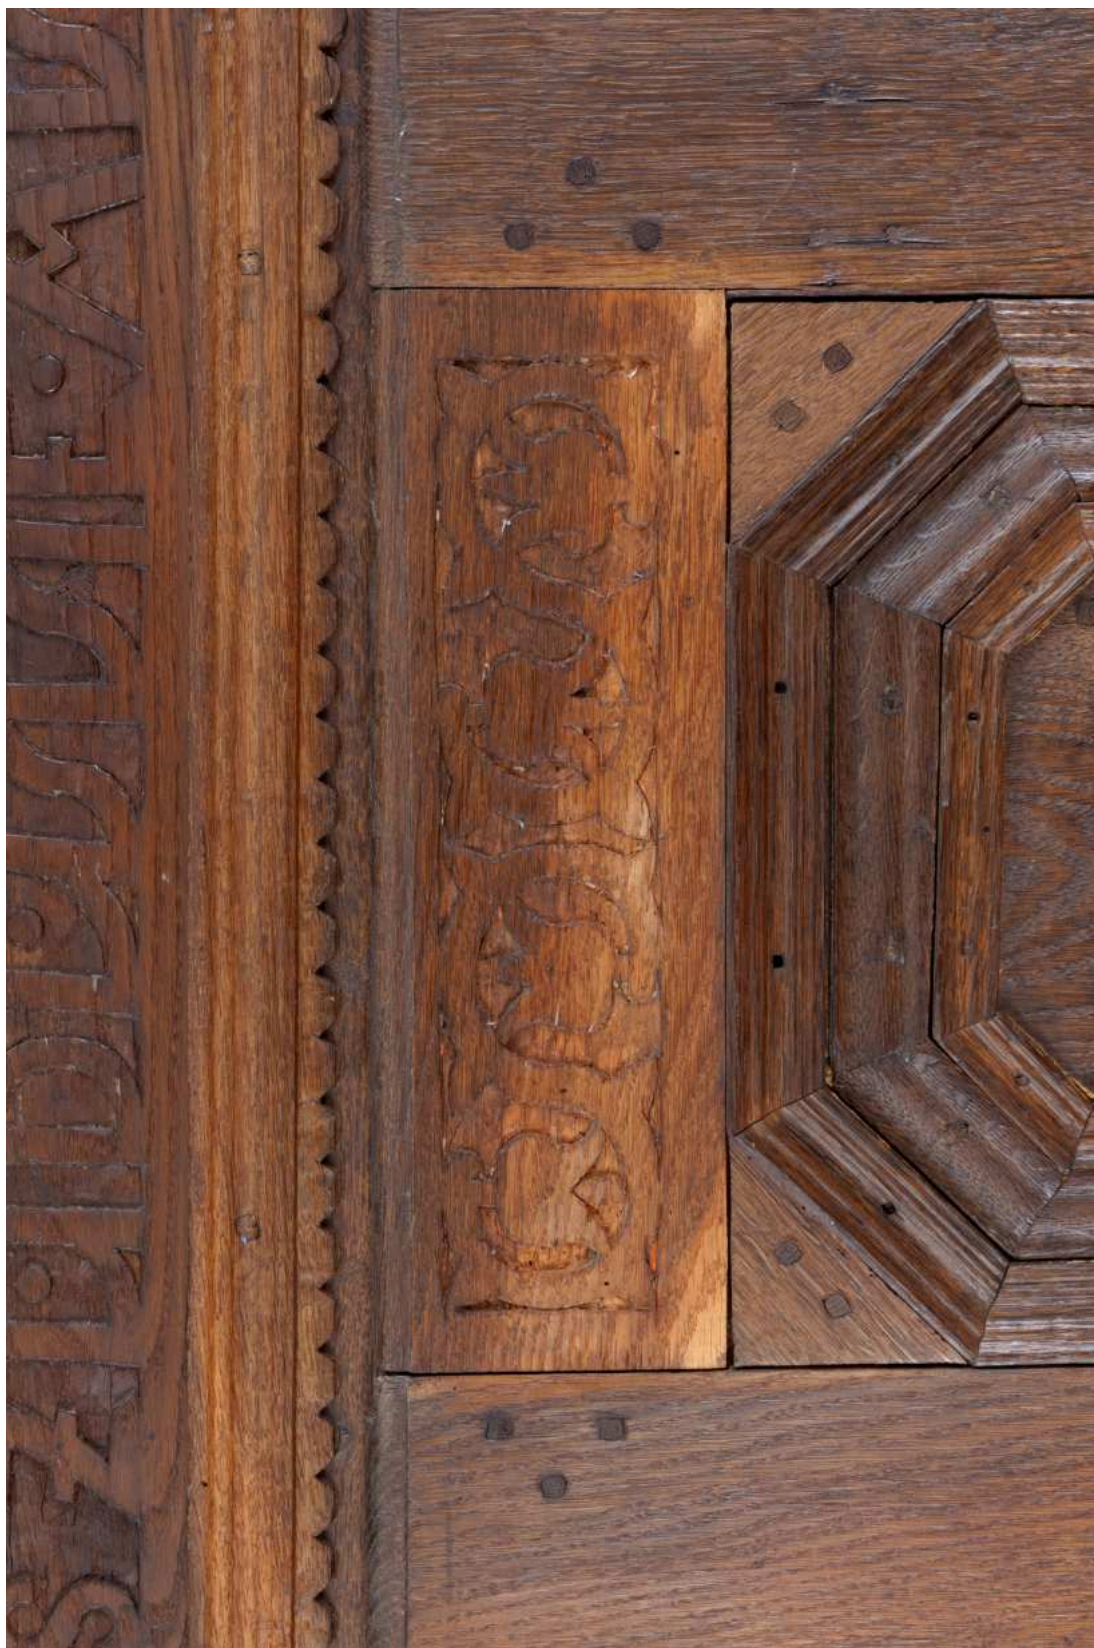
Stav před restaurováním - pravé dveře, detail reliéfu

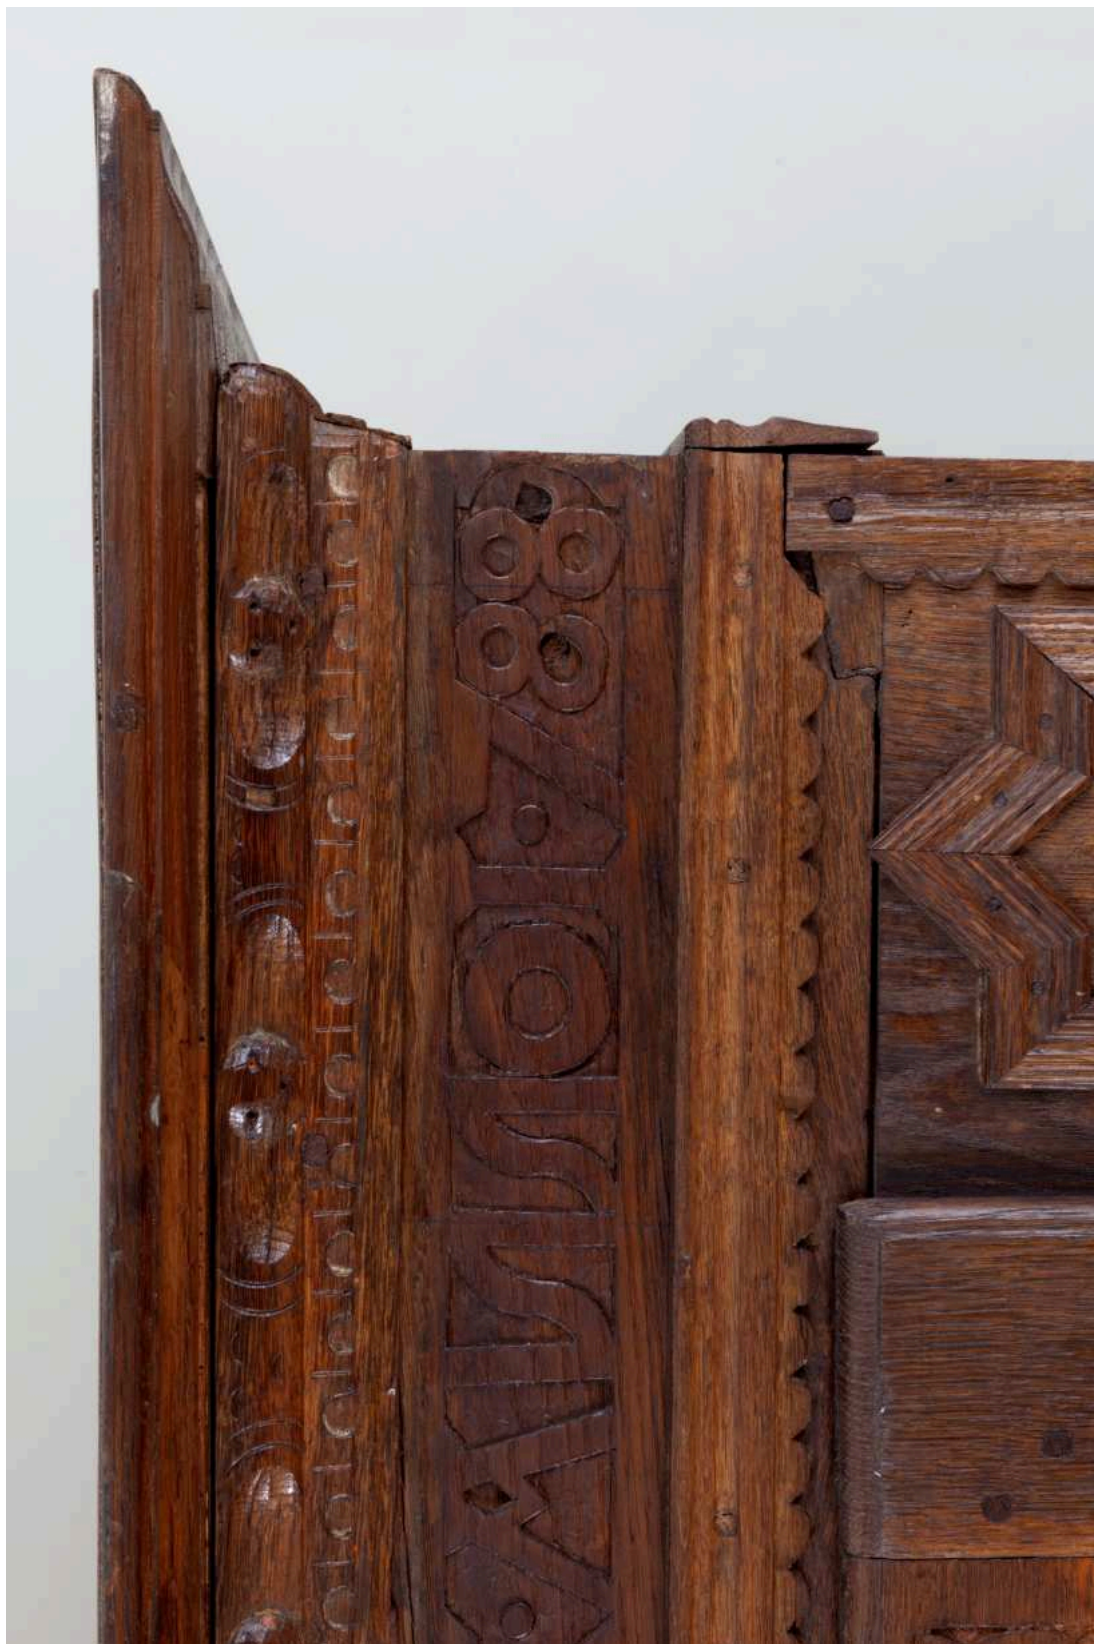
Stav před restaurováním - pravé dveře, detail korunní římsy

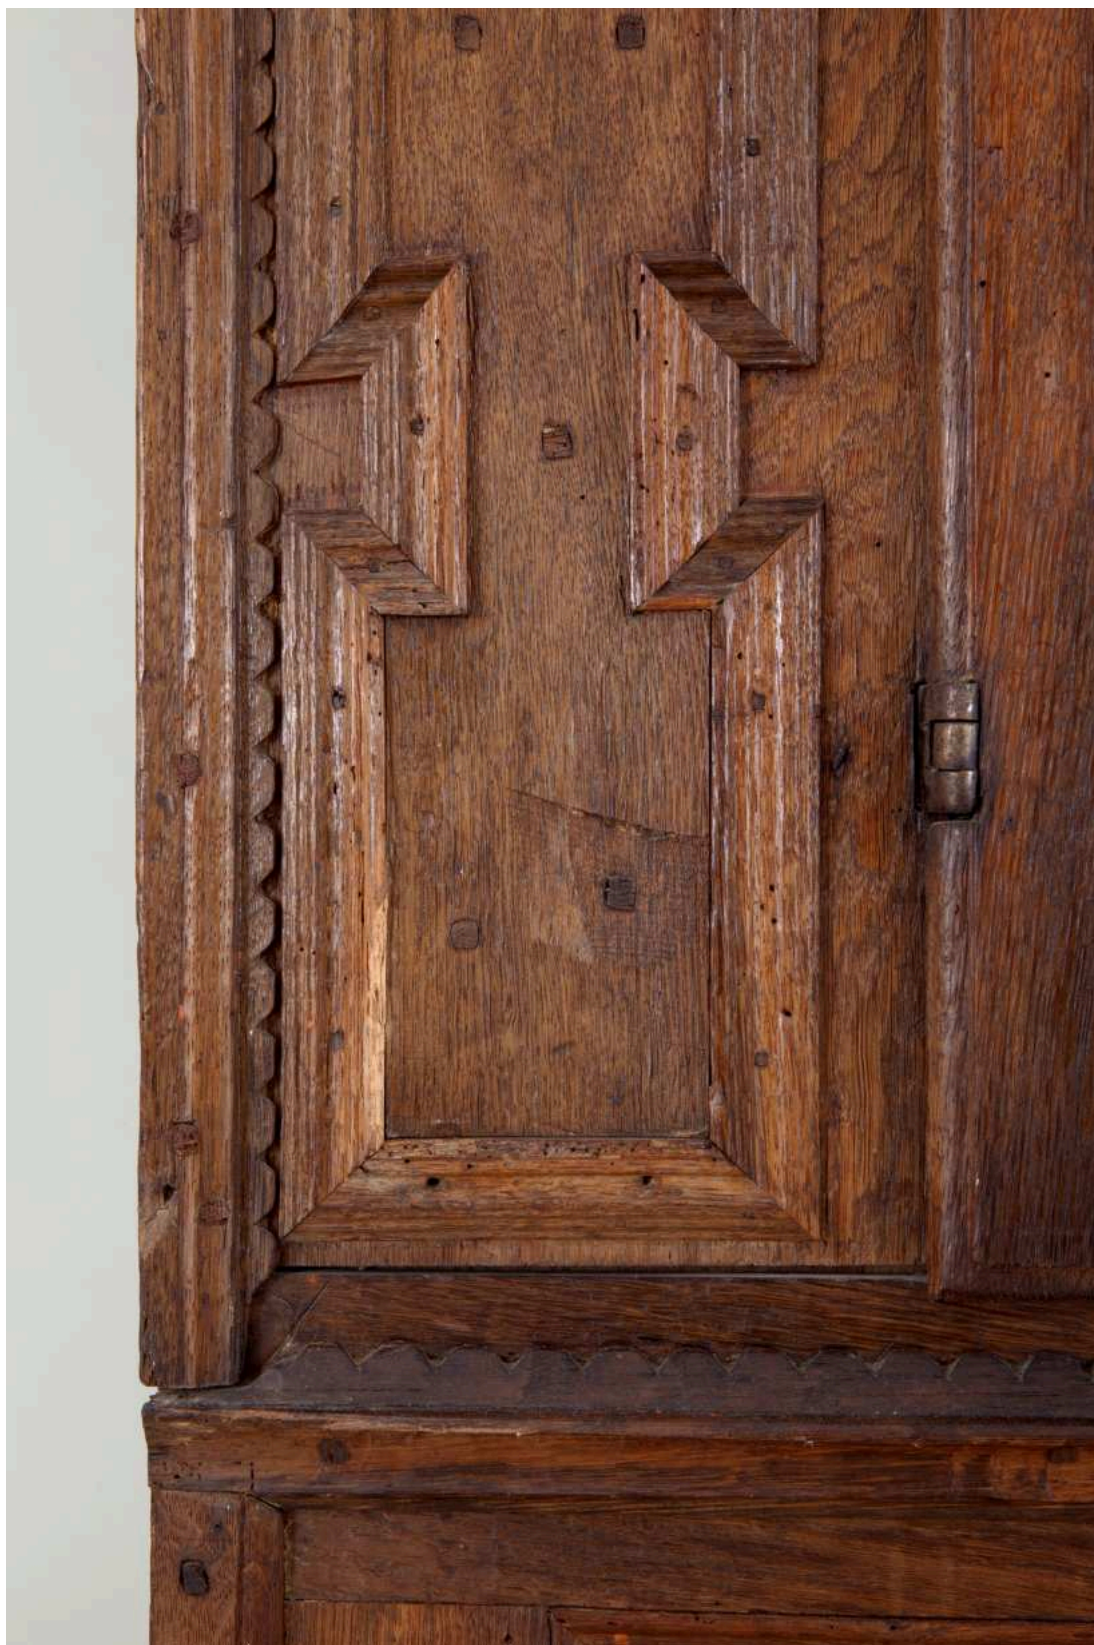
Stav před restaurováním - levý vlys, detail poškození

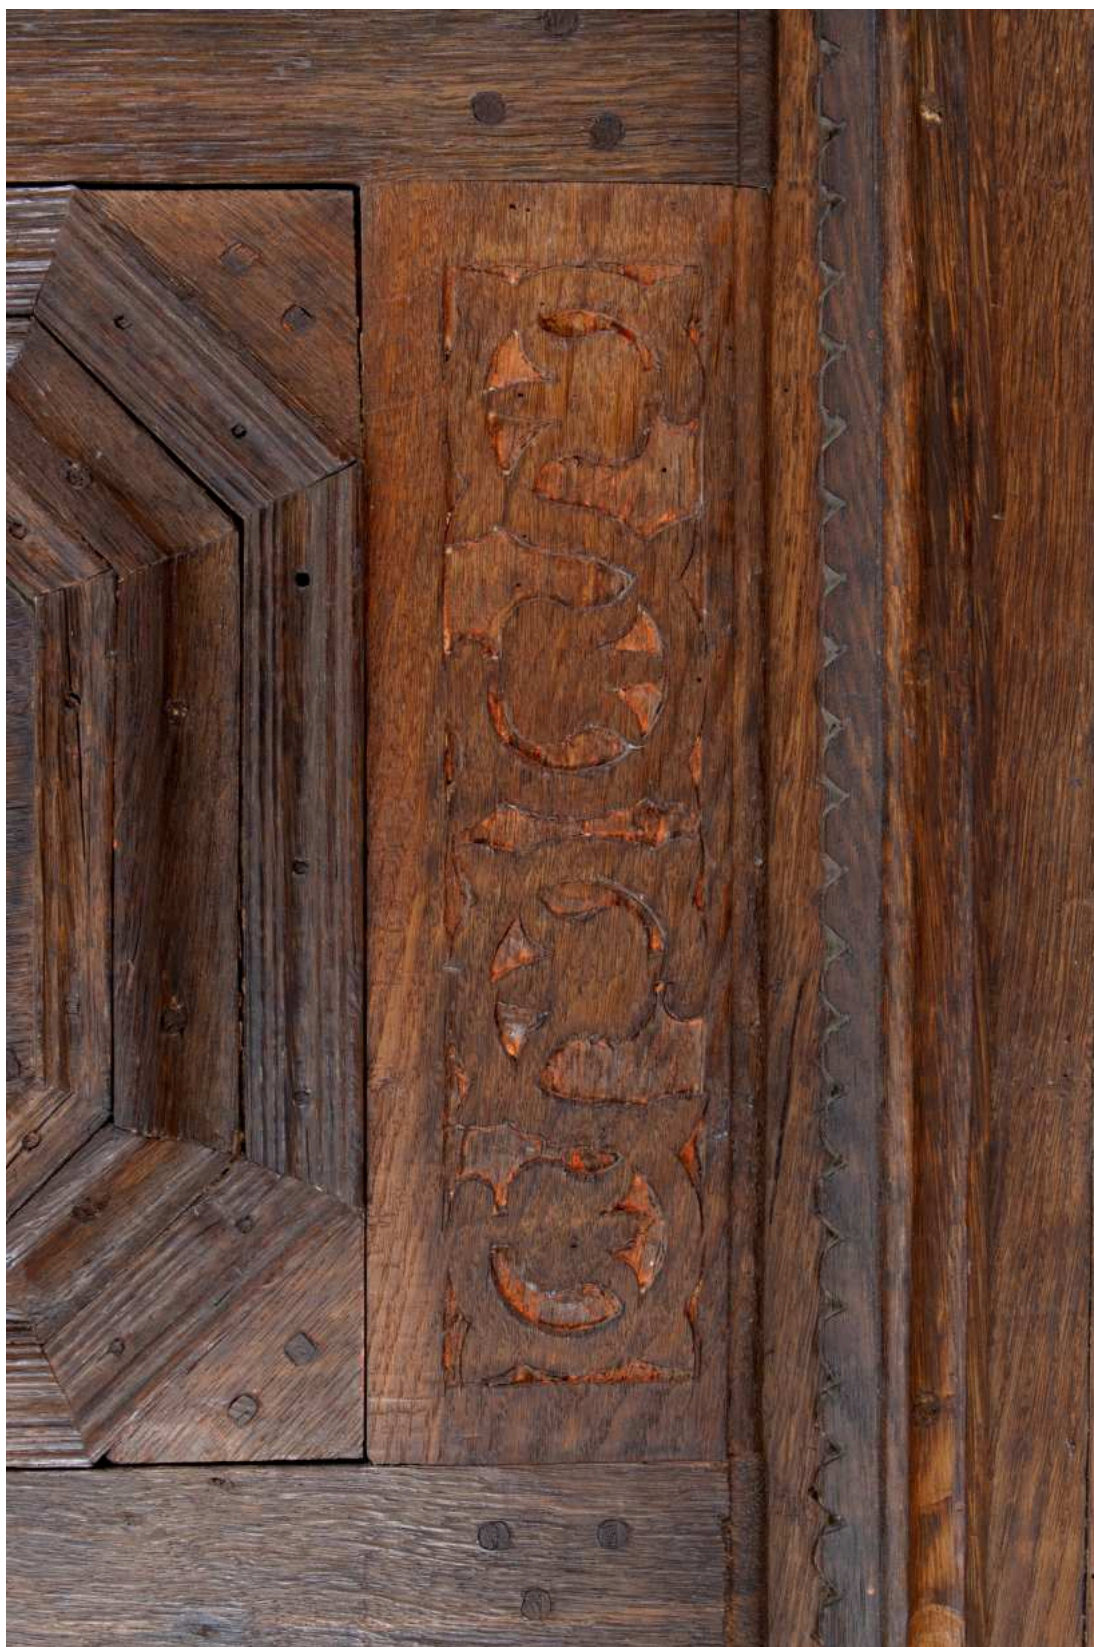
Stav před restaurováním - levé dveře, detail fragmentů barev v reliéfu

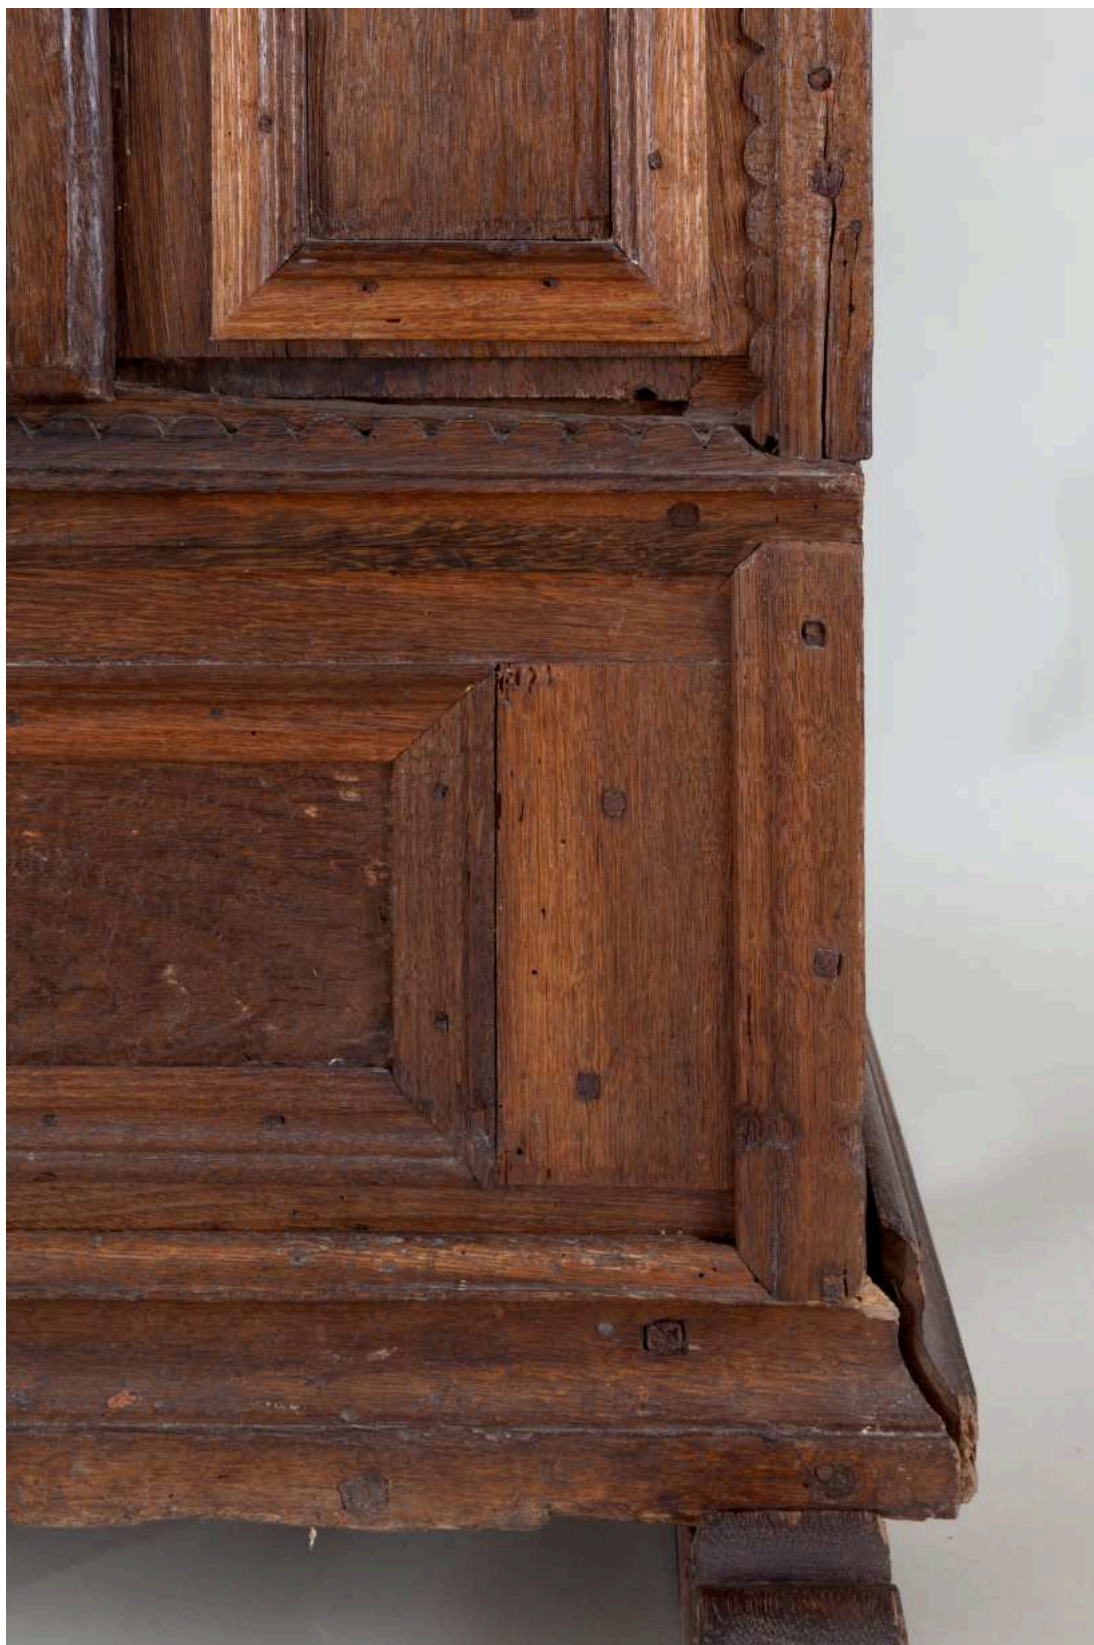
Stav před restaurováním - spodní vlys, poškození římky

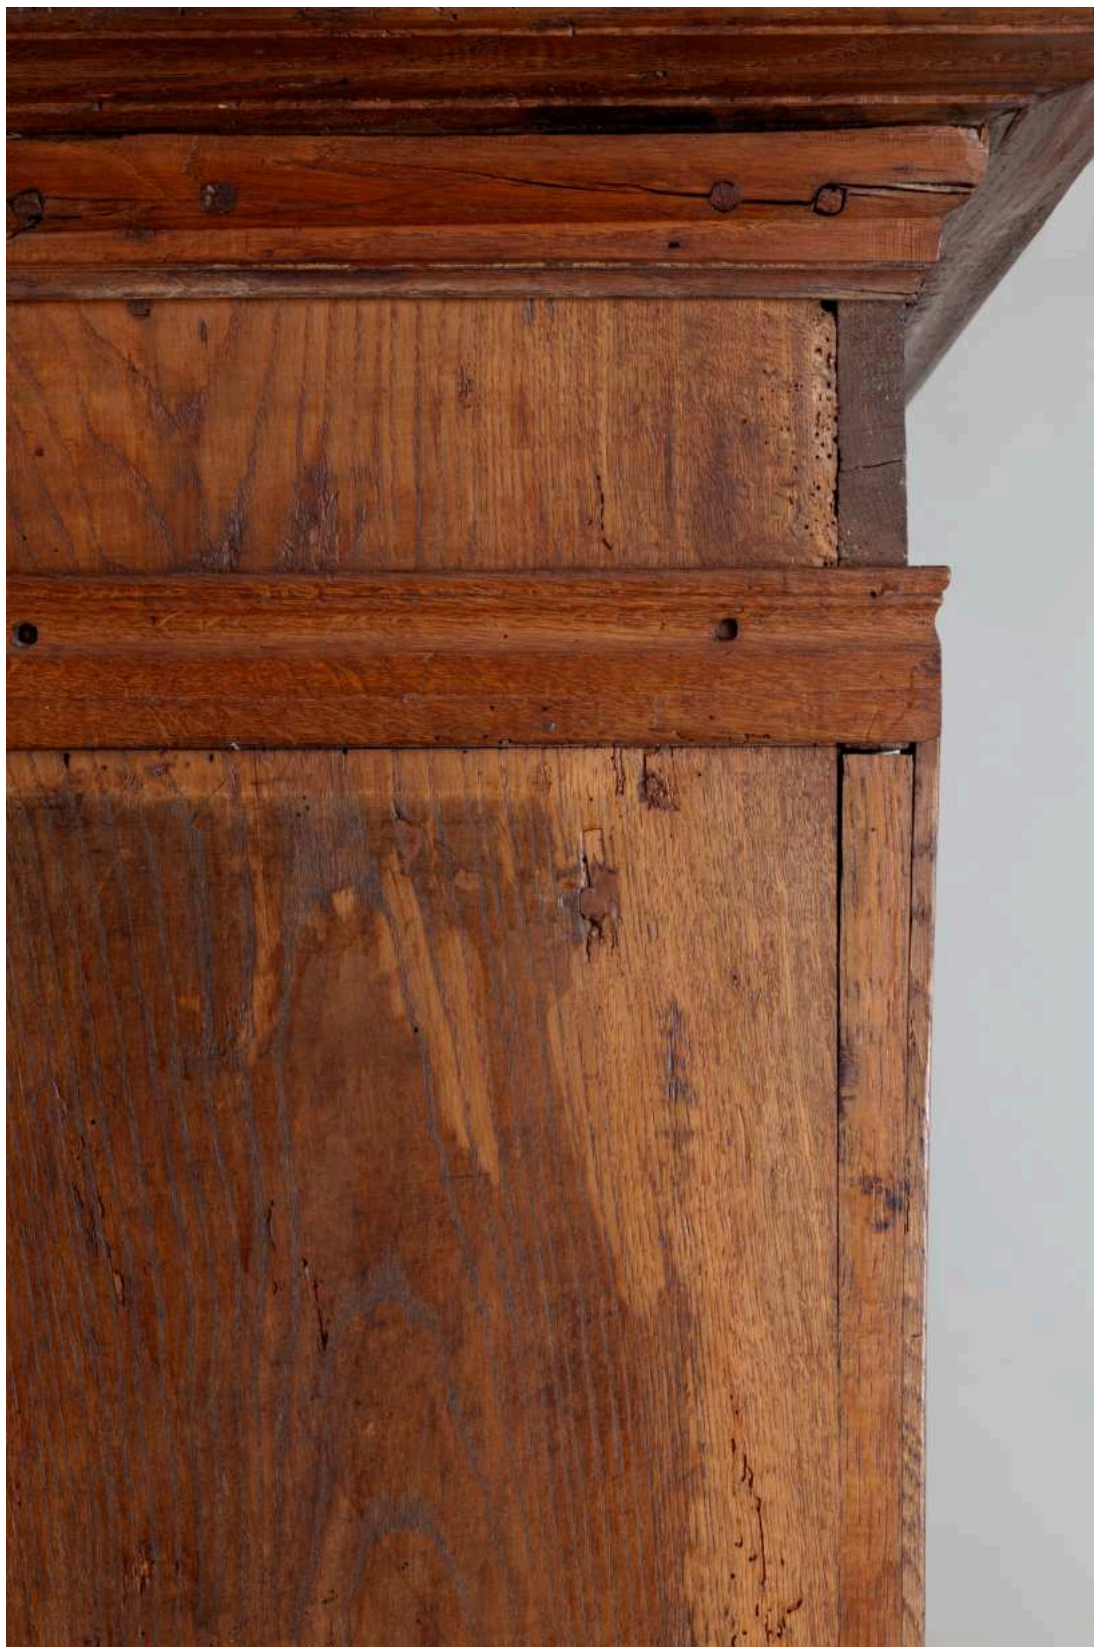
Stav před restaurováním - levý bok, poškození povrchu

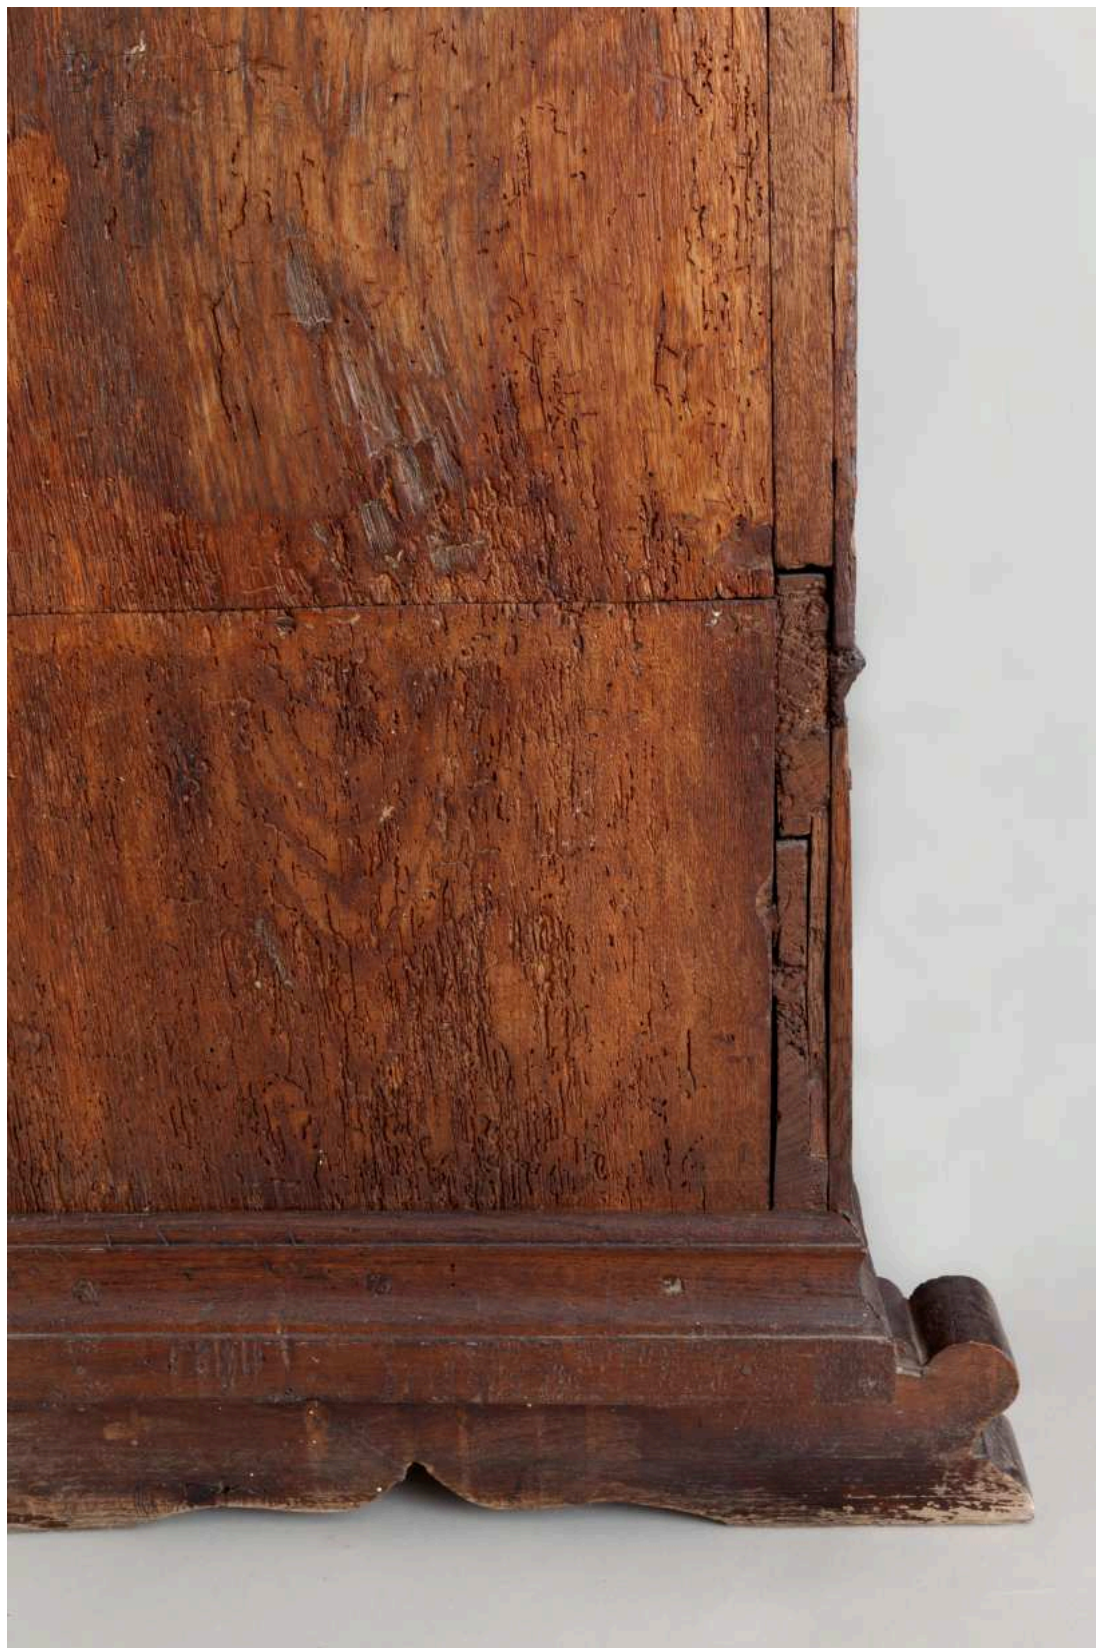
Stav před restaurováním - levý bok, poškození dřevokazným hmyzem

Vzhledem k poškození materiálové báze památky dřevokazným hmyzem, je nutno provést lokální petrifikaci vhodným konsolidantem.
