Restaurátorský průzkum a záměr

Vyřezávaná skříň

Muzeum Šumavy Kašperské hory

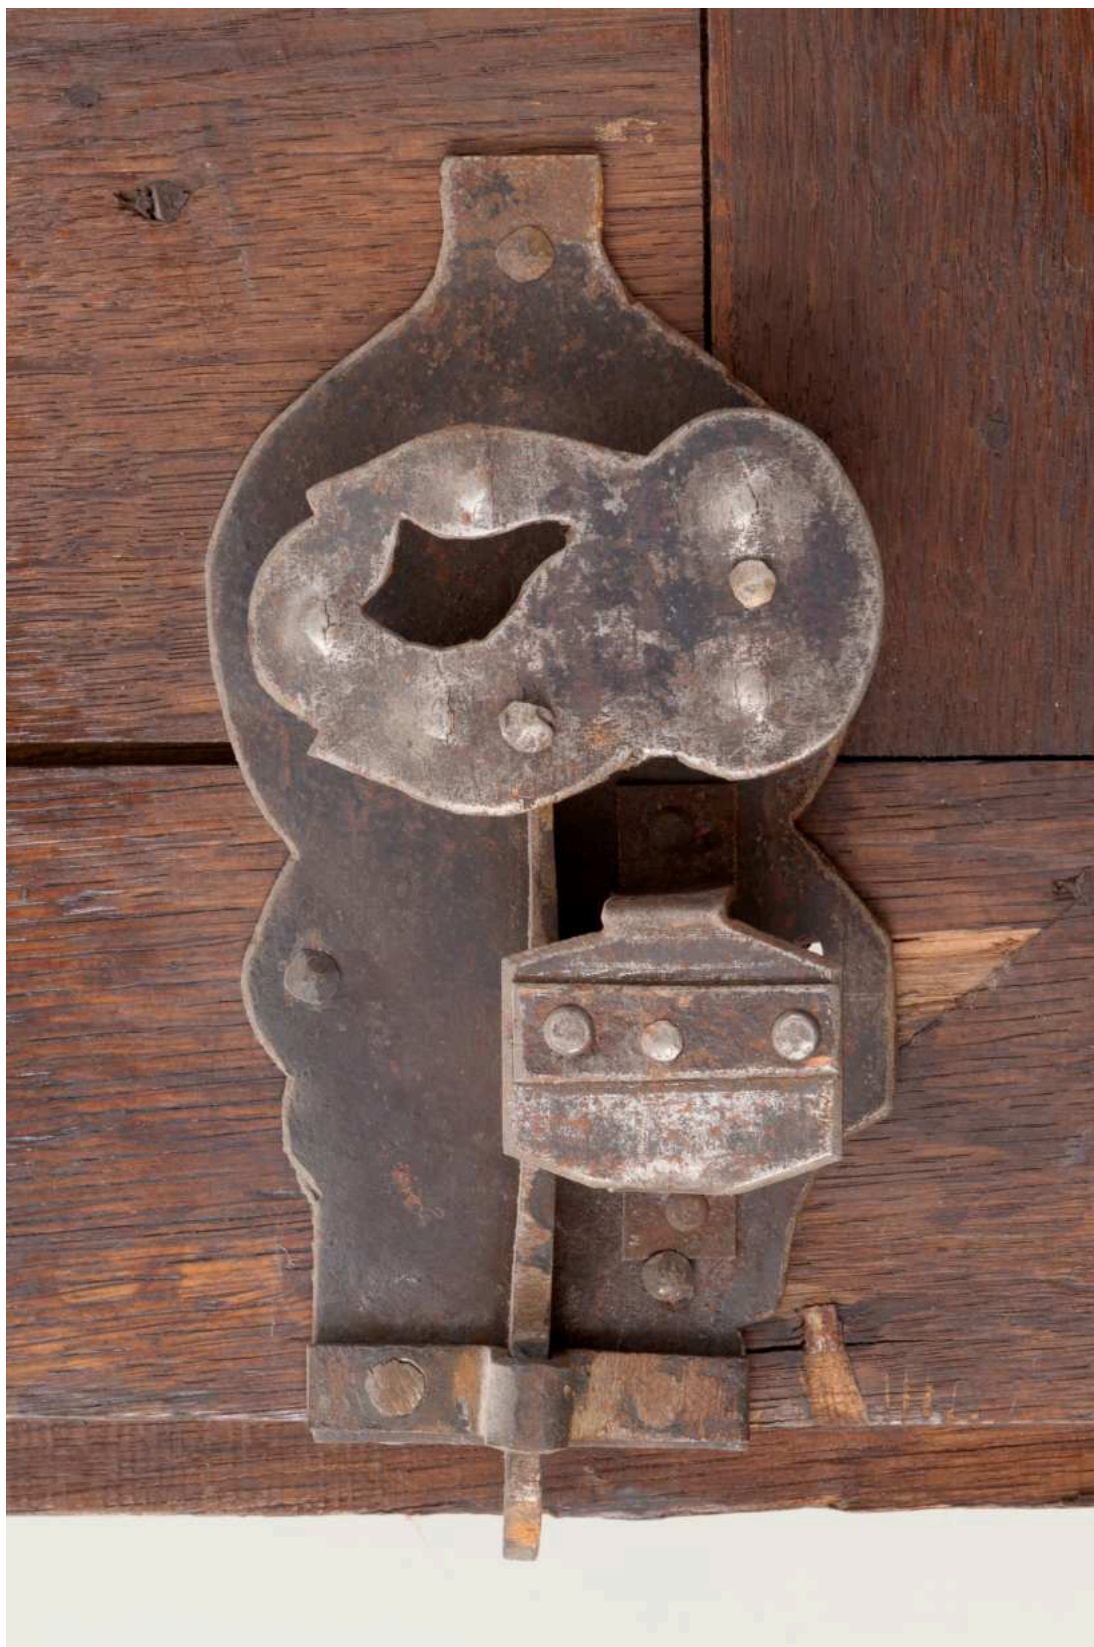
Stav před restaurováním - zámek levých dveří

Doplnění chybějících klíčů a mechanismů zámků.

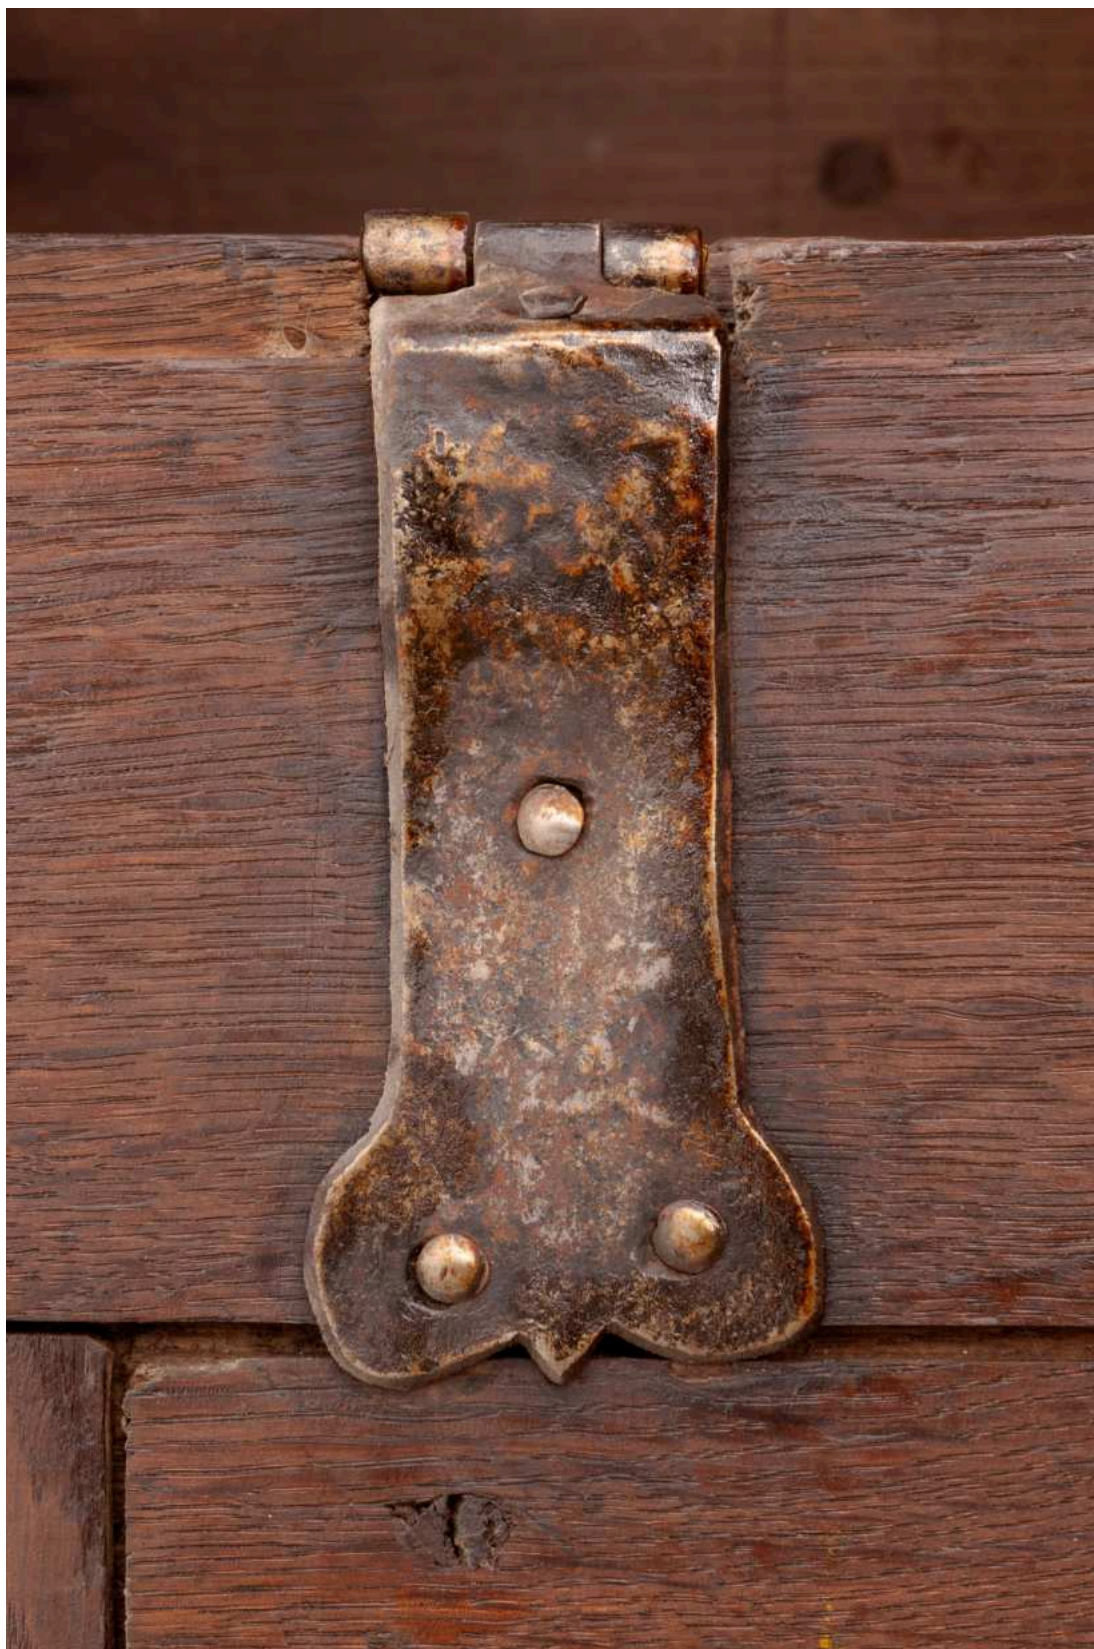
Stav před restaurováním - pant levých dveří

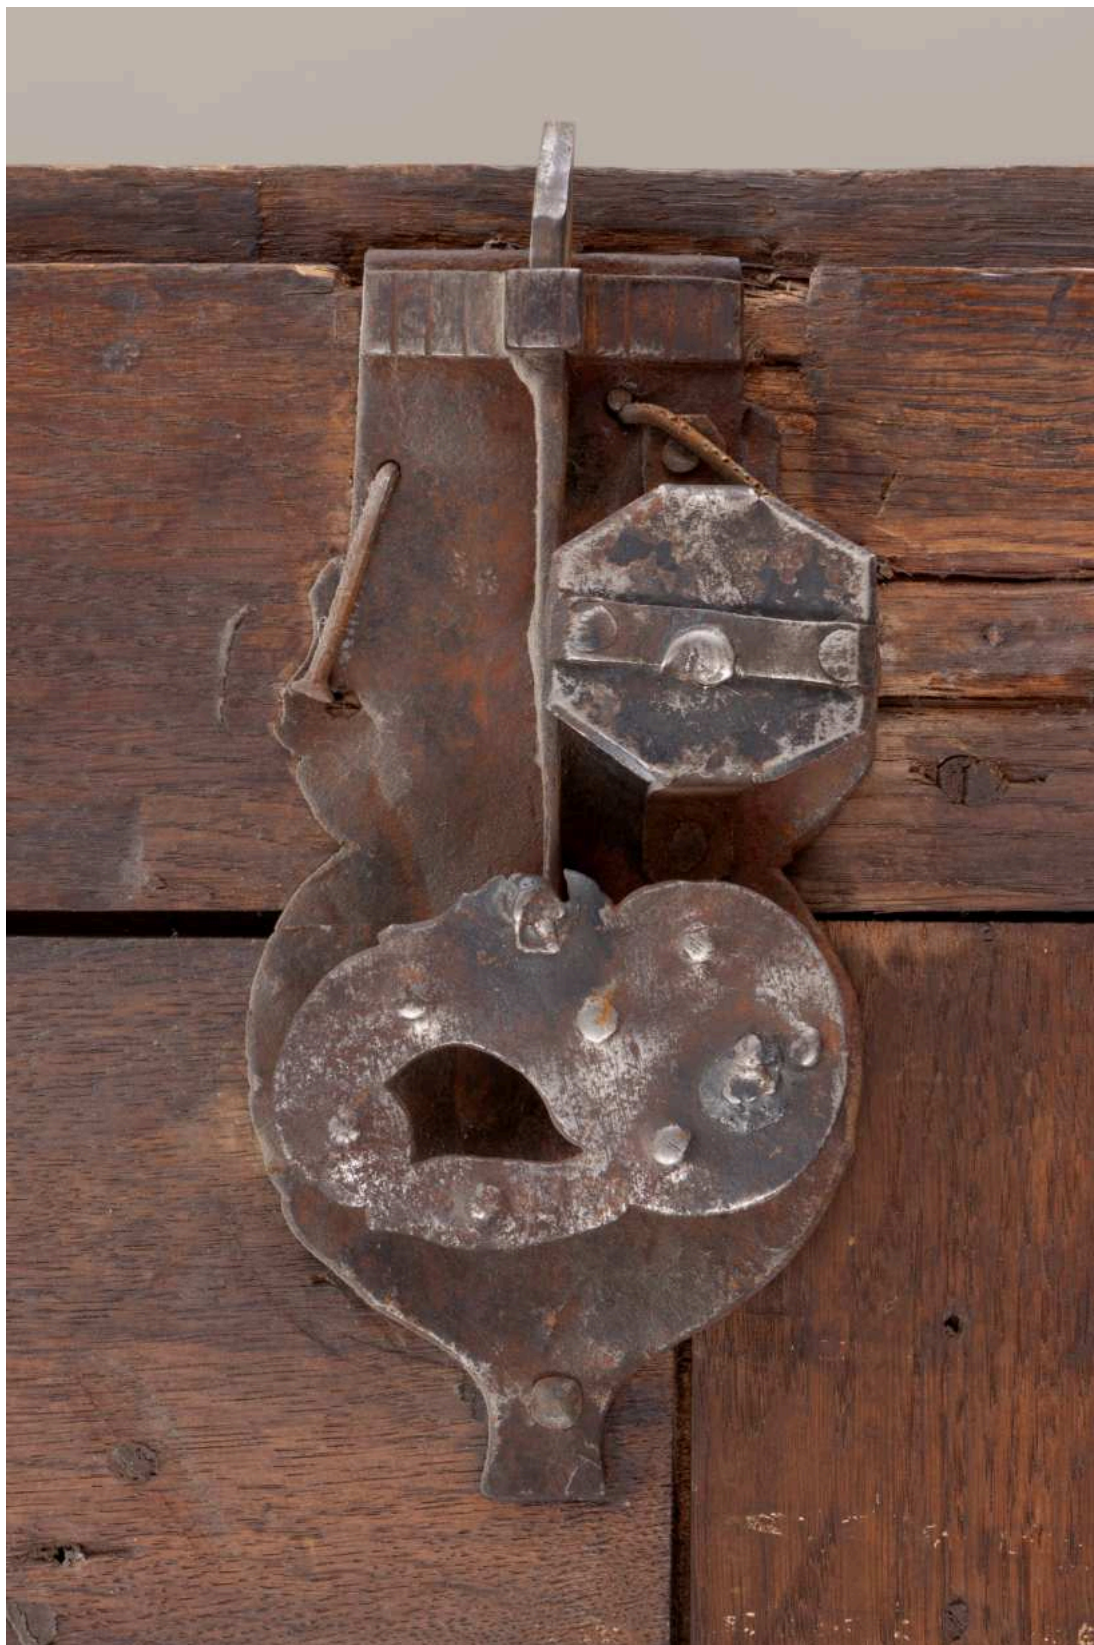
Stav před restaurováním - zámek pravých dveří

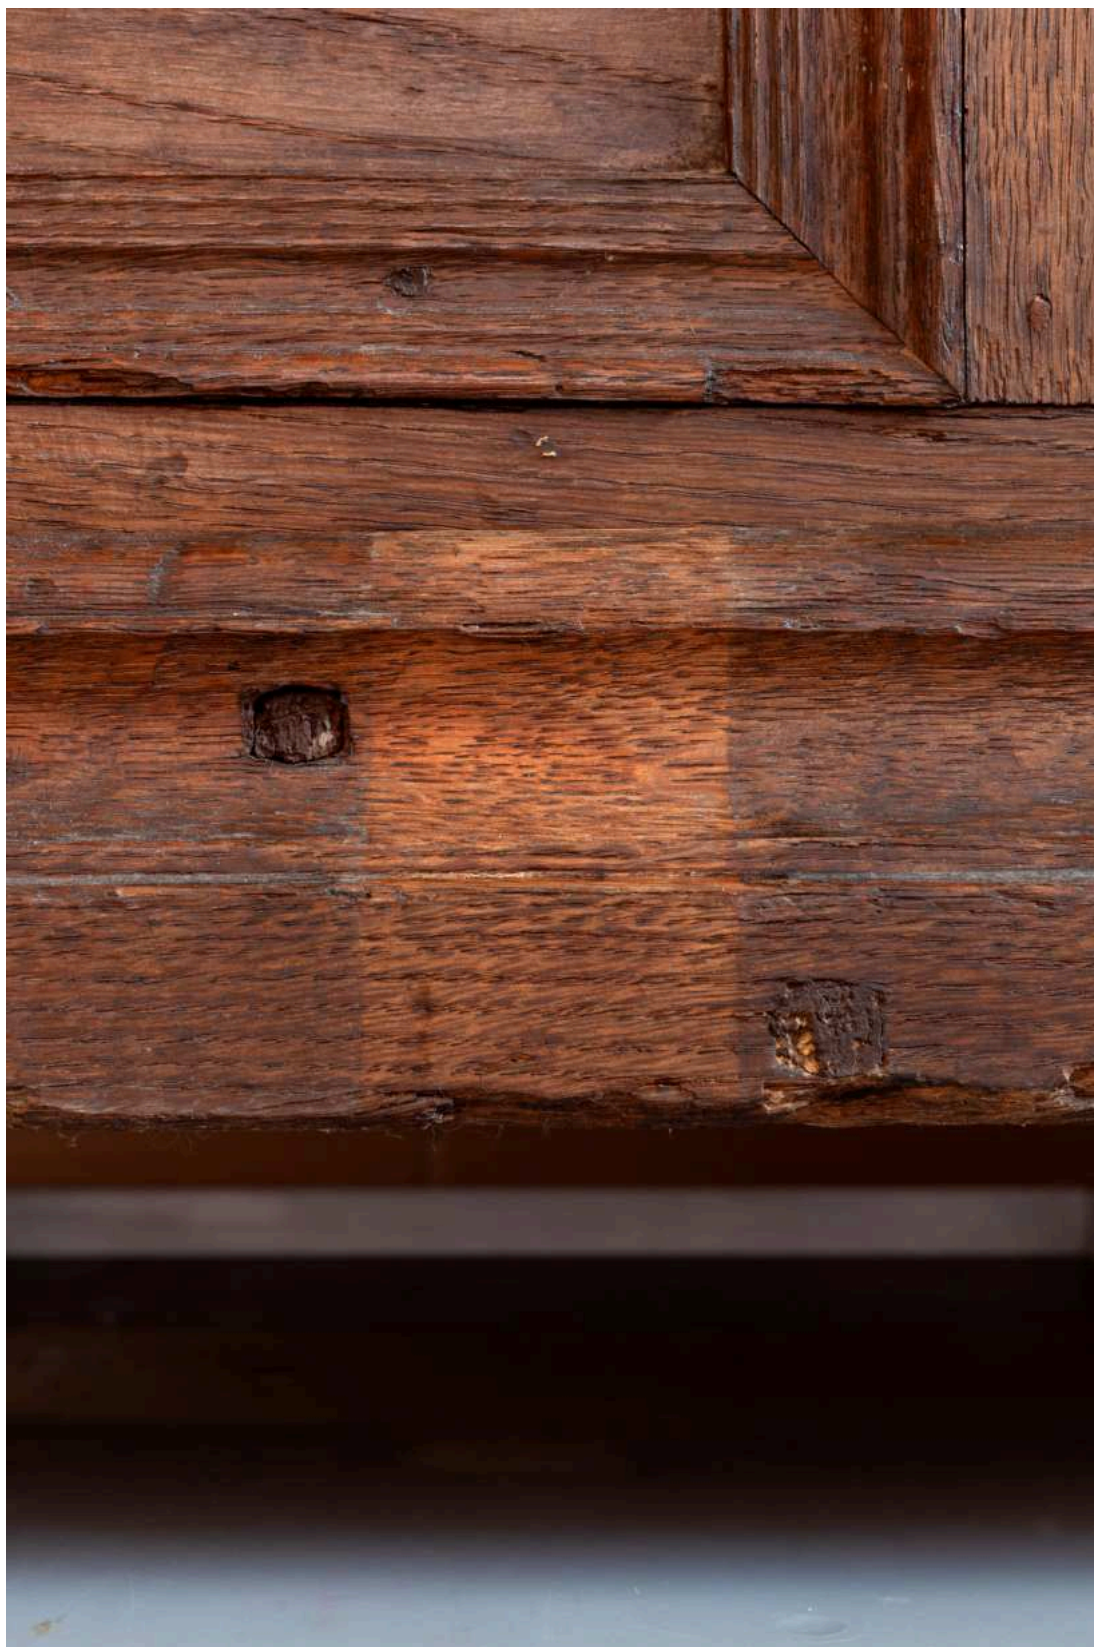
Sonda č. 01 - fasáda - spodní římsa

Z výsledků orientačního sondážního průzkumu lze vyvodit závěr, že lze ztenčit a sejmut prachové deposity a ztmavlé laky, při zachování rozhodujícího množství patiny.

S01 - zkouška snímání prachových depositů a ztmavlých laků
fasáda - spodní římsa

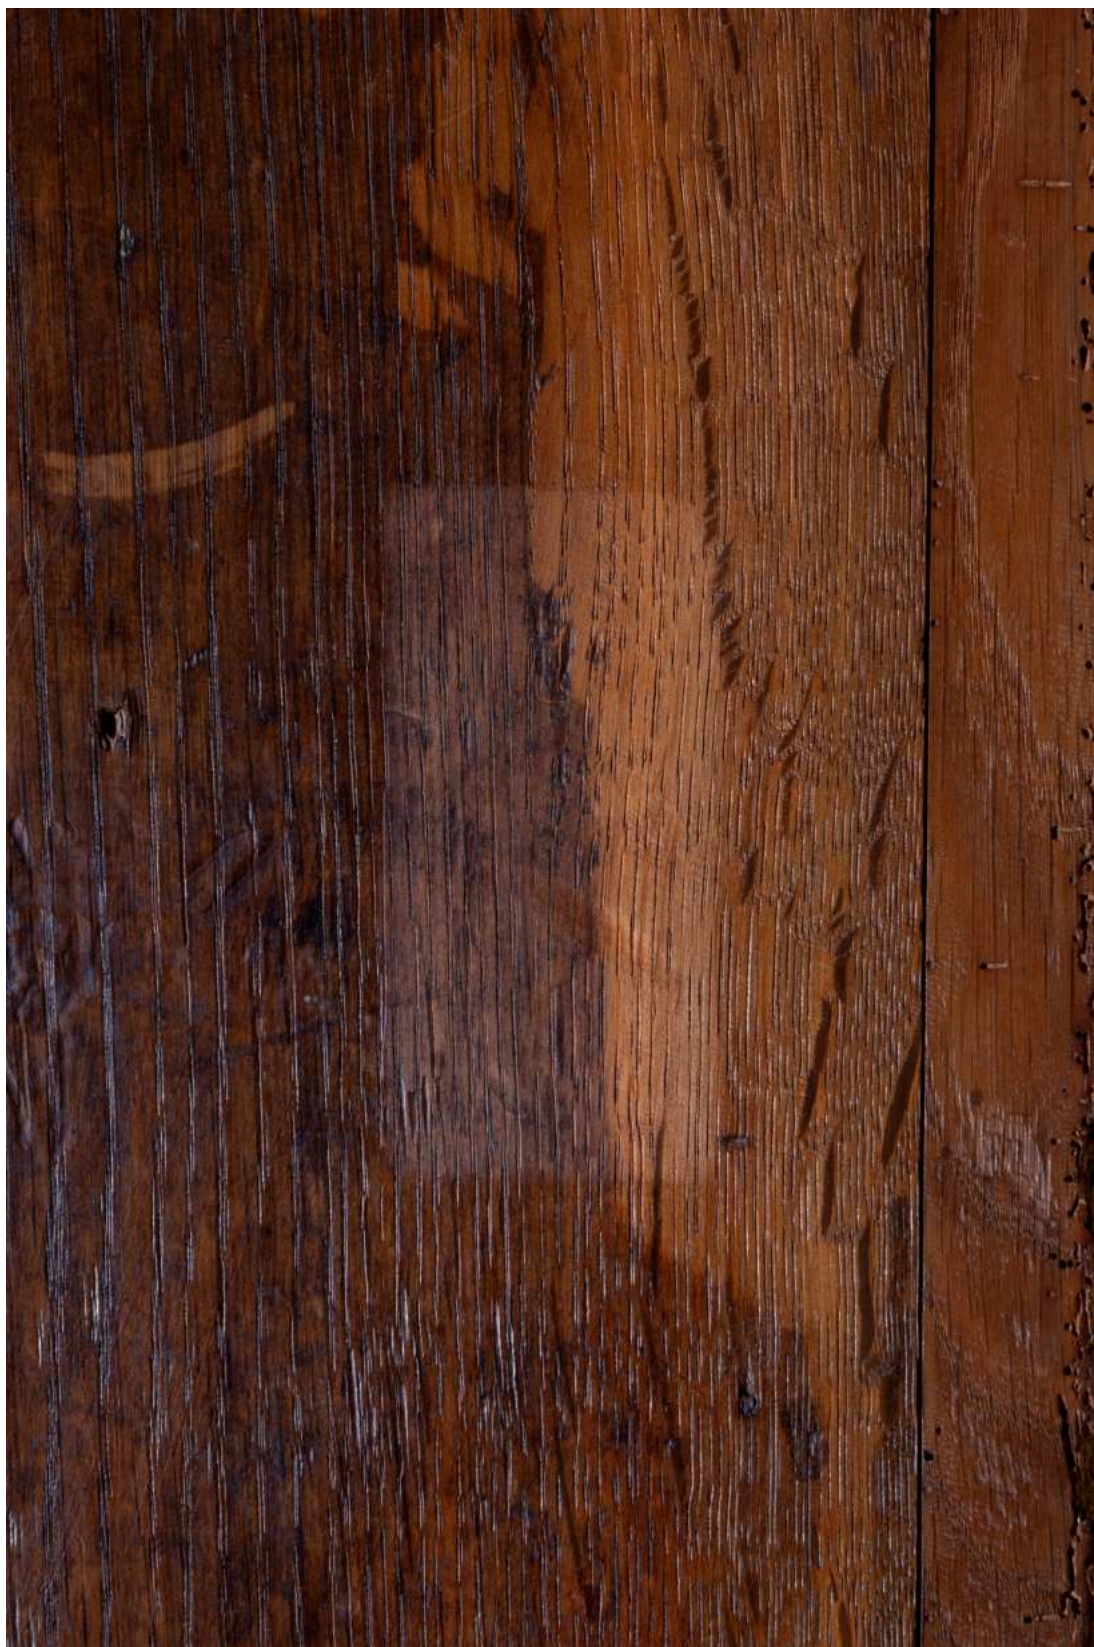
Sonda č. 02 - pravý bok - horní římsa

S02 - zkouška snímání prachových depositů a ztmavlých laků
pravý bok - horní římsa
