Restaurátorský průzkum a záměr

# Skříň se zubovcovou římsou

Muzeum Šumavy Kašperské hory

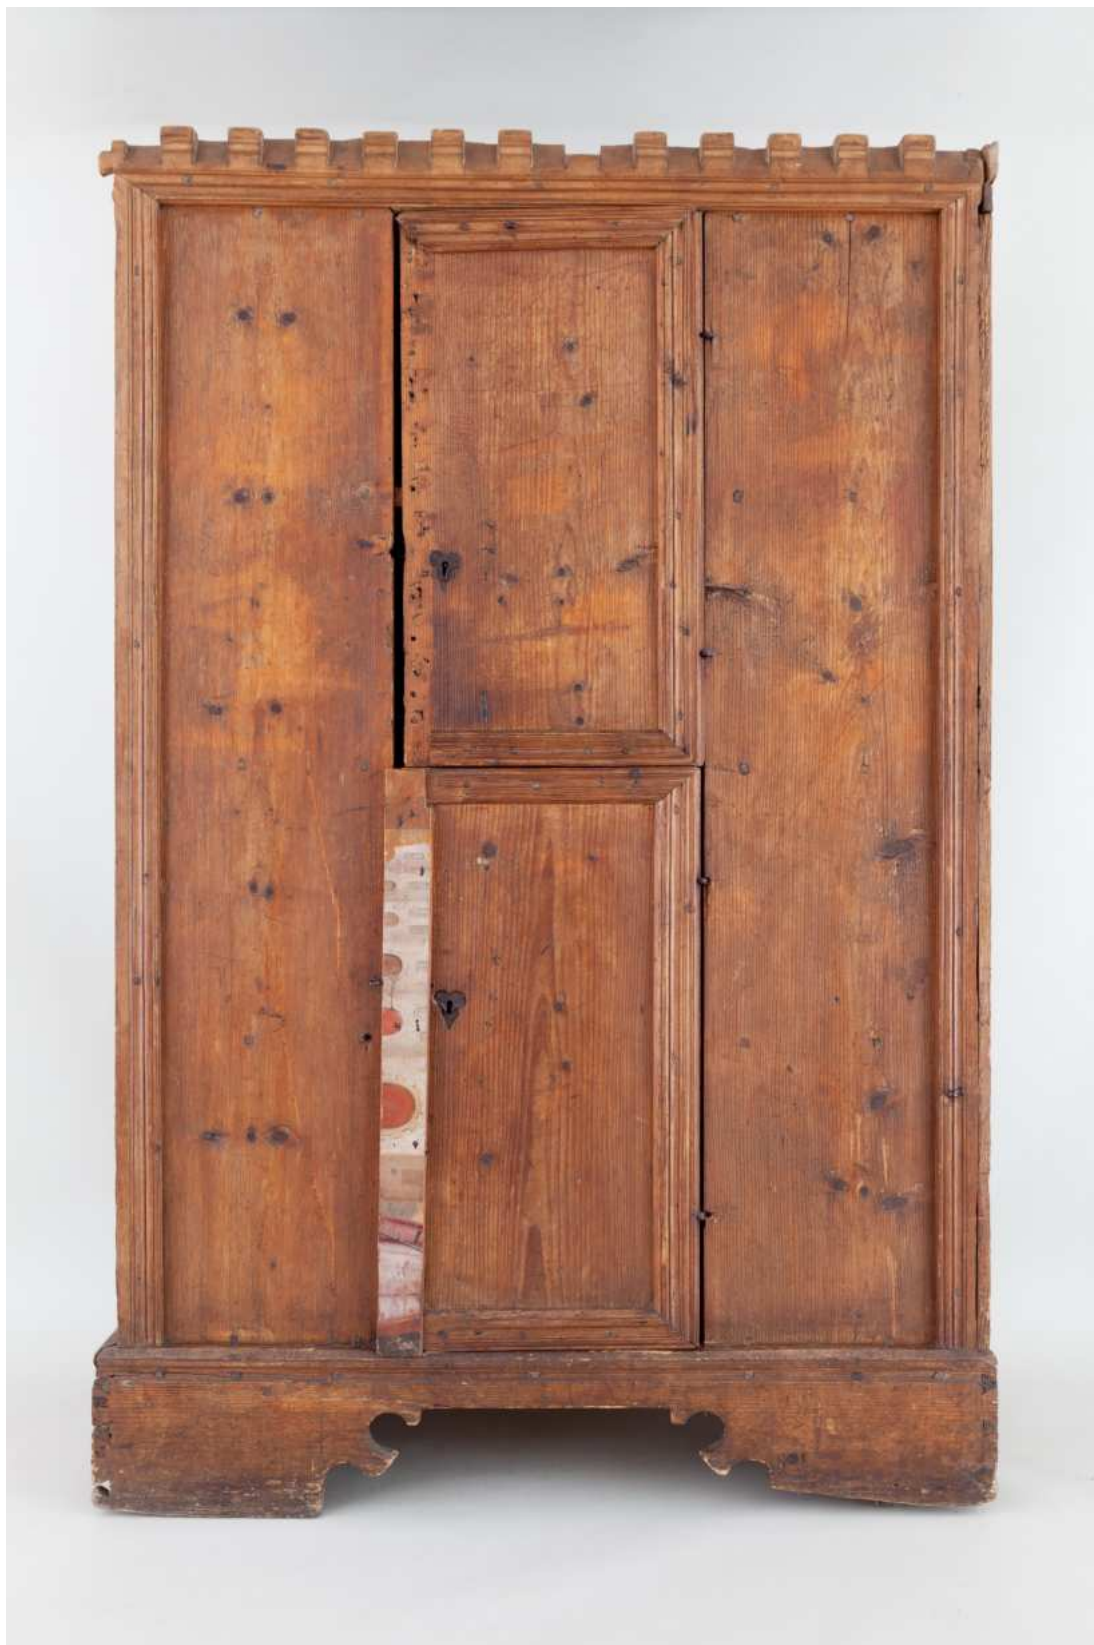
Stav před restaurováním - celkový pohled

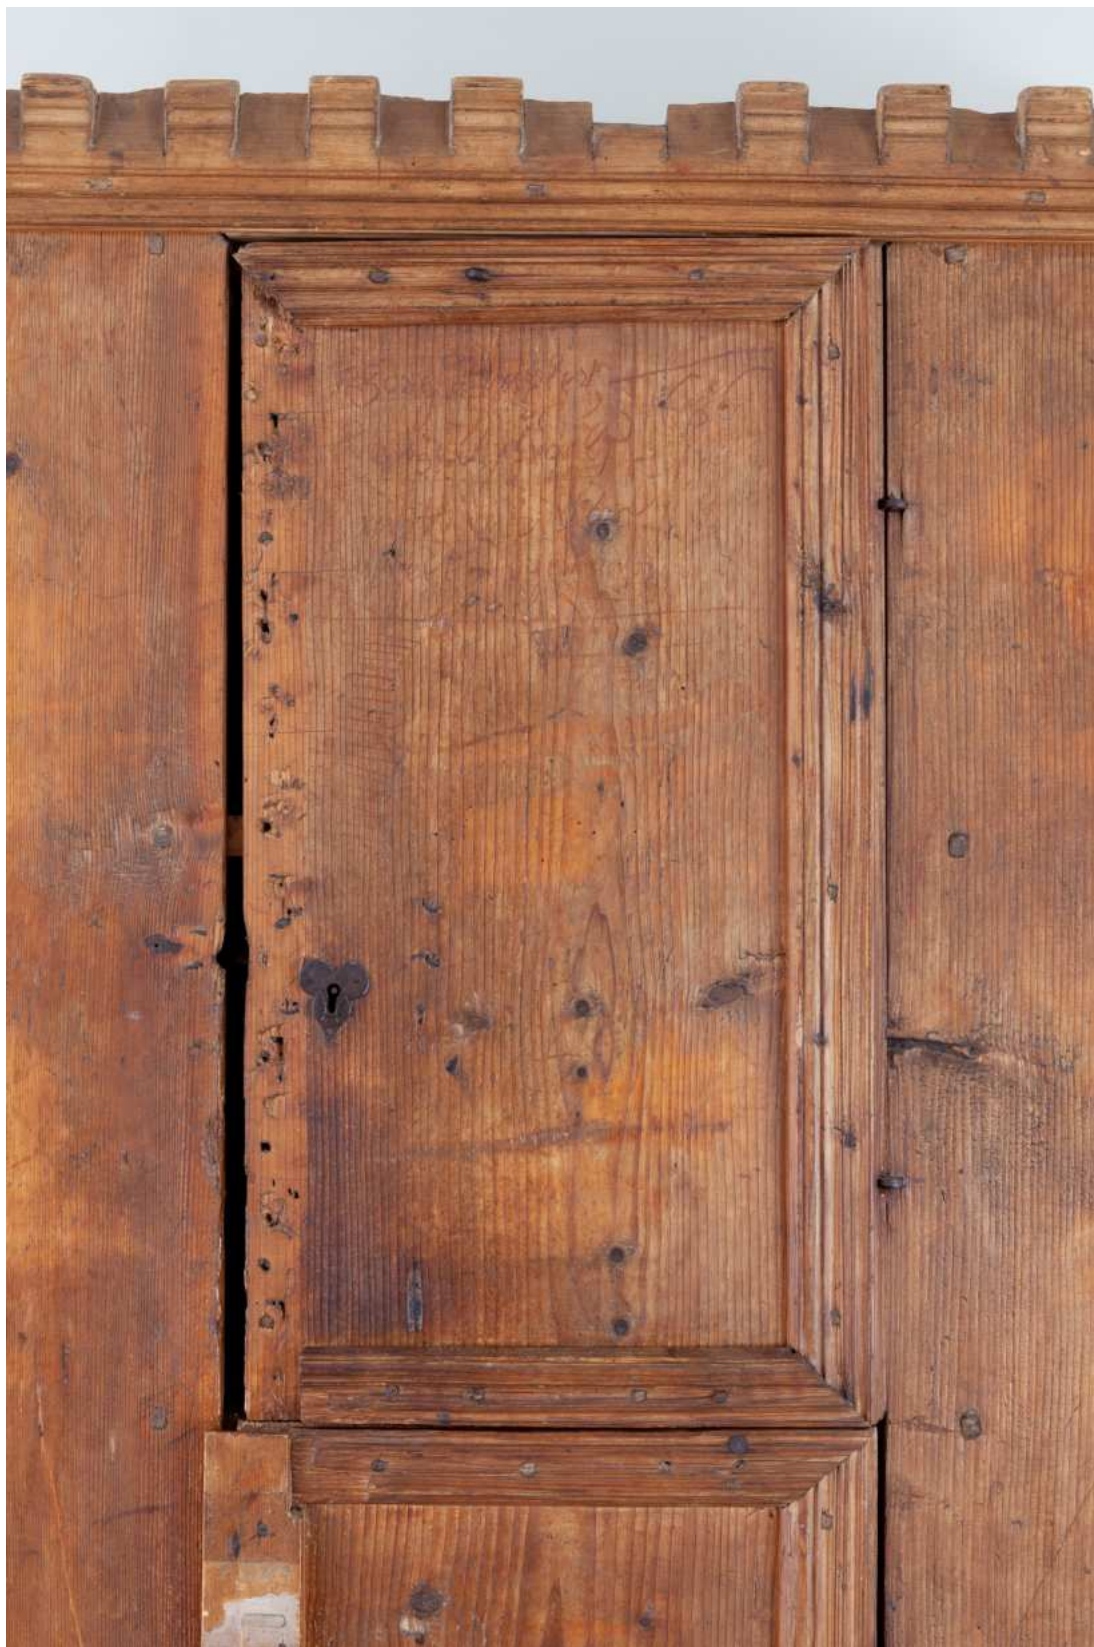
Stav před restaurováním - čelní strana, horní dvířka

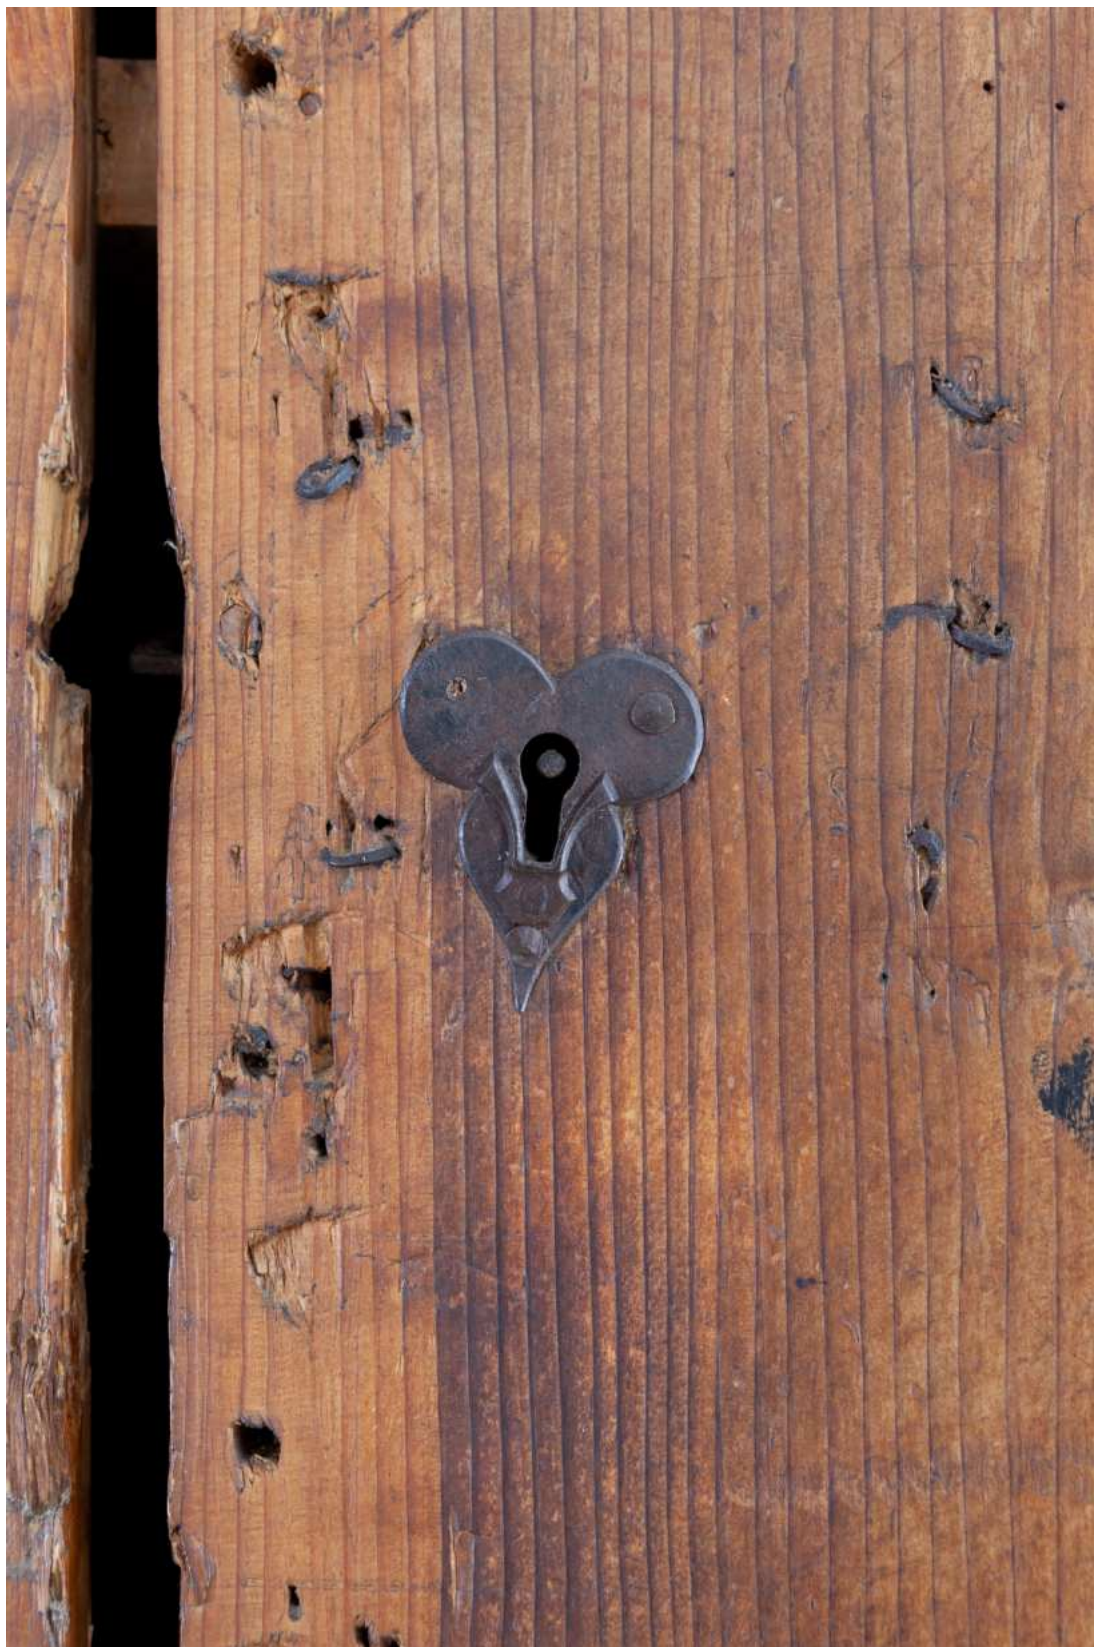
Stav před restaurováním - čelní strana, detail horních dvířek (klíčový štítek)

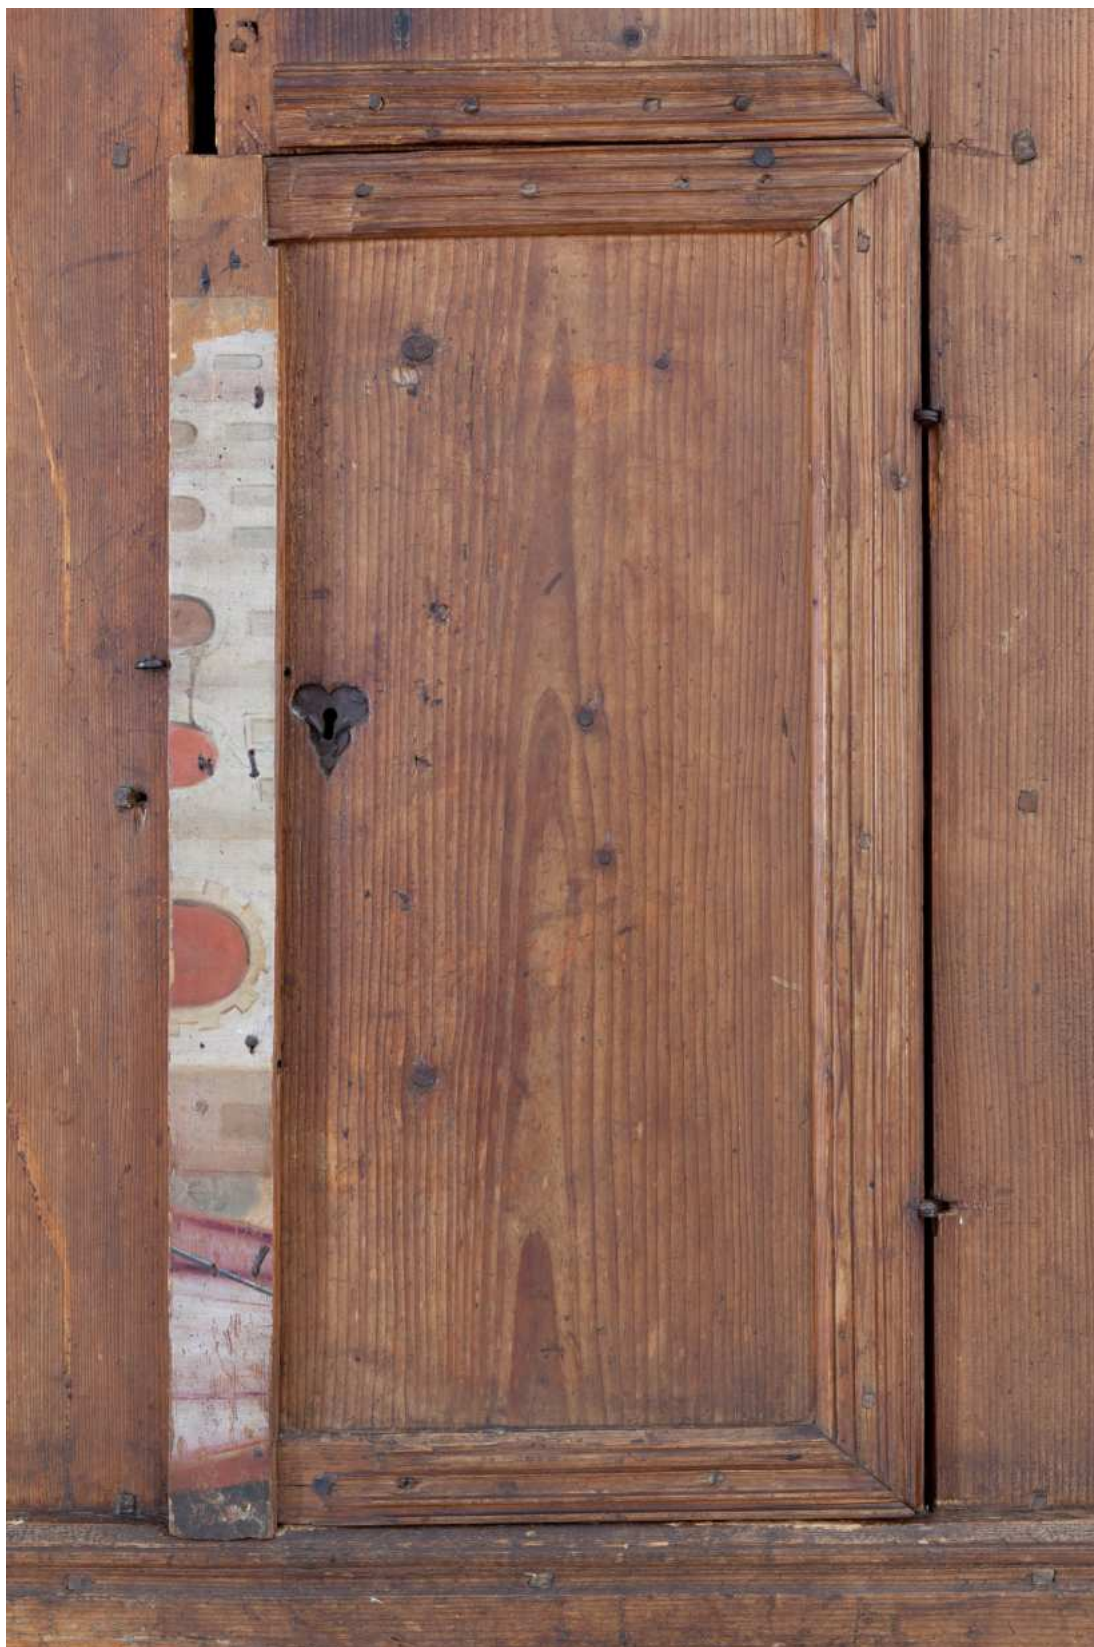
Stav před restaurováním - čelní strana, dolní dvířka

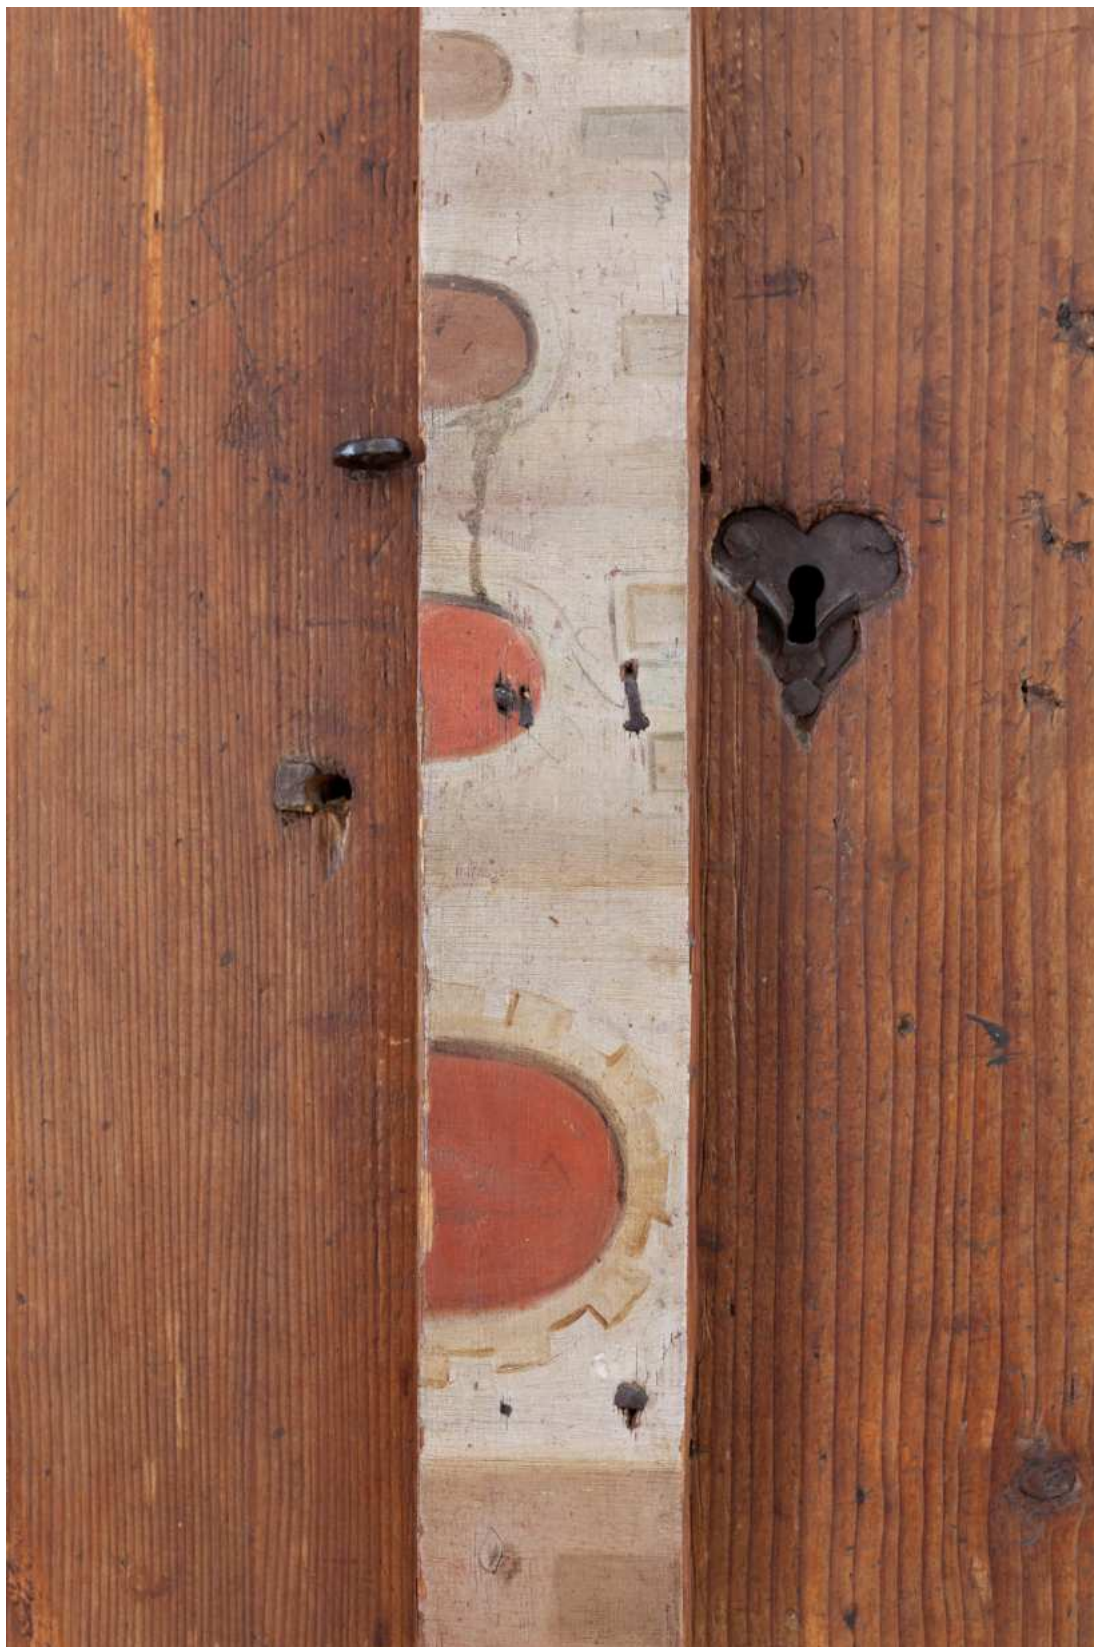
Stav před restaurováním - čelní strana, detail spodních dvířek (klapačka)

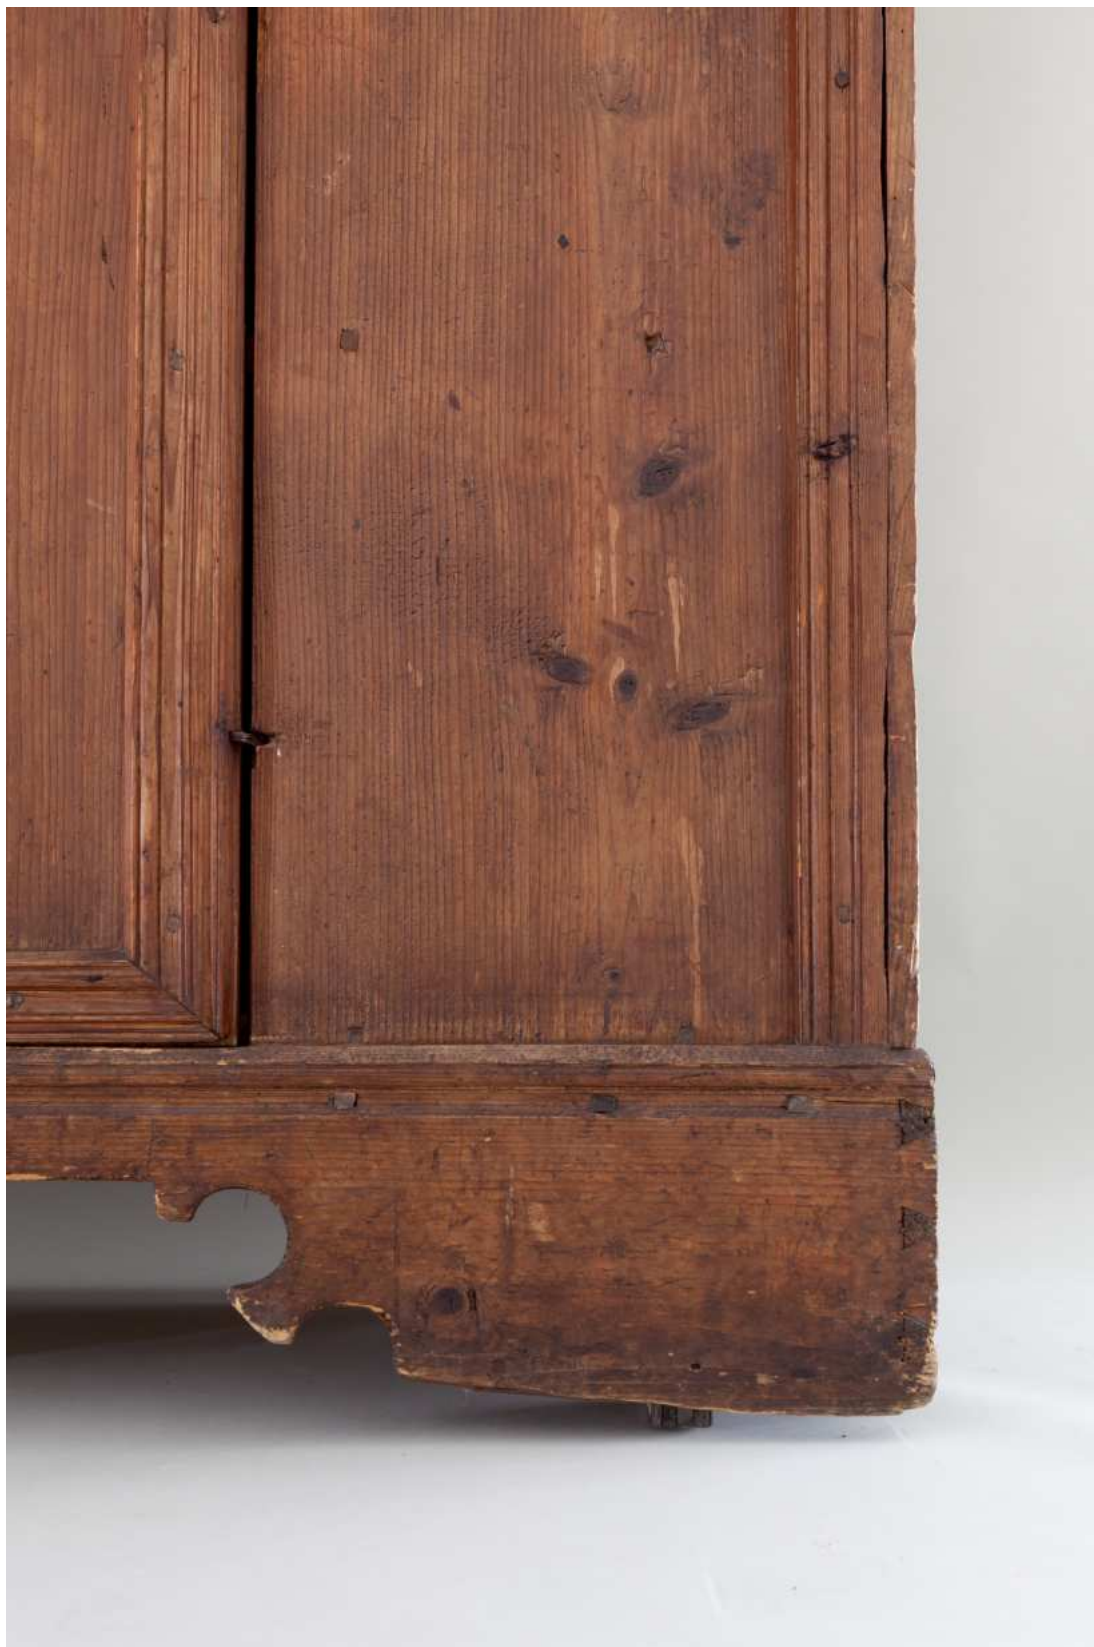
Stav památky lze označit za komplikovaný, a to na základě několika zjištění. U dřevěného korpusu především identifikujeme velké množství mechanických poškození, především v případě soklové části, kde v minulosti došlo k rozlámání dřevěné spárovky a chybí zde odlomené části dřevěné hmoty. Tato situace byla v tomto místě řešena formou instalace nepříliš stabilní sekundární konstrukce z nového materiálu - laťovky. Velkým problémem jsou absentující části zubovcové římsy a též klapačky dvířek původně tvořené profilovanou lištou. U spodních dvířek byla chybějící klapačka nahrazena druhotně použitým fragmentem deskové malby. Dále zde u celé památky nalézáme četné degradované adhezivo v rozvolněných konstrukčních spojkách. U kování chybí klíč k zámekům a u všech jeho dochovaných částí se vyskytují korozní produkty. Šablonové malby jsou silně degradované. Na zádech skříně, na jejím levém horním rohu můžeme najít stopy po ohoření dřevní hmoty. Celý povrch korpusu skříně pokrývá heterogenní vrstva pracovních depositů a ztmavělých vrstev laku, která opticky devaluje charakter této významné památky.

Stav před restaurováním - čelní strana, soklová část

Vzhledem k výraznému mechanickému poškození materiálové báze u soklové části památky, je nutno provést lokální petrifikaci vhodným konsolidantem.

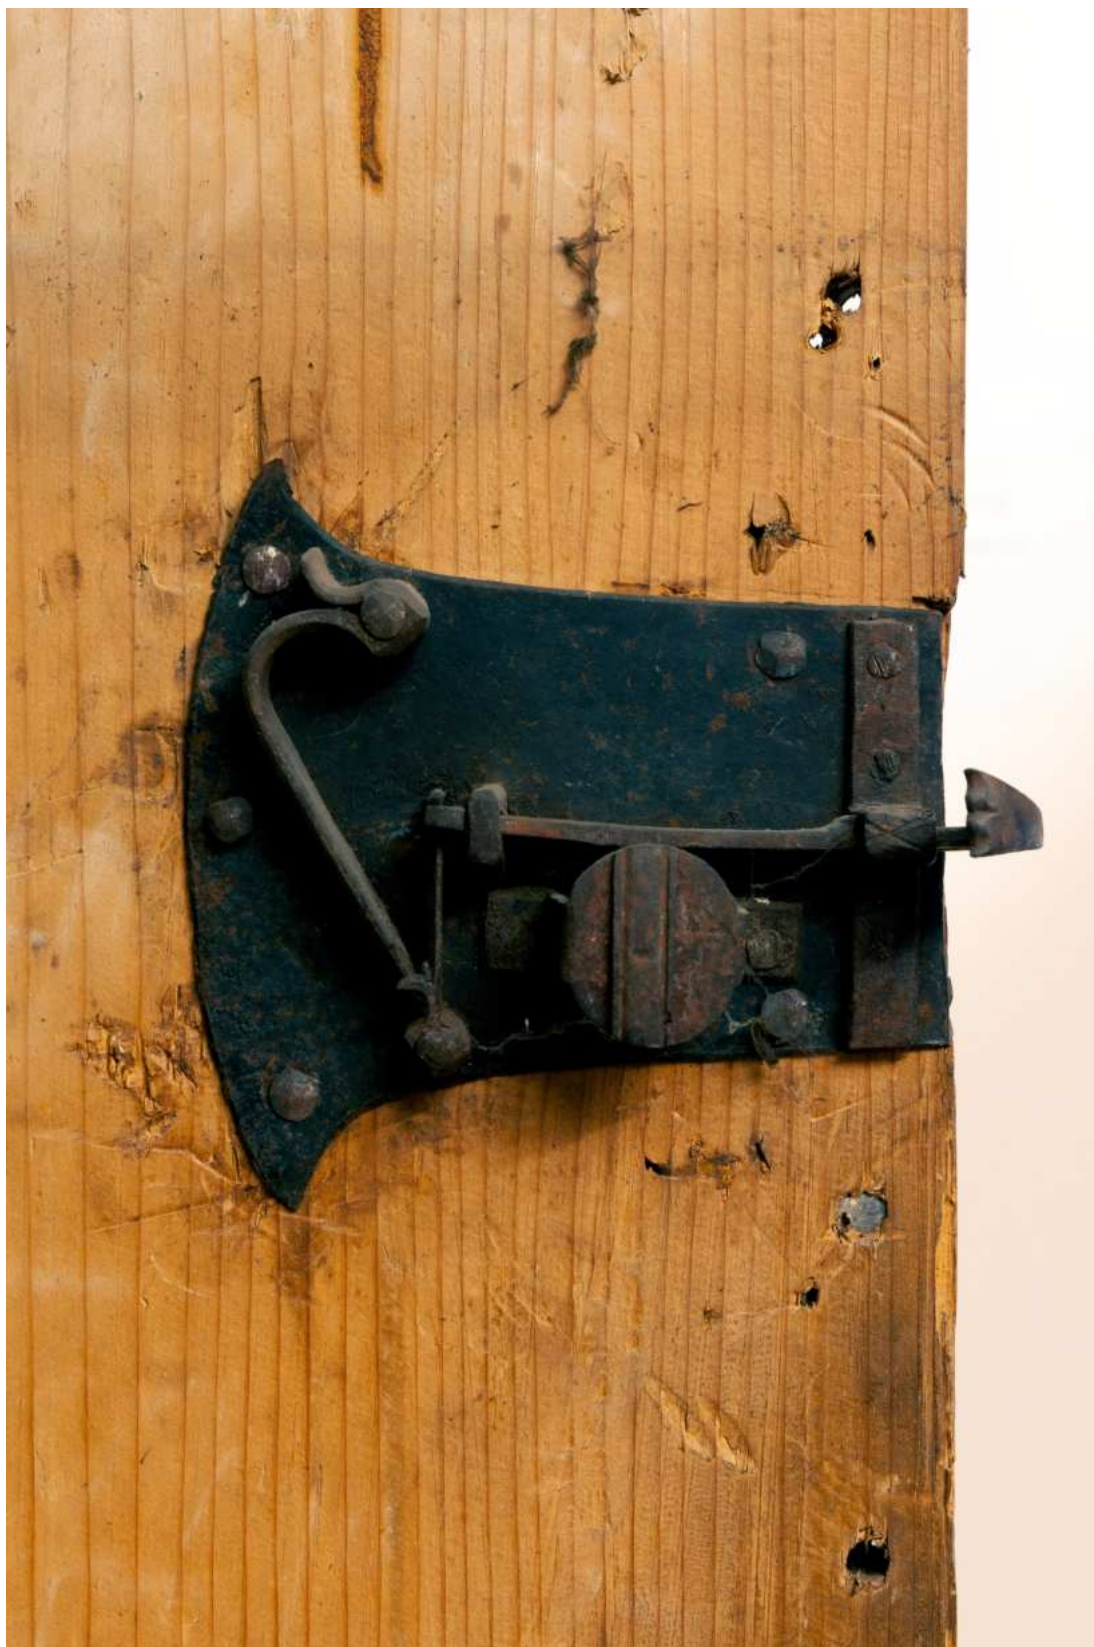
Stav před restaurováním - čelní strana, detail zámku

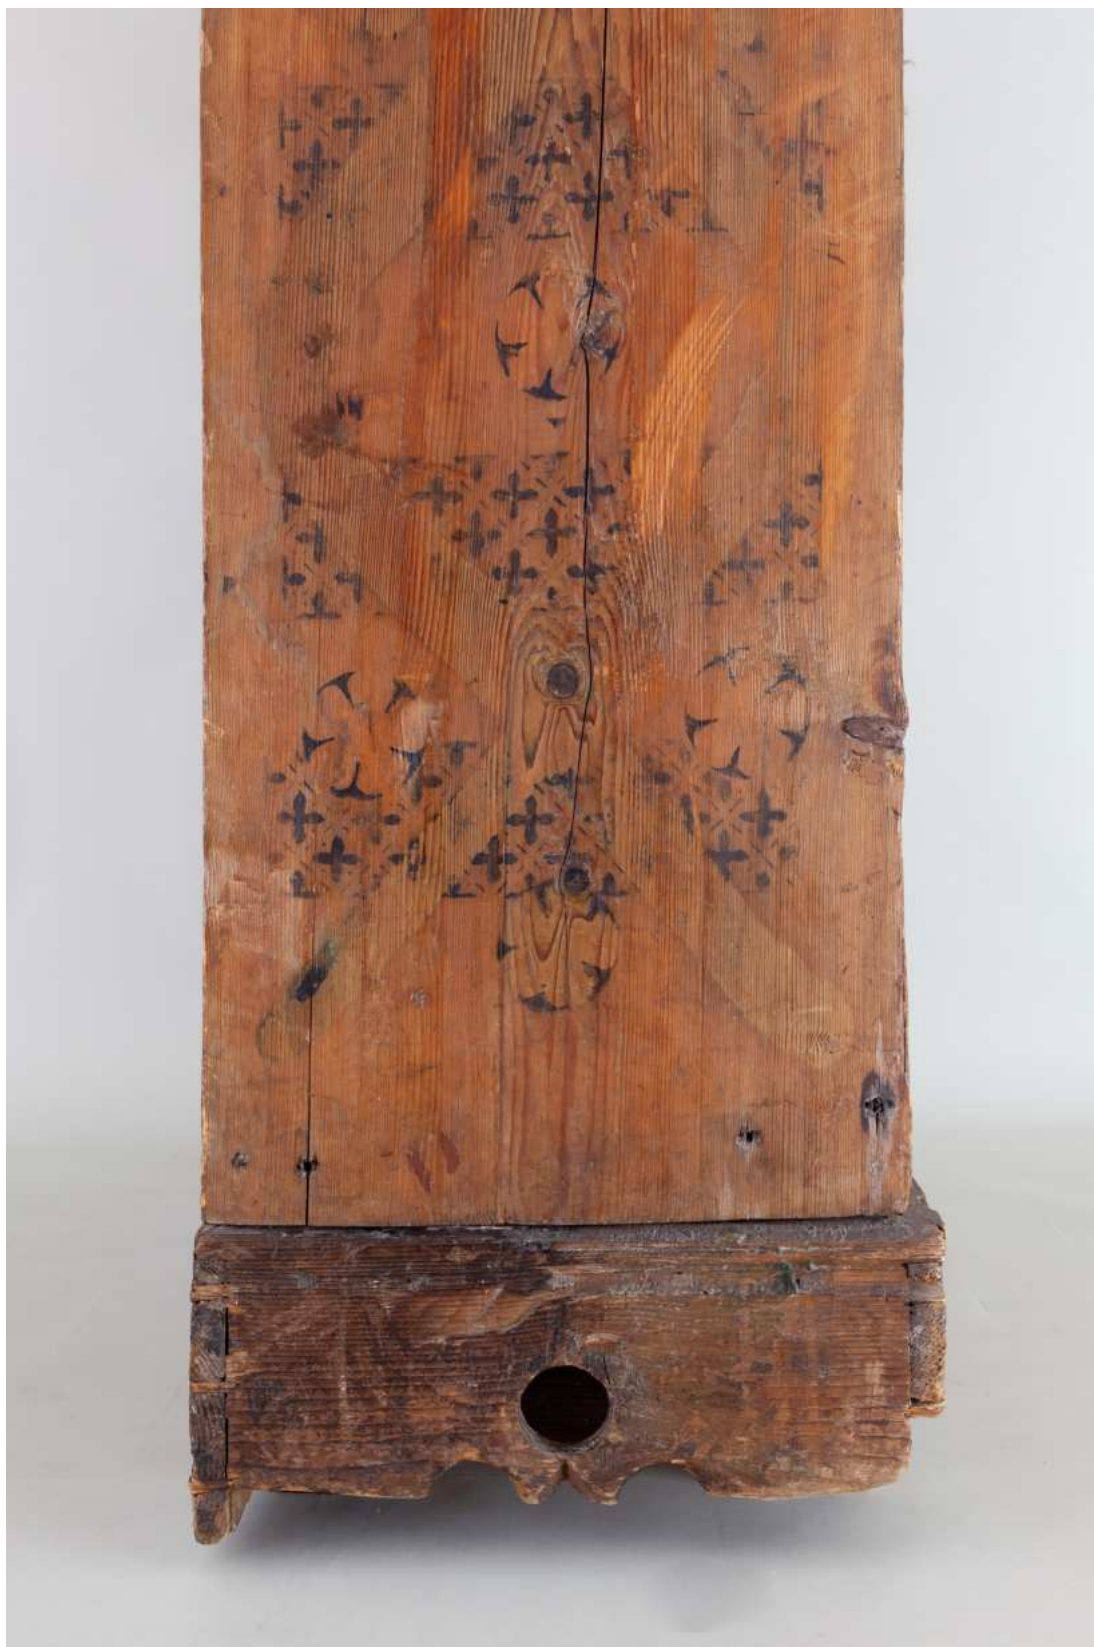
Stav před restaurováním - levý bok, detail poškození soklové části

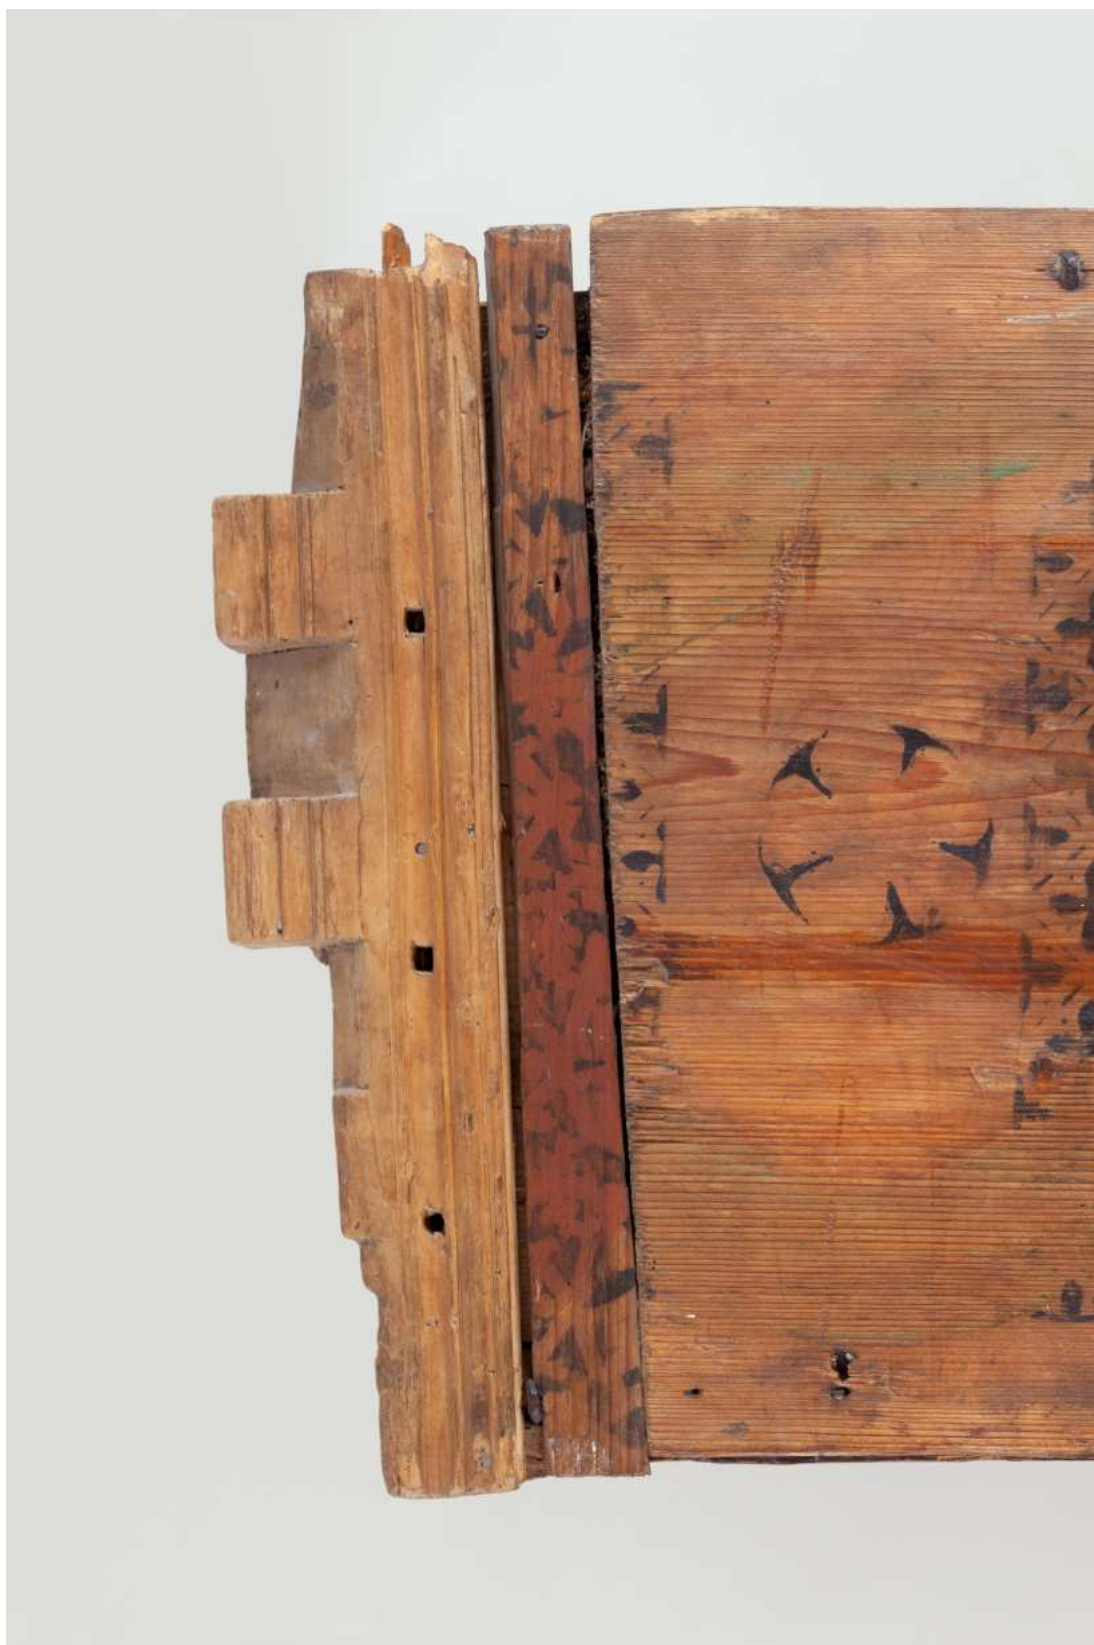
Stav před restaurováním - levý bok, detail poškození zubovcové římsy

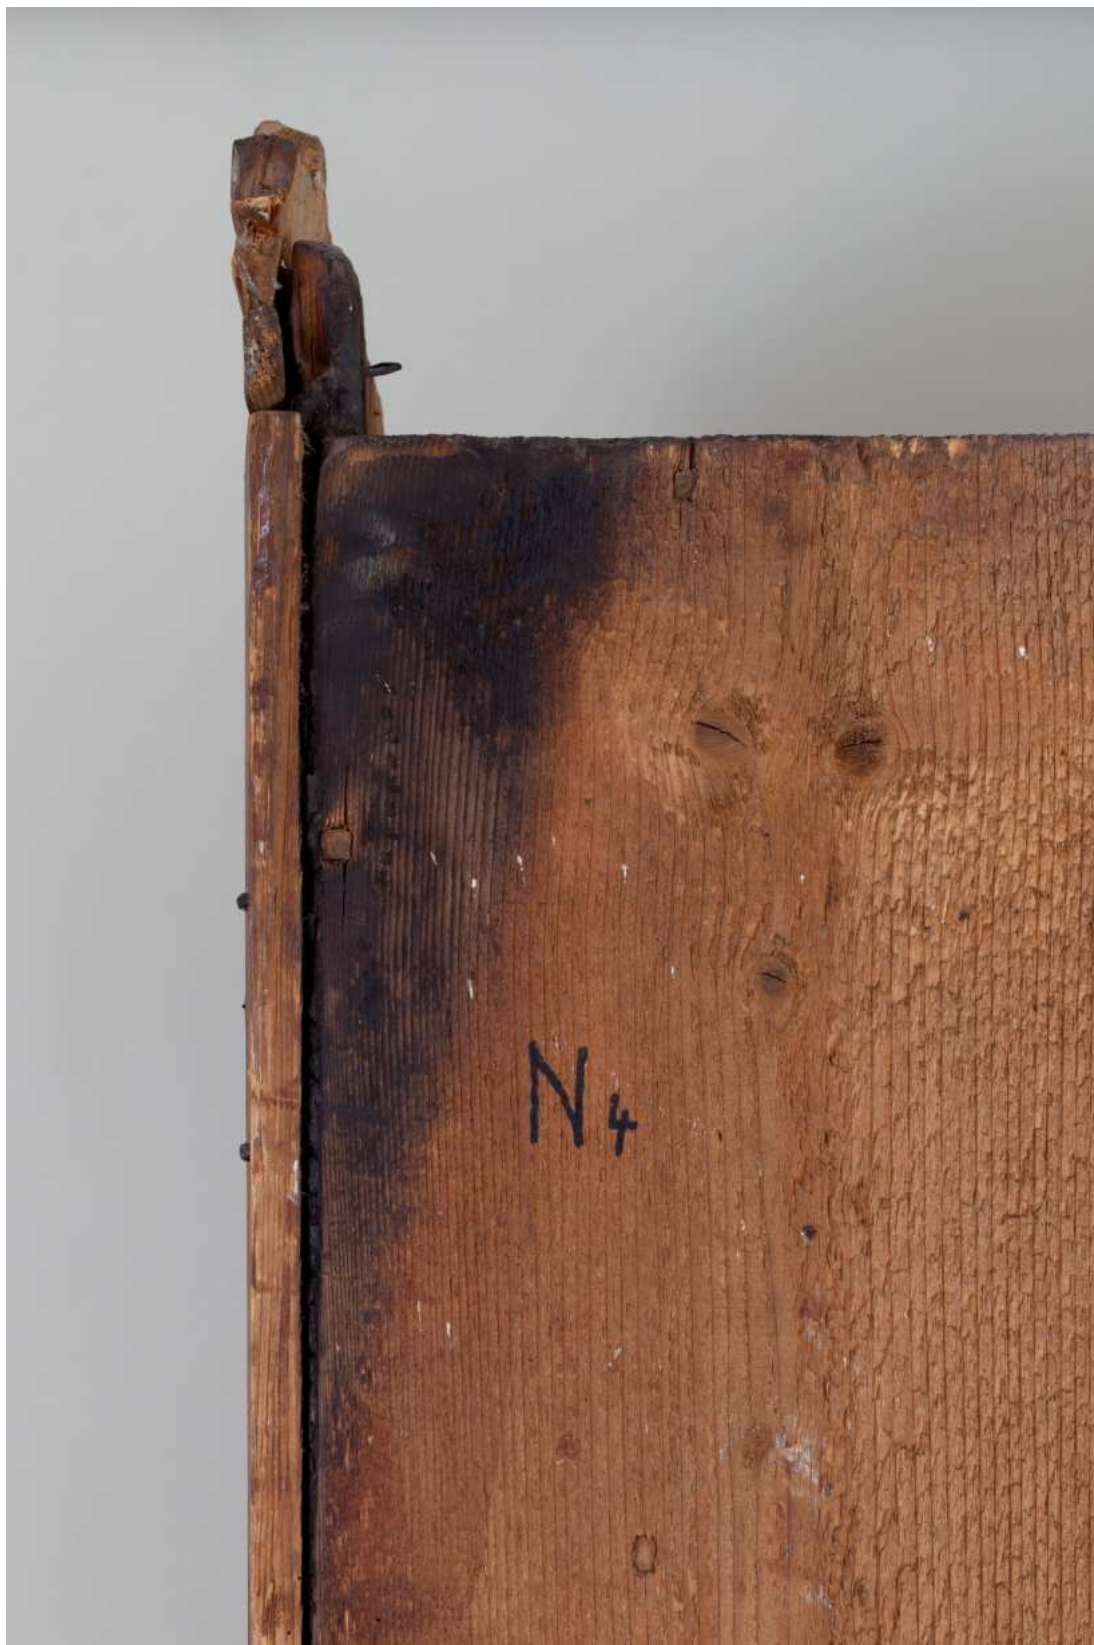
Stav před restaurováním - záda, detail poškození levého horního rohu

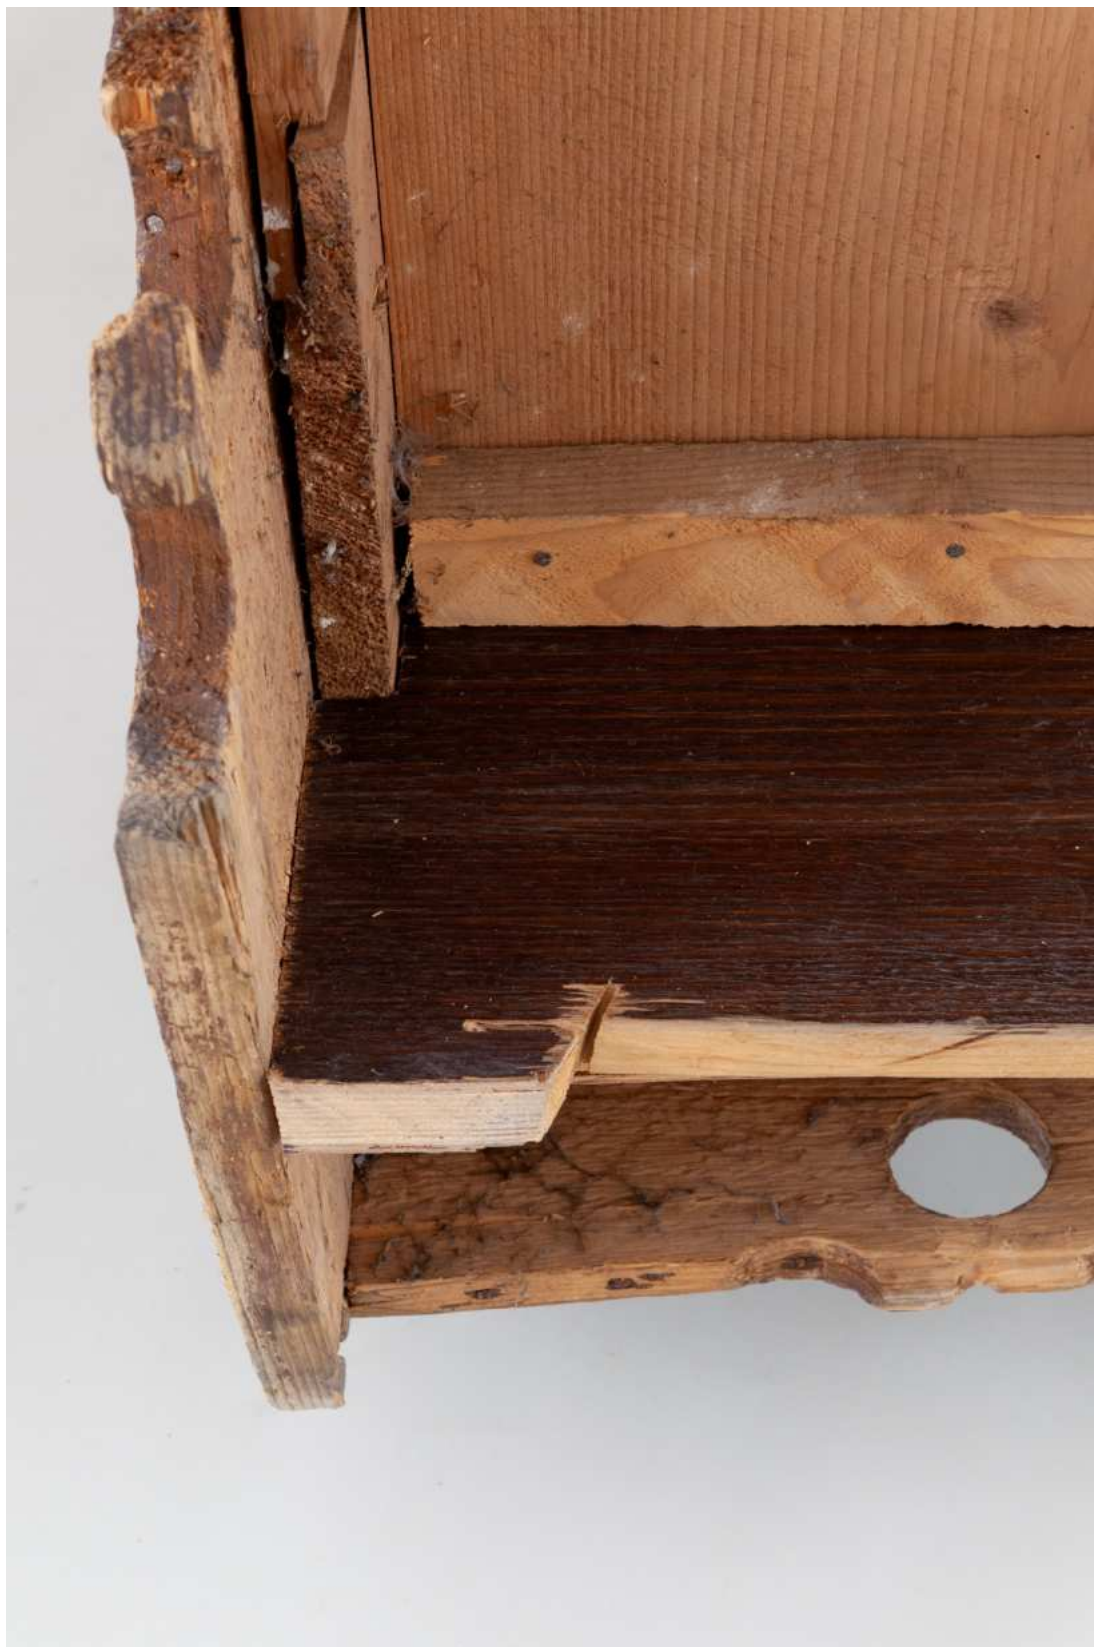
Stav před restaurováním - soklová část, sekundární konstrukce (laťovka)

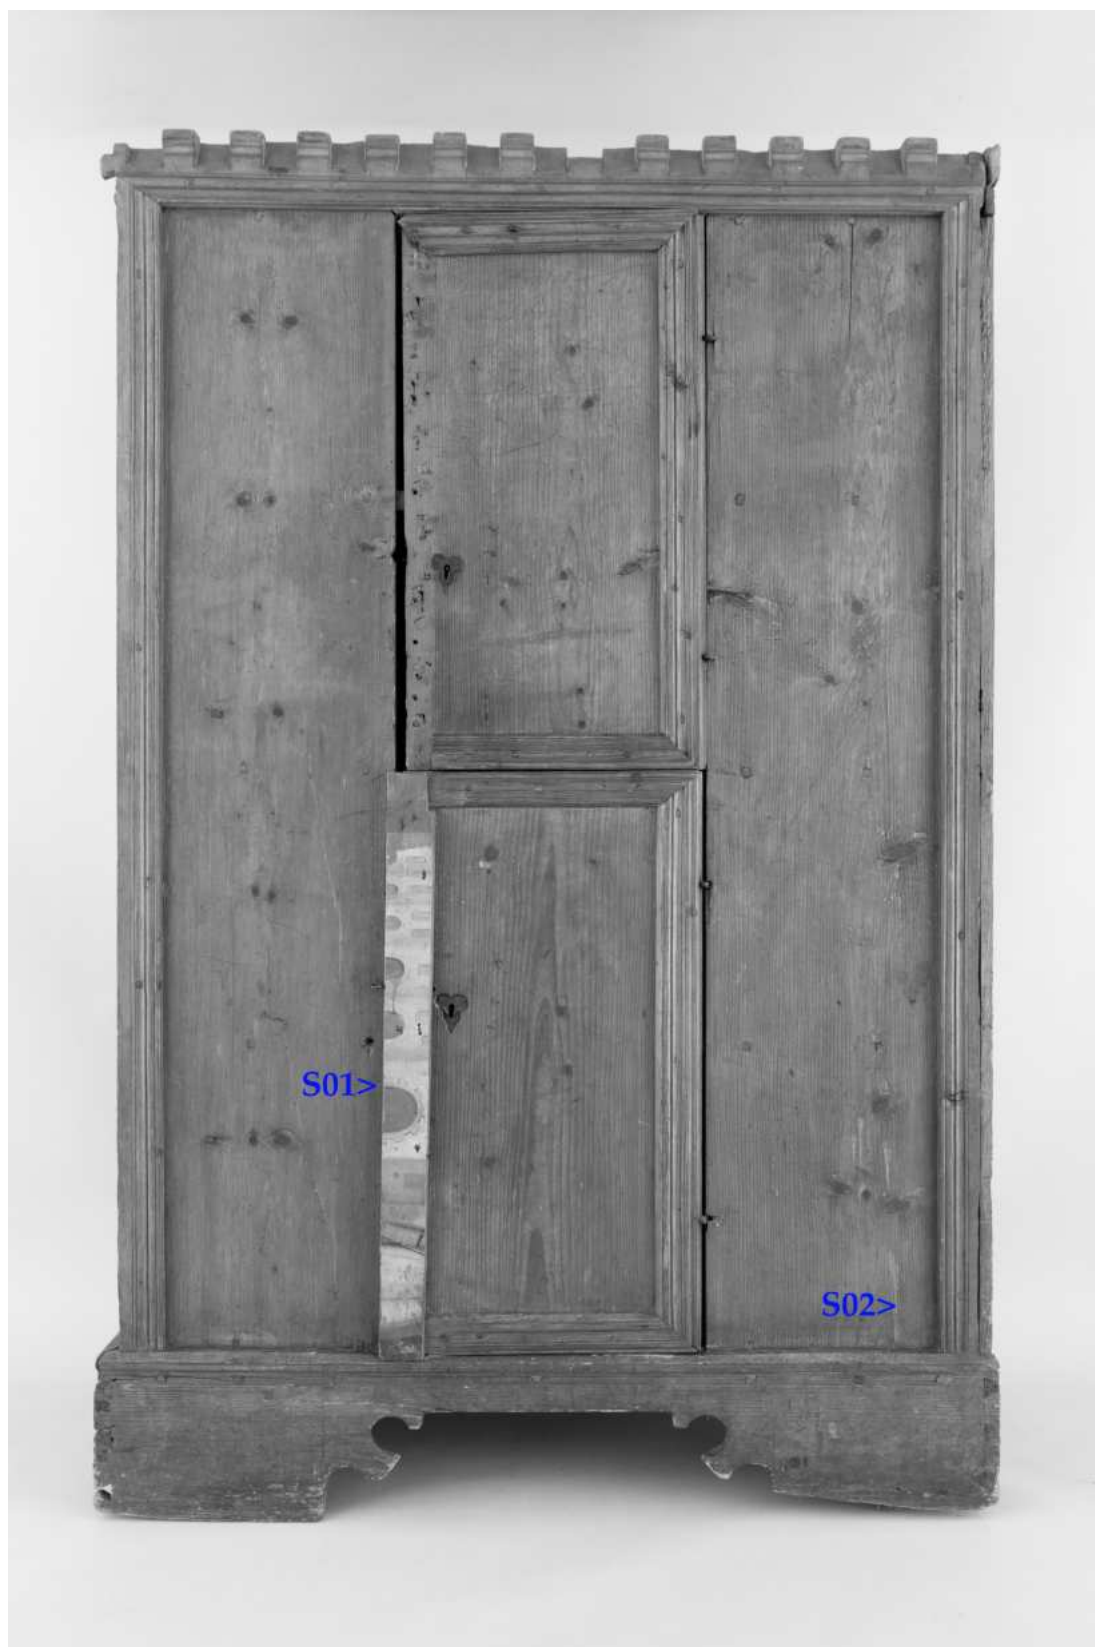
Umístění zkoušek snímání prachových depositů a ztmavlých laků
