Restaurátorský průzkum a záměr

# Skříň se zubovcovou římsou

Muzeum Šumavy Kašperské hory

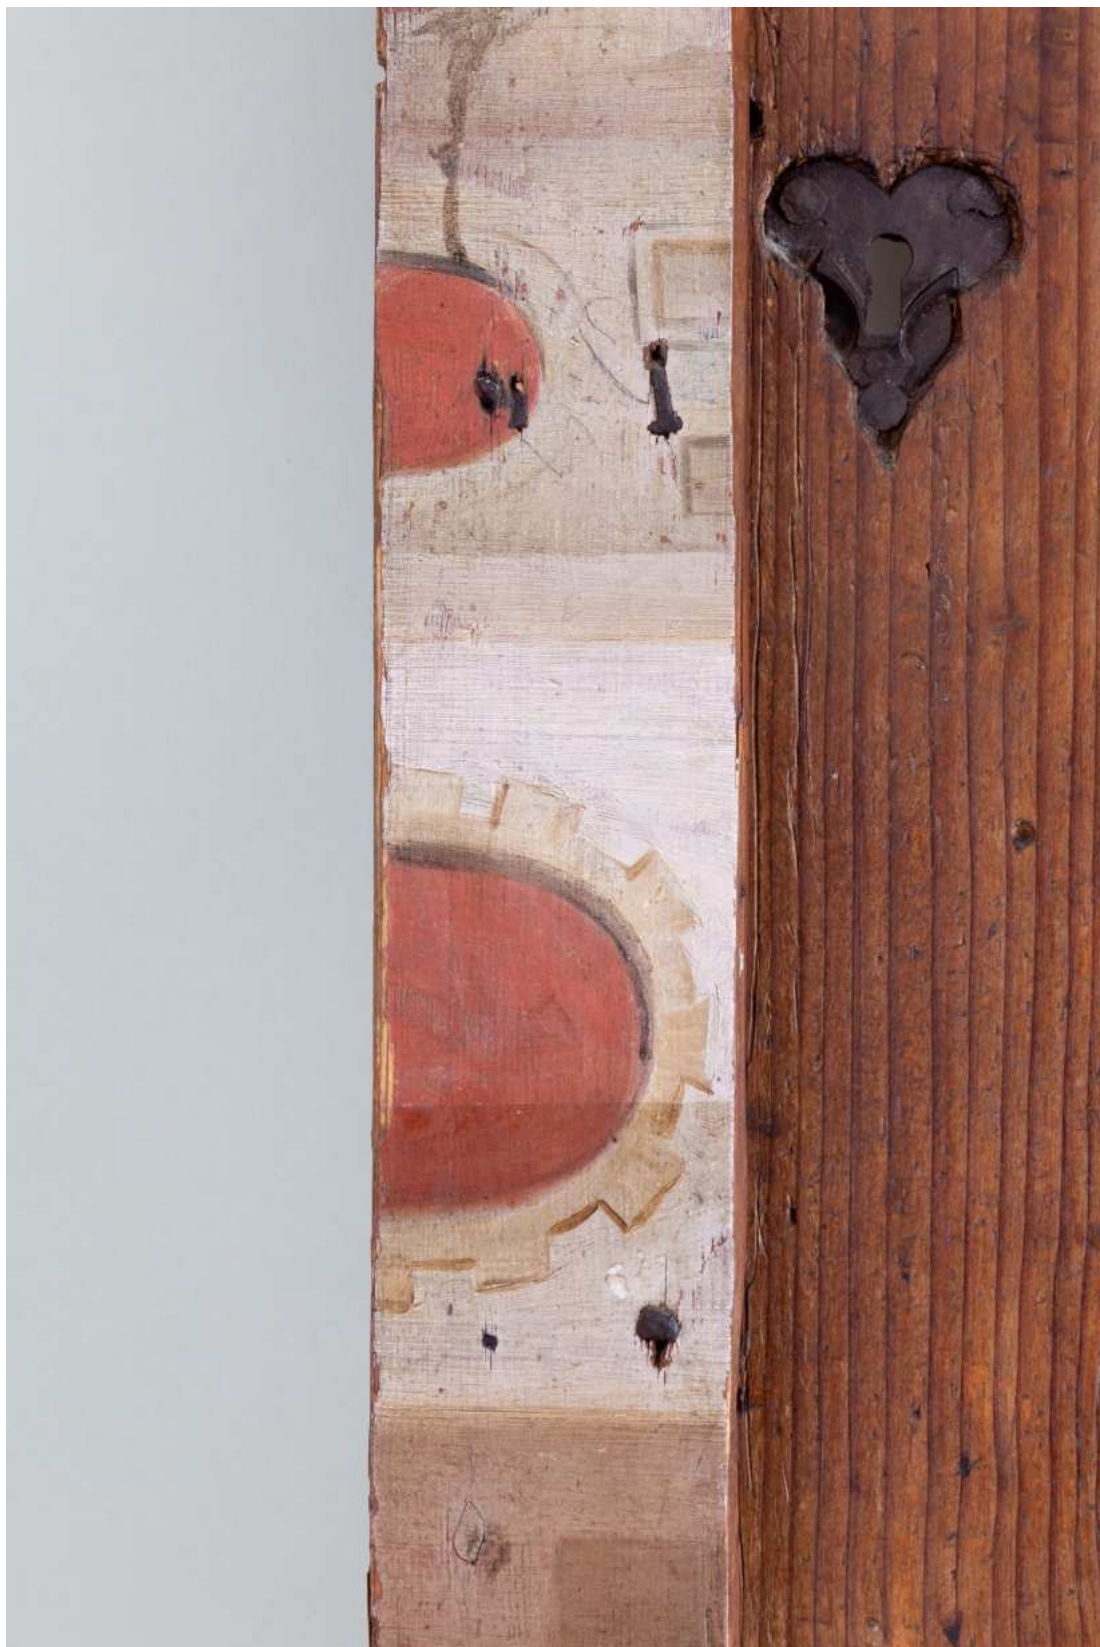
*Sonda č. 01 - druhotná klapačka (desková malba)*

Z výsledků orientačního sondážního průzkumu lze vyvodit závěr, že lze ztenčit a sejmut prachové deposity a ztmavlé laky, při zachování rozhodujícího množství patiny.

S01 - zkouška snímání prachových depositů a ztmavlých laků - klapačka

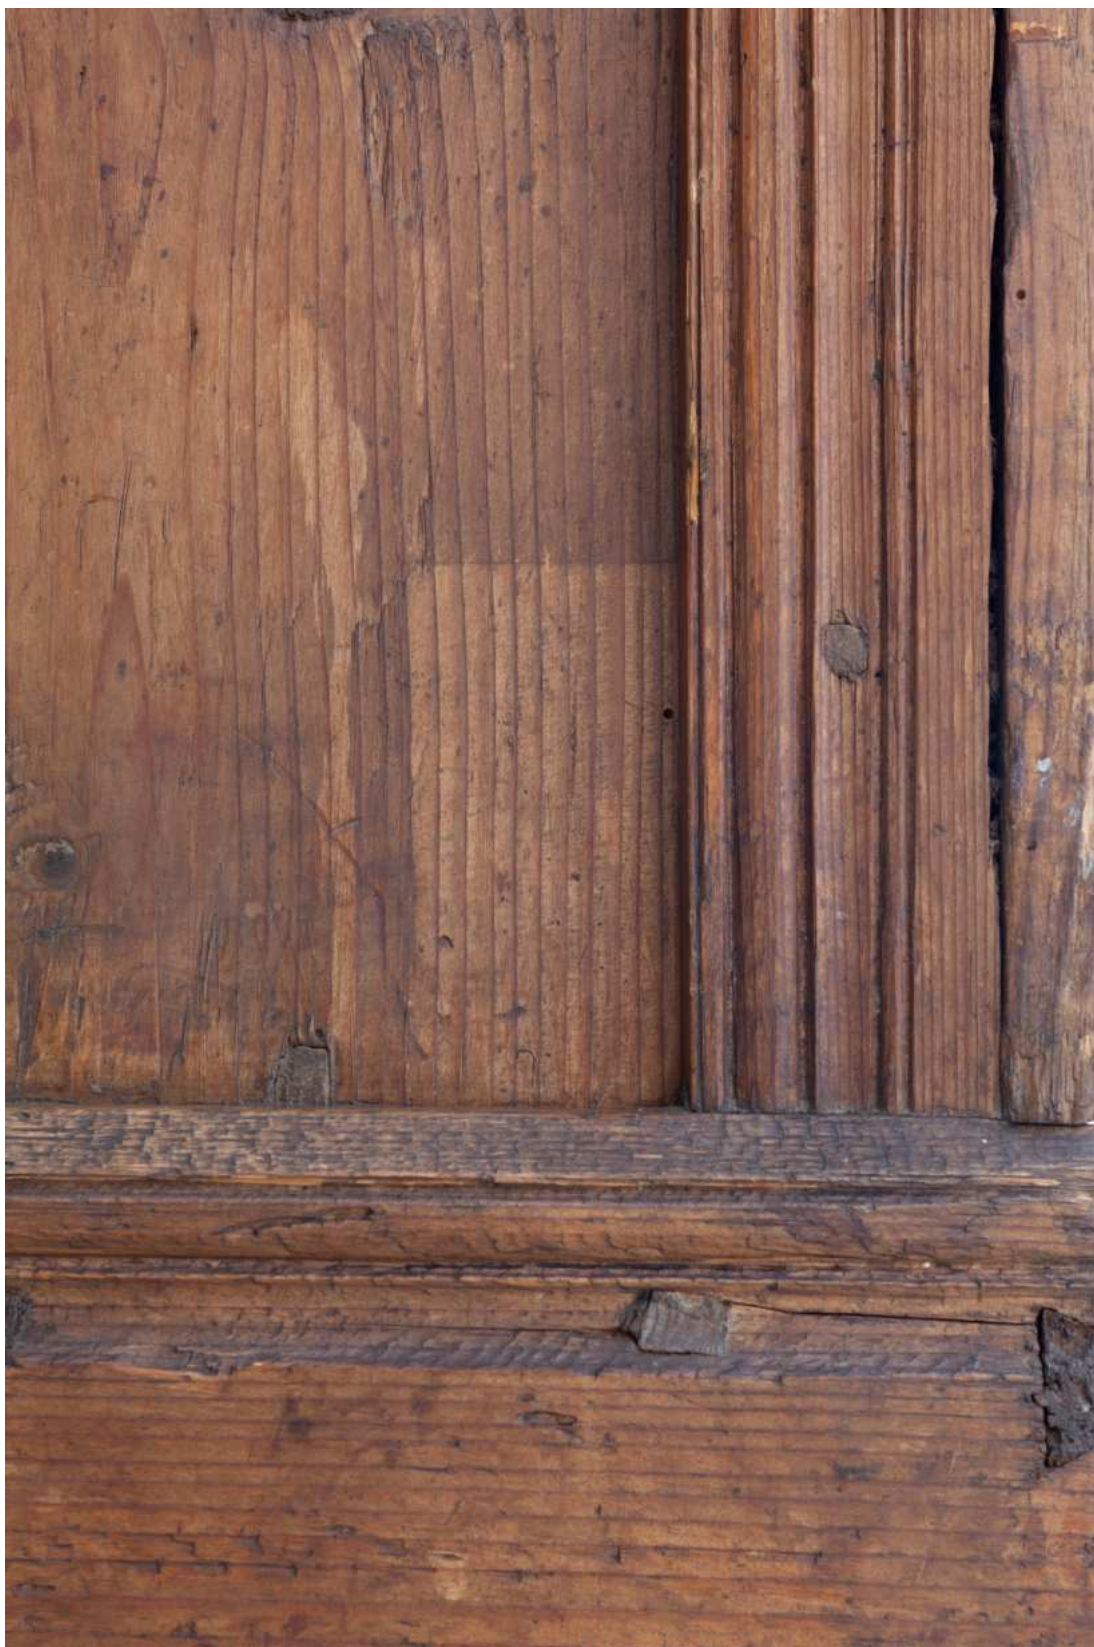
*Sonda č. 02 - pravý spodní roh*

S02 - zkouška snímání prachových depositů a ztmavlých laků  
Spodní pravý roh
