ZPRÁVA Č. RT-2023-050

PRŮZKUM KONSTRUKCE VOZOVKY A POSOUZENÍ STAVU VOZOVKY

Silnice III/17717 Železný Újezd - Přešín - oprava

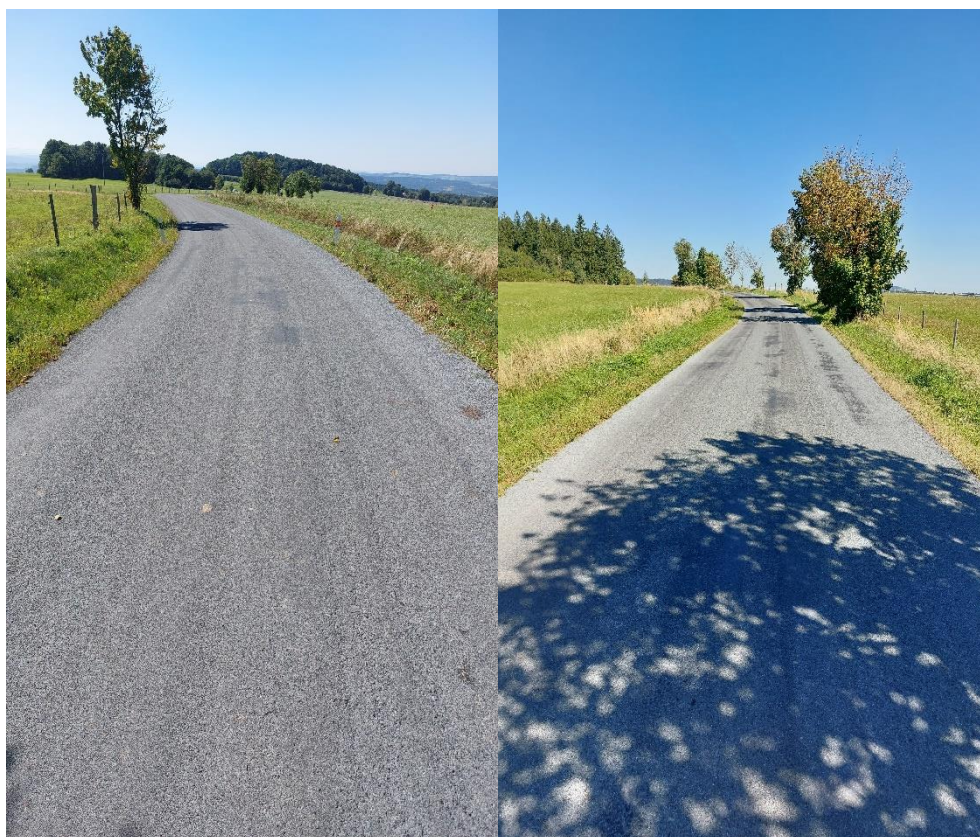
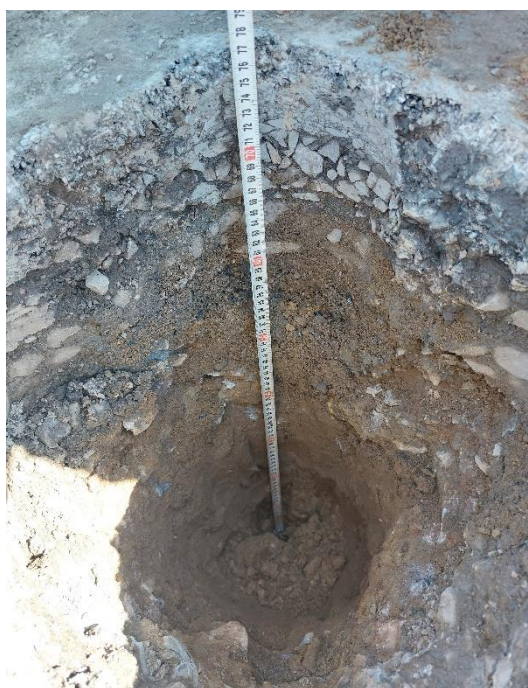
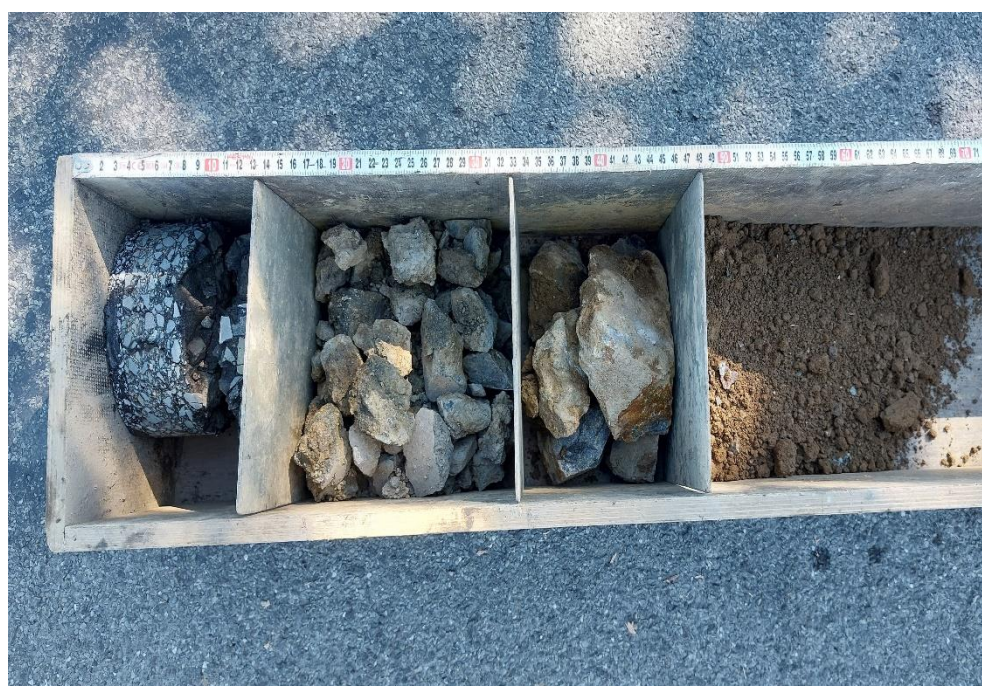
HLOUBENÁ SONDA č. 3 km 0,600 PS

číslo sondy	lokalizace sondy	typ nestmelené vrstvy
HS3	0,600 PS	0/63 + >125
HS6	1,300 LS	0/45 + >125

číslo sondy	lokalizace sondy	typ zeminy	namrzavost zeminy	vhodnost pro aktivní zónu
HS3	0,600 PS	F1 MG CBR sat=4,0	Nebezpečně namrzavá	Podmínečně vhodná
HS6	1,300 LS	F1 MG CBR sat=2,0	Nebezpečně namrzavá	Podmínečně vhodná

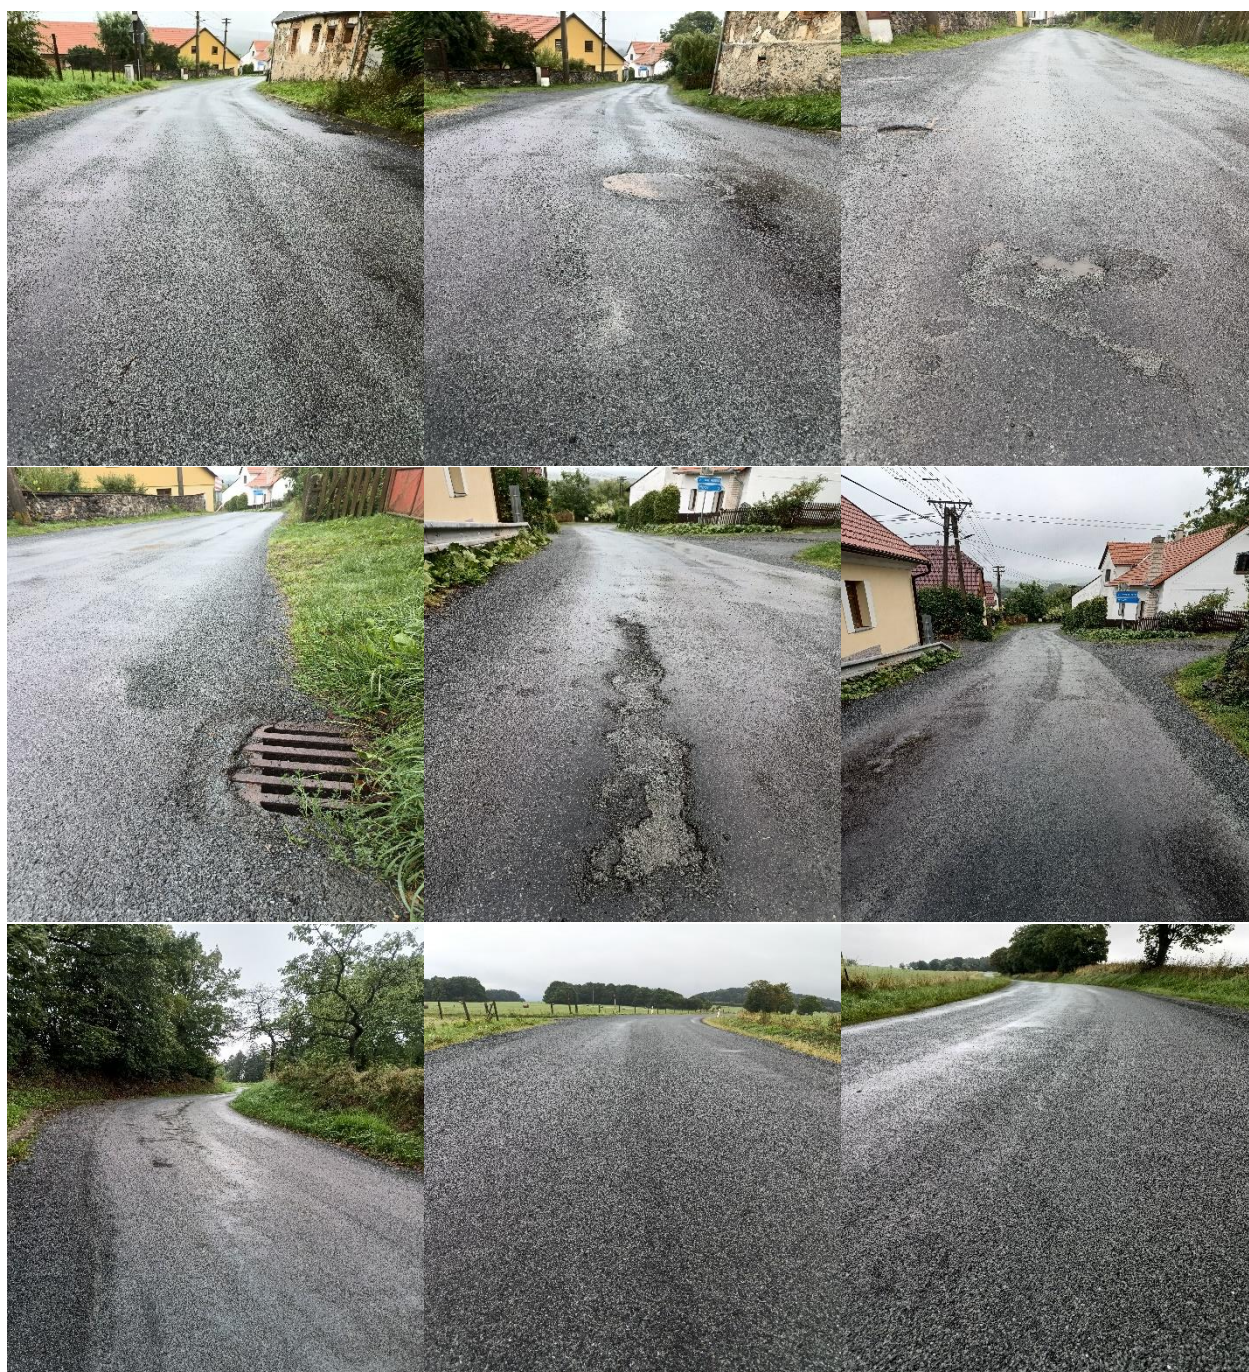
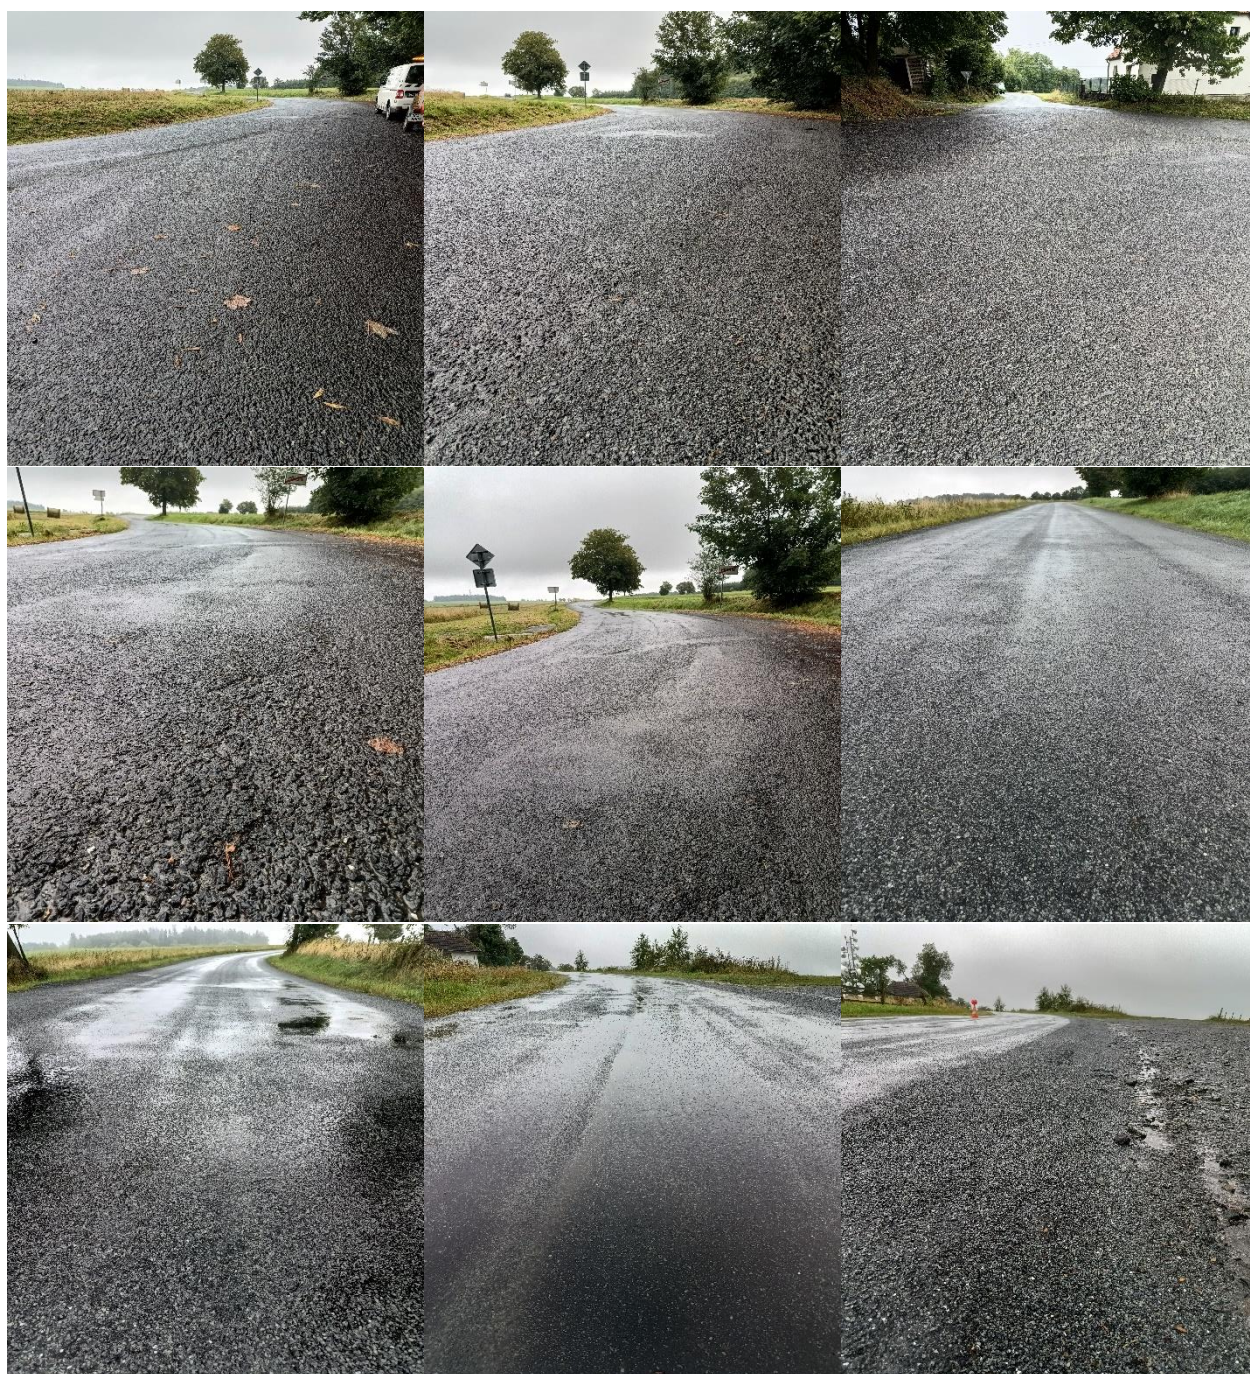
FOTODOKUMENTACE
III/17717 ŽELEZNÝ ÚJEZD - PŘEŠÍN - OPRAVA
PORUCHY

Při vizuelní prohlídce komunikace byly zjištěny jen lokální poruchy, z důvodu ošetření obrusné vrstvy z asfaltového betonu vozovky pravděpodobně emulzním kalovým zákrytem. Lze předpokládat, že další poruchy jsou překryty tímto ošetřením, a které lze v souladu s TP 82 tab. 2 označit jako:

- degradace obrusné vrstvy z asfaltového betonu
- poruchy jsou překryté celoplošnou výpravou
- ochrana obrusné vrstvy nezvyšuje únosnost konstrukce
