Restaurátorský průzkum a záměr

Umrčí prkna

Muzeum Šumavy Kašperské hory

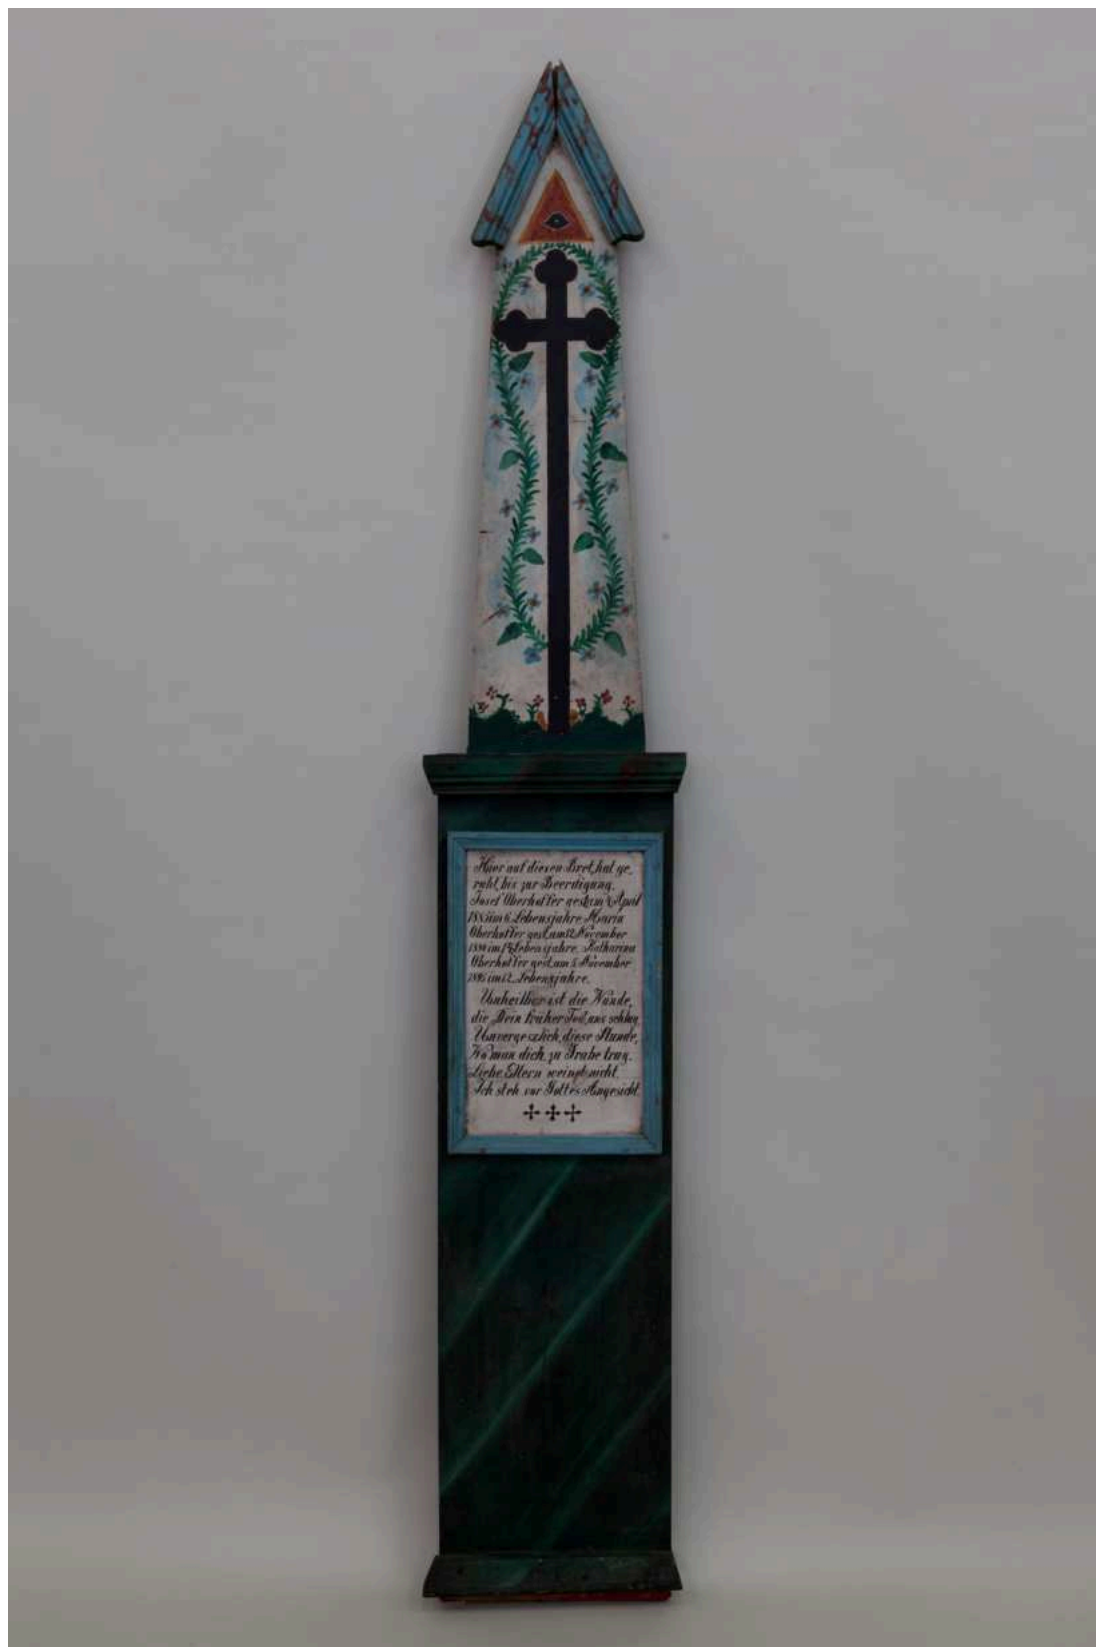
Stav před restaurováním - 231c - celkový pohled

V ploše přední strany prkna jsou viditelné drobné defekty po hřebech, otlaky a odřeniny, drobné praskliny. Přidaný nízký plastický soklík, rámování nápisu, středová římsa oddělující jednotlivá pole a stříška jsou konstrukčně nestabilní. Stříška je rozeschlá a ve vrcholu rozestoupená. Zadní strana má drobné otlaky a odřeniny. Polychromie je poměrně dobře dochována. Zadní i přední strana prkna vykazují jen drobné prachové depozity. Dřevo bylo napadeno dřevokaznými houbami a hmyzem, který není v současné době aktivní.

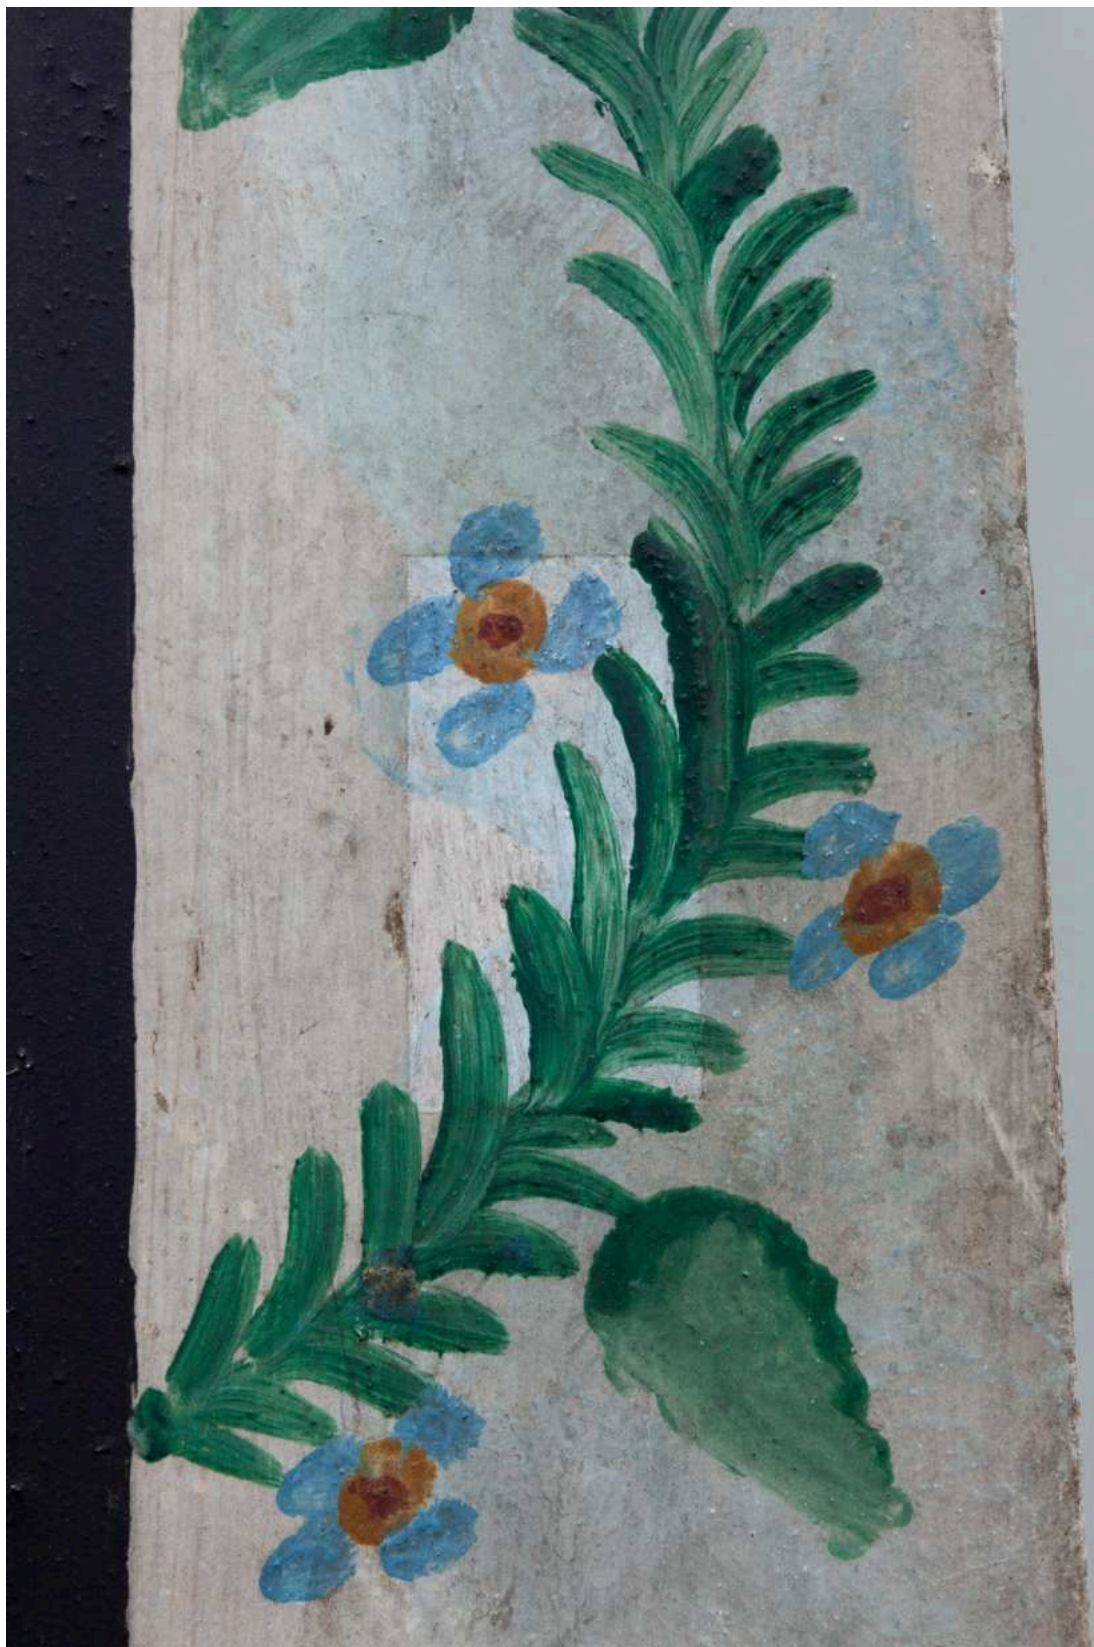
S01 - zkouška snímání prach. depositů - nástavec

Sonda č. 01 - 231c - nástavec (pravá strana)

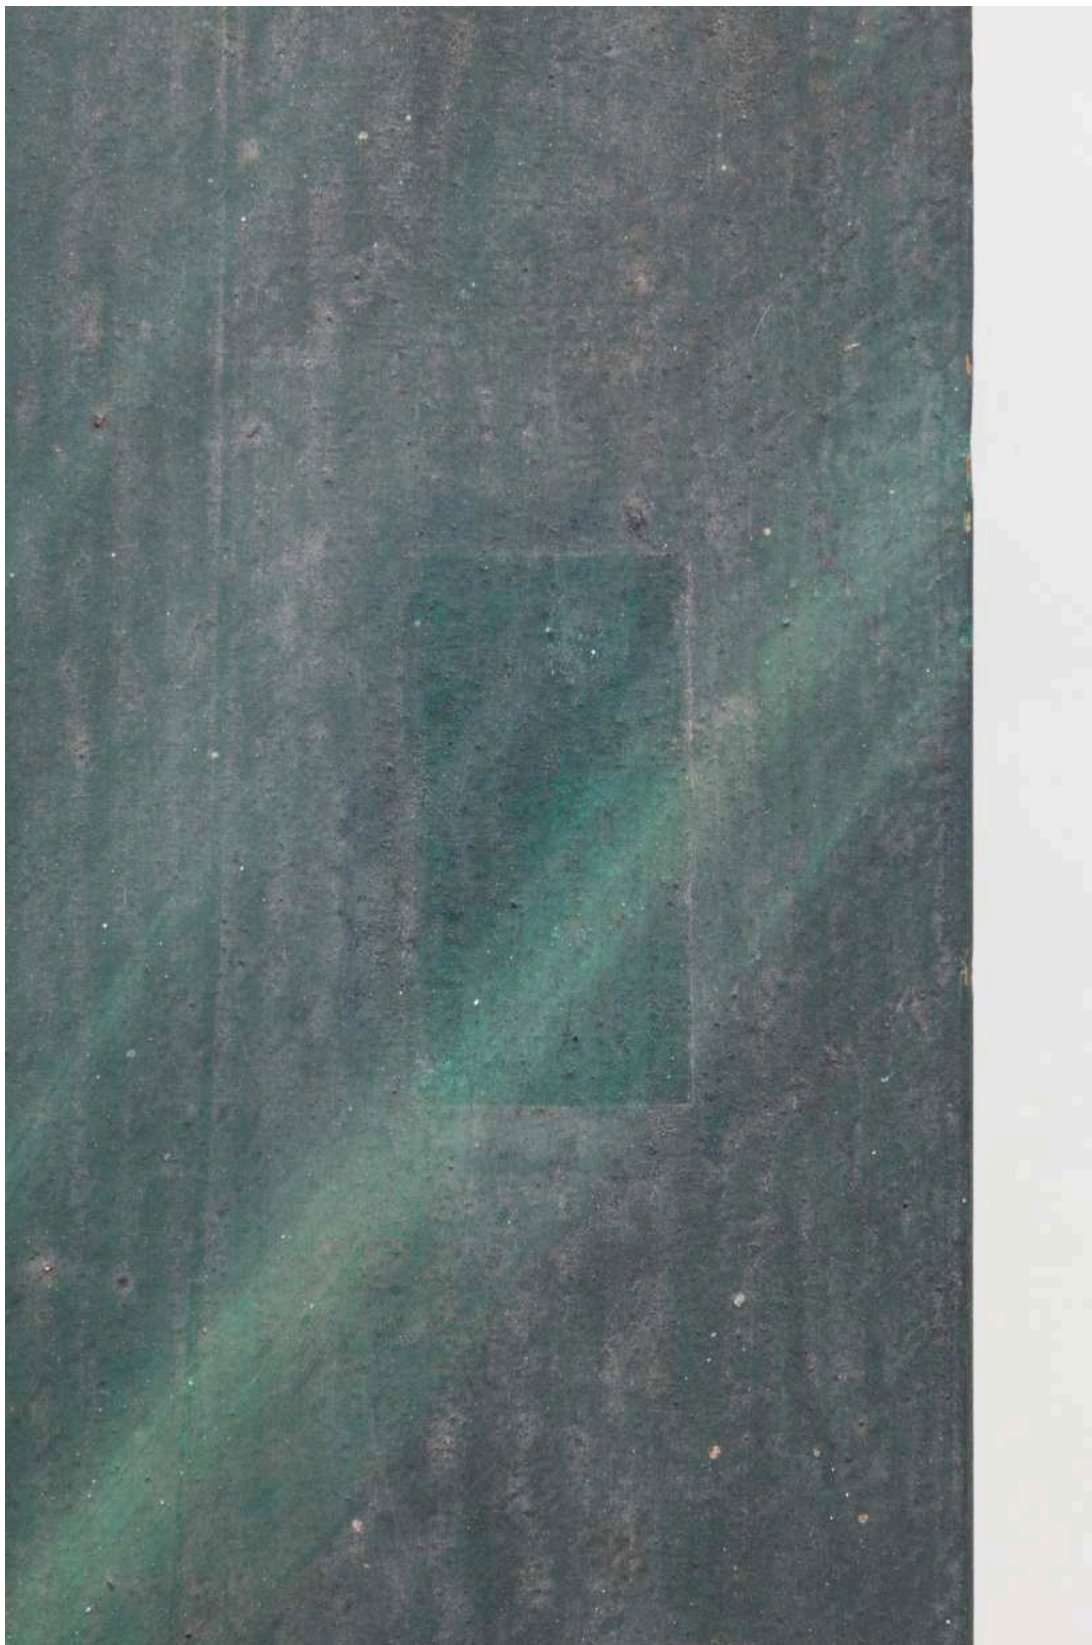
S03 - zkouška snímání prach. depositů - sokl

Sonda č. 03 - 231c - sokl (pravá strana)

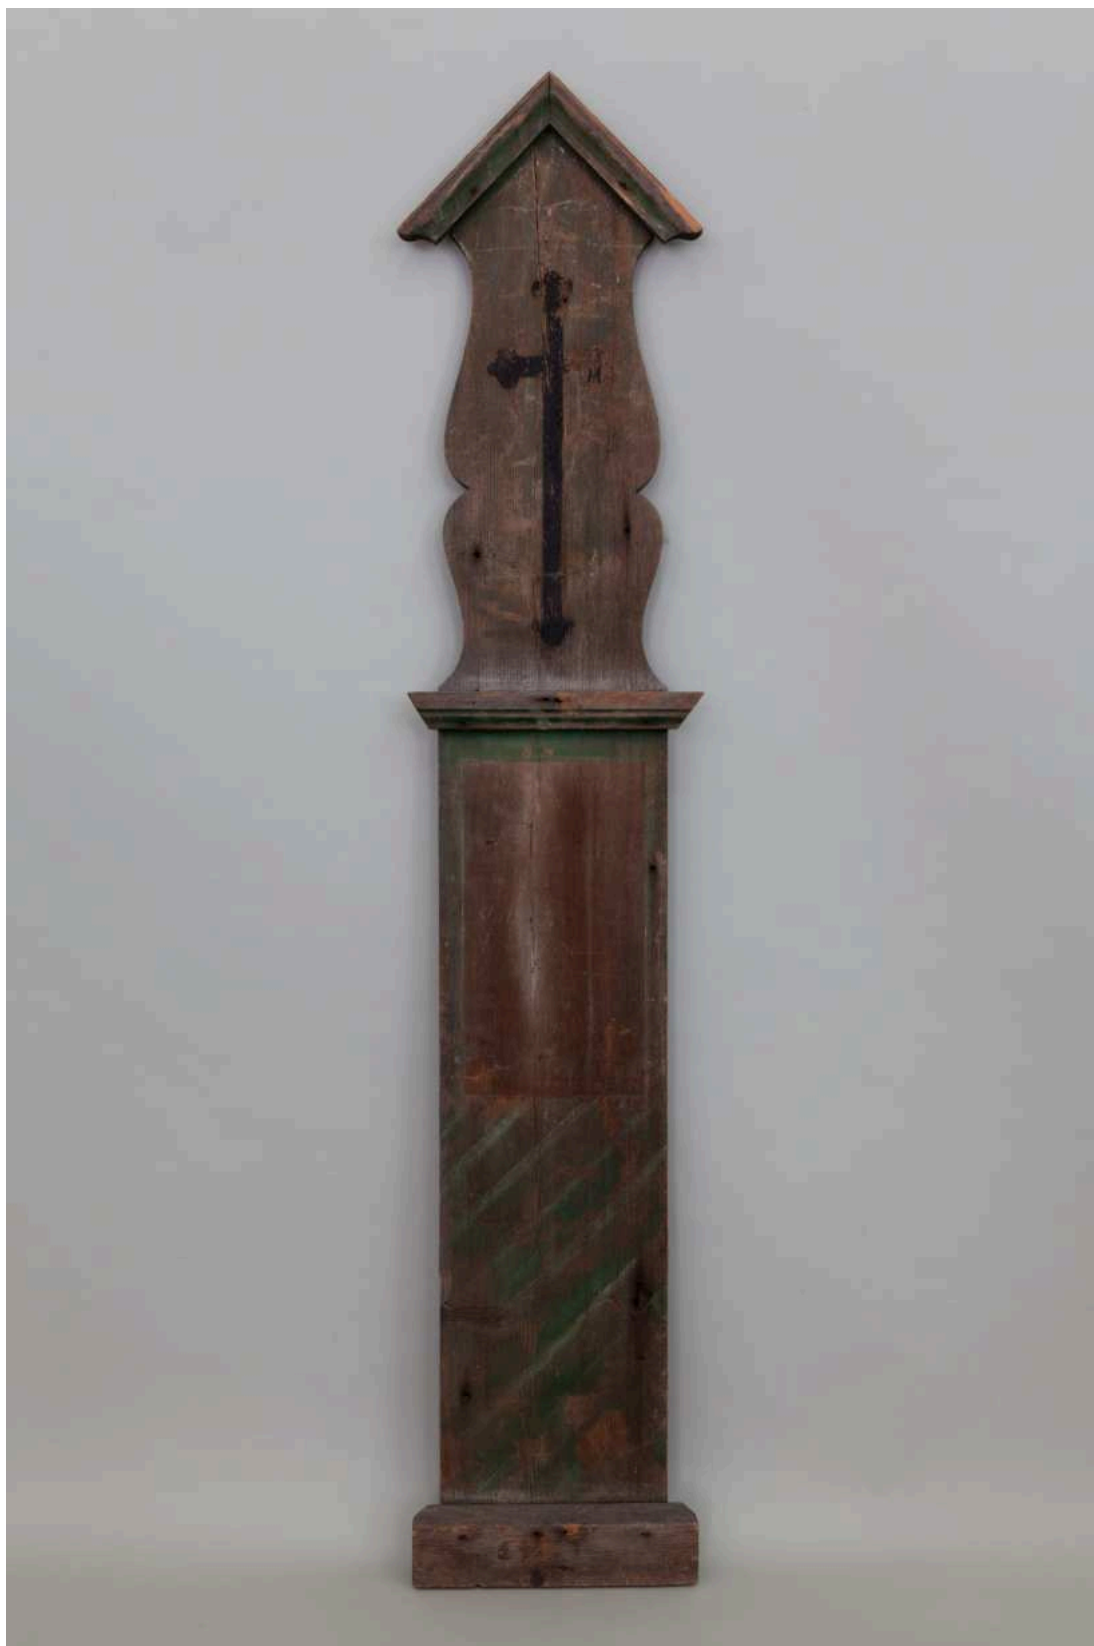
Stav před restaurováním - LU268 - celkový pohled

Pamětní nápis se dochoval pouze fragmentárně a je zcela nečitelný. Horní pole vyplňuje černý kříž na zeleném pozadí. V ploše přední strany prkna jsou viditelné drobné defekty po hřebech, otlaky a odřeniny. Přibližně středem vede širší prasklina, která prochází oběma poli. Přidaný nízký plastický soklík, středová římsa oddělující jednotlivá pole a stříška jsou konstrukčně nestabilní. Dřevo pravé lišty stříšky (z pohledu diváka) je ve spodní části odlomeno. Na zadní straně jsou drobné praskliny v materiálu, zejména v místech, kde jsou hřeby uchyceny lišty rámování a stříšky. Zadní i přední strana prkna vykazují drobné prachové depozity. Dřevo bylo napadeno dřevokaznými houbami a hmyzem, který již není aktivní.

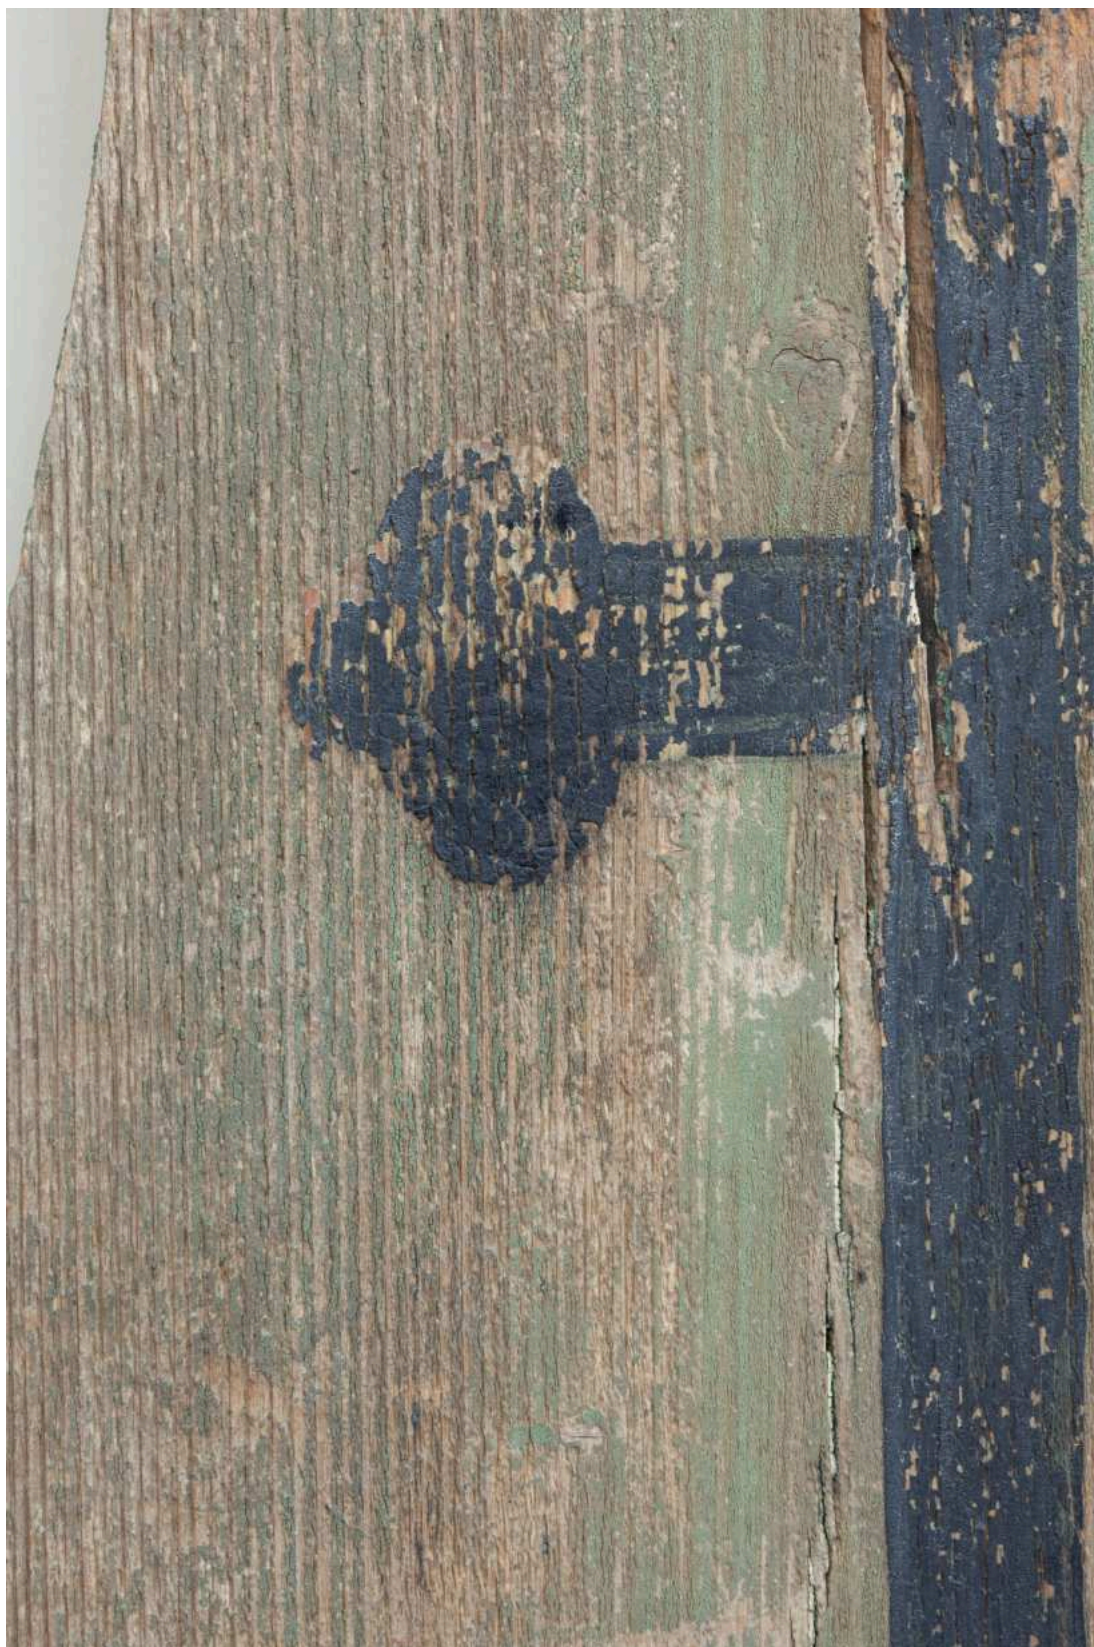
S04 - zkouška snímání prach. depositů - nástavec

Sonda č. 04 - LU268 - nástavec (levá strana)

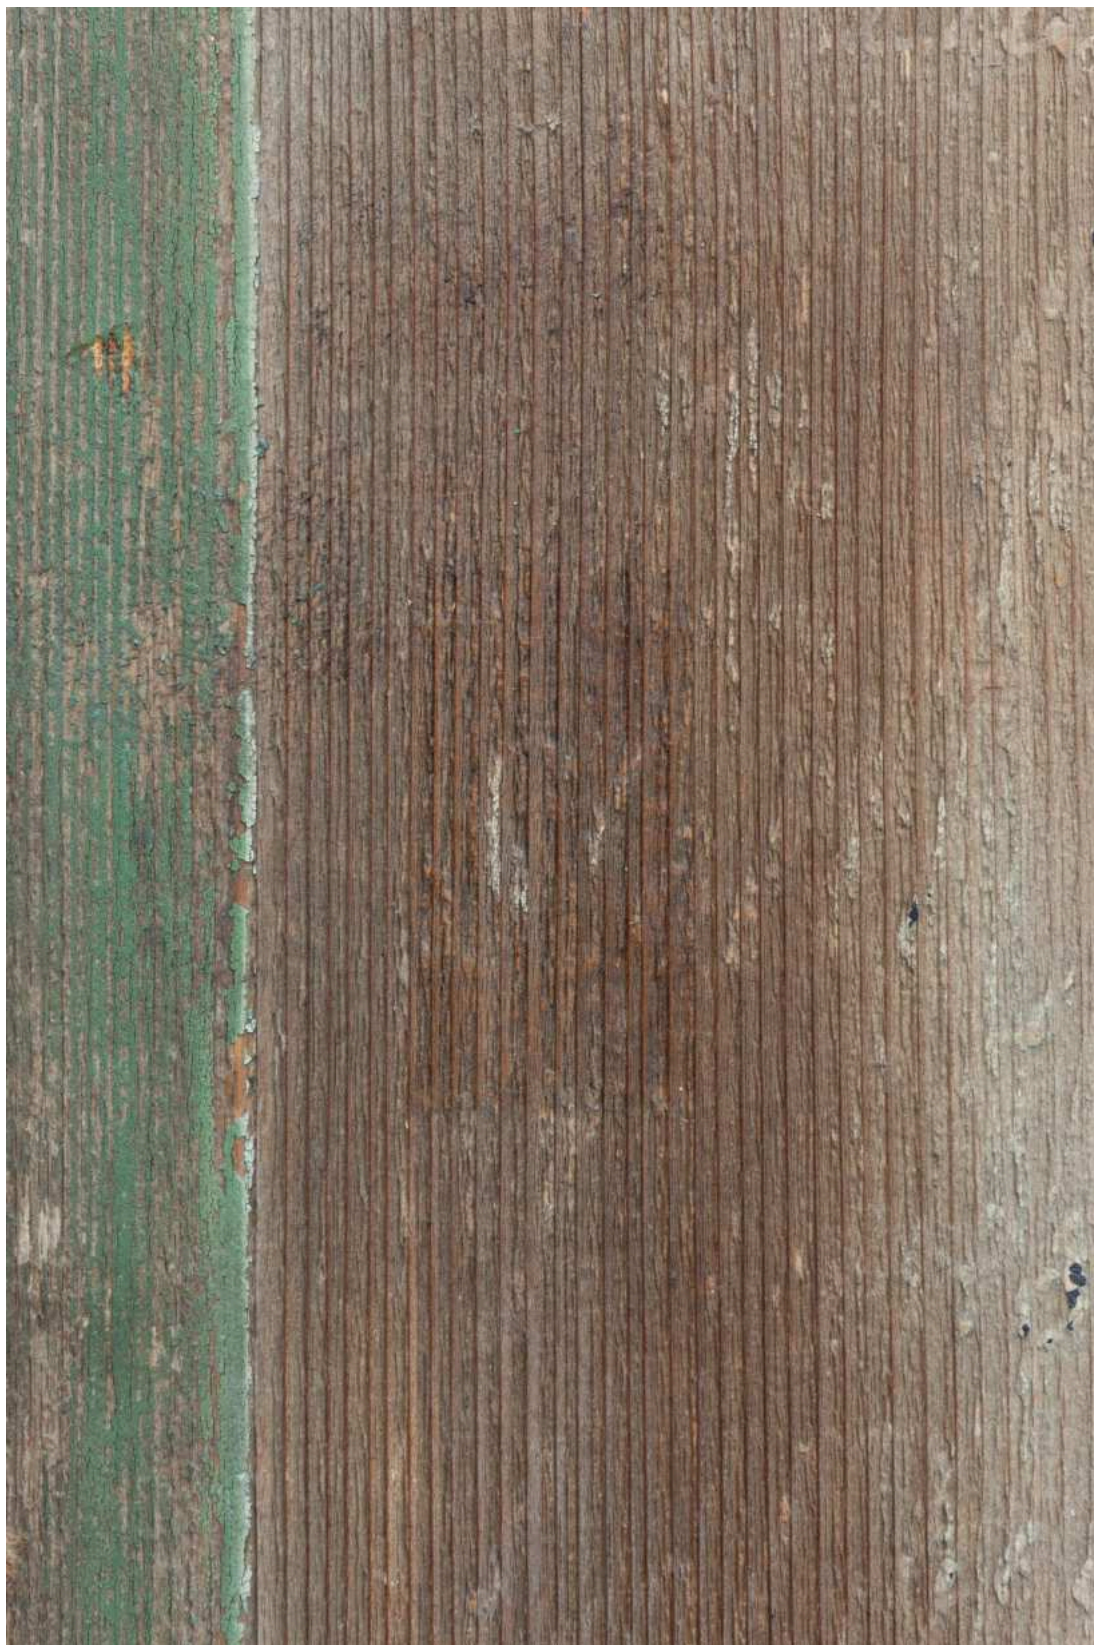
S05 - zkouška snímání prach. depositů - nápisová deska

Sonda č. 05 - LU268 - nápisová deska (pravá strana)

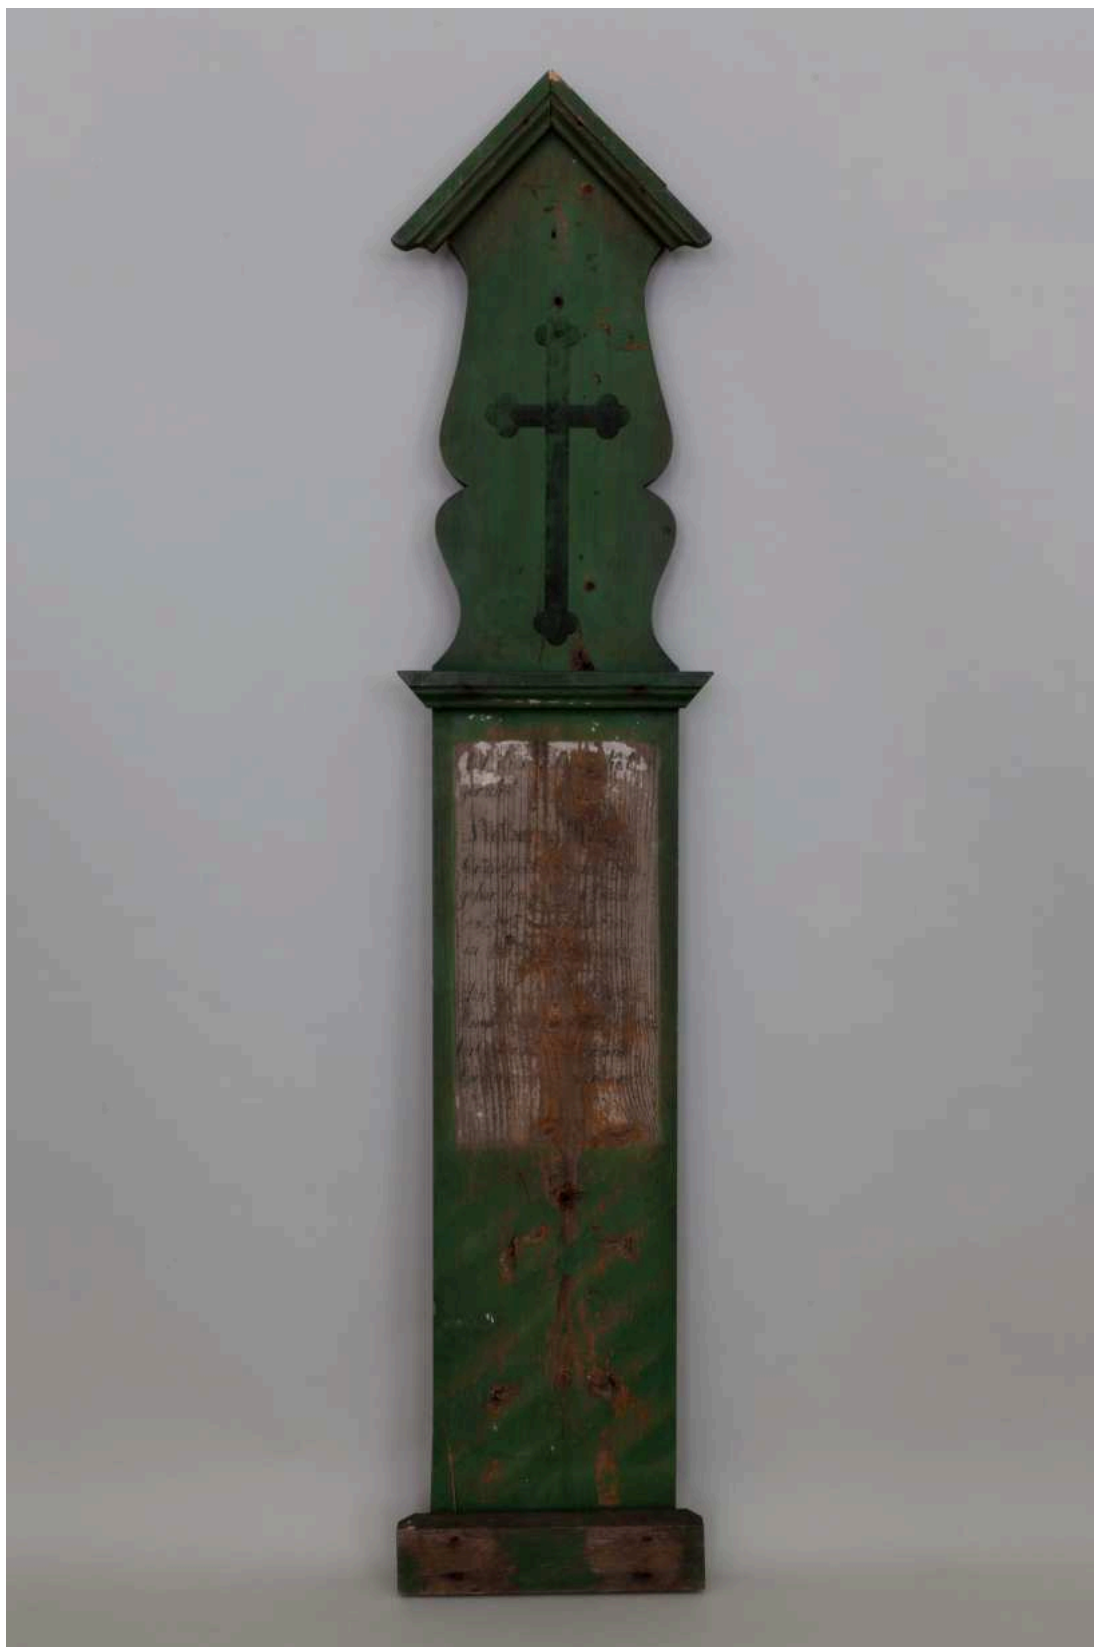
Stav před restaurováním - LU271 - celkový pohled

Pamětní nápis se dochoval fragmentárně, mechanicky setřelá a nečitelná je především středová část. Horní pole vyplňuje černý kříž na zeleném pozadí. V ploše přední strany prkna jsou viditelné hrubší defekty po hřebech, otlaky a odřeniny. Přidaný nízký plastický soklík, středová římsa oddělující jednotlivá pole a stříška jsou konstrukčně nestabilní. Zadní strana má drobné praskliny a oděrky v materiálu. Zadní i přední strana prkna vykazují drobné prachové depozity. Dřevo bylo napadeno dřevokaznými houbami a hmyzem, který již není aktivní.

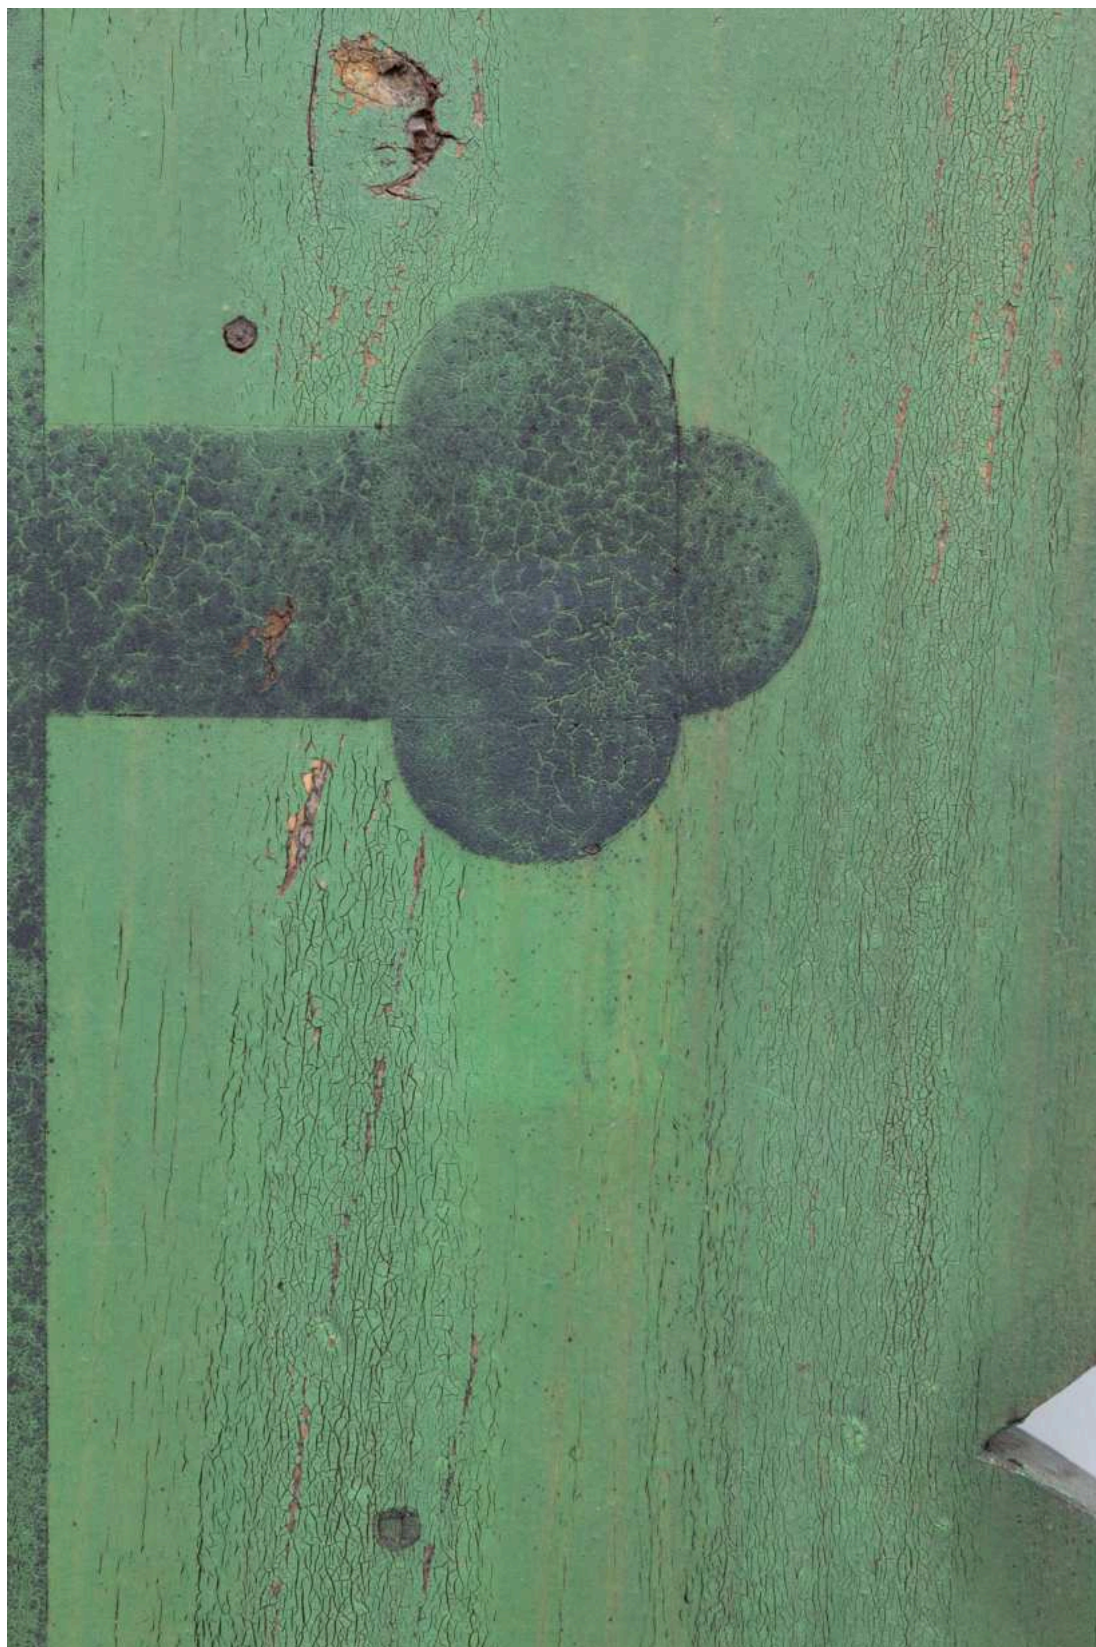
S06 - zkouška snímání prach. depositů - nástavec

Sonda č. 06 - LU271 - nástavec (pravá strana)

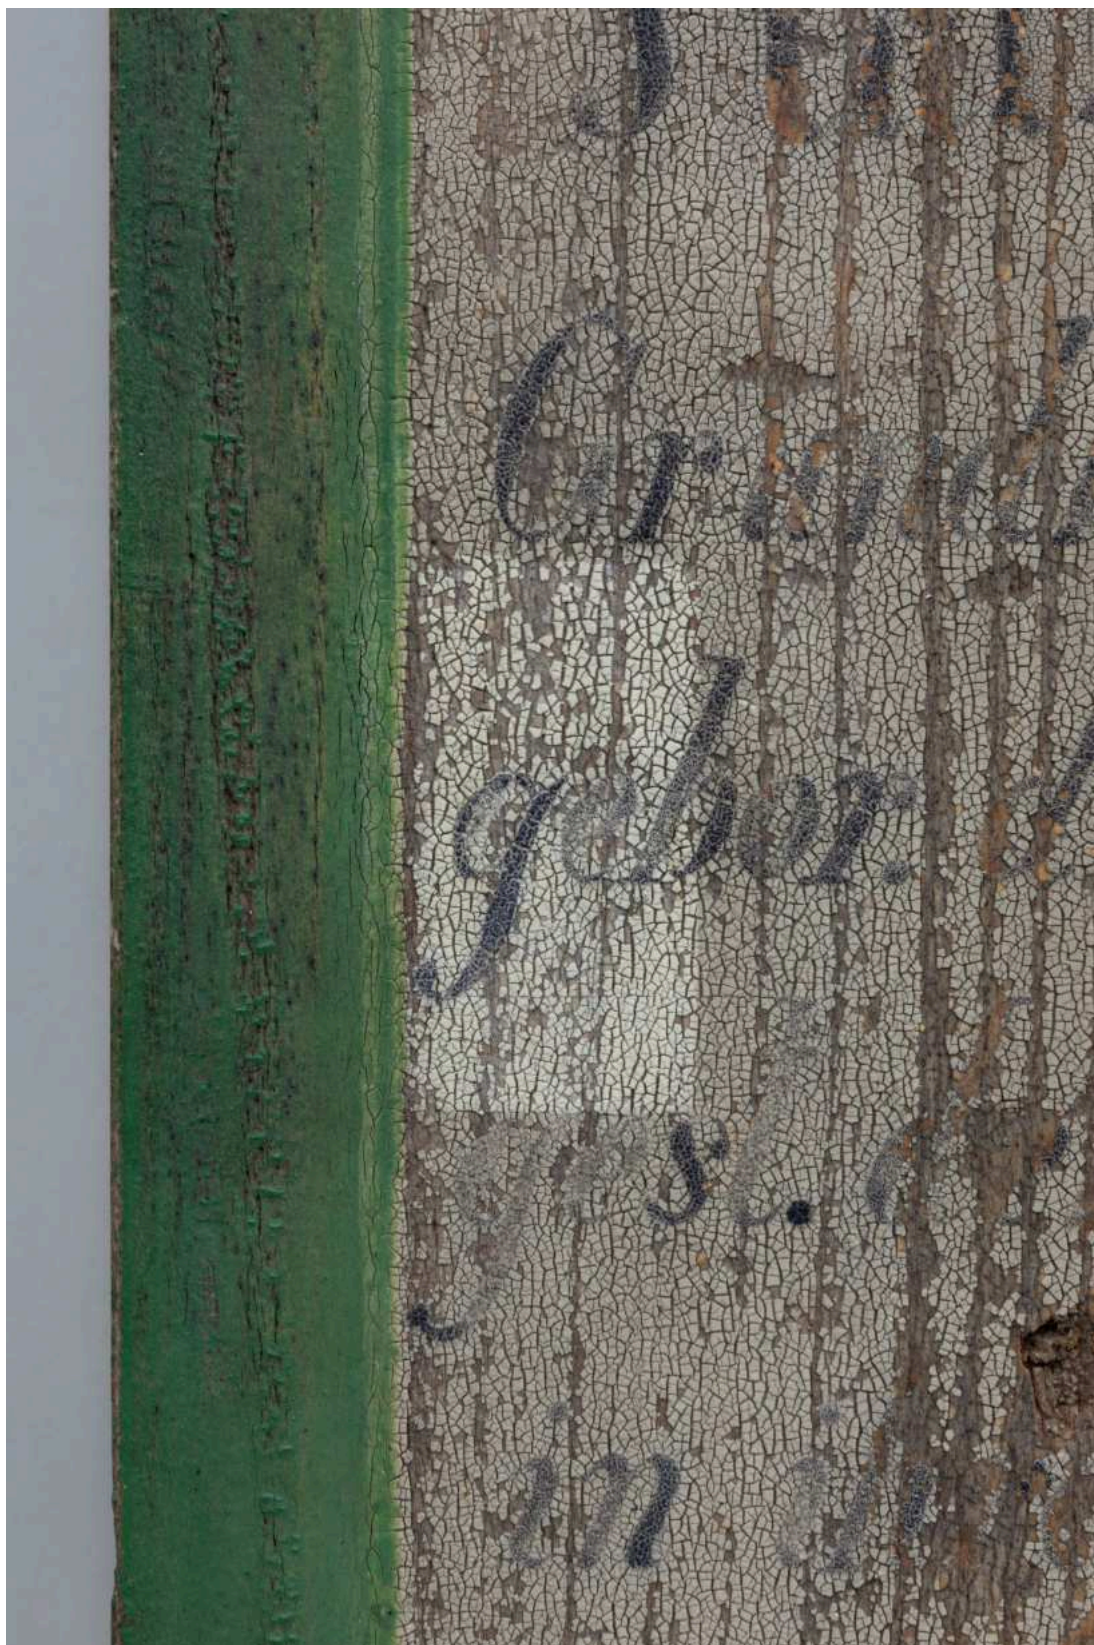
S07 - zkouška snímání prach. depositů - nápisová deska

Sonda č. 07 - LU271 - nápisová deska (levá strana)

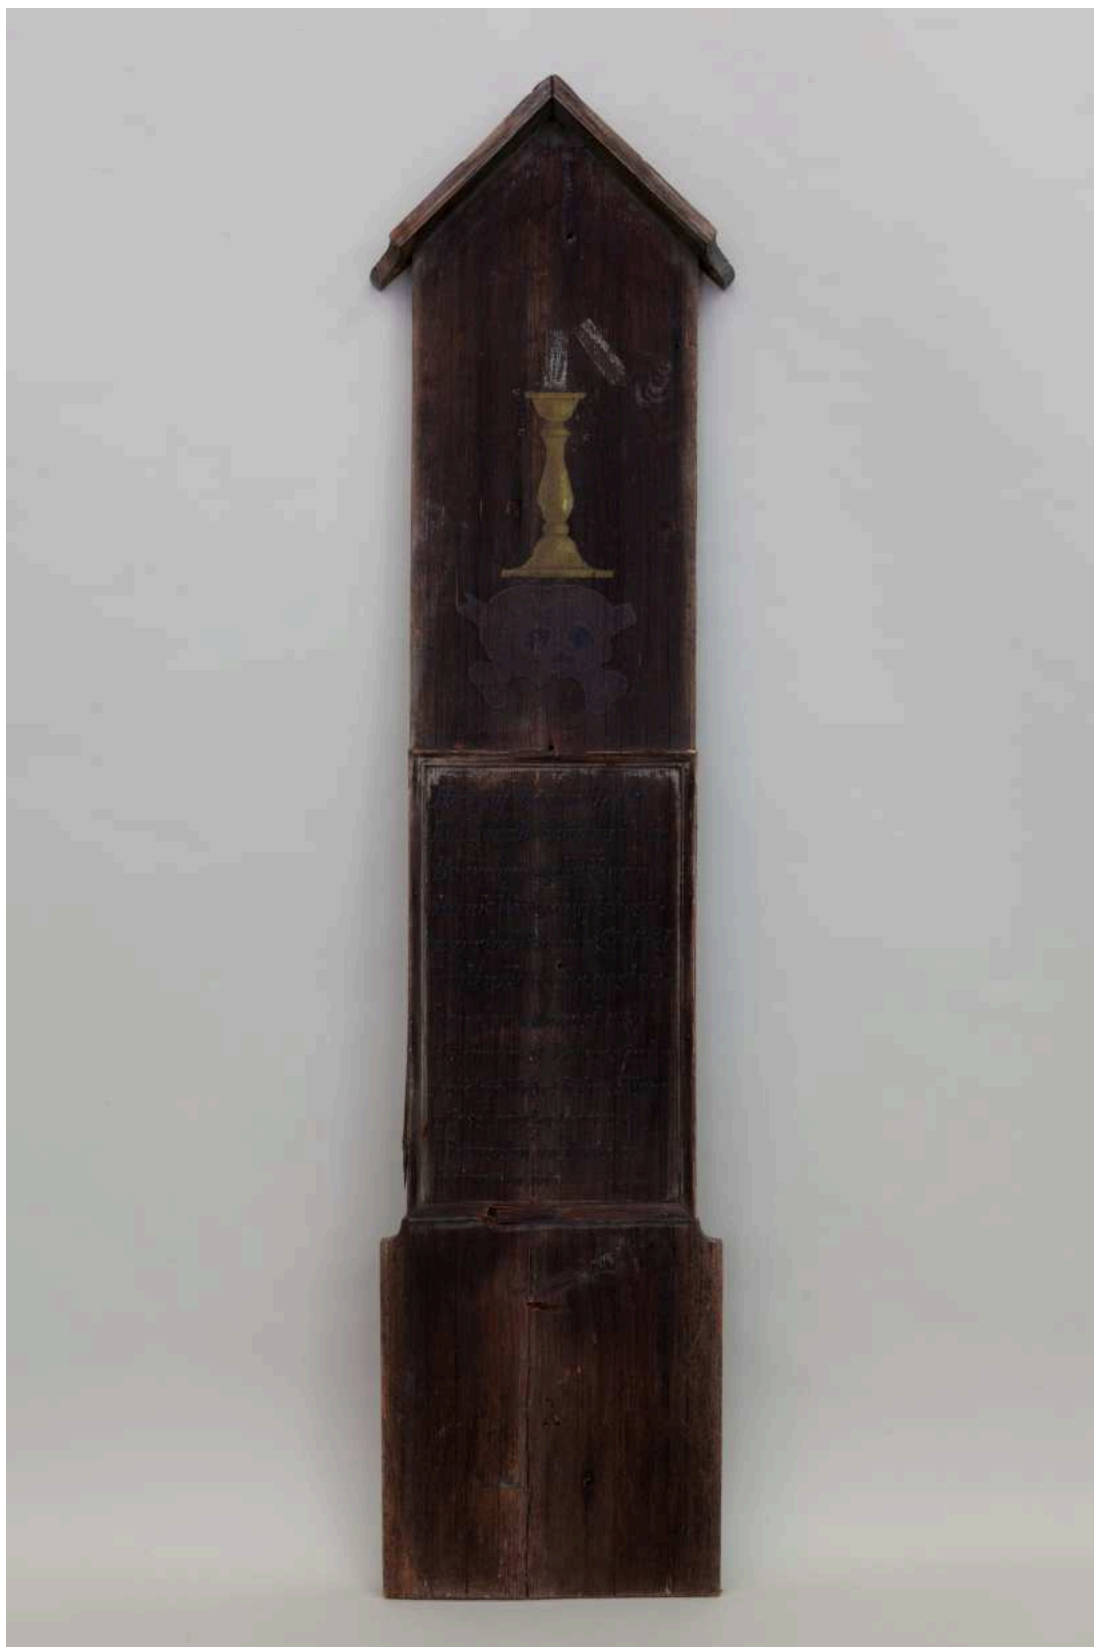
Stav před restaurováním - LU275 - celkový pohled

Prkno bylo pravděpodobně vystaveno po delší dobu povětrnostním vlivům. Polychromie je dochována pouze fragmentárně, zejména na svíci a svícnu. Částečně čitelná je rovněž na lebce, v pozadí nápisu a na samotném nápisu. Dřevo vykazuje úbytek hmoty letních letokruhů, což může odkazovat na poškození povětrnostními vlivy, ale může to také souviset s původní plastickou výzdobou. Rámování nápisu a lišta stříšky jsou částečně uvolněny od dřevěné podložky. Zadní strana má drobné praskliny a oděrky v materiálu. Zadní i přední strana prkna vykazují drobné prachové depozity. Dřevo bylo napadeno dřevokaznými houbami a hmyzem, který již není aktivní.

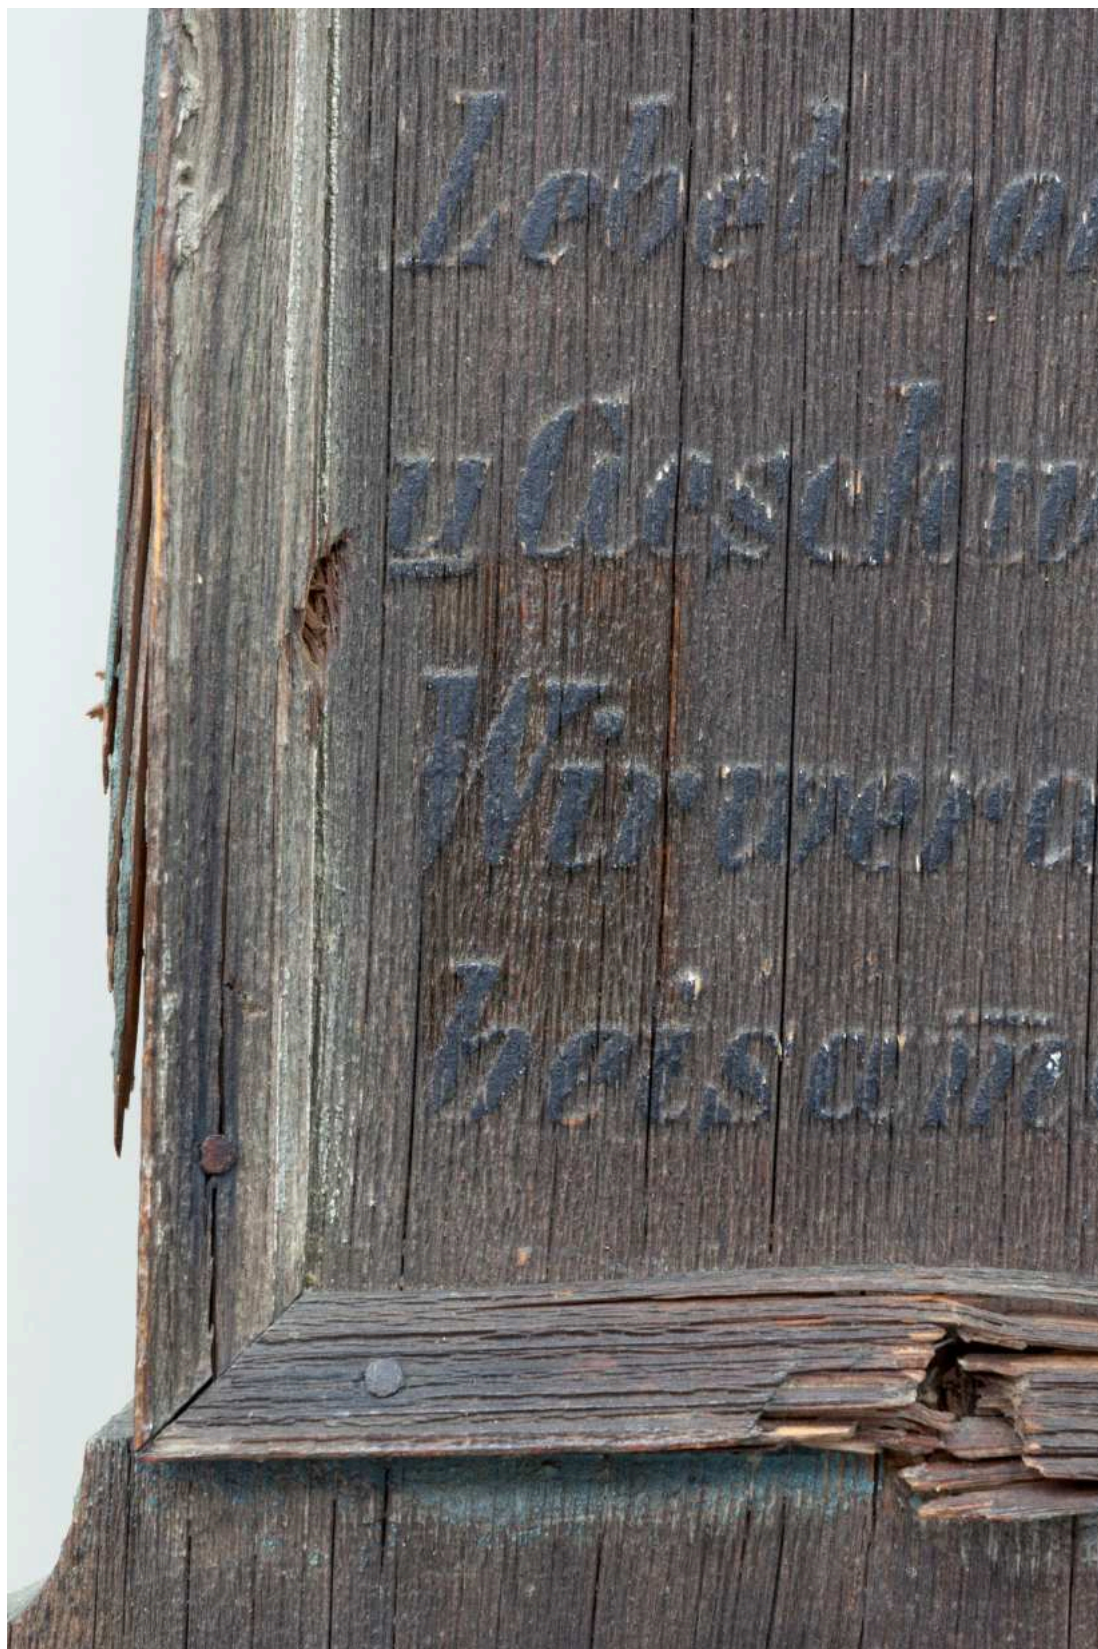
S08 - zkouška snímání prach. depositů - nápisová deska

Sonda č. 08 - LU275 - nápisová deska (levá strana)

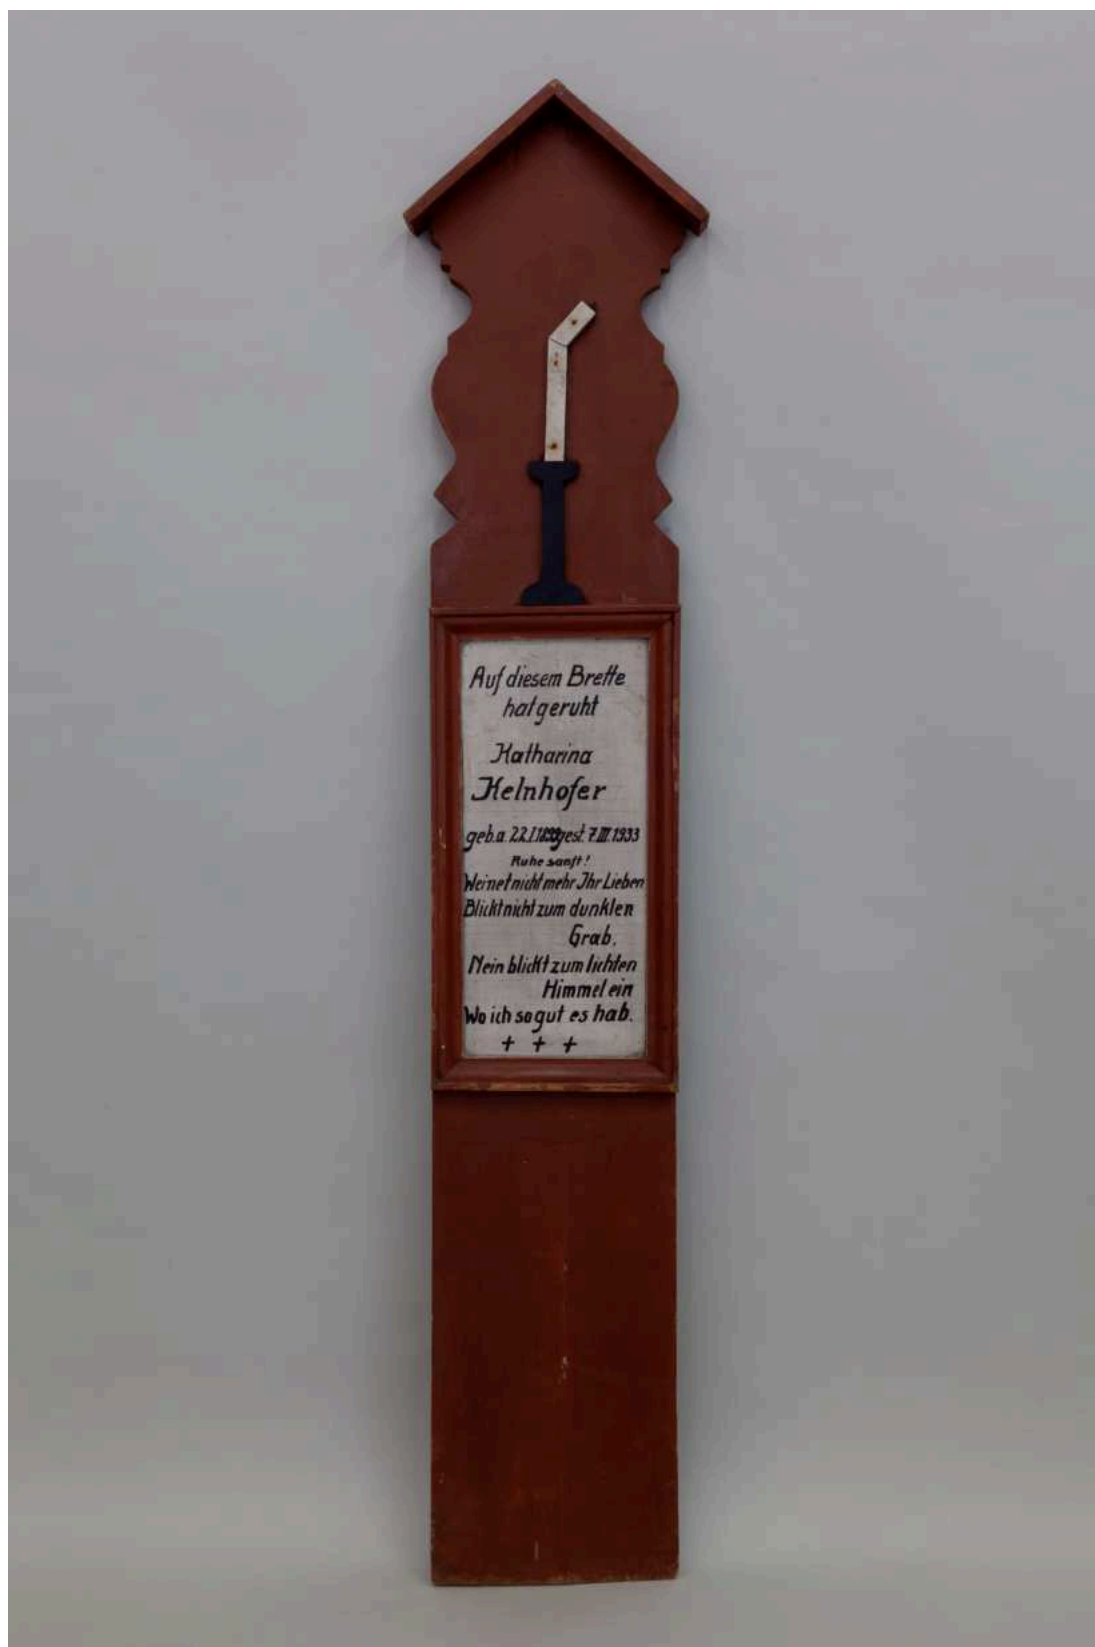
Stav před restaurováním - LU278 - celkový pohled

V ploše přední strany prkna a na obou jeho bocích jsou drobné defekty, otlaky a odřeniny. Spodní a horní lišta rámuje pamětní nápis a stříška vykazují částečnou konstrukční nestabilitu. Zadní strana má drobné praskliny a oděrky v materiálu. Zadní i přední strana prkna vykazují jen drobné prachové depozity. Dřevo bylo napadeno dřevokaznými houbami a hmyzem, který není v současné době aktivní.
