Restaurátorský průzkum a záměr

Umrčí prkna

Muzeum Šumavy Kašperské hory

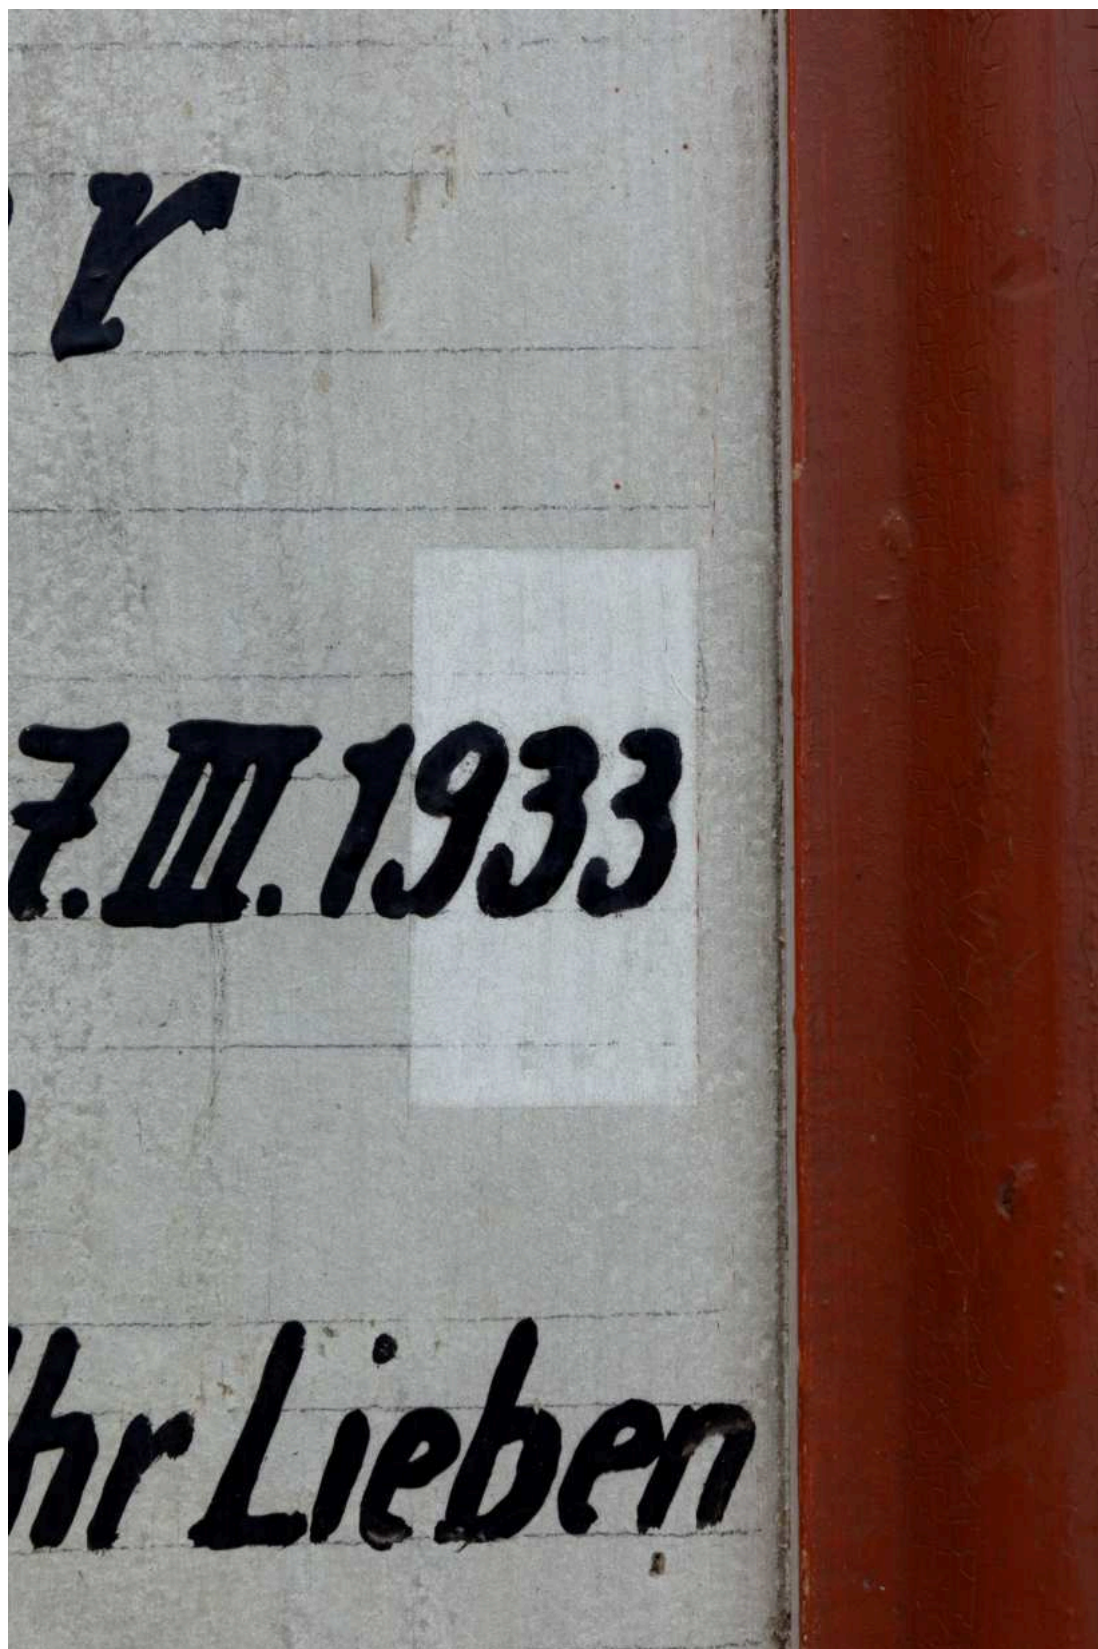
S09 - zkouška snímání prach. depositů - nápisová deska

Sonda č. 09 - LU278 - nápisová deska (pravá strana)

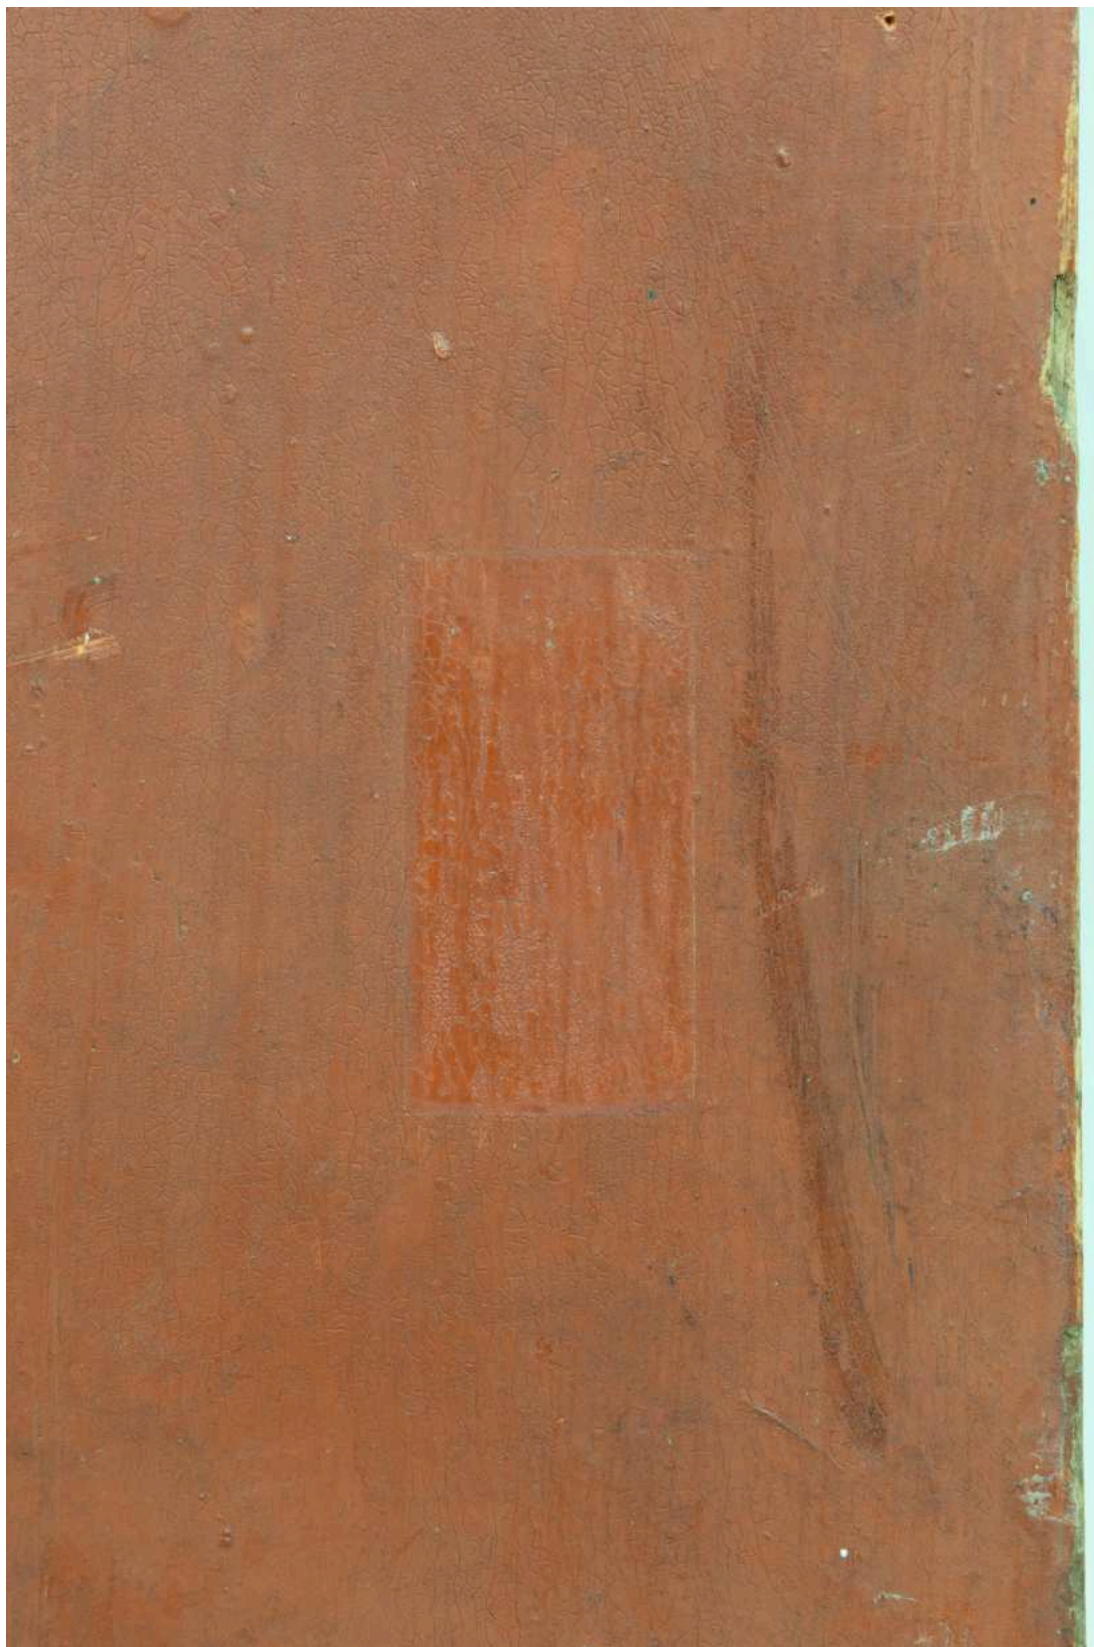
S10 - zkouška snímání prach. depositů - sokl

Sonda č. 10 - LU278 - sokl (pravá strana)
