ZPRÁVA Č. RT-2025-059

PRŮZKUM KONSTRUKCE VOZOVKY A POSOUZENÍ STAVU VOZOVKY

Třešňová ulice ve Stříbře

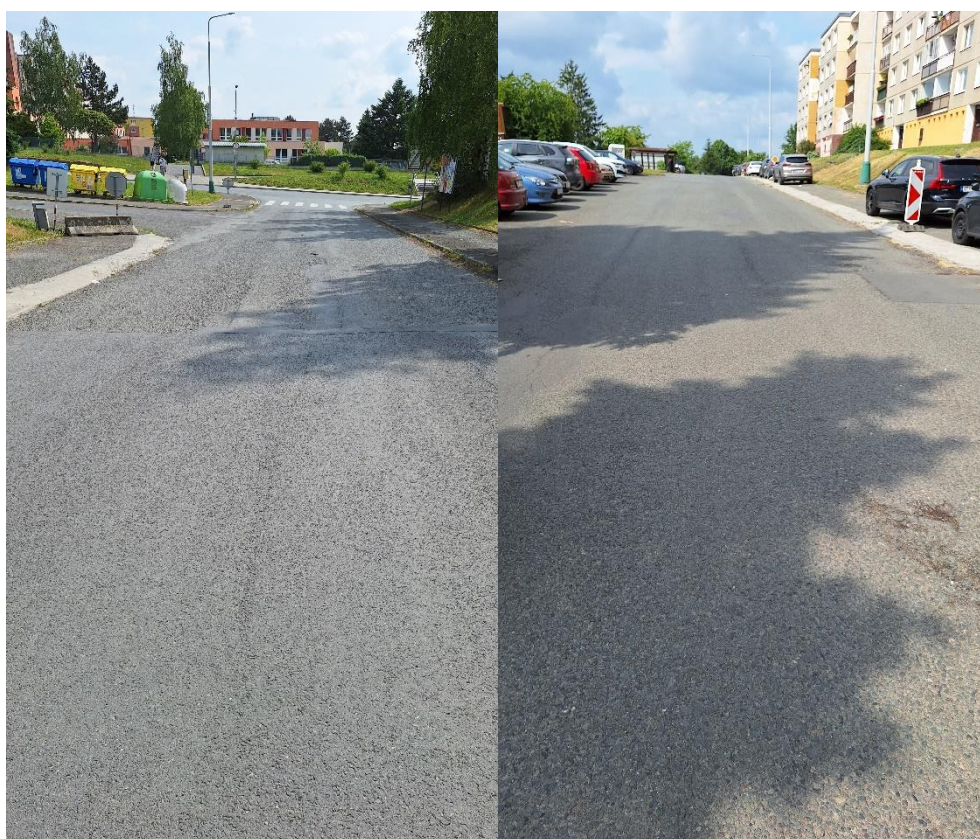
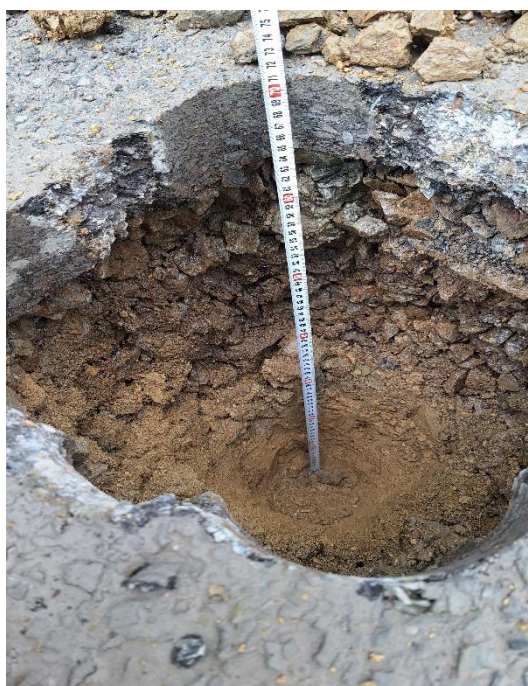
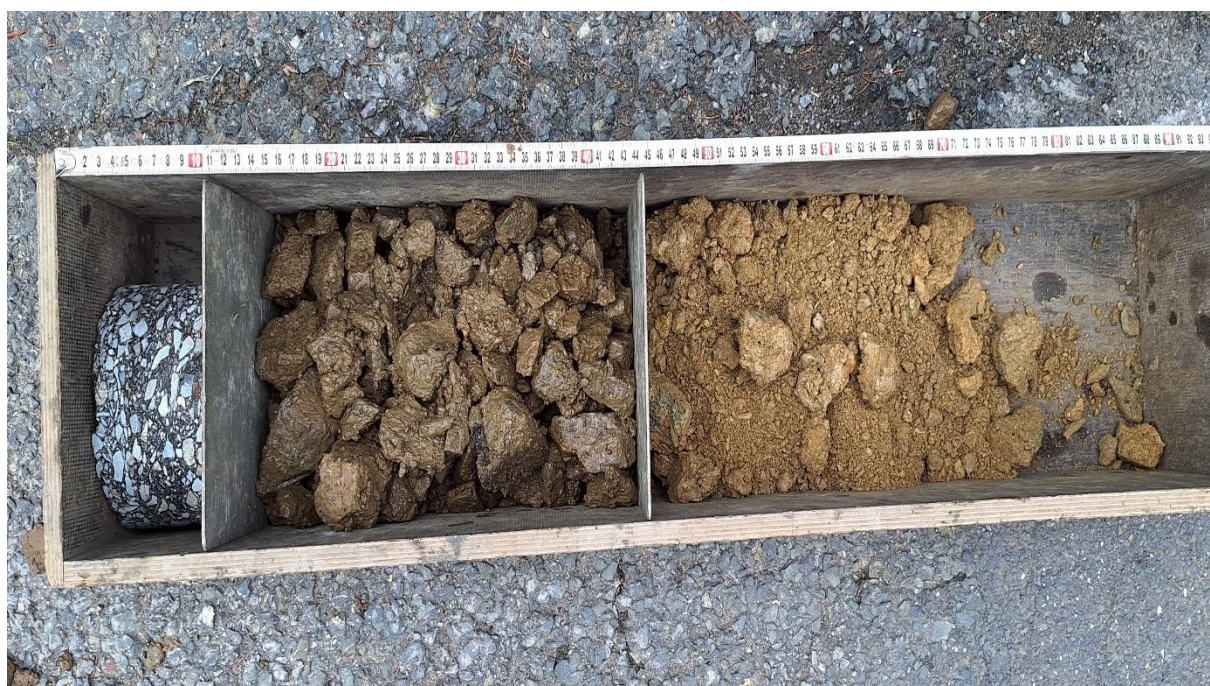
FOTODOKUMENTACE
TŘEŠŇOVÁ ULICE VE STŘÍBŘE
HLOUBENÁ SONDA č. 1 – km 0,040 LS

Č. sondy	S1+HS	S2	S3+HS	S4
Staničení [km]	0,040 LS	0,110 LS	0,175 PS	0,230 LS
AC obrus	30	30	55	60
AC ložní	75	80	55	50
AC podkladní				
AC celkem	105	110	110	110
PM + nátěr – dehet část. rozpad				
Stmelené celkem				
0/63	350			
0/125			290	
Nestmelené celkem	350		290	
Konstrukce vozovky celkem	455		400	
AZ	F1 MG		F1 MG

číslo sondy	lokalizace sondy	typ nestmelené vrstvy
HS1	0,040 LS	0/63
HS3	0,175 PS	0/125

číslo sondy	lokalizace sondy	typ zeminy	namrzavost zeminy	vhodnost pro aktivní zónu
HS1	0,040 LS	F1 MG CBR sat=6,0	Nebezpečně namrzavá	Podmínečně vhodná
HS3	0,175 PS	F1 MG CBR sat=2,5	Nebezpečně namrzavá	Podmínečně vhodná

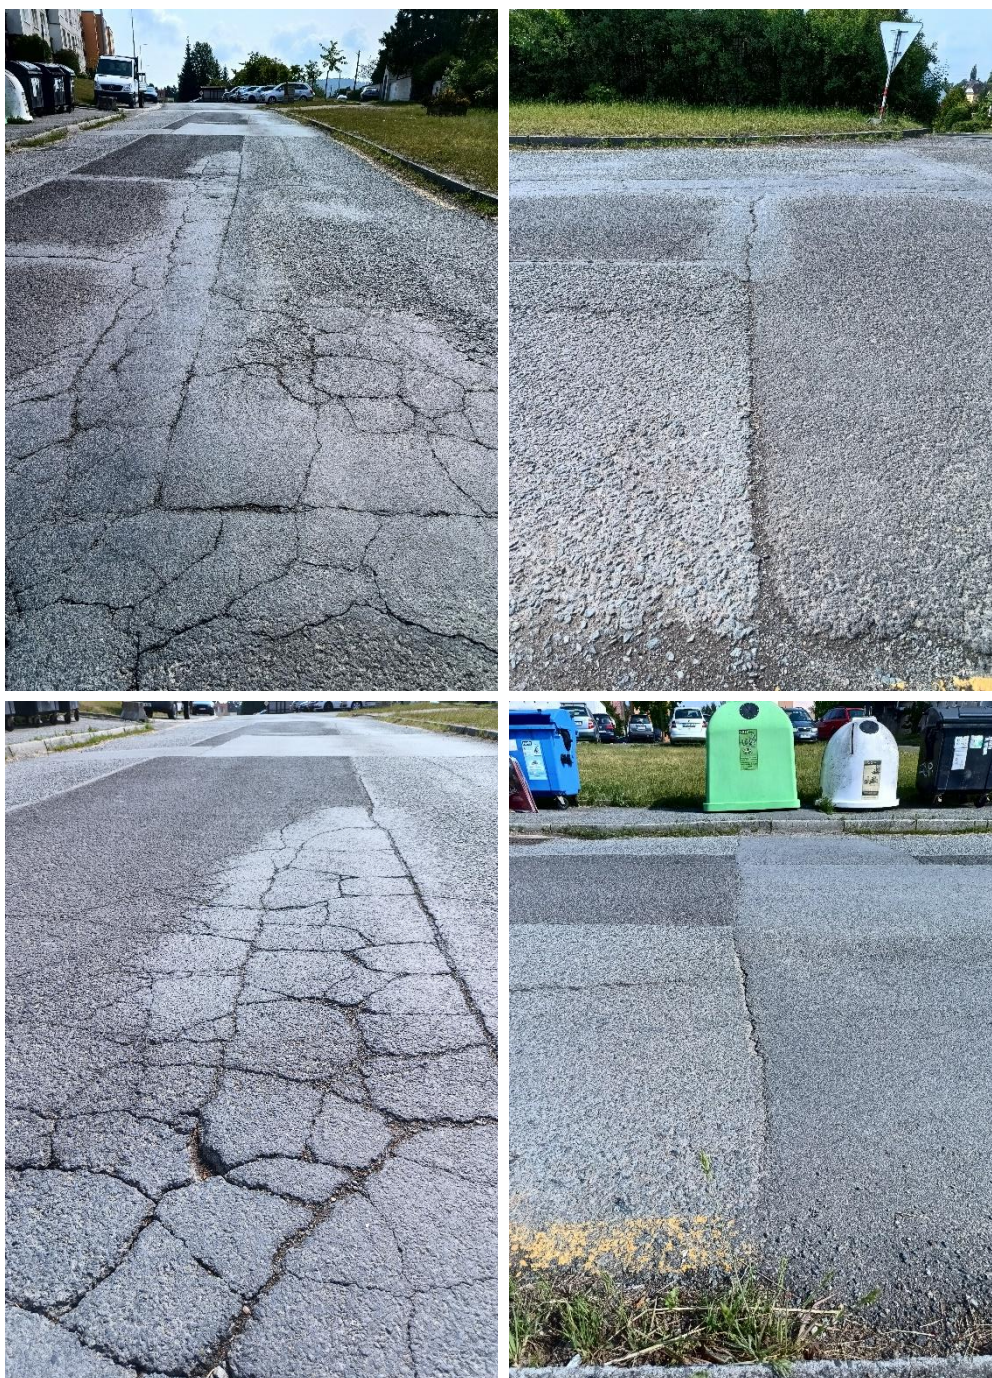
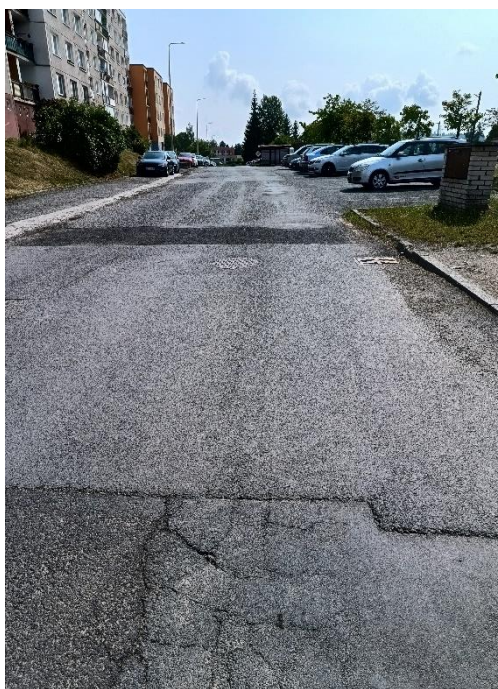
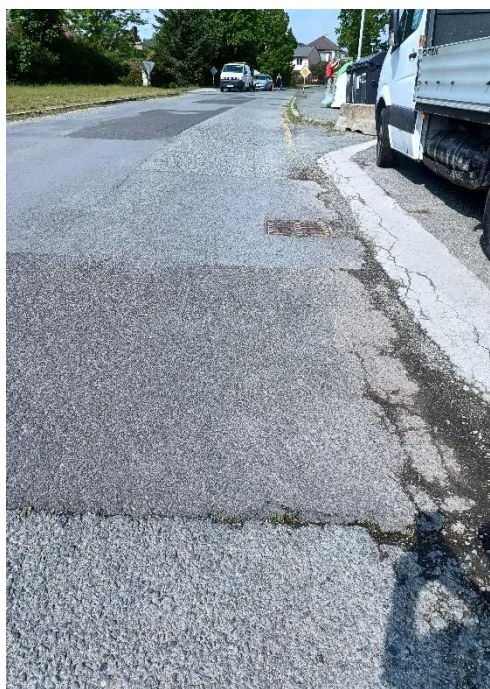
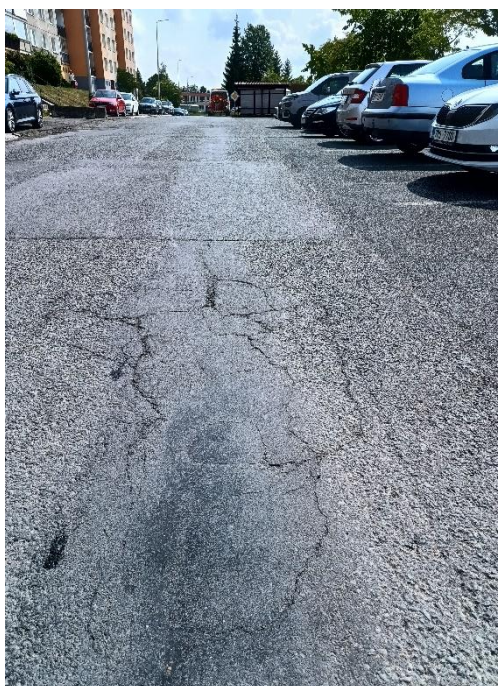
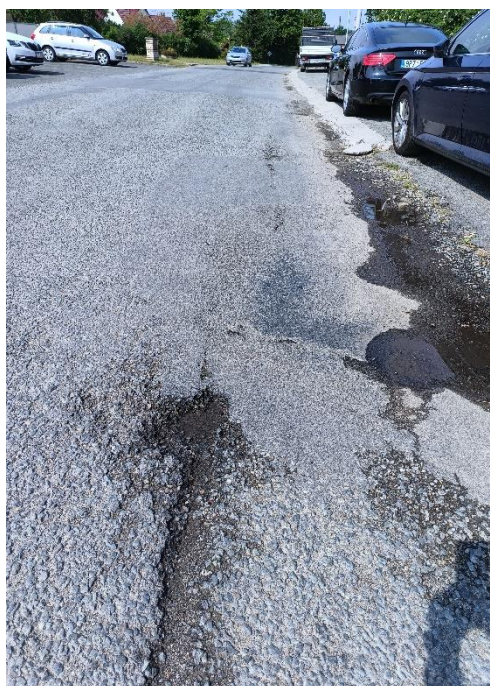
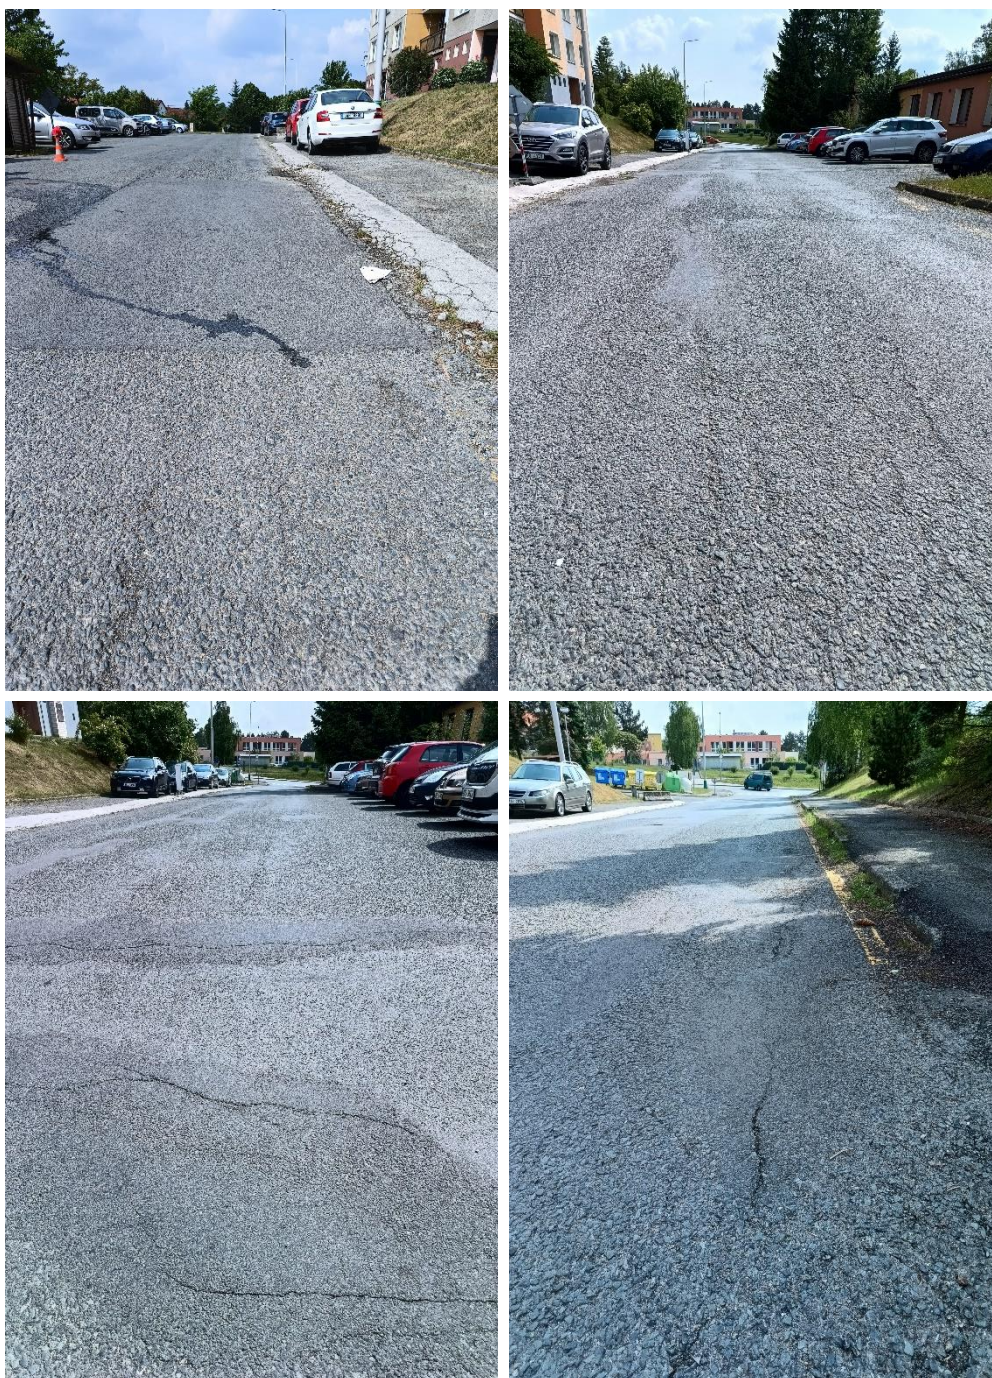
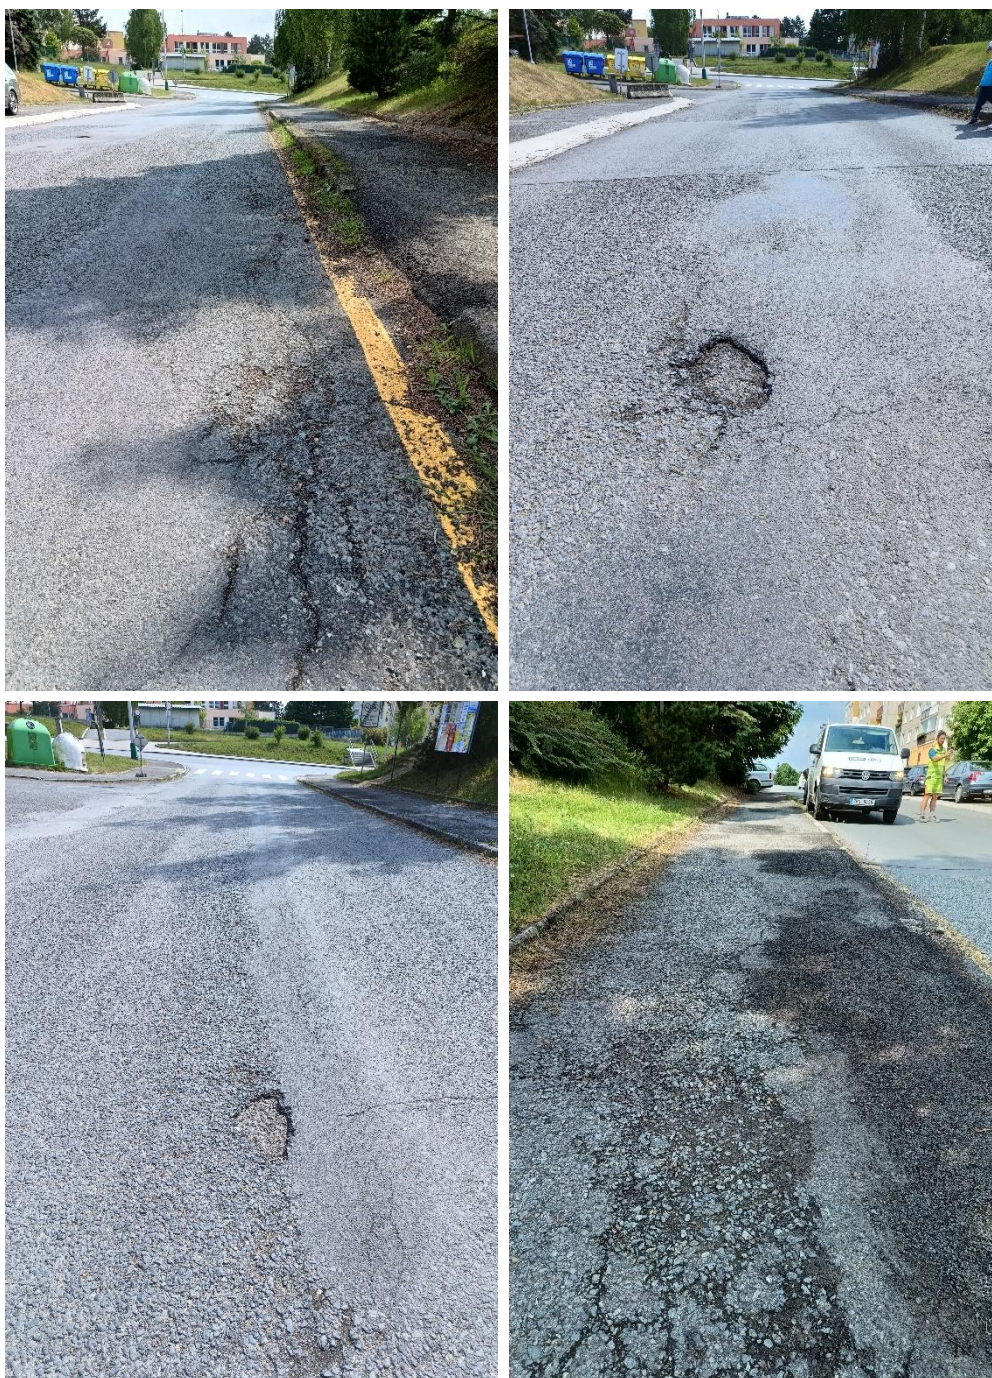
**FOTODOKUMENTACE
TŘEŠŇOVÁ ULICE VE STŘÍBŘE
PORUCHY**

Skupina poruch	Číslo poruchy katalogového listu	Název poruchy
Ztráta hmoty	02	Ztráta makrotextury
	03	Kaverny
	07	Hlubková koroze
	06	Ztráta asfaltového tmelu
	08	Výtluk
	09	Vysprávký
Trhliny	10	Mozaikové trhliny
	11	Trhliny úzké podélné
	12	Trhliny úzké příčné
	15	Trhlina podélná rozvětvená
	16	Trhlina příčná rozvětvená
	17	Síťové trhliny
	18	Olamování okrajů
Deformace	21	Vyjeté koleje

Obrusná vrstva je za hranici své životnosti. Proto je nezbytné provedení opravy tak, aby byla dlouhodobě zachována životnost celého rekonstruovaného úseku vozovky.

- degradace krytové (obrusné) vrstvy
- opotřebované výspravy
- olámané okraje vozovky
- zatékání vody do konstrukce poruchami - sekundární ztráta únosnosti konstrukce vozovky

Pro predikci návrhové životnosti 25 let je vzhledem k únosnosti podloží, které dosahuje maximálně kvality typu podloží PIII, zjištěné tloušťce AC krytu, která je po délce úseku proměnná, nedostatečné odolnosti vrstev krytu proti trvalým deformacím, povrch je plný různorodých výsprav, vykazuje poruchy typu lokálních trhlin, lokálních erozí, nebo podélných a příčných trhlin, dále vzhledem k porušeným podkladním vrstvám, výskytu nebezpečně namrzavých zemin v podloží, nemožnosti navýšení nivelety a tím i zesílení konstrukce vozovky **vhodný návrh celkové rekonstrukce vozovky**.

- odfrézování stávajících AC vrstev v průměrné tl. cca 80 mm
- provedení rozdružení a homogenizaci zbytkových asfaltových vrstev a podkladních vrstev vhodnou mechanizací s případným doplněním vhodného materiálu s reprofilací na šířku vozovky
- provedení recyklace za studena RS 0/63 CA 200 mm na místě, TP 208
- provedení infiltračního postřiku PI min 0,6 kg/m²
- pokládka podkladní vrstvy z ACL 16 + 50/70 v tl. 60 mm (ČSN 736121 příl. E)
- provedení spojovacího postřiku PS min. 0,3 kg/m²
- pokládka obrusné vrstvy z ACO 11 + 50/70 v tl. 50 mm (ČSN 736121 příl. E)
