D. TECHNICKÁ ZPRÁVA

Název akce: Oprava nadstřešních částí komínů zámku Hradiště

Místo akce: Hradiště u Blovic č.p. 1, p.č. st. 30

Stupeň : DPS

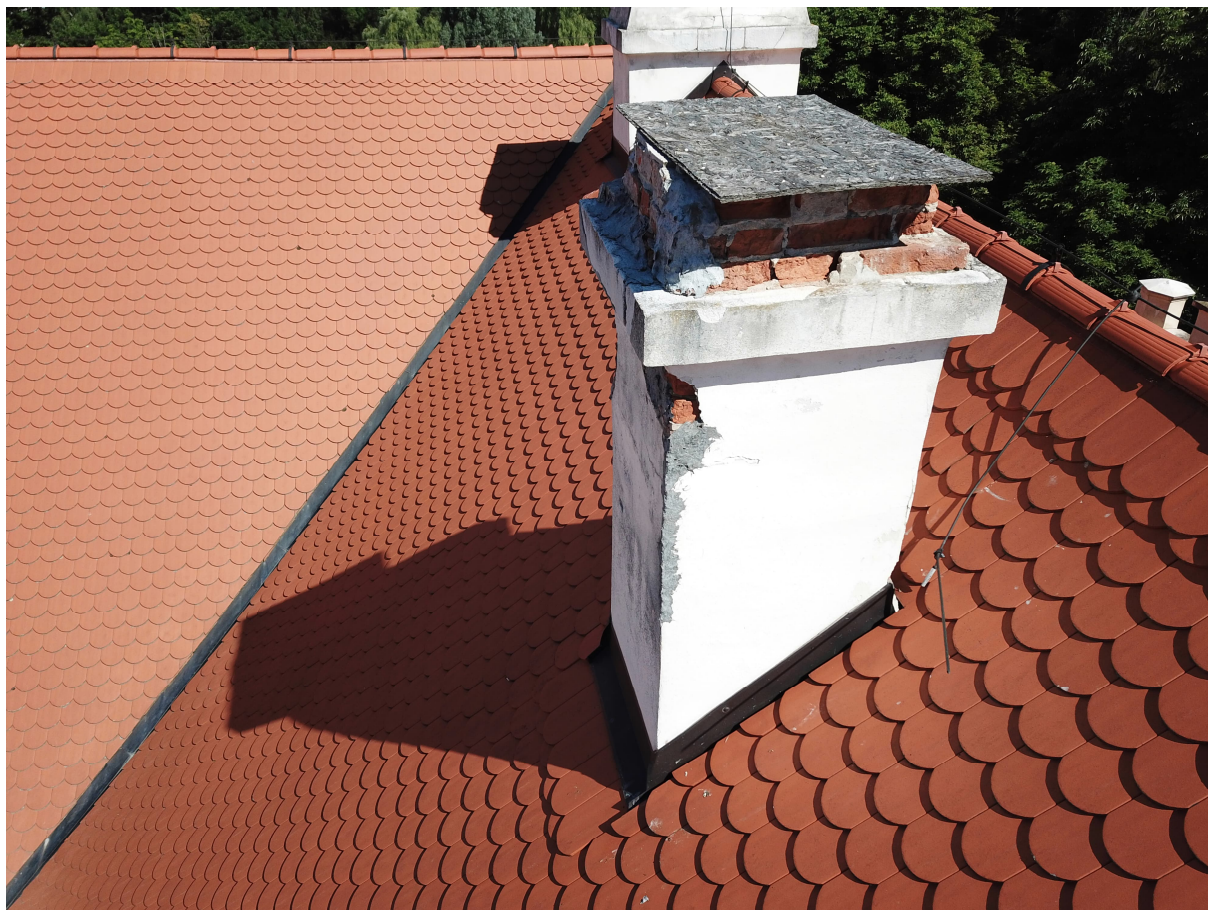
K1, stav 2022

Dle zjištění při stavebních pracích v prosinci 2023, kdy byly havarijně zajištěny omítky na komínech 1 – 3, se konstrukce komínu číslo 1 nachází již v tak zdegradovaném stavu, že bude nutno přistoupit ke kompletnímu přezdění této části.

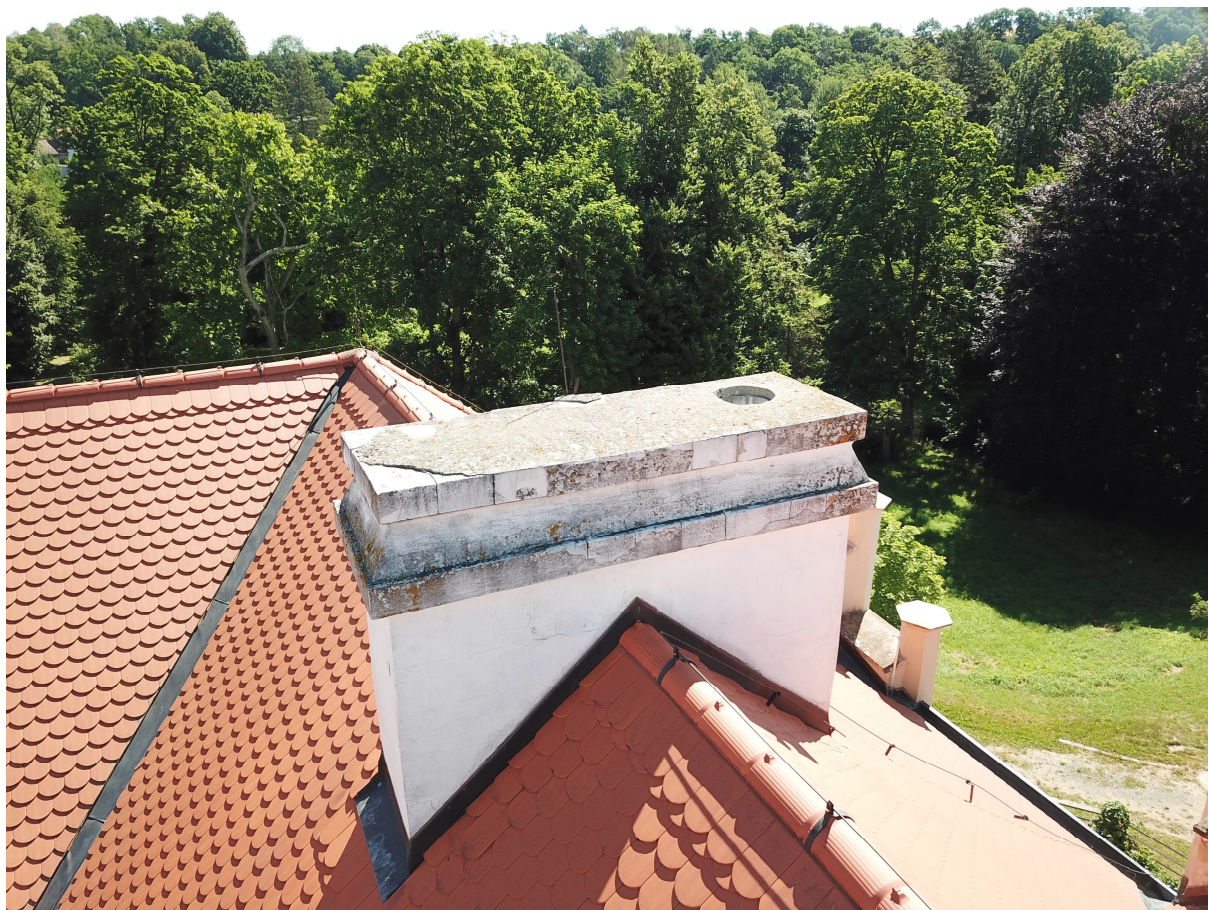
K5 stav 2022

Na komínech jsou umístěny jímací tyče bleskosvodů, na komínu číslo K6 je navíc umístěna anténa. Komín K5 má průduch, jedná se o odkouření plynového kotle.
