PROTOKOL Č. 080/OV/19 ODBĚR VZORKŮ ZEMINY

Objednatel	Správa a údržba silnic Plzeňského kraje, p.o., Koterovská 462/162, Plzeň		
Stavba	III/19314 Křelovice – průtah		
Objekt	vozovka		
Datum odběru	16. 7. 2019	Vzorky odebral	Moravec

PROTOKOL O ZKOUŠCE Č. 072/Z/19 KLASIFIKACE ZEMINY

PROTOKOL Č. 062/Vh/19
SOUHRNNÉ VYHODNOCENÍ VHODNOSTI ZEMINY

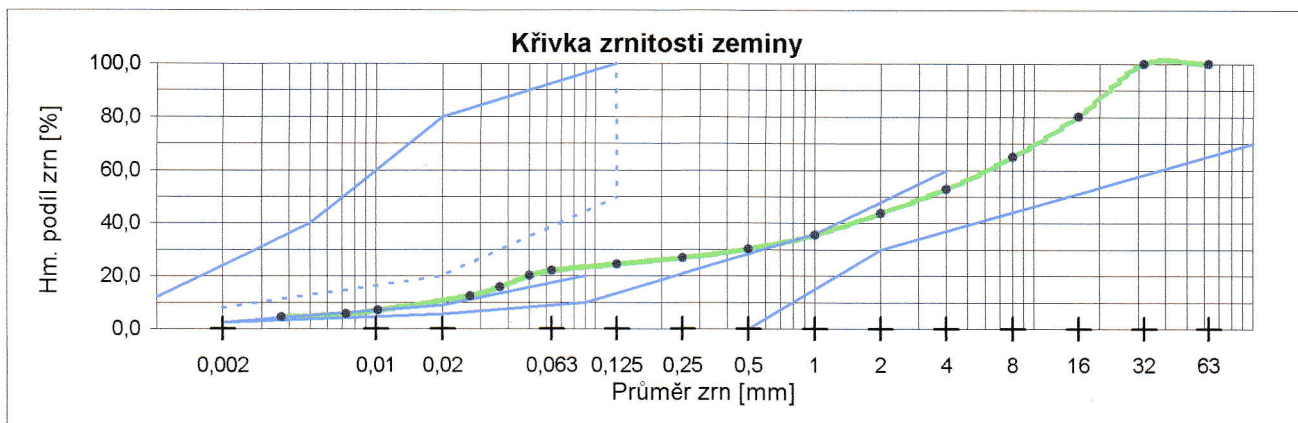
Průměr zrn [mm]	Hmot. podíl [%]
63	100,0
32	100,0
16	80,1
8	64,9
4	53,0
2	43,7
1	35,6
0,5	30,2
0,25	26,7
0,125	24,4
0,063	22,1
0,0499	20,1
0,0368	15,7
0,0268	12,3
0,0102	7,0
0,0073	5,6
0,0037	4,4

Klasifikace zeminy	G4 GM - štěrk hlinitý
Namrzavost podle zrnitostního kritéria	namrzavé
Vhodnost zeminy do aktivní zóny podle tab. A.1	podmínečně vhodná
Vhodnost zeminy do násypu podle tab. A.1	podmínečně vhodná

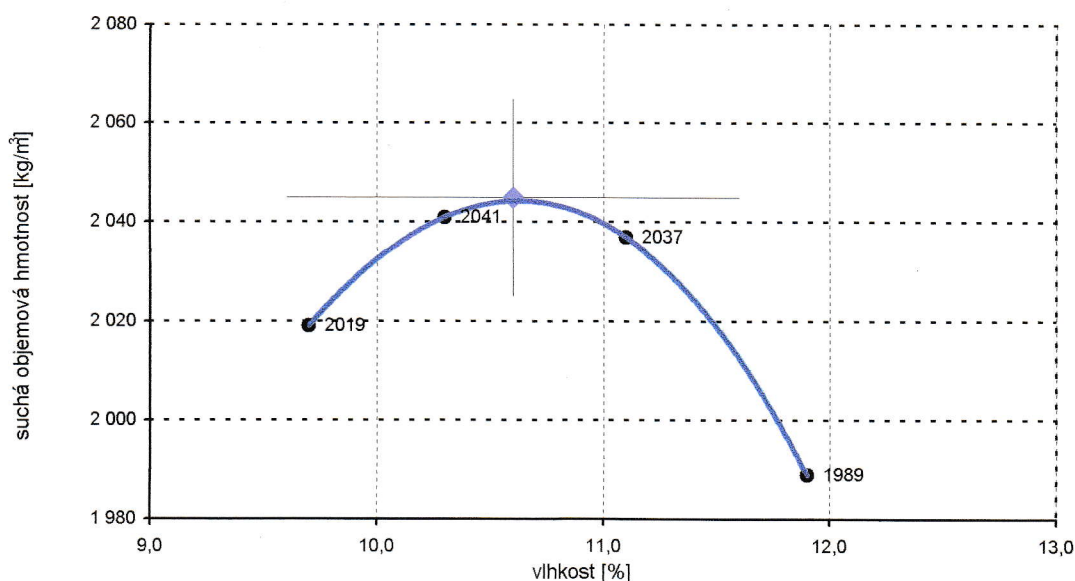
Zjištěné údaje						Výsledek	
vlhkost [%]	9,7	10,3	11,1	11,9			W_{opt}	10,6
suchá objemová hmotnost [kg/m³]	2019	2041	2037	1989			$P_{d,max,PS}$	2 045

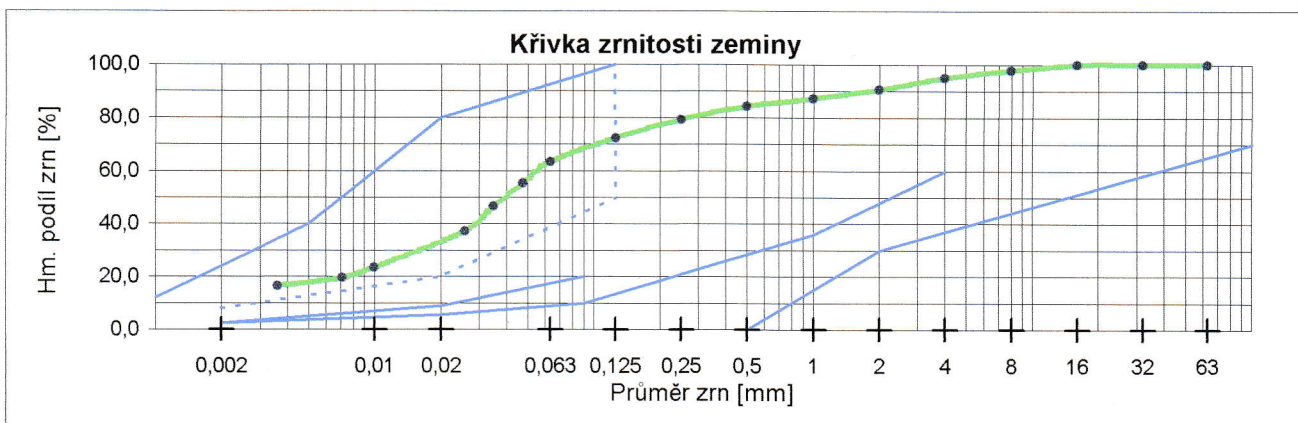
Průměr zrn [mm]	Hmot. podíl [%]
63	100,0
32	100,0
16	100,0
8	97,8
4	94,9
2	90,6
1	87,2
0,5	84,3
0,25	79,2
0,125	72,2
0,063	63,4
0,0473	55,3
0,0348	46,7
0,0257	37,1
0,0099	23,5
0,0071	19,7
0,0036	16,5

Klasifikace zeminy	F4 CS - jíl písčitý
Namrzavost podle zrnitostního kritéria	nebezpečně namrzavé
Vhodnost zeminy do aktivní zóny podle tab. A.1	podmínečně vhodná
Vhodnost zeminy do násypu podle tab. A.1	podmínečně vhodná

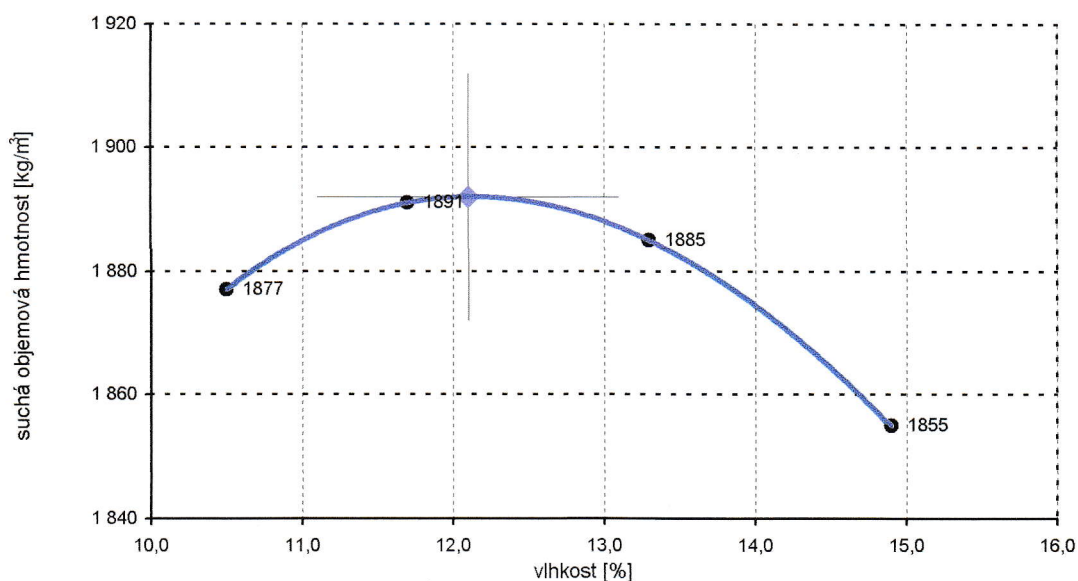
Zjištěné údaje					Výsledek	
vlhkost [%]	10,5	11,7	13,3	14,9		w_{opt}	12,1
suchá objemová hmotnost [kg/m³]	1877	1891	1885	1855		$\rho_{d,max,PS}$	1 892
