Vypracoval	Bc. JANA KADLECOVÁ DIS		Zak. číslo	14VC1101008
	Zodp. projektant	ING. JAN BLAŽEK	<i>Bláček</i>	Datum	011/2014
	Tech. kontrola	ING. R. VORSCHNEIDER		Stupeň	DSP+PDPS
	Akce MOST EV.Č. 23218-2 SVINNÁ			Počet formátů	xA4
				Měřítko	--
Zhotovitel: V-CON, s.r.o. Vaňurova 505/17 460 02 Liberec 3	Příloha DENDROLOGICKÝ PRŮZKUM			Č. přílohy	Paré
				G.3

TEXTOVÁ ČÁST

Název stavby: **MOST EV. Č. 23218-2 SVINNÁ**
Kraj: Plzeňský
Objednatel: SPRÁVA A ÚDRŽBA SILNIC PLZEŇSKÉHO KRAJE
Vedoucí projektu: Ing. Jan Blažek, V-CON, s.r.o., Liberec

DENDROLOGICKÝ PRŮZKUM

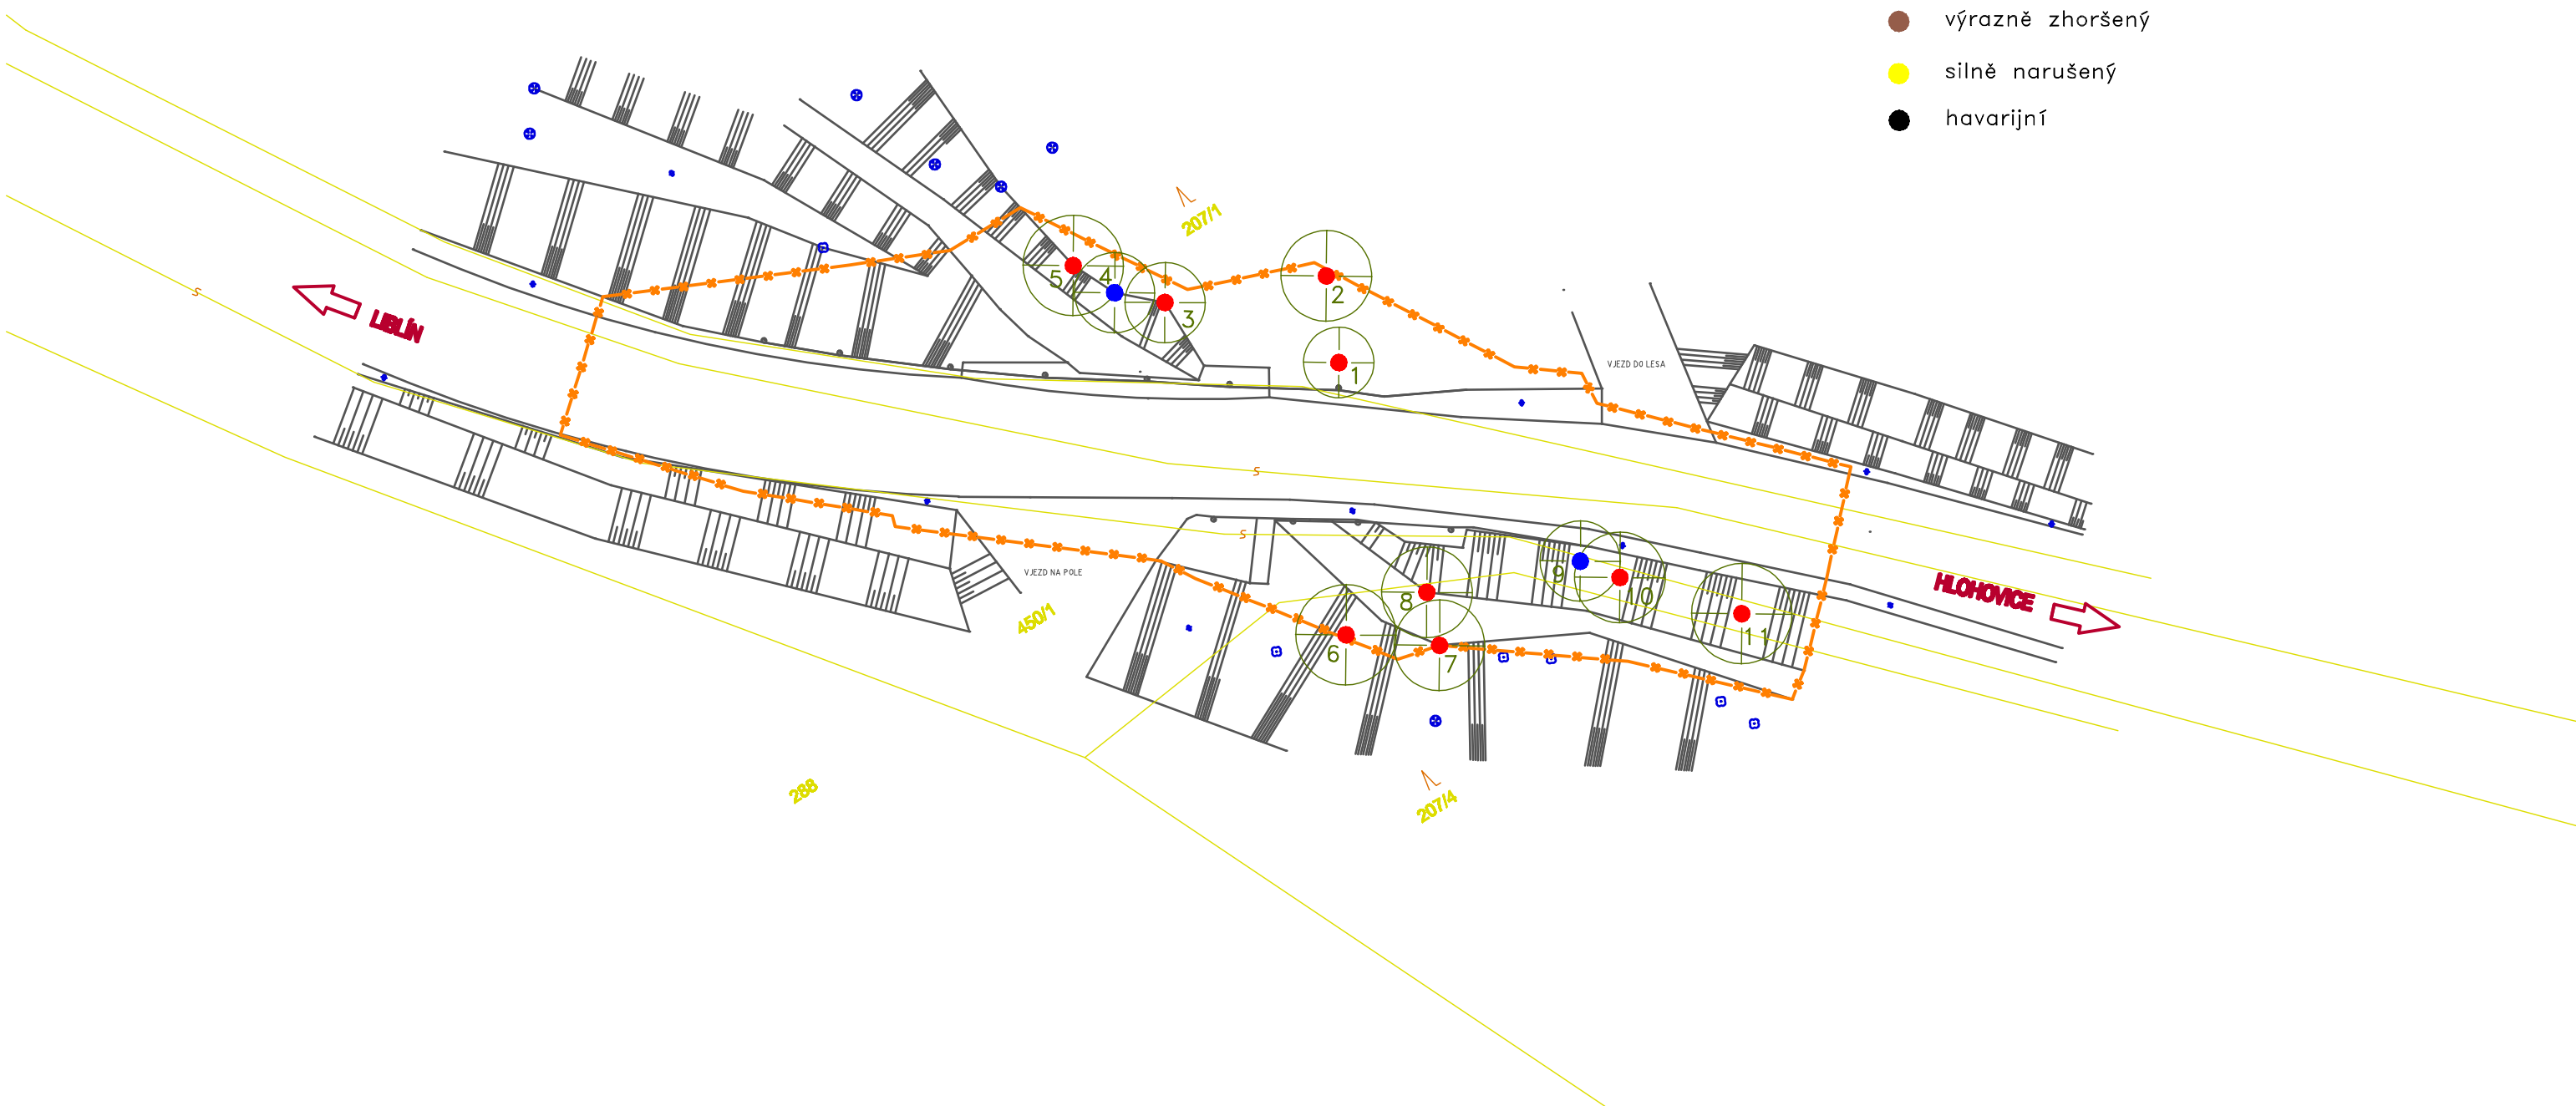
SITUACE M 1:250

Potok je lemován olší lepkavou, na stráních a výše položených místech roste smrk ztepilý. Do zájmového území patří 11 stromů.

Poř. č.	Taxon	Český název	Obvod kmene /cm/	Průměr pařezu /cm/	Výška /m/	Průměr koruny /m/	Zdrav. stav	Vitalita	Poznámka	Navržený zásah
Pozemek p.č. 207/1, vlastníkem Sternberg Zdeněk, č.p. 1, 25726 Český Šternberk, lesní pozemek										
1	Quercus sp.	dub	100	30	16	7	0	0		kácení
2	Picea abies	smrk	153	60	25	9	0	0		kácení
3	Picea abies	smrk	127	37	25	8	0	0		kácení
4	Alnus glutinosa	olše	128	42	18	8	1	1	nakloněná směrem k silnici	kácení
5	Alnus glutinosa	olše	160	65	18	10	0	0	nakloněná směrem k silnici	kácení
Pozemek p.č. 207/4, vlastníkem Sternberg Zdeněk, č.p. 1, 25726 Český Šternberk, lesní pozemek										
6	Alnus glutinosa	olše	195	70	18	10	0	0		kácení
7	Alnus glutinosa	olše	195	70	18	9	0	0		kácení
8	Alnus glutinosa	olše	160	48	18	9	0	0		kácení
Pozemek p.č. 450/1, vlastníkem Plzeňský kraj, Škroupova 1760/18, 30100 Plzeň, ostatní plocha (silnice), právo hospodaření Správa a údržba silnic Plzeňského kraje

9	Picea abies	smrk	114	31	16	8	1	1	zhojené poranění na kmeni	kácení
10	Picea abies	smrk	136	42	25	9	0	0		kácení
11	Picea abies	smrk	160	45	25	10	0	0		kácení

Před zahájením rekonstrukce mostu bude potřeba stromy vykácet.

Plánované stavební úpravy si vyžádají kácení stávajících dřevin. Proto je potřeba v souladu se Zákonem č. 114/1992 Sb., o ochraně přírody a krajiny, v předstihu požádat o povolení ke kácení. O kácení žádá vlastník pozemku nebo zplnomocněný zástupce na příslušném Místním úřadě referátu životního prostředí a kácení se povoluje zpravidla v době vegetačního klidu, tj. od 1.11. do 31.3. Kácení na lesním pozemku upravuje Zákon č. 289/1995 Sb., lesní zákon. Povolení vyřizuje Městský úřad Rokycany, odbor životního prostředí se souhlasem majitele (Z. Sternberg).

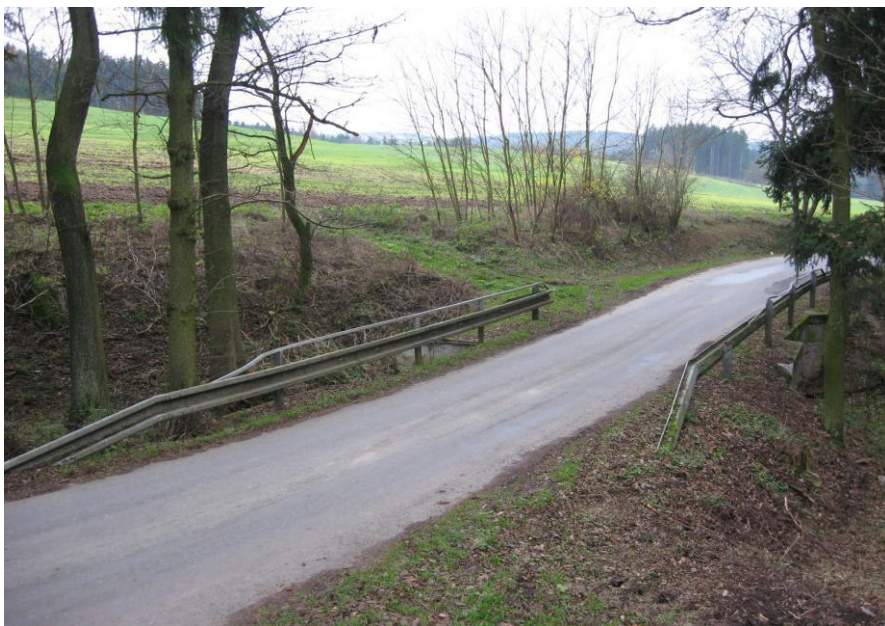
Obr. 1
Zájmové území se nachází v prostoru mostku na komunikaci III. třídy 23218 z Hlohovic do Liblína.

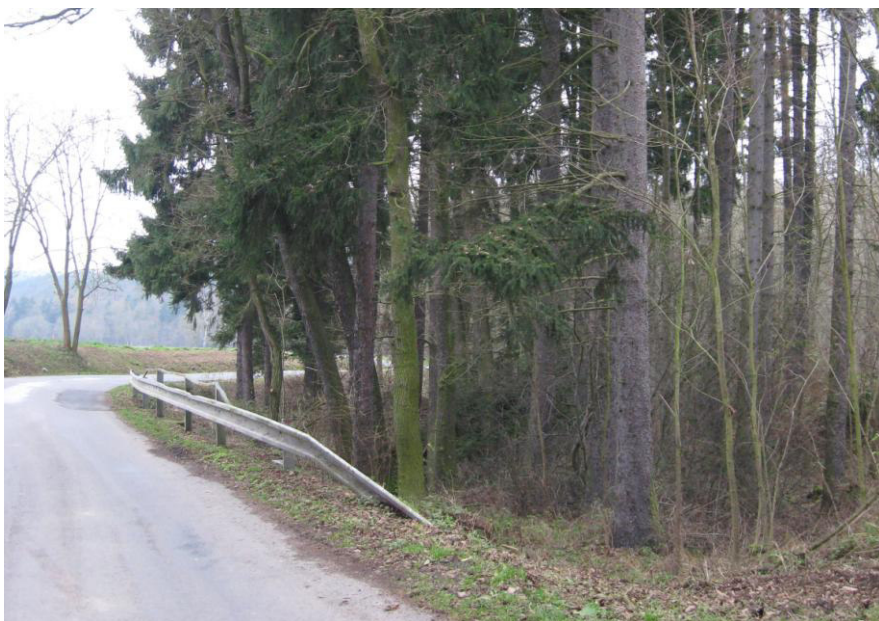
Obr. 2
Pravá strana ve směru na Liblín.
Kácení zasáhne jen pět nejblížejších stromů (dub, smrky, olše).

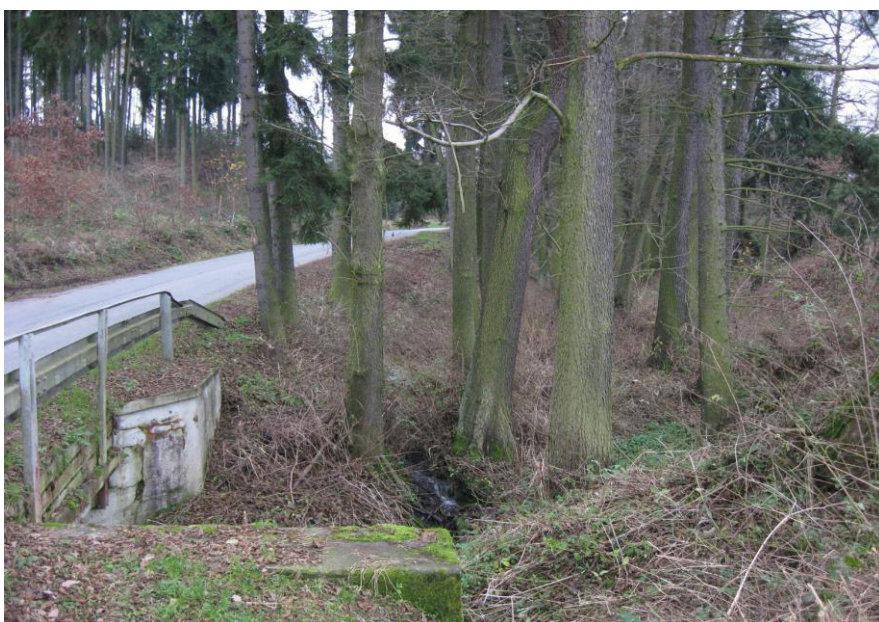
Obr. 3
Na opačné straně bude káceno šest stromů (smrky a olše).
