## REKONSTRUKCE KOMUNIKACE II/605 OKRES RO A PS

ÚSEK Č. 3 II/605 ROKYCANY - EJPOVICE

Dokumentace pro vydání společného povolení

## D.3.1.1 TECHNICKÁ ZPRÁVA

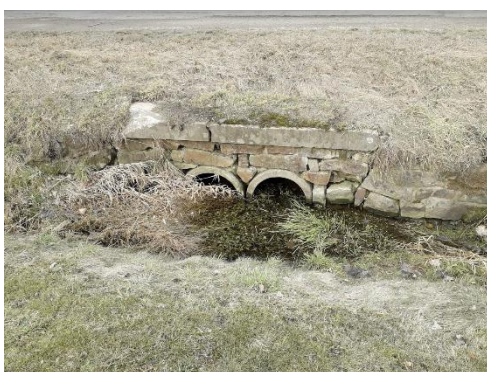
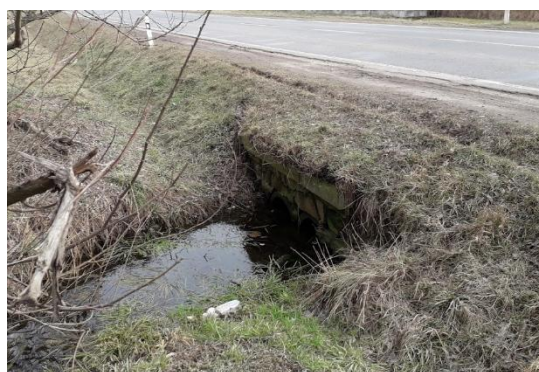
Jedná se o stávající propustek dl. 13 m, který tvoří dvě betonová potrubí DN 500. V rámci tohoto stavebního objektu je navržena oprava čel propustku. Stávající čela propustku jsou vyzděna z kamenného zdiva s betonovou římsou. Kamenné zdivo je ve špatném technickém stavu. Pojivo ve spárách je značně narušené. Betonová římsa je popraskaná s odlamujícími se částmi. Velká část římsy je zanesena zeminou a pokryta trávou.

Nefunkčnost odvodnění a zanášení propustku je dáno především zaneseným odtokovým korytem. V rámci rekonstrukce propustku bude nutné především provést důkladné pročištění všech příkopů a to nejen podél komunikace, ale i v částech, které odvádí vodu z celé oblasti a to v takovém rozsahu, aby byly obnoveny odtokové poměry.

Obr. 1. – Pohled na vtokové (obr. vlevo) a výtokové (obr. vpravo) čelo propustku

Základem opravy propustku je tedy důkladné pročištění všech příkopů v dostatečném rozsahu. Rovněž bude nutné provést pročištění potrubí.

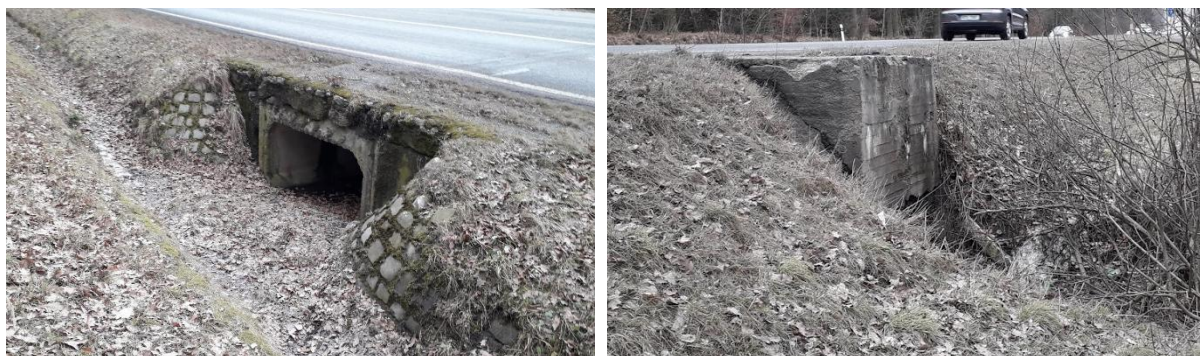
Jedná se o stávající deskový, z části rámový propustek dl. 14,0 m. Deskový propustek je tvořen kamennými opěrami a železobetonovým překladem. Rozměry jsou 1,2 m (š) a 0,7 m (v). Část propustku je rámová z prefabrikátů typu Beneš a má rozměry 2,0 m (š) a 1,0 m (v). Výtokové čelo propustku je z betonového masivu. Viz. Obr. 2. vpravo.

Z hlediska technického stavu byly zjištěny průsaky mezi prefabrikáty Beneš. Propustek je zanesený, ale stále ještě funkční. Čelo propustku tvořené betonovým blokem je pevnou překážkou. Obě čela propustku jsou pokryta mechem a vegetací. Celkově je propustek v dobrém stavu.

Obr. 2. – Pohled na vtokové (obr. vlevo) a výtokové (obr. vpravo) čelo propustku

V rámci opravy propustku bude v první řadě provedeno očištění obou čel propustků a odstranění vegetace. U zděných částí bude provedeno očištění spár. V místech kde došlo k uvolnění spárovacího materiálu bude provedena nové vyspárování. V rámci celé stavby je navrženo pročištění příkopů po celé délce komunikace. U propustků je nutné provést pročištění odtokového koryta v dostatečné délce, aby byly obnoveny odtokové poměry.
