**DĚTSKÝ DOMOV
NÁMĚSTÍ 146, KAŠPERSKÉ HORY
k.ú. Kašperské Hory, st.p.č. 37 a 38
ZADÁČACÍ DOKUMENTACE OPRAVY FASÁDY - JIH**

A. PRŮVODNÍ ZPRÁVA

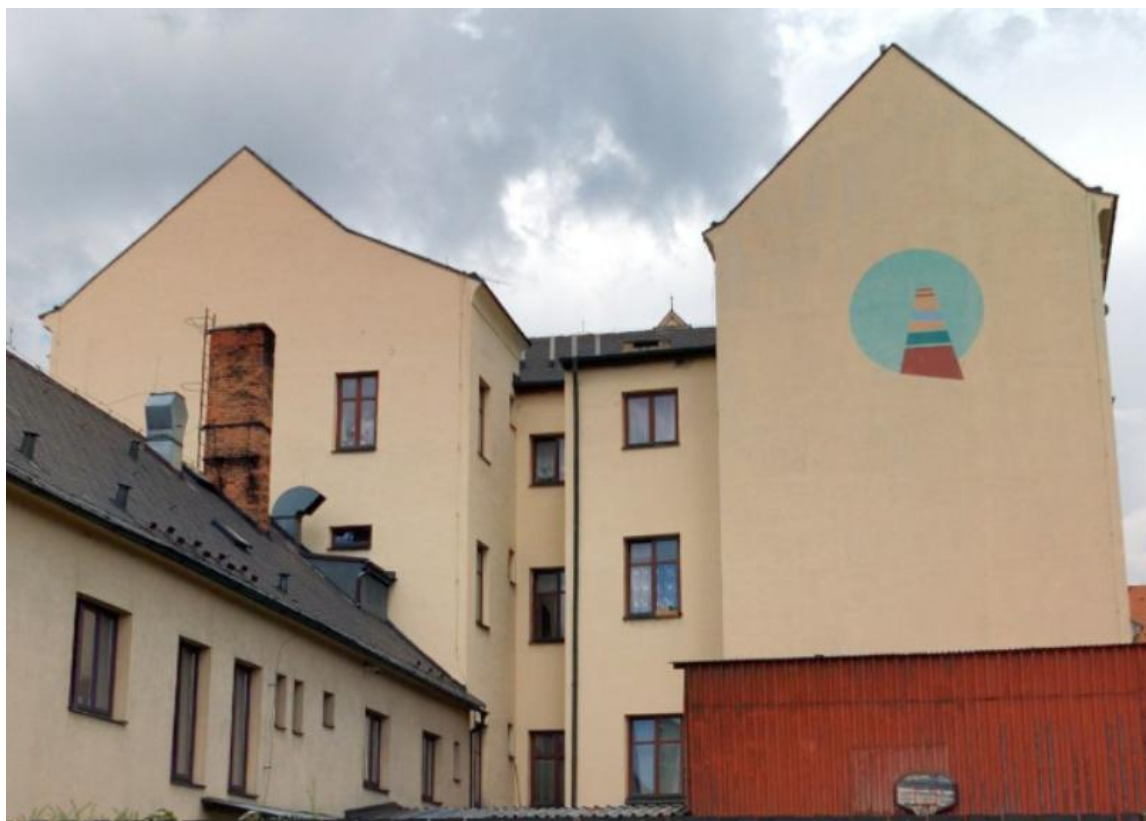
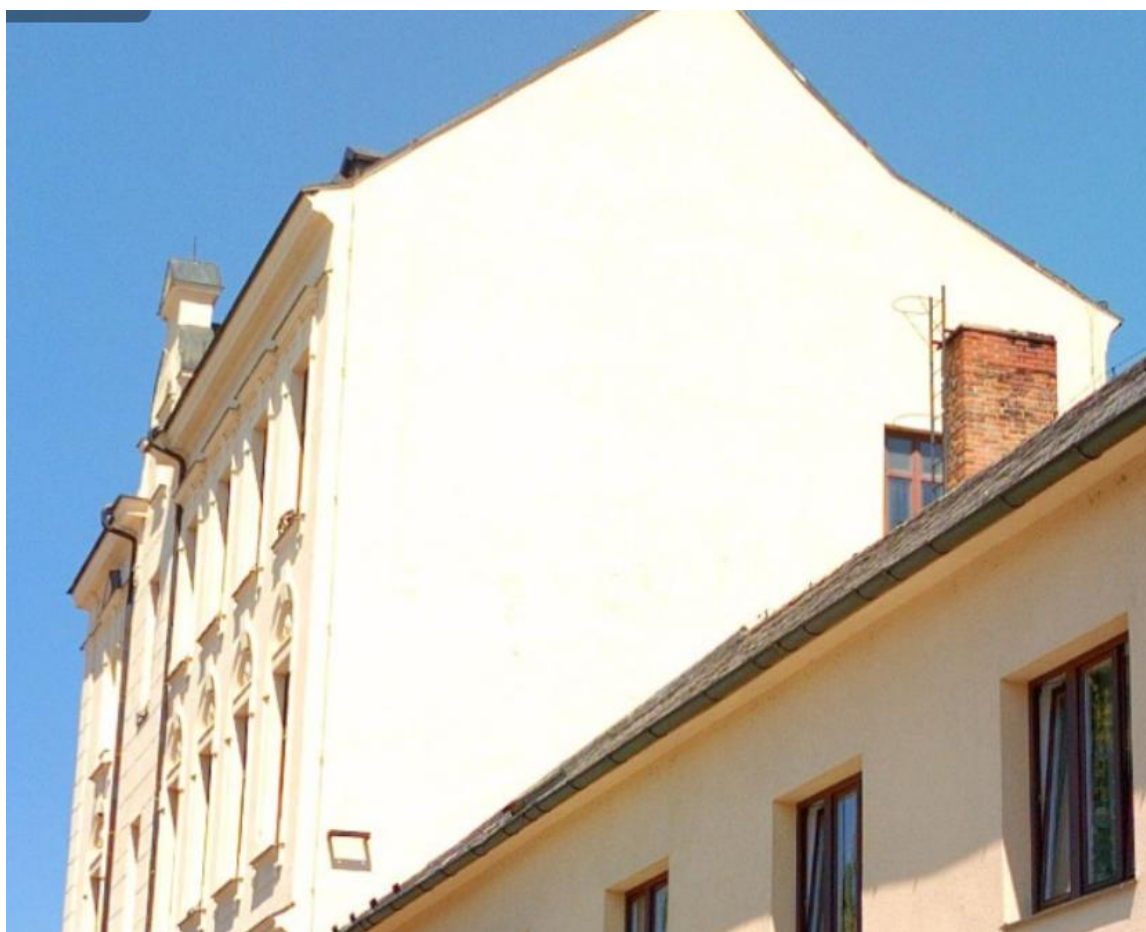
Jižní fasáda hlavního objektu vykazuje jak v soklové, tak na ostatní části zjevné poškození, které spočívá v nesoudržnosti jak finálních štukových omítek, tak částečně jádrových omítek. Odfouklá místa jsou patrná v celém rozsahu hladkých částech fasády.

Dětský domov Kašperské Hory – jižní fasáda hlavního objektu

- Odstranění všech poškozených a odfouklých omítek štukových i jádrových, otlučením a osekáním
- Lokální zednické opravy poškozených architektonických prvků

- Oprava vnějších vápenocementových a štukových omítek s celoplošným přeštukováním v členitosti 2
- Oprášení celé plochy omítek před aplikací penetrace a nátěru

- Vápenná penetrace celé plochy jižní fasády
- Krycí dvojnásobný vápenný nátěr (ve shodě s památkou péčí) celé plochy jižní fasády
- Odstranění krycích fólií a vyčištění oken a parapetů a klempířských prvků fasády
