# **ZPRÁVA Č. RT-2022-003**

## **PRŮZKUM KONSTRUKCE VOZOVKY A POSOUZENÍ STAVU VOZOVKY**

**II/183 SRBICE – PODĚVOUSY - oprava**

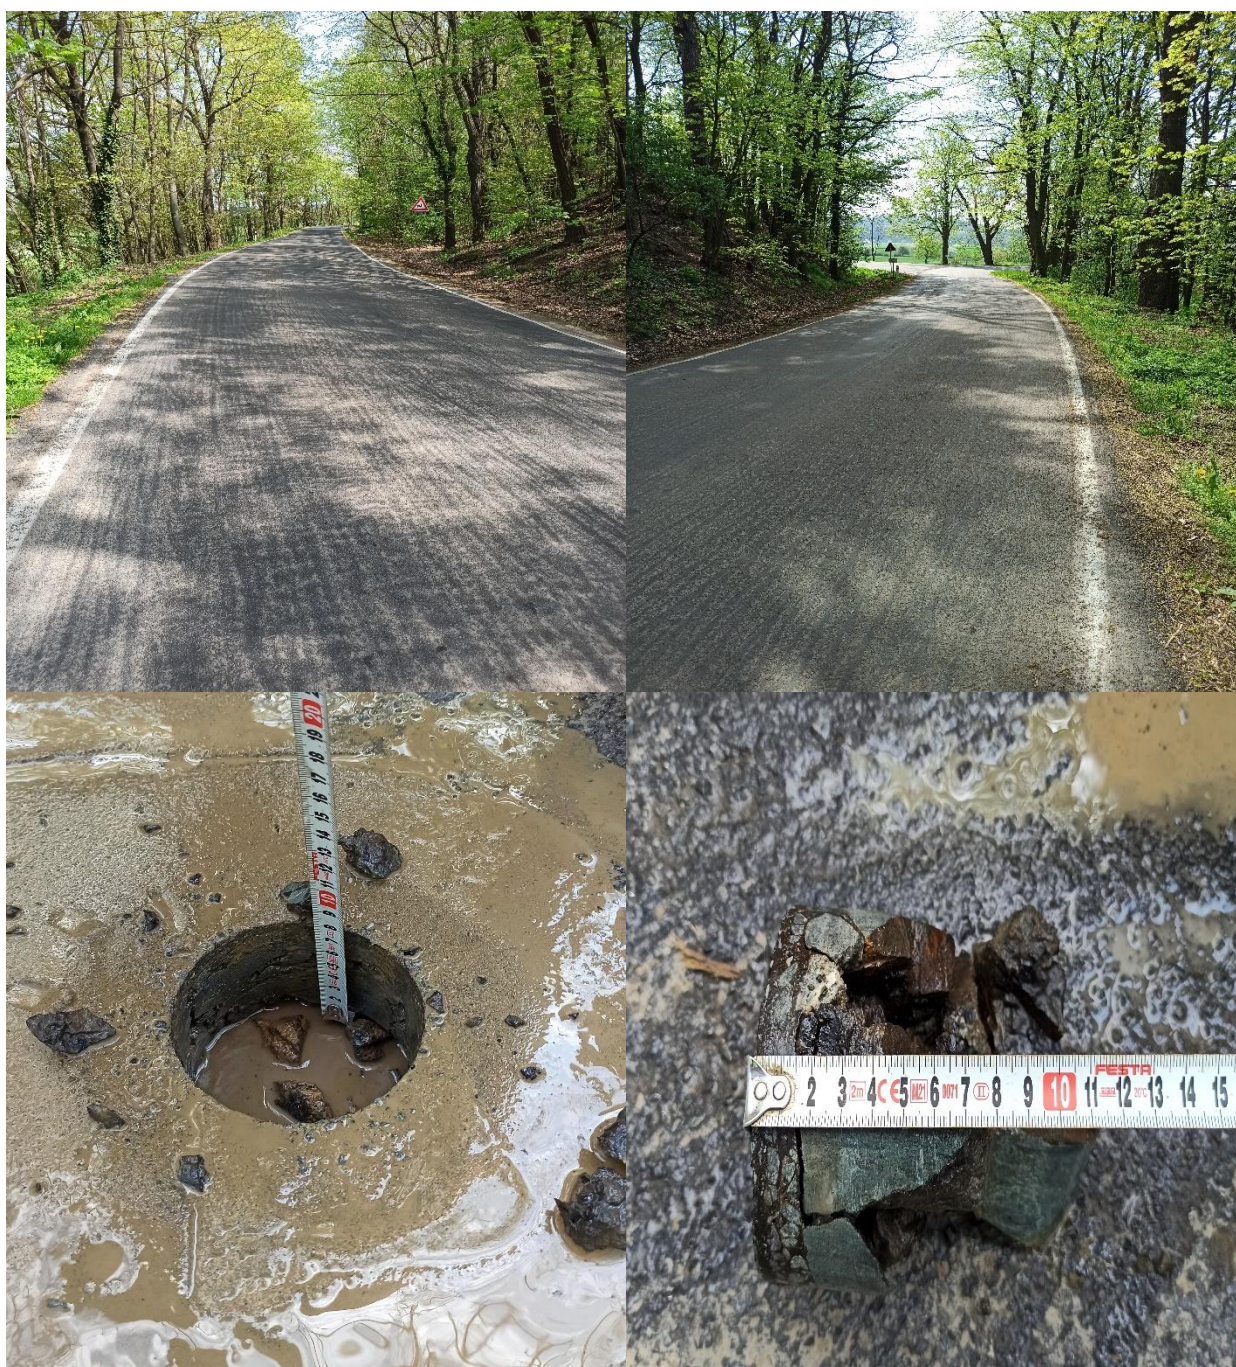
SONDA č. 1 km 18,170 LS

Č. sondy	S1	S2	S3+HS	S4	S5	S6
Staničení – provozní [km]	18,170 LS	18,430 PS	18,630 PS	18,880 LS	19,130 LS	19,430 PS
AC obrus	15	20	20	20	20	30
AC ložní						30
AC podkladní						
<b>AC celkem</b>	<b>15</b>	<b>20</b>	<b>20</b>	<b>20</b>	<b>20</b>	<b>60</b>
PM + nátěr – dehet část. rozpad	70	60	70	80	60	60
Stmelené celkem	<b>70</b>	<b>60</b>	<b>70</b>	<b>80</b>	<b>60</b>	<b>60</b>
0/63			150			
>125			150			
<b>Nestmelené celkem</b>			<b>300</b>			
<b>Konstrukce vozovky celkem</b>			<b>390</b>			
<b>AZ</b>			<b>S4 SM</b>

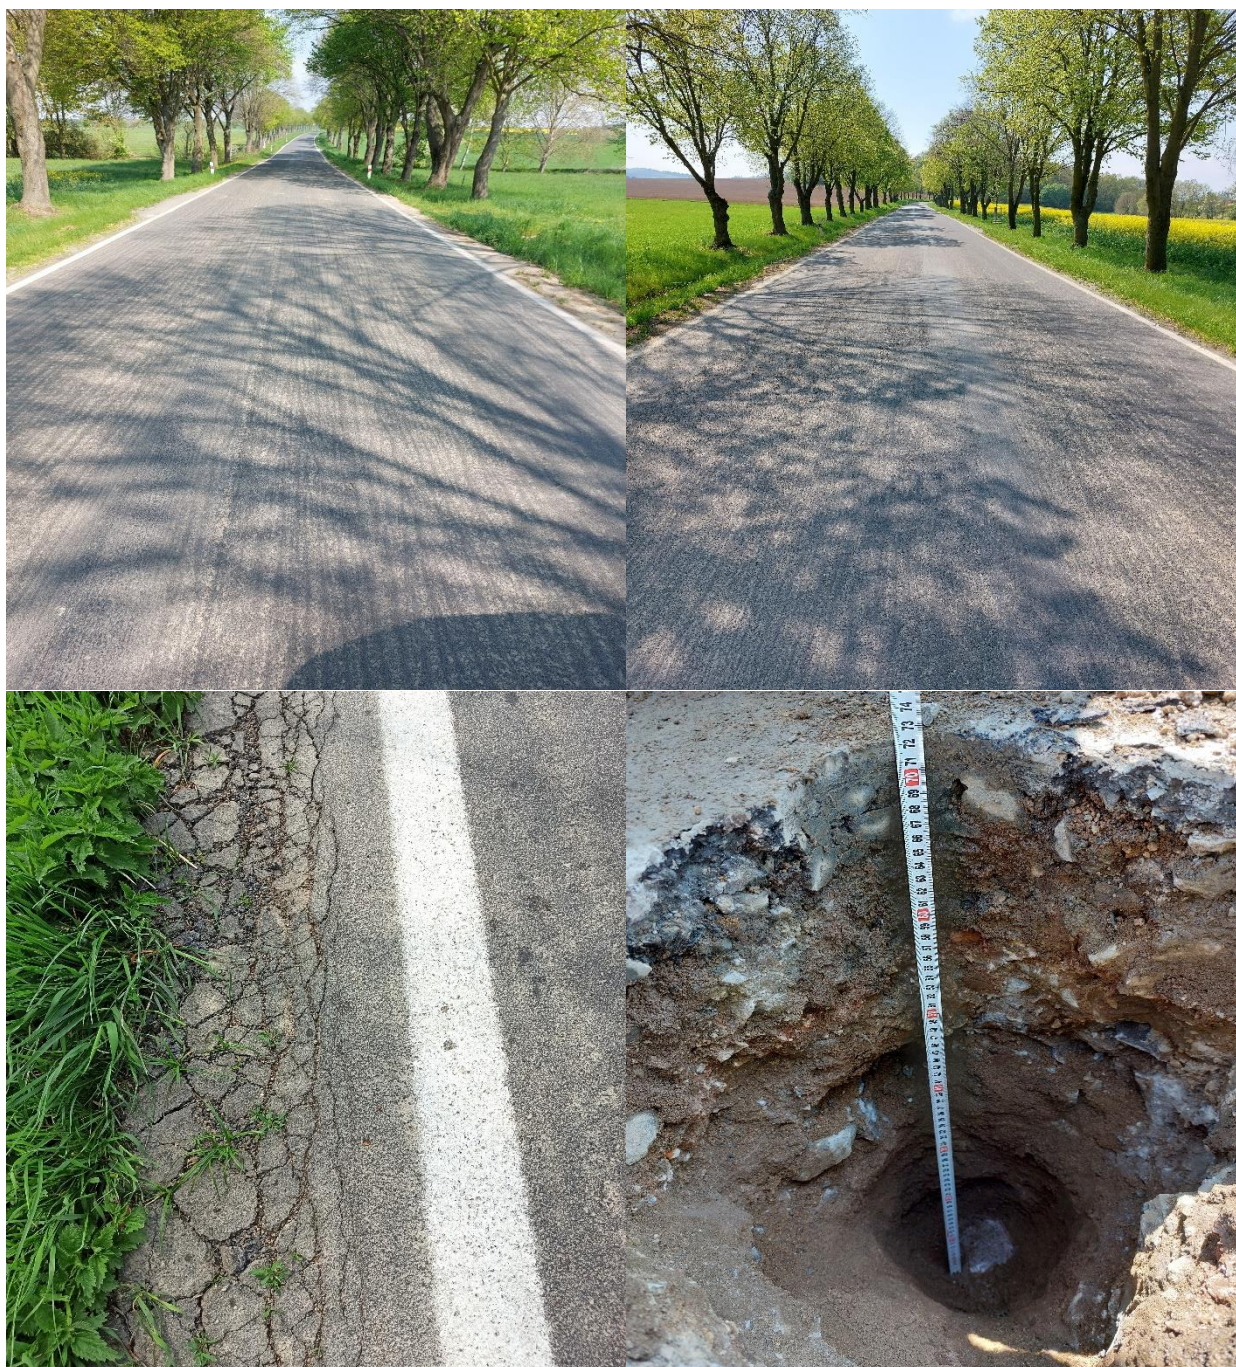
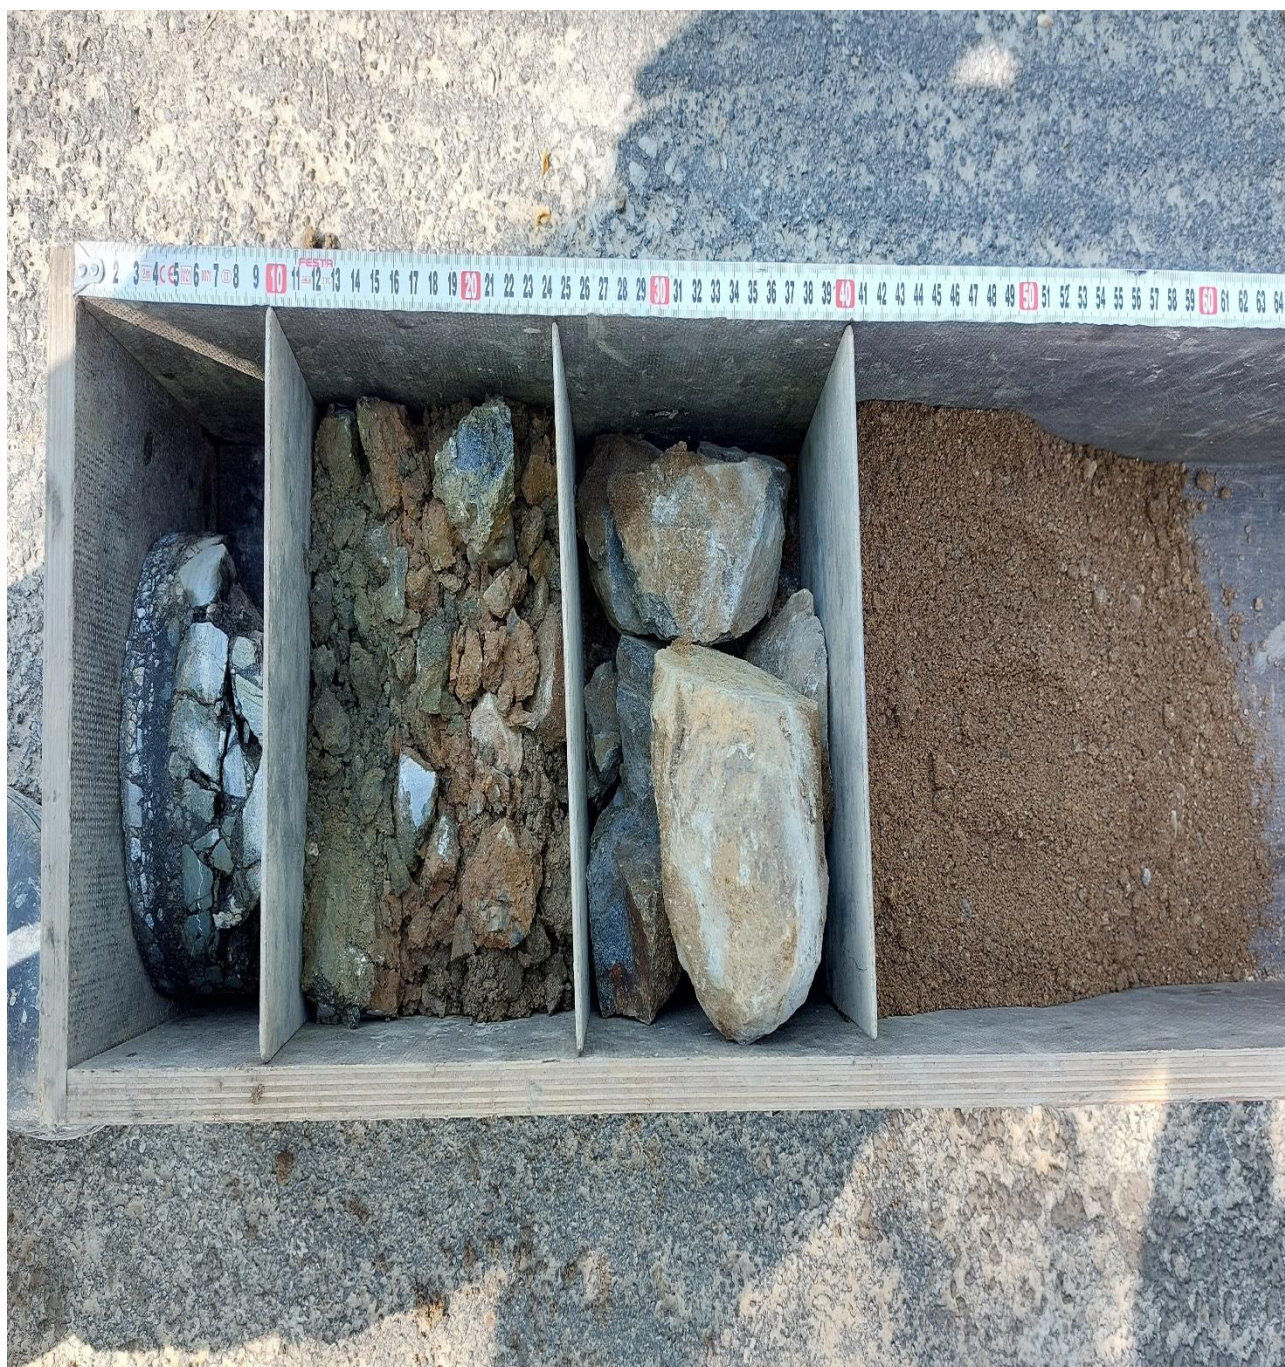
HLOUBENÁ SONTA č. 3 km 18,630 PS

číslo sondy	lokalizace sondy	typ nestmelené vrstvy
S3	18,630 PS	0/63
S7	19,630 LS	0/45

číslo sondy	lokalizace sondy	typ zeminy	namrzavost zeminy	vhodnost pro aktivní zónu
S3	18,630 PS	S4 SM CBR sat=11	Namrzavá	Podmínečně vhodná
S7	19,630 LS	G4 GM CBR sat=14	Namrzavá	Podmínečně vhodná

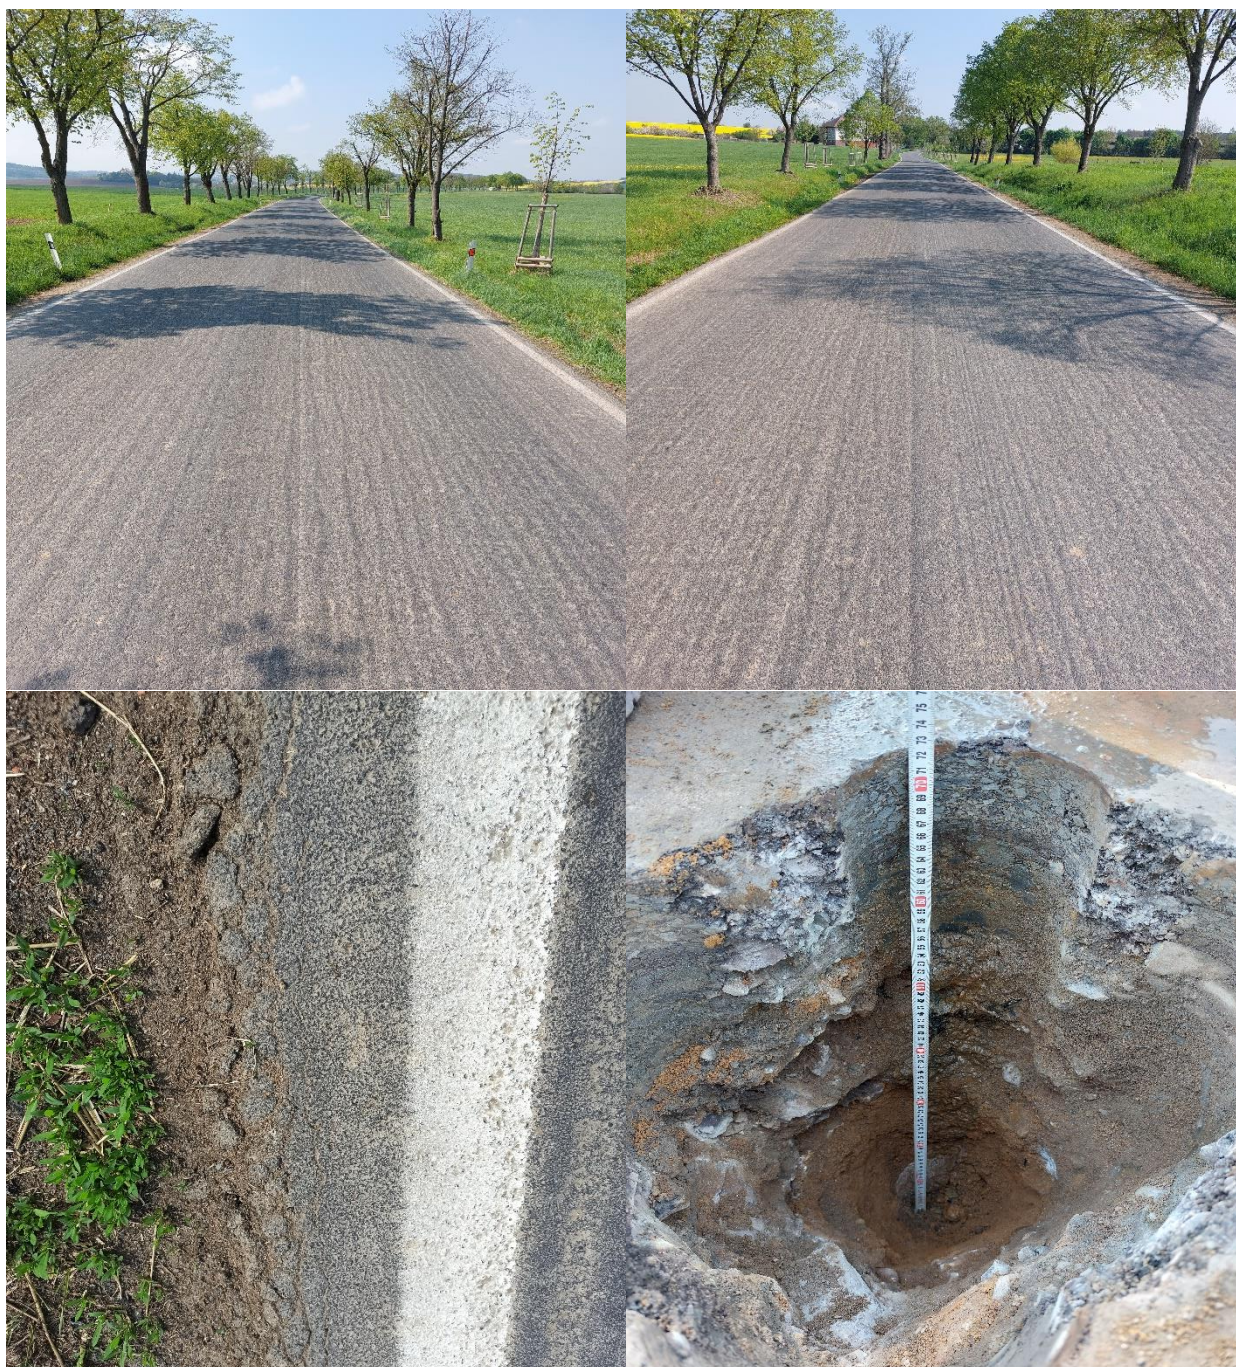
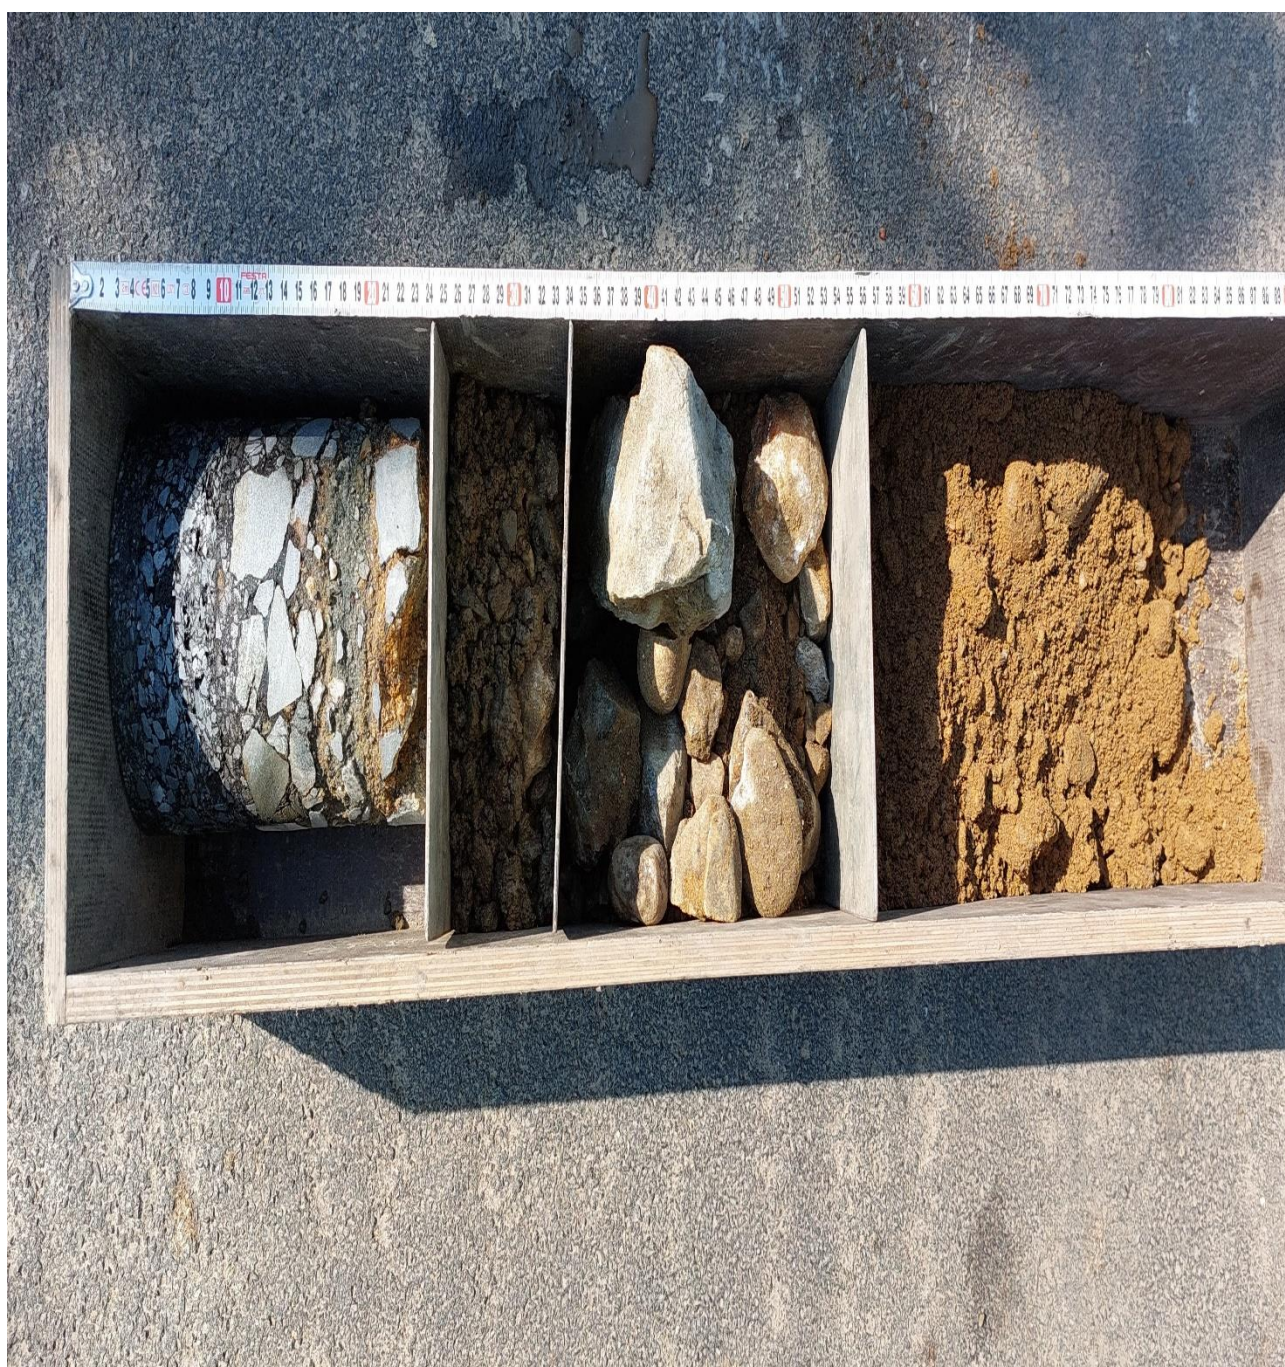
HLOUBENÁ SONDA č. 7 km 19,630 LS

Č. sondy	S7+HS	S8				
Staničení [km]	19,630 LS	19,830 PS				
AC obrus	30	40				
AC ložní	60	50				
AC podkladní						
<b>AC celkem</b>	<b>90</b>	<b>90</b>				
PM + nátěr – dehet část. rozpad	150	30				
Stmelené celkem	<b>150</b>	<b>30</b>				
0/45	100					
>125	230					
<b>Nestmelené celkem</b>	<b>330</b>					
<b>Konstrukce vozovky celkem</b>	<b>570</b>					
<b>AZ</b>	<b>G4 GM</b>

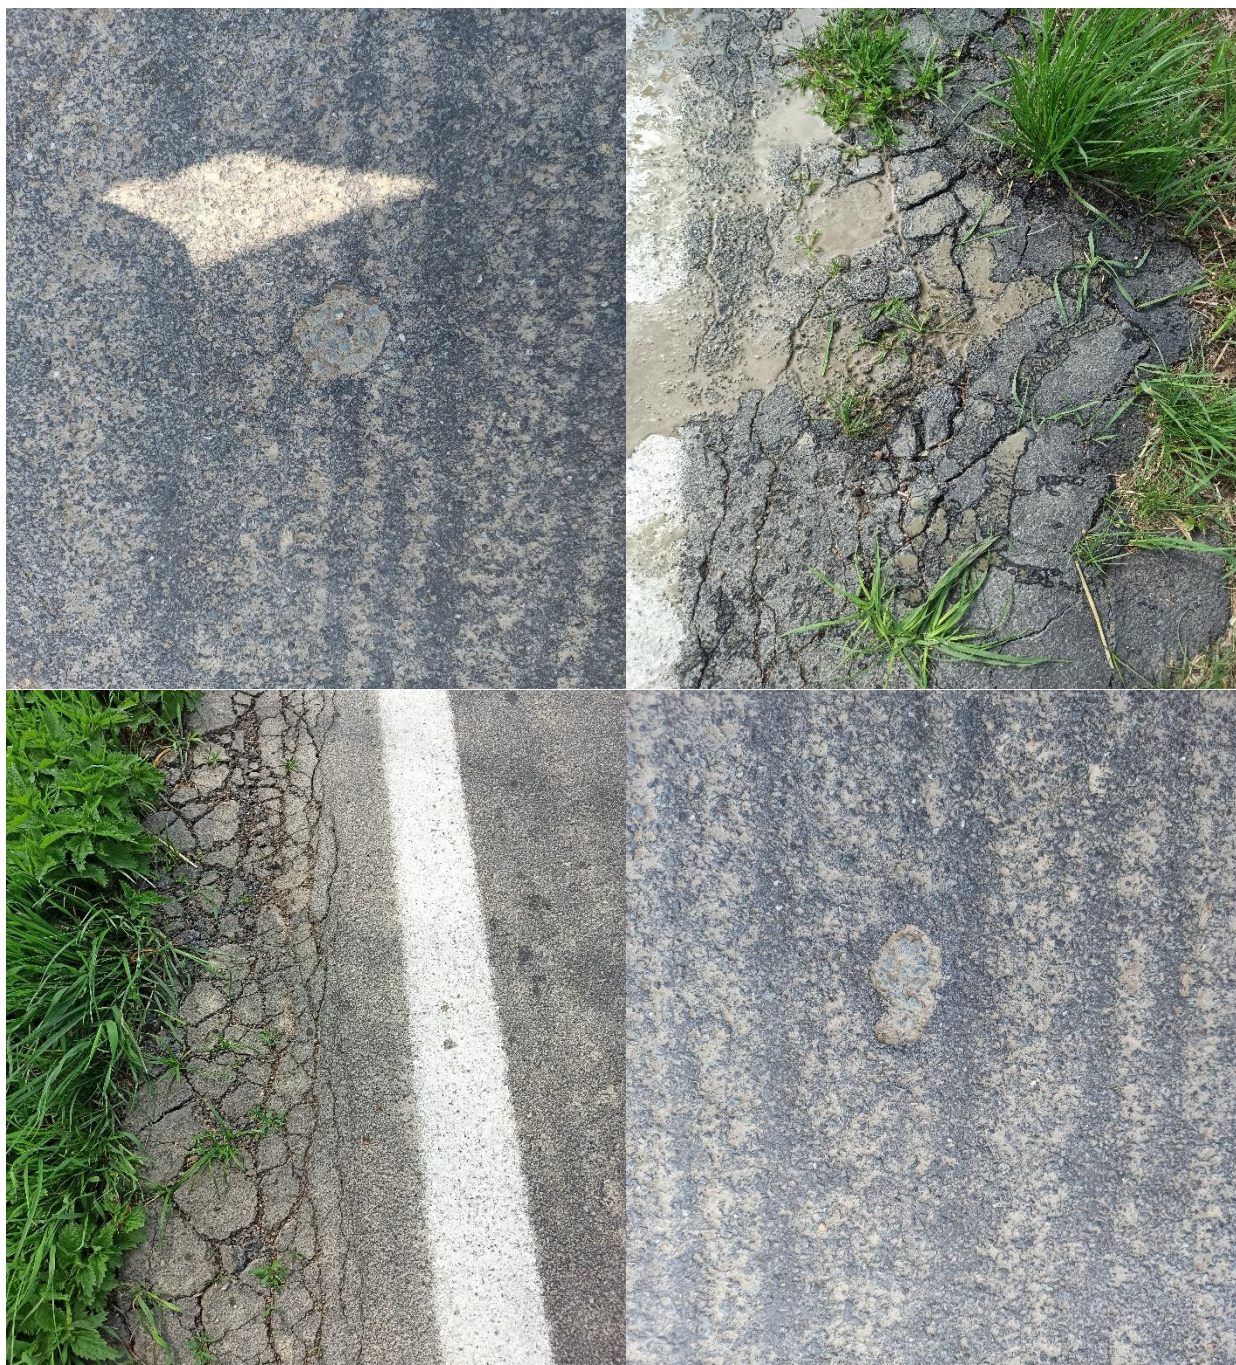
#### PORUCHY

Při vizuelní prohlídce komunikace byly zjištěny následující poruchy, které lze v souladu s TP 82 tab. 2 označit jako:

Skupina poruch	Číslo poruchy katalogového listu	Název poruchy
Ztráta hmoty	02	Ztráta makrotextury
	06	Ztráta asfaltového tmelu
	08	Výtluk
	09	Vysprávk
Trhliny	10	Mozaikovit
	15	Podélná trhlina rozvětvená
	16	Trhlina rozvětvená příčná
	17	Síťové trhliny
Deformace	21	Vyjeté koleje

*Obrusná vrstva je za hranici své životnosti. Proto je nezbytné provedení opravy tak, aby byla dlouhodobě zachována životnost celého rekonstruovaného úseku vozovky.*

Hlavní důvody pro stávající úroveň a způsob porušení konstrukce vozovky jsou v celém předmětném úseku:

- degradace obrusné vrstvy
- zatékání vody do konstrukce poruchami - sekundární ztráta únosnosti konstrukce vozovky

- případná sanace trhlin v souladu s TP 115, popřípadě rozpadlá místa opravit směsí ACP 16 S
- sanace lokálních neúnosných krajnic a místních a podélných poklesů s deformací
- provedení spojovacího postřiku PS min. 0,4 kg/m<sup>2</sup>
- pokládka ložné vrstvy z ACO 11 + 50/70 v tl. 60 mm (ČSN 736121 příl. E)
- provedení spojovacího postřiku PS min. 0,3 kg/m<sup>2</sup>
- pokládka obrusné vrstvy z ACO 11 + 50/70 tl. 40 mm (ČSN 736121 příl. E)

- případná sanace trhlin v souladu s TP 115, popřípadě rozpadlá místa opravit směsí ACP 16 S
- sanace lokálních neúnosných krajnic a místních a podélných poklesů s deformací
- provedení spojovacího postřiku PS min. 0,4 kg/m<sup>2</sup>
- pokládka ložné vrstvy z ACL 16 + 50/70 v tl. 60 mm (ČSN 736121 příl. E)
- provedení spojovacího postřiku PS min. 0,3 kg/m<sup>2</sup>
- pokládka ohrubné vrstvy z ACO 11 + 50/70 tl. 40 mm (ČSN 736121 příl. E)

Pro predikci návrhové životnosti 25 let je vzhledem k porušeným podkladním vrstvám a výskytu namrzavé zeminy v podloží **vhodný návrh celkové rekonstrukce vozovky**. Při této variantě je nutné počítat s odstraněním vrstvy PM, ve které se nacházejí dehtové podíly.
