ZPRÁVA Č. RT-2021-067

PRŮZKUM KONSTRUKCE VOZOVKY A POSOUZENÍ STAVU VOZOVKY

II/183 Vodokrty po křiž. s II/230

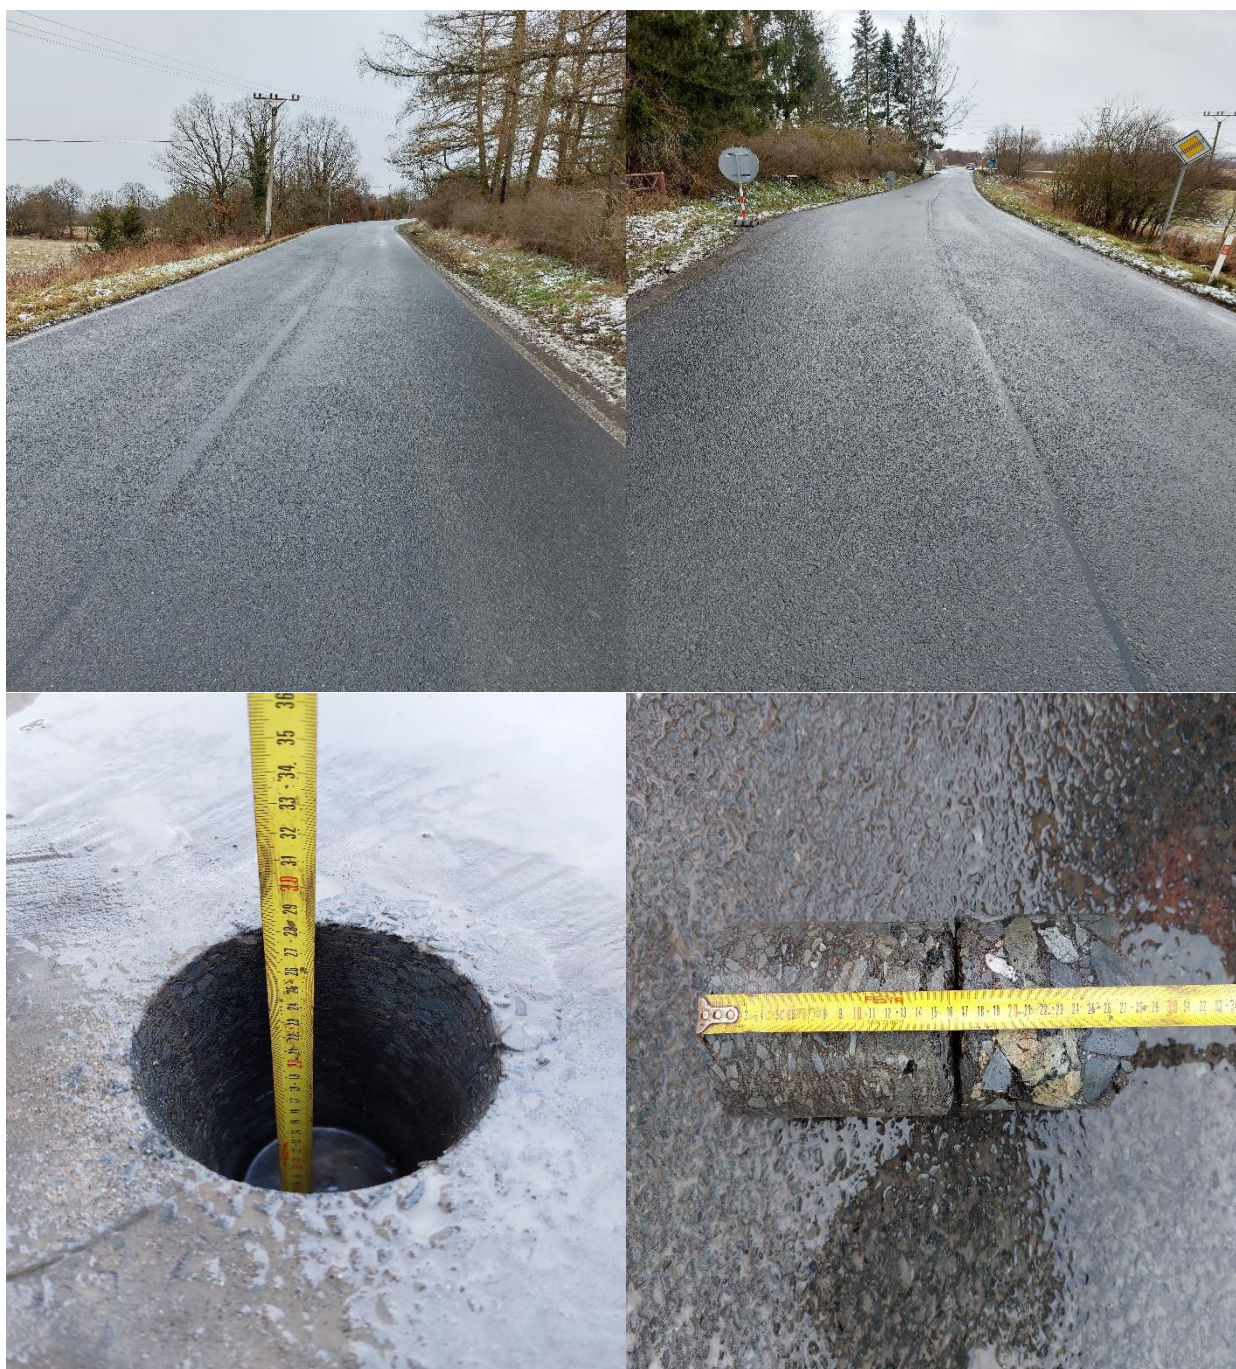
SONDA č. 1 km 0,200 PS

Č. sondy	S1	S2	S3	S4+HS	S5	S6	S7
Staničení [km]	0,200 PS	0,400 LS	0,600 LS	0,800 PS	1,000 PS	1,300 LS	1,650 LS
AC obrus	50	40	45	30	55	60	55
AC ložní	50	50	45	50	55	80	55
AC podkladní	60	90	70				
AC celkem	160	180	160	80	110	140	110
PM + nátěr – dehet část. rozpad	110	130	70	190	100	120	60
Stmelené celkem	110	130	70	190	100	120	60
0/45				100			
0/63				230			
>125				200			
Nestmelené celkem				530			
Konstrukce vozovky celkem				800			
AZ				G4 GM

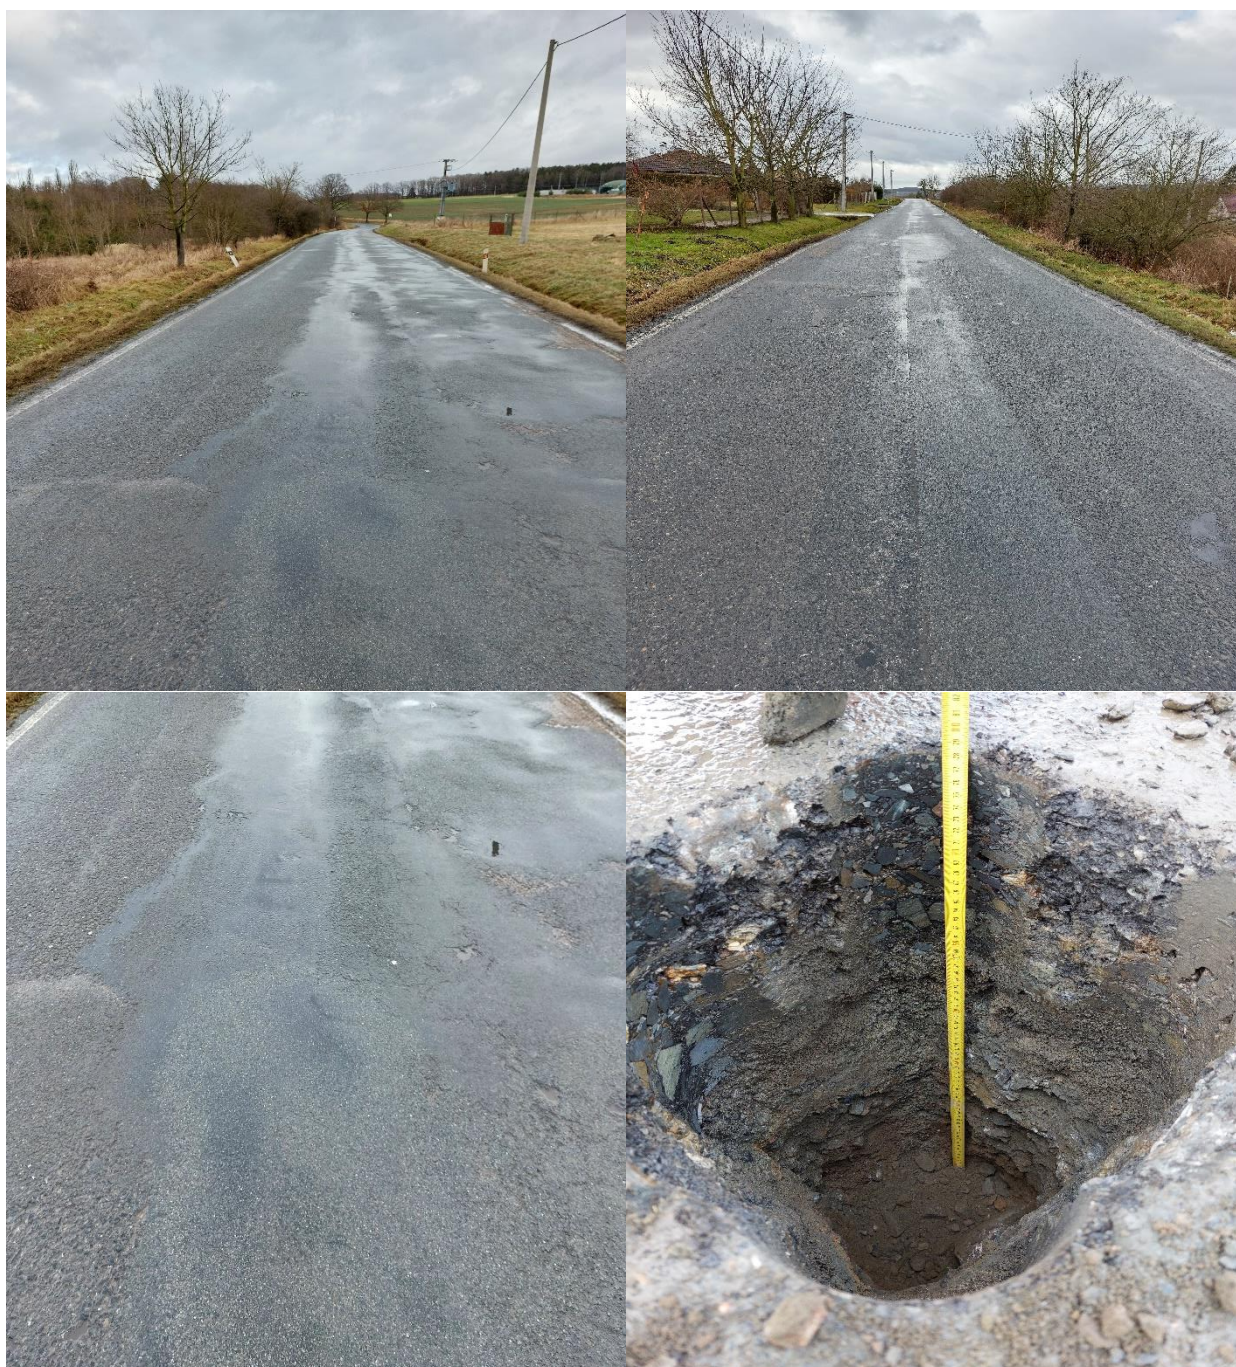
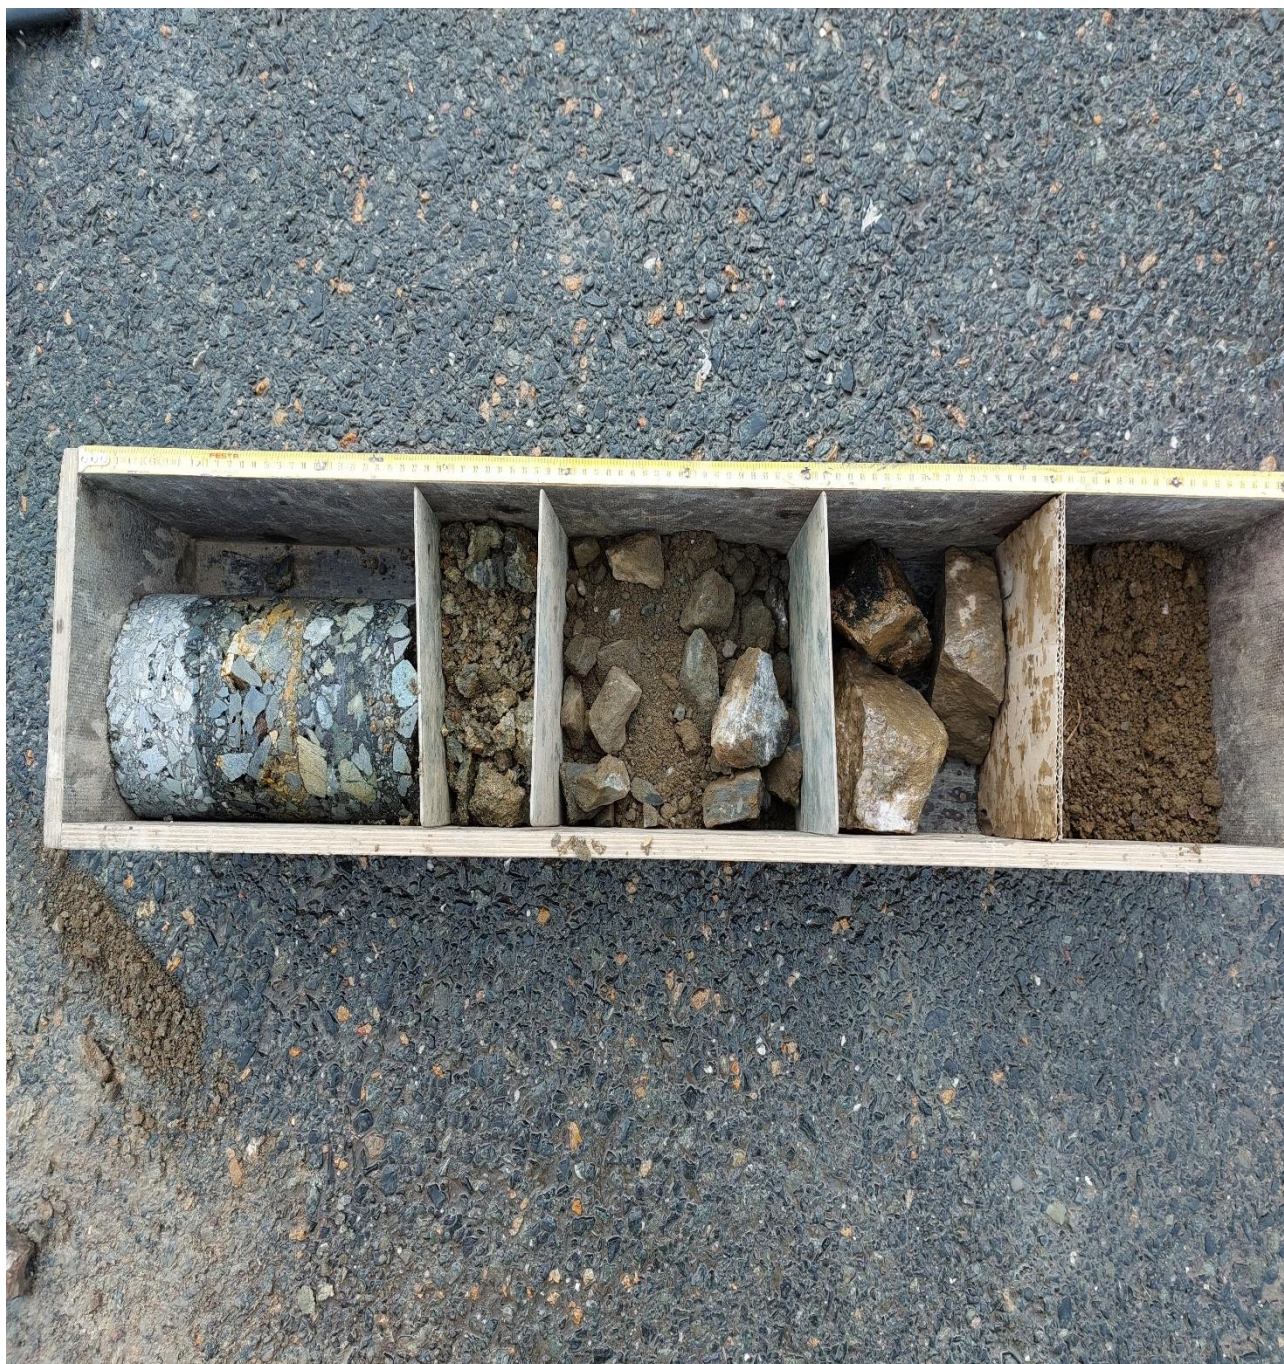
SONDA č. HS 4 km 0,800 PS

číslo sondy	lokalizace sondy	typ nestmelené vrstvy
S4	0,800 PS	0/45 + 0/63 + >125
S8	1,900 LS	0/63
S12	2,800 PS	0/45 + 0/63
S15	3,550 LS	0/63 - >125

číslo sondy	lokalizace sondy	typ zeminy	namrzavost zeminy	vhodnost pro aktivní zónu
S4	0,800 PS	G4 GM CBR sat=35	Namrzavá	Podmínečně vhodná
S8	1,900 LS	F3 MS CBR sat=7,5	Nebezpečně namrzavá	Podmínečně vhodná
S12	2,800 PS	F3 MS CBR sat=3,5	Nebezpečně namrzavá	Podmínečně vhodná
S15	3,550 LS	F3 MS CBR sat=2,0	Nebezpečně namrzavá	Podmínečně vhodná

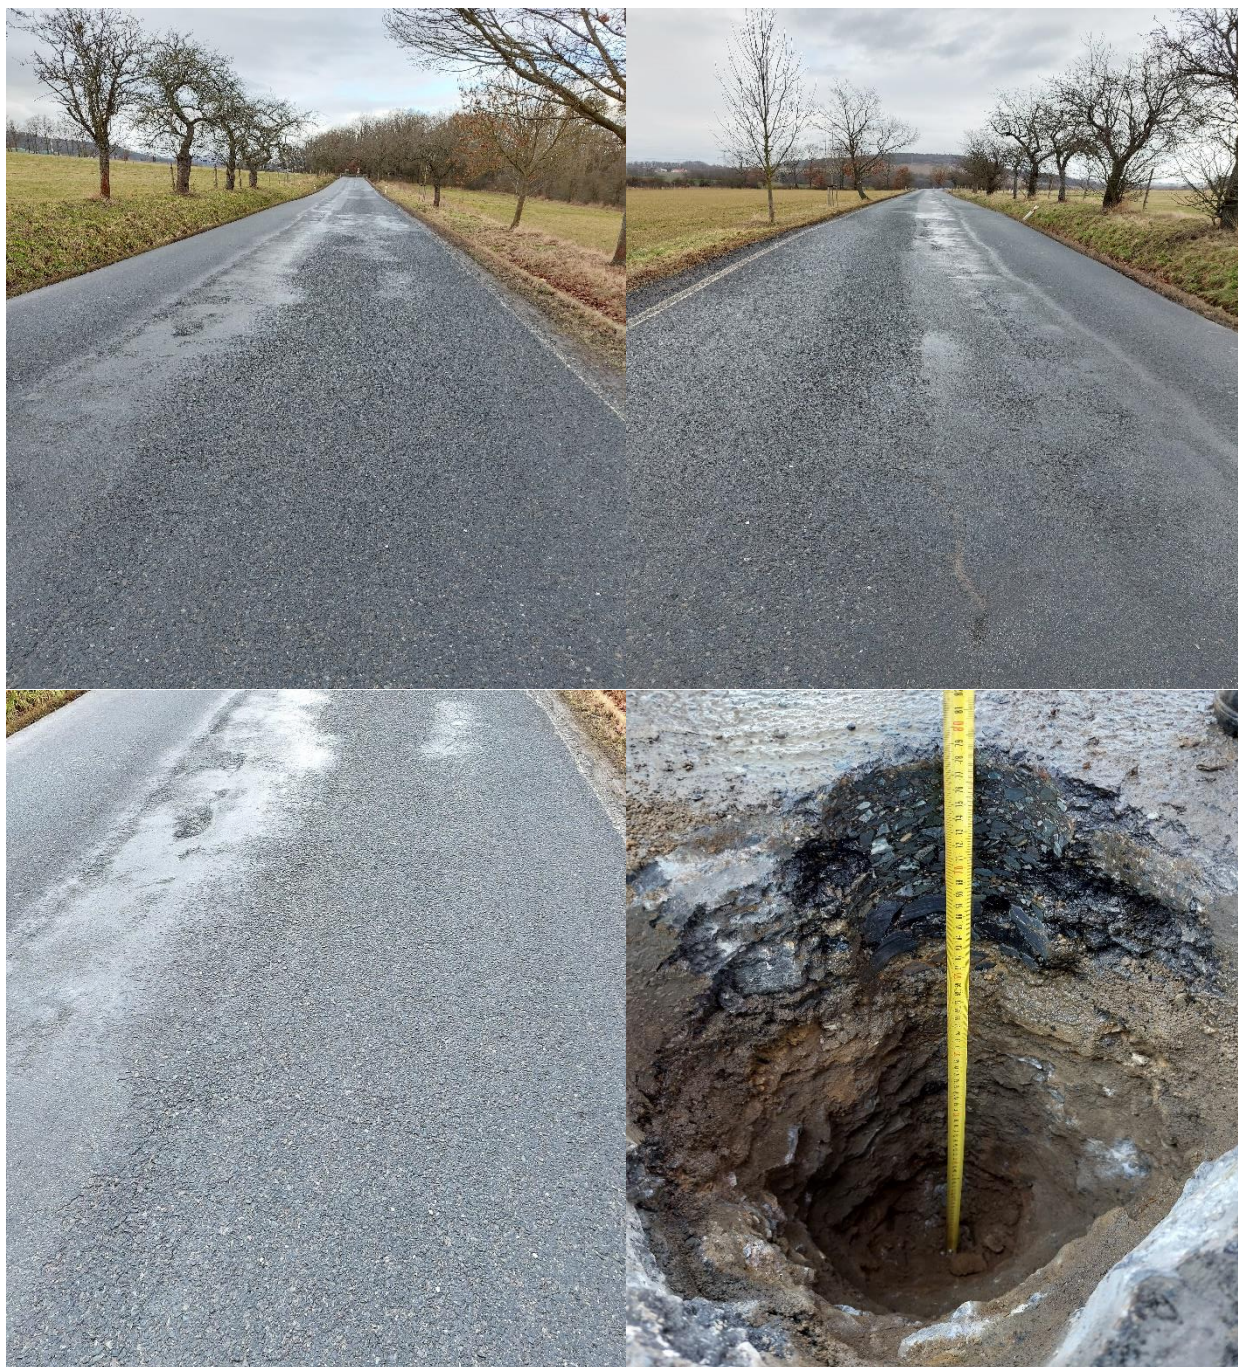
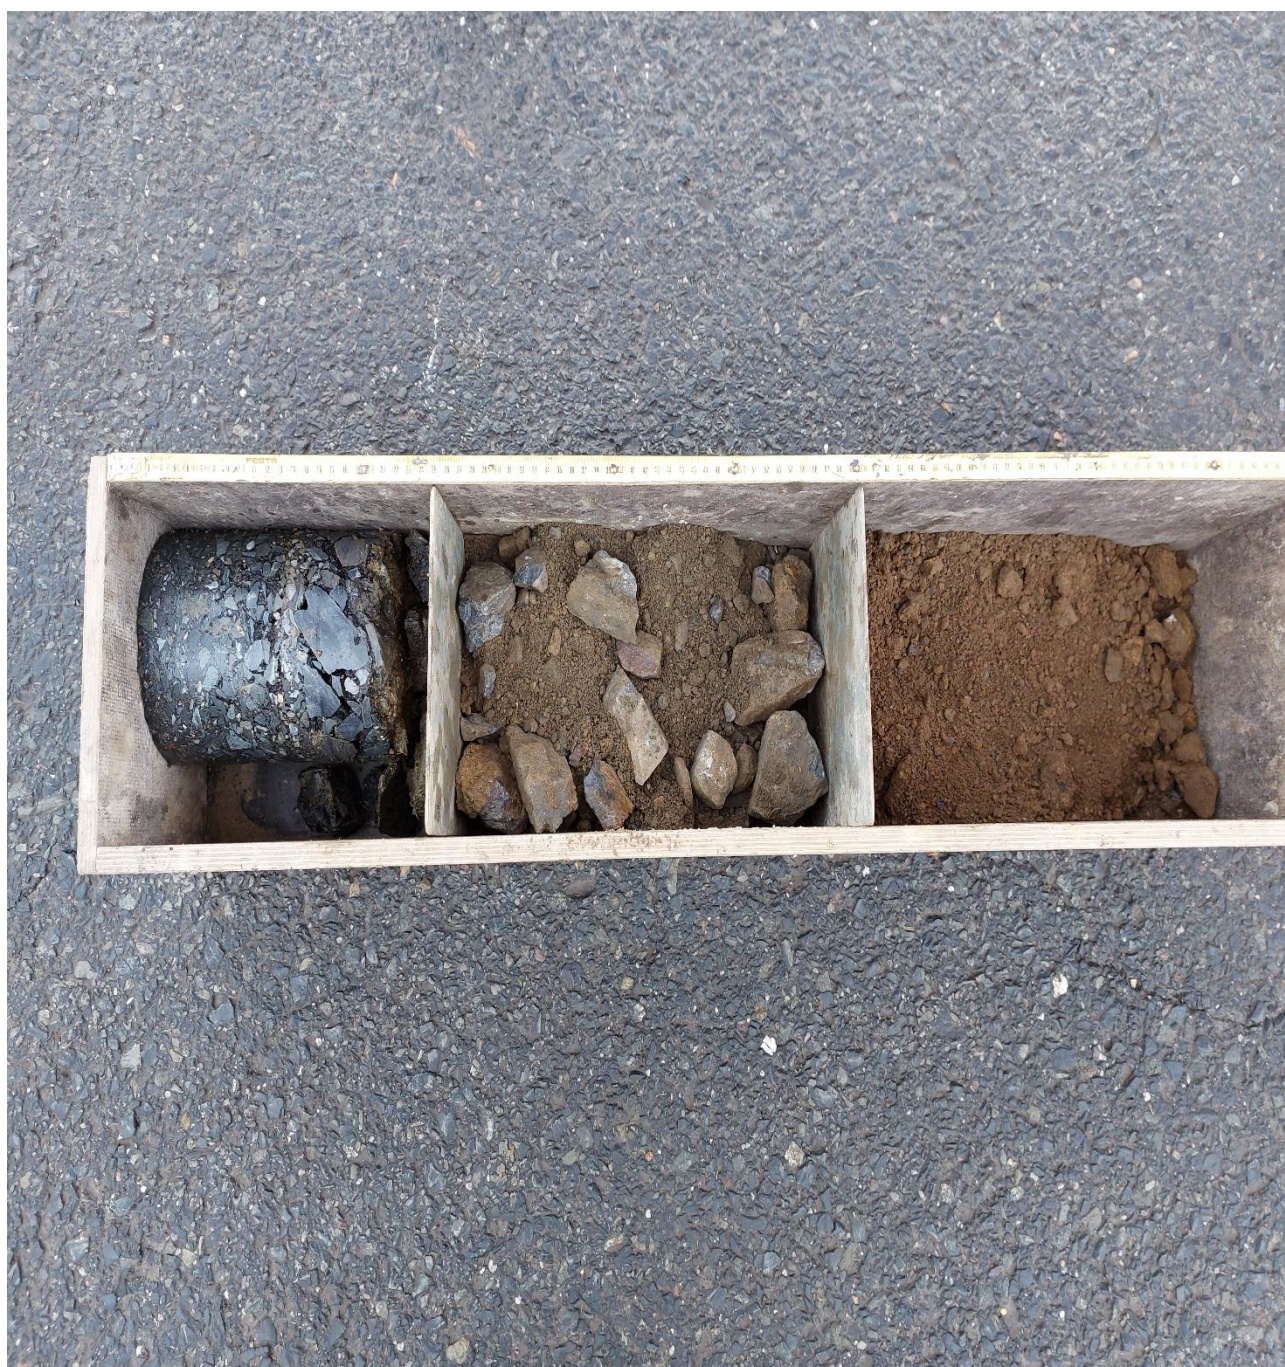
SONDA č. HS 8 km 1,900 LS

Č. sondy	S8+HS	S9	S10	S11	S12+HS	S13	S14
Staničení [km]	1,900 LS	2,100 PS	2,300 PS	2,500 LS	2,800 PS	3,000 LS	3,200 PS
AC obrus	50	70	30	65	50	60	55
AC ložní	70	50	65	50	110	75	100
AC podkladní					90	170	65
AC celkem	120	120	95	115	250	305	220
PM + nátěr – dehet část. rozpad	130	40	35	50			
Stmelené celkem	130	40	35	50			
0/45					250		
0/63	350				100		
>125							
Nestmelené celkem	350				350		
Konstrukce vozovky celkem	600				605		
AZ	F3 MS				F3 MS

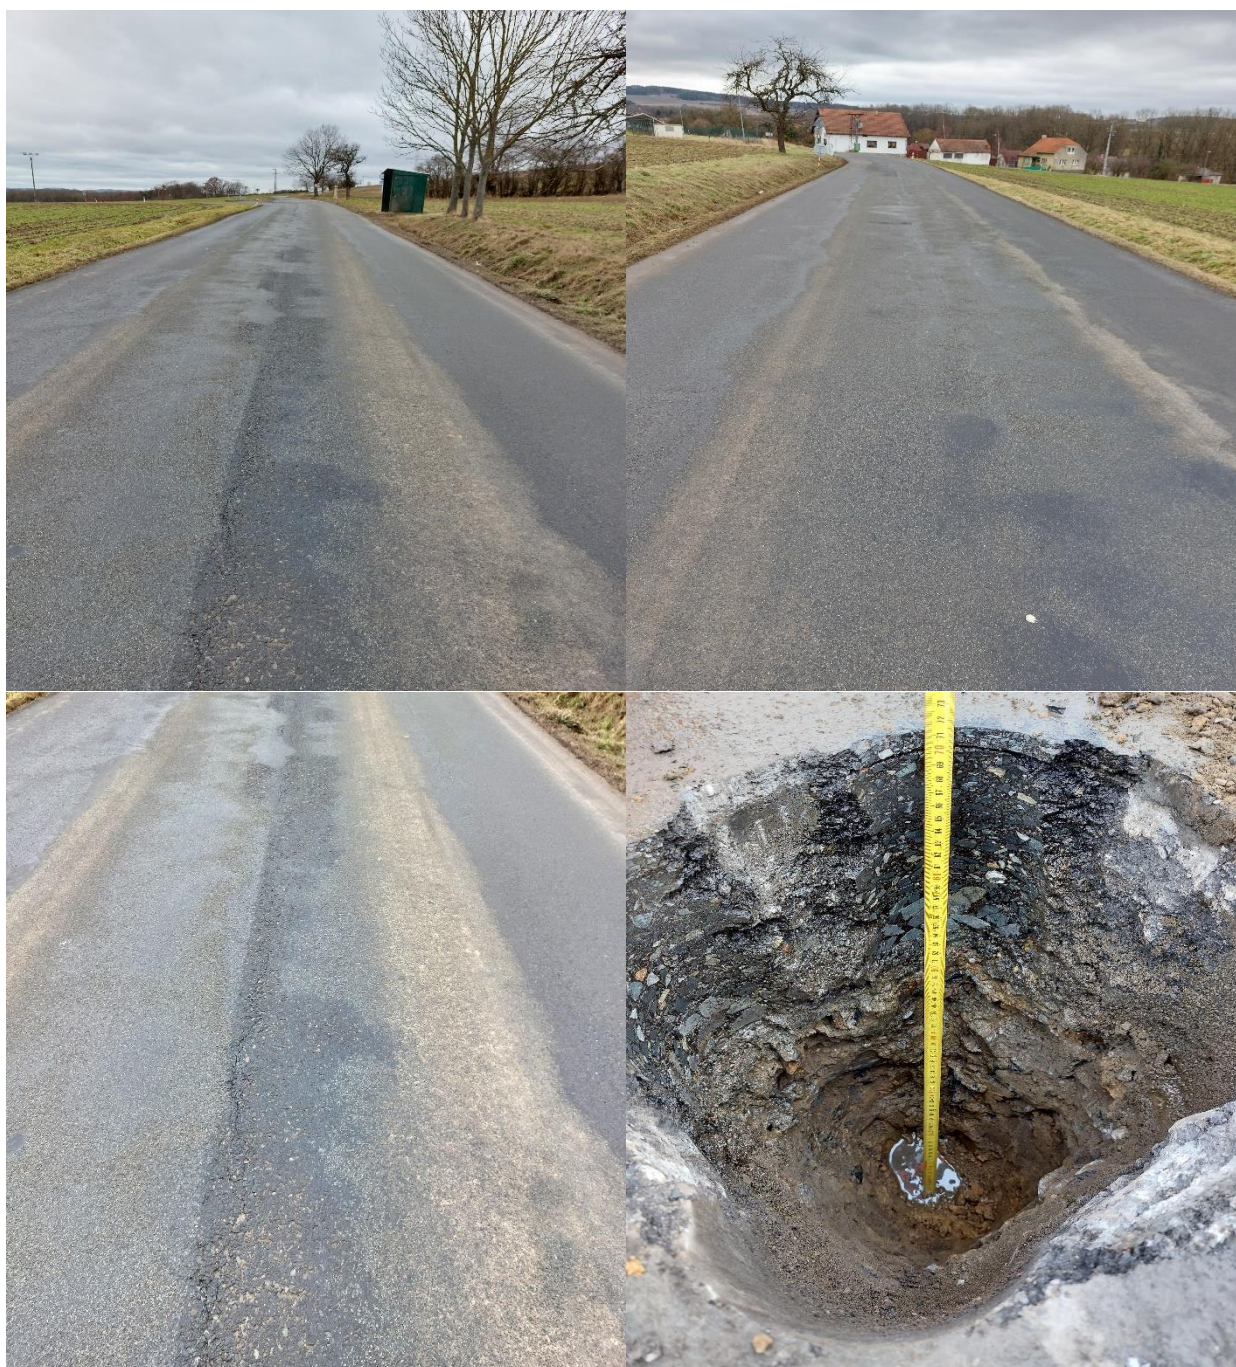
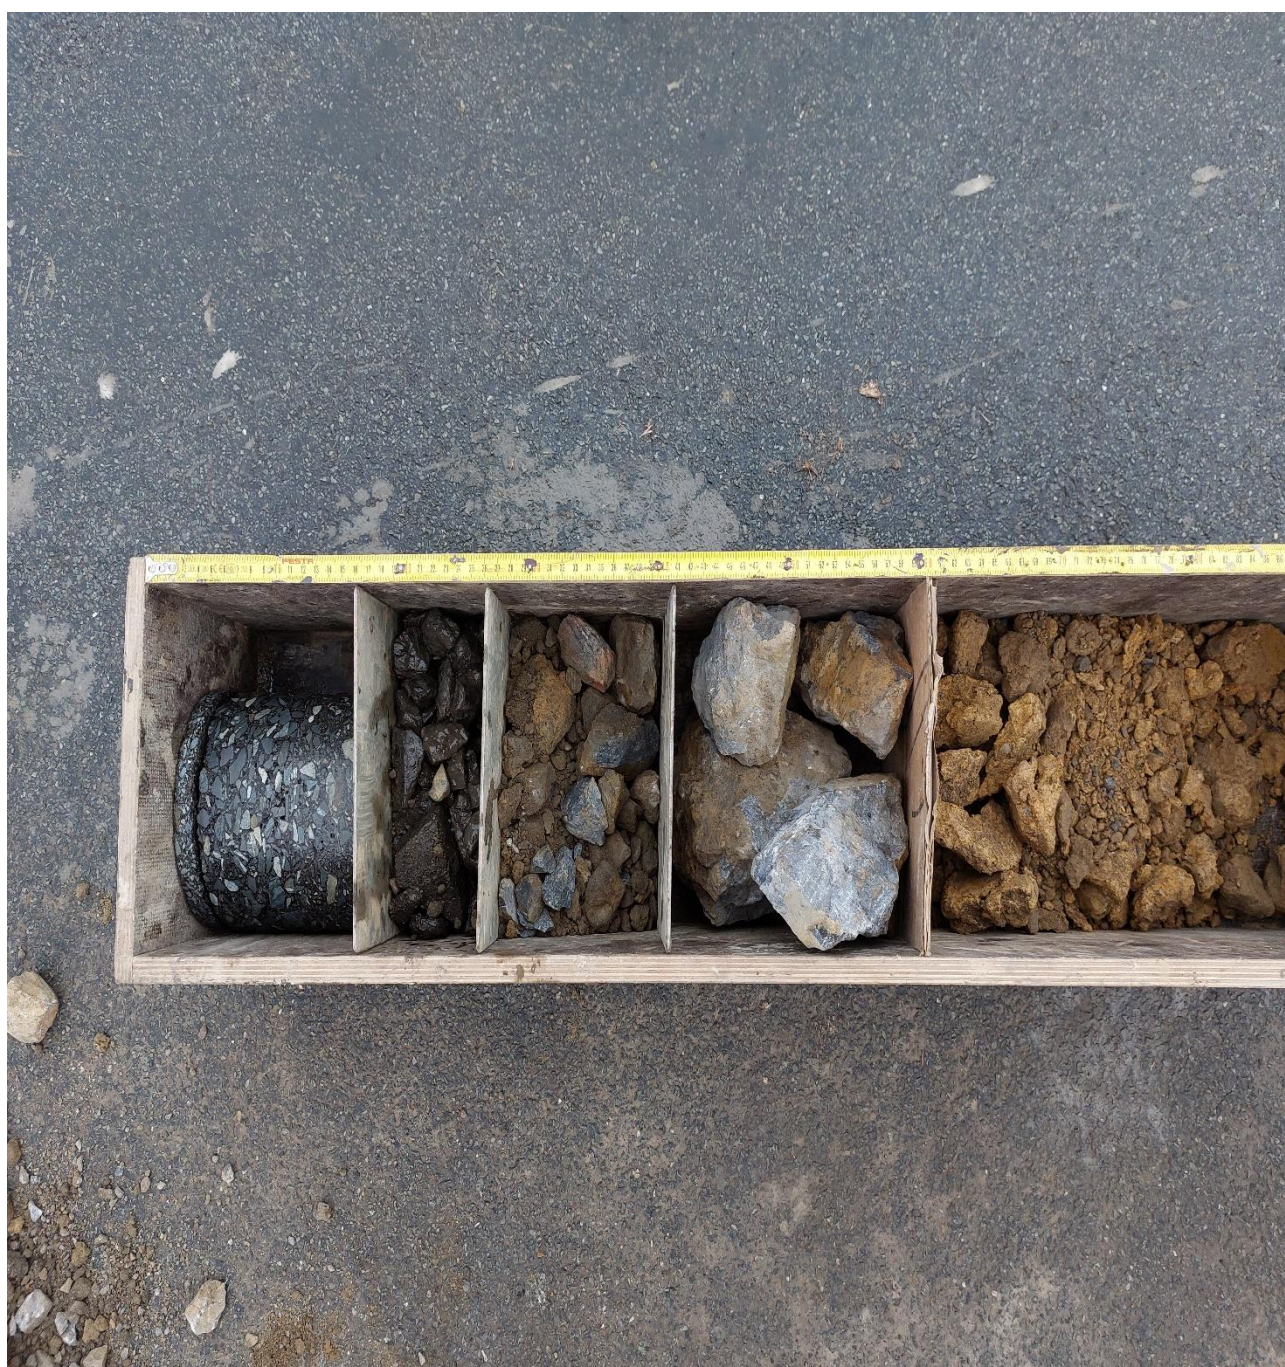
SONDA č. HS 15 km 3,550 LS

Č. sondy	S15+HS						
Staničení [km]	3,550 LS						
AC obrus	20						
AC ložní	70						
AC podkladní	70						
AC celkem	160						
PM + nátěr – dehet část. rozpad	100						
Stmelené celkem	100						
0/45							
0/63	140						
>125	200						
Nestmelené celkem	340						
Konstrukce vozovky celkem	600						
AZ	F3 MS
