"II/187 Plánice - Neurazy, oprava"
KOORDINAČNÍ SITUACNÍ VÝKRES - 1.úsek, část 1.2
Měřítko - 1:500

SG Geotechnika a.s. Geologická 988/4, 152 00 Praha 5			
Objednatel:	Správa a údržba silnic Plzeňského kraje, příspěvková organizace				
Název zakázky:	"II/187 Plánice - Neurazy, oprava"				
Číslo zakázky:	Zpracoval:	Schválila:	Měřítko:	Stupeň:	Datum:
22.0290.262Z24	Václav Fiala	Ing. I. Novotná	1 : 500	PDPS	04/2023
KOORDINAČNÍ SITUACNÍ VÝKRES 1.úsek, část 1.2					Číslo přílohy:
					C.3

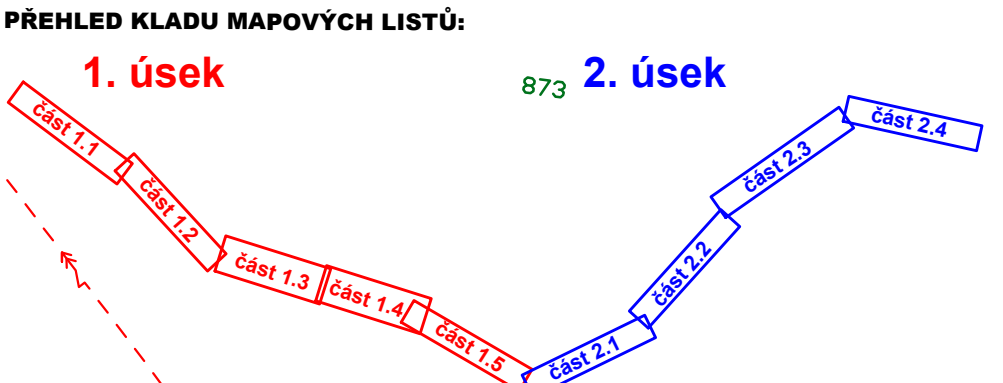
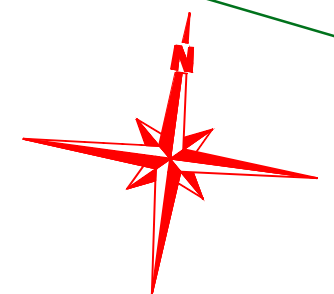
DŮLEŽITÉ UPOZORNĚNÍ:
Před zahájením zemních prací je bezpodmínečně nutné, aby zhotovitel zajistil přesné vytýčení podzemních sítí od jednotlivých správců. Zemní práce pak v místech křížení s těmito sítěmi je nutno provádět ručně, se zvýšenou opatrností a za odborného dozoru!

z	2,08 m
O	51,74 m
T	26,09 m
α	20,2133 gr
R=163m

z	2,73 m
O	50,72 m
T	25,74 m
α	26,8923 gr
R=120m

z	0,63 m
O	60,23 m
T	30,13 m
α	5,3195 gr
R=721m
