ODBORNÝ POSUDEK

**ZÁKLADNÍ UMĚLECKÁ ŠKOLA
ROKYCANY**

Budova Základní umělecké školy Rokycany, Jiráskova č.p. 181, 337 01 Rokycany.

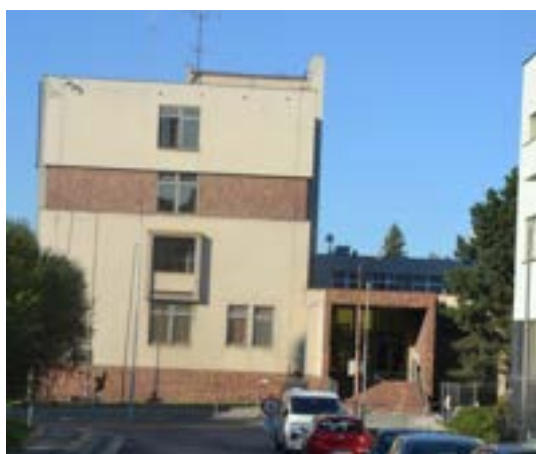
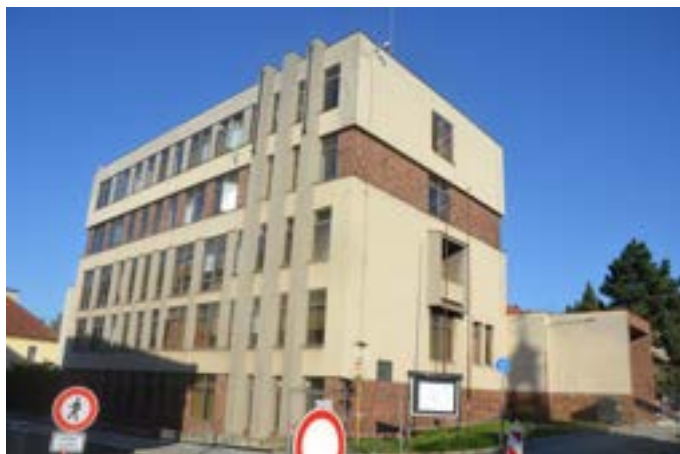
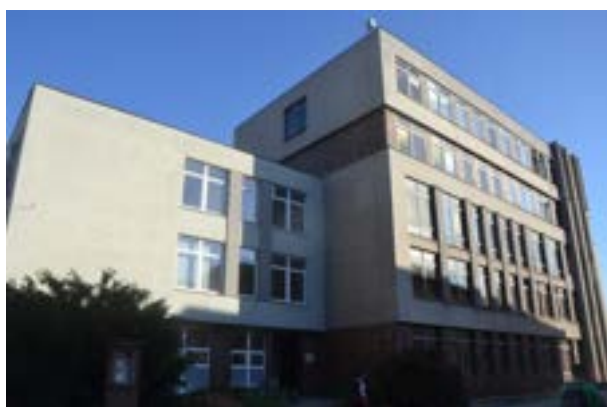
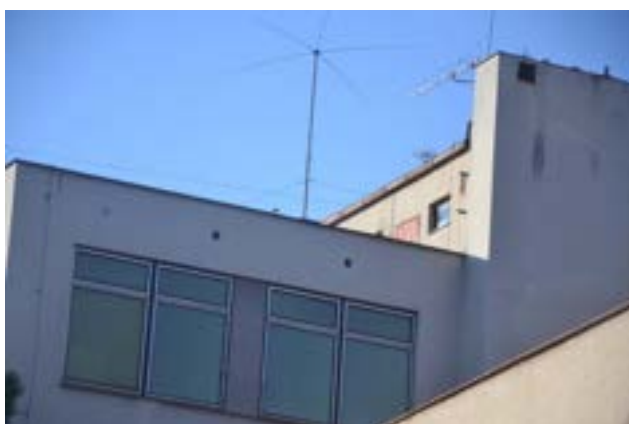
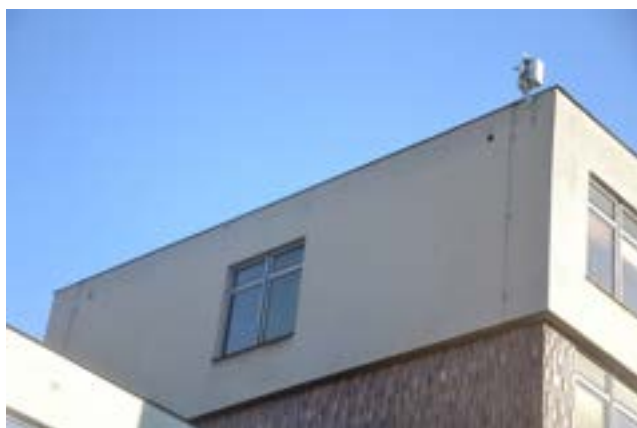
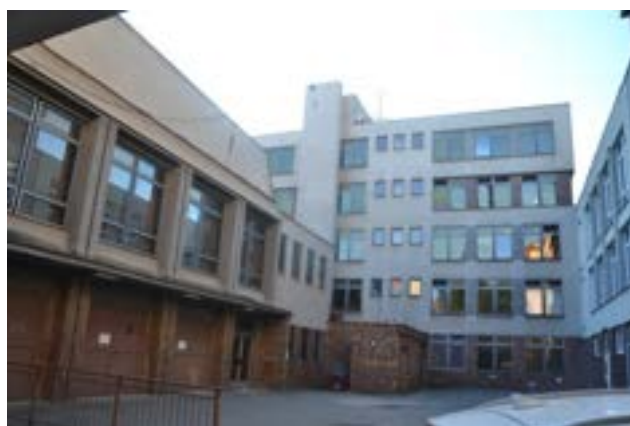
Sledovaná budova je velká zděná až pětipodlažní budova s rovnou odvětrávanou střechou (obr úvod, 1 – 6). Stěny jsou částečně obloženy hladkým obkladem, částečně jsou omítnuté. Nebyly zaznamenány hlubší praskliny či jiné poruchy omítky či zdiva, které by byly vhodné pro štěrbinové druhy netopýrů. Jediný potenciál pro hnízdění ptáků či úkryty netopýrů se nachází za některými většími větracími otvory, které nejsou uzavřené krytkami (obr 7 a 8). Neuzavřené větrací otvory se nachází na každé stěně, nicméně v jejich okolí se nenachází žádné pobytové stopy po hnízdění ptáků. Mapování rorýsů obecných v minulosti hnízdění zde neprokázalo.

Obr 1 - 6: Budova Základní umělecké školy v Rokycanech.

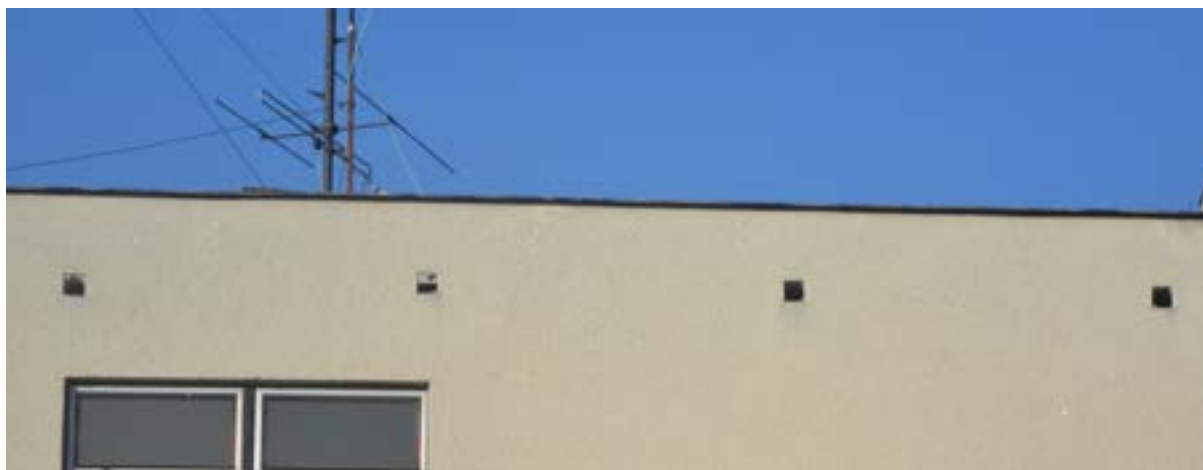
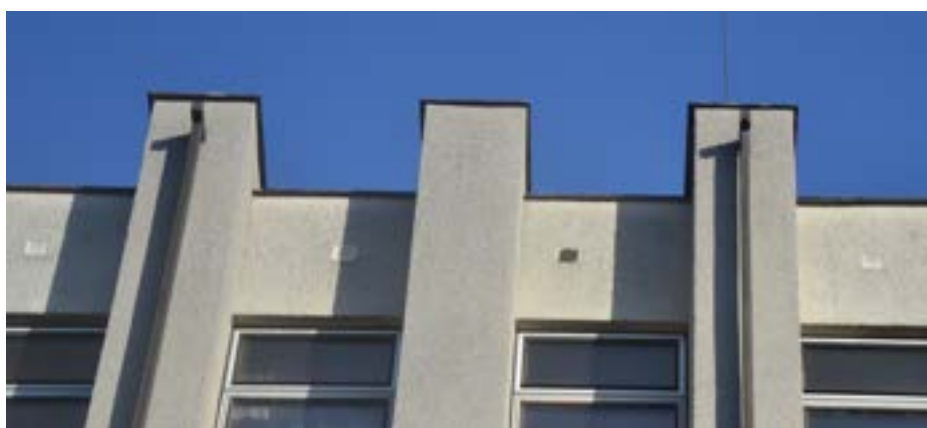
Obr 7 – 8: Větrací otvory, některé nemají krycí mřížku.

Budova Základní umělecké školy v Rokycanech není aktuálně lokalitou výskytu zvláště chráněných synantropních druhů živočichů. Jednorázovým průzkumem však nelze potvrdit či vyloučit výskyt netopýrů v jiném období v roce. doporučujeme proto s předstihem před uzavřením větracích otvorů, instalovat jednosměrné uzávěry, které zajistí vystěhování případných netopýrů (obr 9 a 10). Jednosměrné uzávěry nelze instalovat v období odchovu

Za otevřenými větracími otvory nelze také vyloučit hnízdění drobných pěvců, proto doporučujeme před instalací jednosměrných uzávěr toto prověřit.
