Půdorys andlického dvorku

<div>ING. TOMÁŠ KOSTOHRYZ - PROJEKČNÍ ATELIÉR Rekonstrukce a sanace historických budov Štěnovice, V koutě 4, 332 09, tel: 606 723 823,E- mail: tkostohryz@post.cz, http: //www.kostohryz.cz</div></div>			
Místo stavby :	Plzeň, Chodské nám., Soukenická a Kozinova ulice		Stupeň PD: dps
Název stavby :	Stavební úpravy anglických dvorků		otisk aut.razítka:
Objednavatel:	SPŠ stavební, Plzeň, Chodské nám. 2		
OBSAH :	Stávající stav bočního dvorku v Kozinově ulici		
Zpracoval:	Ing. Tomáš Kostohryz, aut. Ing.		
Č. výkresu: 3	Datum :5/2023	Měřítko: 1:100

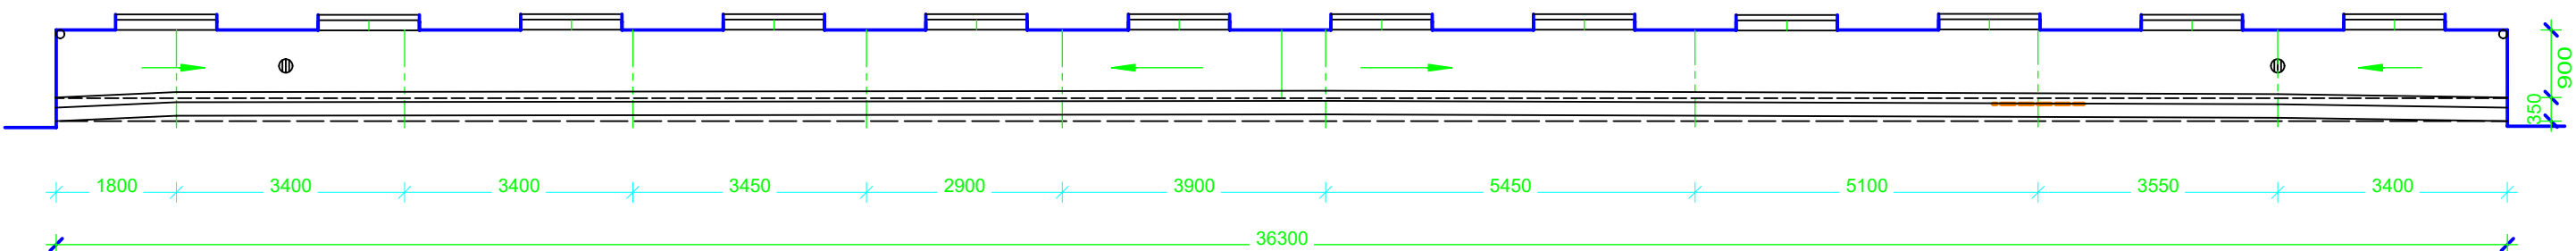
- trhlina
- místo měření
- ⊙ dvorní vpust'
- o dešťový svod

Č. bodu	Staničení (m)	Výška zdi (m)	Výšková odchylka (mm)
1	1,78	1,27	80
2	5,16	1,30	80
3	8,49	1,26	80
4	12,00	1,23	70
5	14,92	1,22	80
6	18,80	1,19	90
7	22,43	1,23	70
8	26,05	1,27	70
9	29,35	1,31	50
10	32,90	1,22	50
11	36,30	1,19	0

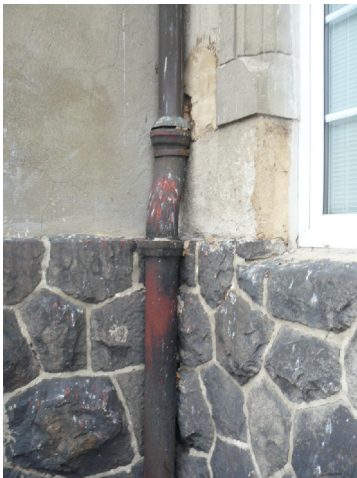
Detail poškození omítky u dešťového svodu
