**PŘÍLOHA 10**

**OVĚŘENÍ PROVEDENÍ A STAVU BETONÁŘSKÉ  
VÝZTUŽE**

**PONTEX 2023**

**OVĚŘENÍ STAVU LOŽISEK S MĚŘENÍM PARAMETRŮ**

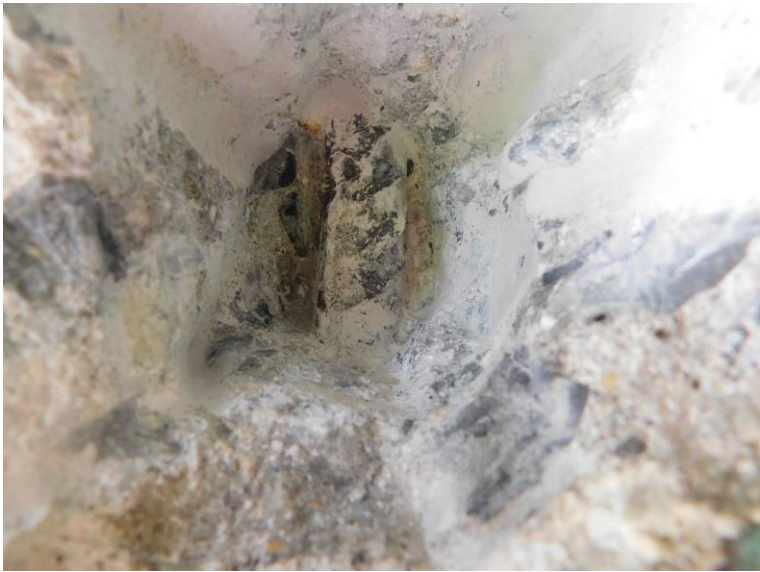
<p>Zk. místo:</p> <p style="text-align: center;"><b>OV1</b></p> <hr/> <p>Popis zkoušené části konstrukce:</p> <p><b>Op4, závěrná zídka na levé straně cca 1,7 od levé hrany, v místě zatékání z mostního závěru</b></p> <hr/> <p>Zjištěný stav:</p> <ul style="list-style-type: none"> <li>- svislá výztuž žebříková</li> <li>- Ø 16 mm</li> <li>- tloušťka krycí vrstvy 70 mm</li> <li>- výztuž bez koroze</li> </ul>

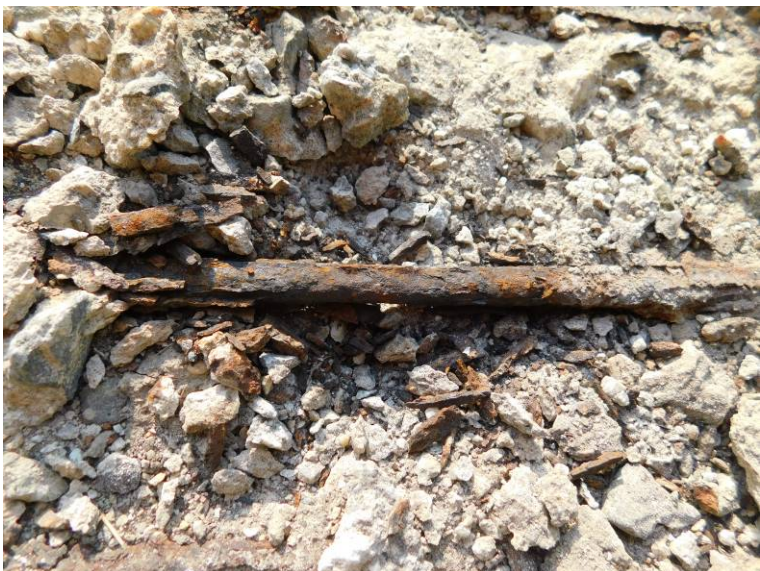
<p>Zk. místo:</p> <p style="text-align: center;"><b>OV2</b></p> <hr/> <p>Popis zkoušené části konstrukce:</p> <p><b>Op4, horní líc úložného prahu v místě hloubkové degradace na levé straně 0,2 m od levé hrany a 0,25 m od přední hrany – třmínek</b></p> <hr/> <p>Zjištěný stav:</p> <ul style="list-style-type: none"> <li>- třmínek - výztuž žebříková</li> <li>- oslab. Ø 7,9 mm (původně 12 mm)</li> <li>- tloušťka krycí vrstvy 27 mm</li> <li>- oslabení koroze cca 30%</li> </ul>

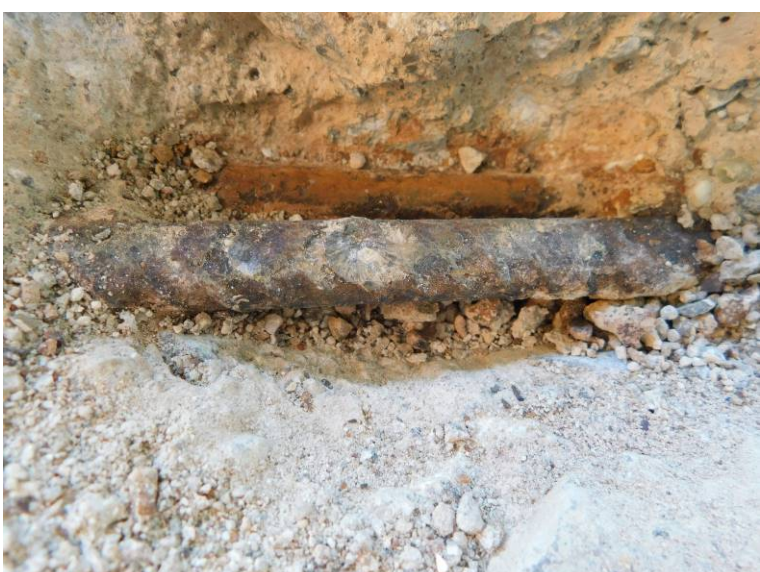
<p>Zk. místo:</p> <p style="text-align: center;"><b>OV3</b></p> <hr/> <p>Popis zkoušené části konstrukce:</p> <p><b>Op4, horní líc úložného prahu v místě hloubkové degradace na levé straně 2,05 m od levé hrany a 0,35 m od přední hrany – třmínek</b></p> <hr/> <p>Zjištěný stav:</p> <ul style="list-style-type: none"> <li>- třmínek - výztuž žebříková</li> <li>- Ø 12 mm</li> <li>- tloušťka krycí vrstvy 30 mm</li> <li>- koroze s oslabením do 10%</li> </ul>

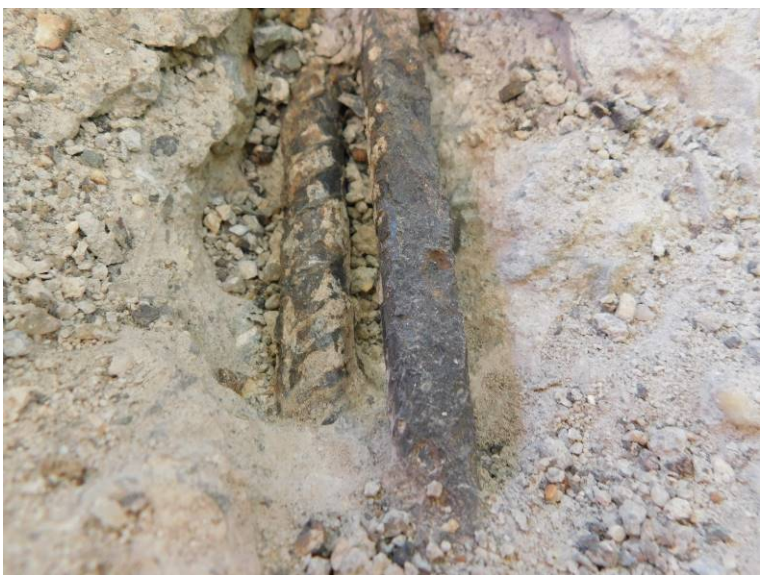
<p>Zk. místo:</p> <p style="text-align: center;"><b>OV5</b></p> <p>Popis zkoušené části konstrukce: <b>Op4, horní povrch odskočené plochy pod úložným prahem v levé části 2,85 m od levé hrany v místě separ. krycí vrstvy 40 mm</b></p> <p>Zjištěný stav:</p> <ul style="list-style-type: none"> <li>- 2x svis. výzt. žebír. <math>\varnothing</math> 12 mm</li> <li>- tloušťka krycí vrstvy 50 mm, resp. 70 mm</li> <li>- horní profil oslabení koroze cca 30%, spodní profil 10%</li> </ul>

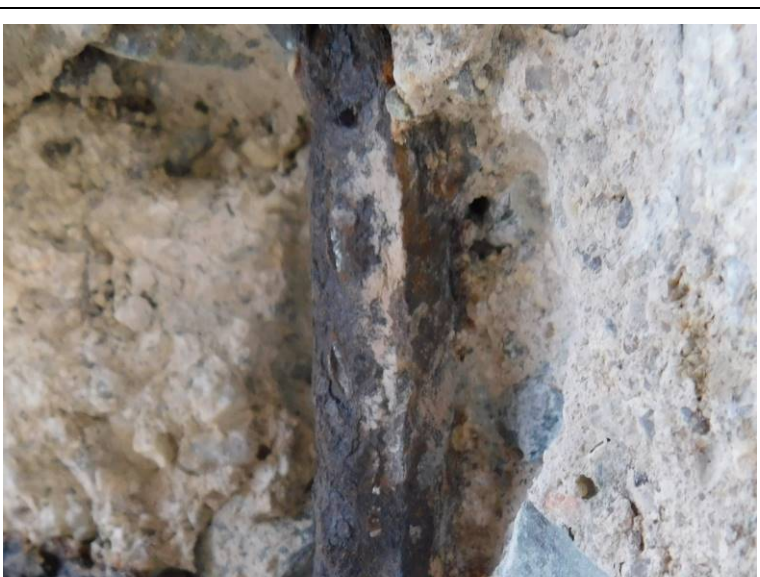
<p>Zk. místo:</p> <p style="text-align: center;"><b>OV6a</b></p> <p>Popis zkoušené části konstrukce: <b>Pi 3 plocha do pole 3 v místě plošné separace krycí vrstvy tl. 35 mm, 2,2 m od pravé strany</b></p> <p>Zjištěný stav:</p> <ul style="list-style-type: none"> <li>- výztuž žebříková svislá</li> <li>- <math>\varnothing</math> 12 mm</li> <li>- tloušťka krycí vrstvy 50 mm</li> <li>- koroze s oslabením do 15%</li> </ul>

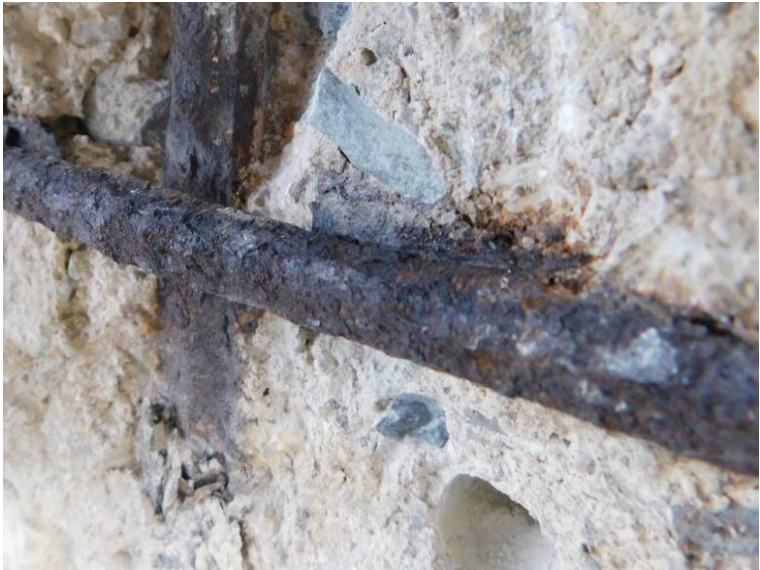
<p>Zk. místo:</p> <p style="text-align: center;"><b>OV6b</b></p> <p>Popis zkoušené části konstrukce:  <b>Pi 3 plocha do pole 3 v místě plošné separace krycí vrstvy tl. 35 mm, 2,2 m od pravé strany</b></p> <p>Zjištěný stav:</p> <ul style="list-style-type: none"> <li>- výztuž žebříková vodorovná</li> <li>- Ø 10 mm</li> <li>- tloušťka krycí vrstvy 35 mm</li> <li>- koroze s oslabením do 20%</li> </ul>

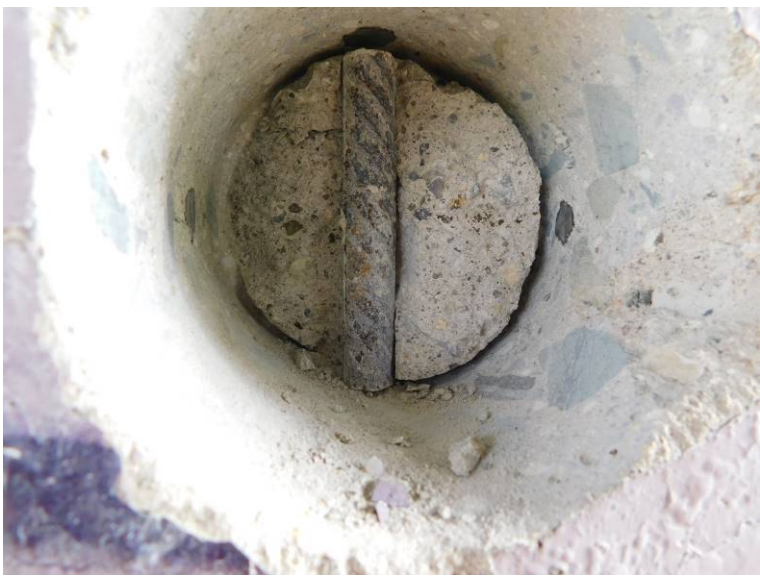
<p>Zk. místo:</p> <p style="text-align: center;"><b>OV7a</b></p> <p>Popis zkoušené části konstrukce:  <b>Pi 3 plocha do pole 3 v cca 1/2 šíře (vývrt CHRL 2)</b></p> <p>Zjištěný stav:</p> <ul style="list-style-type: none"> <li>- svislá výzt. žebír. Ø 12 mm</li> <li>- tloušťka krycí vrstvy 70 mm</li> <li>- povrchová koroze z výstavby, bez oslabení</li> </ul>

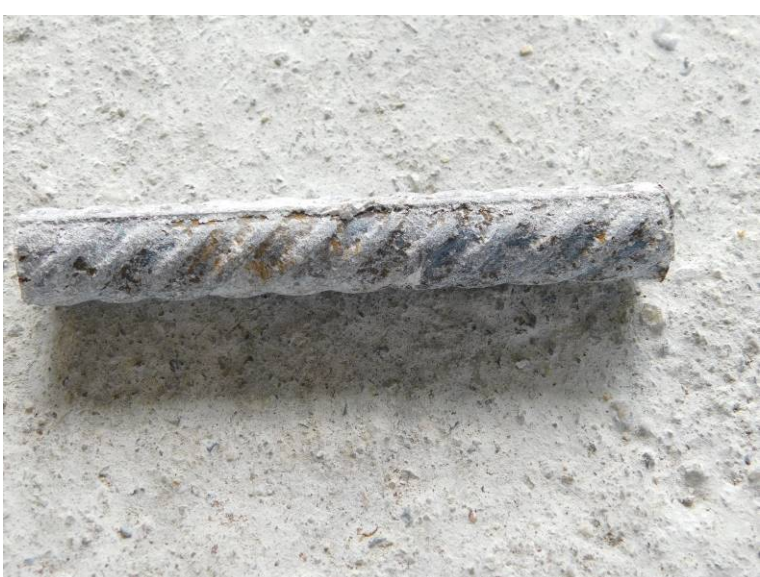
<p>Zk. místo:</p> <p style="text-align: center;"><b>OV7b</b></p> <p>Popis zkoušené části konstrukce:  <b>Pi 3 plocha do pole 3 v cca 1/2 šíře (vývrt CHRL 2)</b></p> <p>Zjištěný stav:</p> <ul style="list-style-type: none"> <li>- vodor. výzt. žebír. Ø 10 mm</li> <li>- tloušťka krycí vrstvy 60 mm</li> <li>- povrchová koroze z výstavby, bez oslabení</li> </ul>

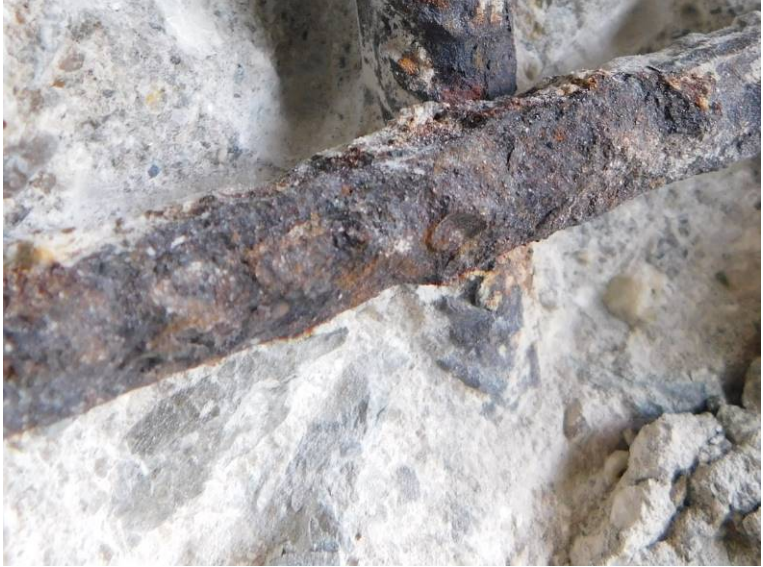
<p>Zk. místo:</p> <p style="text-align: center;"><b>OV11a</b></p> <p>Popis zkoušené části konstrukce: <b>Pi 2 plocha do pole 1 v místě plošné separace krycí vrstvy v cca 1/2 šíře</b></p> <p>Zjištěný stav:</p> <ul style="list-style-type: none"> <li>- výztuž žebříková vodorovná</li> <li>- Ø 10 mm</li> <li>- tloušťka krycí vrstvy 35 mm</li> <li>- koroze s oslabením do 20%</li> </ul>

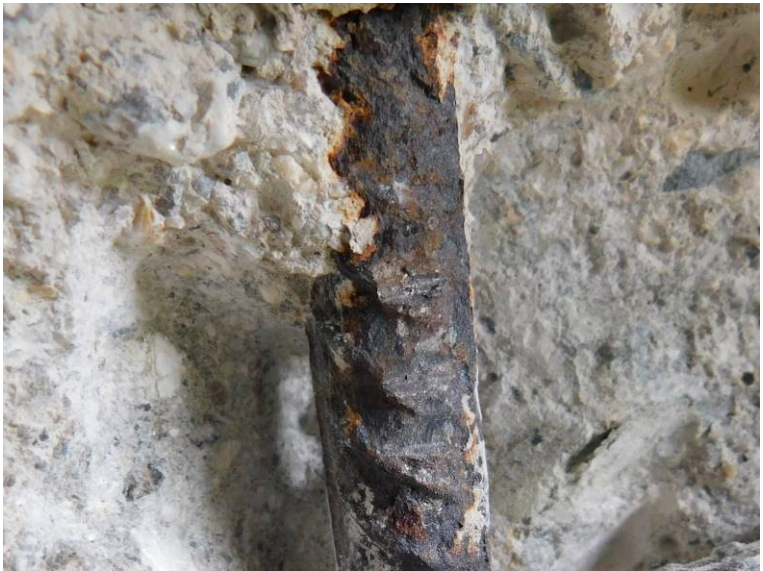
<p>Zk. místo:</p> <p style="text-align: center;"><b>OV11b</b></p> <p>Popis zkoušené části konstrukce: <b>Pi 2 plocha do pole 1 v místě plošné separace krycí vrstvy v cca 1/2 šíře</b></p> <p>Zjištěný stav:</p> <ul style="list-style-type: none"> <li>- výztuž žebříková svislá</li> <li>- Ø 12 mm</li> <li>- tloušťka krycí vrstvy 45 mm</li> <li>- koroze s oslabením do 15%</li> </ul>

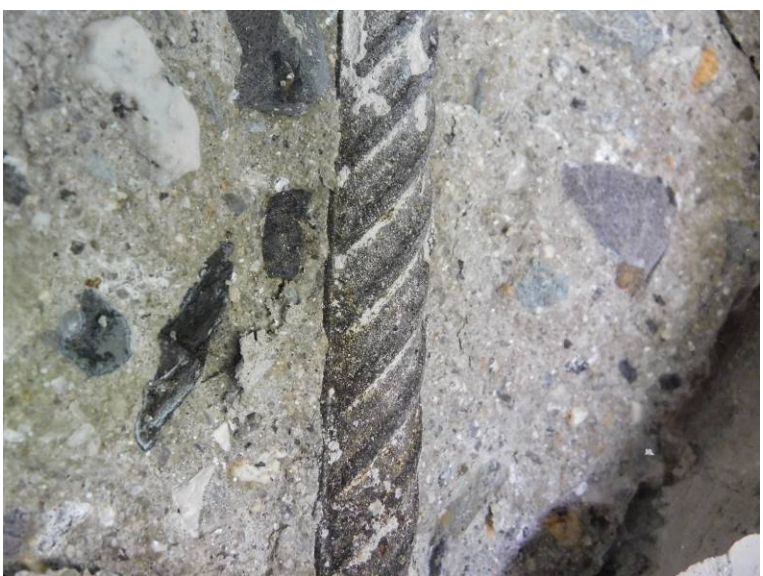
<p>Zk. místo:</p> <p style="text-align: center;"><b>OV12</b></p> <p>Popis zkoušené části konstrukce: <b>Op1, závěrná zídka na pravé straně cca 1,5 m od pravé hrany (vývrt CHRL 4)</b></p> <p>Zjištěný stav:</p> <ul style="list-style-type: none"> <li>- výztuž žebříková svislá</li> <li>- Ø 16 mm</li> <li>- tloušťka krycí vrstvy 110 mm</li> <li>- povrchová koroze z výstavby, bez oslabení</li> </ul>

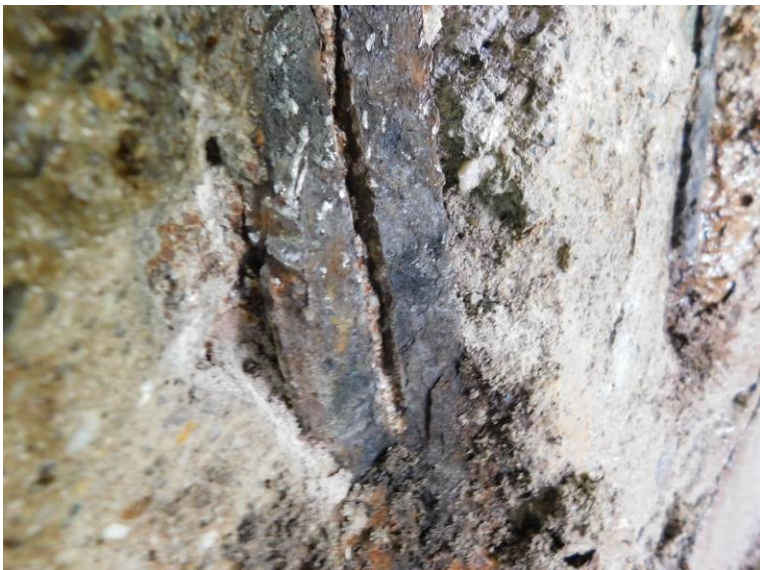
<p>Zk. místo:</p> <p style="text-align: center;"><b>OV13</b></p> <p>Popis zkoušené části konstrukce:  <b>Op 1, závěrná zídka na levé straně v místě silného zatékání a seprace krycí vrstvy, 2,2 m od levé strany</b></p> <p>Zjištěný stav:</p> <ul style="list-style-type: none"> <li>- výztuž žebříková svislá</li> <li>- <math>\varnothing</math> 20 mm</li> <li>- tloušťka krycí vrstvy 25 mm</li> <li>- koroze s oslabením 30-40%</li> </ul>

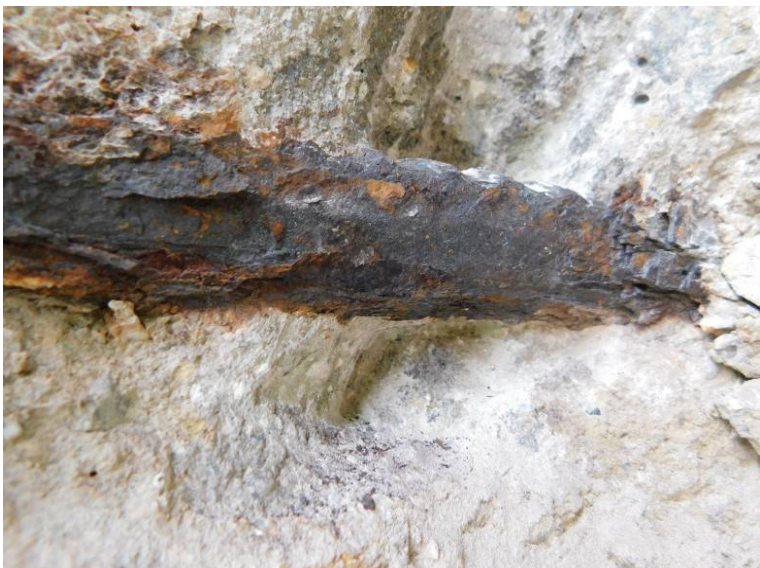
<p>Zk. místo:</p> <p style="text-align: center;"><b>OV14a</b></p> <p>Popis zkoušené části konstrukce:  <b>Op1, čelní plocha úložného prahu cca 0,8 m od pravé strany v místě plošné seprace krycí vrstvy</b></p> <p>Zjištěný stav:</p> <ul style="list-style-type: none"> <li>- výztuž žebříková vodorovná</li> <li>- <math>\varnothing</math> 20 mm</li> <li>- tloušťka krycí vrstvy 50 mm</li> <li>- koroze s oslabením do 25%</li> </ul>

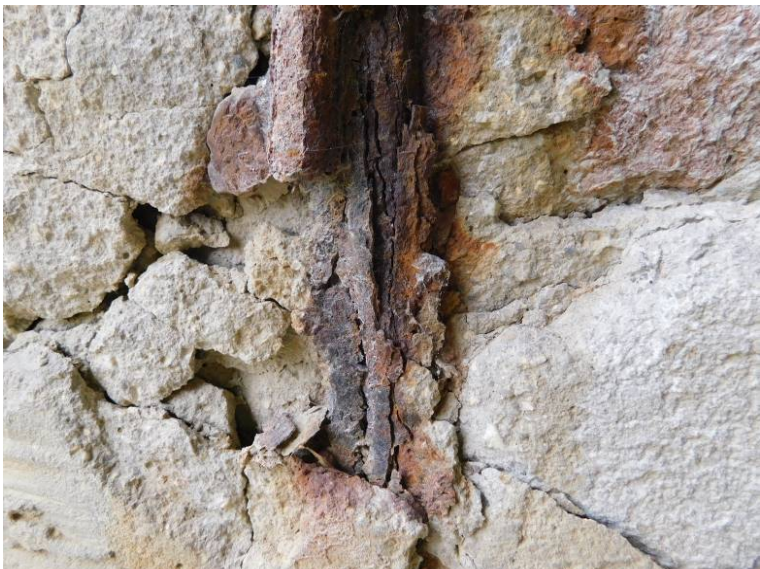
<p>Zk. místo:</p> <p style="text-align: center;"><b>OV14b</b></p> <p>Popis zkoušené části konstrukce:  <b>Op1, čelní plocha úložného prahu cca 0,8 m od pravé strany v místě plošné seprace krycí vrstvy</b></p> <p>Zjištěný stav:</p> <ul style="list-style-type: none"> <li>- výztuž žebříková svislá</li> <li>- <math>\varnothing</math> 12 mm</li> <li>- tloušťka krycí vrstvy 25 mm</li> <li>- koroze s oslabením cca 45%</li> </ul>

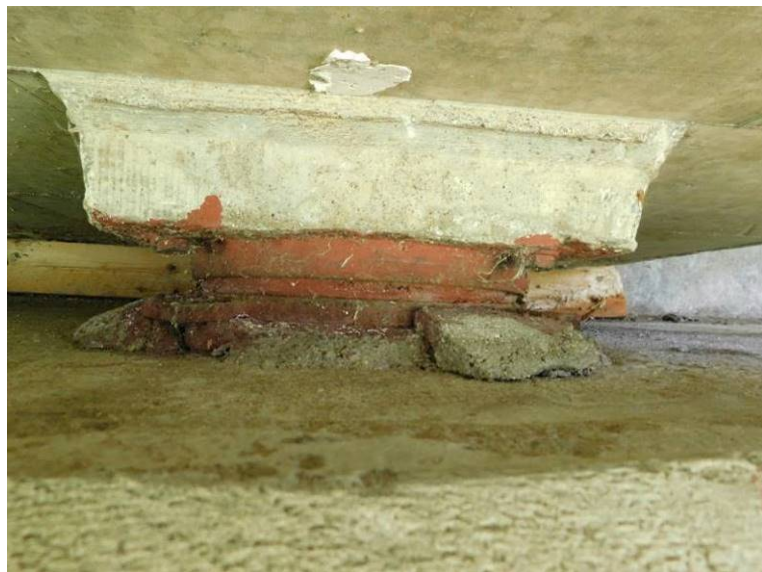
OP1-L  
Pohled na ložisko čelní

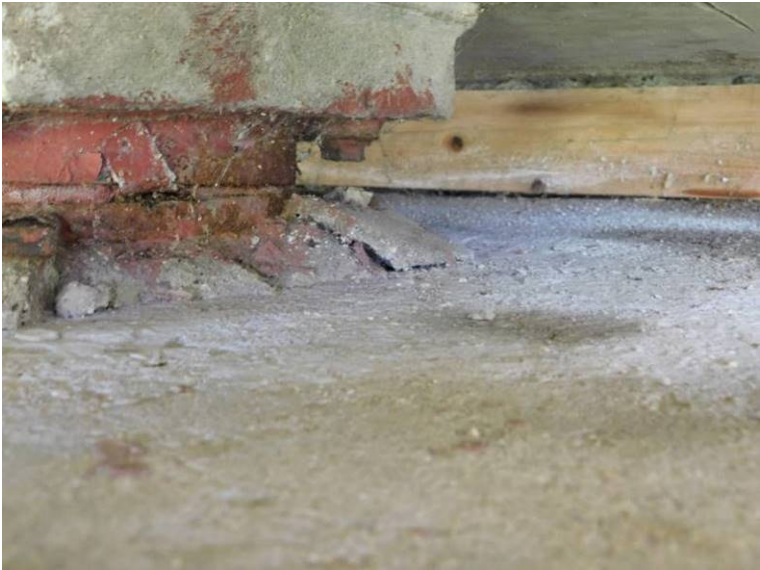
<p>OP1-L Poškozený štítek, koroze ocelových částí</p>

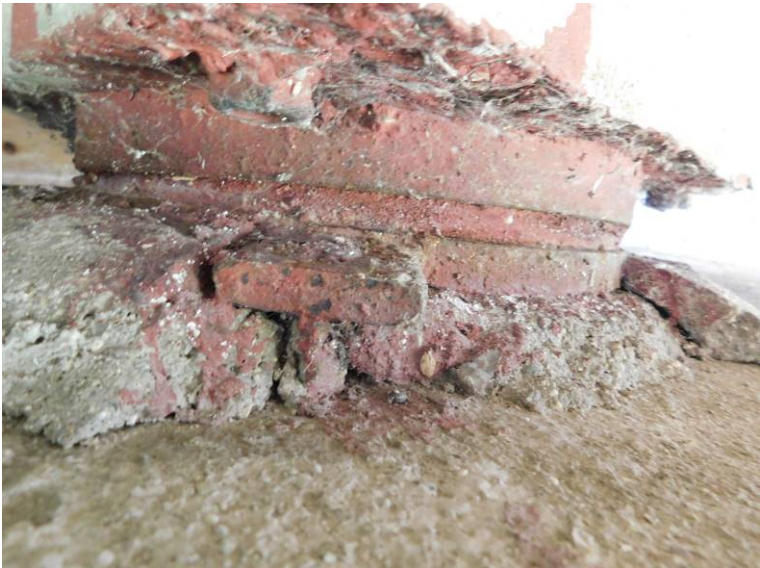
<p>OP1-L Detail kotvení ložiska</p>

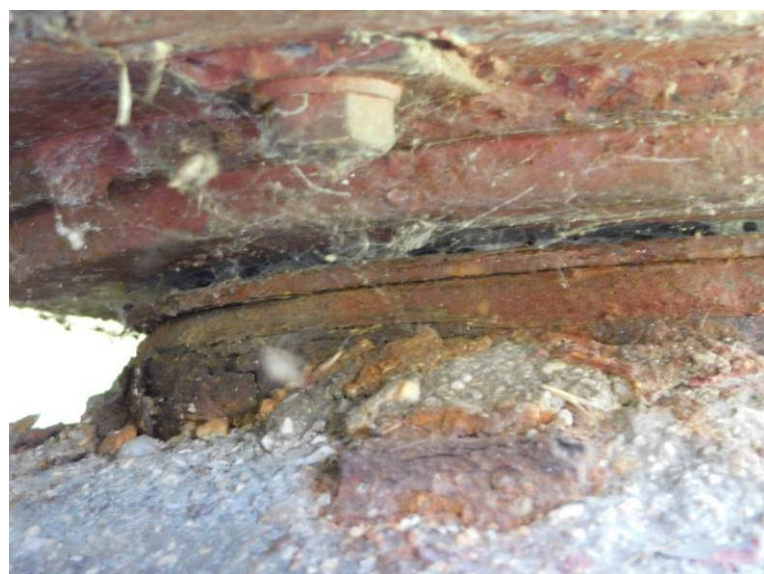
OP1-P  
Koroze ložiska

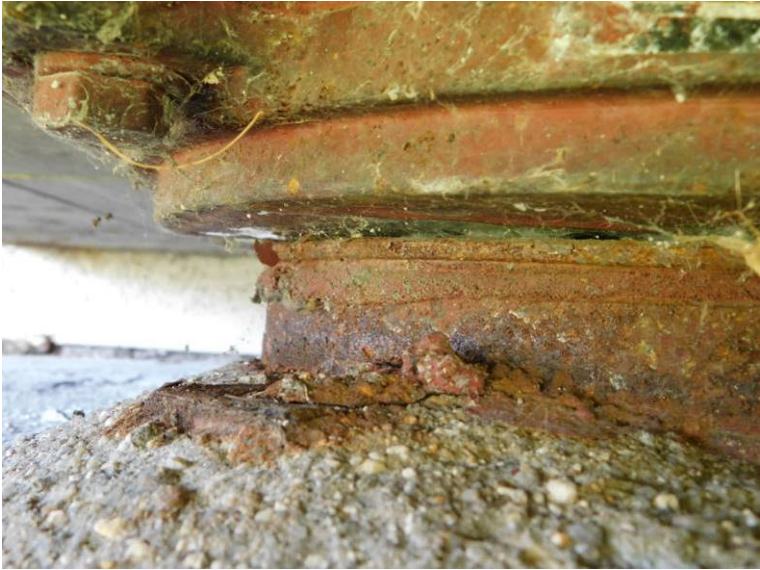
<p>OP1-P Vyhřezlé těsnění náklonné spáry</p>

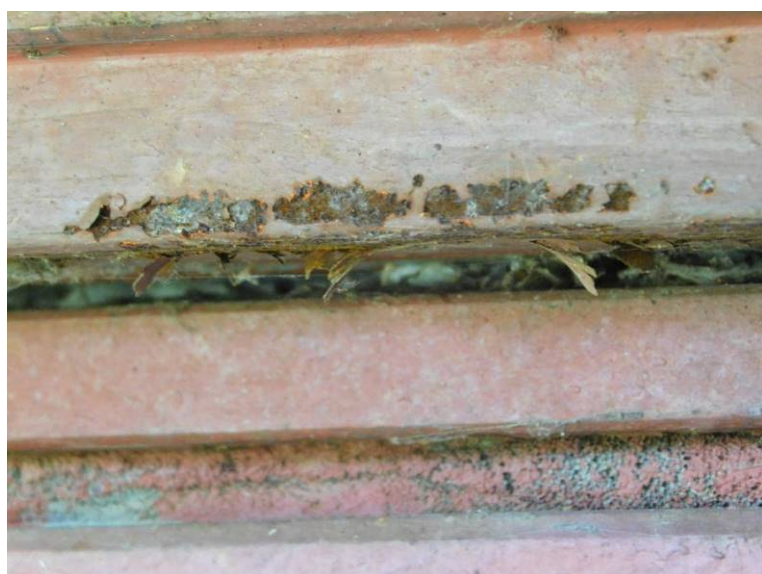
Pi2-L  
Koroze ocelových prvků

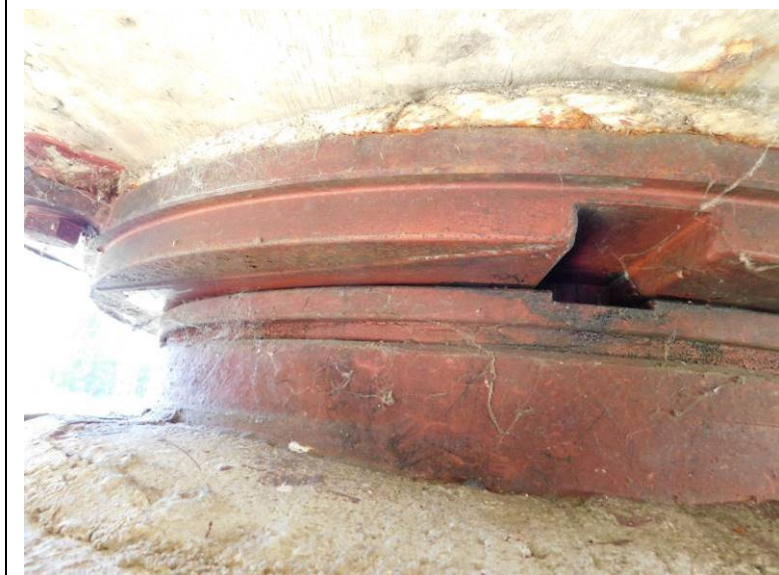
Pi2-L

Barvou znečištěné nerezové  
kluzné plechy

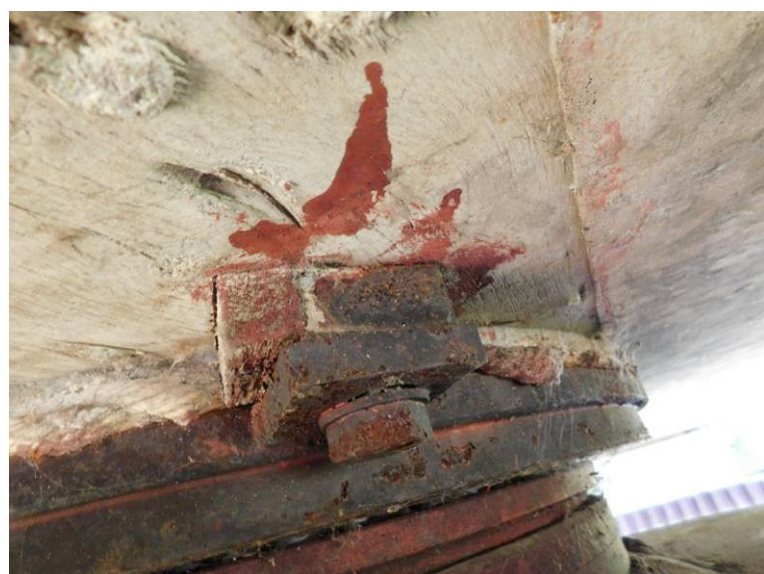
Pi2-L

Koroze ocelových prvků

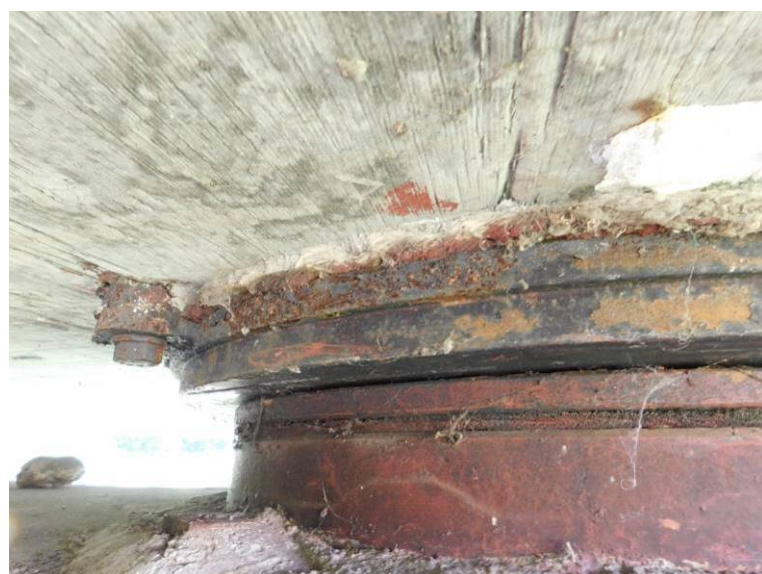
Pi2-P

Koroze ocelových prvků

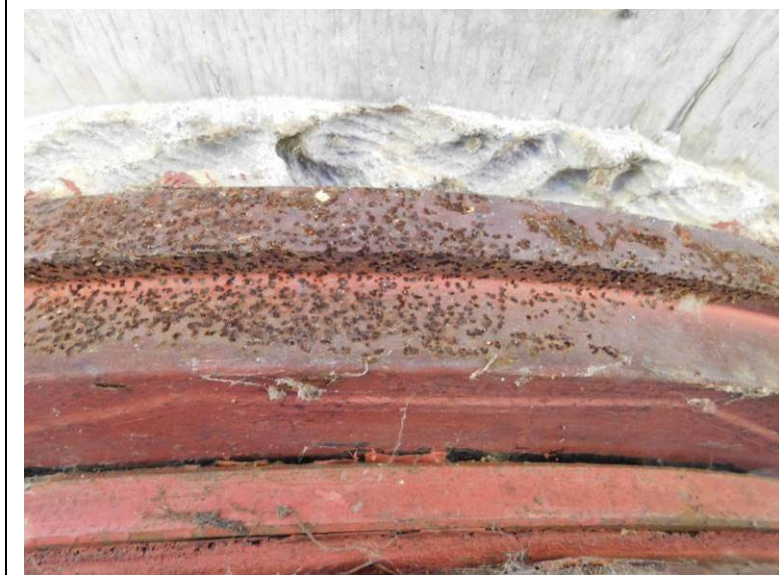
Pi2-P

Barvou znečištěné nerezové  
kluzné plechy

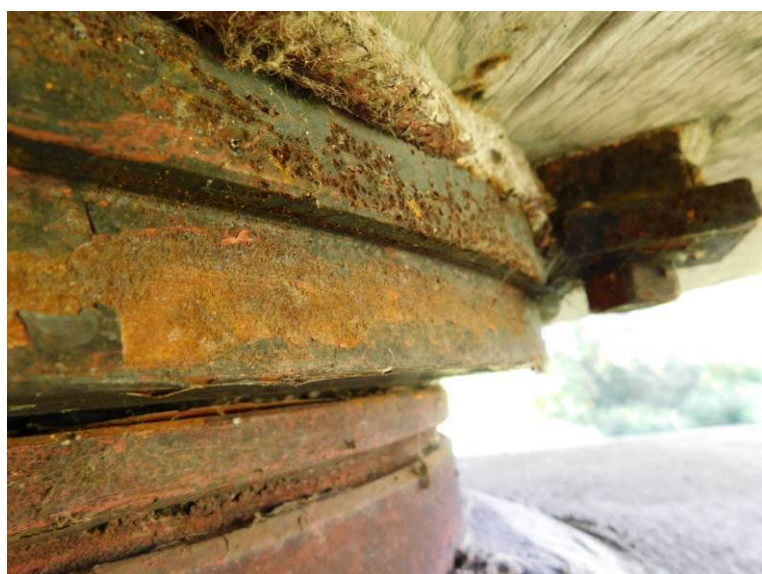
Pi2-P

Koroze ocelových prvků

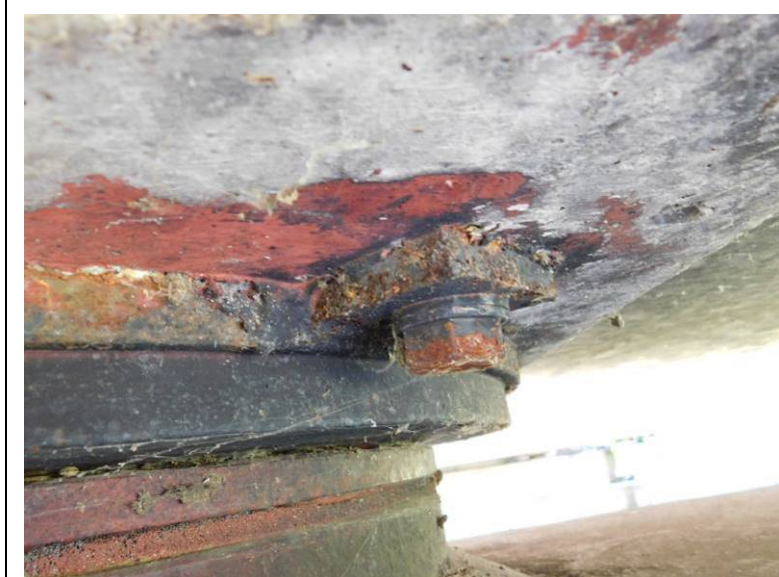
Pi3-L  
Koroze ocelových prvků

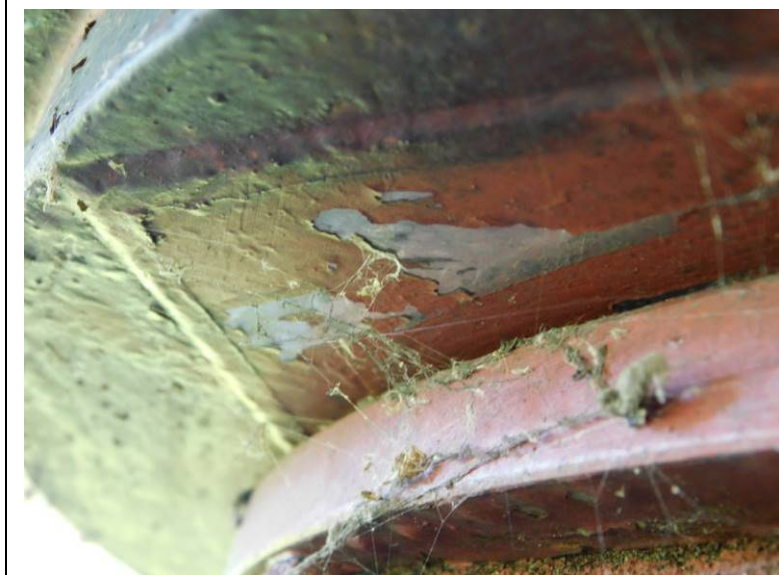
Pi3-L

Barvou znečištěné nerezové  
kluzné plechy

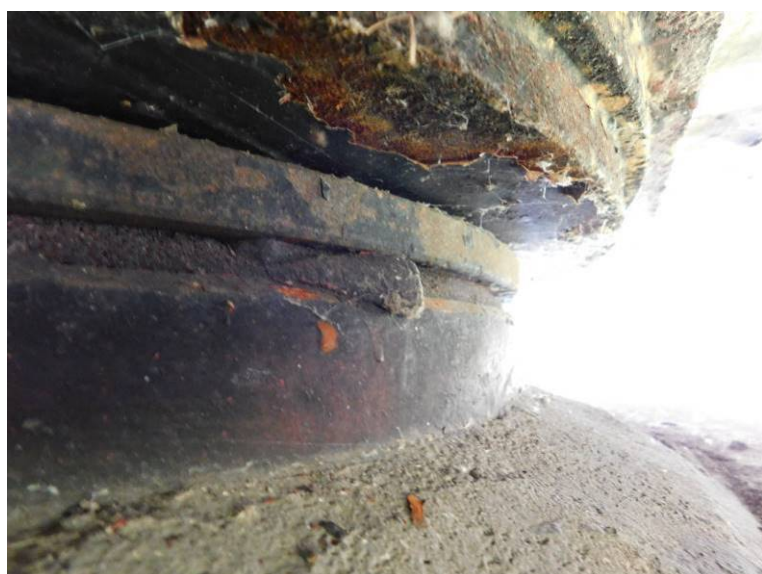
Pi3-P

Koroze ocelových prvků

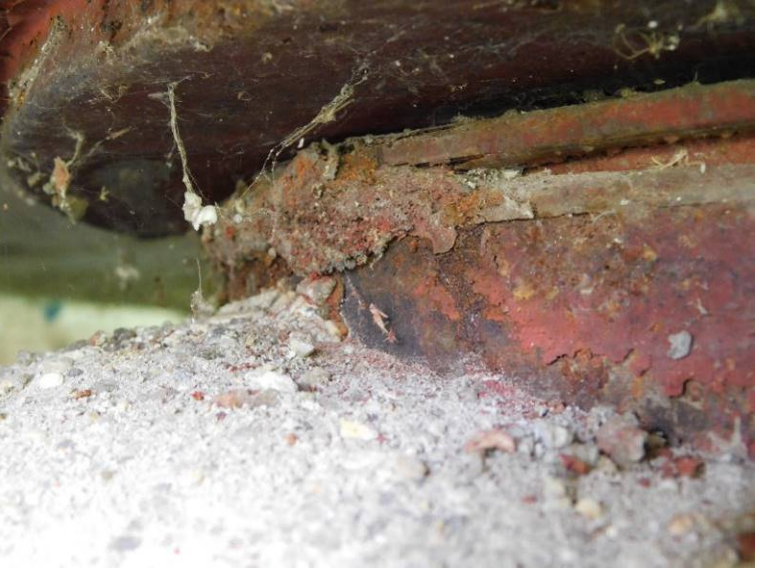
A close-up photograph of the bearing seal. The seal is made of a dark material and is located at the junction of the bearing rings. It appears to be worn and damaged, with some debris visible around it.	OP4-L Vyhřezlé těsnění náklonné spáry

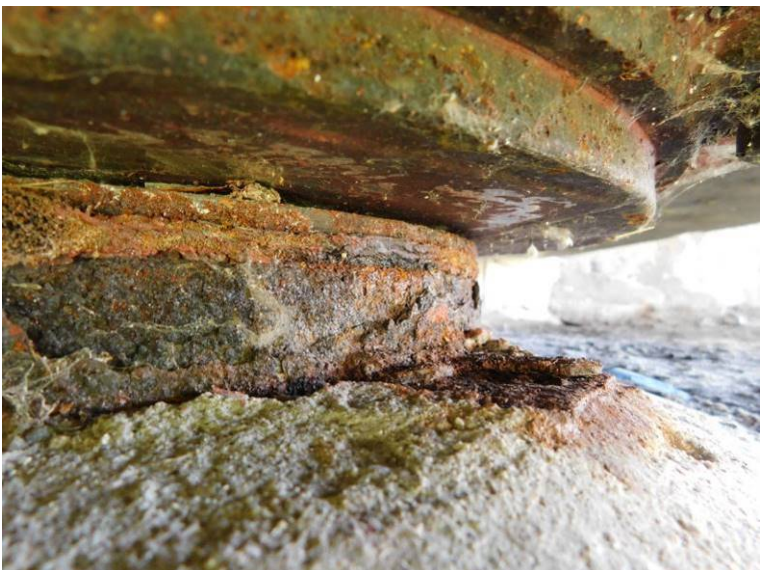
OP4-P Koroze ložiska, vyhřezlé těsnění náklopné spáry

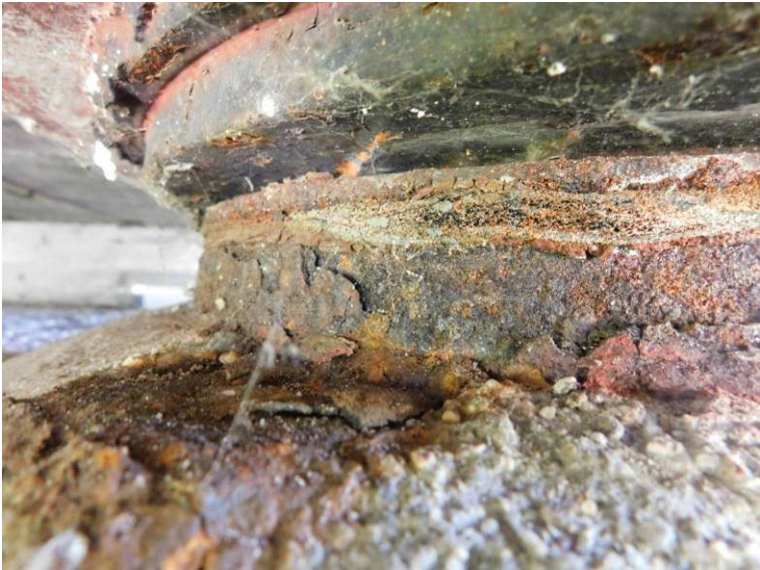
OP4-P Koroze ložiska, vyhřezlé těsnění náklopné spáry

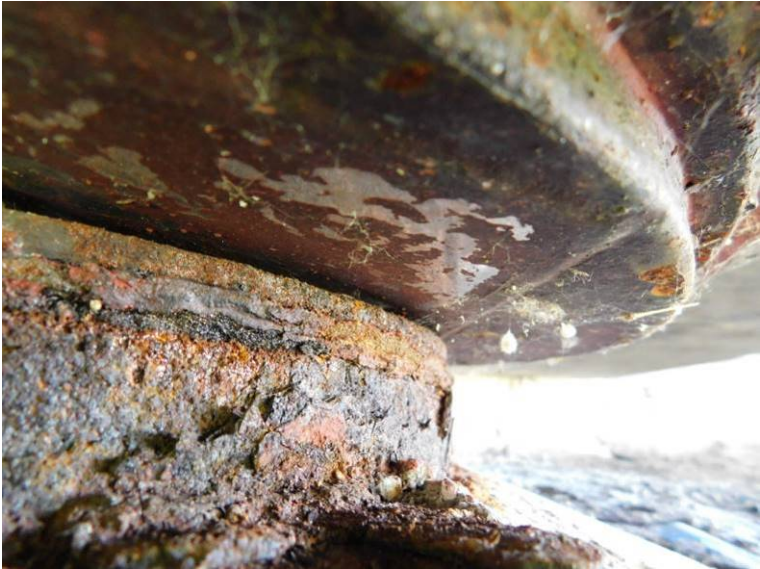
OP4-P Stav kluzných plechů

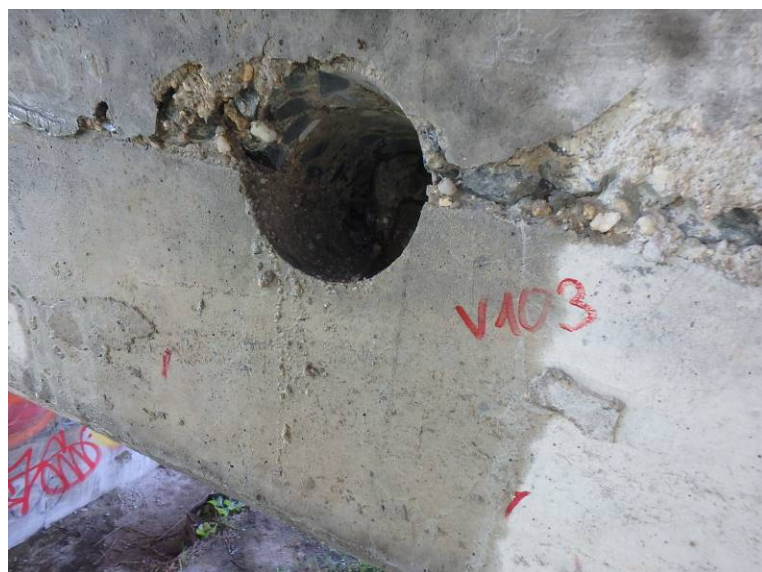
- ve spáře šterkové hnízdo (část nad spárou)
- hloubka hnízda cca 60 mm, nečistoty ve spáře zasahují i hlouběji
- zjevná trhlinka v místě spáry, v koncové části vývrtu již mizí a lze předpokládat dobré spojení betonů

*Pohled na spáru s místem zkušebního odvrtu*

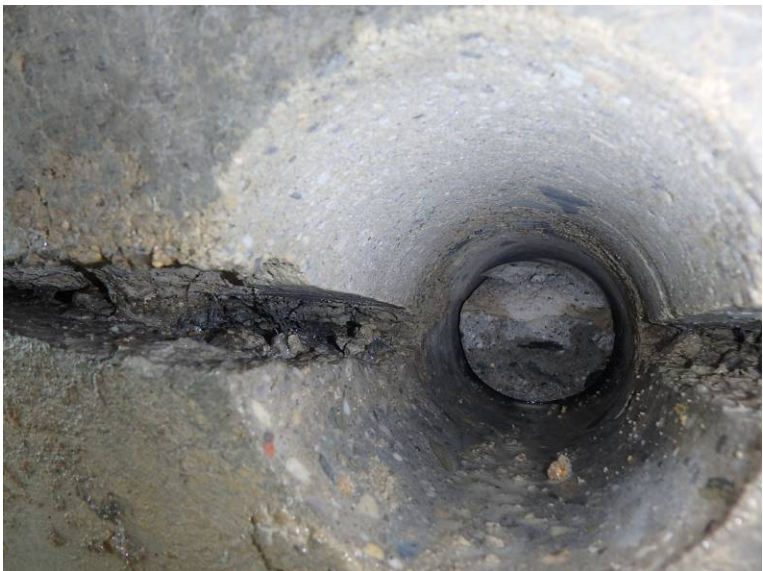
<p>Zjištěný stav:</p> <ul style="list-style-type: none"><li>- ve spáře zjevná horší kvalita betonu nad spárou v části za kevernou</li><li>- v části odvrtu za otevřenou spárou a na čele vývrtu je zjevná trhlinka mezi betony, směrem do hloubky mizí</li></ul>
<p><i>Pohled do vývrtu</i></p>
