**DIAGNOSTICKÝ PRŮZKUM
KONSTRUKCE VOZOVKY
SILNICE III/20125**

**CHŘÍČ
KM 0,000 - 3,900**

Zpráva č. DV-23-067 z 10/2023

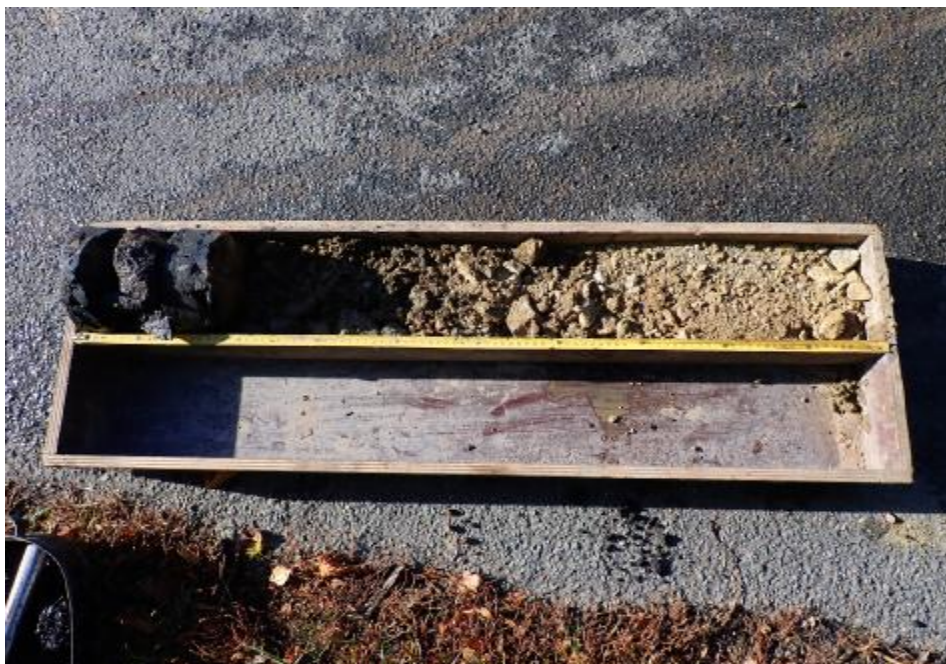
AC	15 mm
PM	165 mm
ŠP	220 mm
S4 SM Písek hlinitý	600 mm

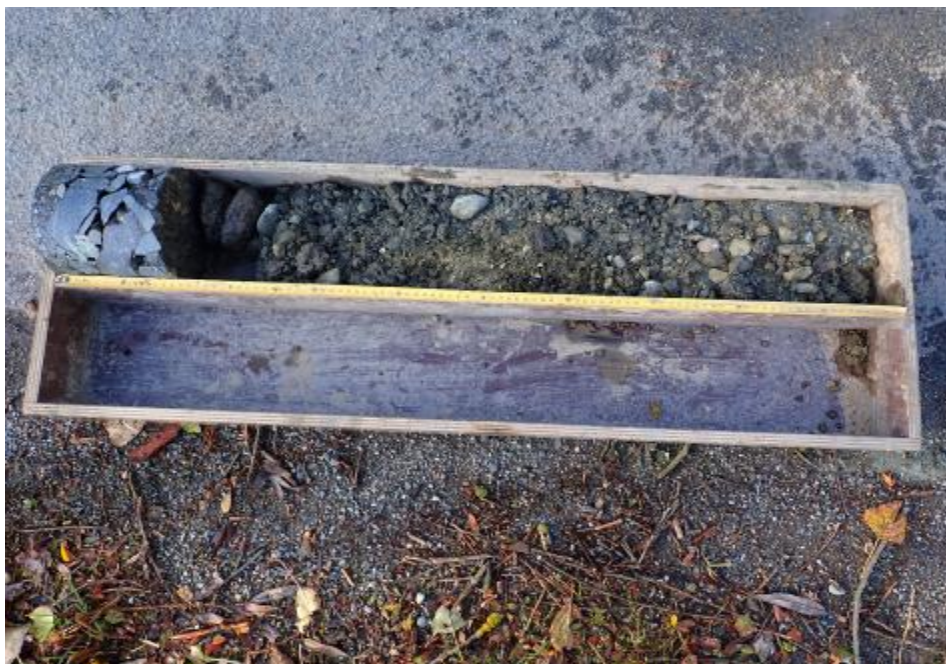
AC	15 mm
PM	195 mm
ŠP	190 mm
S4 SM Písek hlinitý	600 mm

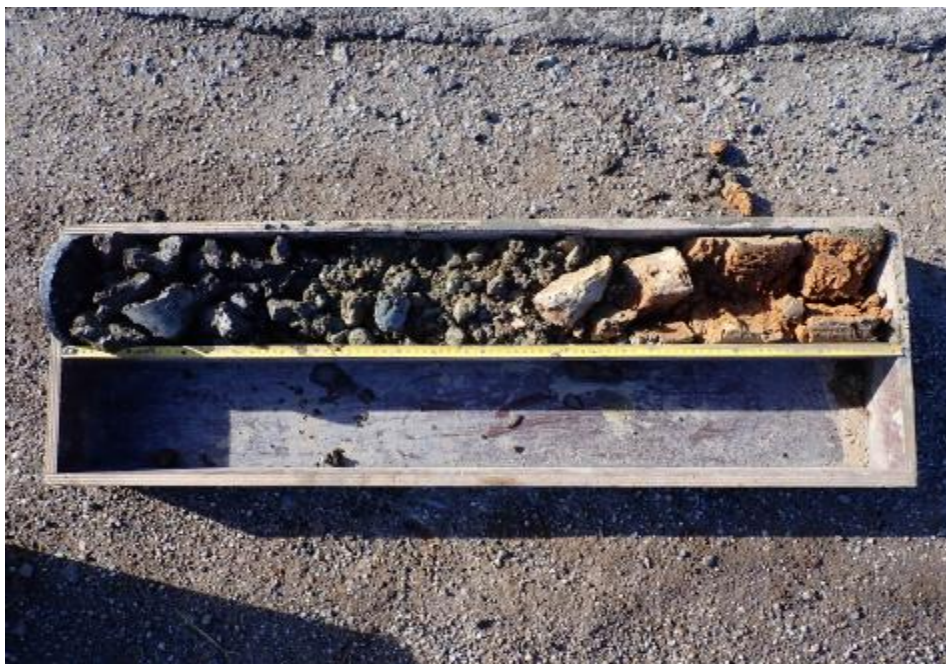
AC	20 mm
PM	260 mm
ŠP	120 mm
S4 SM Písek hlinitý	300 mm
jíl	300 mm

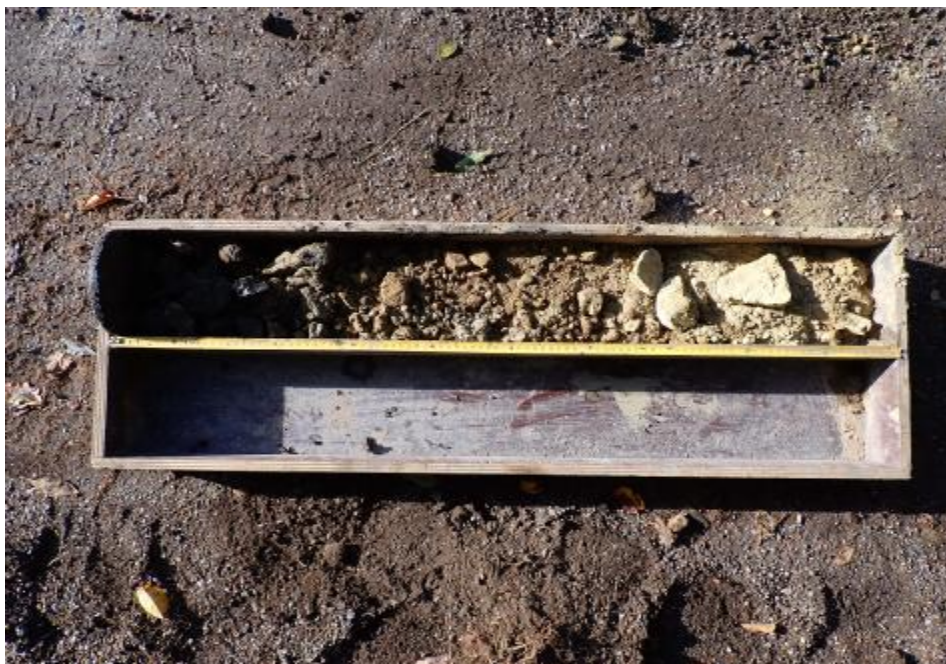
SONDA č. 4 - staničení km 3,100 P

tloušťka vrstvy	
AC	10 mm
PM	250 mm
ŠP	120 mm
S4 SM Písek hlinitý	300 mm
štětová úprava	320 mm

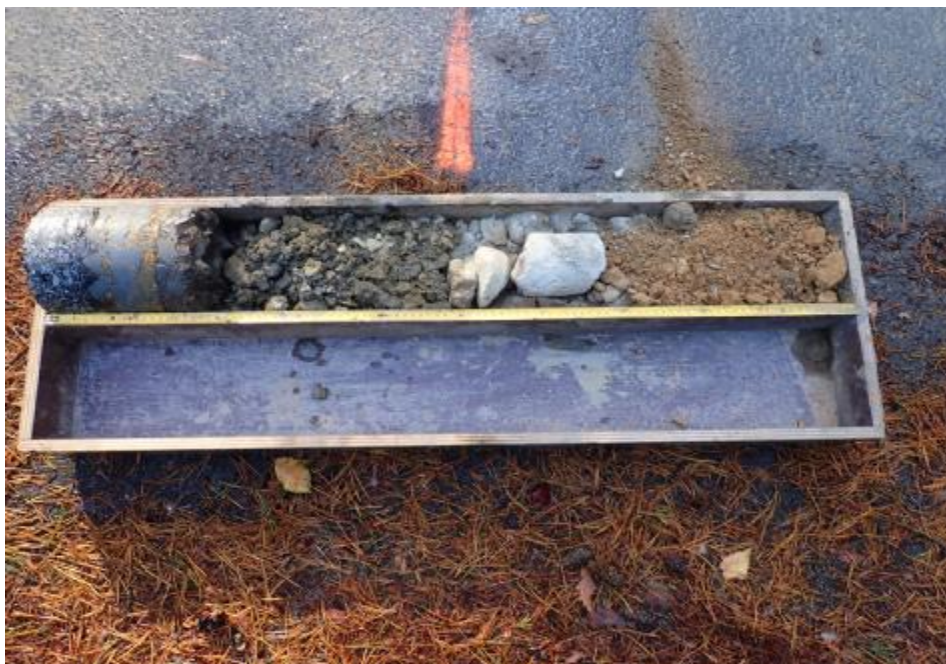
AC	60 mm
PM	140 mm
ŠP	300 mm
štětová úprava	200 mm
S3 S-F Písek s příměsí jemnozrnné zeminy	300 mm

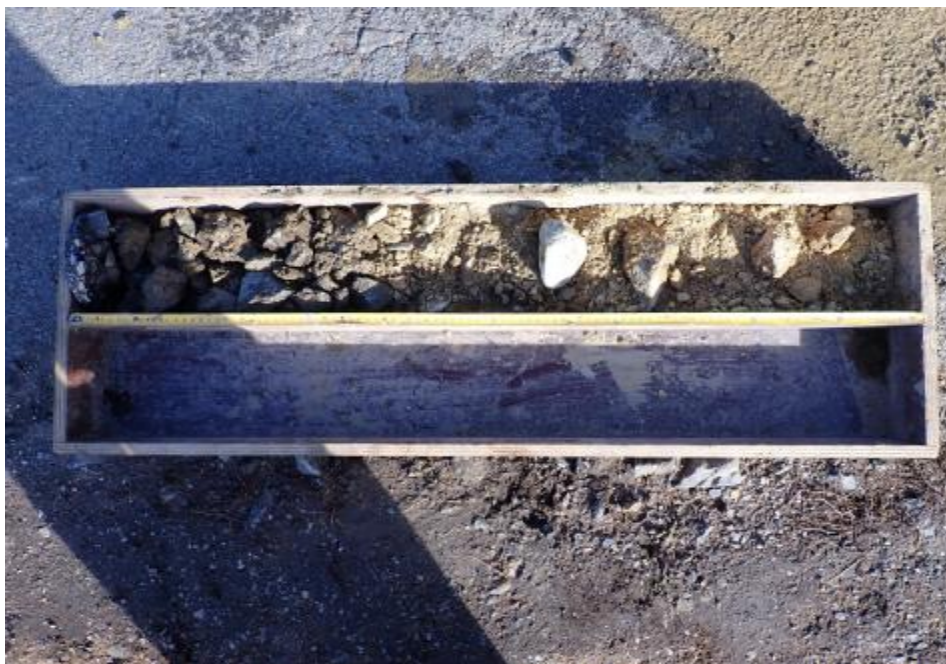
SONDA č. 6 - staničení km 2,650 L

tloušťka vrstvy	
AC	10 mm
PM	360 mm
ŠP	150 mm
štětová úprava	200 mm
S3 S-F Písek s příměsí jemnozrnné zeminy	280 mm

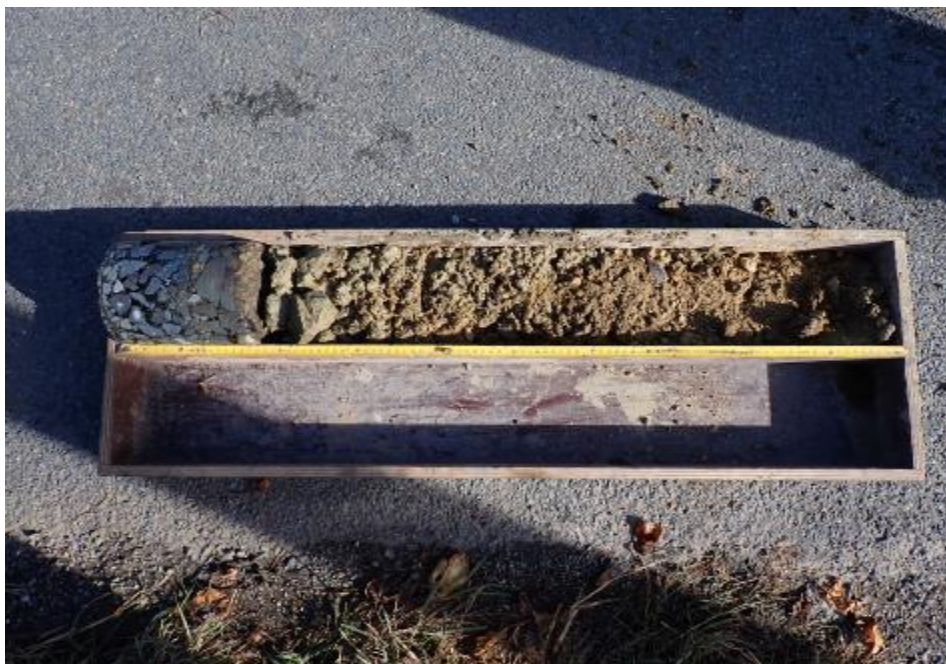
SONDA č. 7 - staničení km 0,950 L

tloušťka vrstvy	
AC	10 mm
PM	270 mm
ŠP	150 mm
S3 S-F Písek s příměsí jemnozrné zeminy	570 mm

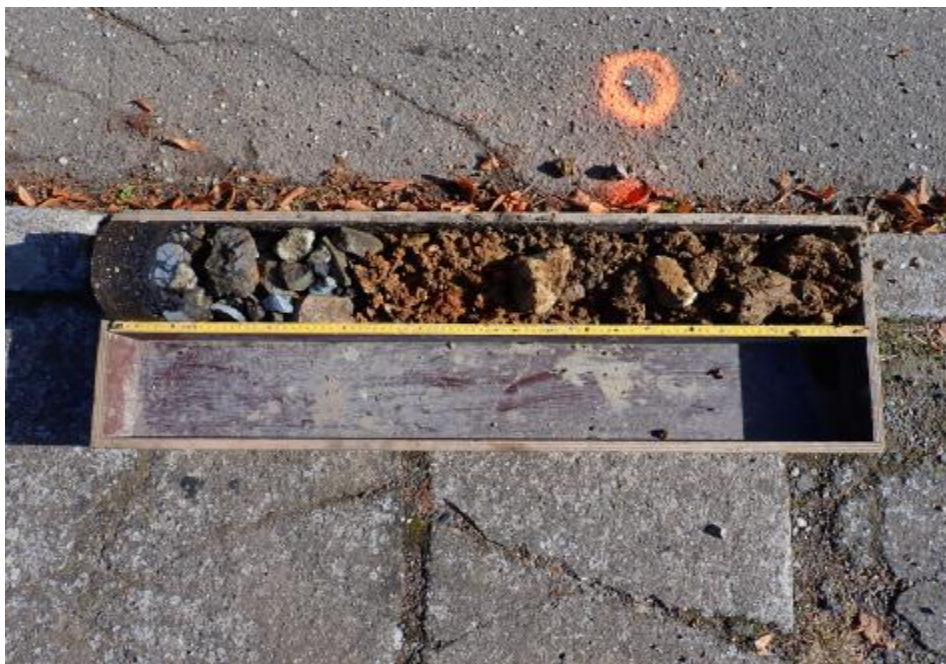
SONDA č. 8 - staničení km 0,050 L

tloušťka vrstvy	
AC	50 mm
PM	280 mm
S5 SC Písek jílovitý	670 mm
