### E.1 DIAGNOSTIKA VOZOVY

# ZPRÁVA Č. RT-2022-039

## PRŮZKUM KONSTRUKCE VOZOVKY A POSOUZENÍ STAVU VOZOVKY

### II/193 BOROVICE - POCINOVICE

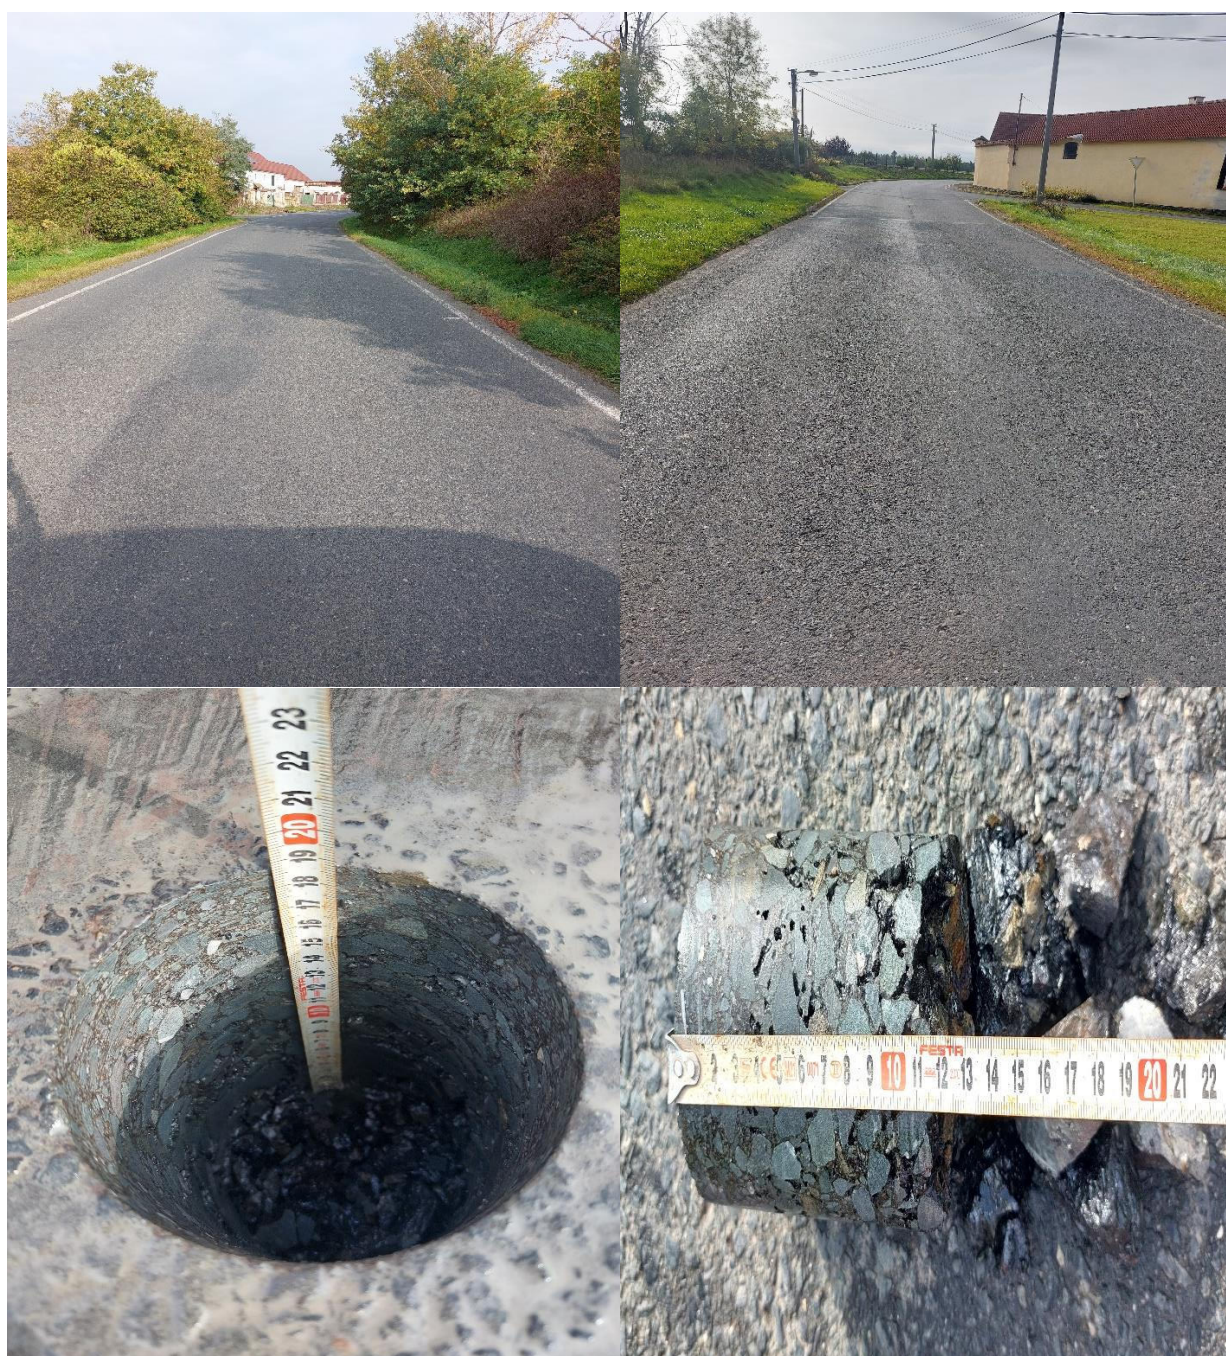
**SONDA č. 1 km 0,050 PS**

Č. sondy	S1	S2	S3	S4 + HS	S5	S6	S7
Staničení [km]	0,050 PS	0,300 LS	0,550 LS	0,800 PS	1,050 LS	1,300 PS	1,550 PS
AC obrus	30	55	60	30	30	60	40
AC ložní	90	40	25	70	90	80	40
AC podkladní		50	80				160
<b>AC celkem</b>	<b>120</b>	<b>145</b>	<b>165</b>	<b>100</b>	<b>120</b>	<b>140</b>	<b>240</b>
PM + nátěr – dehet část. rozpad	70	85	70	200	170		
Stmelené celkem				<b>200</b>			
0/63							
0/90				300			
<b>Nestmelené celkem</b>				<b>300</b>			
<b>Konstrukce vozovky celkem</b>				<b>600</b>			
<b>AZ</b>				<b>G4 GM</b>

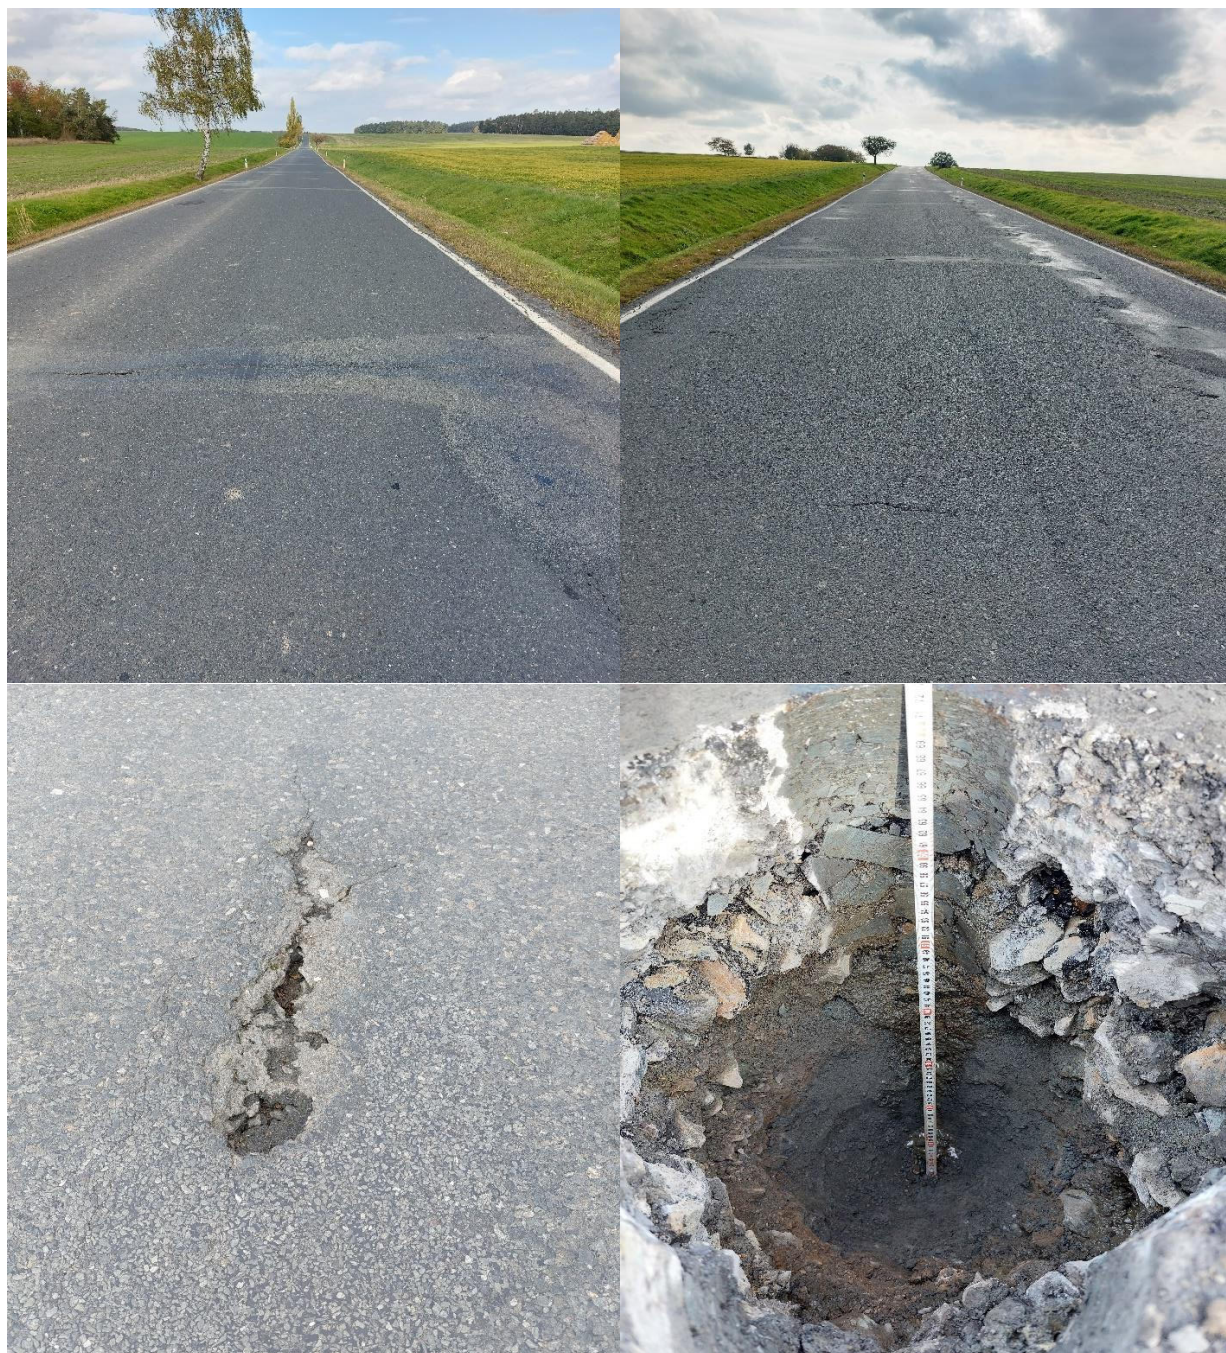
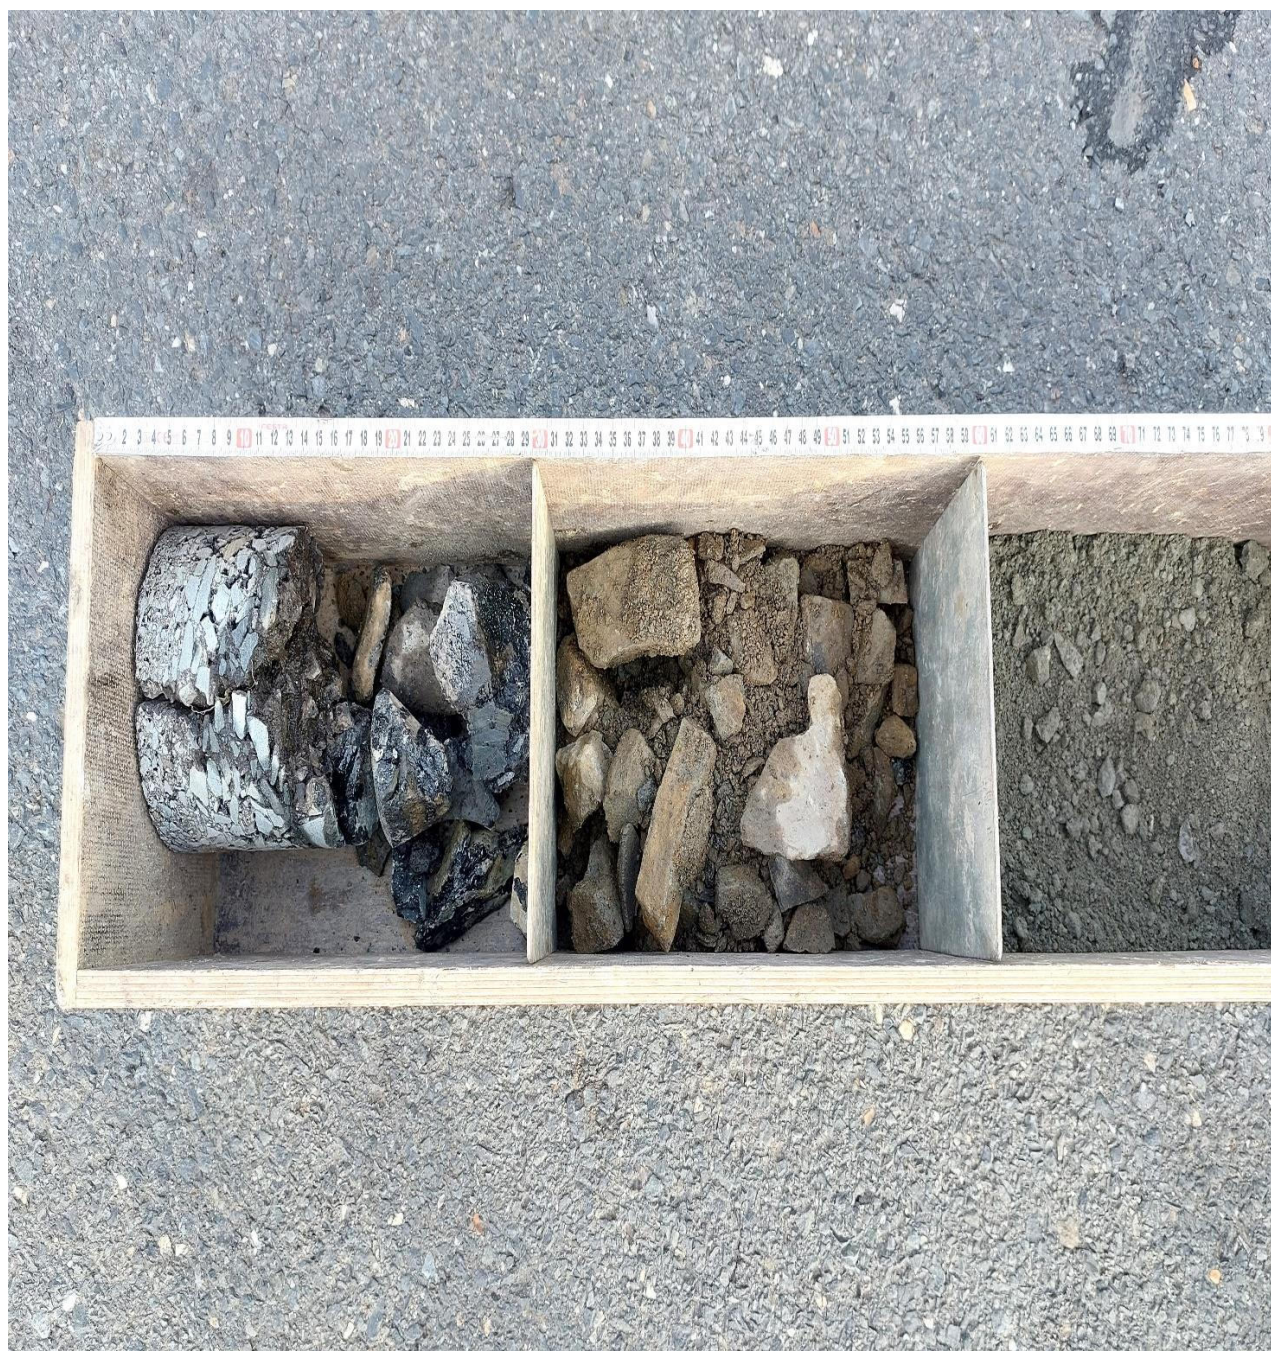
**SONDA č. HS 4 km 0,800 PS**

číslo sondy	lokalizace sondy	typ nestmelené vrstvy
S4	0,800 PS	0/90
S8	1,800 PS	0/90
S11	2,550 LS	0/63
S14	3,300 LS	0/63

číslo sondy	lokalizace sondy	typ zeminy	namrzavost zeminy	vhodnost pro aktivní zónu
S4	0,800 PS	G4 GM CBR sat=14	Namrzavá	Podmínečně vhodná
S8	1,800 PS	S4 SM CBR sat=11	Namrzavá	Podmínečně vhodná
S11	2,550 LS	F1 MG CBR sat=2,5	Nebezpečně namrzavá	Podmínečně vhodná
S14	3,300 LS	F3 MS CBR sat=2,0	Nebezpečně namrzavá	Podmínečně vhodná

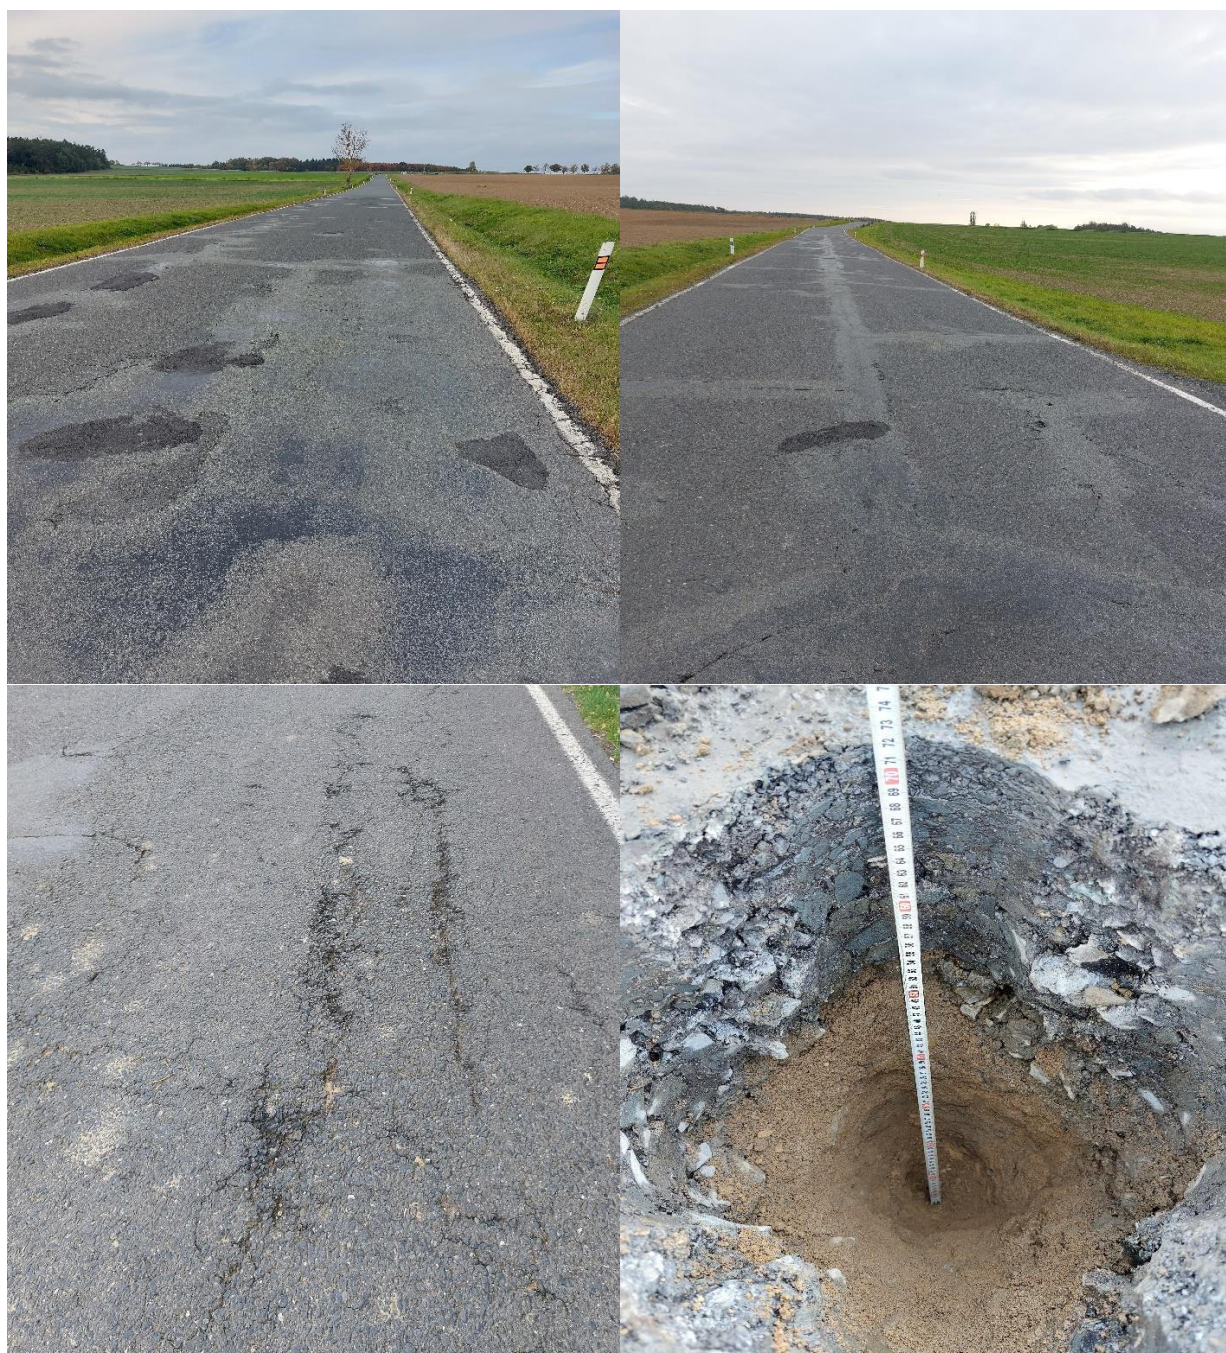
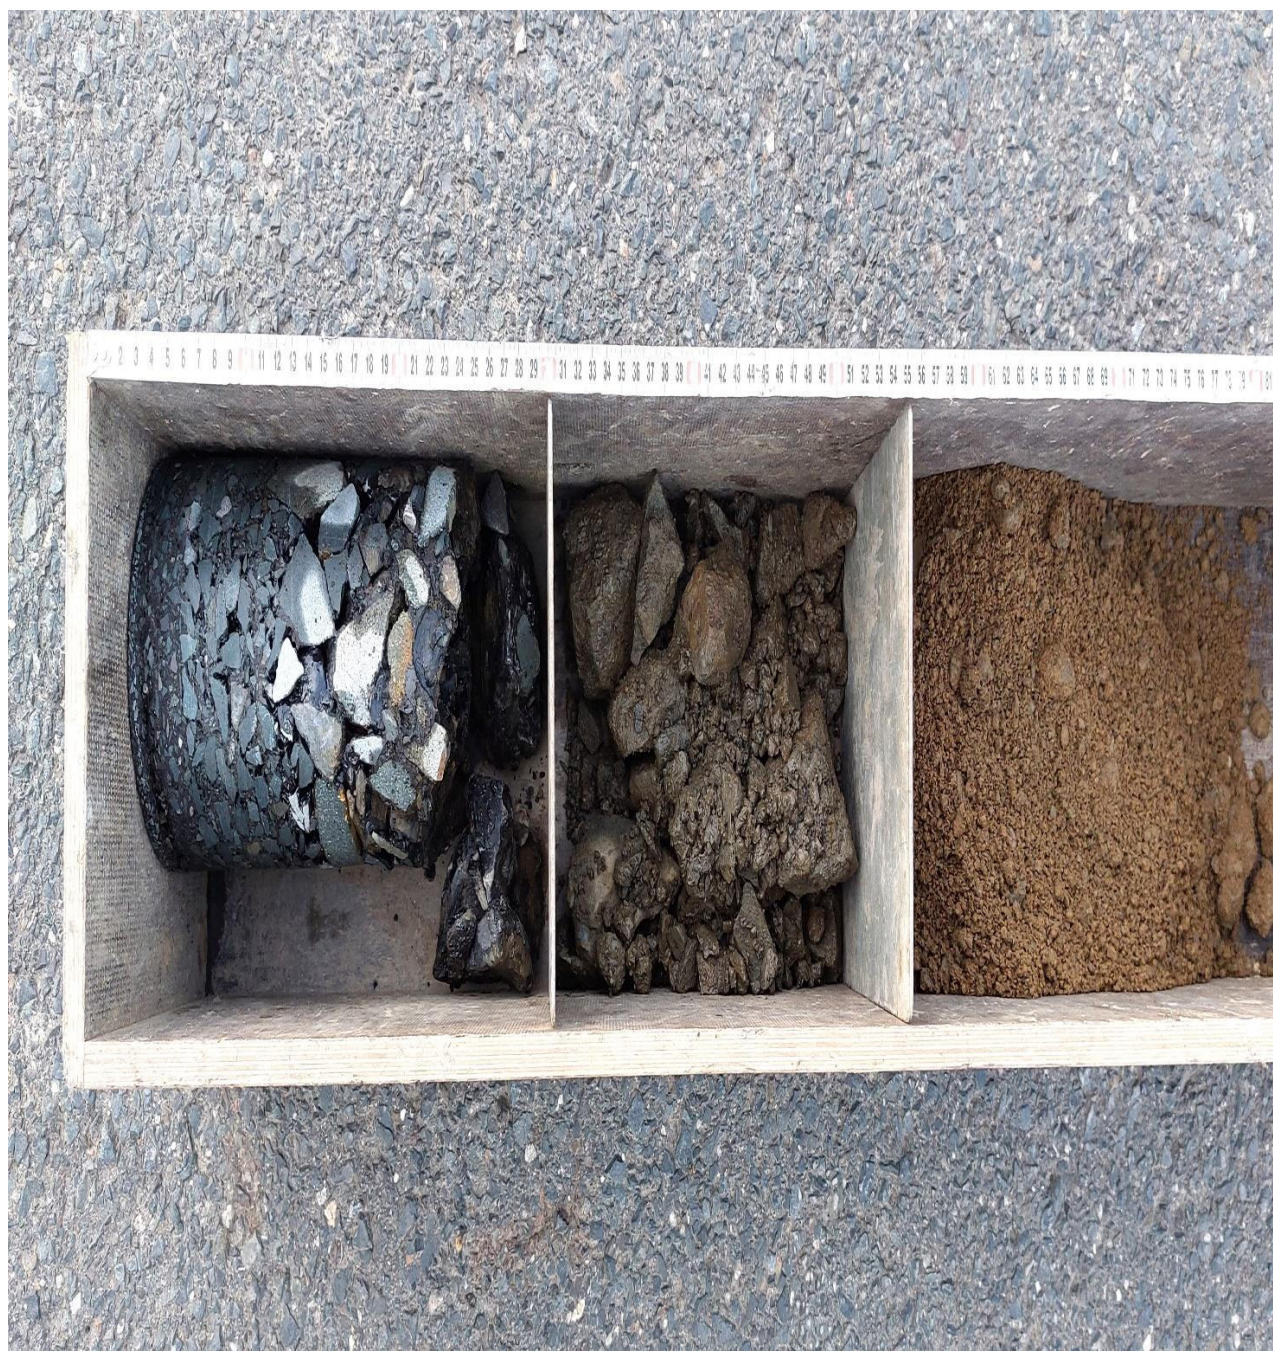
SONDA č. HS 8 km 1,800 PS

Č. sondy	S8 + HS	S9	S10	S11 + HS	S12	S13	S14 + HS
Staničení [km]	1,800 PS	2,050 PS	2,300 LS	2,550 LS	2,800 PS	3,050 LS	3,300 LS
AC obrus	30	40	60	50	50	40	30
AC ložní	60	40	110	50	50	20	40
AC podkladní		50		50	100	90	50
<b>AC celkem</b>	<b>90</b>	<b>130</b>	<b>170</b>	<b>150</b>	<b>200</b>	<b>150</b>	<b>120</b>
PM + nátěr – dehet část. rozpad	210	100	100	150		50	180
Stmelené celkem	<b>210</b>			<b>150</b>			<b>180</b>
0/63				300			250
0/90	250						
<b>Nestmelené celkem</b>	<b>250</b>			<b>300</b>			<b>250</b>
<b>Konstrukce vozovky celkem</b>	<b>550</b>			<b>600</b>			<b>550</b>
<b>AZ</b>	<b>S4 SM</b>			<b>F1 MG</b>			<b>F3 MS</b>

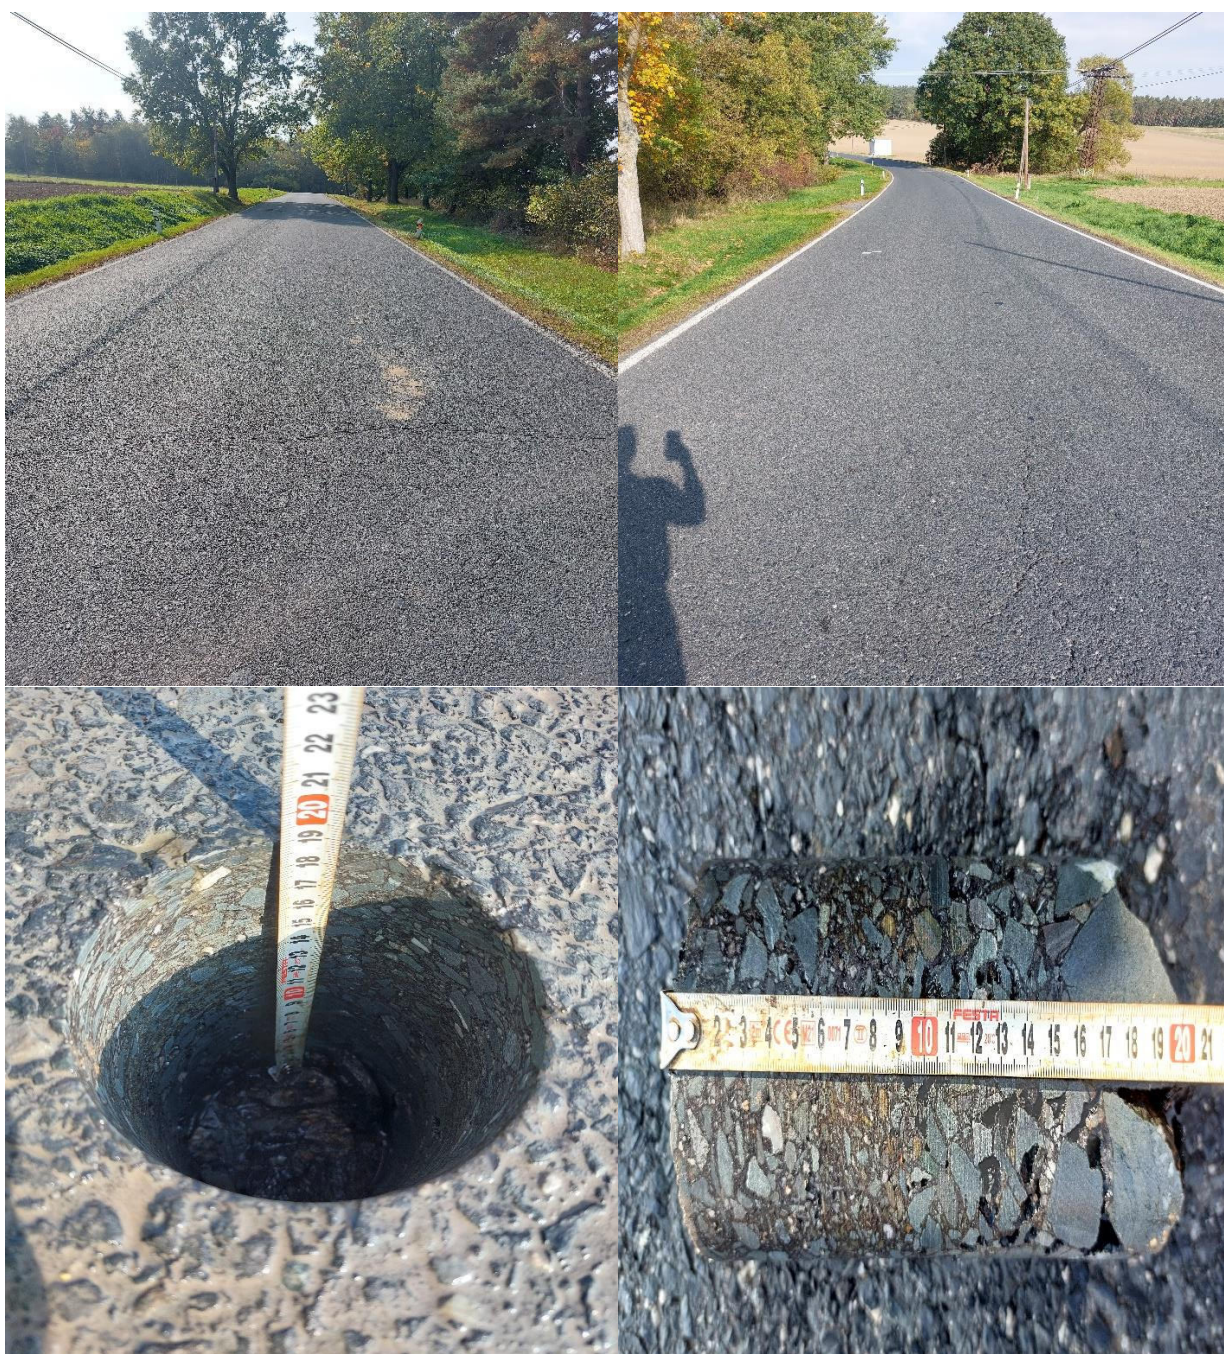
SONDA č. 15 km 3,550 LS

<b>Č. sondy</b>	<b>S15</b>						
Staničení [km]	3,550 LS						
AC obrus	55						
AC ložní	40						
AC podkladní	60						
<b>AC celkem</b>	<b>155</b>						
PM + nátěr – dehet část. rozpad	45						
Stmelené celkem							
0/45							
0/63							
>125							
<b>Nestmelené celkem</b>							
<b>Konstrukce vozovky celkem</b>							
<b>AZ</b>

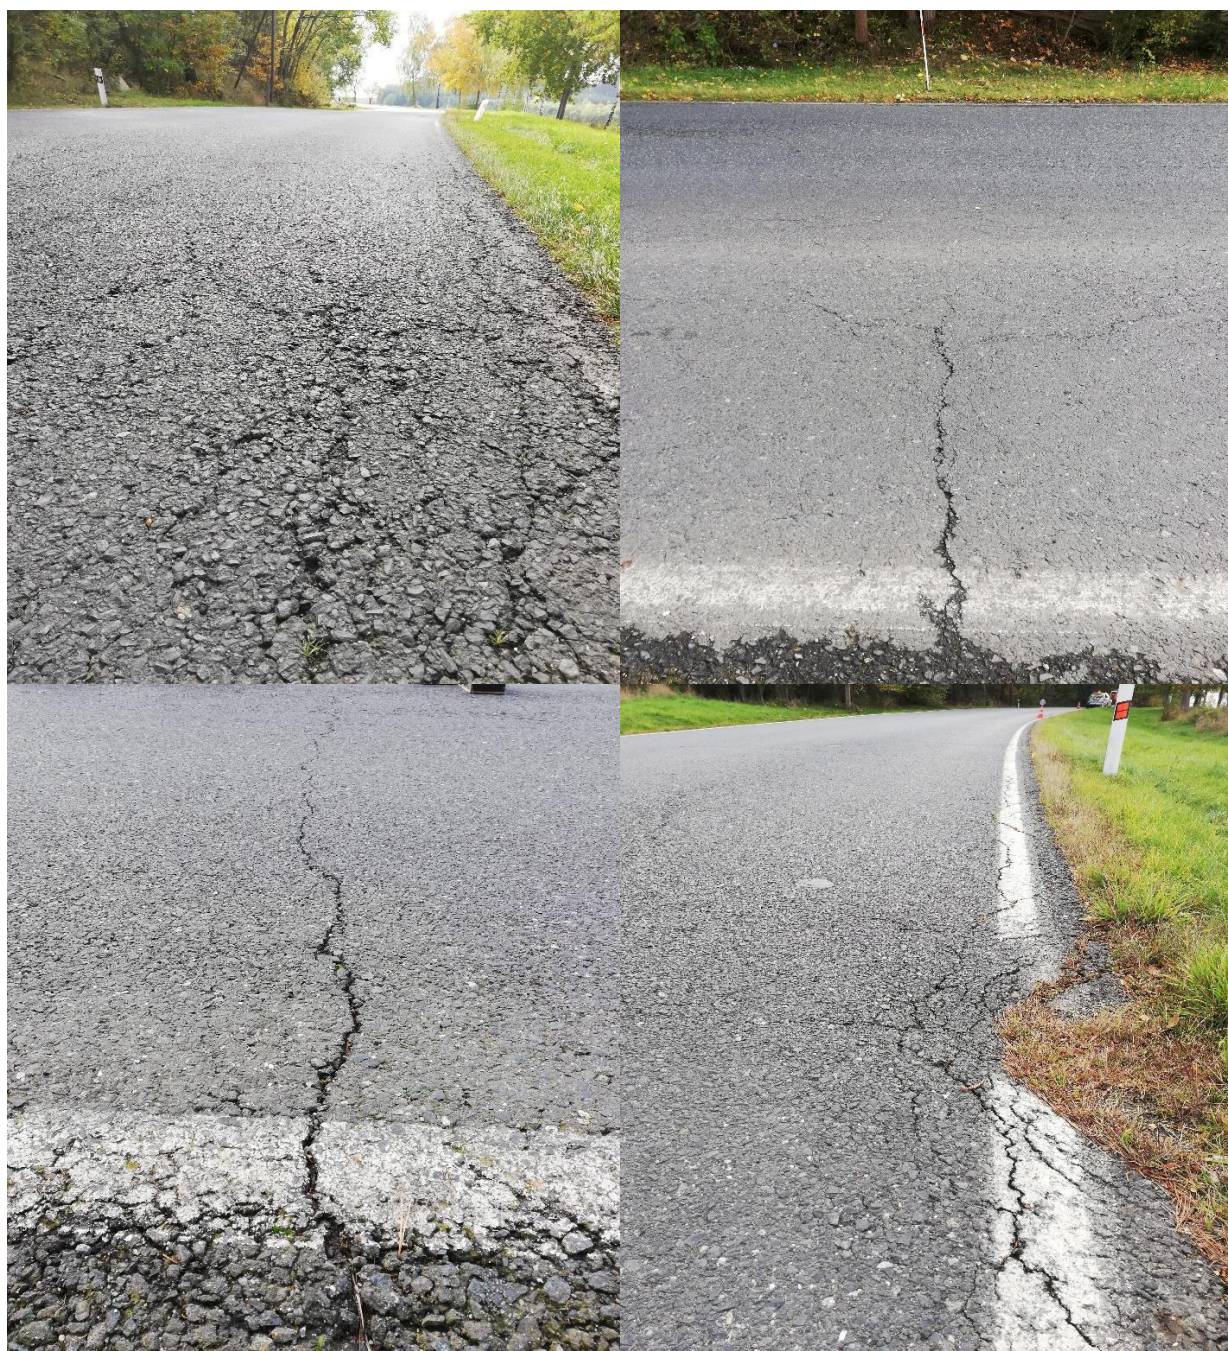
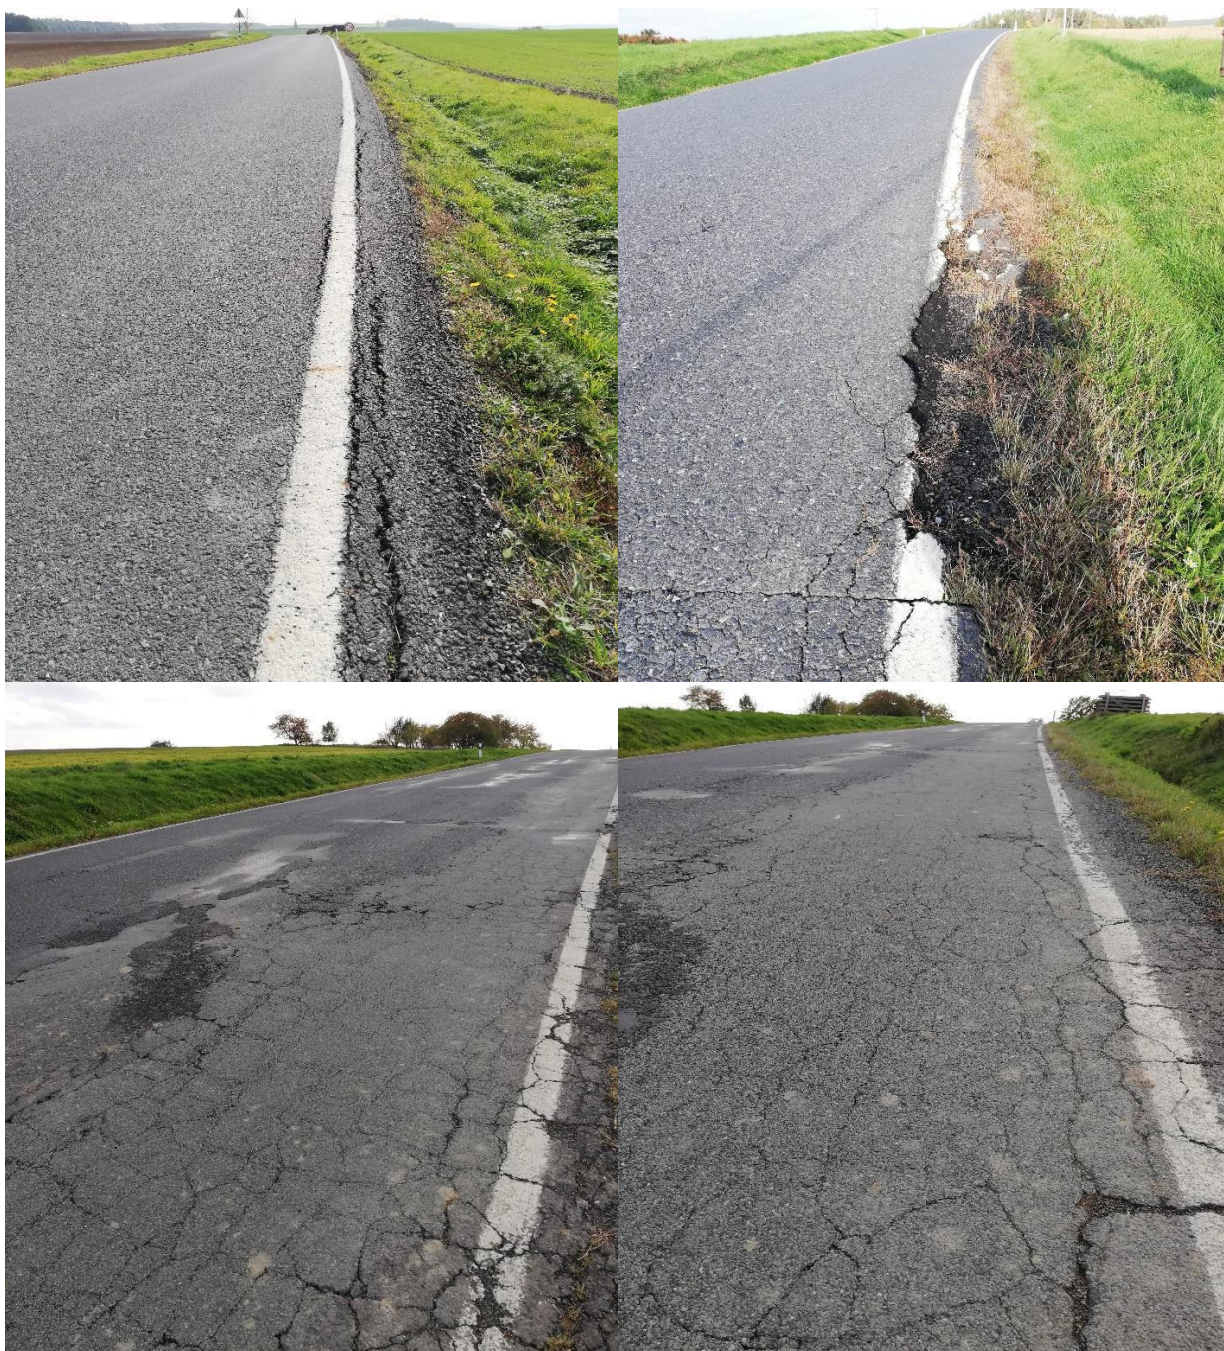
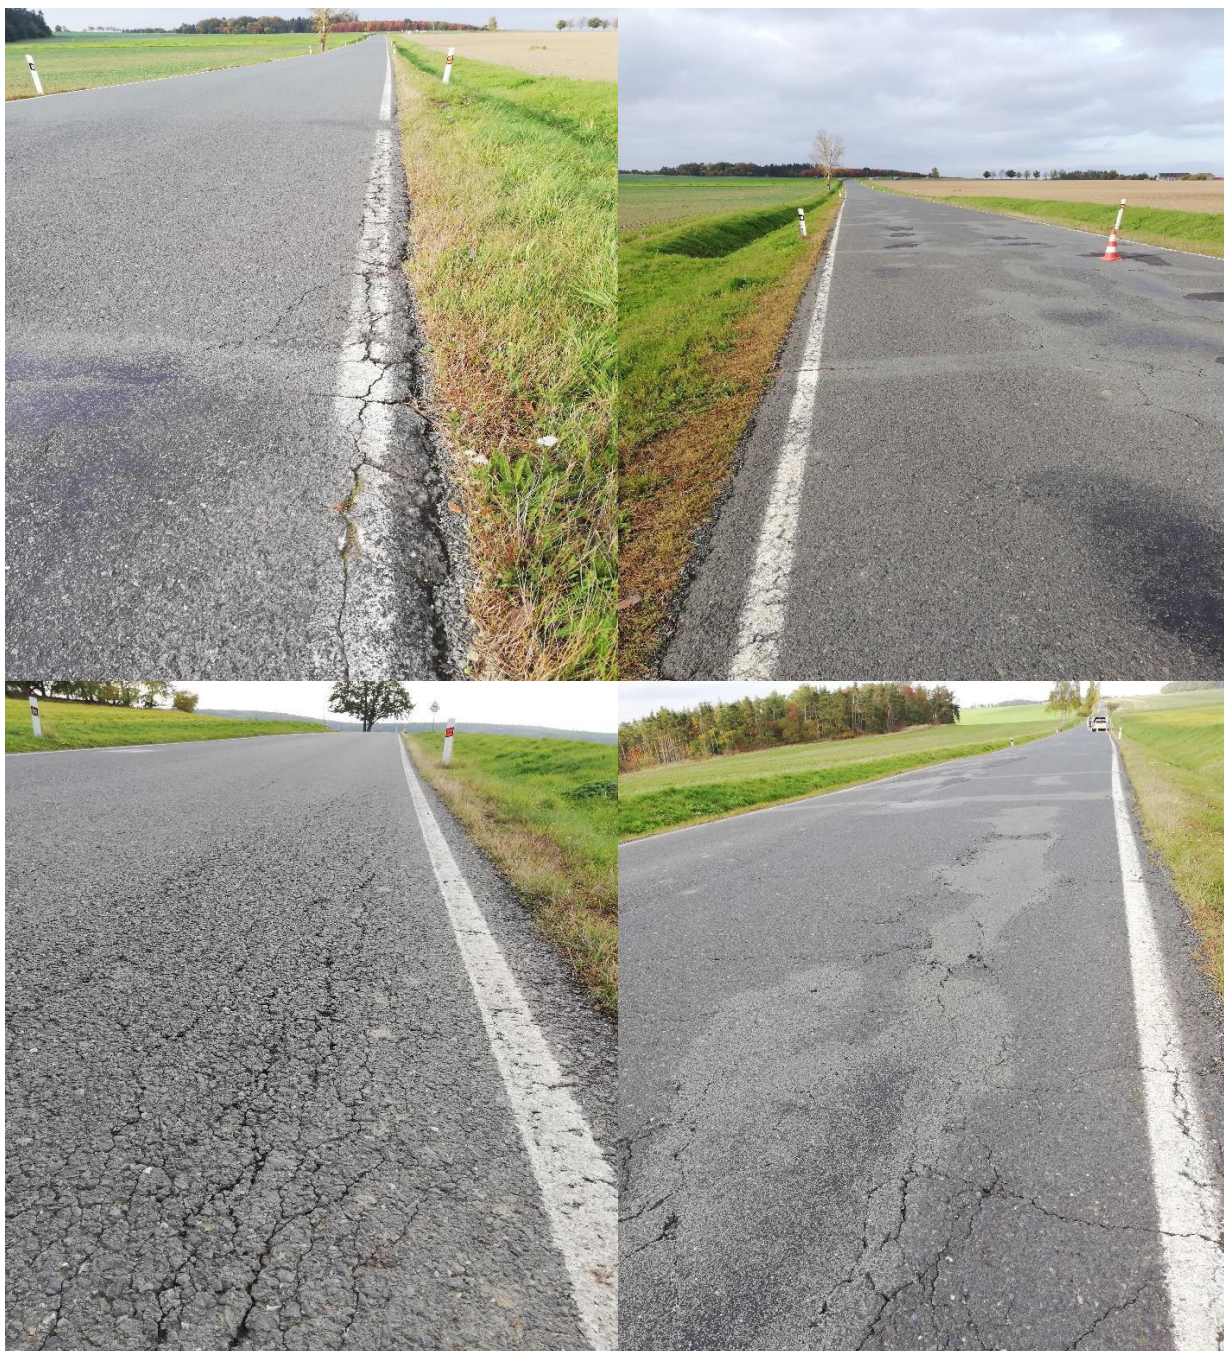
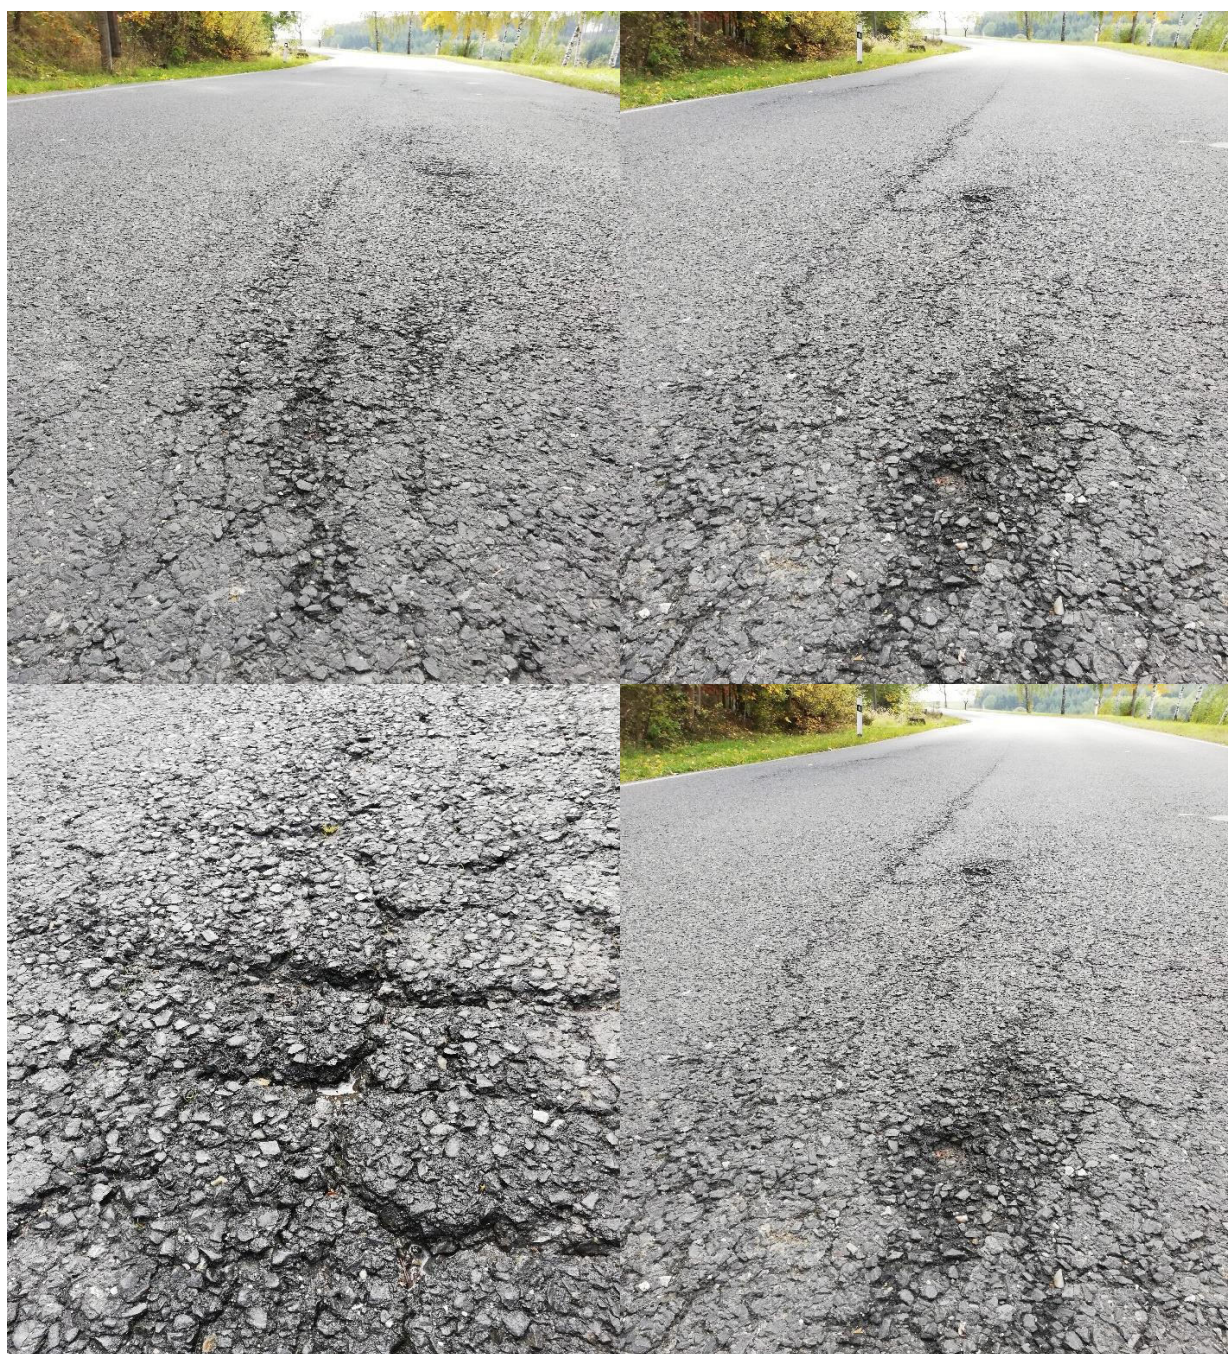
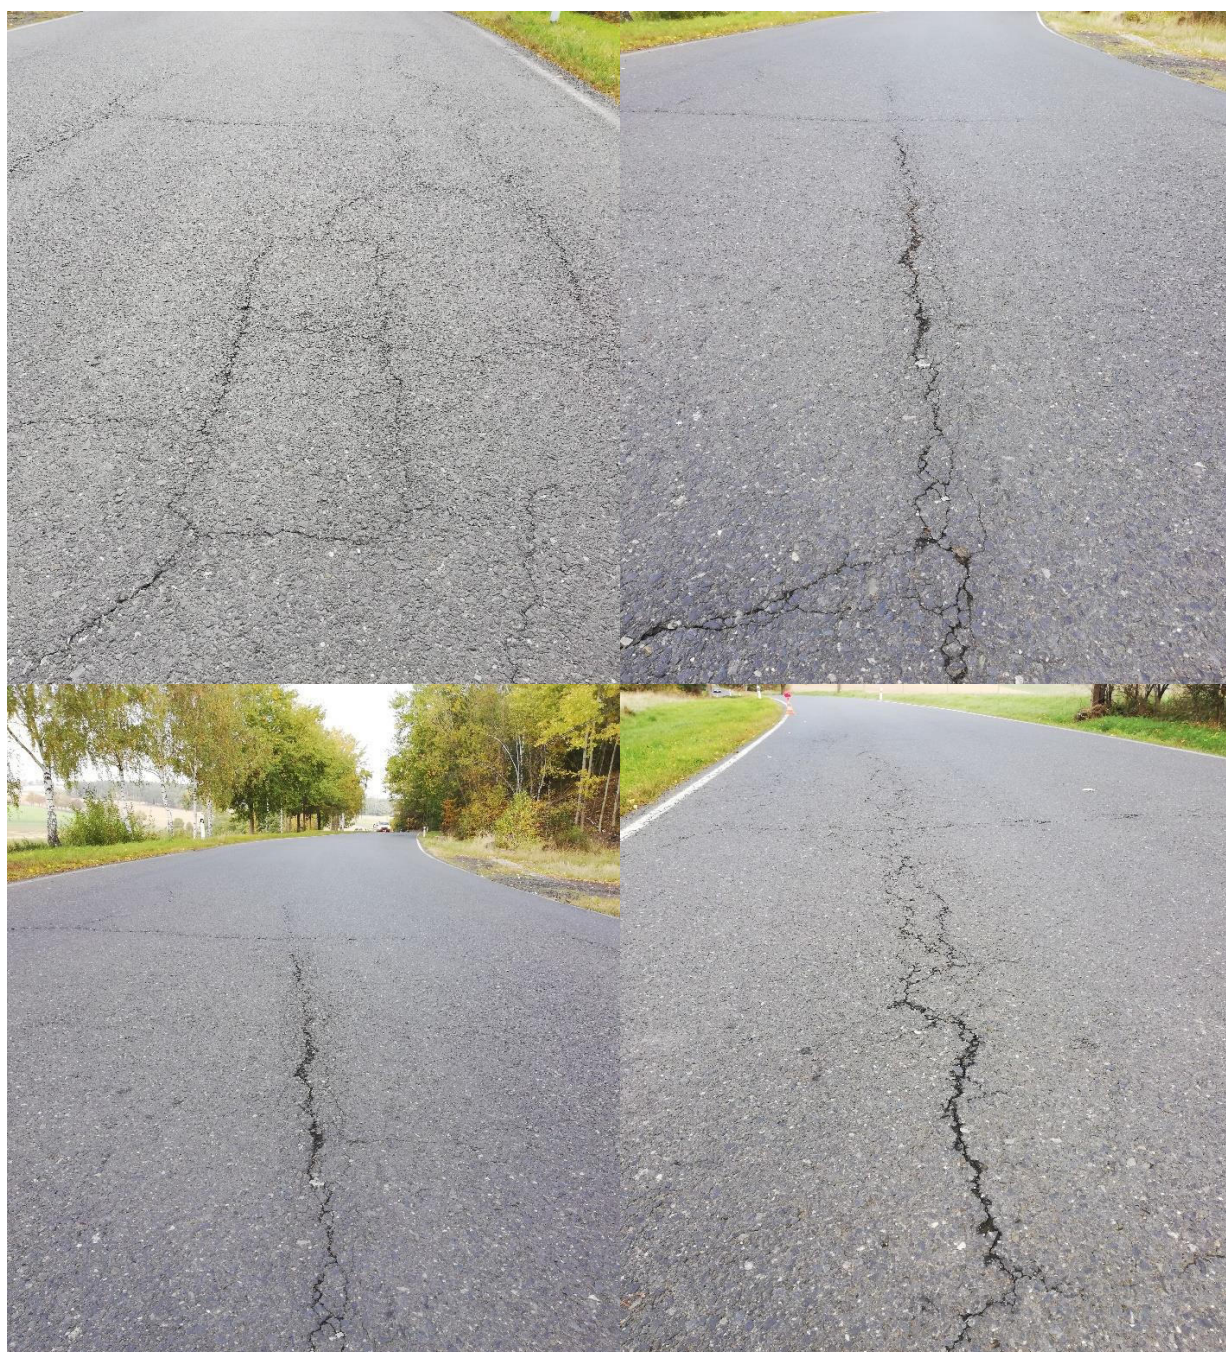
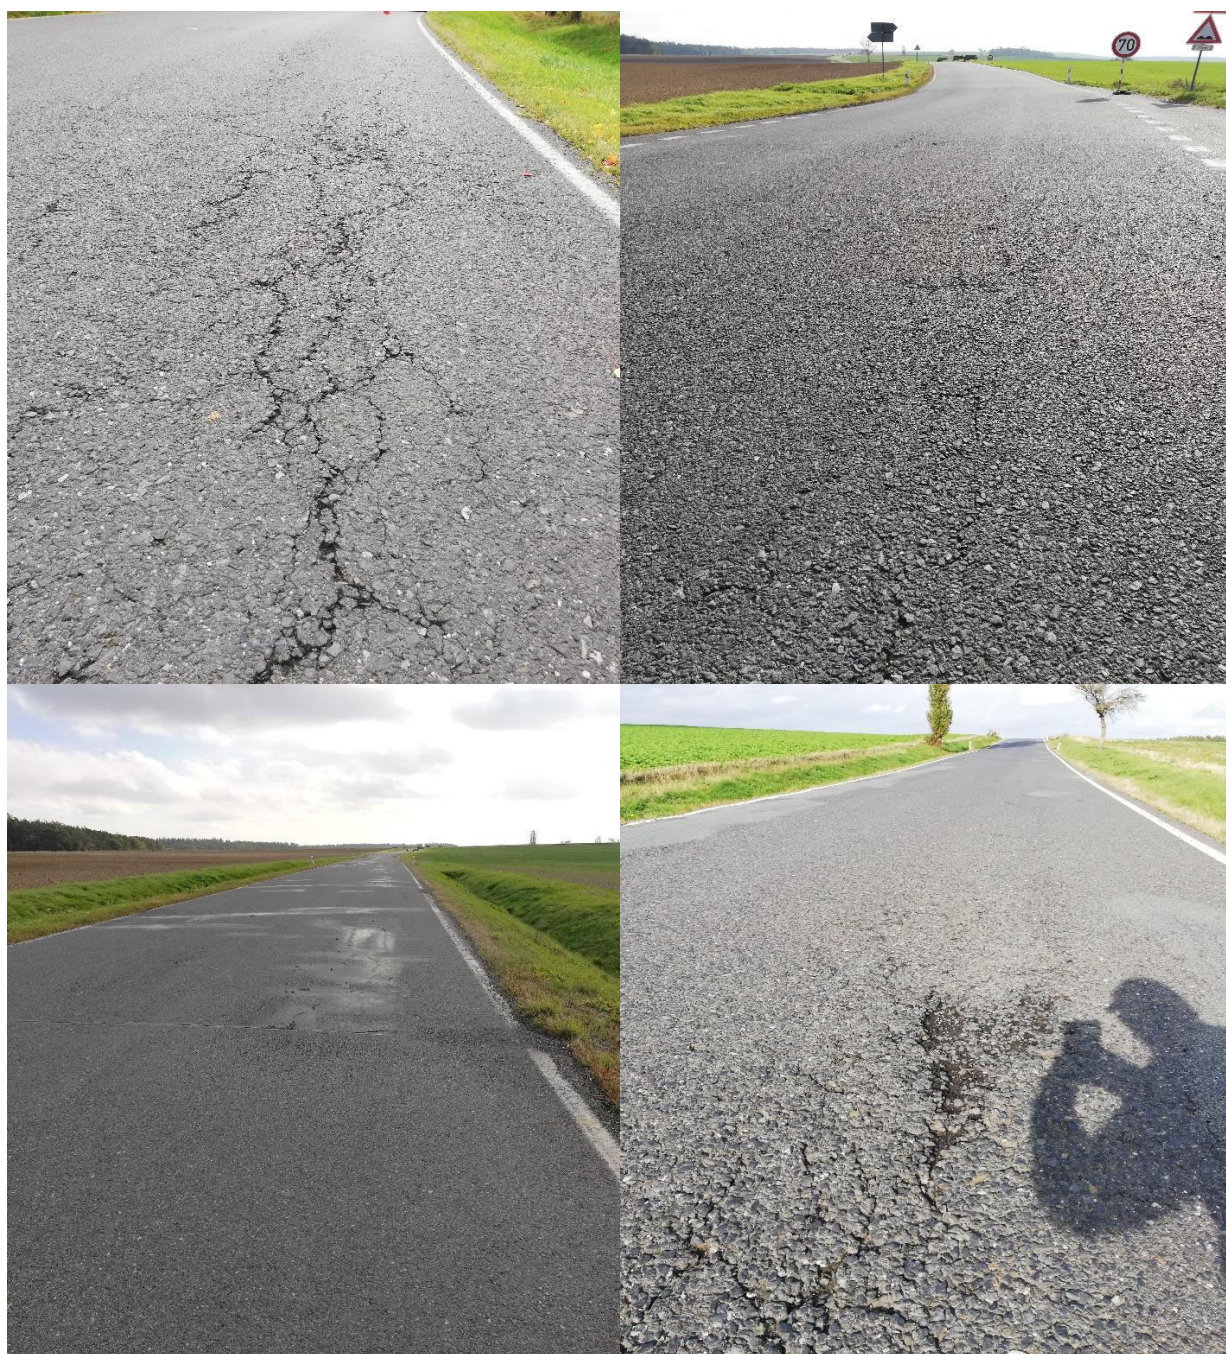
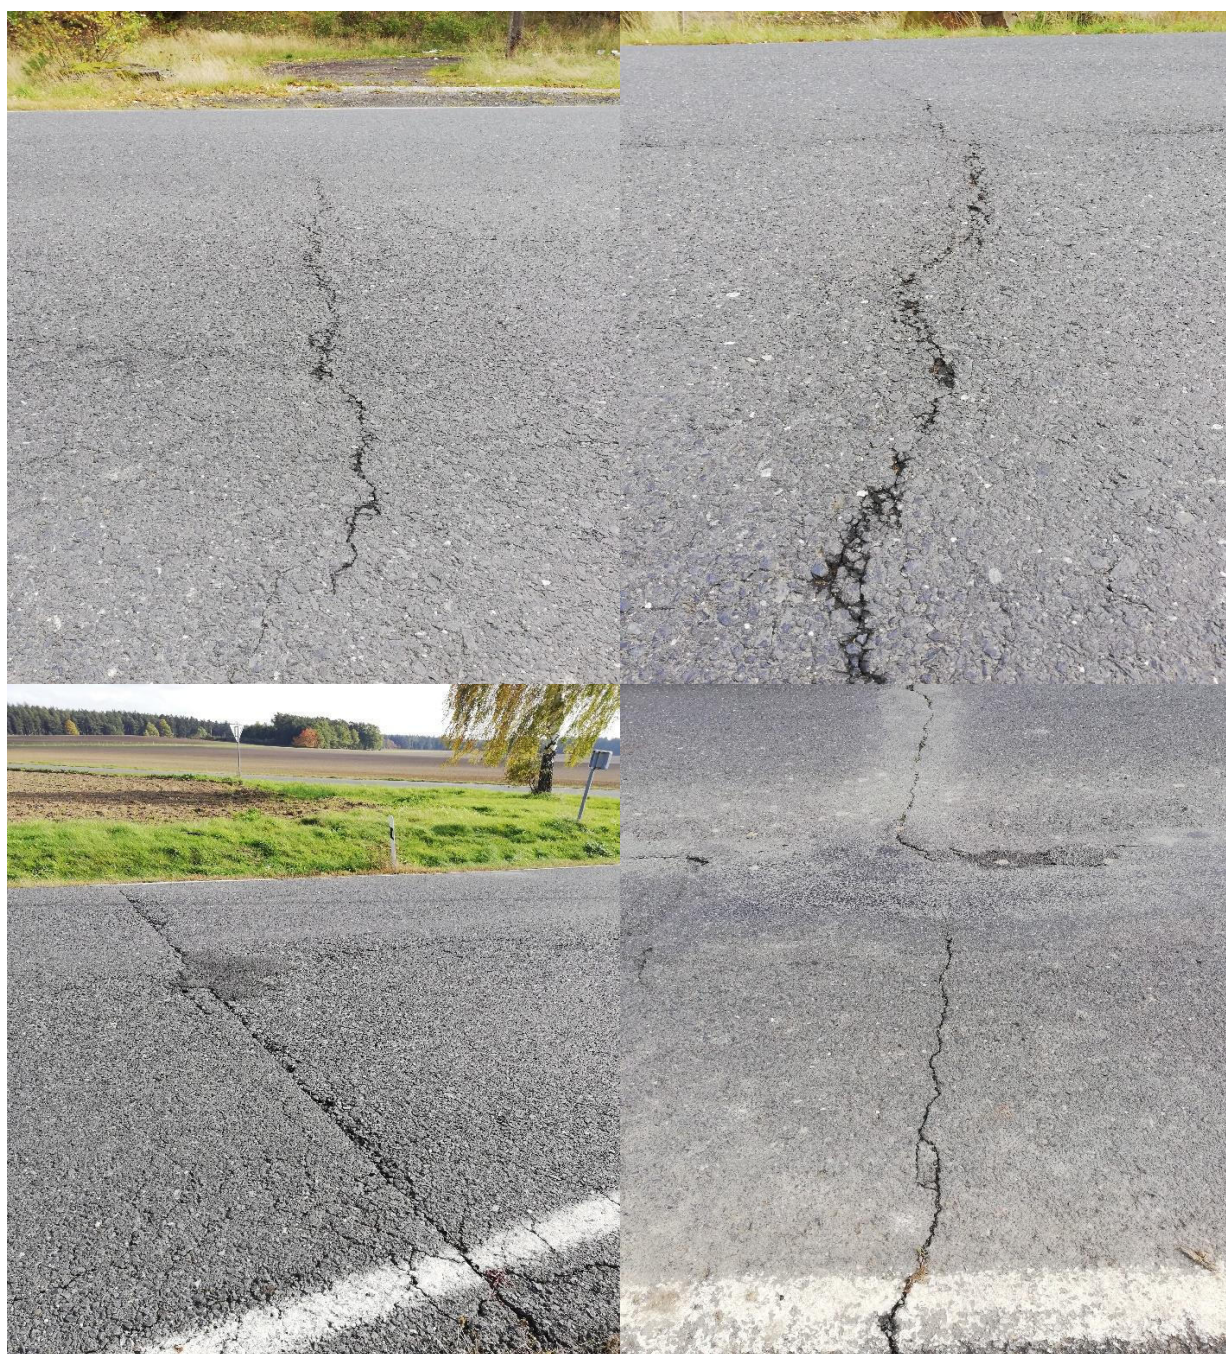
**PORUCHY**

Při vizuelní prohlídce komunikace byly zjištěny následující poruchy, které lze v souladu s TP 82 tab. 2 označit jako:

Skupina poruch	Číslo poruchy katalogového listu	Název poruchy
Ztráta hmoty	02	Ztráta makrotextury
	06	Ztráta asfaltového tmelu
	08	Výtluk
	09	Vysprávky
Trhliny	10	Mozaikovitě trhliny
	11	Trhliny úzké podélné
	12	Trhliny úzké příčné
	15	Trhlina podélná rozvětvená
	16	Trhlina příčná rozvětvená
	17	Síťové trhliny
Deformace	21	Vyjeté koleje

*Obrusná vrstva je za hranici své životnosti. Proto je nezbytné provedení opravy tak, aby byla dlouhodobě zachována životnost celého rekonstruovaného úseku vozovky.*

Hlavní důvody pro stávající úroveň a způsob porušení konstrukce vozovky jsou v celém předmětném úseku:

- degradace obrusné vrstvy
- zatékání vody do konstrukce poruchami - sekundární ztráta únosnosti konstrukce vozovky

- odfrézování stávajících AC vrstev v průměrné tloušťce 90 mm
- případná sanace trhlin v souladu s TP 115, popřípadě rozpadlá místa opravit směsí ACP 16+
- případná lokální hloubková sanace bude provedena formou kompletní výměny konstrukce vozovky včetně sanace aktivní zóny v podloží
- sanace neúnosných krajnic
- provedení spojovacího postřiku PS min. 0,4 kg/m<sup>2</sup>
- pokládka ložní vrstvy z ACL 16 + 50/70 v tl.70 mm (ČSN 736121 příl. E)
- provedení spojovacího postřiku PS min. 0,3 kg/m<sup>2</sup>
- pokládka obrusné vrstvy z ACO 11 + 50/70 v tl.50 mm (ČSN 736121 příl. E)

Pro predikci návrhové životnosti 25 let je vzhledem k porušeným podkladním vrstvám, výskytu nebezpečně namrzavých zemin v podloží, **vhodný návrh celkové rekonstrukce vozovky** v celém předmětném úseku. Při této variantě je nutné počítat s odstraněním vrstvy PM, ve které se nacházejí dehtové podíly.
