Analýza rizik pro problémové území obsahující kontaminované místo v areálu bývalých Komunálních služeb Kralovice

Projektová dokumentace

Prosinec 2022

Analýza rizik pro problémové území obsahující kontaminované místo v areálu bývalých Komunálních služeb Kralovice – objekt prádelny a jeho okolí, katastrální území Kralovice u Rakovníka

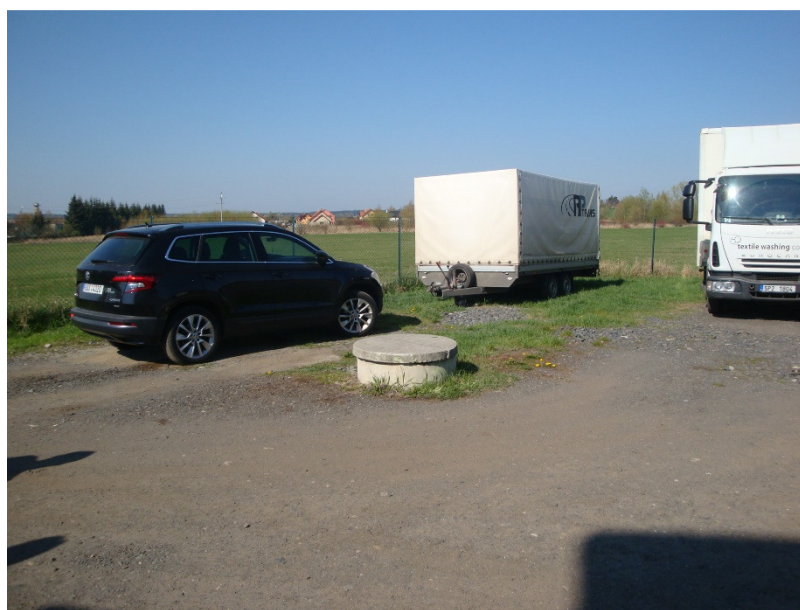
Obrázek č. 2: Hluboký vrt TWC na západním okraji areálu prádelny

Při západním okraji areálu prádelny se nachází vrtaná studna (vrt TWC), která je využívána jako zdroj provozní vody (voda k praní prádla společně po smíšení s vodou z městského vodovodu a předchozí úpravě – úprava pH a změkčení reverzní osmózou a od roku 2020 také odstranění přítomného znečištění CIU pomocí stripování). Vrt byl vyhlouben v roce 2015 do hloubky 80 m pod úroveň terénu. Společnost Elis Textil s.r.o. je držitelem příslušného povolení k odběru podzemních vod z tohoto vrtu vydaného Městským úřadem Kralovice dne 3. prosince 2015 (povolení vydáno pro předchozího majitele společnost Kago Handel). Povolené čerpané množství vody je v průměru 1,114 l/s, maximálně 1,671 l/s a maximálně ročně 35 140 m³. Dle provozní evidence je z vrtu čerpáno cca 30 až 40 m³ denně v závislosti na činnosti prádelny (cca 30 až 40 % povoleného množství; údaje za rok 2019).

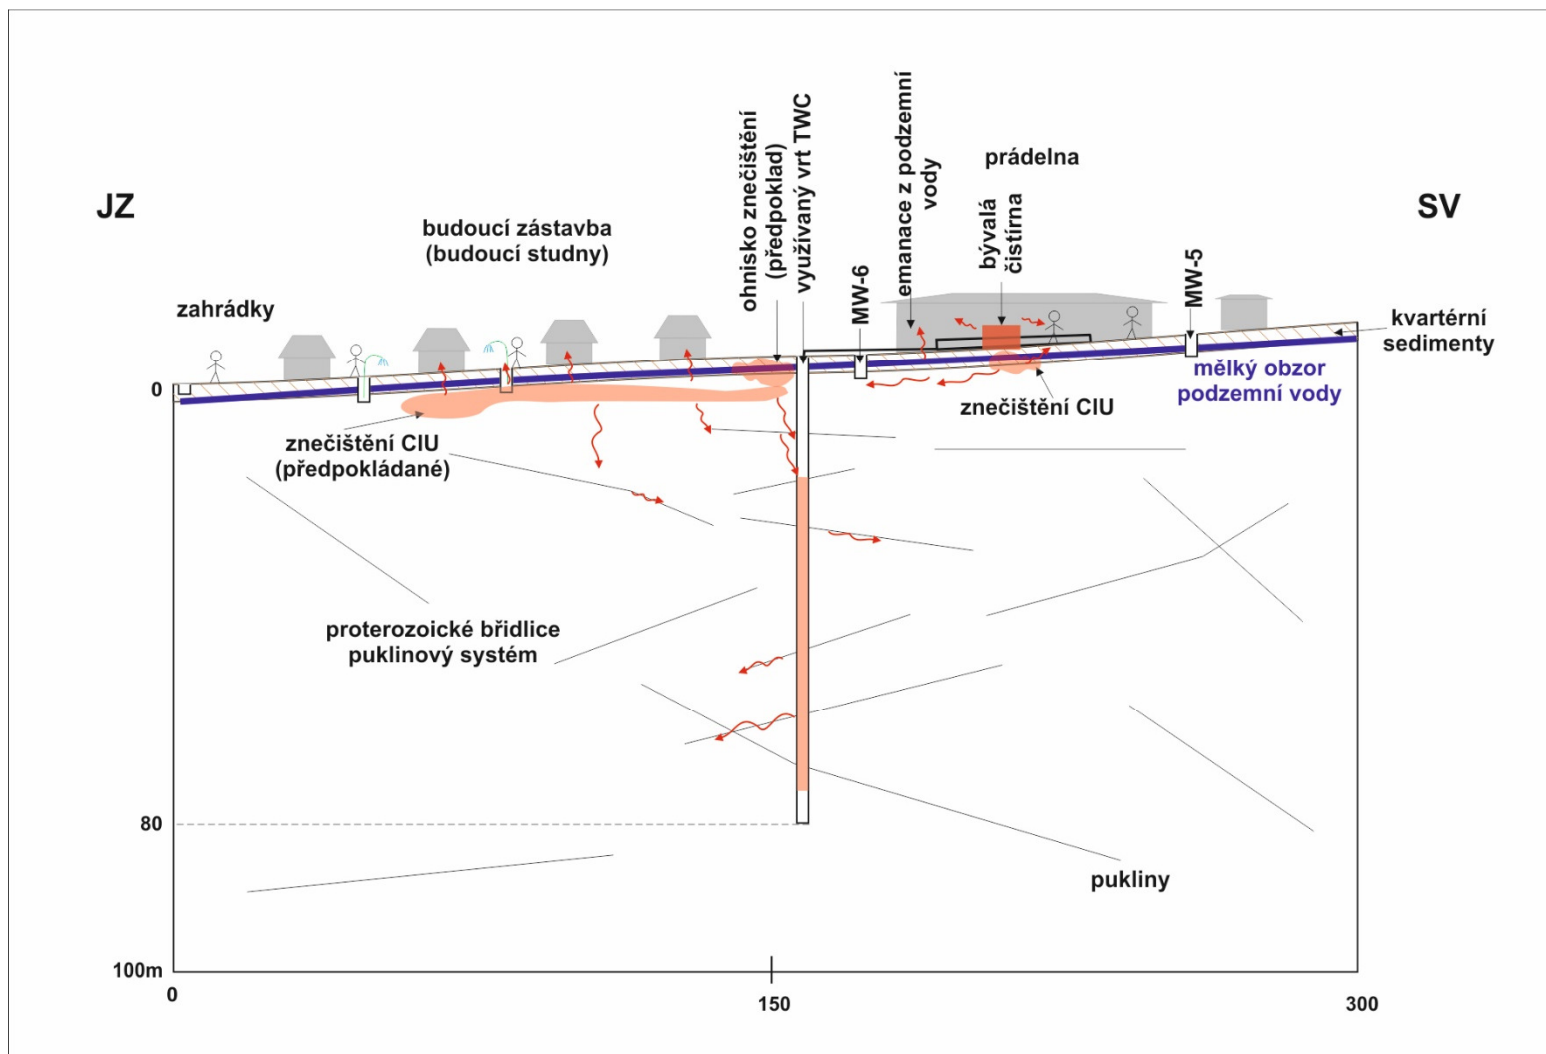
Obrázek č. 3: Konceptní model lokality

Koncepční model prezentovaný graficky na schématu uvedeném níže vychází z předpokladu, že hlavní ohnisko znečištění horninového prostředí se nachází při západním okraji areálu prádelny, odkud se rozšířilo znečištění do hlubokého vrtu TWC. Znečištění se pravděpodobně rozšiřuje ve směru proudění podzemní vody západním až jihozápadním směrem do prostoru louky určené k výstavbě nové rezidenční čtvrti města Kralovice. Analýza rizik odhadla, že znečištění by mohlo být rozšířeno až do vzdálenosti přibližně 80 m od západní hranice areálu prádelny.

Koncepční model lokality byl zpracován již v rámci studie analýzy rizik (Kozubek, 2019). Tento model zůstává i nadále platným pouze s ohledem na rozšířenou úpravu vody čerpané z vrtu TWC o stupeň odstraňování těkavých organických látek bylo eliminováno riziko pro pracovníky v areálu prádelny vlivem emanace par těchto látek z prací vody.

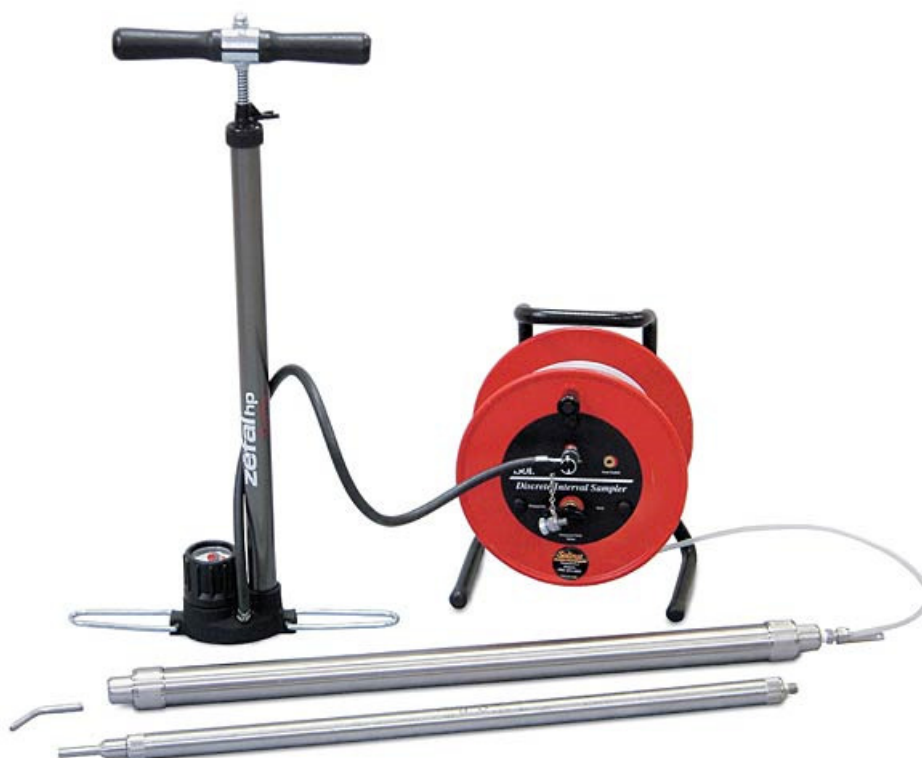
Obrázek č. 4: Ukázka pneumatického zonálního vzorkovače (firma Solinst)

Pro odběr zonálních vzorků bude použit pneumatický zonální vzorkovač a to s ohledem na plánovanou hloubku vzorkování. Vzorkovač je ovládán stlačeným vzduchem bez kontaktu se vzorkem, čímž dochází k minimálnímu narušení rozvrstvení kapalin ve vrtu a nedochází k míšení vzorků z různých vrstev. Před umístěním vzorkovače do vrtu, je vzorkovač natlakován, čímž je zabezpečeno, že při ponoření pod hladinu podzemní vody nedochází k nátoku vody do vzorkovače a vzorkovač může být umístěn do požadované hloubky, poté je tlak ve vzorkovači uvolněn a díky hydrostatickému tlaku se naplní vodou. Po naplnění je vzorkovač opět natlakován a vyjmut z vrtu.

Po vyjmutí vzorkovače z vrtu budou naplněny vzorkovnice pro stanovení CIU (po hrdlo bez vzduchové bubliny). Vzorkovač bude následně dekontaminován omytím demineralizovanou vodou a bude proveden odběr z další požadované hloubky.

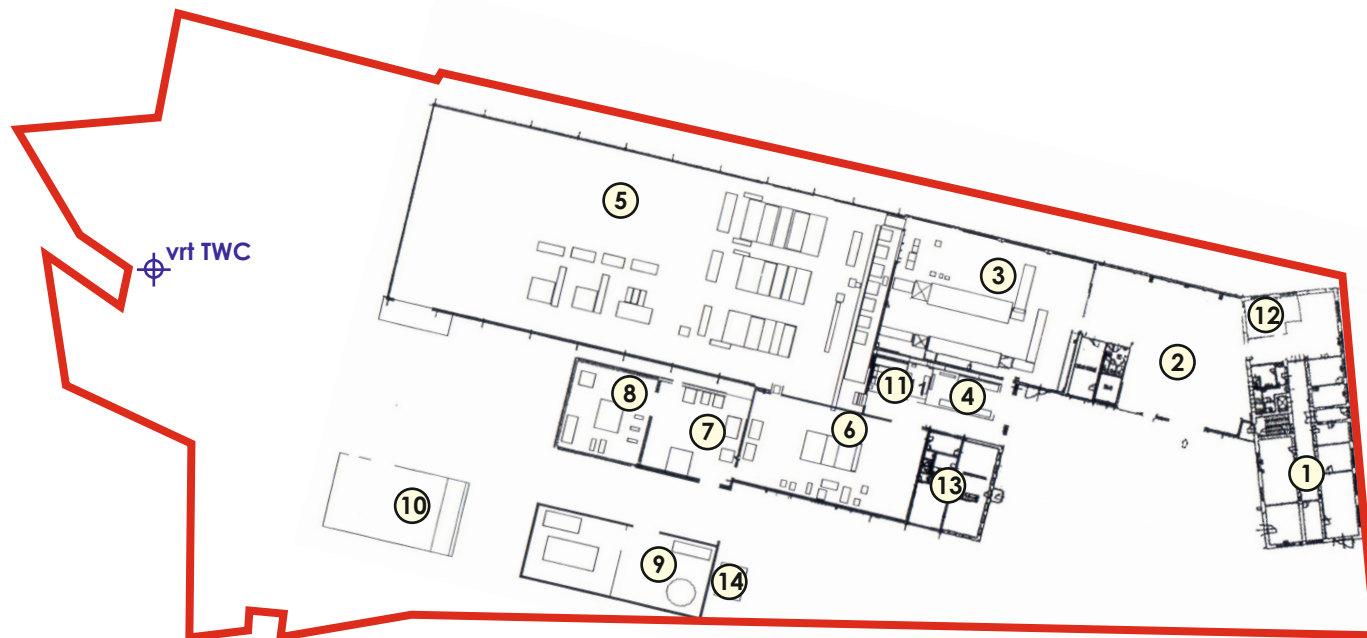
Příloha 2b

Plán prádelny Elis Textil Servis s.r.o.

- 1 Šatny
- 2 Příjem prádla
- 3 Prádelsna (tunelové pračky)
- 4 Sklad chemikálií
- 5 Mandlovna
- 6 Žehlení a mandlování
- 7 Sušení a praní džínoviny
- 8 Žehlící a šicí dílna
- 9 Kotelna a úprava vody
- 10 Bývalá ČOV (nevyužívaná)
- 11 Údržba
- 12 Kompressorovna
- 13 Kanceláře
- 14 Transformátor

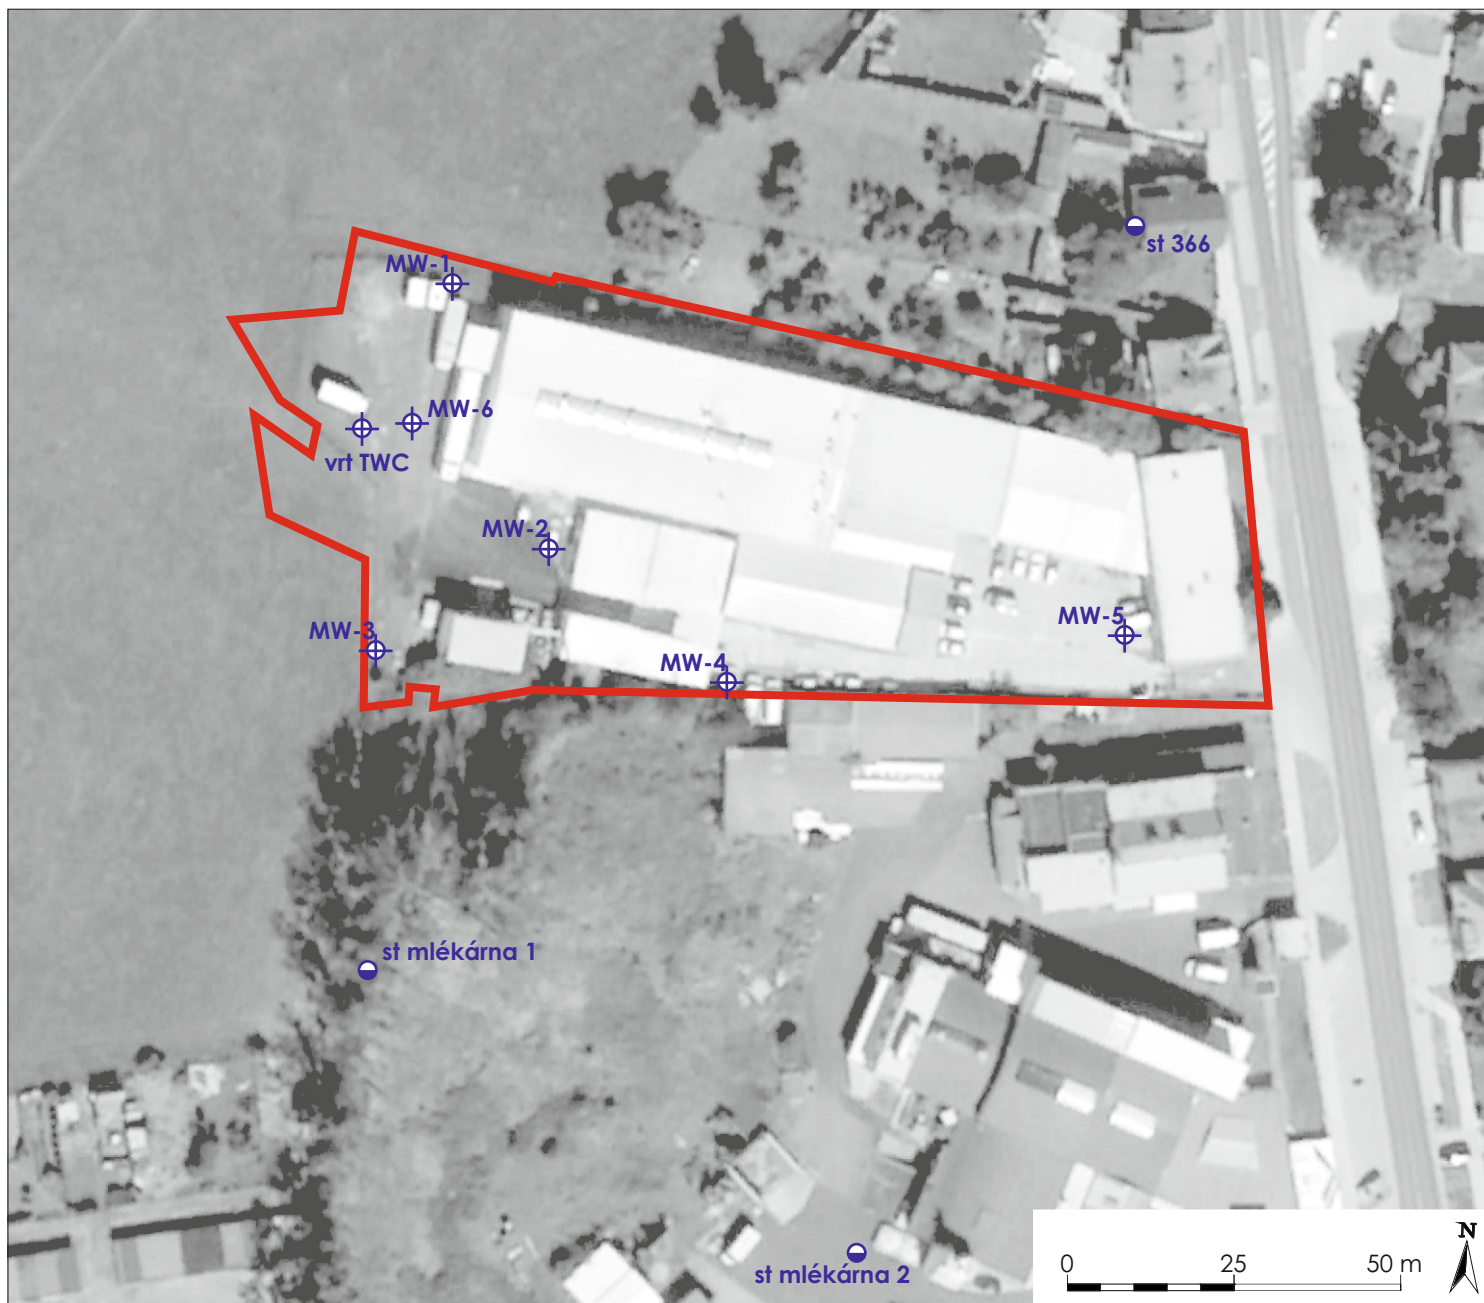
Příloha 3a

Mapa průzkumných vrtů a míst odběru vzorků

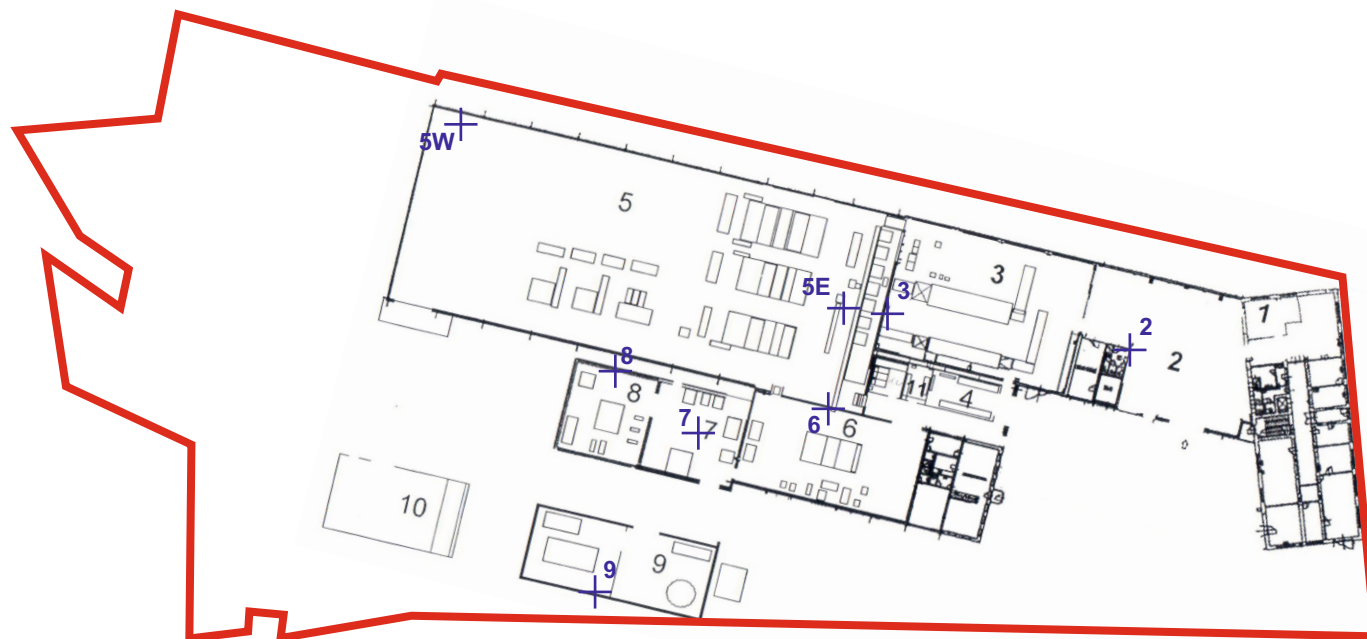
Příloha 3b

**Mapa odběrných míst vzduchu z vnitřního
prostředí budov**

- + Místa odběru vzorků vzduchu z vnitřního prostředí a půdního vzduchu pod budovami
- Přibližná hranice lokality

Pro posouzení kvality vzduchu ve vnitřním prostředí jednotlivých budov v areálu prádelny budou na 8 místech odebrány vzorky vzduchu. Pro vzájemnou korelaci s výsledky měření v rámci AR (Kozubek, 2019) a následných měření v letech 2020 a 2021 budou metodika i místa odběrů identická.

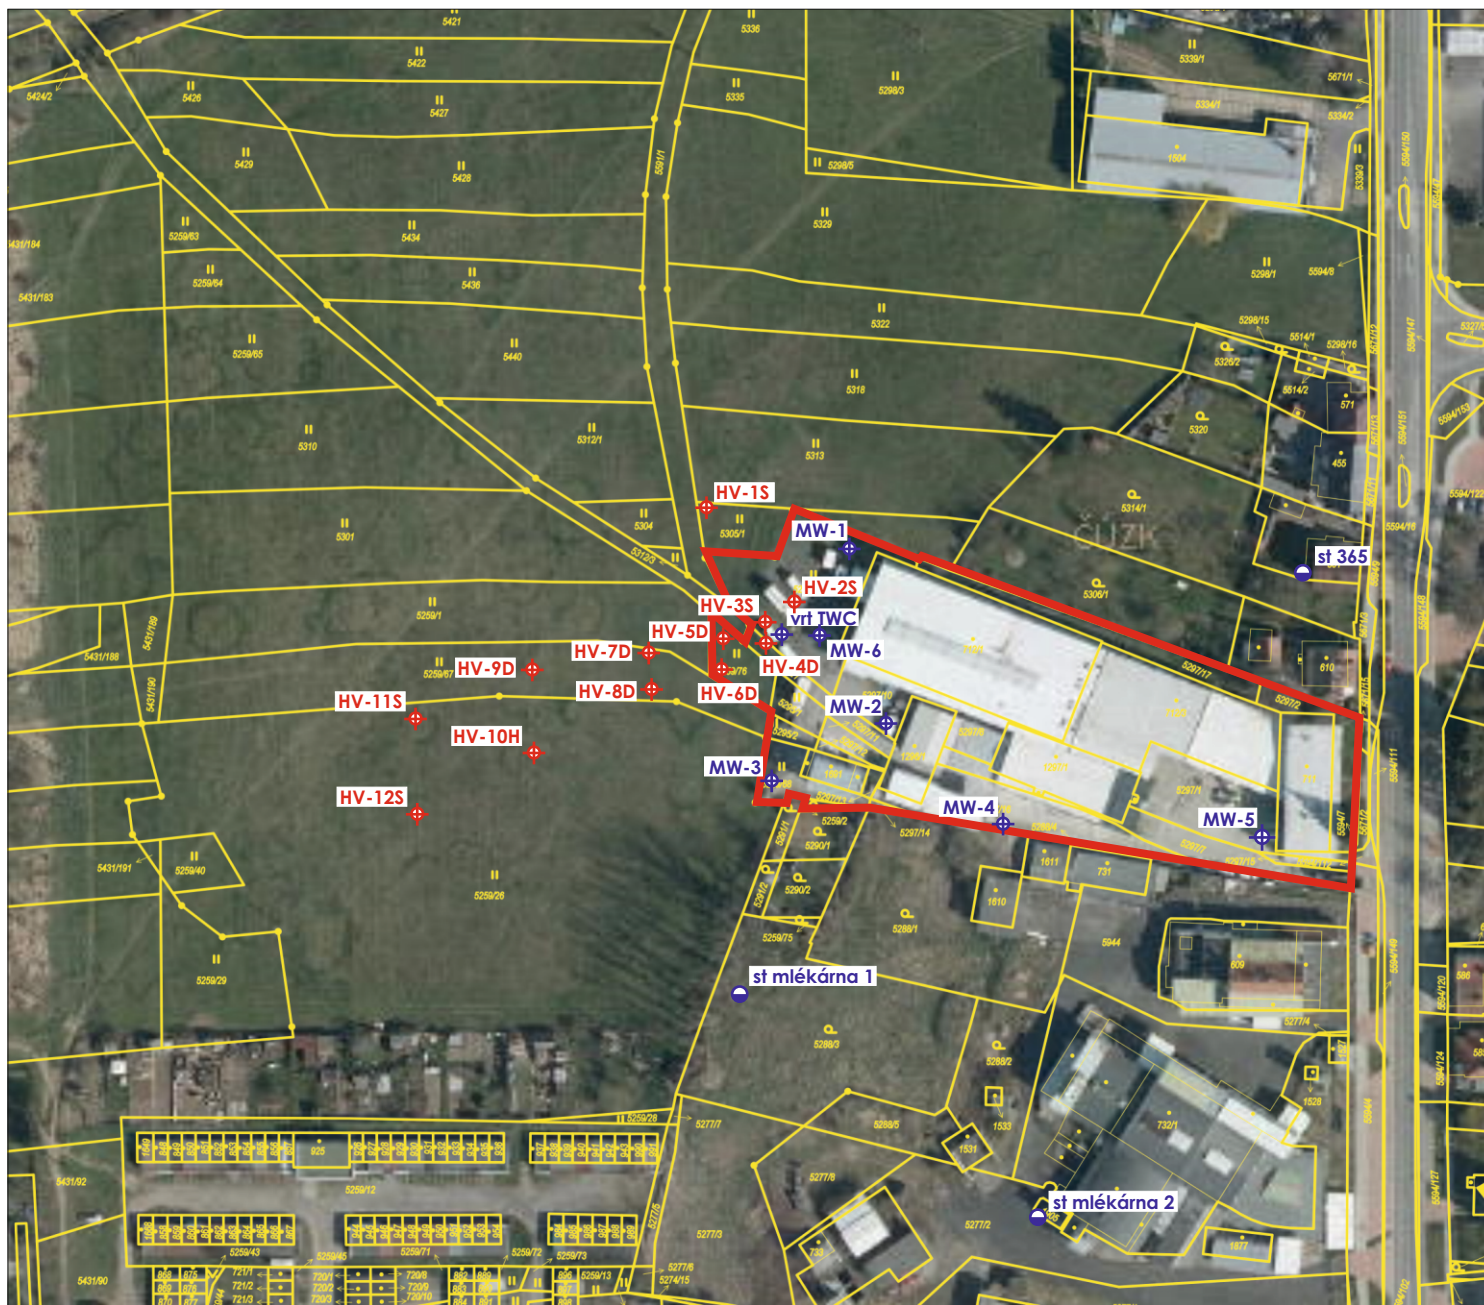
Projekt:	Projekt analýzy rizik	
Projekt č.:	223102	ENACON s.r.o.
Datum:	listopad 2022	
Příloha 8a: Mapa navrhovaných vrtů

Mapa navrhovaných vrtů

- ◆ Monitorovací vrt
- S - mělký
- D - dvouúrovňový
- H - hluboký
