PLOCHY ČELNÍ FASÁDY

Projektant:	Ing.arch. Martin Kondr	Datum :	05/2024
Investor :	Západočeská Galerie v Plzni, Pražská 13, Plzeň	Měřítko :	1:70
Místo :	Plzeň, Pražská 86/16	Formát :	A2
Akce :	oprava čelního průčelí obj. Pražská 86/16, Plzeň	Č.v. :	5

**SOUČASNÝ STAV FASÁDY
A BOURÁNÍ V RÁMCÍ 1.ETAPY OPRAVY**

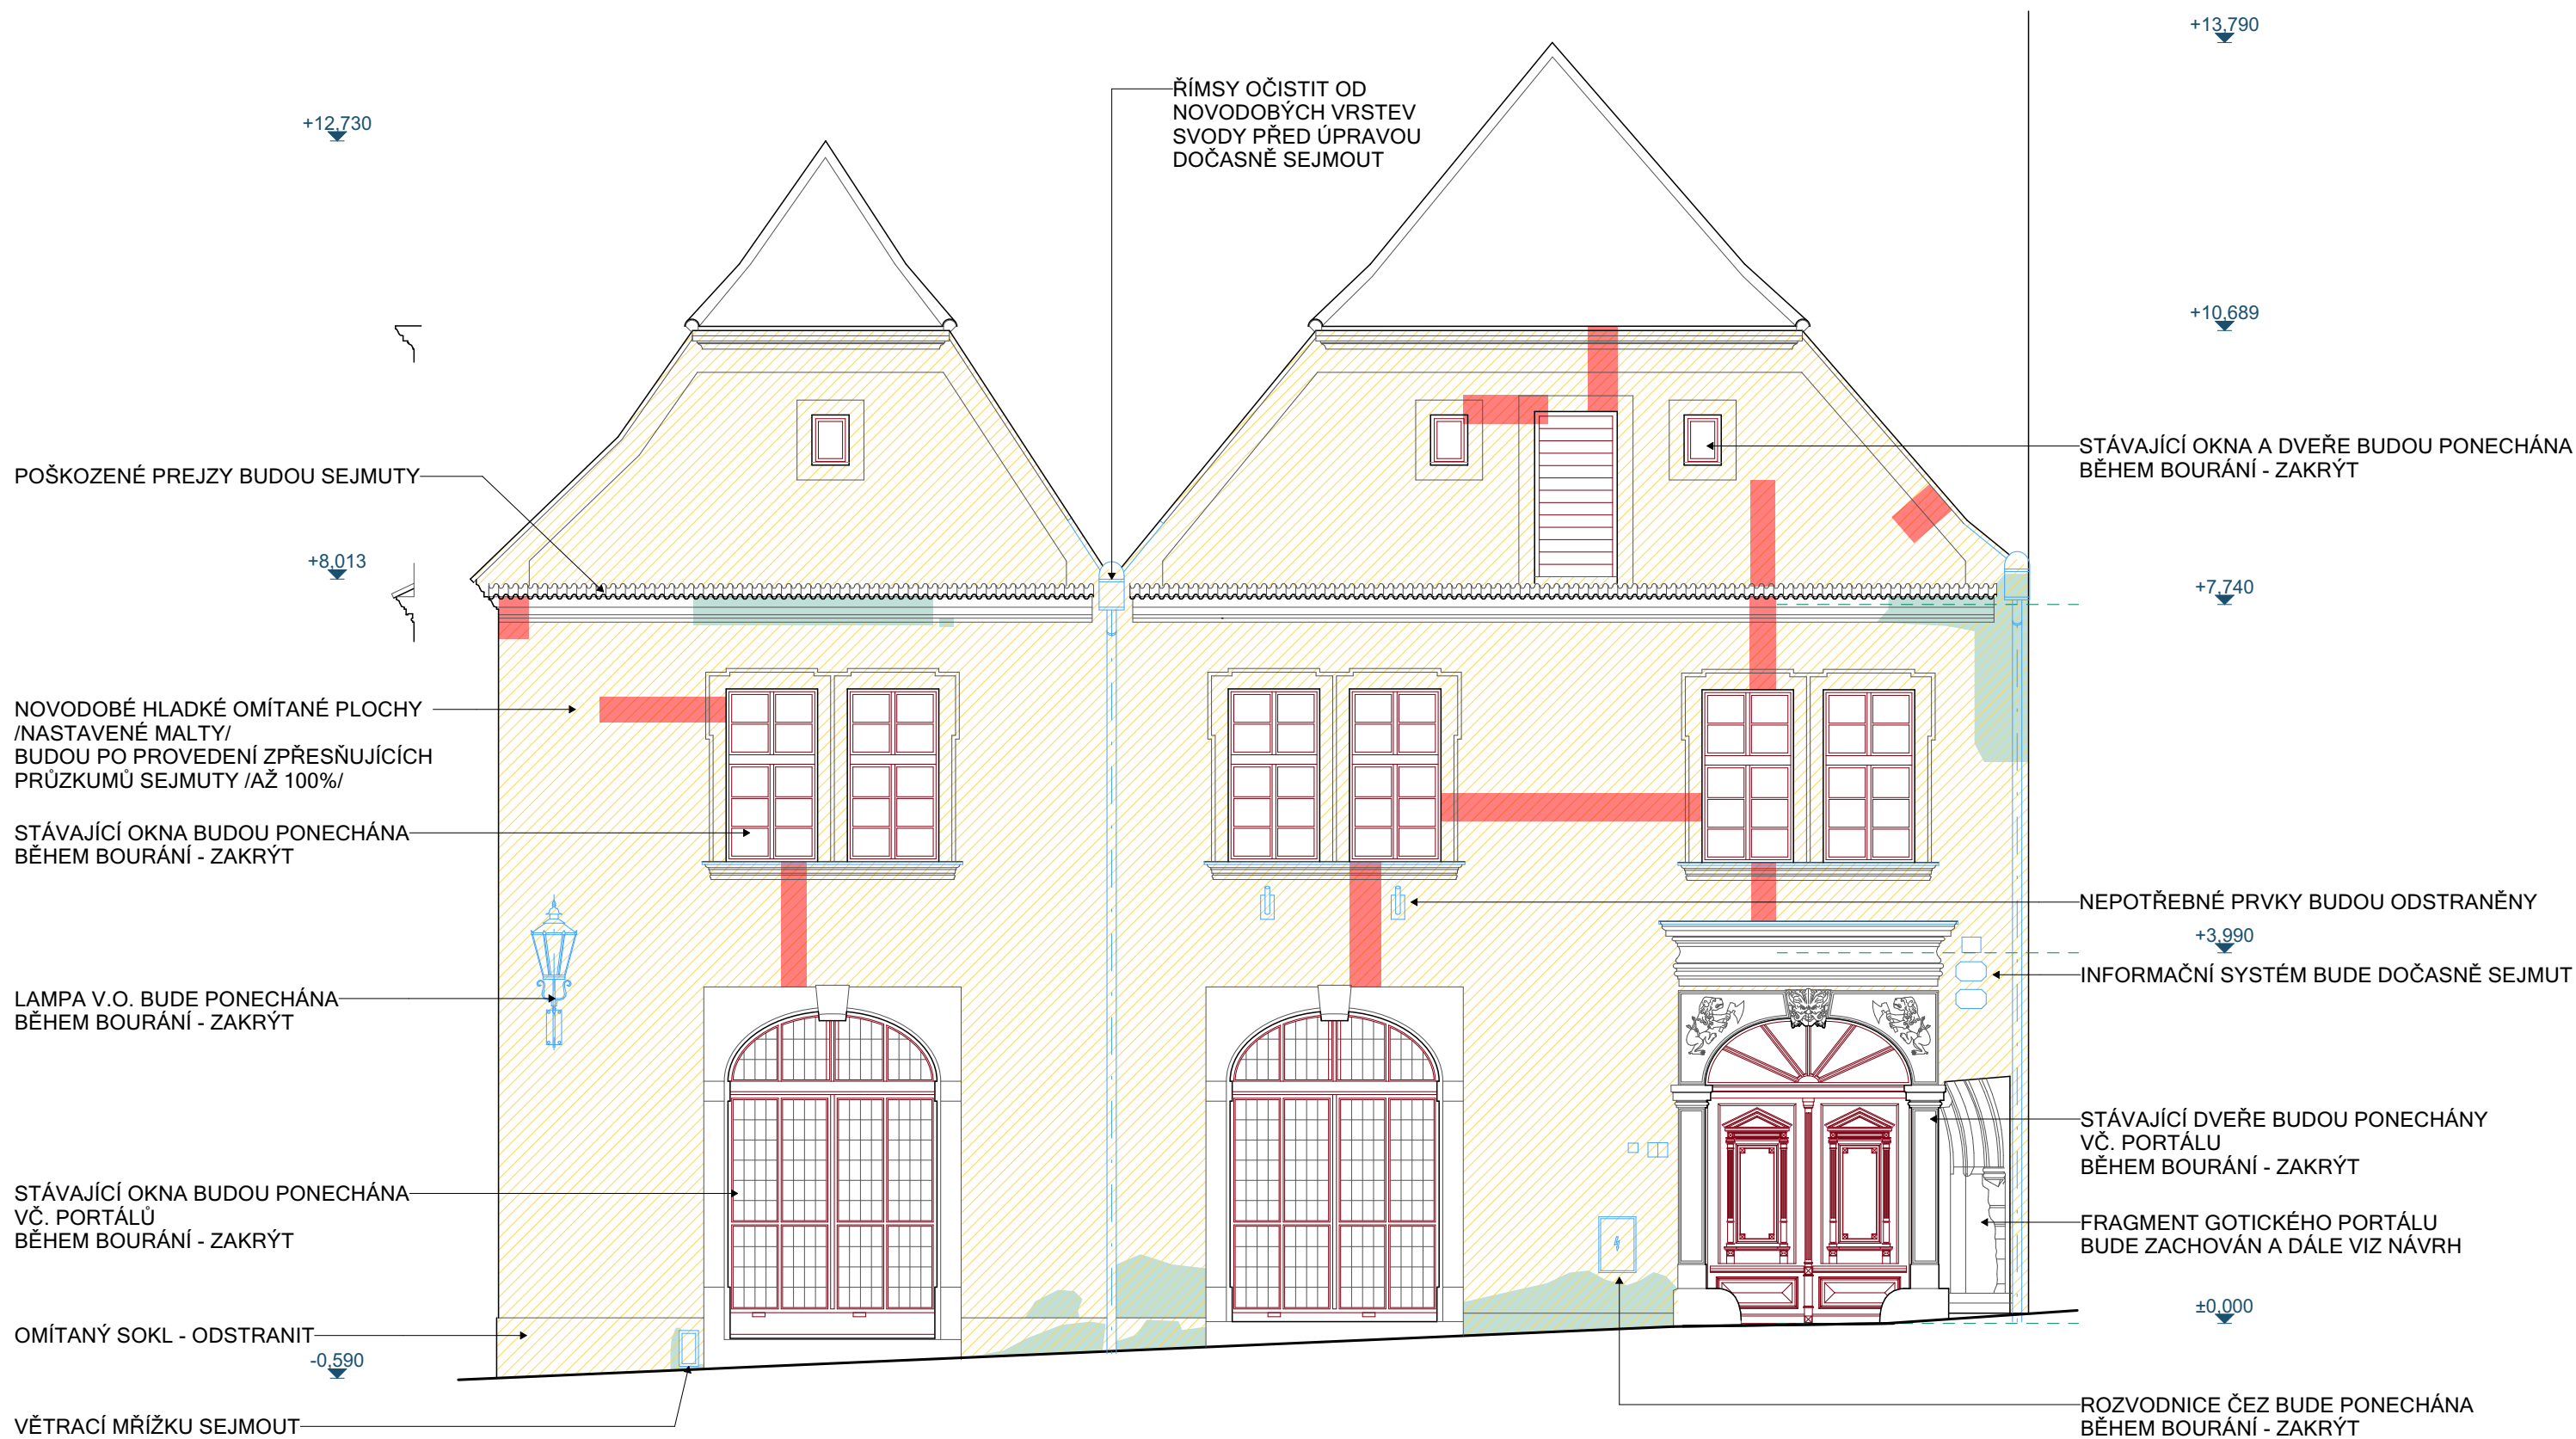
- POŽADOVANÉ SONDY ZPŘESŇUJÍCÍHO RESTAURÁTORSKÉHO PRŮZKUMU, kdy PŘED ZAHÁJENÍM PRACÍ MUSÍ BYT PROVEDEN ZPŘESŇUJÍCÍ PRŮZKUM! pro ověření rozsahu zachovaných historických souvrství, profilací a původní barevnosti
-

- PLOCHY A PRVKY POŠKOZENÉ ZEJMÉNA VZLÍNAJÍCÍ A STÉKAJÍCÍ VLHKOSTÍ stav k 04/2024
-

- NOVODOBÉ OMÍTANÉ PLOCHY BUDOU /PO PROVEDENÍ PRŮZKUMU/ SEJMUTY předpokládaný rozsah 80 -100% _ CELKEM cca 120m2

SKUTEČNÝ ROZSAH OBMĚNY OMÍTEK BUDE PŘED REALIZACÍ OVĚŘEN SONDÁŽNÍM A PLOŠNÝM PRŮZKUMEM - O ROZSAHU ODSTARŇOVÁNÍ OMÍTEK BUDE ROZHODNUTO KOMISIONÁLNĚ. OBDOBĚ I ROZSAH PŘÍPADNÉ VÝMĚNY POŠKOZENÝCH PREJZŮ BUDE UPŘESŇEN PO POSTAVENÍ LEŠENÍ.
