PŮDORYS KROVU

ATELIER SOUKUP OPL ŠVEHLA	ATELIER SOUKUP OPL ŠVEHLA s.r.o., Klatovská třída 818/11, 301 00 Pízeň IČO 25229869 ☎ 377223236 info@atelier-soukup.cz www.atelier-soukup.cz			číslo paré: 10/2023	
	zodpovědný projektant:	autor:	projektant:		
	Ing. Antonín Švehla		Michaela Pelešková		
	investor: Galerie Klatovy/Klenová, příspěvková organizace, č.p.1,34021, Klenová	místo stavby: Klatovy, nám. Míru č.p.149, Klatovy (665797)			datum: 10/2023
akce:	KLATOVY GALERIE U BILÉHO JEDNOROŽCE OPRAVA KROVU A STŘEŠNÍ KRYTINY			revize:	-
část:	D.1.1. ARCHITEKTONICKO -STAVEBNÍ ŘEŠENÍ			stupeň: DSP a DPS	
				číslo zakázky: 2023118	
název přílohy:	PŮDORYS KROVU- NÁVRH			měřítko:	číslo přílohy:
				1:50	D.1.1.2

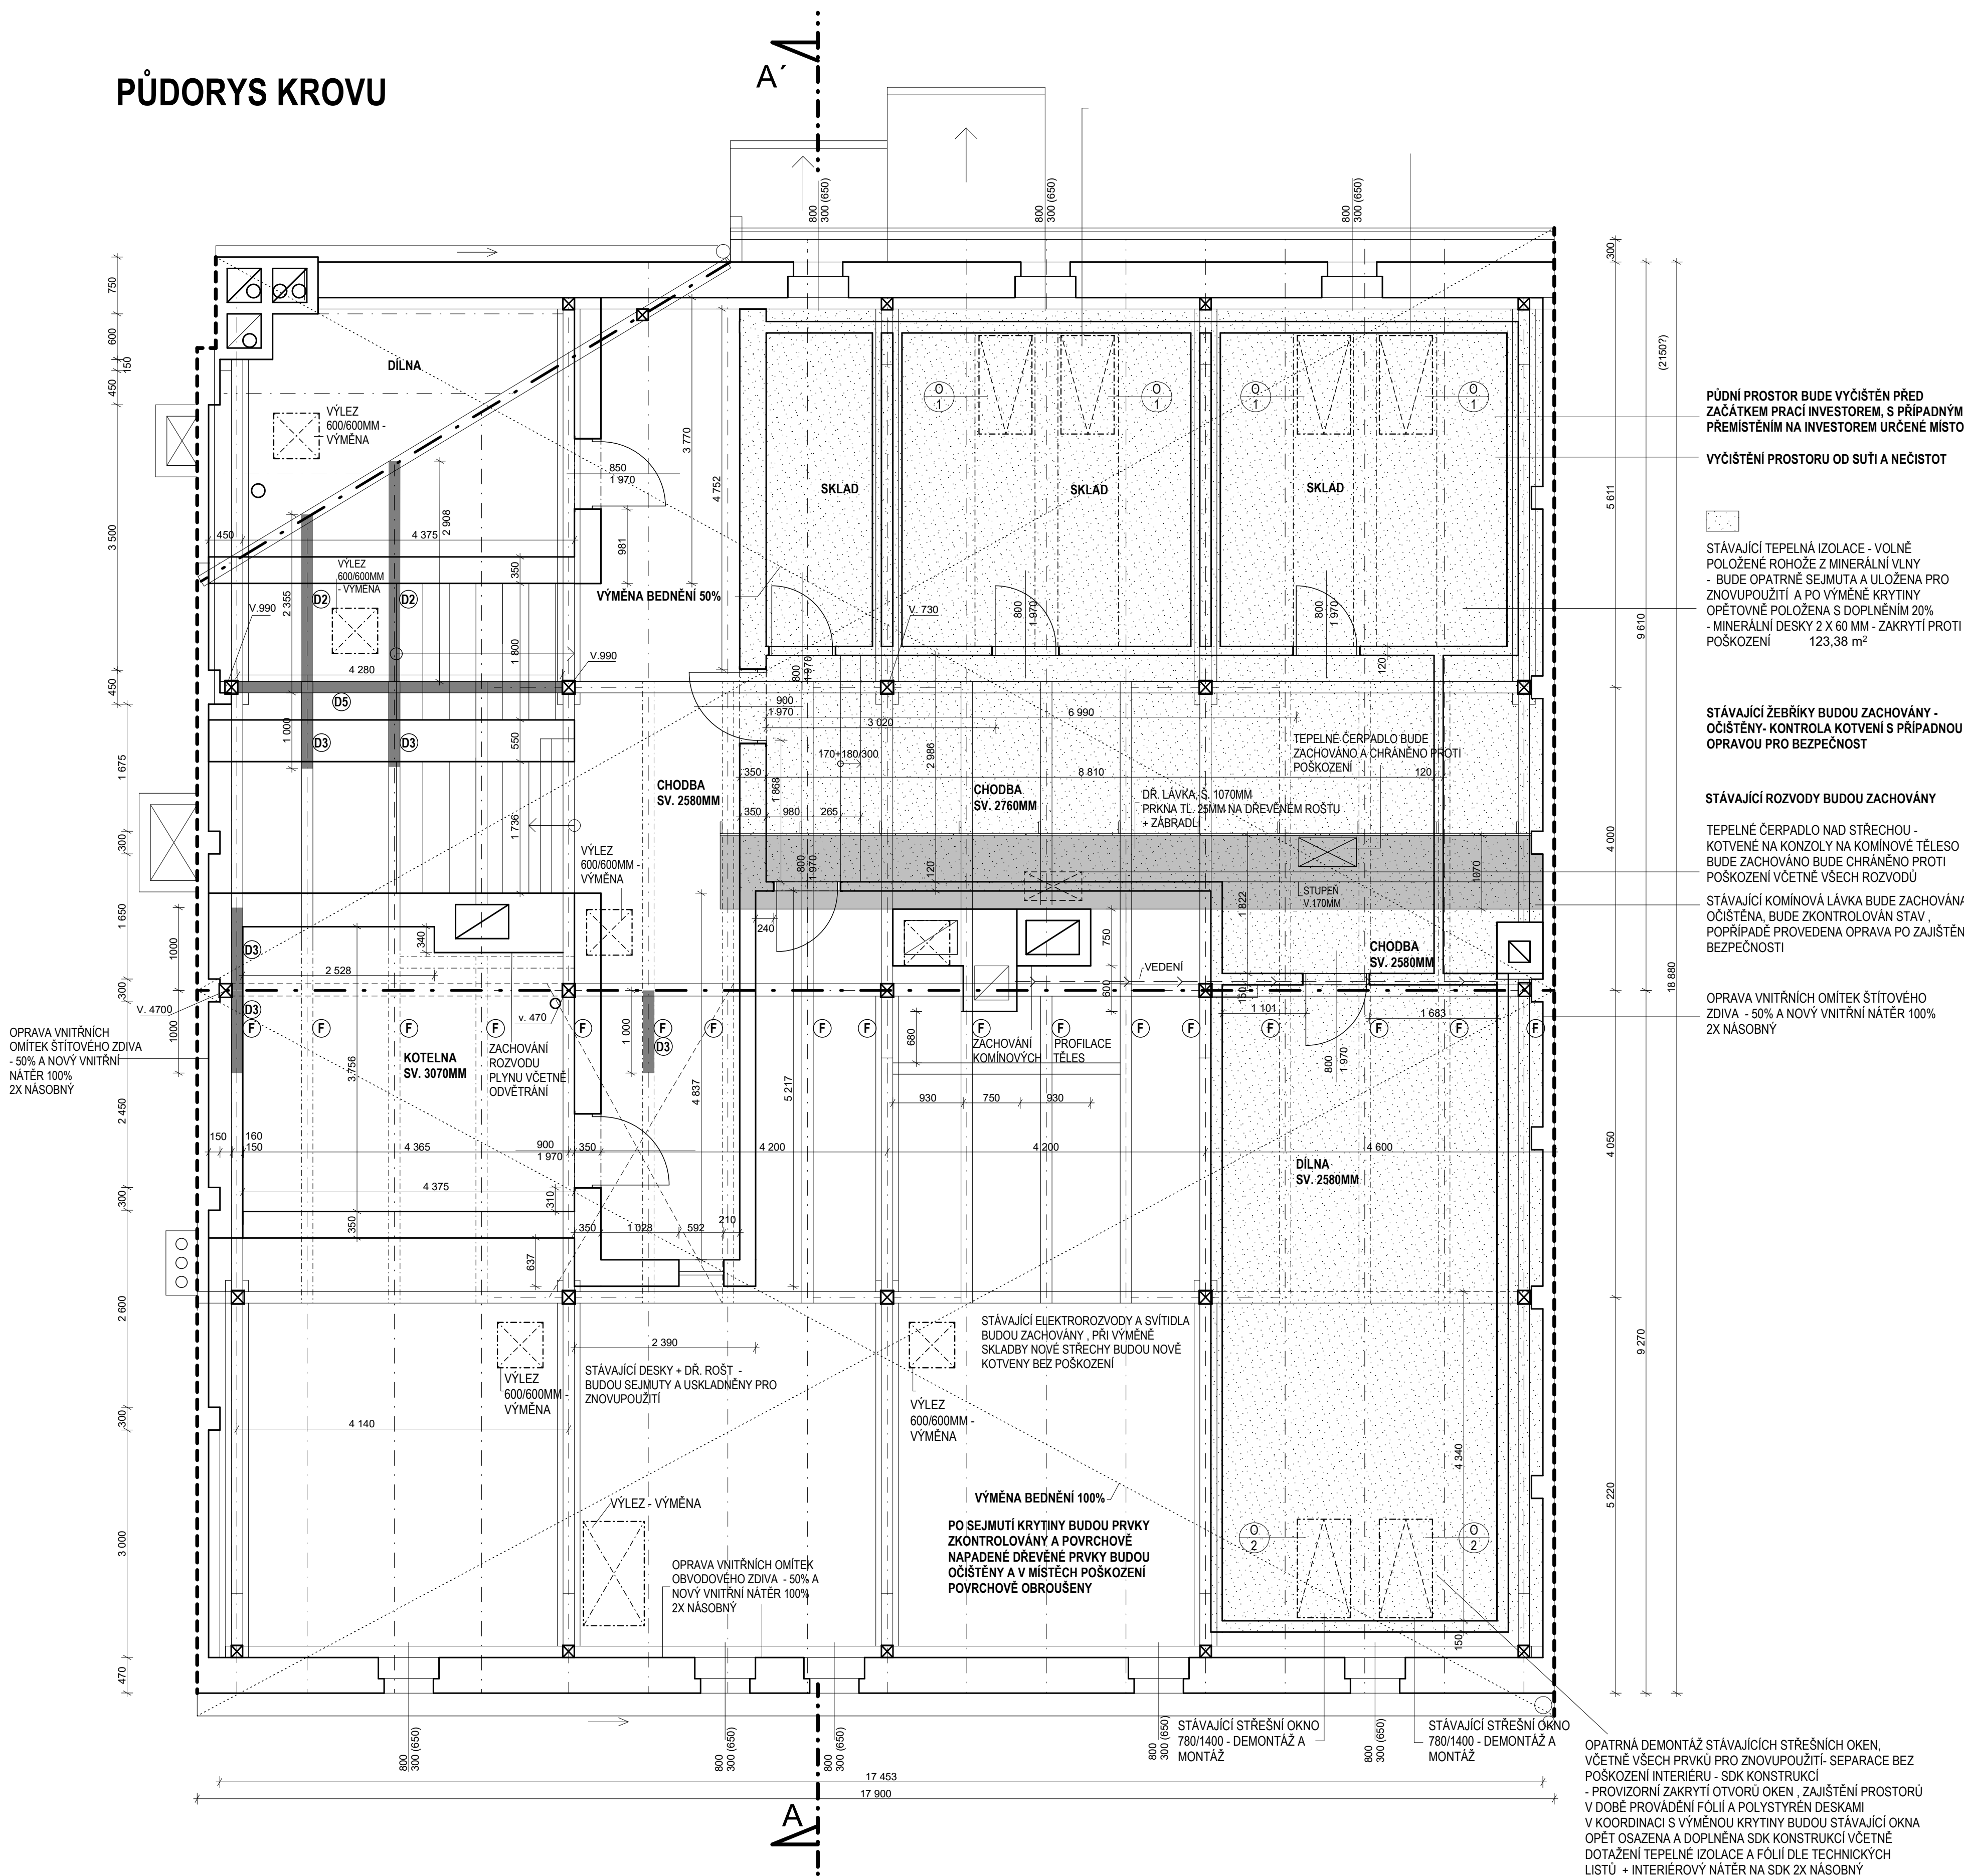
VYČIŠTĚNÍ PROSTORU OD SUŠÍ A NEČISTOT

STÁVAJÍCÍ TEPELNÁ IZOLACE - VOLNĚ POLOŽENÉ ROHOŽE Z MINERÁLNÍ VLN
- BUDE OPATRNĚ SEJMUTA A ULOŽENA PRO ZNOVUPOUŽITÍ A PO VÝMĚNĚ KRYTINY OPĚTOVNĚ POLOŽENA S DOPLNĚNÍM 20%
- MINERÁLNÍ DESKY 2 X 60 MM - ZAKRYTÍ PROTI POŠKOZENÍ 123,38 m²

STÁVAJÍCÍ ŽEBŘÍKY BUDOU ZACHOVÁNY - OČIŠTĚNY- KONTROLA KOTVENÍ S PŘÍPADNOU OPRAVOU PRO BEZPEČNOST

STÁVAJÍCÍ ROZVODY BUDOU ZACHOVÁNY

TEPELNÉ ČERPADLO NAD STŘECHOU - KOTVENÉ NA KONZOLY NA KOMINOVÉ TĚLESO BUDE ZACHOVÁNO BUDE CHRÁNĚNO PROTI POŠKOZENÍ VČETNĚ VŠECH ROZVODŮ

STÁVAJÍCÍ KOMINOVÁ LÁVKA BUDE ZACHOVÁNA OČIŠTĚNA, BUDE ZKONTROLOVÁN STAV , POPŘÍPADĚ PROVEDENA OPRAVA PO ZAJIŠTĚNÍ BEZPEČNOSTI

OPRAVA VNITŘNÍCH OMÍTEK ŠTÍTOVÉHO ZDIVA - 50% A NOVÝ VNITŘNÍ NÁTĚR 100% 2X NÁSOBNÝ
