## ODBORNÝ POSUDEK

**Metodiky posuzování staveb z hlediska výskytu obecně a zvláště  
chráněných synantropních druhů živočichů**

**ZÁKLADNÍ UMĚLECKÁ ŠKOLA  
ROKYCANY**

Budova Základní umělecké školy Rokycany, Jiráskova č.p. 181, 337 01 Rokycany.

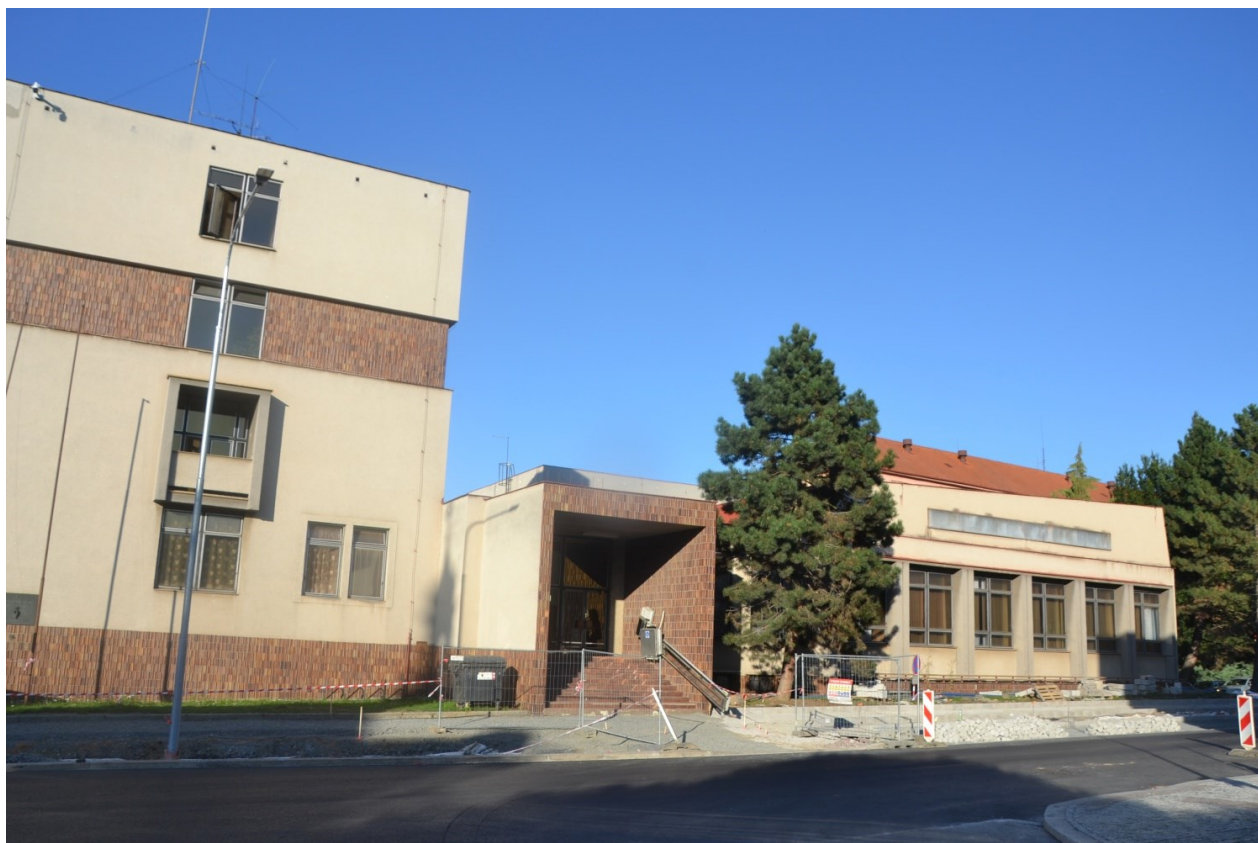
Rozlehlá zděná až pětipodlažní budova s rovnou odvětrávanou střechou (obr úvod, 1 - 6).

Sledovaná budova je velká zděná až pětipodlažní budova s rovnou odvětrávanou střechou (obr úvod, 1 – 6). Stěny jsou částečně obloženy hladkým obkladem, částečně jsou omítnuté. Nebyly zaznamenány hlubší praskliny či jiné poruchy omítky či zdiva, které by byly vhodné pro štěrbinové druhy netopýrů. Jediný potenciál pro hnízdění ptáků či úkryty netopýrů se nachází za některými většími větracími otvory, které nejsou uzavřené krytkami (obr 7 a 8). Neuzavřené větrací otvory se nachází na každé stěně, nicméně v jejich okolí se nenachází žádné pobytové stopy po hnízdění ptáků. Mapování rorýsů obecných v minulosti hnízdění zde neprokázalo.

Za otevřenými větracími otvory nelze také vyloučit hnízdění drobných pěvců, proto doporučujeme před instalací jednosměrných uzávěr toto prověřit.

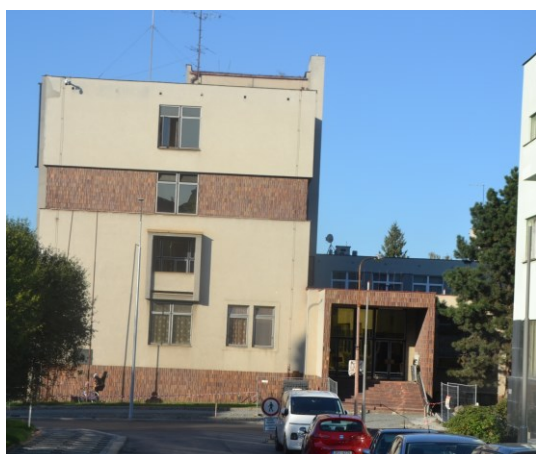
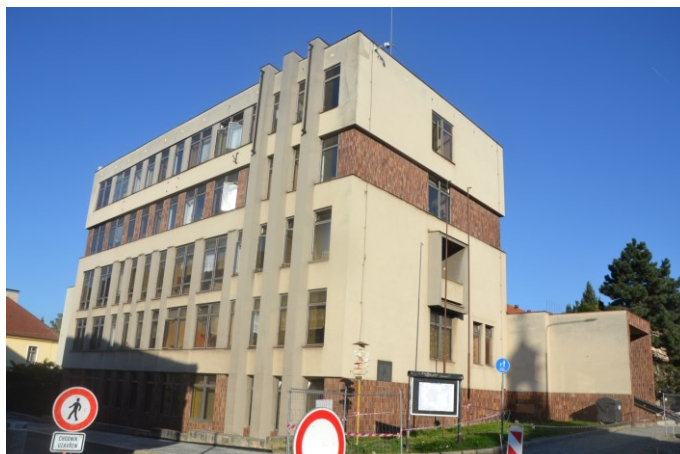
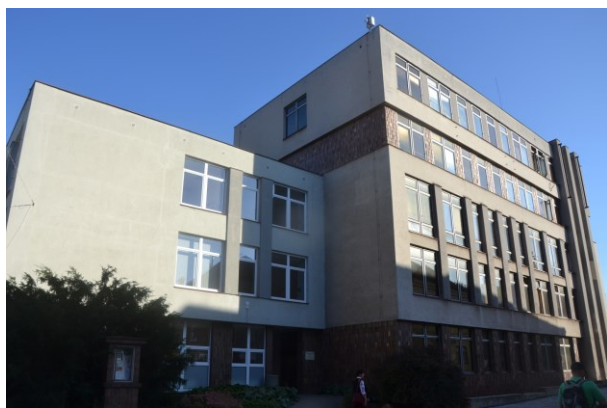
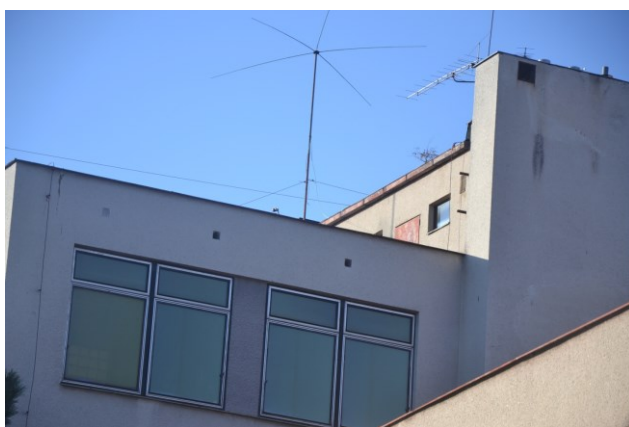
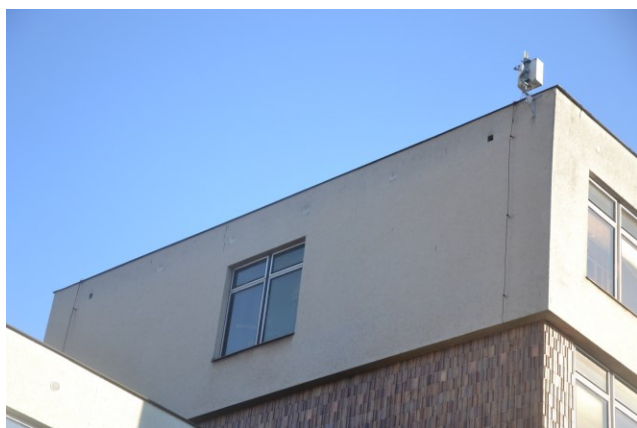
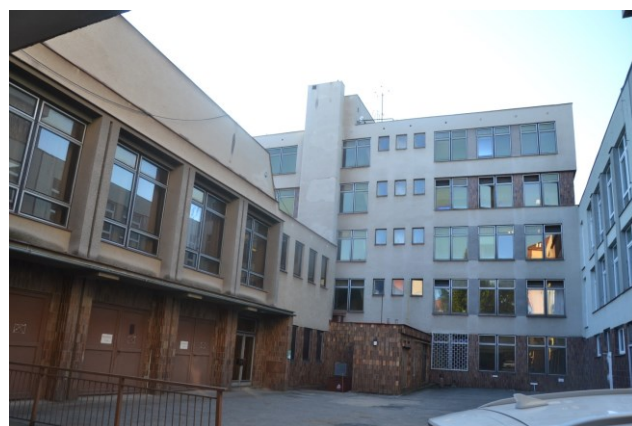
Obr 1 - 6: Budova Základní umělecké školy v Rokycanech.

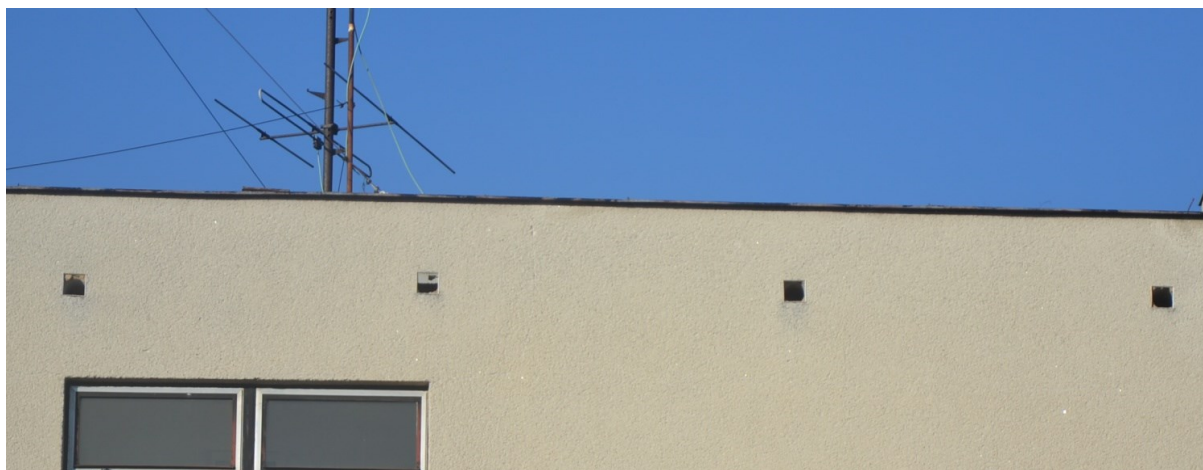
Obr 7 – 8: Větrací otvory, některé nemají krycí mřížku.

Budova Základní umělecké školy v Rokycanech není aktuálně lokalitou výskytu zvláště chráněných synantropních druhů živočichů. Jednorázovým průzkumem však nelze potvrdit či vyloučit výskyt netopýrů v jiném období v roce. doporučujeme proto s předstihem před uzavřením větracích otvorů, instalovat jednosměrné uzávěry, které zajistí vystěhování případných netopýrů (obr 9 a 10). Jednosměrné uzávěry nelze instalovat v období odchovu
