**Průzkum stěn, stropu a mobiliáře zadní místnosti barokní  
lékárny v Klatovech, čp 149/1**

Dne 7. 5. 2010

### **Průzkum stěn a stropu**

### **Průzkum mobiliáře zadní místnosti barokní lékárny**

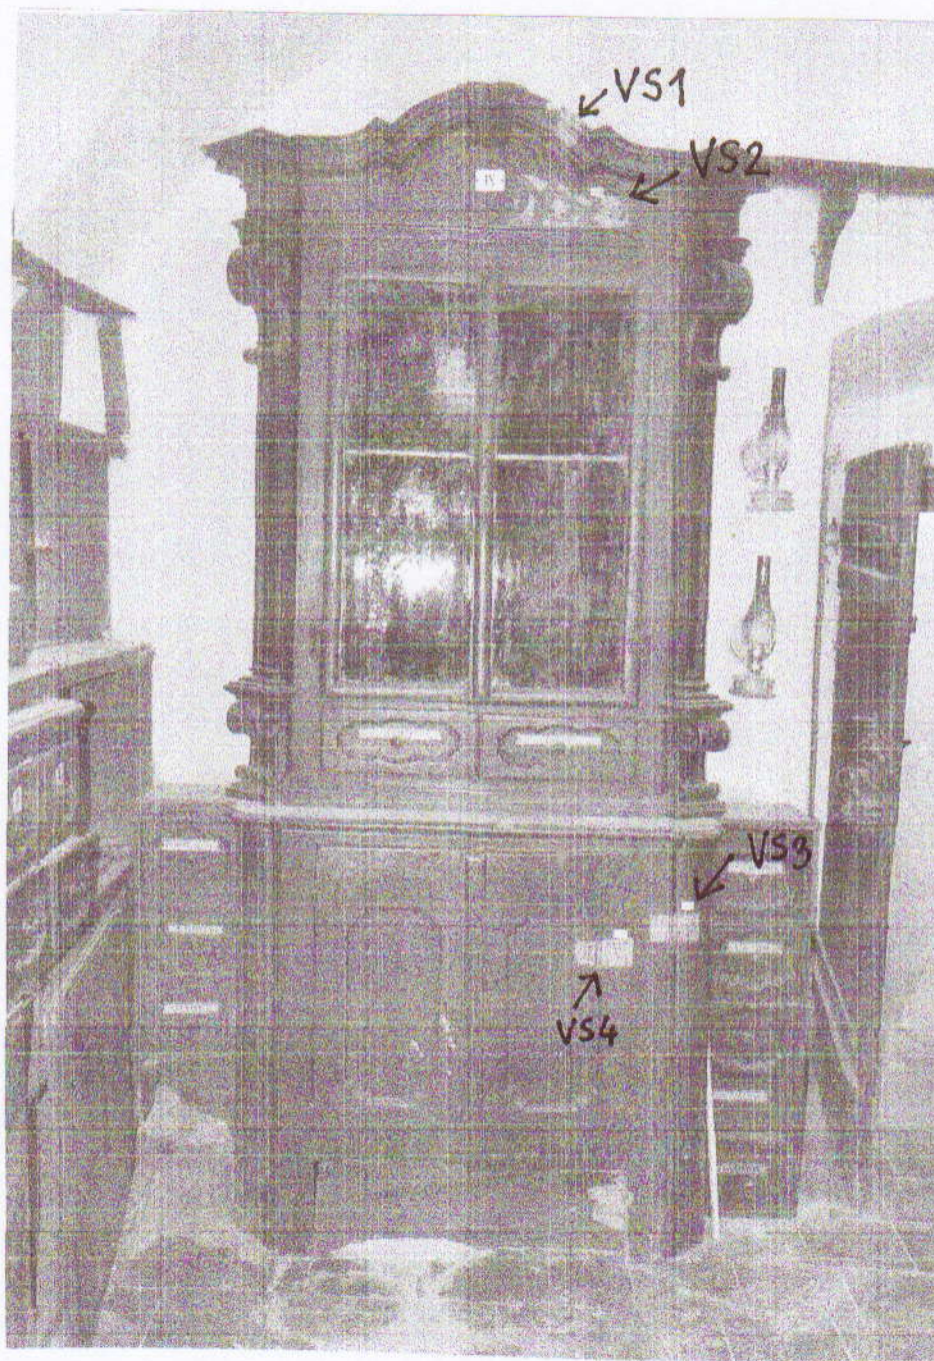
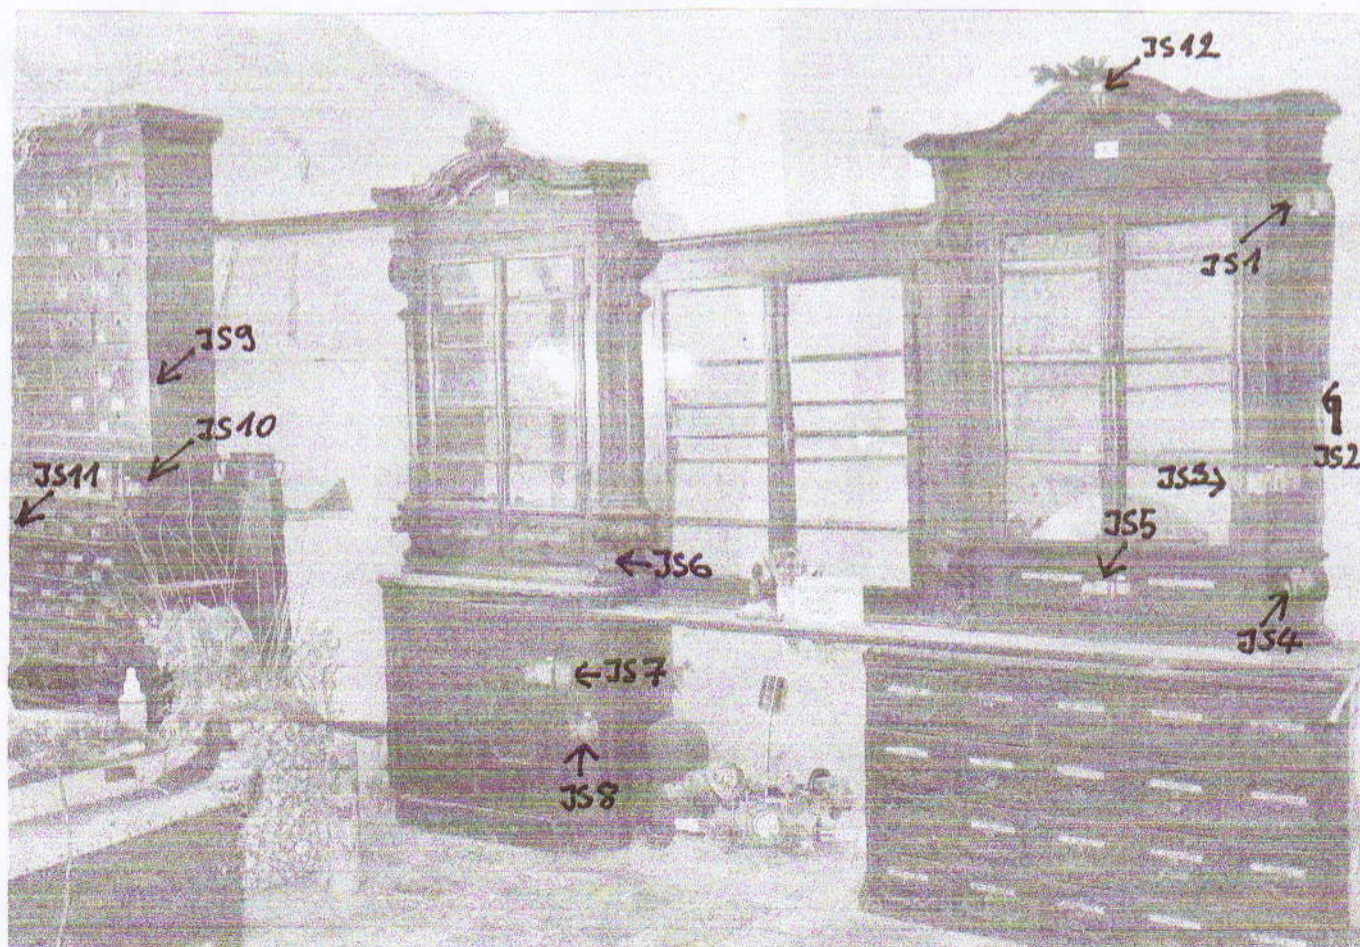
Umístění sond

V rámci průzkumu bylo provedeno 21 sond do stěn a klenby.

V rámci průzkumu bylo provedeno celkem 34 sond na mobiliáři. Z toho sondy VS1 – VS4 na východní stěně, ZS1 – ZS7 na západní stěně, SS1 – SS5 na severní stěně, JS1 – JS12 na stěně jižní a TS1 – TS6 na pracovním stole ve středu místnosti.

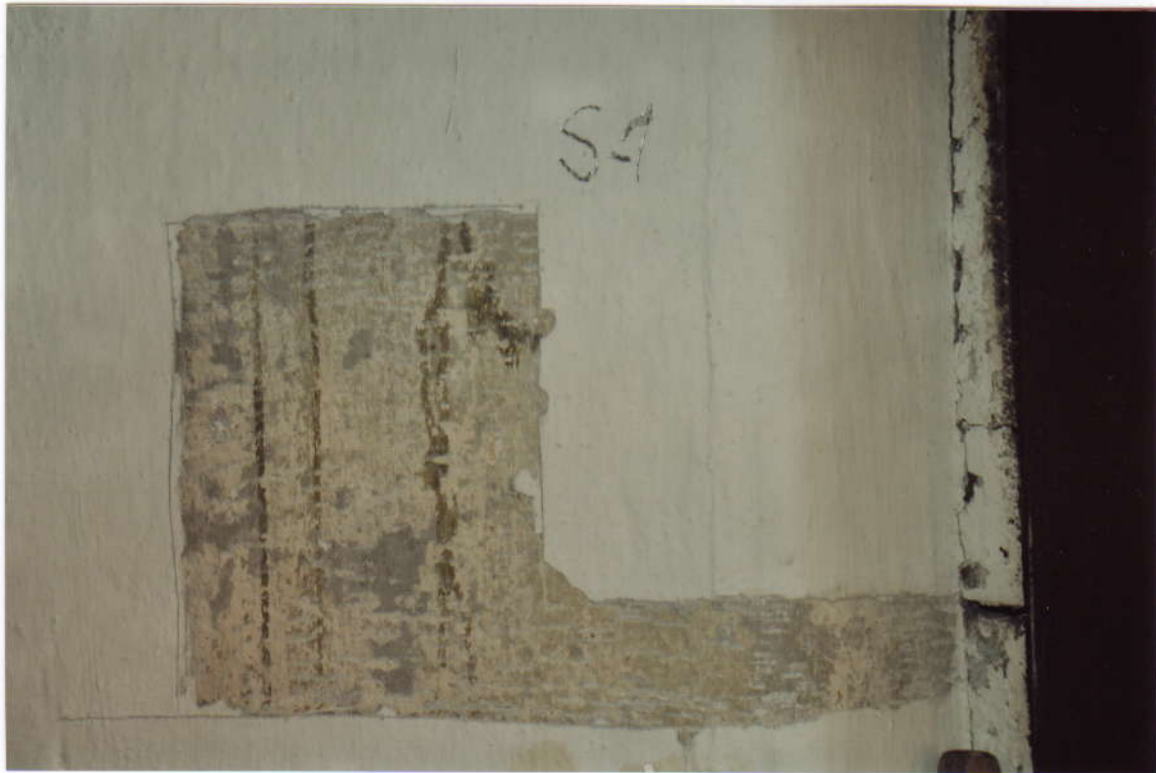
**Sonda S1**

Sonda S1 – na pravé hraně špalety okna. Zde se pod vrstvou mladších celoplošných výmaleb dochovaly bohaté dekorativní malby.

V sondách S1, S2, S4 a S21 ve špaletě okna byla objevena náročná dekorativní výmalba špalety okna. Tato přináleží třetí šedomodré celoplošné výmalbě. V této vrstvě byla bohatě malovaná špaleta, která byla ve zbytku místnosti doplněna jen

Malba se dochovala v ploše hluboké špalety okna. Jedná se o bohatě provedenou malbu technikou secco ve 3. vrstvě. Malba se dochovala v poměrně dobrém stavu. Části malby však již chybí v důsledku oprav omítek a jiných zásahů, jsou zde patrné četné plomby. Celý povrch malby je krytý vrstvami nátěrů.

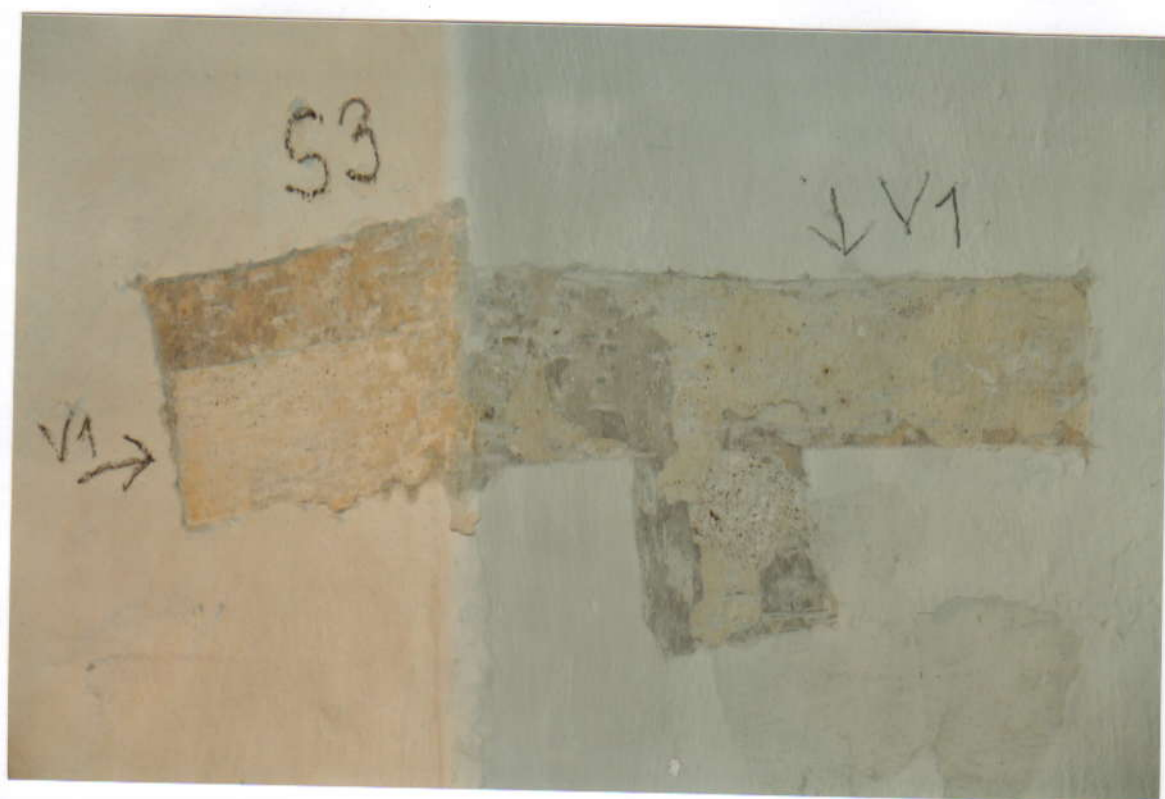
Sonda S3 – v hřebínku klenby. Zde se dochovaly jen běžné celoplošné malby.

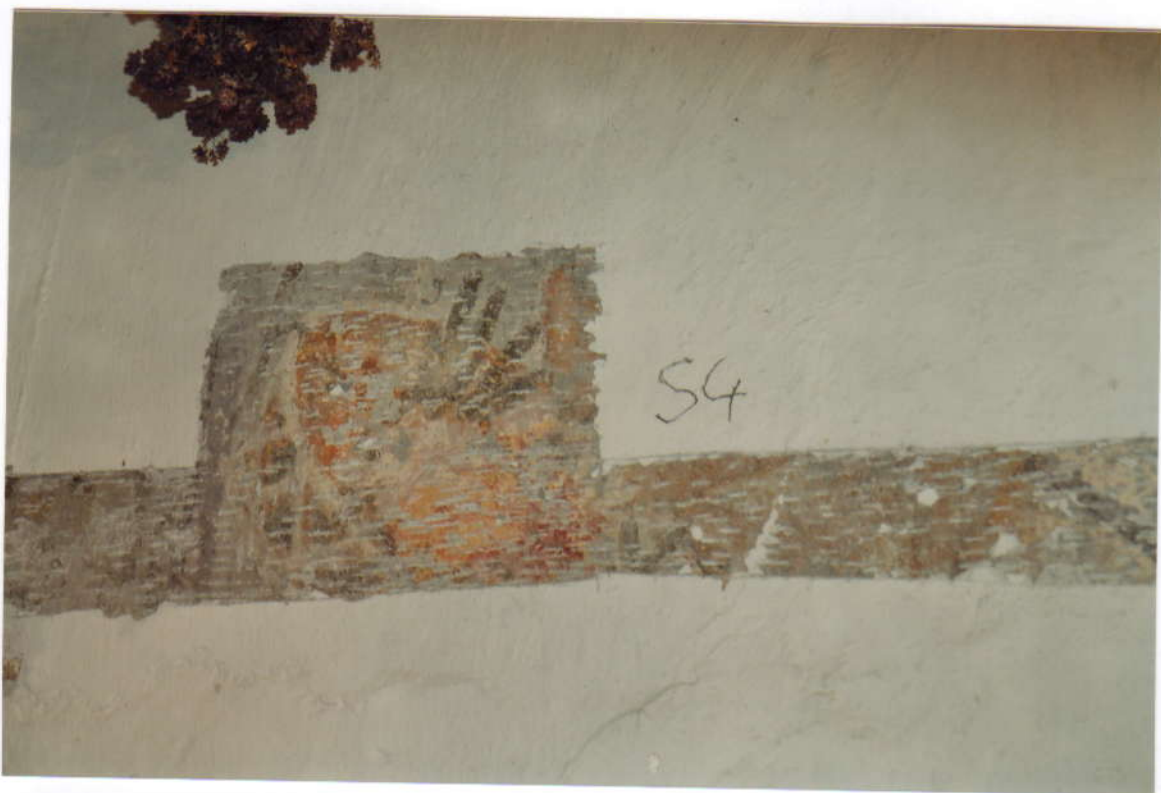
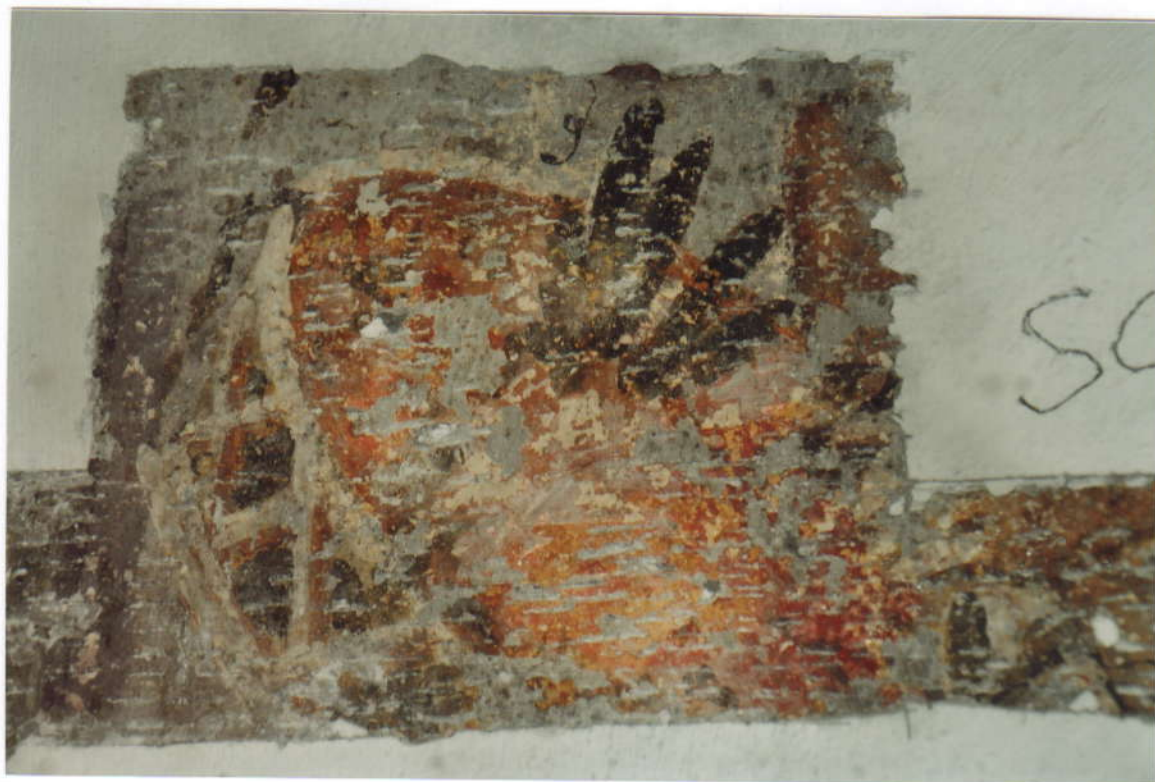
**Sonda S4**

Sonda S4 – pásová sonda v pravé špaletě okna. Zde se pod vrstvou mladších celoplošných výmaleb dochovaly bohaté dekorativní malby.

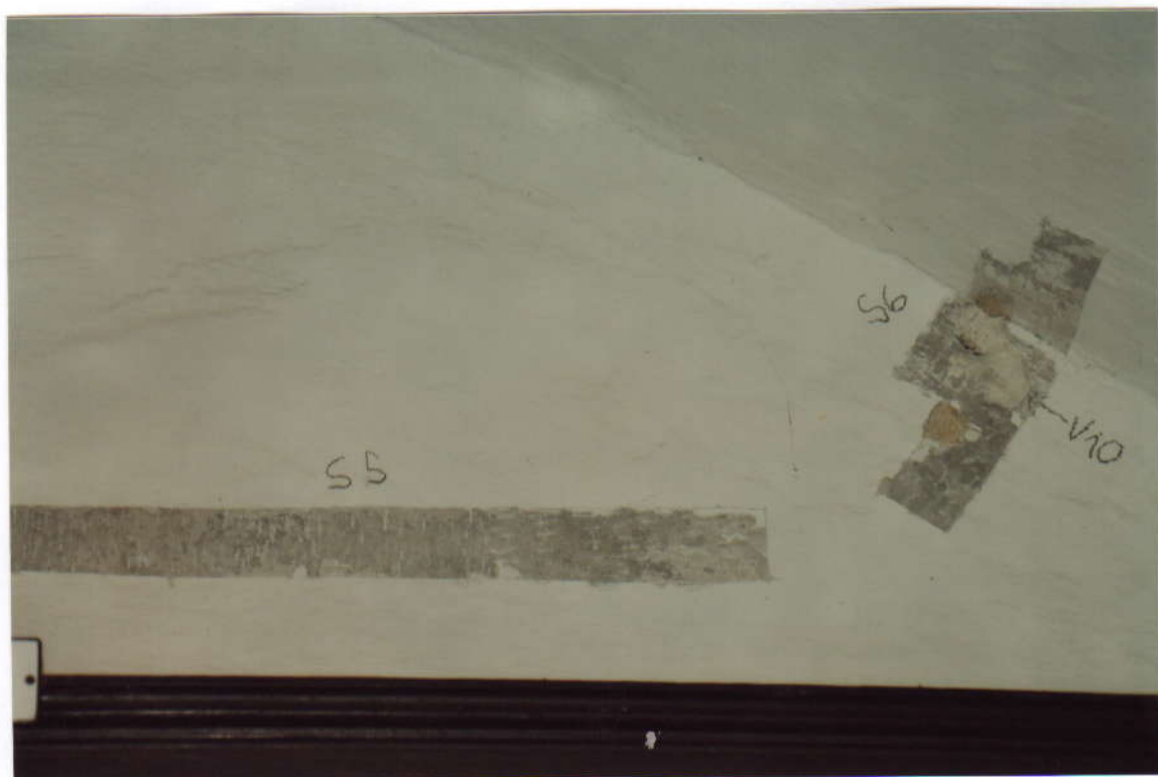
**Sondy S5 a S6**

Sonda S5 – v ploše západní stěny. Zde se dochovaly jen běžné celoplošné malby.

Sonda S6 – v ploše stropu. Zde se dochovaly jen běžné celoplošné malby.

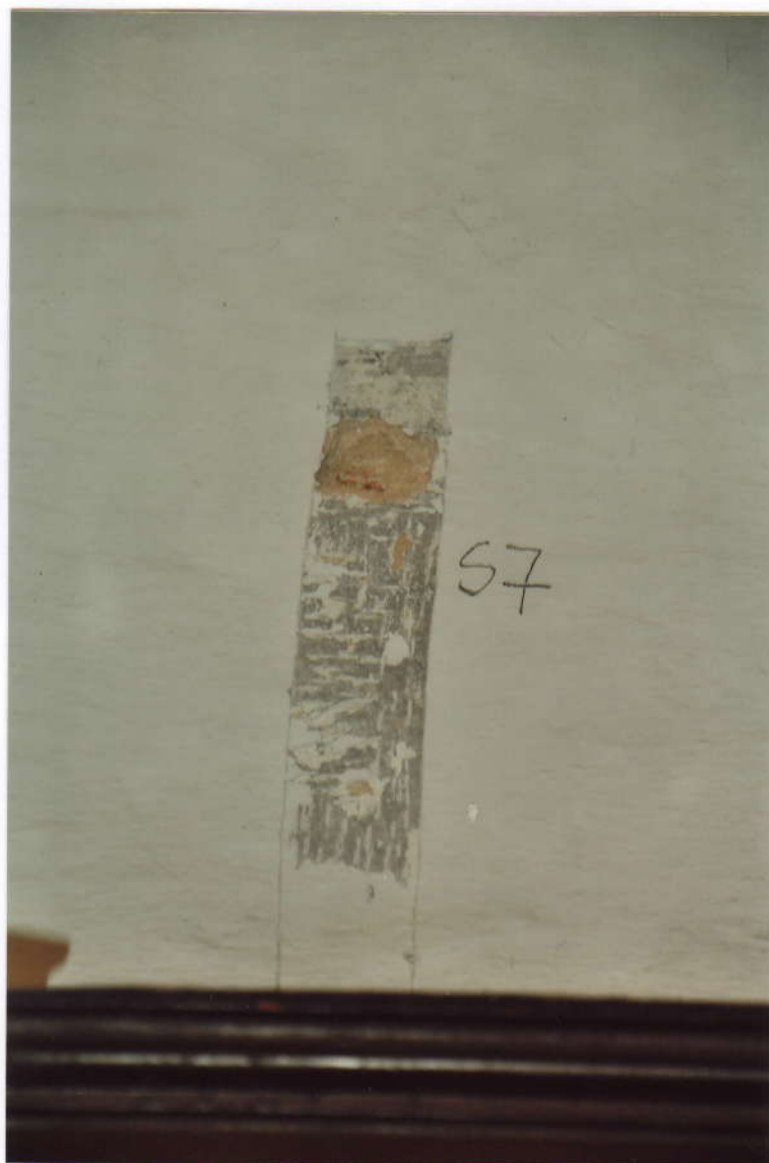
**Sonda S7**

Sonda S7 – v ploše západní stěny. Zde se dochovaly jen běžné celoplošné malby.

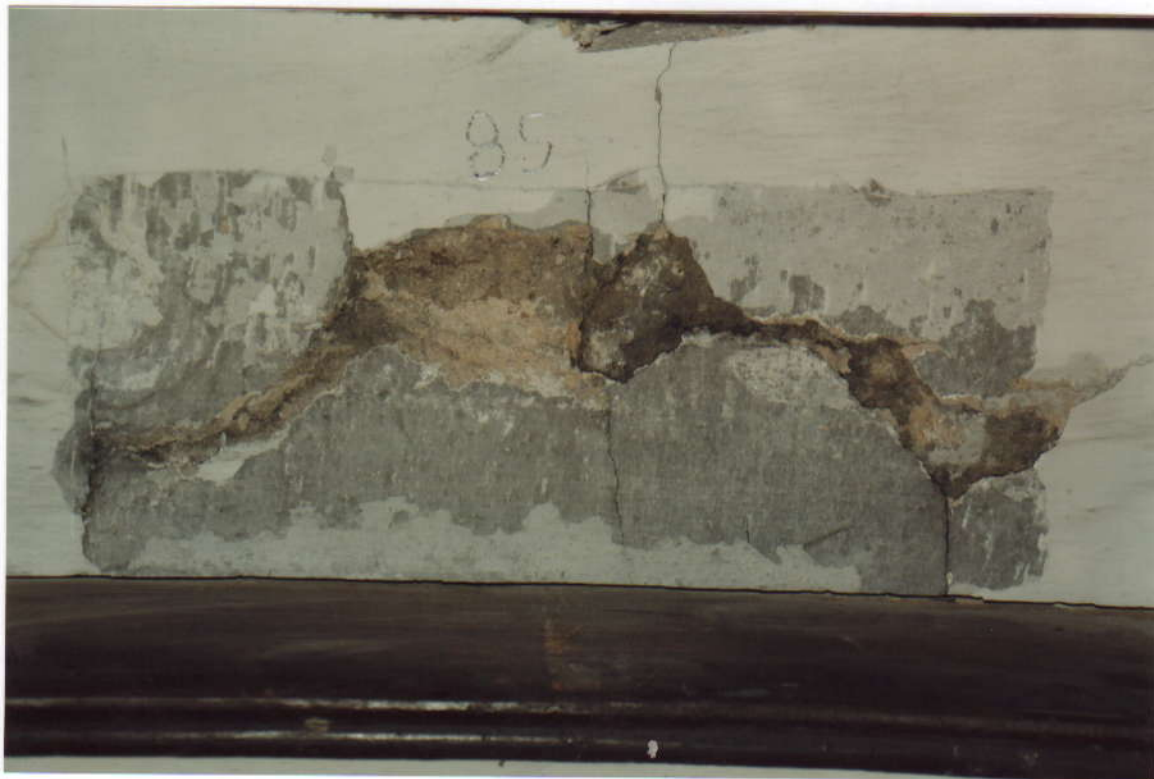
**Sonda S8**

Sonda S8 – v ploše severní stěny. Zde se dochovaly jen běžné celoplošné malby.

Dále jsou zde patrné poruchy historických omítek a jejich opravy.

Nejprve je nutné revidovat neintegrované opravy a úpravy v povrchu omítek a také poruchy omítky. Dále doporučuji přebroušení hrubé struktury omítky a současné výmalby (působí neprodyšným dojmem – zřejmě jde o akrylátový nátěr). K opravě omítek by měl být použit jen čistě vápenopískový štuk. Opravenou omítku klenby doporučuji několikrát natřít vápennou nebo hlinkovou prodišnou barvou, přitónovanou kvalitními stálými pigmenty do šedomodrého odstínu vrstvy č.3. Barevnost by měla být konzultována se zástupcem památkové péče. Dále doporučuji provést rekonstrukci linek patřících k vrstvě č. 3, které patří k dekorativní výmalbě malovaných špalet. Stěny a strop budou provedeny formou rekonstrukce. Zde se jeví jako zbytečné provádět celoplošný odkryv monochromní barevnosti.

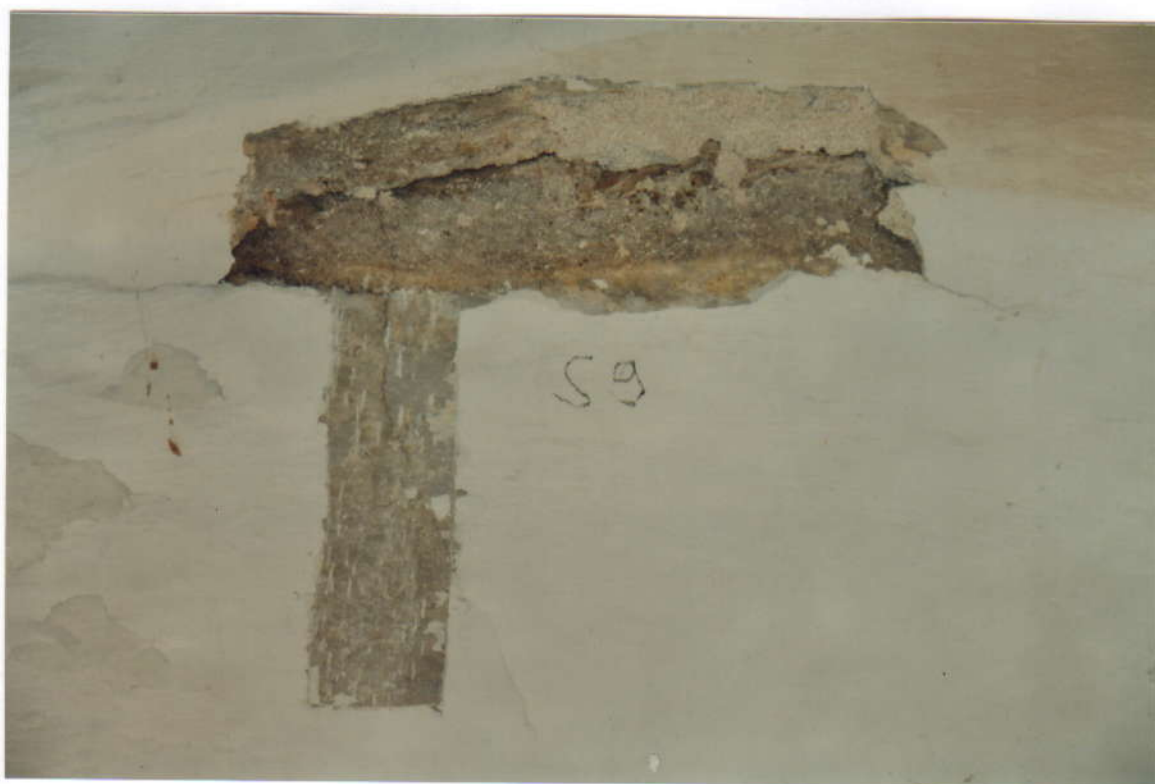
**Sonda S9**

Sonda S9 – v ploše jižní stěny. Zde se dochovaly jen běžné celoplošné malby.

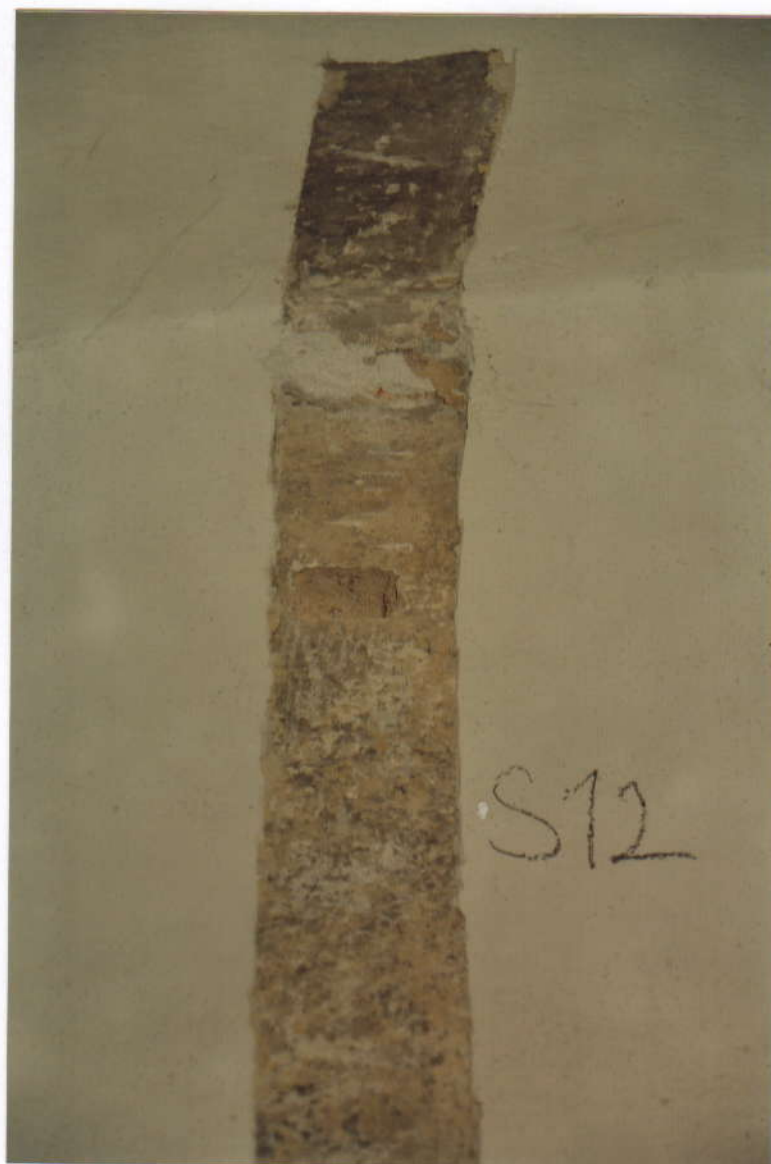
**Sonda S12**

Sonda S12 – na rozhraní stropu a východní stěny. Zde se dochovaly jen běžné celoplošné malby.

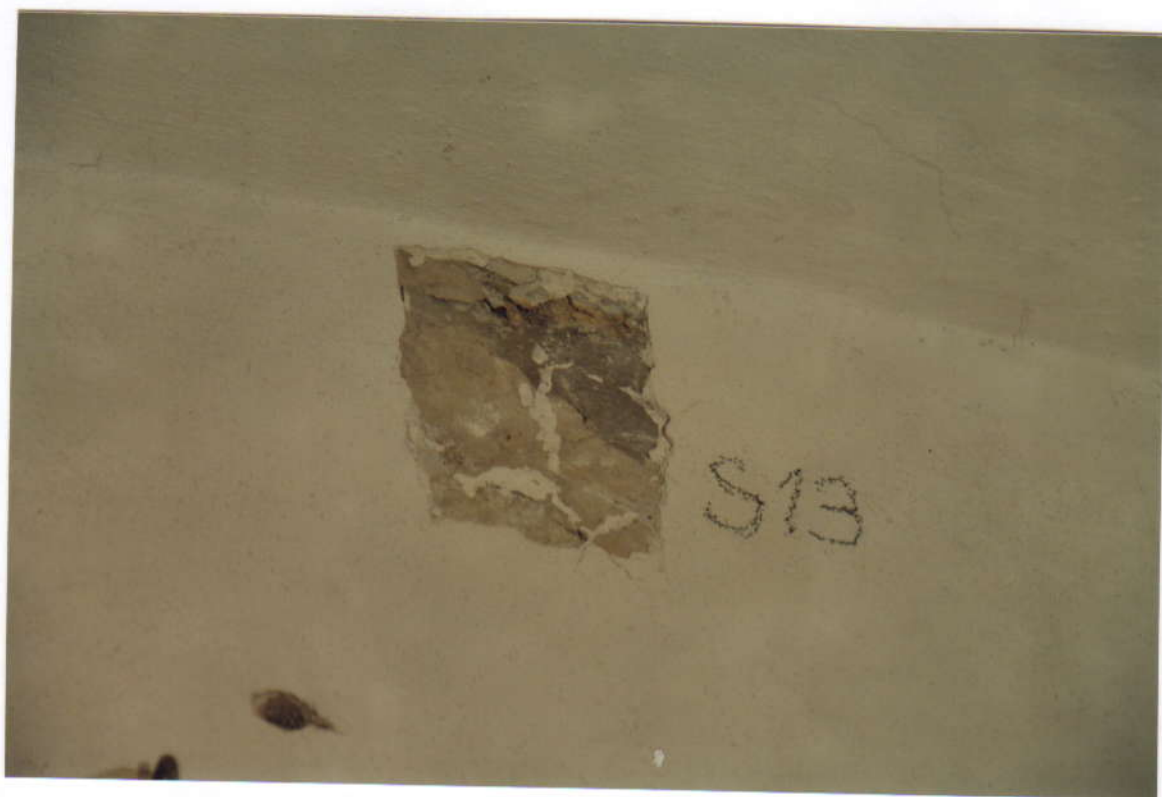
**Sonda S13**

Sonda S13 – v ploše východní stěny. Zde se dochovaly jen běžné celoplošné malby.

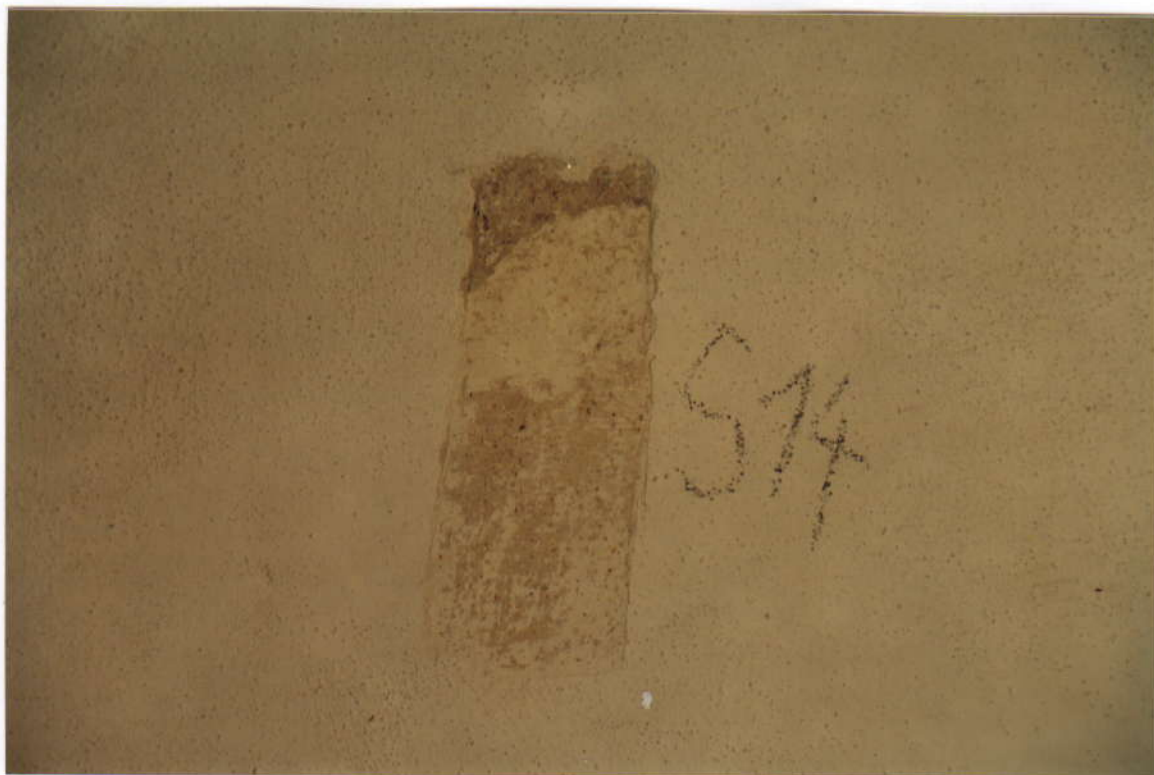
**Sonda S14**

Sonda S14 – v ploše klenby. Zde byla zachycena mladší štuková oprava.

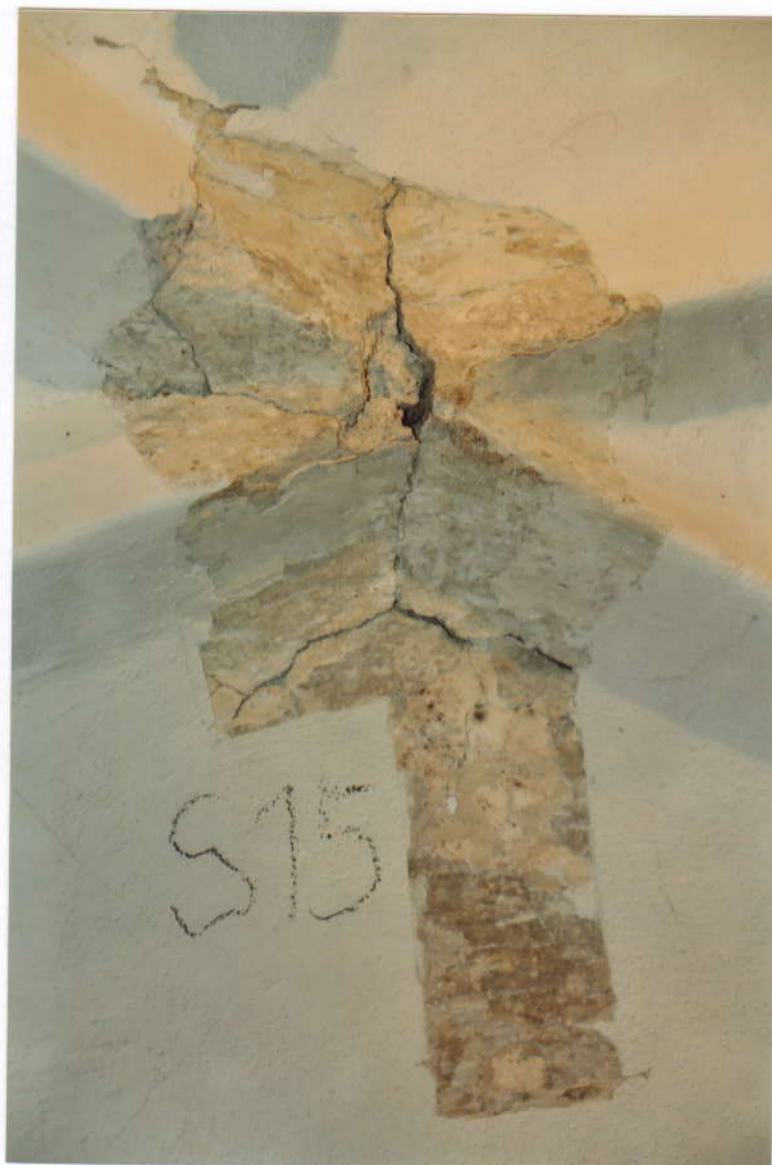
**Sonda S15**

Sonda S15 – v křížení hřebínku klenby. Zde se dochovaly jen běžné celoplošné malby.

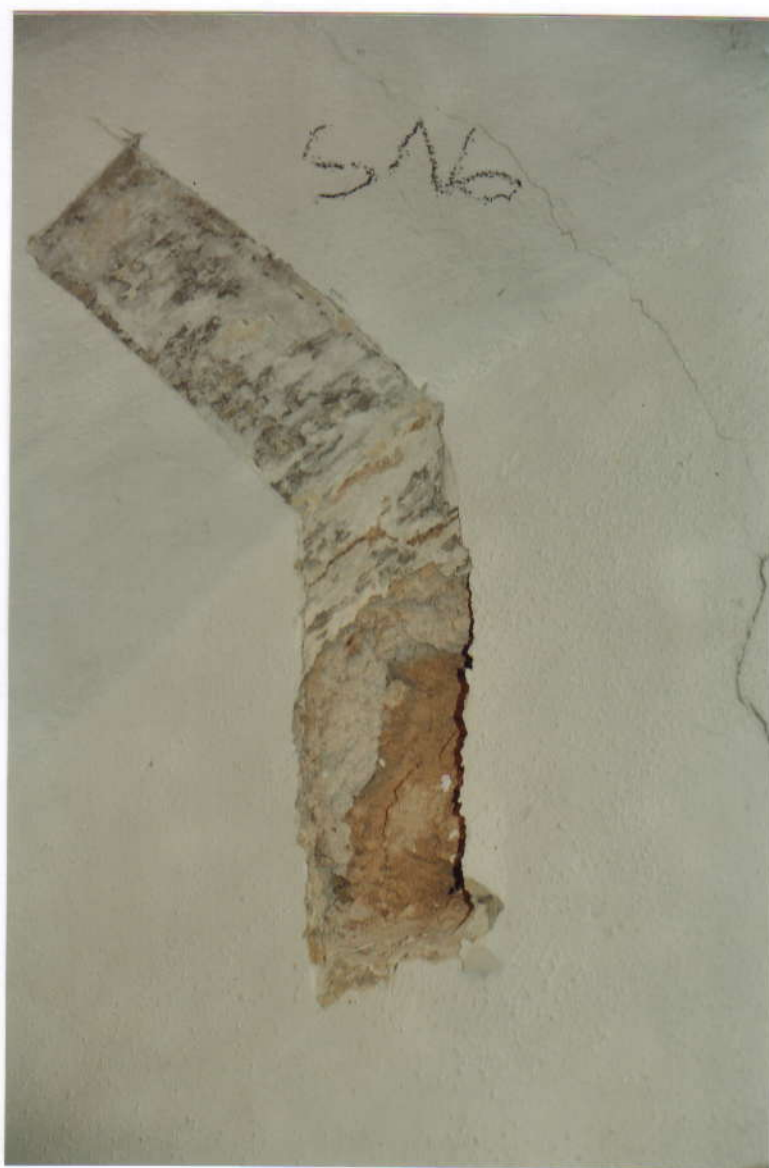
**Sonda S16**

Sonda S16 – v rozhraní jižní stěny a stropu. Zde se dochovaly jen běžné celoplošné malby.

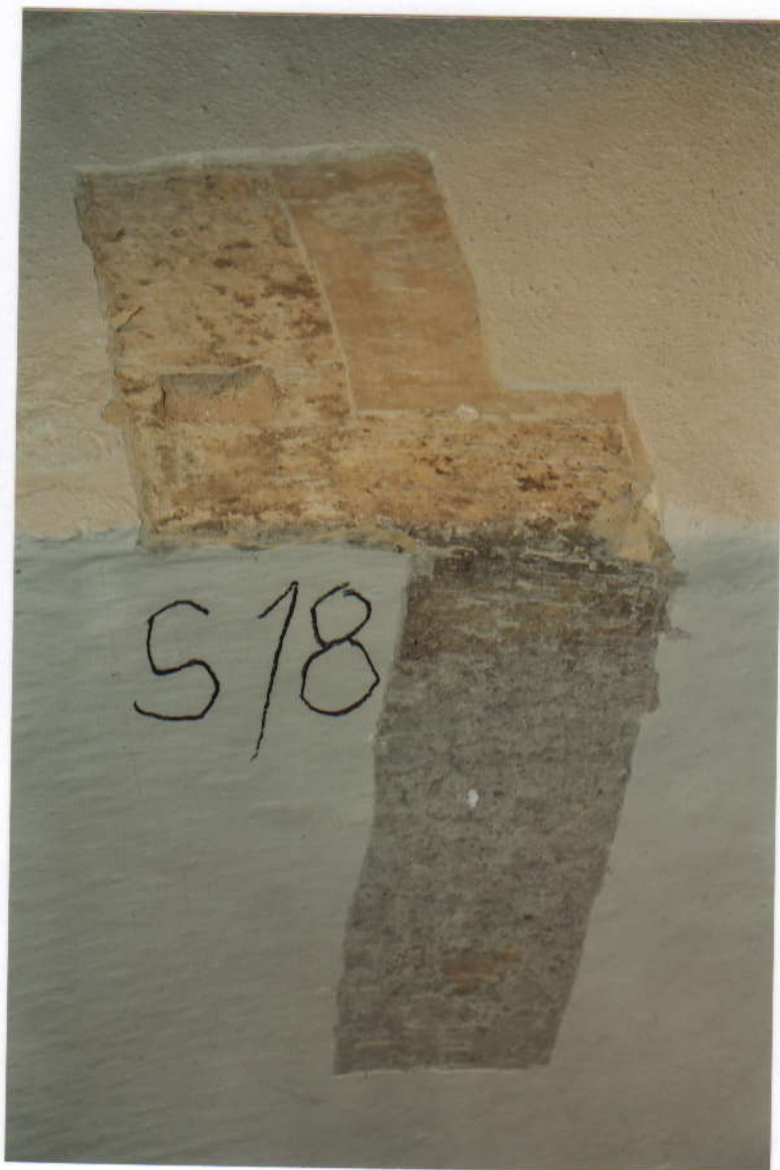
**Sonda S18**

Sonda S18 – na záklenku a zdi špalety dveří u vstupu ve východní stěně. Zde se dochovaly jen běžné celoplošné malby.

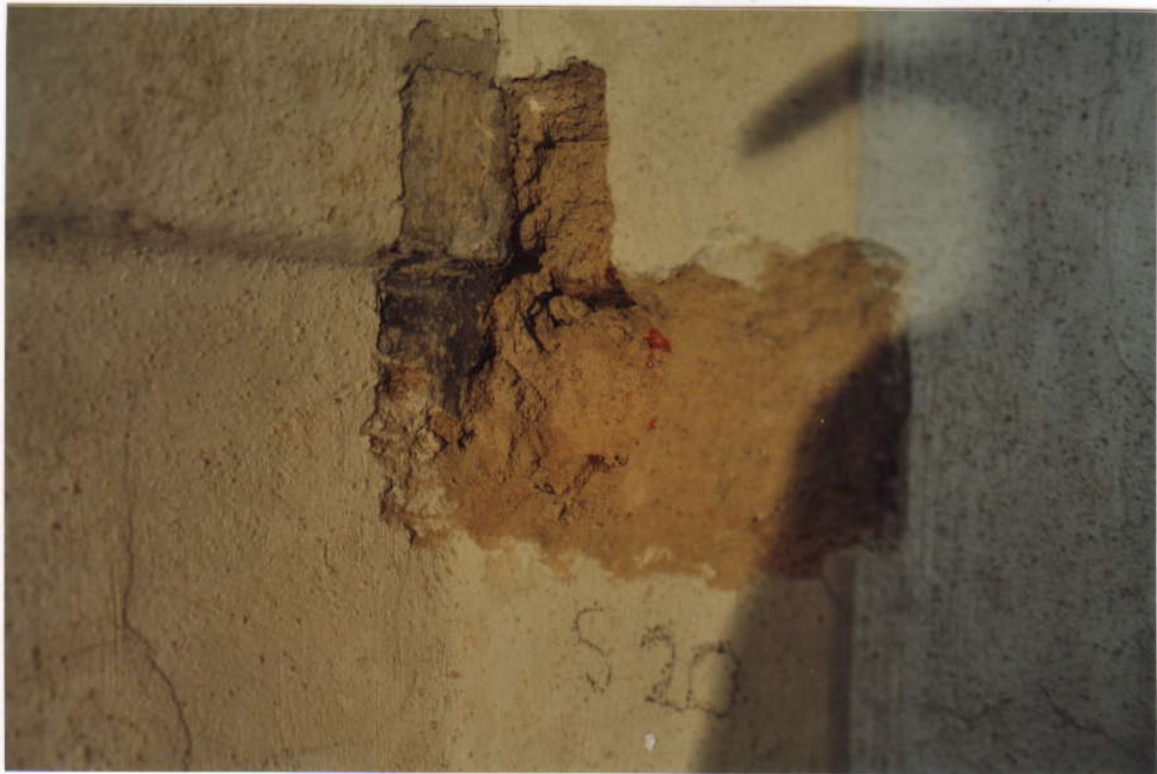
**Sonda S20**

Sonda S20 – v rozhraní levé špalety okna. Zde byly zachyceny novodobé opravy a původní omítka.

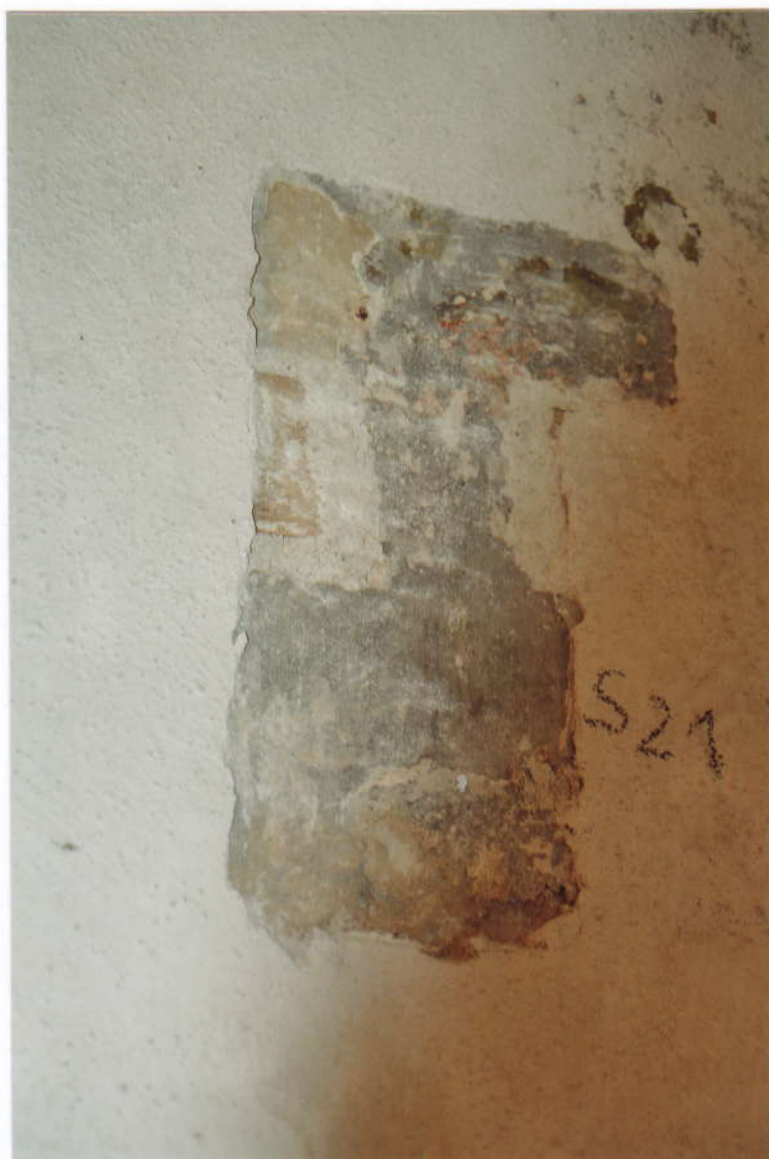
**Sonda S21**

Sonda S21 – v levé špaletě okna. Zde se pod vrstvou mladších celoplošných výmalb dochovaly bohaté dekorativní malby.

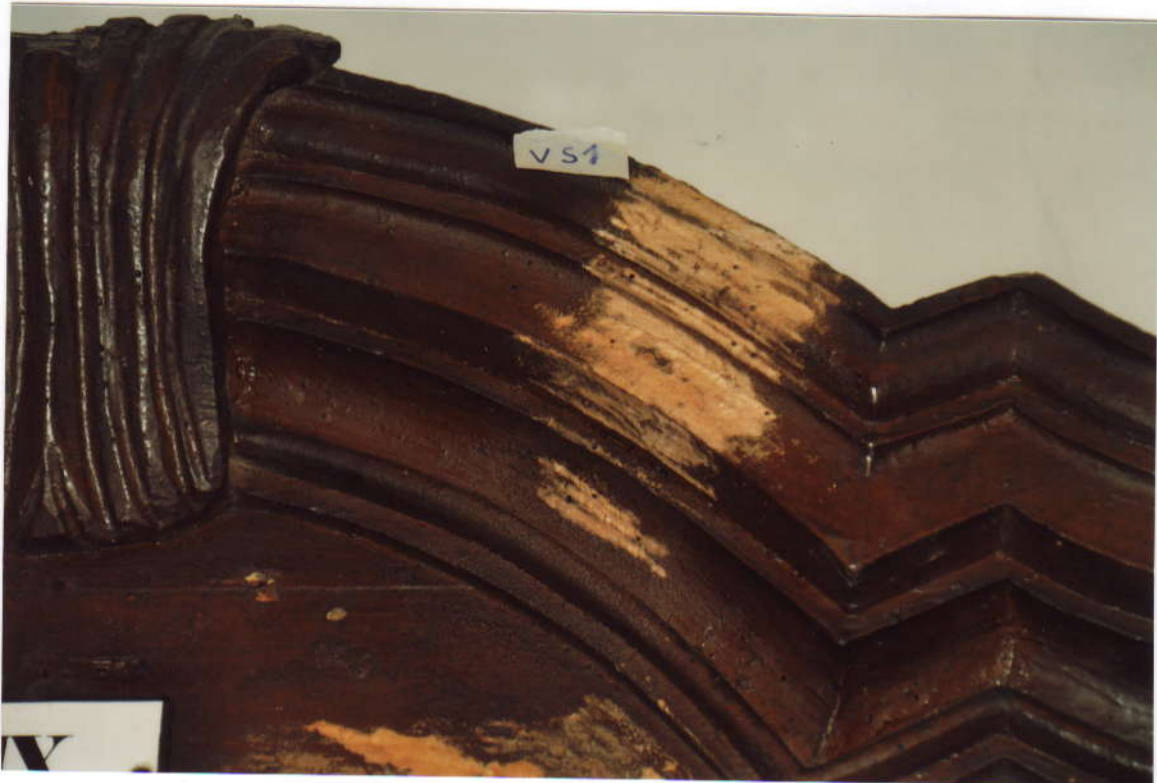
**Sonda VS1**

Sonda VS1 – v prolamované římsě tympanonu skříně. Pod vrstvou monochromních mladších nátěrů byl objeven růžový nejstarší nátěr.

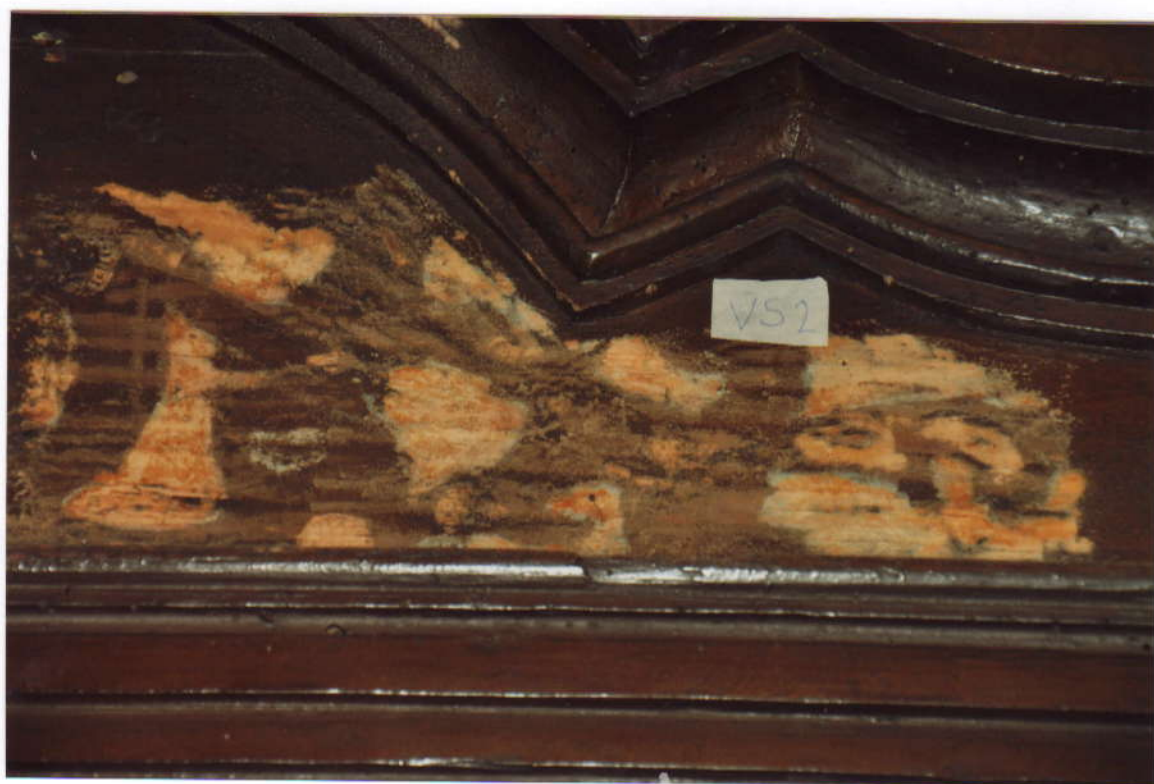
**Sonda VS2**

Sonda VS2 – ve vnitřním poli tympanonu skříně. Pod vrstvou monochromních mladších nátěrů byl objeven otisk po již zaniklé řezbě.

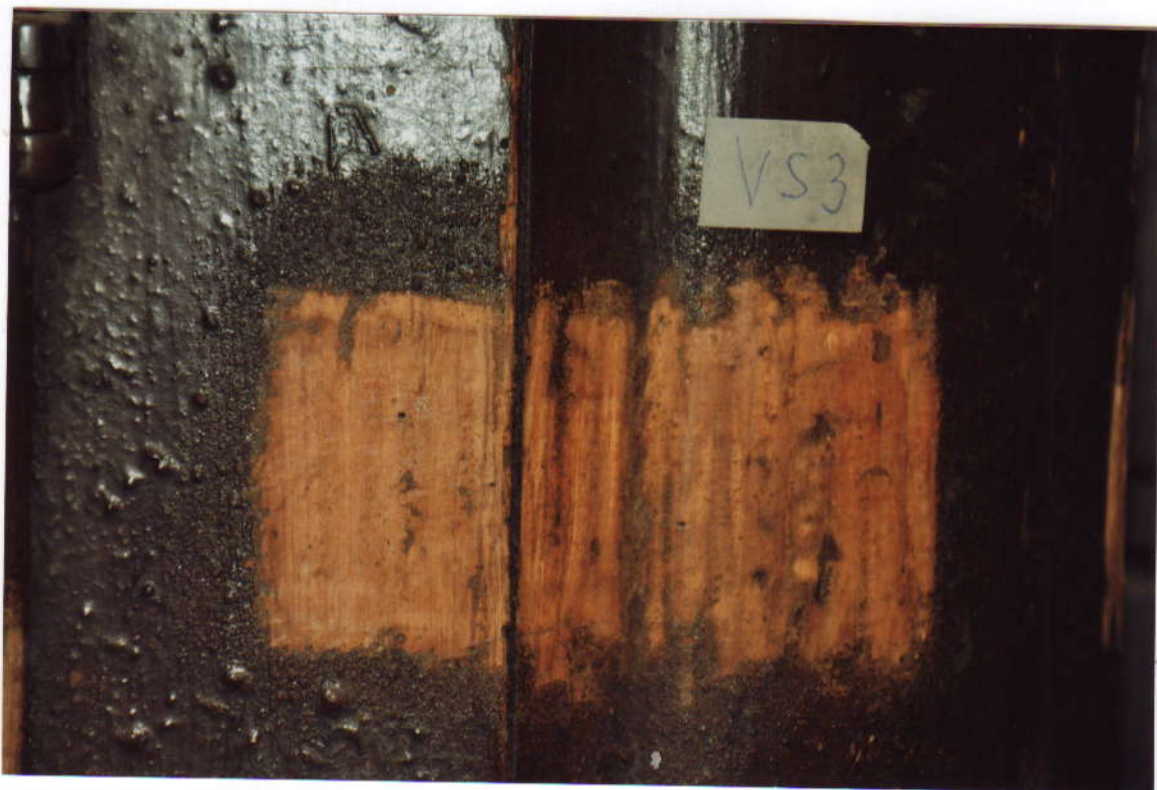
**Sonda VS3**

Sonda VS3 – bok spodního dílu skříně. Pod vrstvou monochromních mladších nátěrů byl objeven růžový nejstarší nátěr.

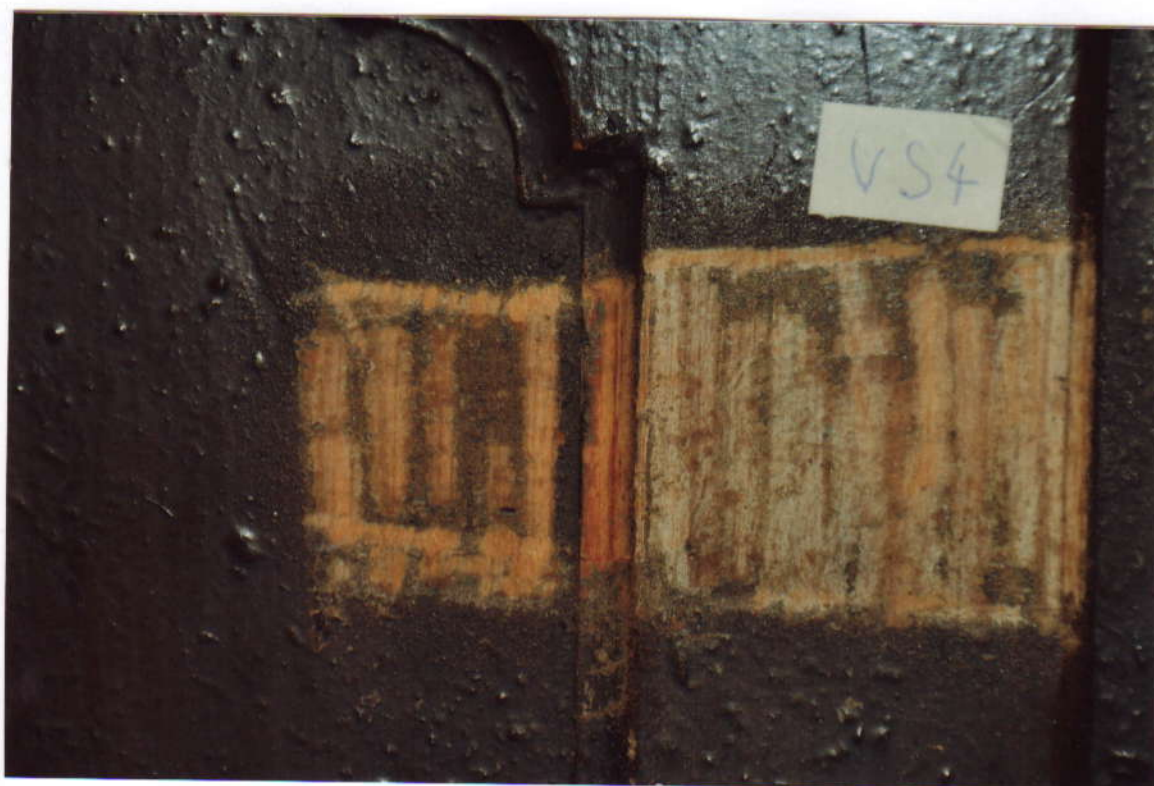
**Sonda VS4**

Sonda VS4 – ve spodních dvířkách skříně. Pod vrstvou monochromních mladších nátěrů byla objevena tato nejstarší barevnost: okrový rám, červené profily a vpadlá šedá pole.

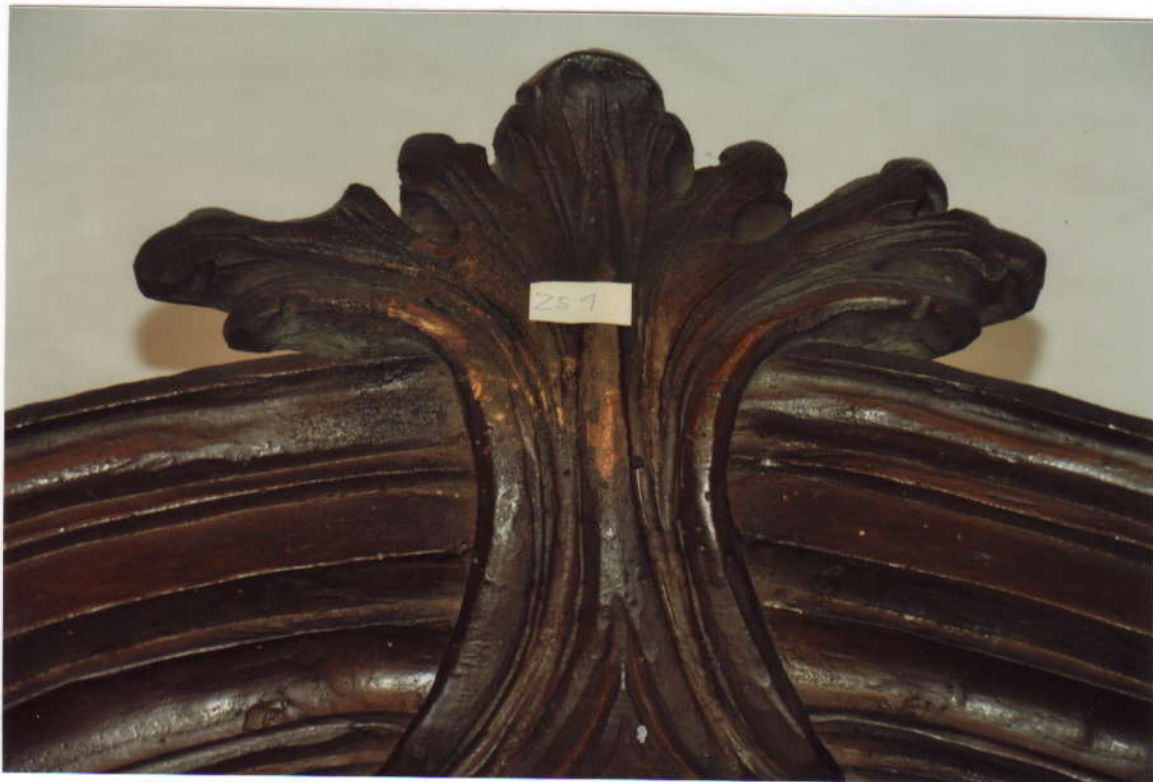
**Sonda ZS1**

Sonda ZS1 – ve vrcholovém dílu na palmetě. Pod vrstvou monochromních mladších nátěrů byl objeven zbytek krémového nátěru.
