**Průzkum stěn, stropu a mobiliáře zadní místnosti barokní  
lékárny v Klatovech, čp 149/1**

Dne 7. 5. 2010

### **Průzkum stěn a stropu**

### **Průzkum mobiliáře zadní místnosti barokní lékárny**

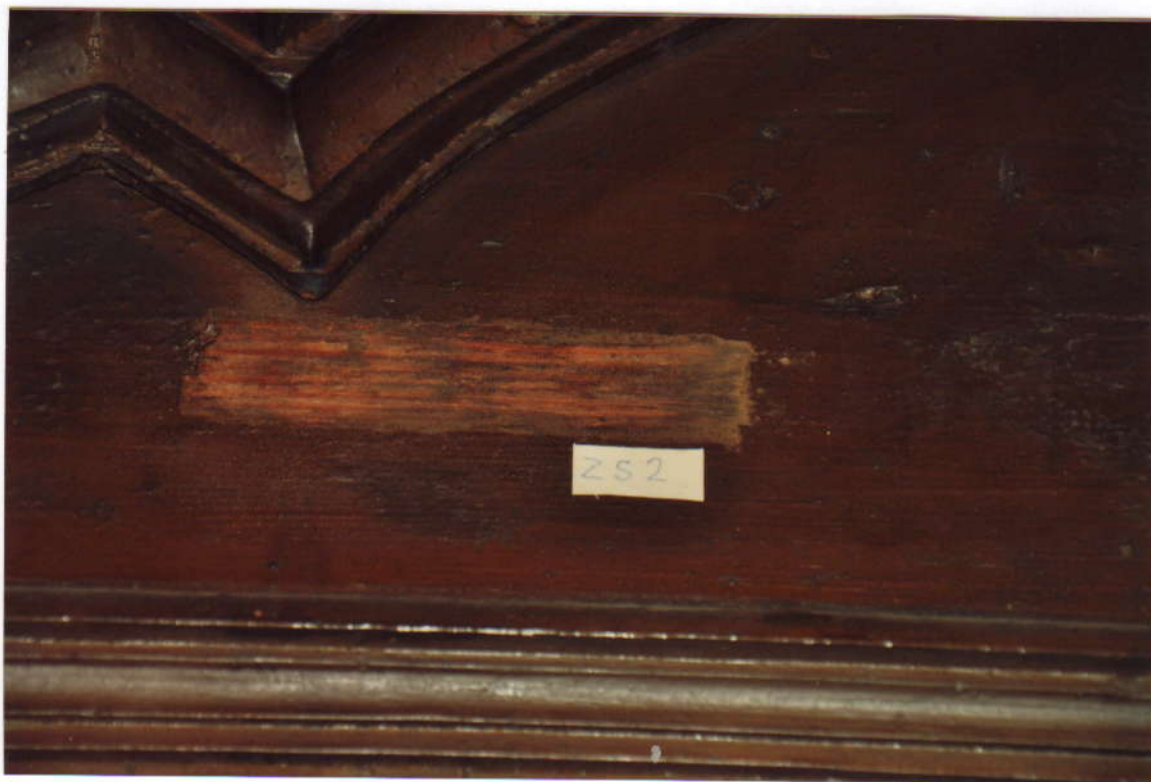
**Sonda ZS2**

Sonda ZS2 – v ploše tympanonu skříně. Pod vrstvou monochromních mladších nátěrů nebyla objevena starší barevnost.

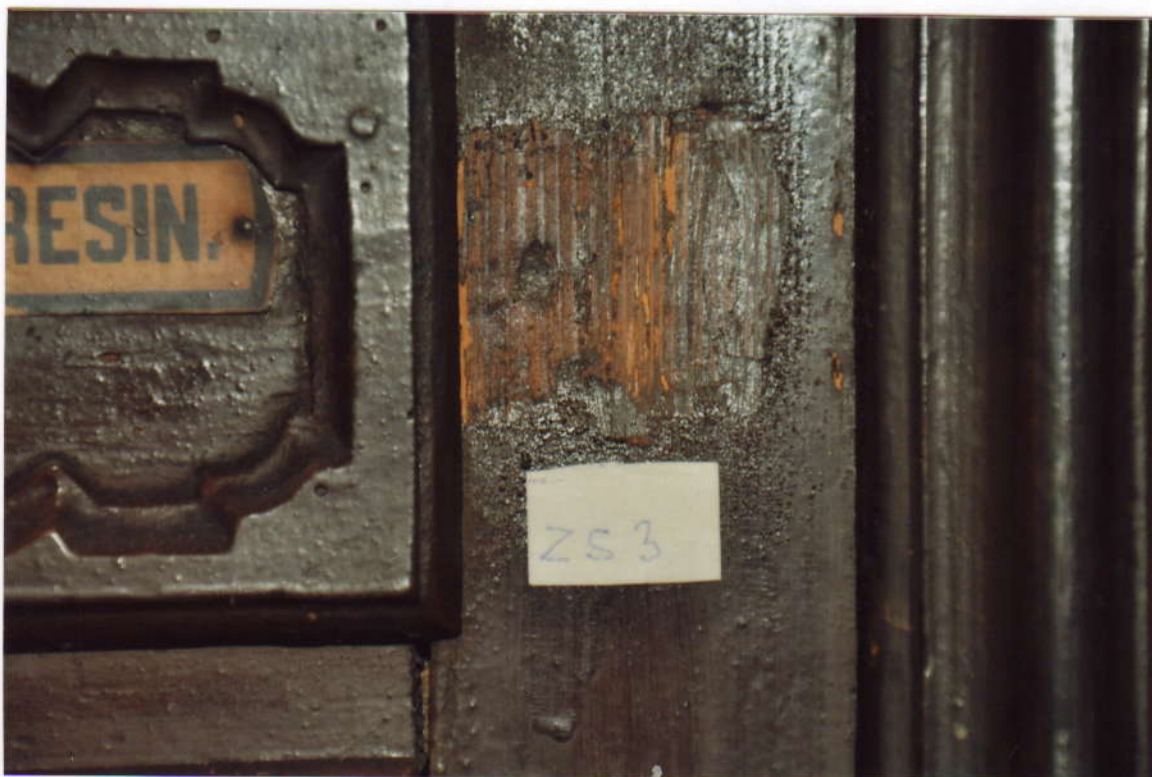
**Sonda ZS3**

Sonda ZS3 – v ploše boku spodního dílu skříně. Pod vrstvou monochromních mladších nátěrů byl objeven zbytek krémového nátěru.

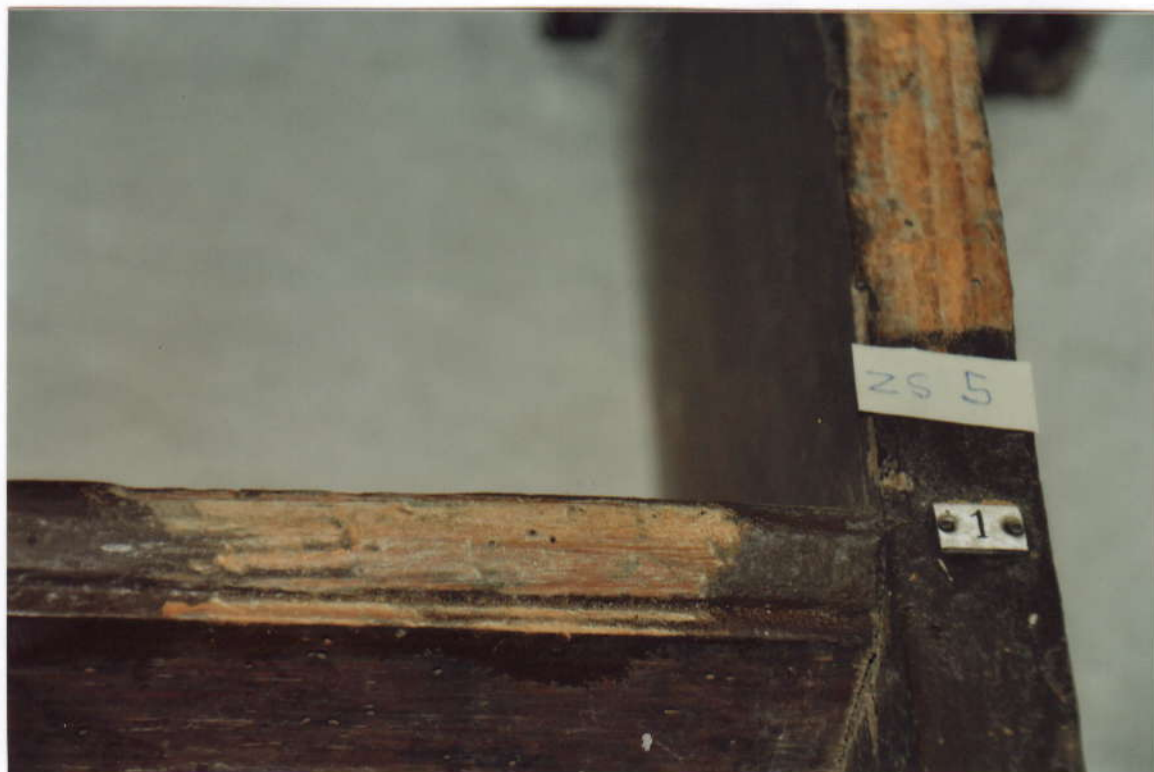
**Sonda ZS5**

Sonda ZS5 – v čelech polic. Pod vrstvou monochromních mladších nátěrů byl objeven růžový nejstarší nátěr.

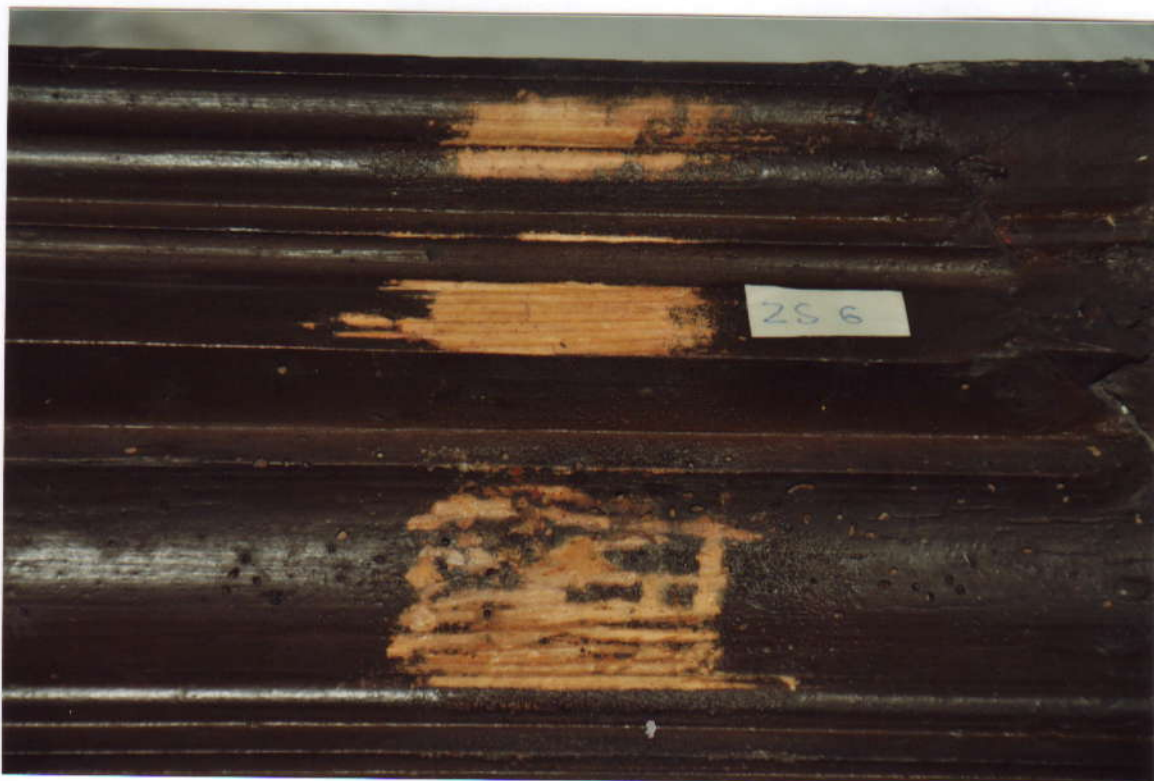
**Sonda ZS6**

Sonda ZS6 – v ploše římsy nad policemi. Pod vrstvou monochromních mladších nátěrů byl objeven růžový nejstarší nátěr.

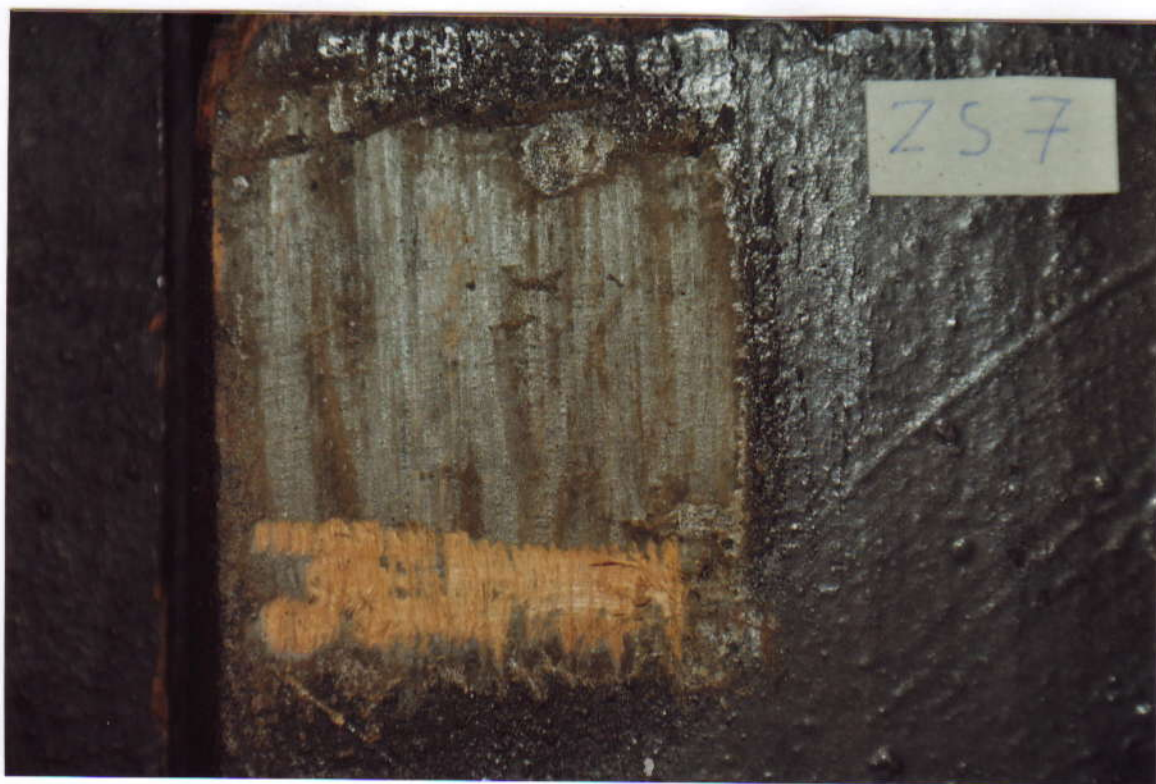
**Sonda ZS7**

Sonda ZS7 – na dvířkách boční skříňky. Pod vrstvou monochromních mladších nátěrů nebyla objevena starší barevnost.

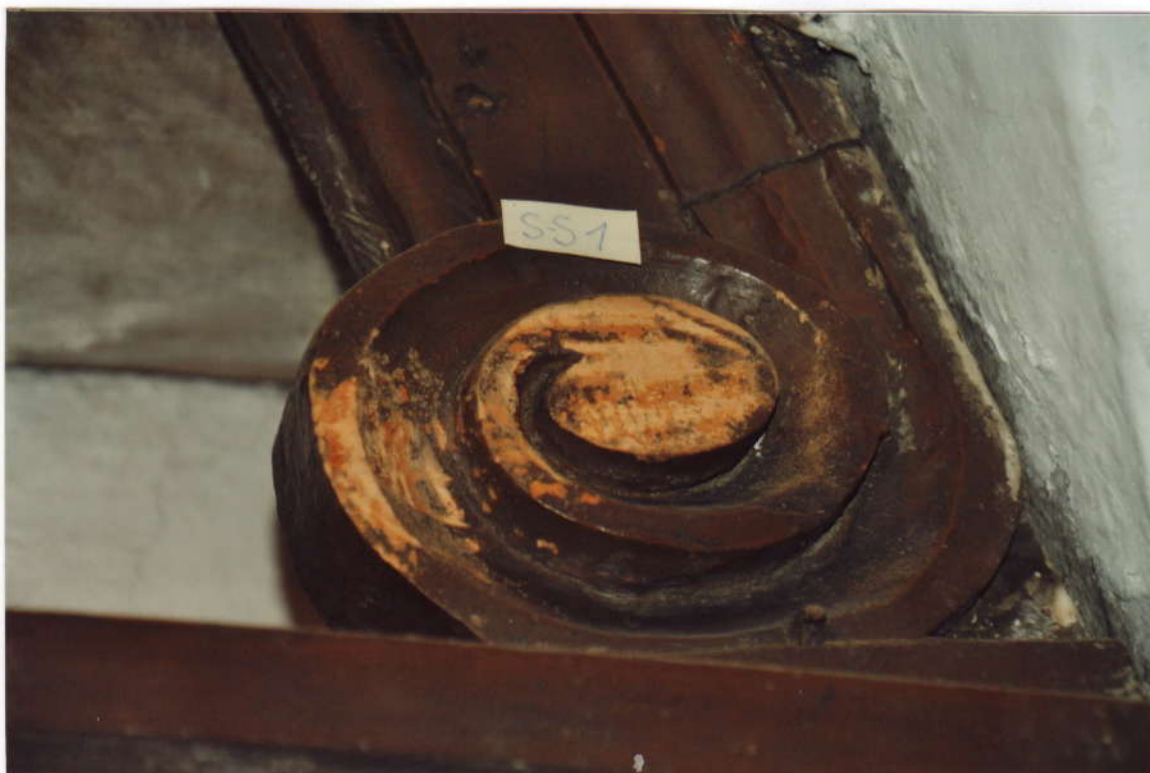
**Sonda SS1**

Sonda SS1 – ve volutě ukončující římsu policového dílu. Pod vrstvou monochromních mladších nátěrů byl objeven růžový nejstarší nátěr.

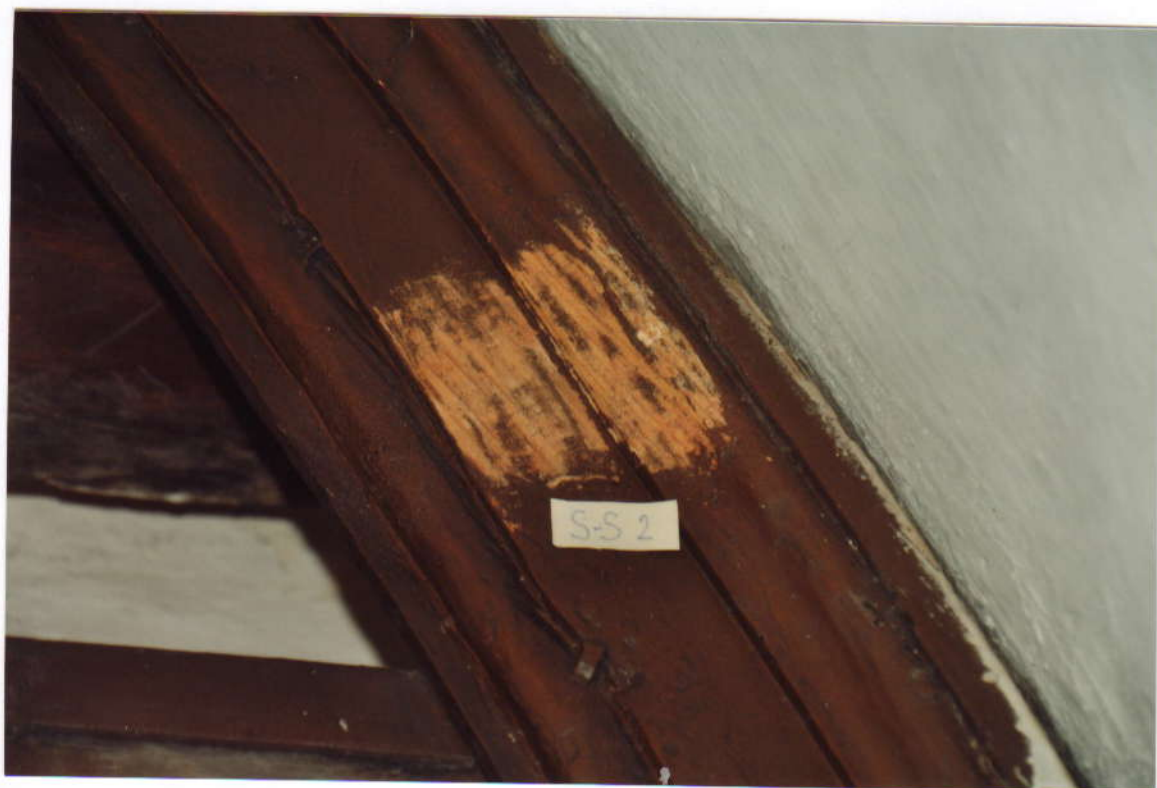
**Sonda SS2**

Sonda SS2 – v římsce ukončující policový díl. Pod vrstvou monochromních mladších nátěrů byl objeven růžový nejstarší nátěr.

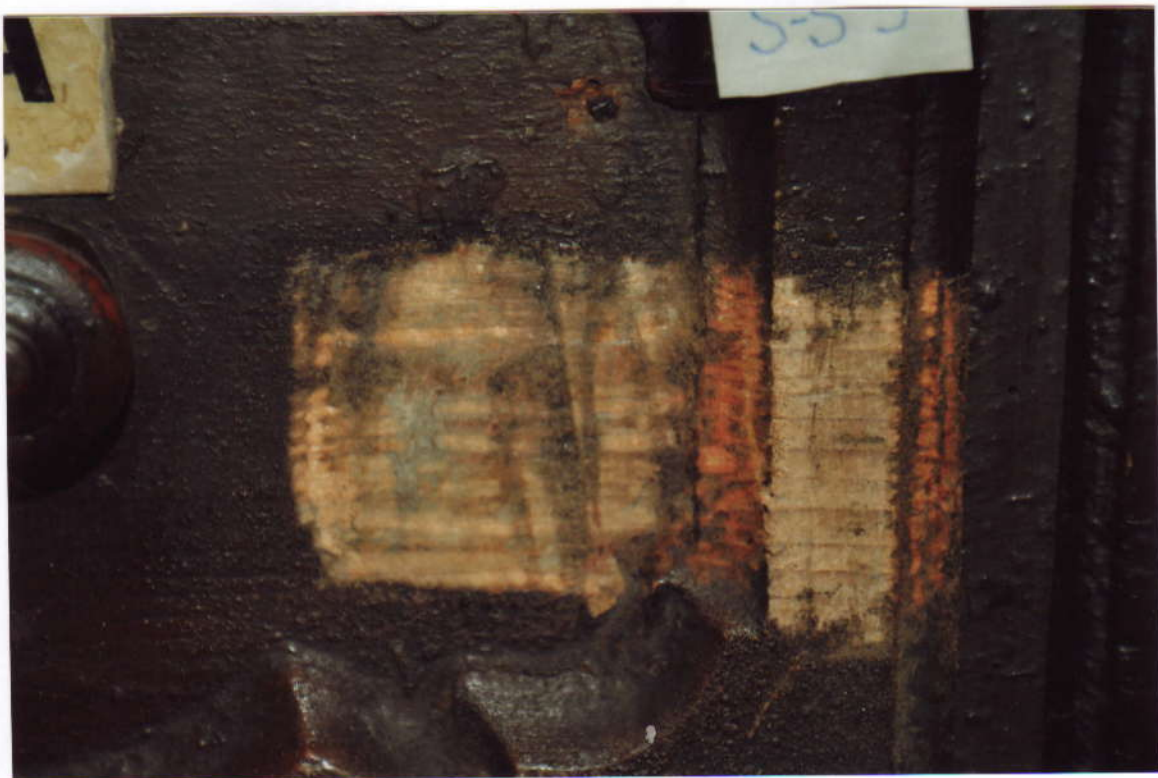
**Sonda SS3**

Sonda SS3 – v čele šuplíku. Pod vrstvou monochromních mladších nátěrů byl objeven červený profil rámečku, světlešedý rámeček a šedé vpadlé pole.

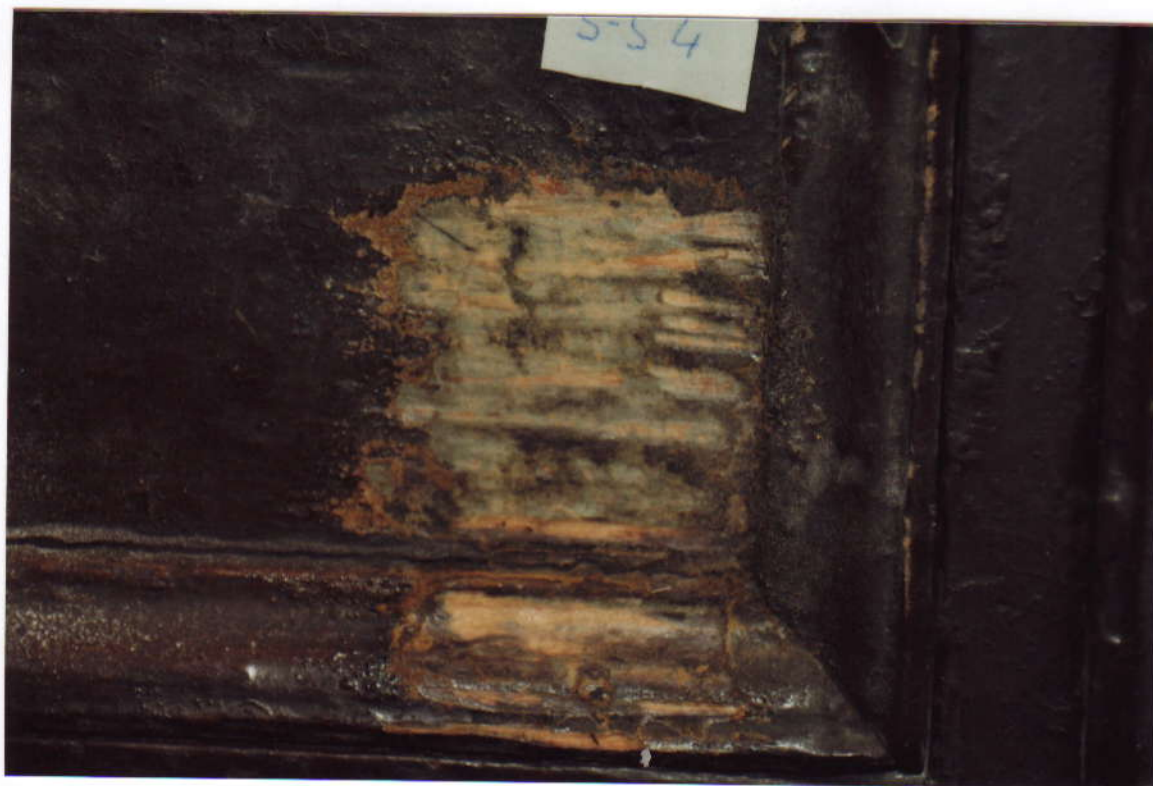
**Sonda SS4**

Sonda SS4 – v čele zásuvky. Pod vrstvou monochromních mladších nátěrů byl objeven šedý nátěr pole a šedý nátěr rámečku.

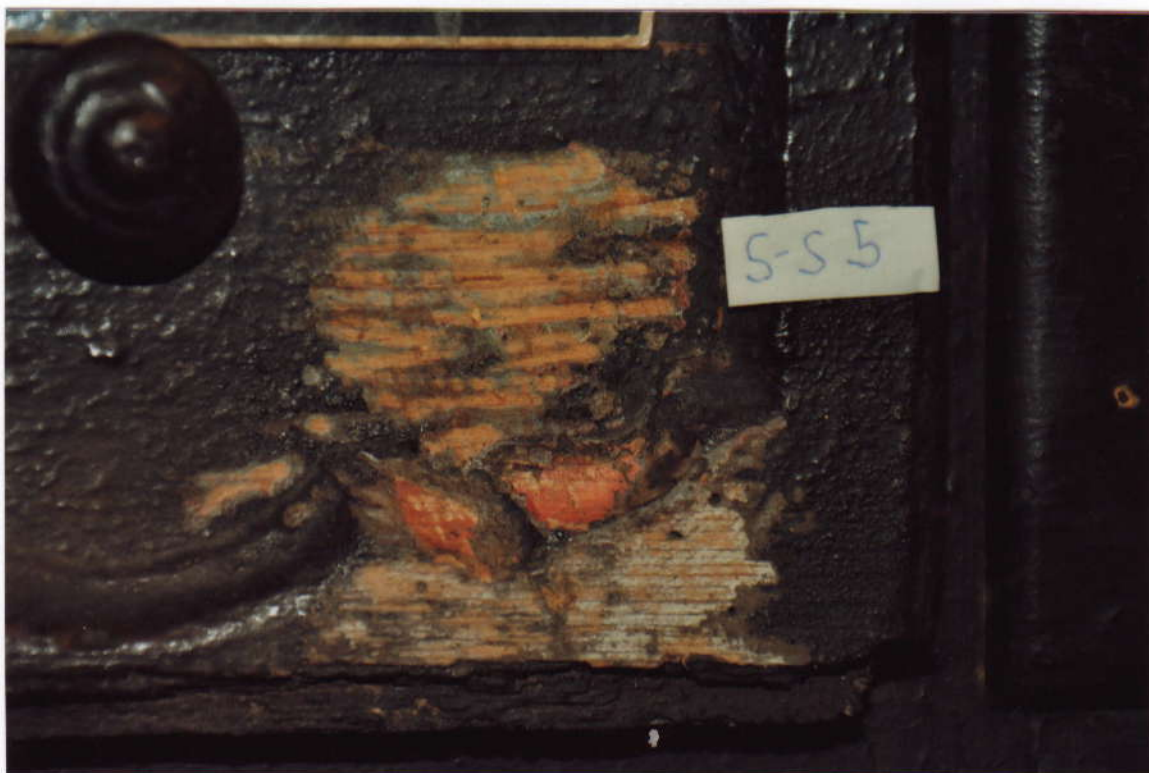
**Sonda SS5**

Sonda SS5 - v čele šuplíku. Pod vrstvou monochromních mladších nátěrů byl objeven červený profil rámečku, světlešedý rámeček a šedé vpadlé pole.

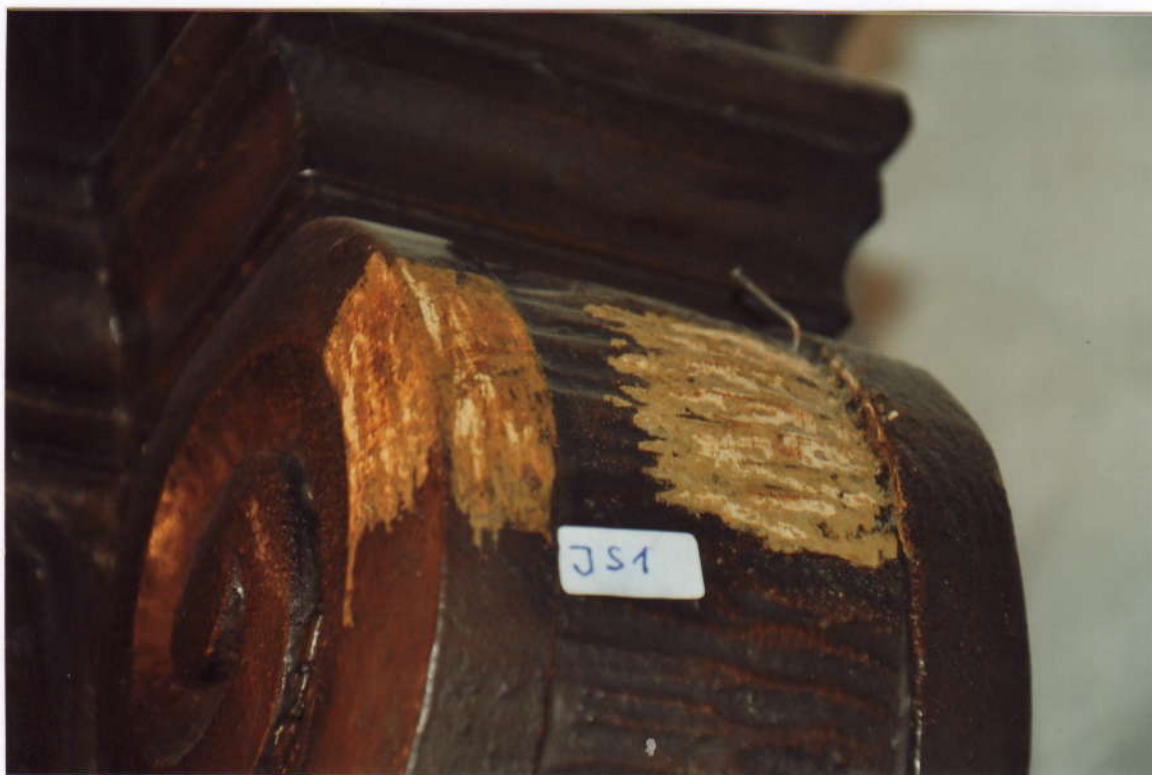
**Sonda JS1**

Sonda JS1 – na hlavici pilastru. v čele šuplíku. Pod vrstvou monochromních mladších nátěrů byl objeven růžový nejstarší nátěr a šedý nátěr na vrubované stuze.

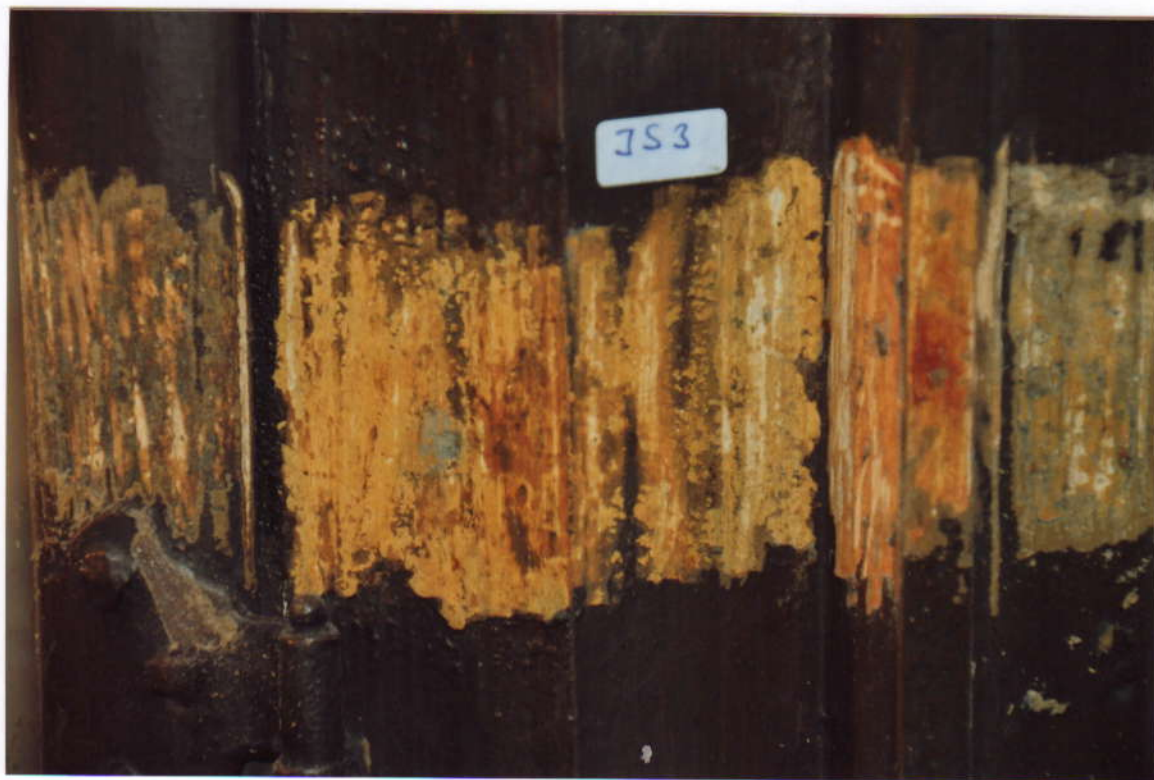
**Sonda JS3**

Sonda JS3 – na boku horního nástavce pravé skříně. Pod vrstvou monochromních mladších nátěrů byl objeven žlutý nátěr těla skříňky, zelenošedý nátěr vpadlého pole pilastru a červený profil římsy rámující pilastry a červená dvířka.

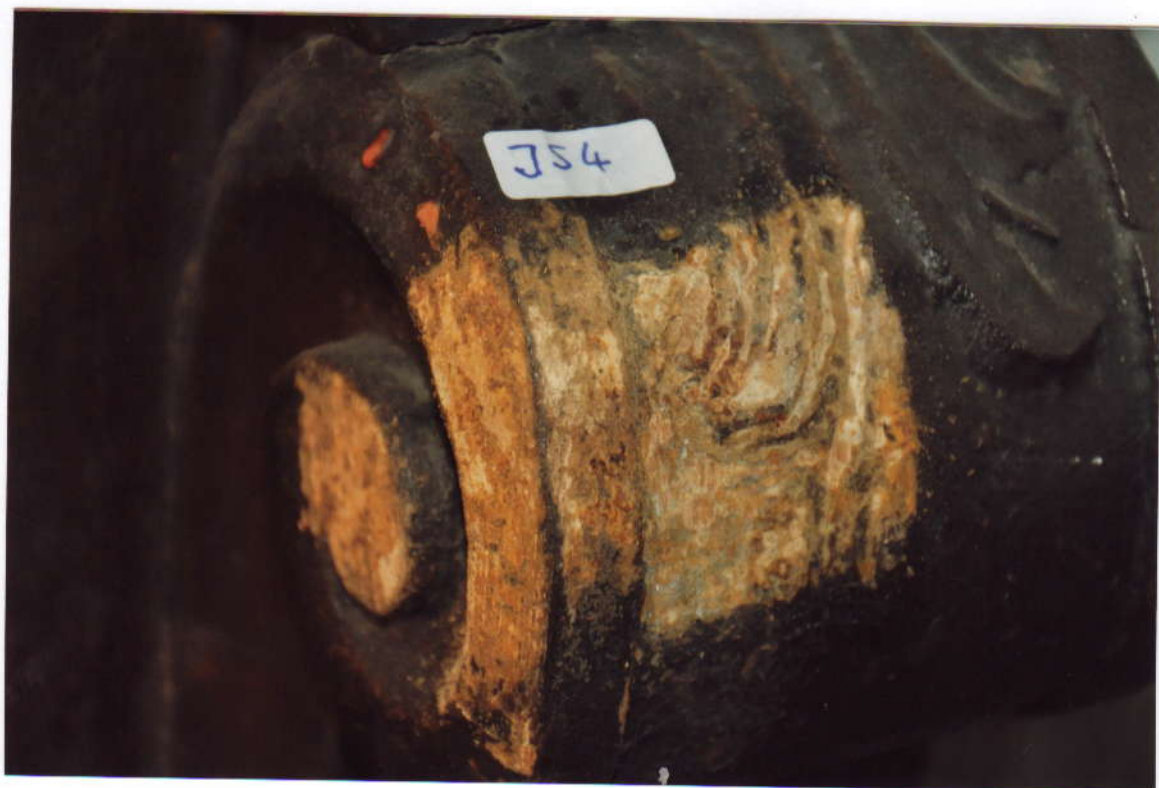
**Sonda JS4**

Sonda JS4 – v patce pilastru pravé skříně. Pod vrstvou monochromních mladších nátěrů byl objeven šedý nátěr.

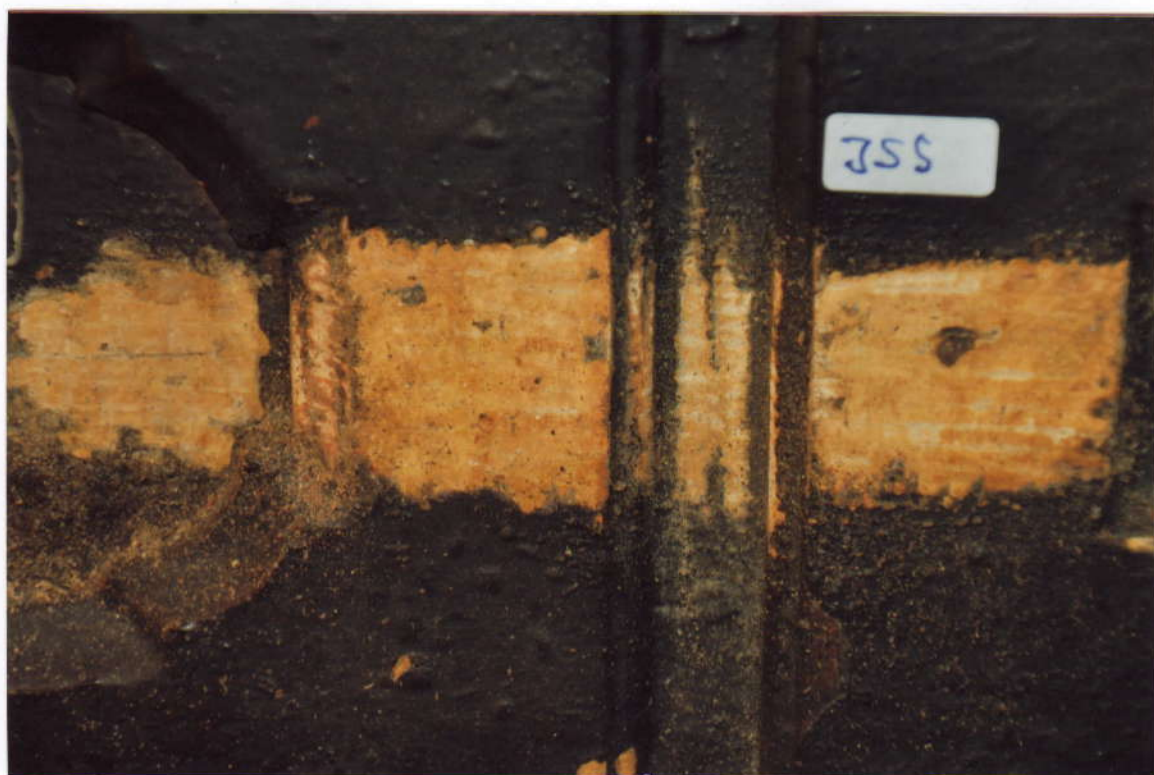
**Sonda JS5**

Sonda JS5 – na šuplíku horního dílu pravé skříně. Pod vrstvou monochromních mladších nátěrů byl objeven růžový nejstarší nátěr.

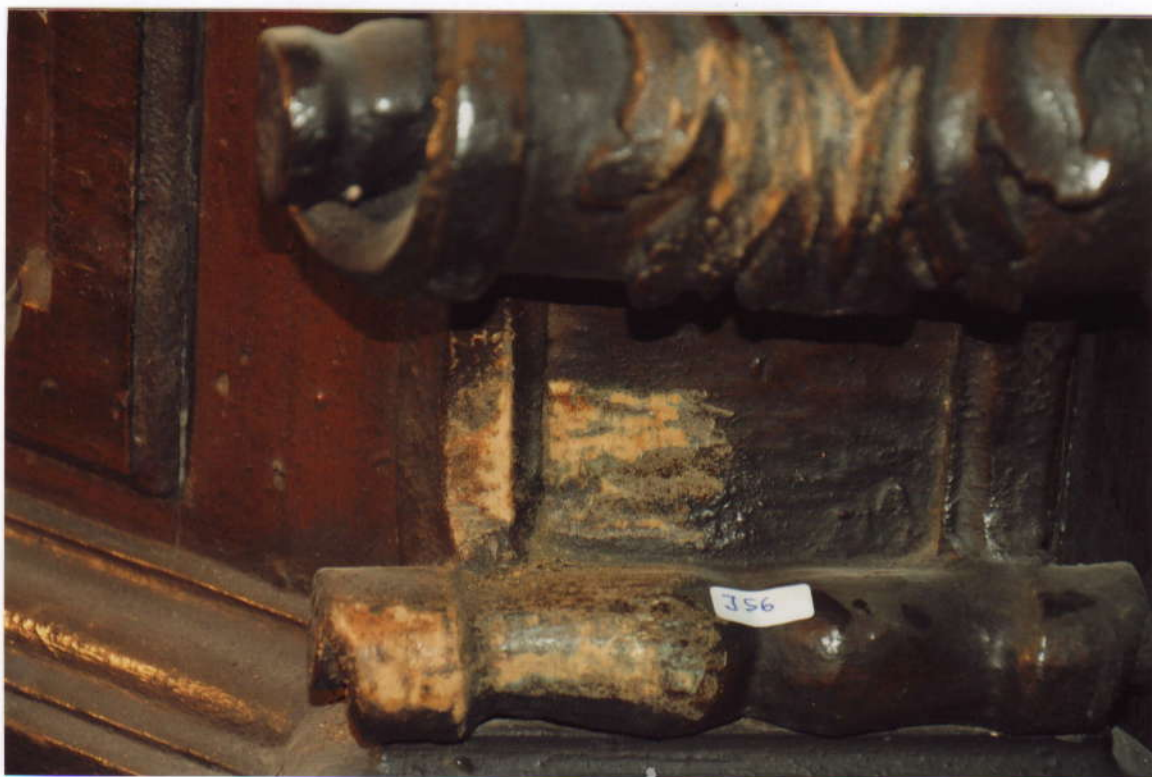
**Sonda JS6**

Sonda JS6 – na patce pilastru střední skříně. Pod vrstvou monochromních mladších nátěrů bylo objeveno červené lemování pilastru a šedá vrubovaná stuha.

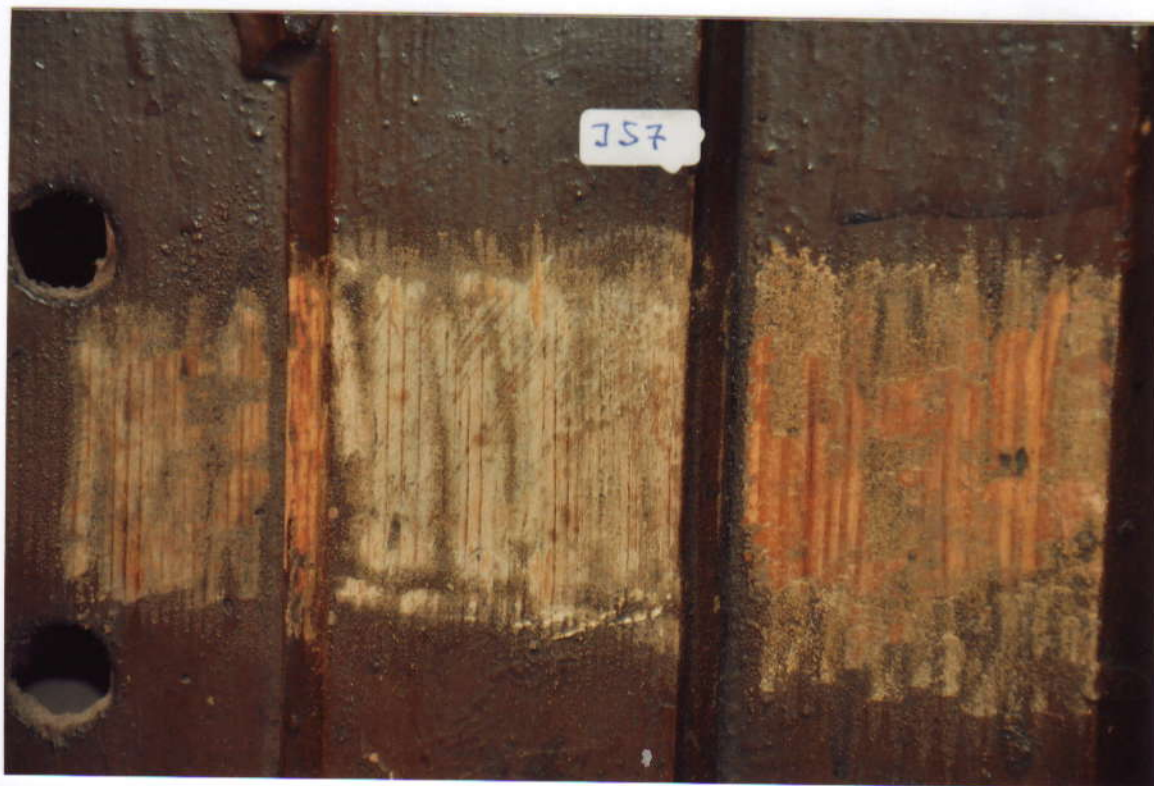
**Sonda JS7**

Sonda JS7 – na dvířkách spodního dílu střední skříně. Pod vrstvou monochromních mladších nátěrů byl objeven šedý nátěr vpadlého pole dvířek, červený nátěr profilu a světlý rámeček a na těle skříně světle růžový nátěr.

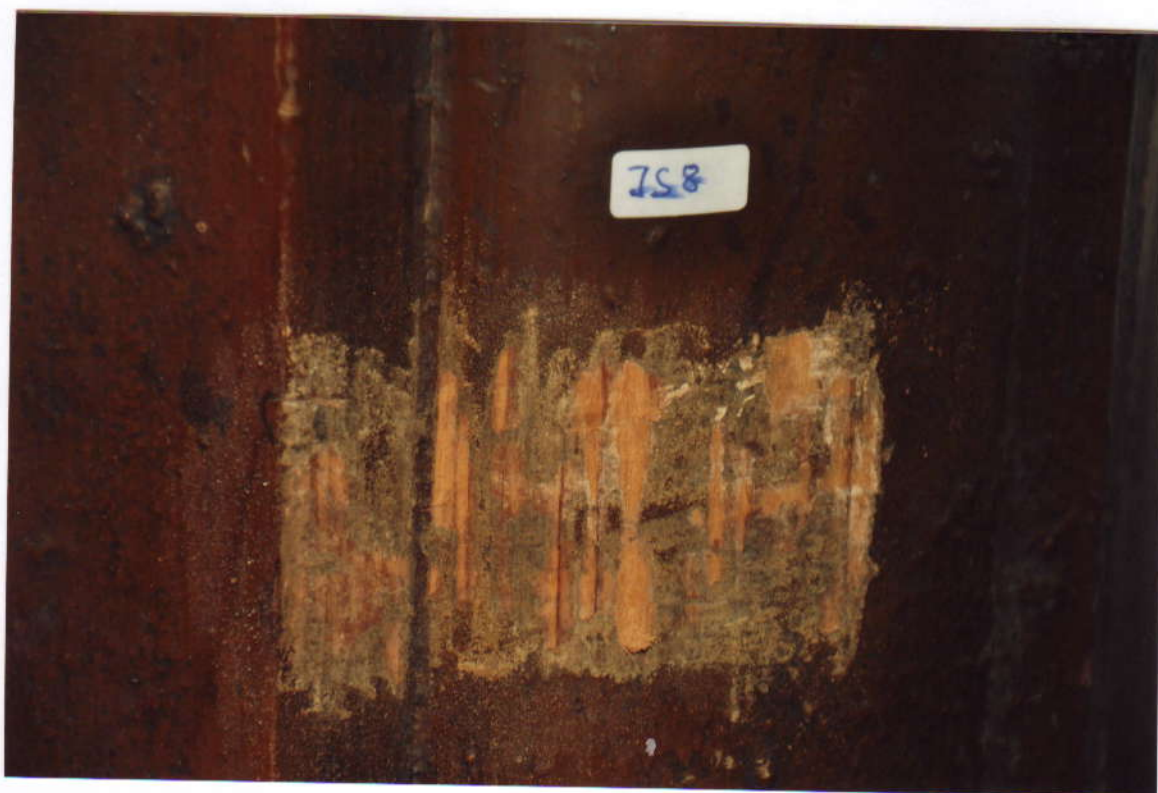
**Sonda JS8**

Sonda JS8 – na boku spodního dílu střední skříně. Pod vrstvou monochromních mladších nátěrů byl objeven růžový nejstarší nátěr.

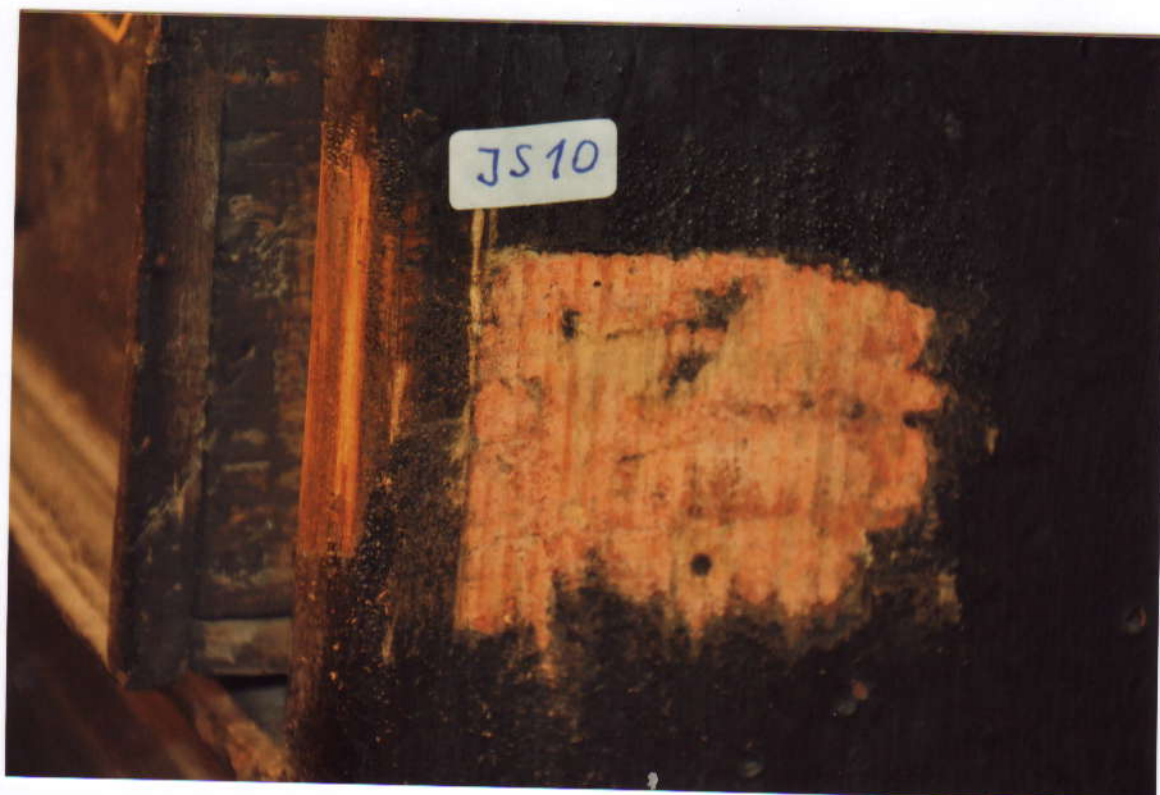
**Sonda JS10**

Sonda JS10 – na levém spodním policovém dílu. Pod vrstvou monochromních mladších nátěrů byl objeven růžový nejstarší nátěr.

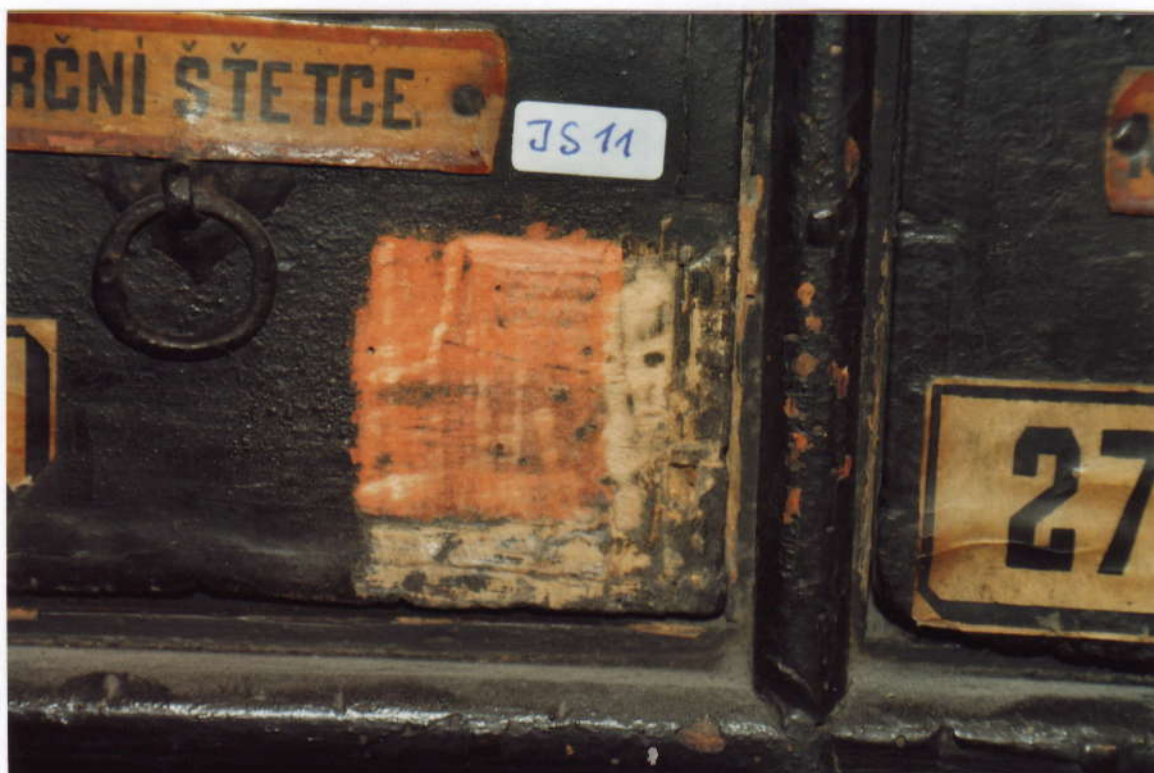
Sonda JS11 – na šuplíku levého spodního policového dílu. Pod vrstvou monochromních mladších nátěrů byl objeven červený nátěr ve středu pole šuplíku a otisk po odtržených římsách po obvodu.

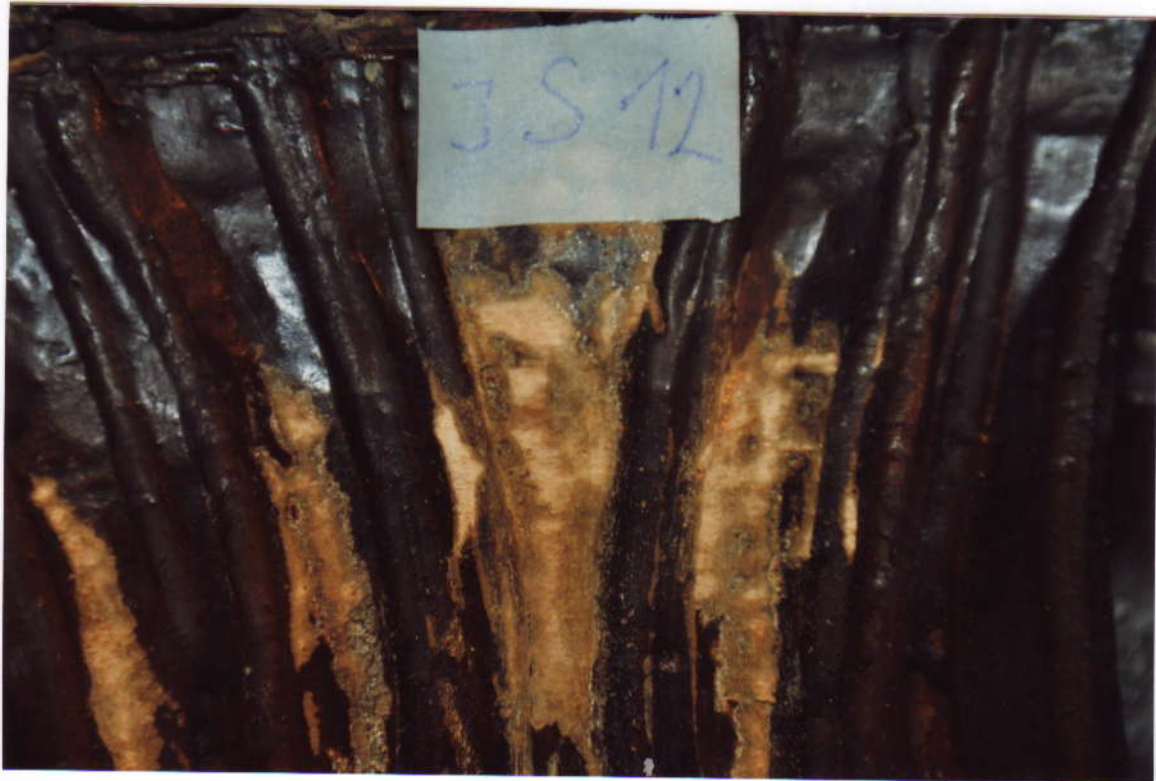
**Sonda JS12**

Sonda JS12 – ve vrcholové palmetě pravé skříňky. Pod vrstvou monochromních mladších nátěrů byl objeven nepatrný zbytek zlacení na křídovém podkladu.

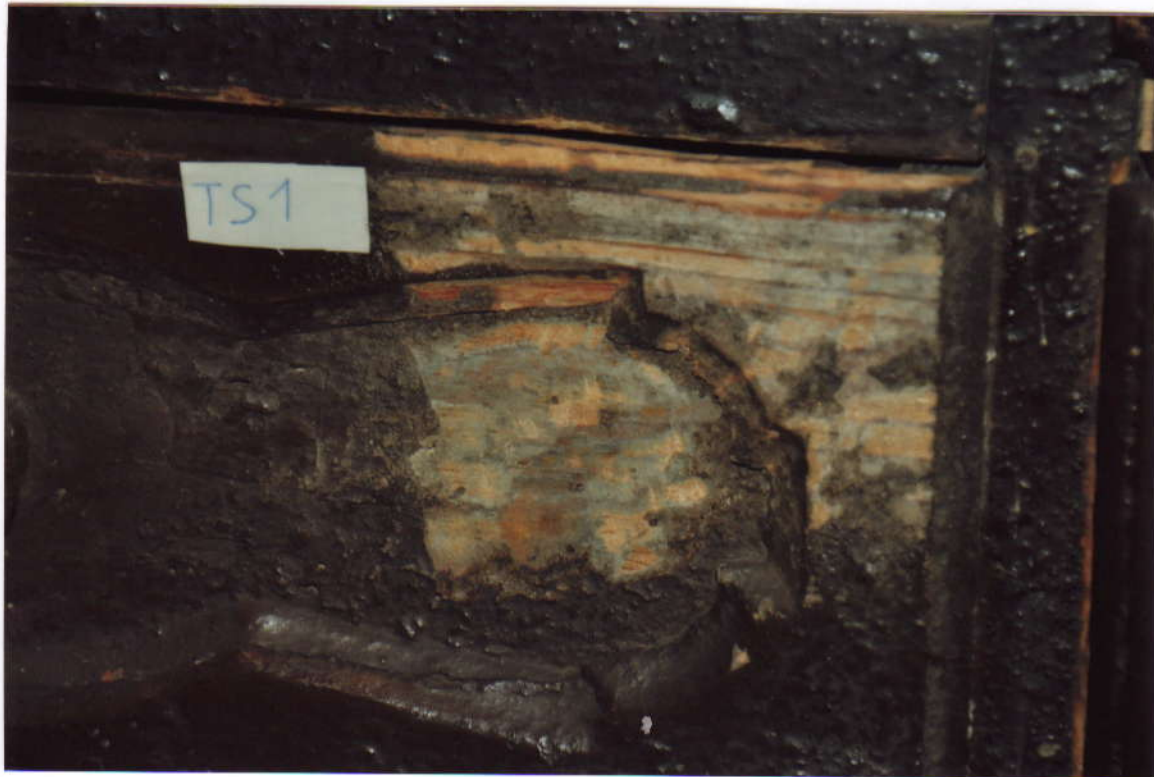
**Sonda TS1**

Sonda TS1 – na čele šuplíku stolu. Pod vrstvou monochromních mladších nátěrů byl objeven šedý rámeček s červeným profilem a šedé vpadlé pole.

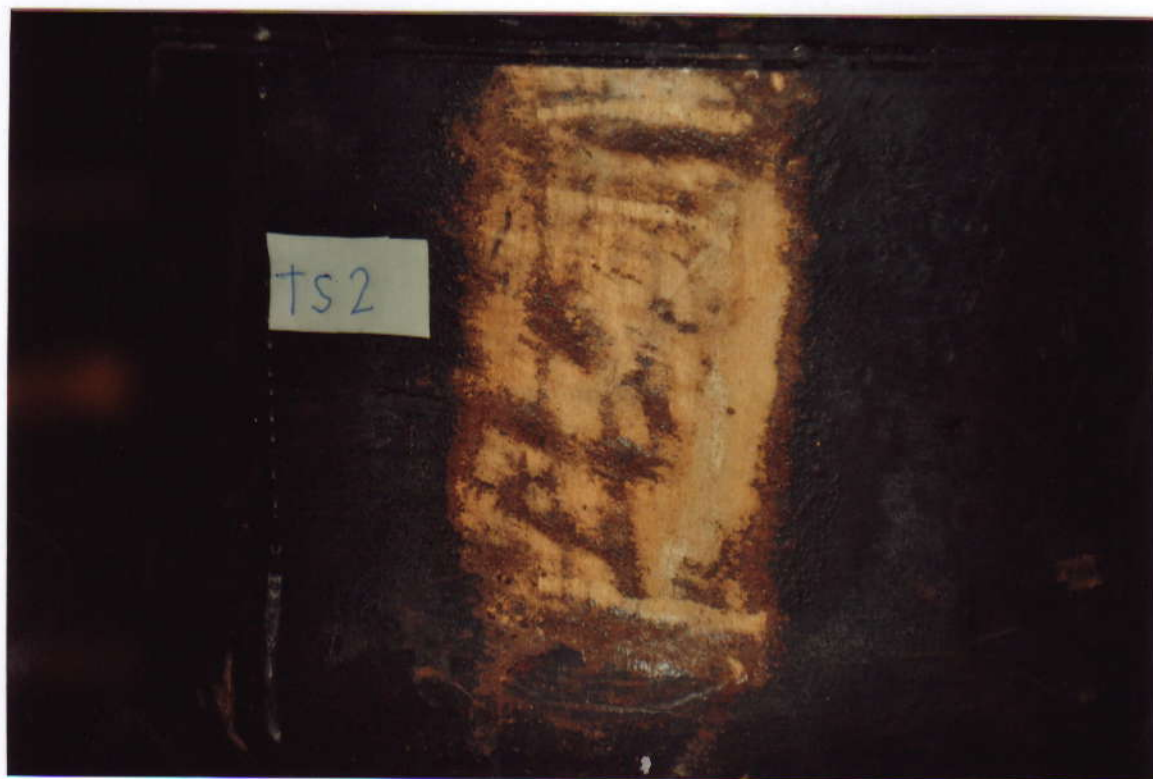
**Sonda TS2**

Sonda TS2 – na sloupku pracovního stolu. Pod vrstvou monochromních mladších nátěrů byl objeven růžový nejstarší nátěr.

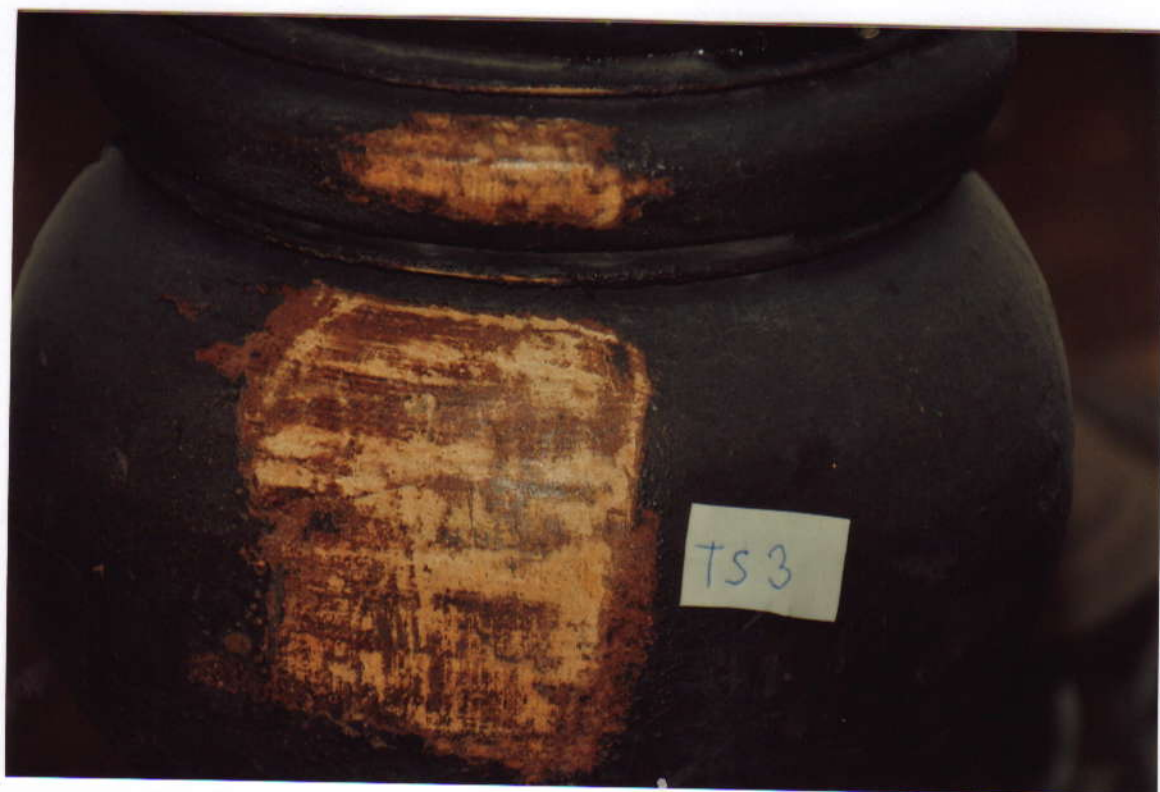
**Sonda TS3**

Sonda TS3 – na sloupku pracovního stolu. Pod vrstvou monochromních mladších nátěrů byl objeven růžový nejstarší nátěr.

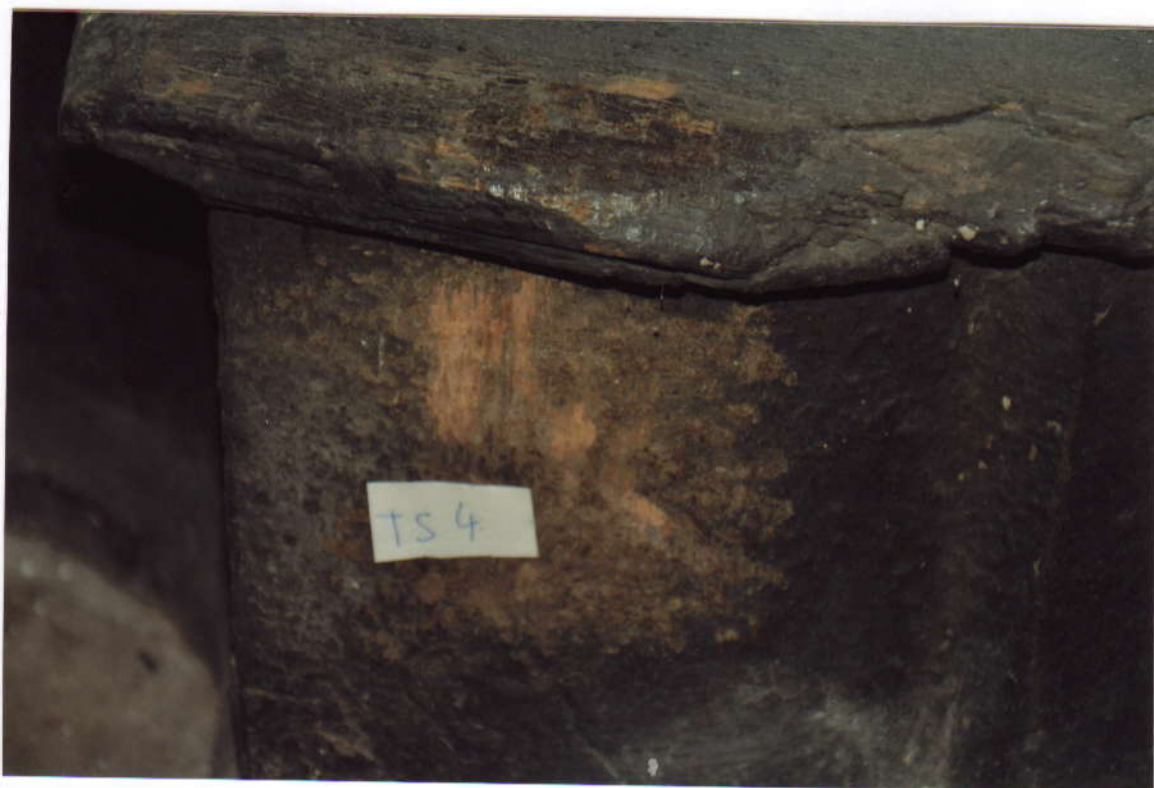
**Sonda TS4**

Sonda TS4 – na boku pracovního stolu. Pod vrstvou monochromních mladších nátěrů bylo objeveno šedé vpadlé pole s červenou profilací rámečku.
