**Průzkum stěn, stropu a mobiliáře zadní místnosti barokní  
lékárny v Klatovech, čp 149/1**

Dne 7. 5. 2010

### **Průzkum stěn a stropu**

### **Průzkum mobiliáře zadní místnosti barokní lékárny**

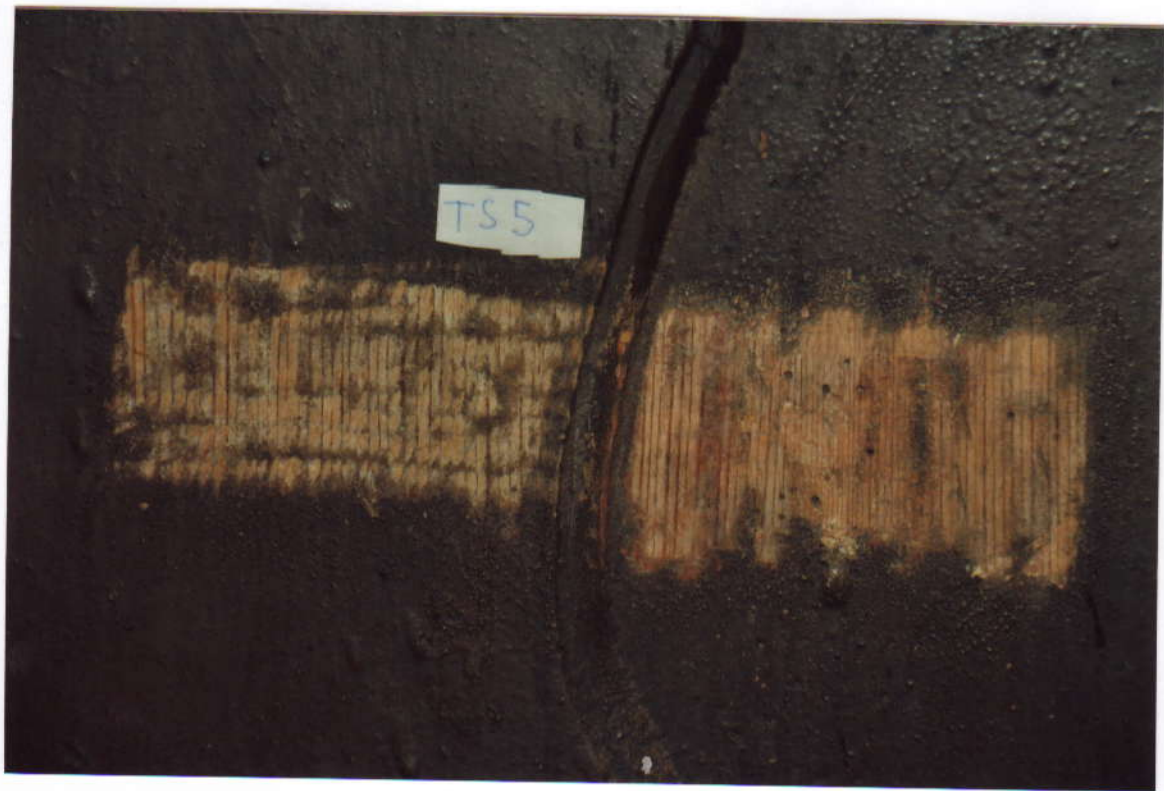
**Sonda TS5**

Sonda TS5 – na čele šuplíku. Pod vrstvou monochromních mladších nátěrů byl objeven růžový nejstarší nátěr.

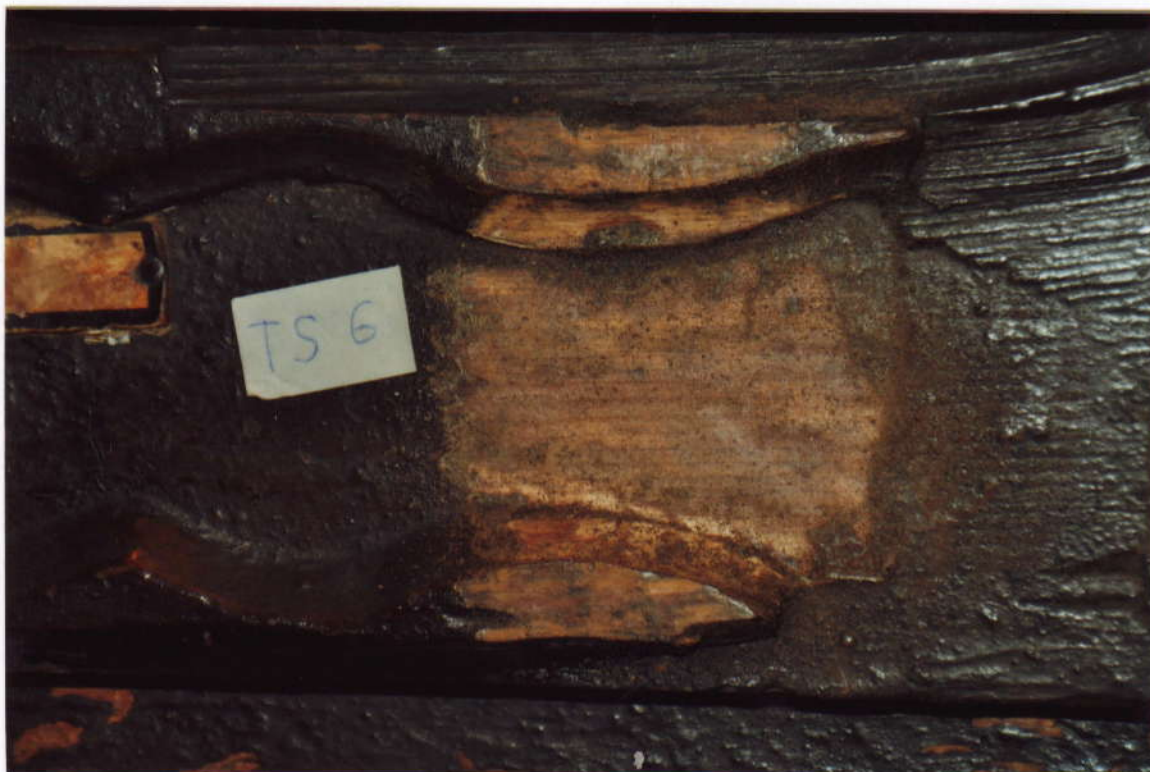
**Sonda TS6**

Sonda TS6 – v soklu pracovního stolu. Pod vrstvou monochromních mladších nátěrů byl objeven růžový nejstarší nátěr.
