**Přeložka silnice II/187,
Číhaň - Kolinec**

Dendrologický průzkum

| Část: | Dendrologický průzkum |

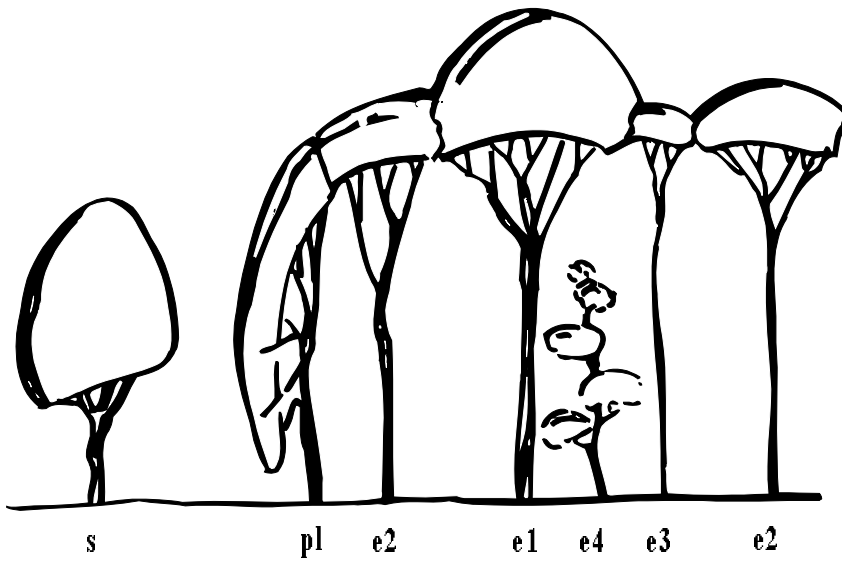
| položka | komentář |
|--|---|
| | <p style="text-align: center;">obrazový průvodce etážemi dřevin</p> |

| položka | komentář |
|---|--|
| etáž | <p>Popisuje pozici dřeviny v porostu, v praktickém dopadu jako míru redukce koruny. Ve všech případech jde jako reakci dřeviny na její okolí (Je lhostejné jestli jednostranou korunu způsobila konkurence jiné dřeviny, nebo stavby; Kombinace jednotlivých typů označena lomením, podmíněný vliv uveden v závorce</p> |
| | e1 - nadrůstavé dřeviny v porostech, koruna vysoko vyvětvená ale symetrická s předpokladem progresu rozměrů, jde o dřeviny které s ostatními příliš nebojují o "místo na slunci", ale spíše určují pravidla hry |
| | e2 - stromy hlavní úrovně v porostech, symetrická koruna s předpokladem stagnace rozměrů |
| | e3 - stromy vrůstavé do hlavní porostní úrovně, asymetrická koruna, většinou omezená perspektive (nejčastěji jde o dřeviny vytlačované z hlavní úrovně) |
| | e4 - stromy podúrovňové, v porostech zpravidla netvárná koruna (vyjimku samozřejmě tvoří stín tolerantní dřeviny ve skupinách dřevin světlomilných(např. Taxus baccata v porostu Betula verrucosa - tento případ bude popsán jako "(e4)s") |
| | pl - stromy v porostních lemech, jednostranně vyvětvená asymetrická koruna |
