Most ev.č. 187-007 v obci Kolinec

C.2.1.4.a Stavebně technický průzkum

SO 201 Most ev.č. 187-007

Výsledky stavebně technického průzkumu

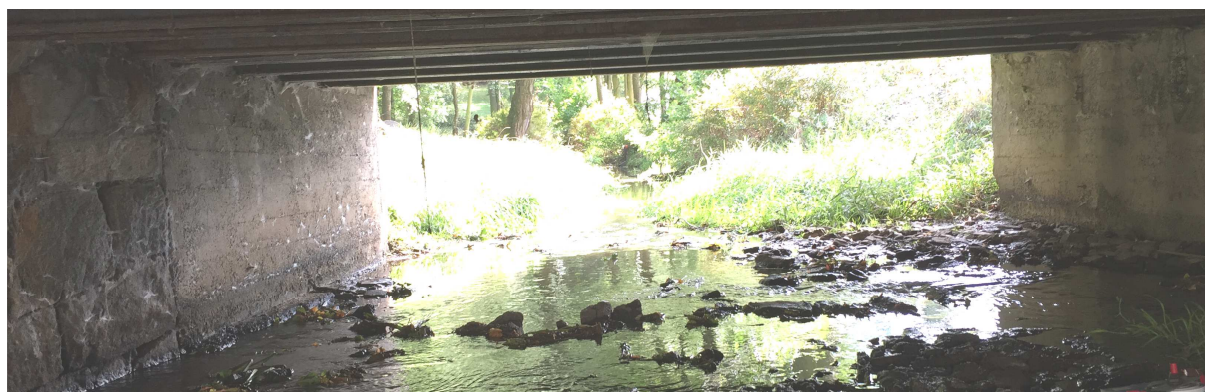
Jedná se o mostní konstrukci o jednom poli délky 5,2 m (měřen světlý rozměr od líce opěry k protilehlému líci opěry). Konstrukce mostu je založena plošně na základových opěrách. Opěry jsou tvořeny ze dvou materiálů – betonová část navazuje starší kamennou část, co značí, že most byl v minulosti rozšířen. Toto rozšíření mostu je patrné na obou opěrách v stejném rozsahu. Rekonstrukci rozšíření značí také nosná konstrukce mostovky, která je tvořena ocelovými válcovanými profily. Na kamennou opěru jsou ukládány ocelové nosníky profilu I280 ve vzájemných vzdálenostech 300-550 mm. Na betonovou část opěry jsou ukládány ocelové nosníky profilu I320 á 700 mm a v části pod chodníkem je to nosník I240 a ocelový profil pro štetovnicové stěny. Rozdílná je také skladba mostovky na jednotlivými částmi. Na ocelové nosníky nad kamennou částí opěry jsou kladeny prefa panely tl. 200 mm ve dvou vrstvách, na kterých je pak provedena vrchní skladba mostovky a na okraji zakončena ŽB římsou. Na ocelové nosníky nad betonovou částí opěry je provedena ŽB monolitická deska (její spřažení s ocelovými nosníky nebylo ověřeno), na kterou je pak provedena vrchní skladba mostovky a na okraji zakončena ŽB Římsou. Do Říms na obou stranách je kotveno ocelové zábradlí. Ocelové nosníky jsou v stávajících opěrách zabetonovány – pravděpodobná absence mostních ložisek. Mostní závěry nejsou přiznány.

Návaznost nové betonové části na starší kamennou

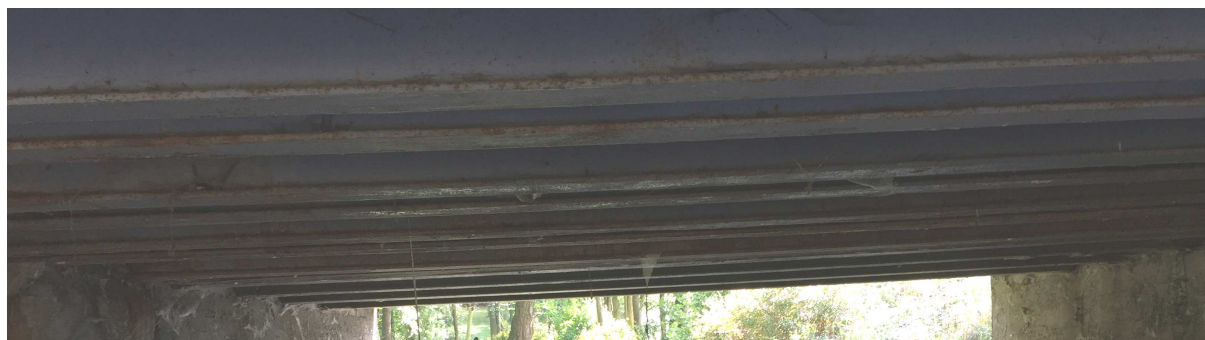
Nosná konstrukce - ocelové nosníky

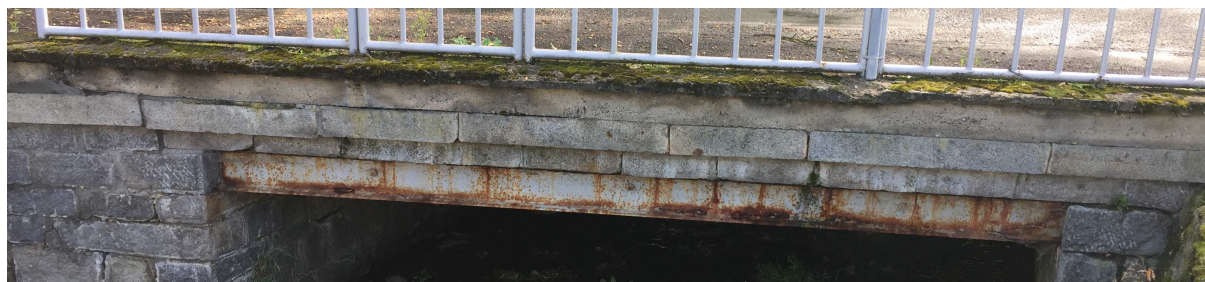
Skladba na ocelových nosnících nad kamennou částí opěry

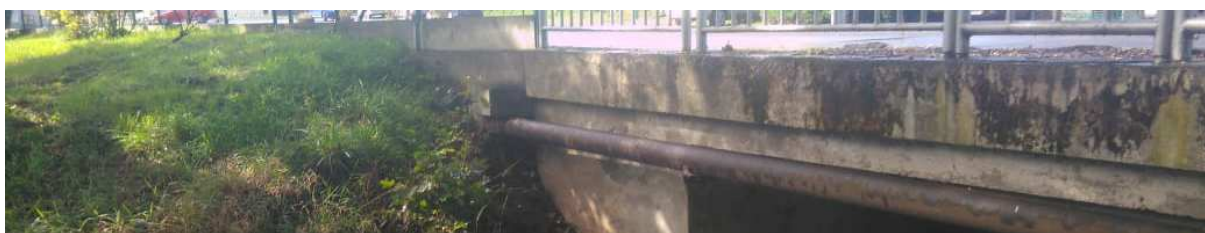
Skladba na ocelových nosnících nad betonovou částí opěry

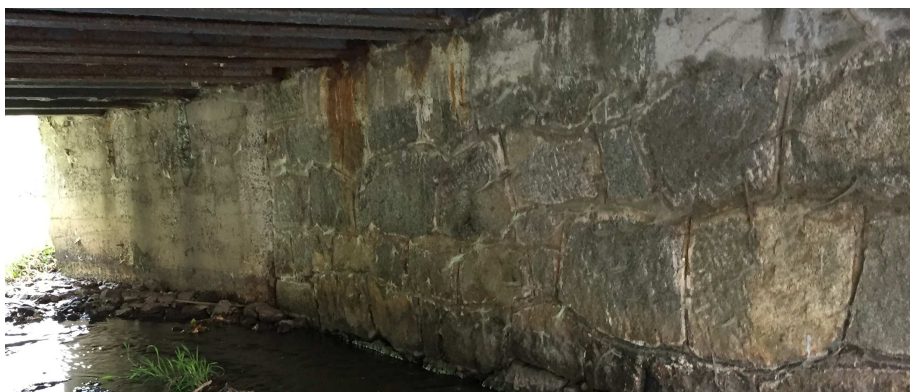
Základové opěry jsou obecně v dobrém stavu. Konstrukce založení nevykazuje rozsáhlejší degradace ani výrazné poklesy, které by narušovali její funkci. Na kamenné části opěry zejména u paty opěry je vymleté spárování a lokálně uvolněné kusové stavivo. V místě uložení ocelových nosníků jsou patrné průsaky vody. Průsaky vody v uložení jsou patrné téměř u všech nosníků tedy i na betonové části opěry. Hloubka založení opěr nebyla zjištěna – bude známo po provedení IGP.

Pohled na jednu stranu základových opěr

Z provedené prohlídky a inženýrsko-geologického průzkumu je zřejmé, že stávající opěry a jejich založení jsou v dobrém stavu a proto je v rámci návrhu snaha zachovat je v co největším rozsahu. Část stávající opěry se vybourá a na ni se vytvoří nová monolitická ŽB hlava základových opěr, která bude propojena se stávající opěrou přes chemické kotvy. Tvar hlavy základových opěr bude navržena tak aby byl umožněn odvod vody z místa uložení nosné konstrukce mostovky. Budou vybudovány podložiskové bloky, na které se budou kotvit ložiska - pryžové pasy. Plocha za podložiskovými bloky bude ve sklonu směrem od závěrné zídky. Před závěrnou zídkou bude žlábek v podélném sklonu opěry pro odvod vody příč z nosné konstrukce. Ponechaná stávající část opěr bude u její kamenné části vyspárována, případně poškozené kusové stavivo bude lokálně nahrazeno novým. Z části bude obnažena také rubová část opěr pro provedení nového vyspárování, hydroizolačních vrstev a drenáže pro odvod vody mimo základové opěry do kalného potoka.

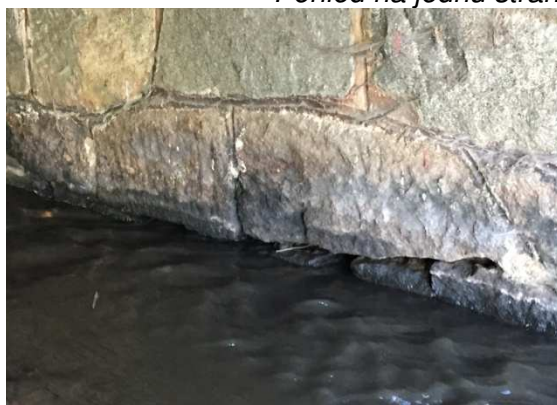
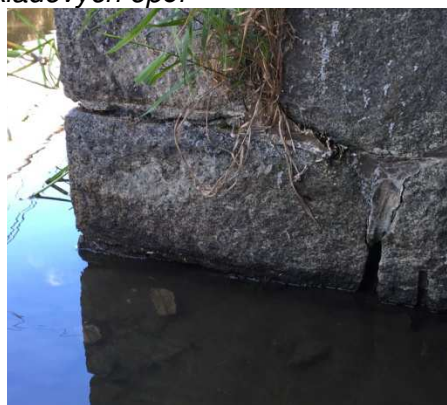
Nosníky č.1 až 5 – profily I280 – vykazují hloubkovou korozi. Zkorodované povrchové části odpadávají při doteku. Zjevná zvýšená koroze v místě uložení na obou stranách – způsobeno zatékáním vody v místě uložení. Pravděpodobná je absence ložisek – nosníky jsou v místě uložení zabetonovány.

Bourací práce se dotknou všech konstrukčních částí mostu - nosných i kompletačních. Nejdříve budou odstraněny vrchní vrstvy skladby mostovky až na nosnou konstrukci. Poté dojde k vybourání ŽB desky, odstranění ŽB panelů a vyjmutí ocelových nosníků. Nosná konstrukce na stávajícím moste nebude dále použita kvůli její značné degradaci korozí. Základové opěry budou vybourány v rozsahu patrném z výkresové části.

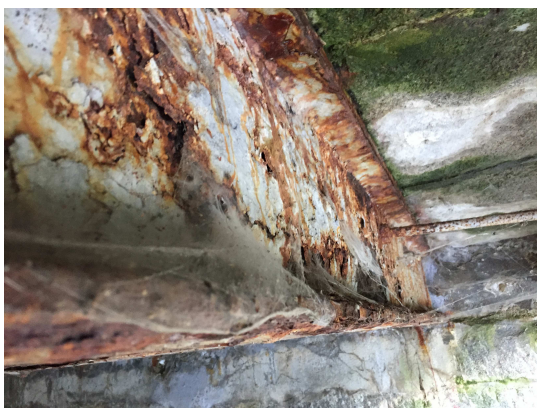
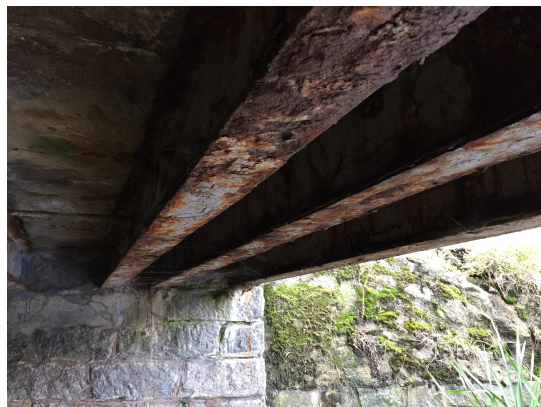
Konstrukce ocelových nosníků zasažena korozí

Nosníky č.6 a 7 – profily I280 – lokální povrchová koroze nosníků. Silnější až hloubková koroze je patrná na horní pásnici nosníků a v místě uložení. Pravděpodobná je absence ložisek – nosníky jsou v místě uložení zabetonovány.

Nosníky č.9 až 10 – profily I280 – lokální koroze na povrchu nosníků. V místě uložení zvýšená koroze vlivem zatékání vody. Pravděpodobná je absence ložisek – nosníky jsou v místě uložení zabetonovány.

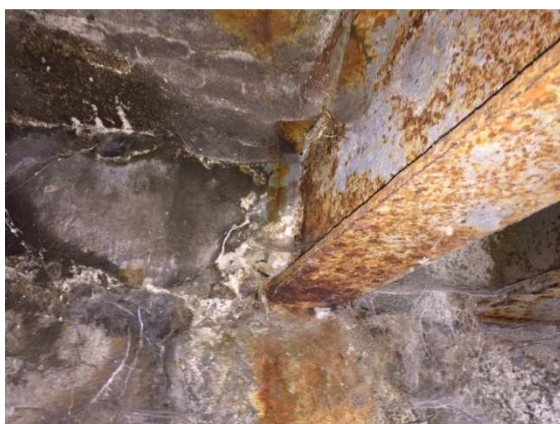
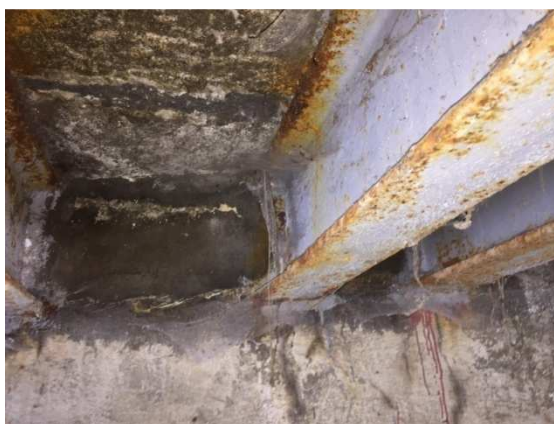
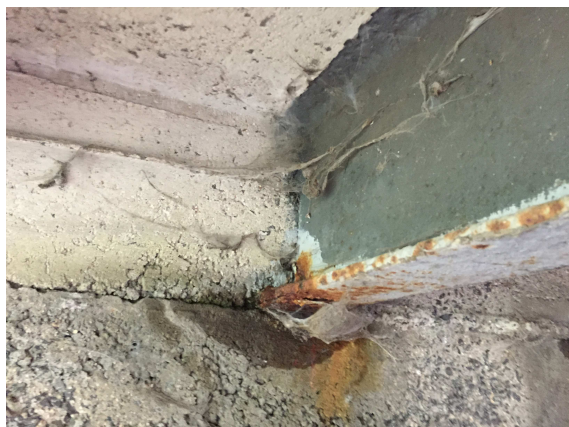
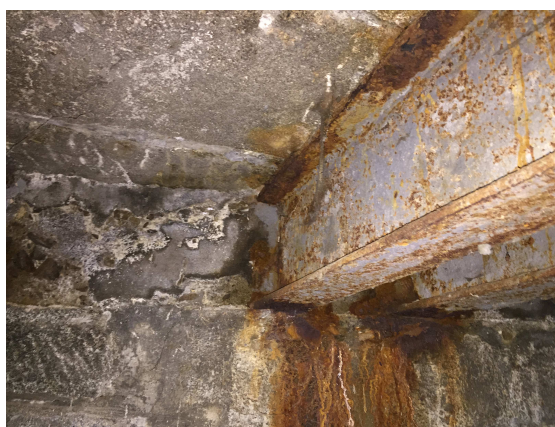
Nosníky č.11 až 15 – profily I280 – lokální povrchová koroze nosníků. Silnější až hloubková koroze je patrná na horní pásnici nosníků a v místě uložení. Pravděpodobná je absence ložisek – nosníky jsou v místě uložení zabetonovány.

Konstrukce ocelových nosníků zasažena korozí, protékání vody do uložení nosníků

Nosníky č.16 až 19 - profily I280 – vykazují hloubkovou korozi. Zkorodované povrchové části odpadávají při doteku. Zjevná zvýšená koroze v místě uložení na obou stranách – způsobeno zatékáním vody v místě uložení. Pravděpodobná je absence ložisek – nosníky jsou v místě uložení zabetonovány.

Nosníky č.20 až 25 – nosníky vykazují pouze lokální povrchovou korozi. V místě uložení je zvýšená koroze vlivem zatékání. Pravděpodobná je absence ložisek – nosníky jsou v místě uložení zabetonovány.

Pro vodorovnou nosnou konstrukci mostovky bude navržena ŽB monolitická deska, na které se provede vrchní skladba mostovky. ŽB deska byla volena z důvodu předchozí degradace ocelové konstrukce korozí, zlepšení údržby mostu a snížení celkové skladby mostní konstrukce. Tloušťka a jiné specifiky budou určeny na základě výpočtu v rámci projektové

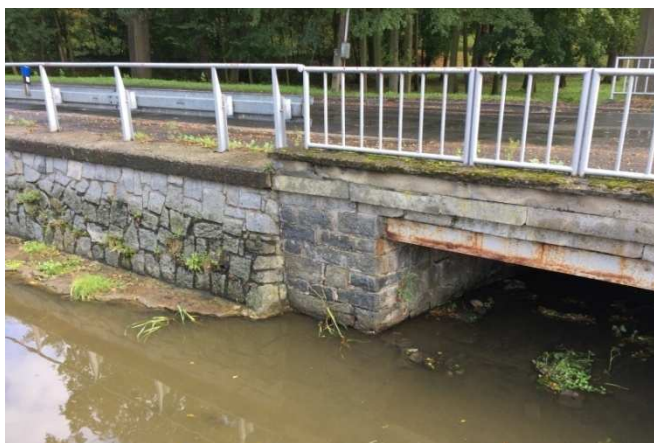
Stávající zakončení svodidla před zábradlím mostu

Zádržný systém bude konzultován s dotčenými orgány. Vzhledem k připojení místní komunikace není možné navrhnout náběh svodidla na straně bez chodníku. Zádržný systém bude tvořený na straně s chodníkem jenom zábradlím (se svislou výplní) a na straně bez chodníku zábradelním svodidlem (potřebu výplně ověří projektant dle normy).

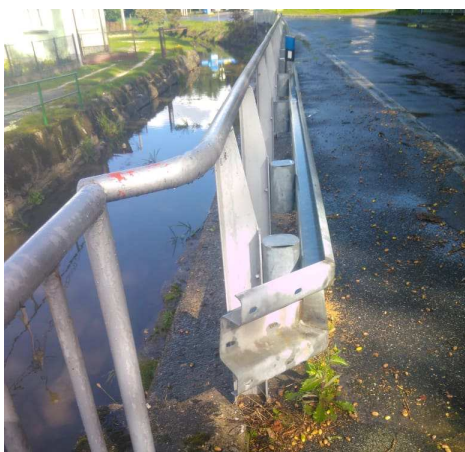
Stávající zakončení svodidla před zábradlím mostu
