# **ZPRÁVA Č. RT-2022-039**

## **PRŮZKUM KONSTRUKCE VOZOVKY A POSOUZENÍ STAVU VOZOVKY**

**II/193 BOROVICE - POCINOVICE**

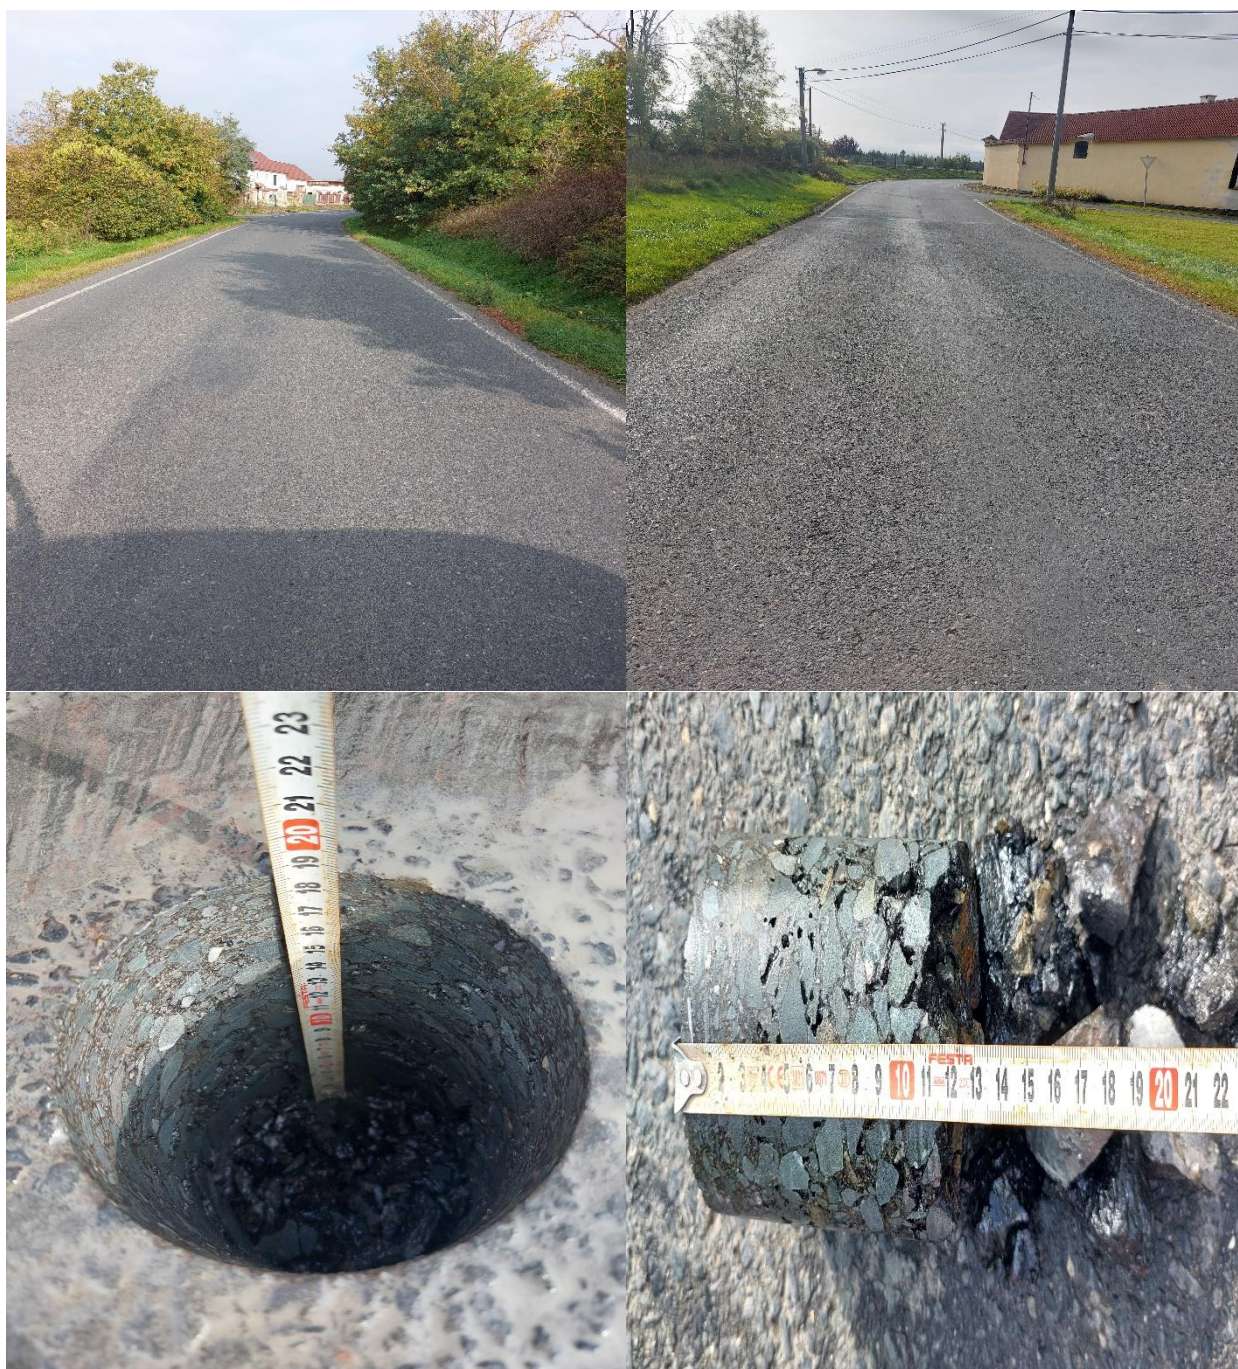
SONDA č. 1 km 0,050 PS

| Č. sondy | S1 | S2 | S3 | S4 + HS | S5 | S6 | S7 |
| Staničení [km] | 0,050 PS | 0,300 LS | 0,550 LS | 0,800 PS | 1,050 LS | 1,300 PS | 1,550 PS |
| AC obrus | 30 | 55 | 60 | 30 | 30 | 60 | 40 |
| AC ložní | 90 | 40 | 25 | 70 | 90 | 80 | 40 |
| <b>AC celkem</b> | <b>120</b> | <b>145</b> | <b>165</b> | <b>100</b> | <b>120</b> | <b>140</b> | <b>240</b> |
| PM + nátěr –<br>dehet část.<br>rozpad | 70 | 85 | 70 | 200 | 170 | | |

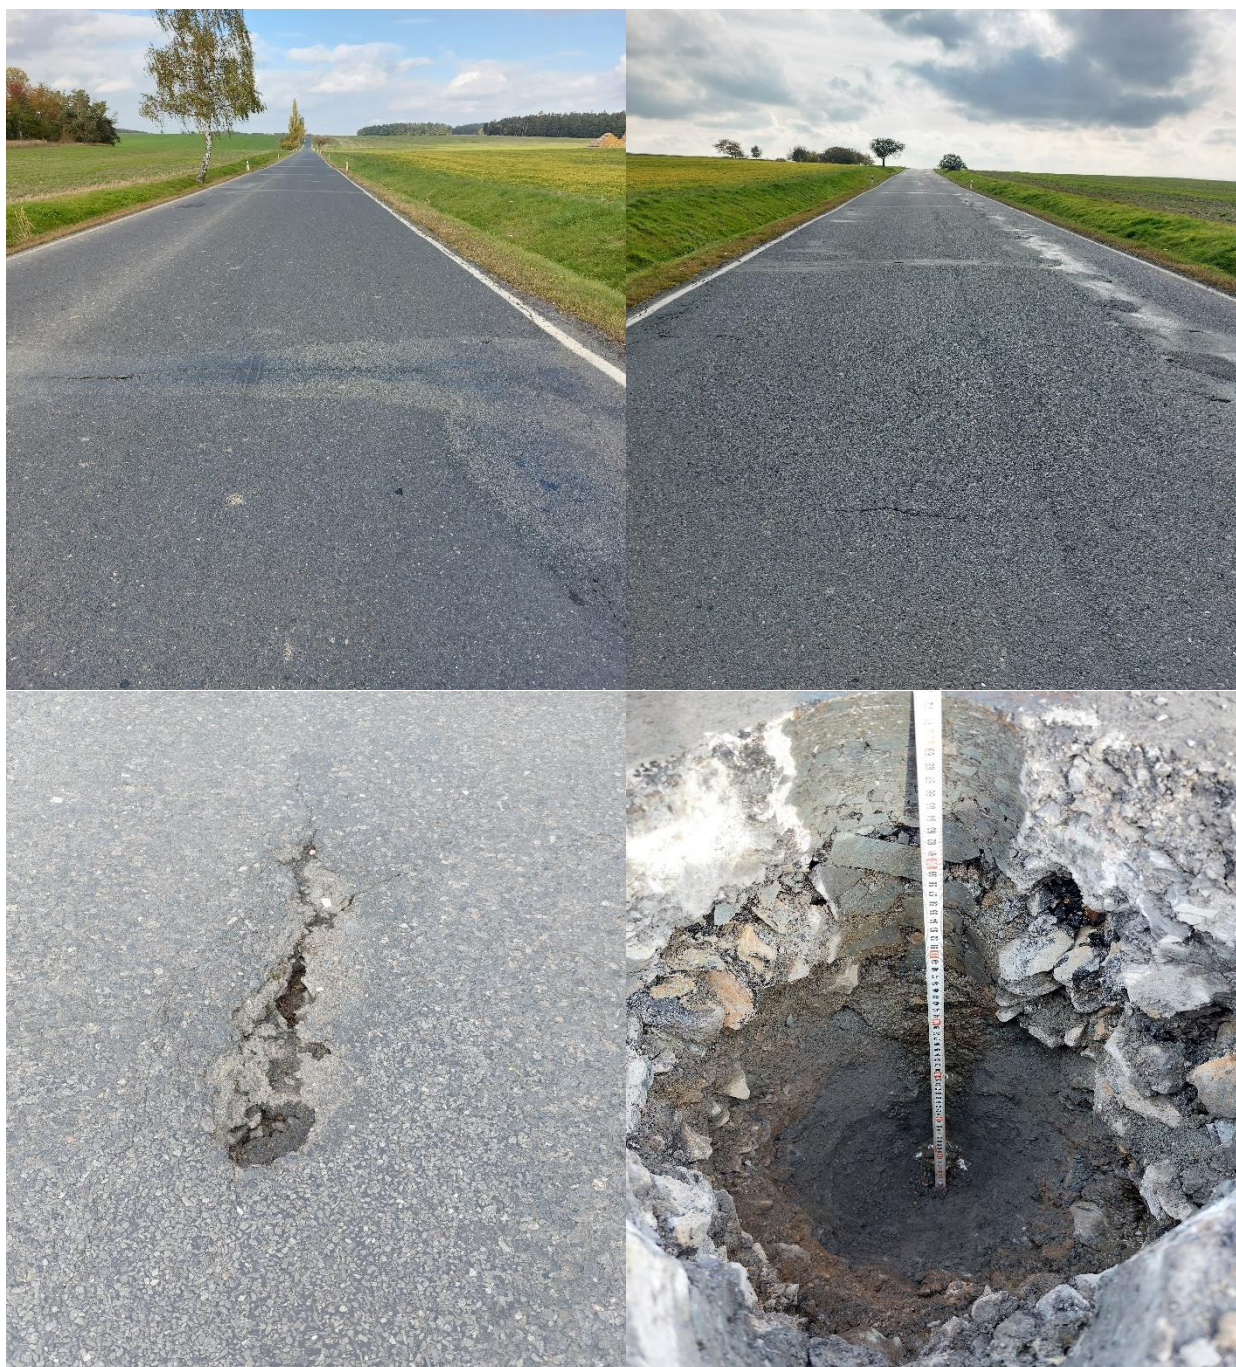
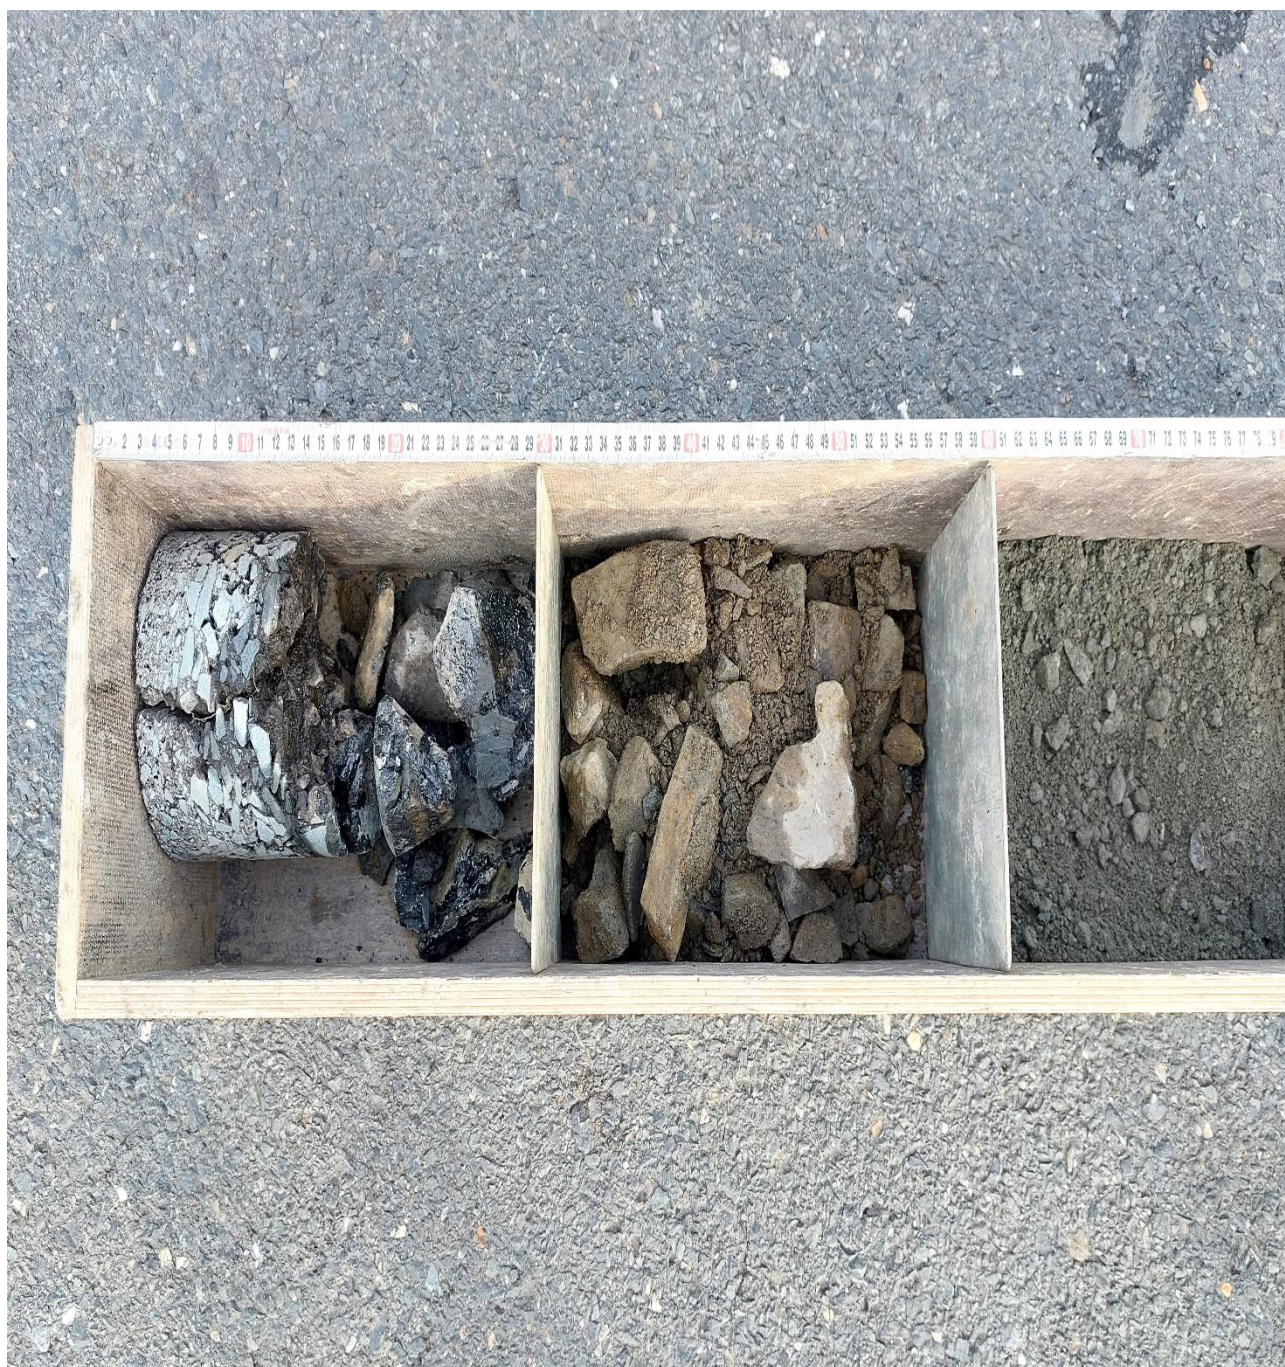
**SONDA č. HS 4 km 0,800 PS**

| číslo sondy | lokalizace sondy | typ nestmelené vrstvy |
|---|---|---|
| S4 | 0,800 PS | 0/90 |

| číslo sondy | lokalizace sondy | typ zeminy | namrzavost zeminy | vhodnost pro aktivní zónu |
|---|---|---|---|---|
| S4 | 0,800 PS | G4 GM<br>CBR sat=14 | Namrzavá | Podmínečně vhodná |

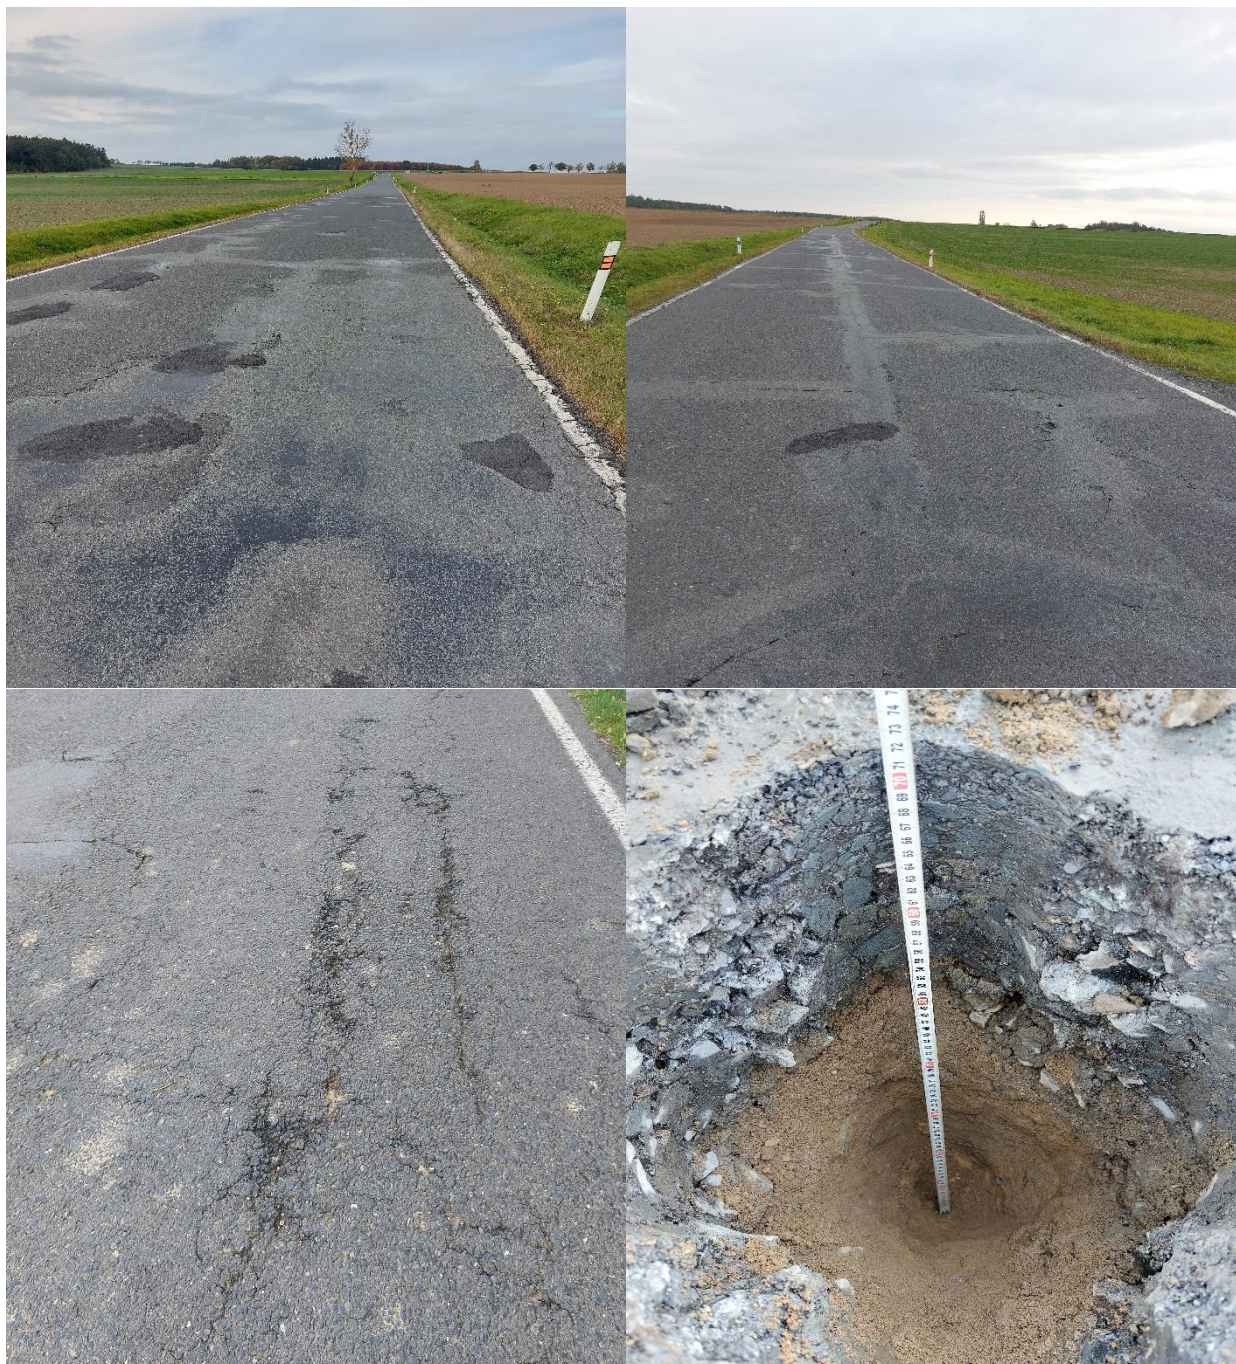
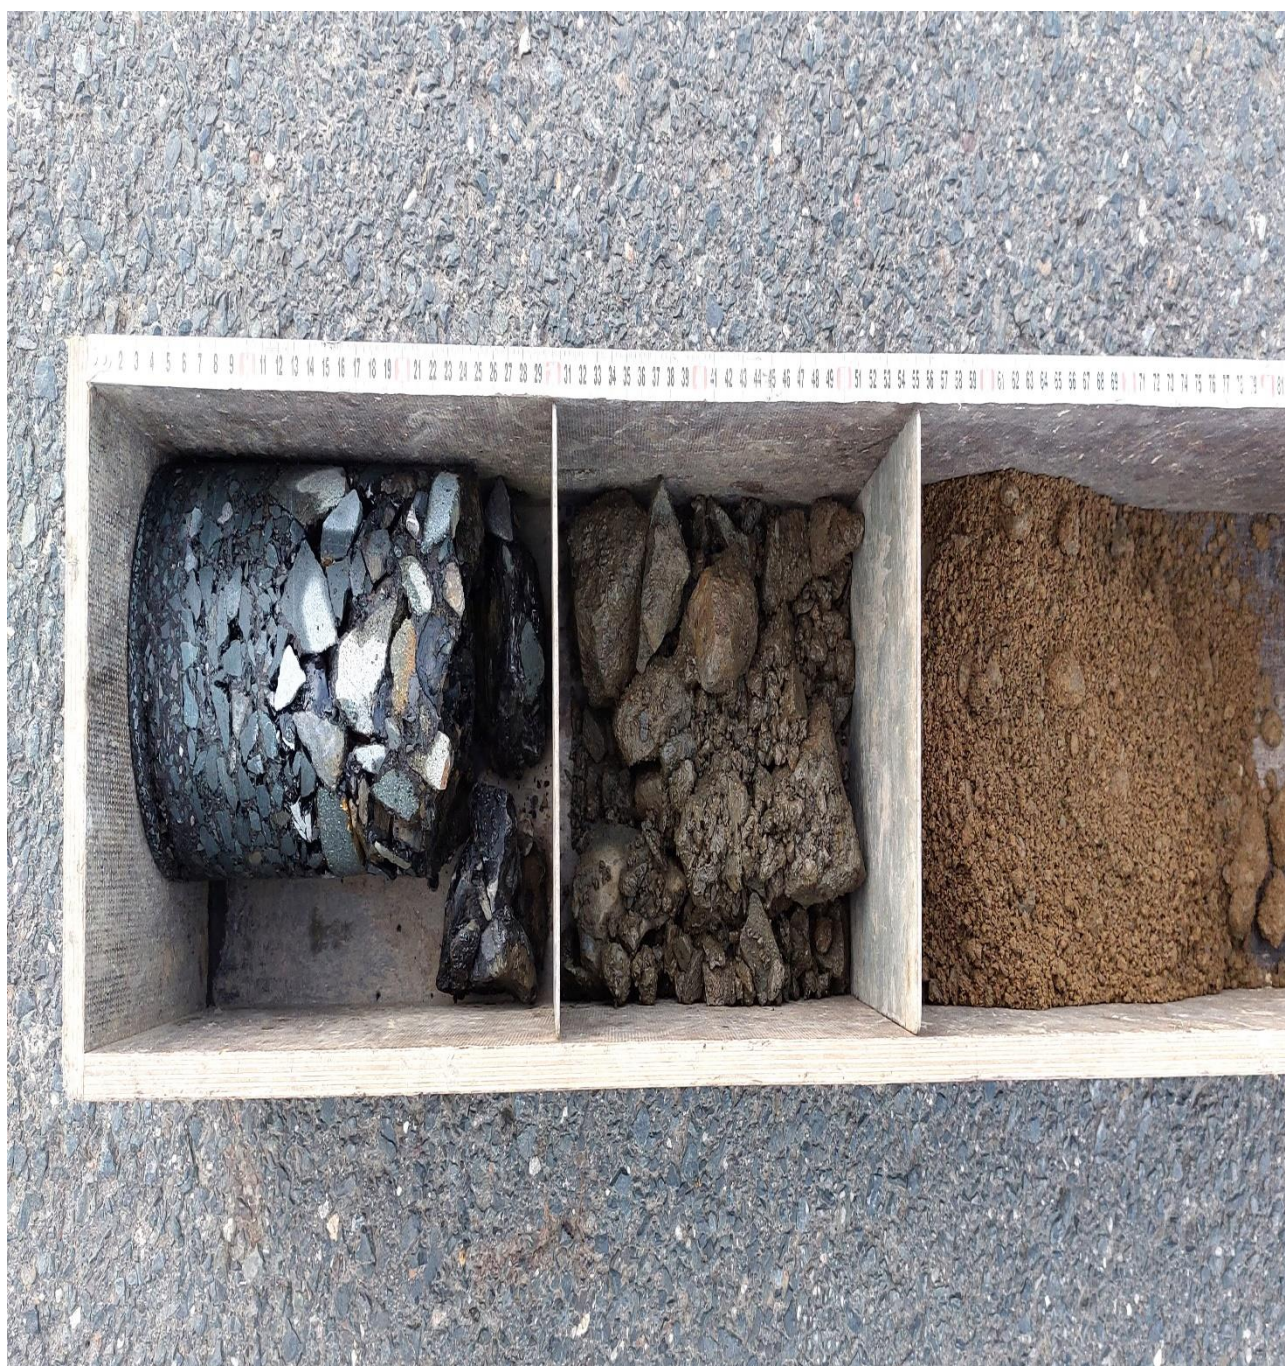
SONDA č. HS 8 km 1,800 PS

| číslo sondy | lokalizace sondy | typ nestmelené vrstvy |
|---|---|---|
| S8 | 1,800 PS | 0/90 |

| číslo sondy | lokalizace sondy | typ zeminy | namrzavost zeminy | vhodnost pro aktivní zónu |
|---|---|---|---|---|
| S8 | 1,800 PS | S4 SM<br>CBR sat=11 | Namrzavá | Podmínečně vhodná |

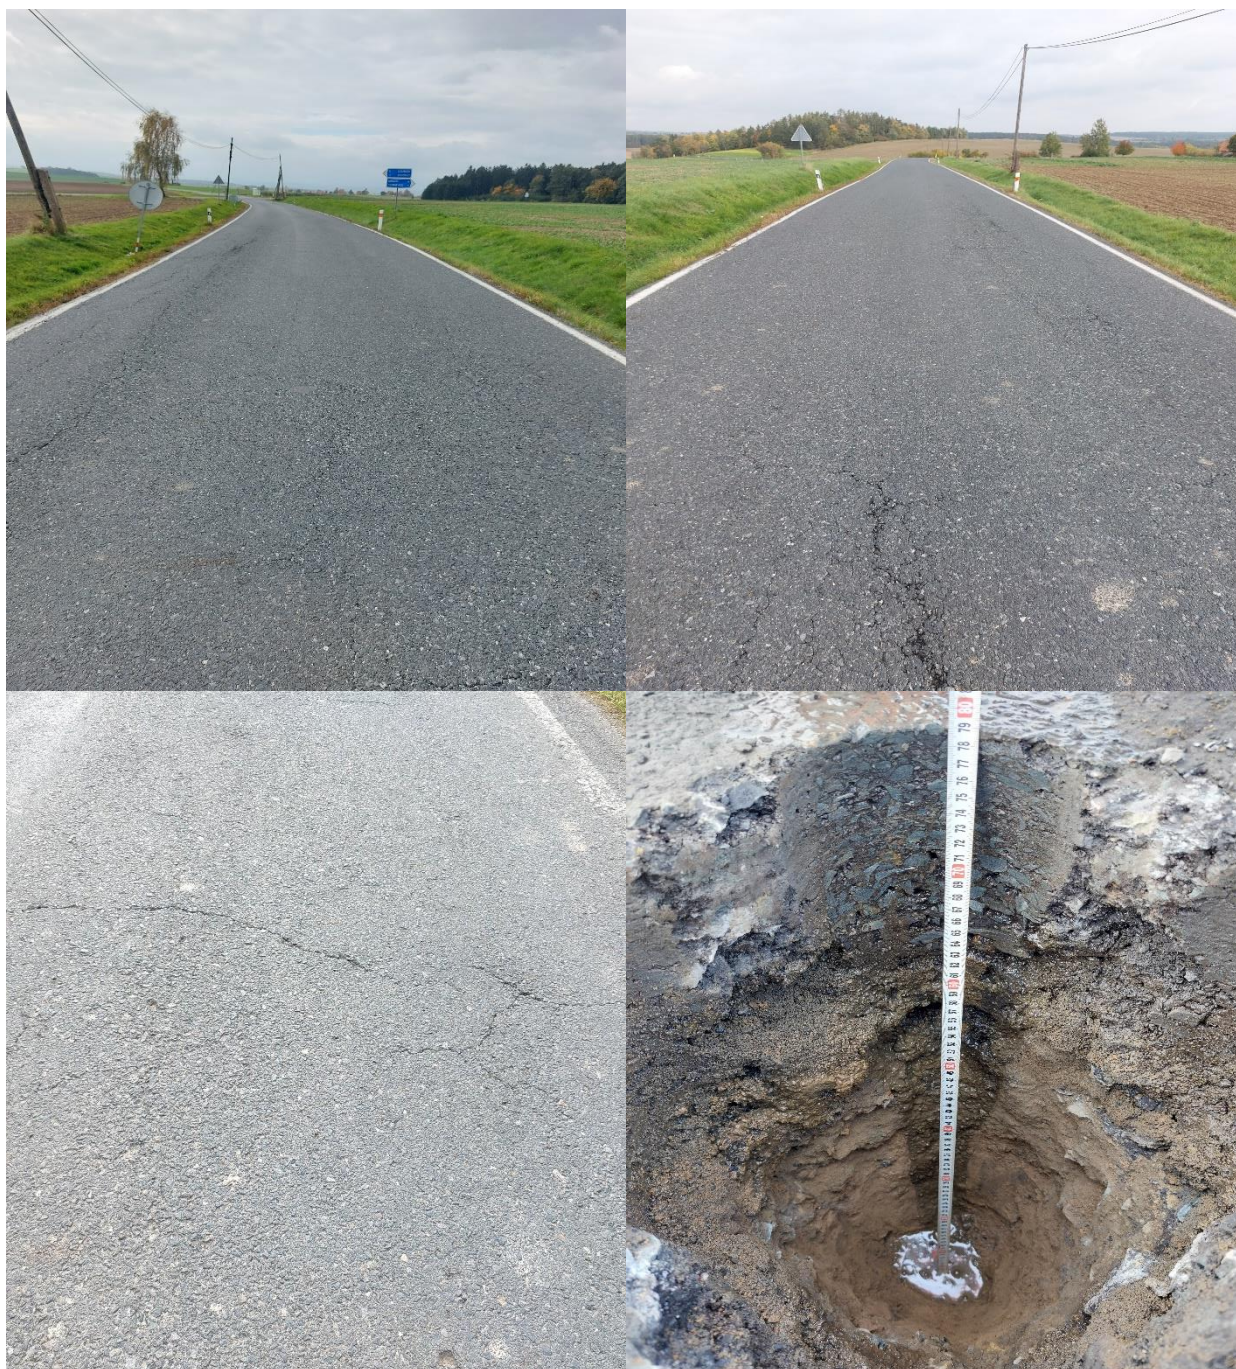
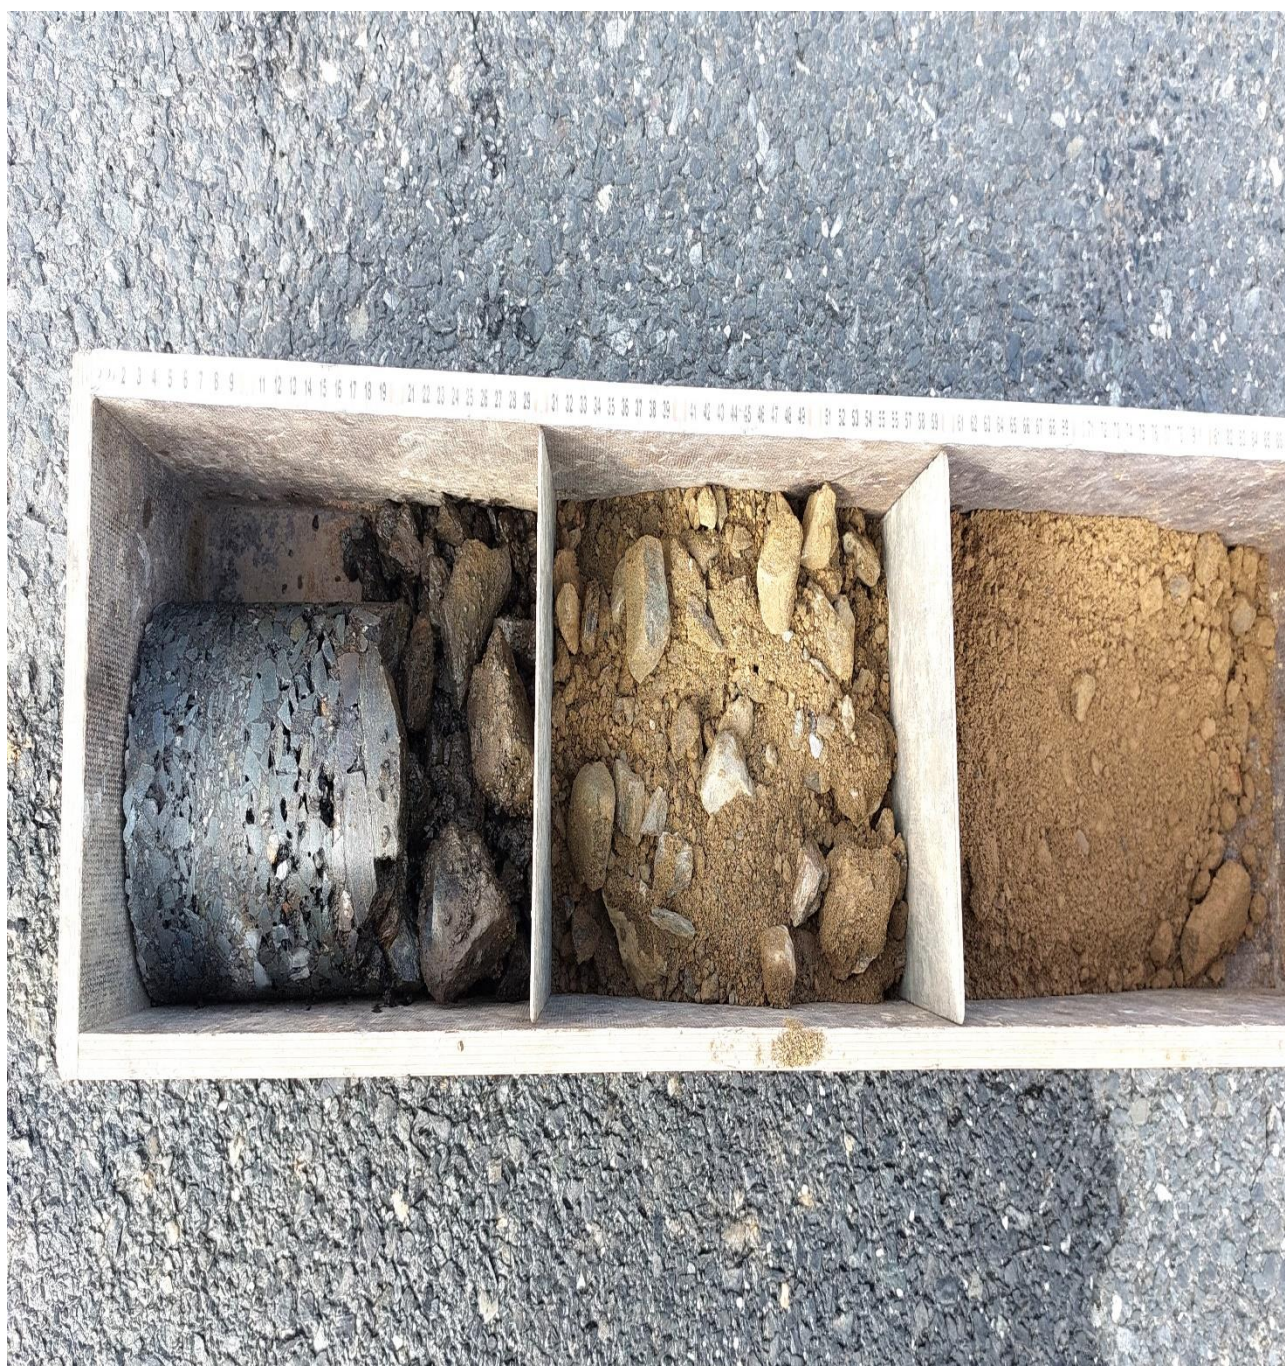
SONDA č. HS 11 km 2,550 LS

| číslo sondy | lokalizace sondy | typ nestmelené vrstvy |
|---|---|---|
| S11 | 2,550 LS | 0/63 |

| číslo sondy | lokalizace sondy | typ zeminy | namrzavost zeminy | vhodnost pro aktivní zónu |
|---|---|---|---|---|
| S11 | 2,550 LS | F1 MG<br>CBR sat=2,5 | Nebezpečně<br>namrzavá | Podmínečně vhodná |

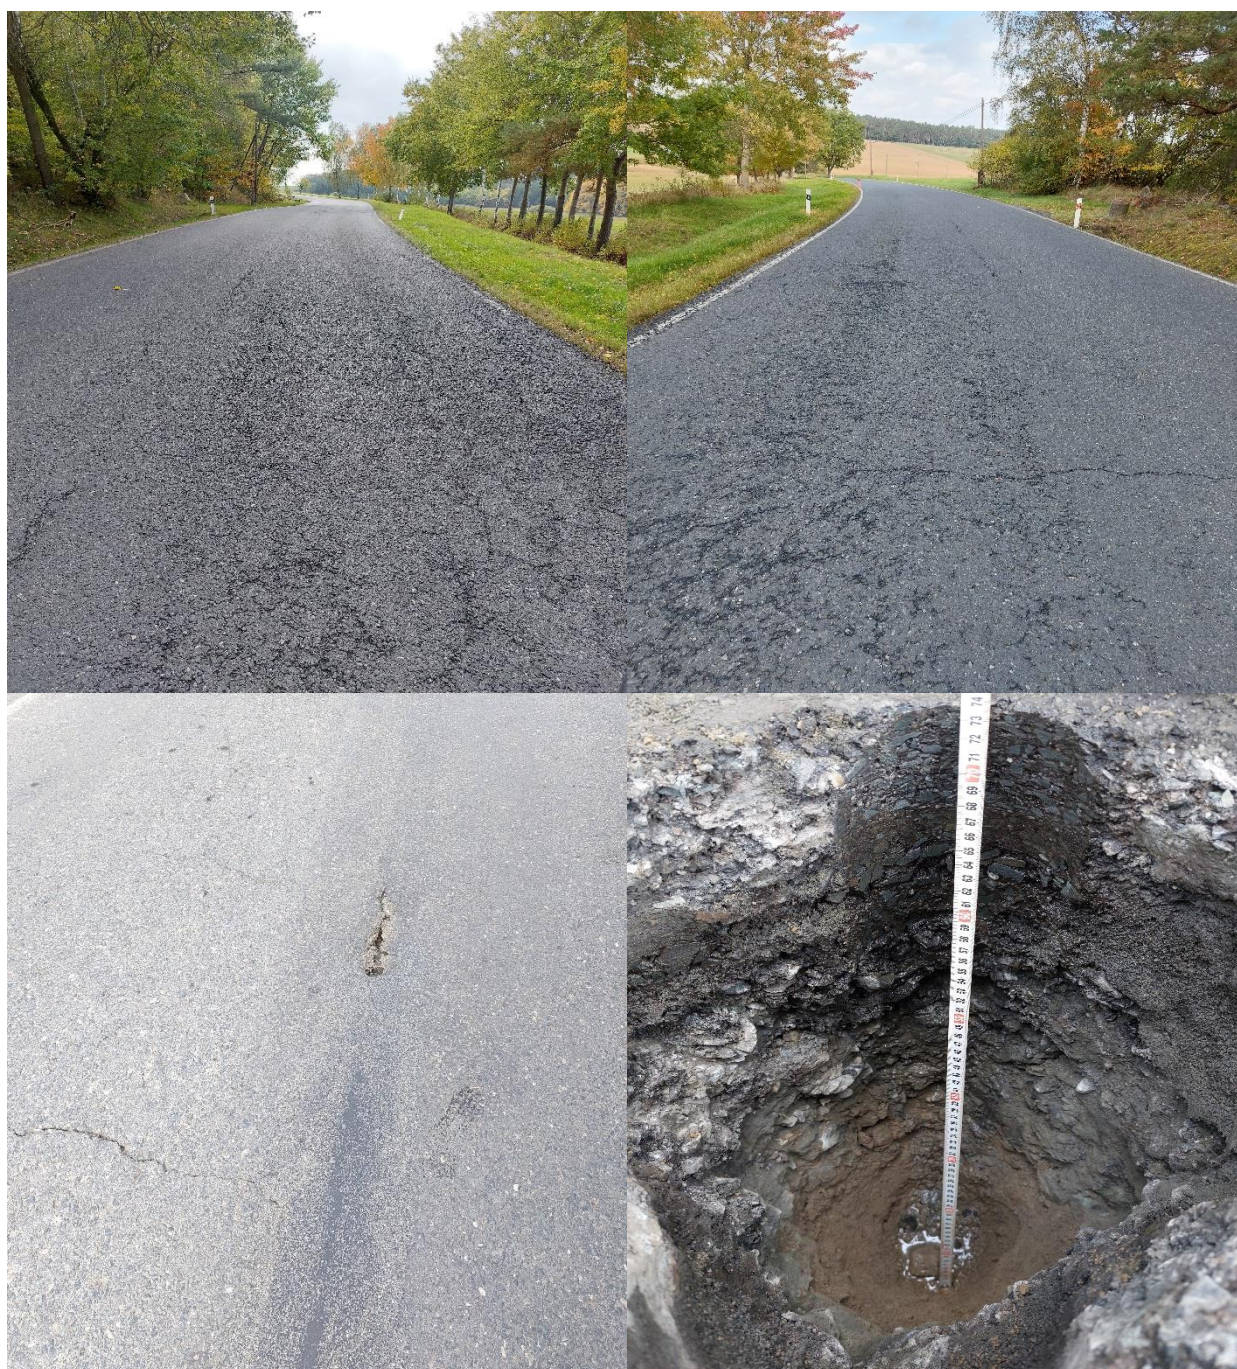
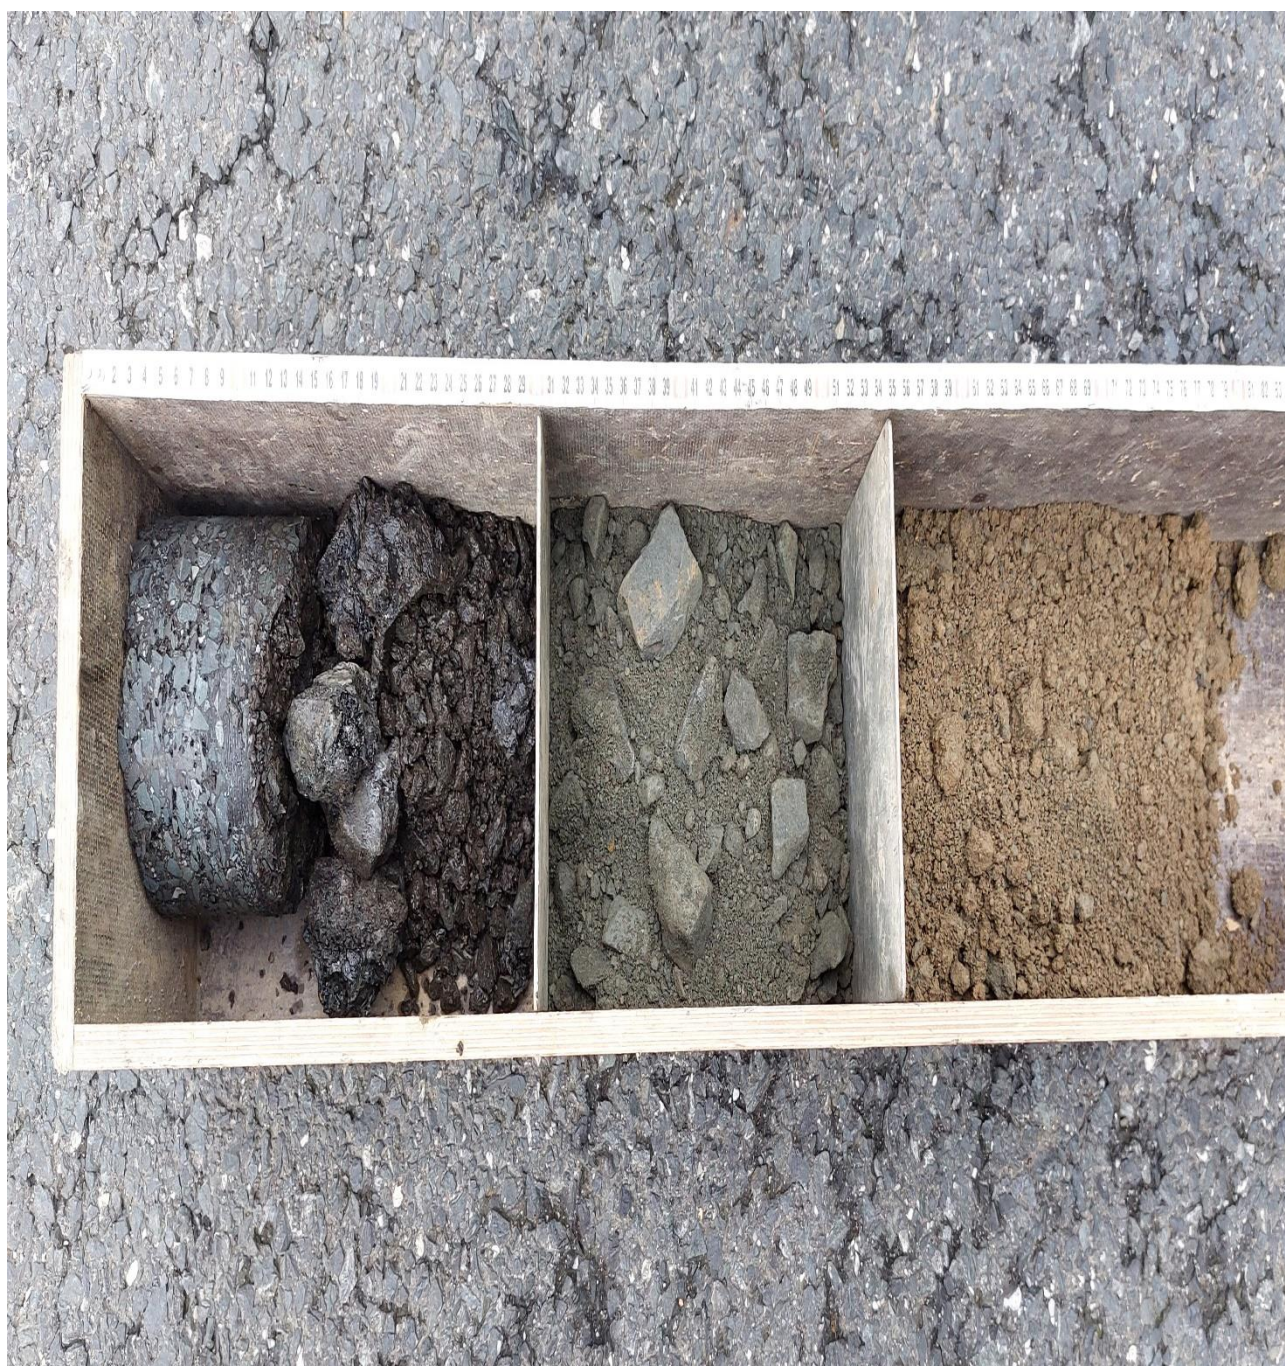
**SONDA č. HS 14 km 3,300 LS**

| číslo sondy | lokalizace sondy | typ nestmelené vrstvy |
|---|---|---|
| S14 | 3,300 LS | 0/63 |

| číslo sondy | lokalizace sondy | typ zeminy | namrzavost zeminy | vhodnost pro aktivní zónu |
|---|---|---|---|---|
| S14 | 3,300 LS | F3 MS<br>CBR sat=2,0 | Nebezpečně<br>namrzavá | Podmínečně vhodná |
