# **ZPRÁVA Č. RT-2022-039**

## **PRŮZKUM KONSTRUKCE VOZOVKY A POSOUZENÍ STAVU VOZOVKY**

**II/193 BOROVICE - POCINOVICE**

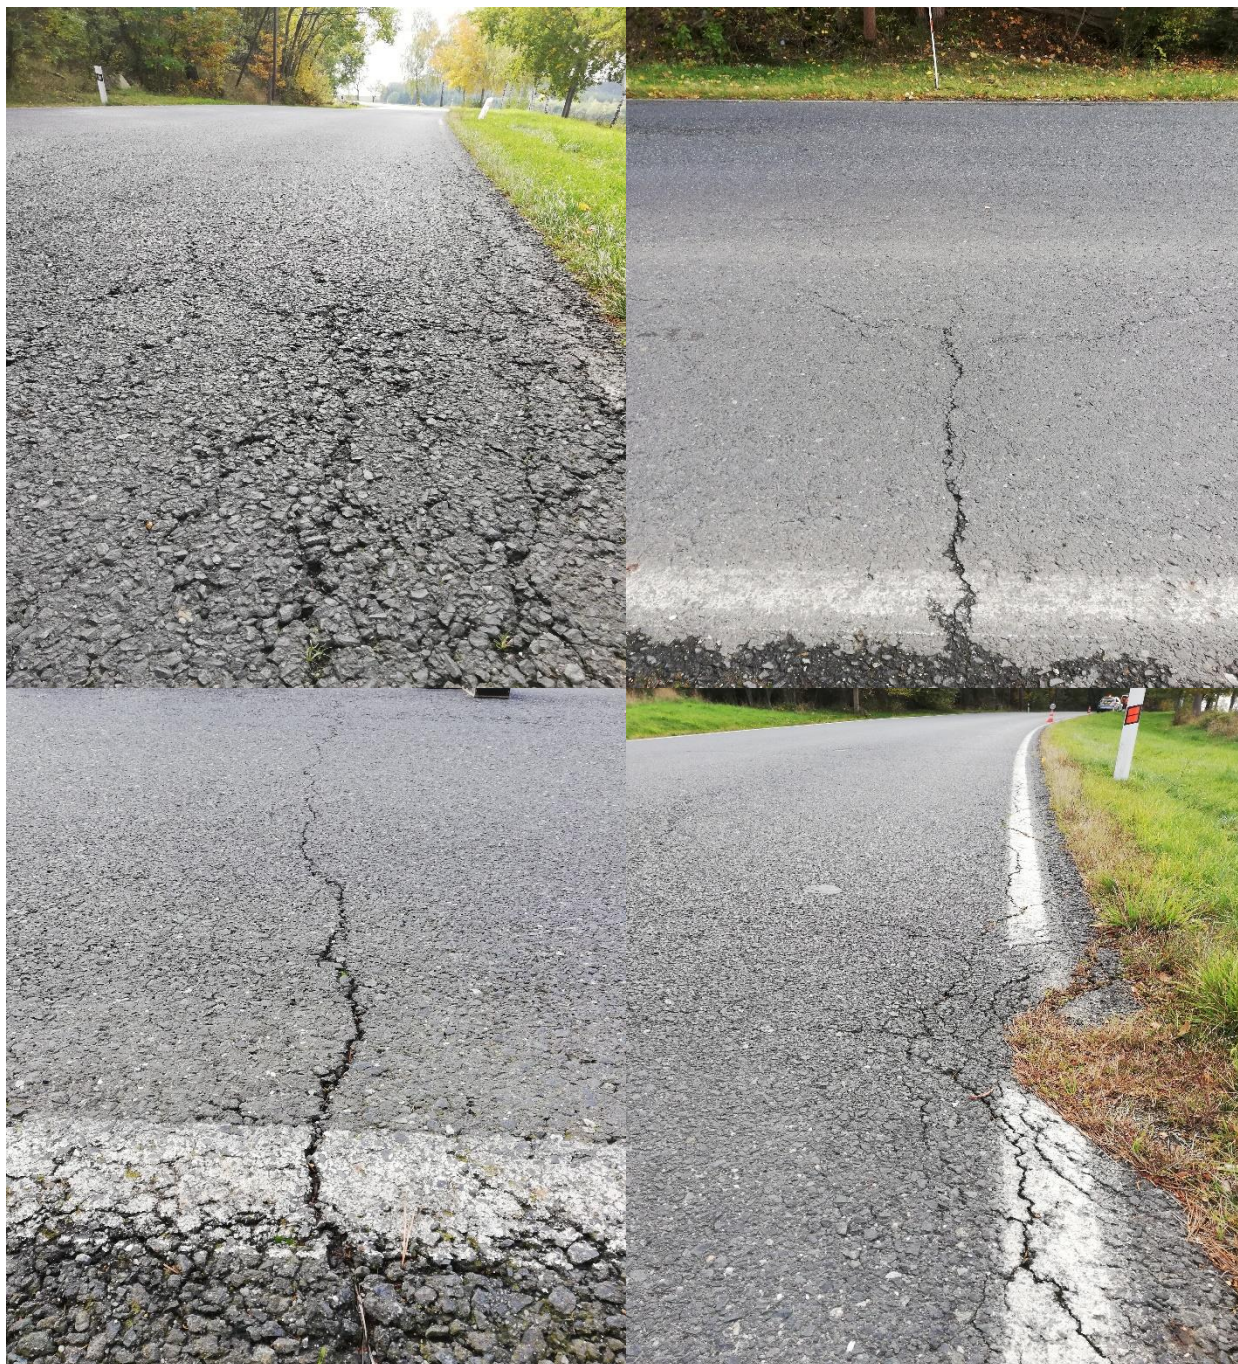
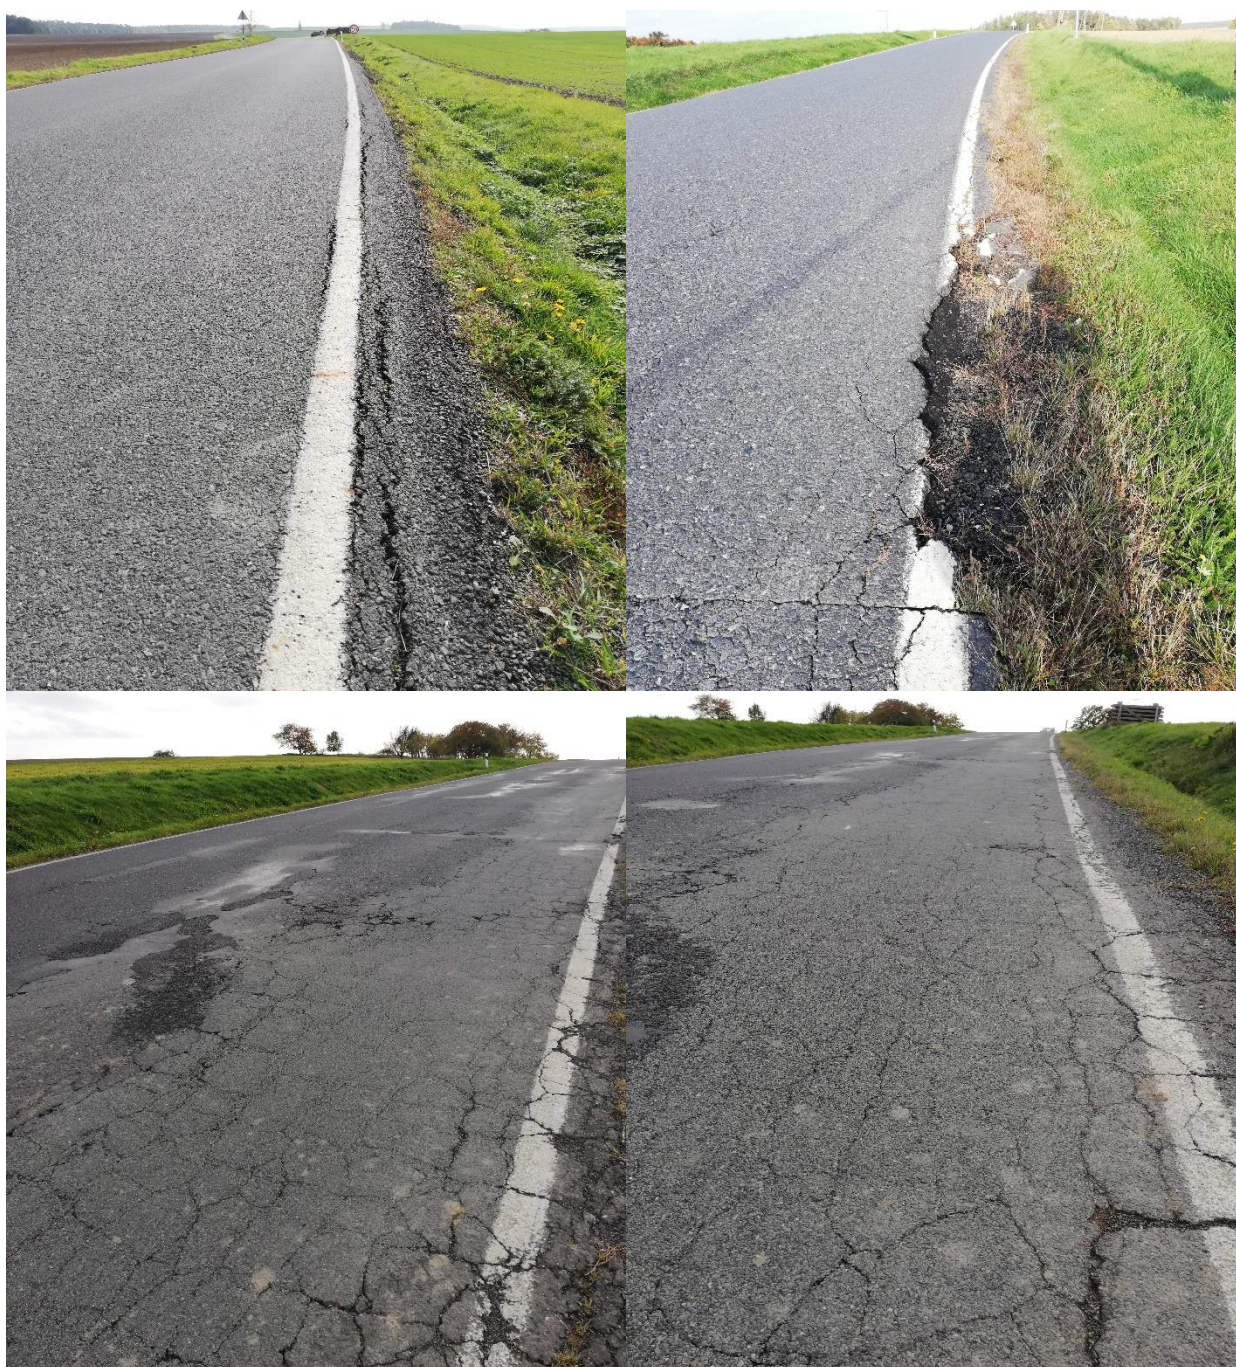
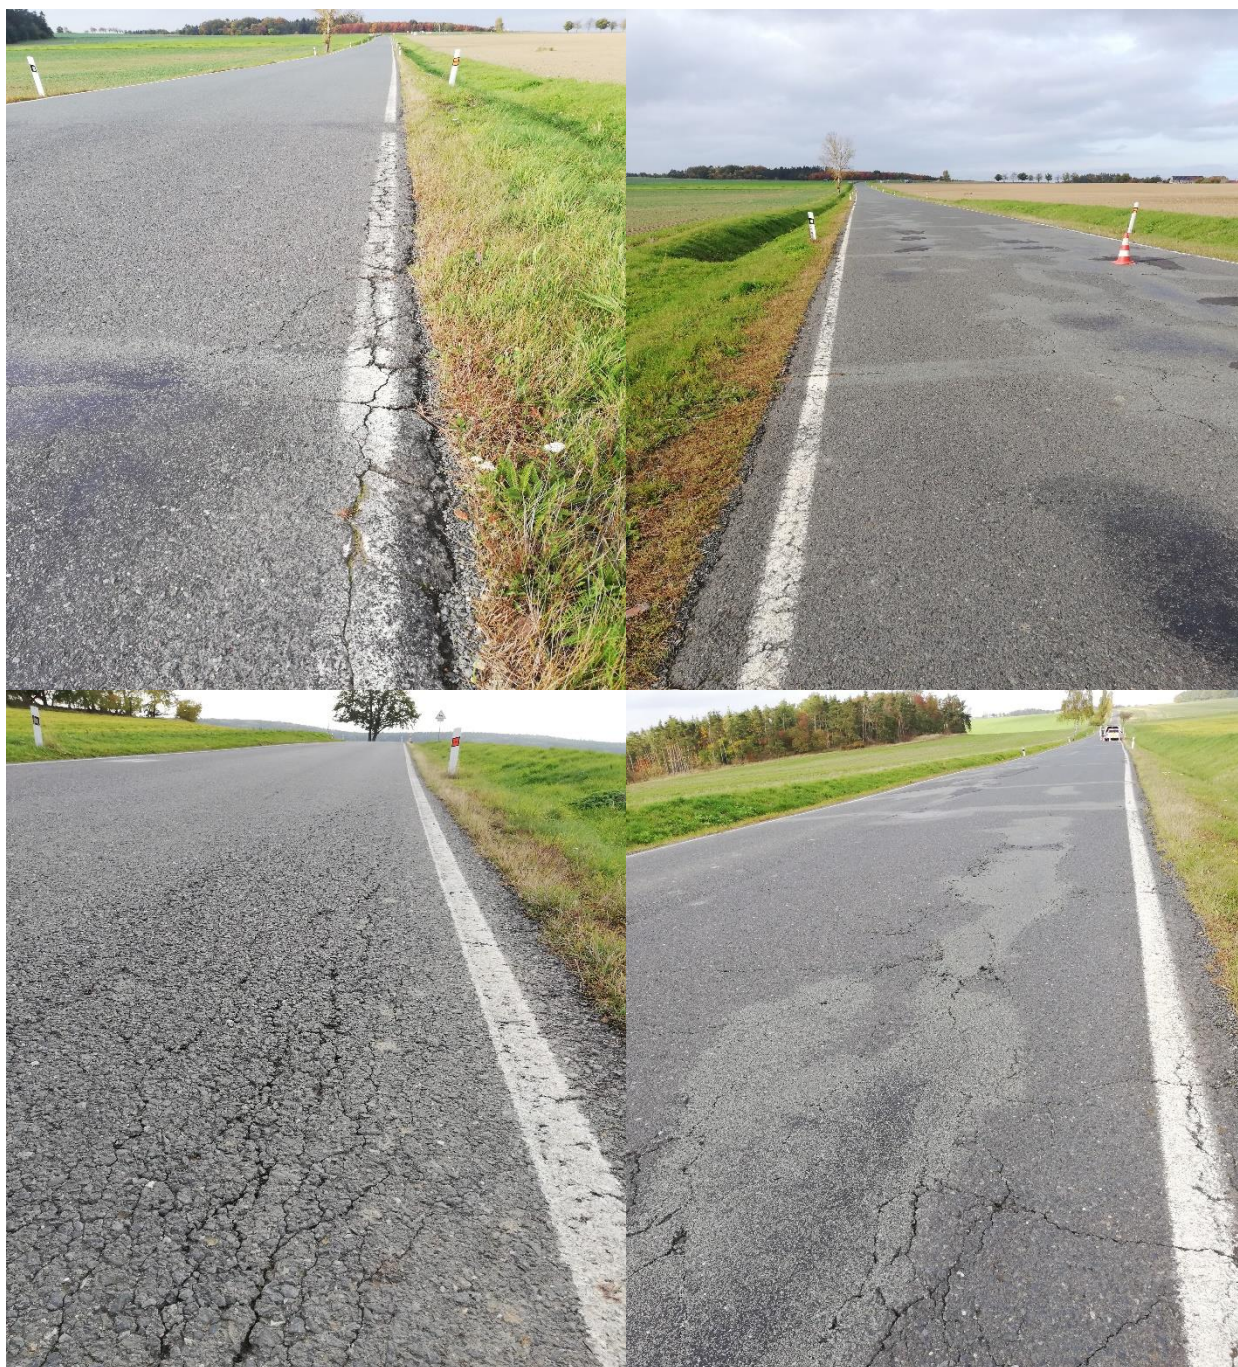
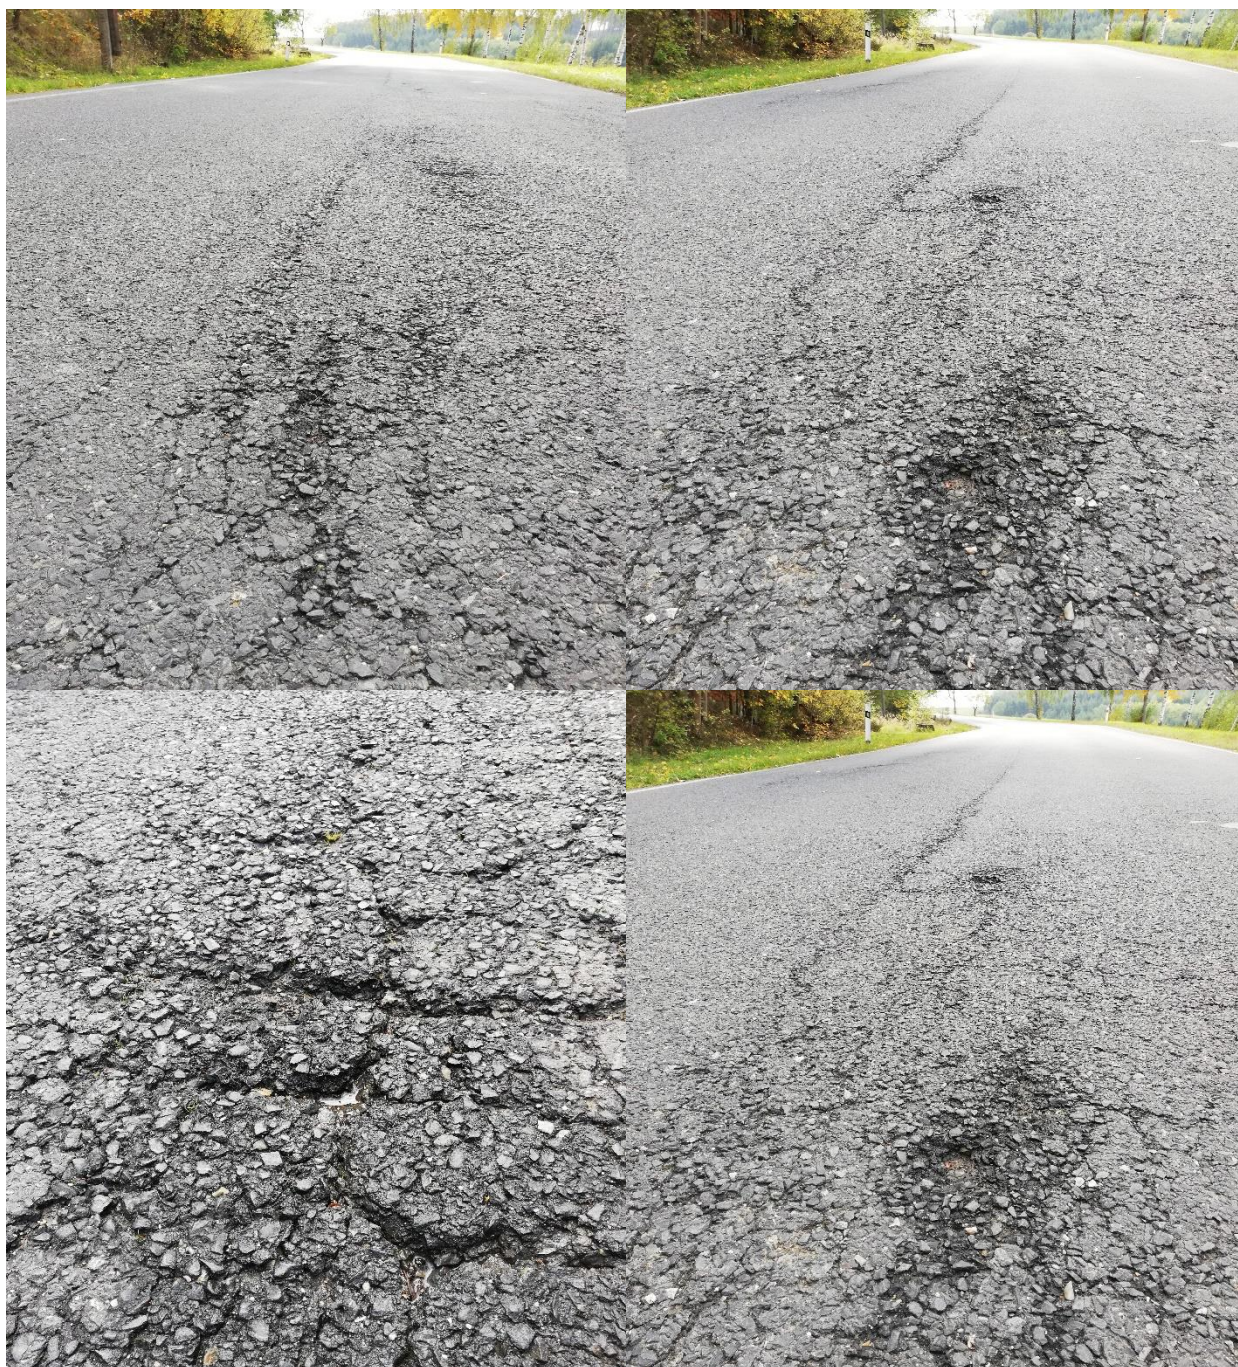
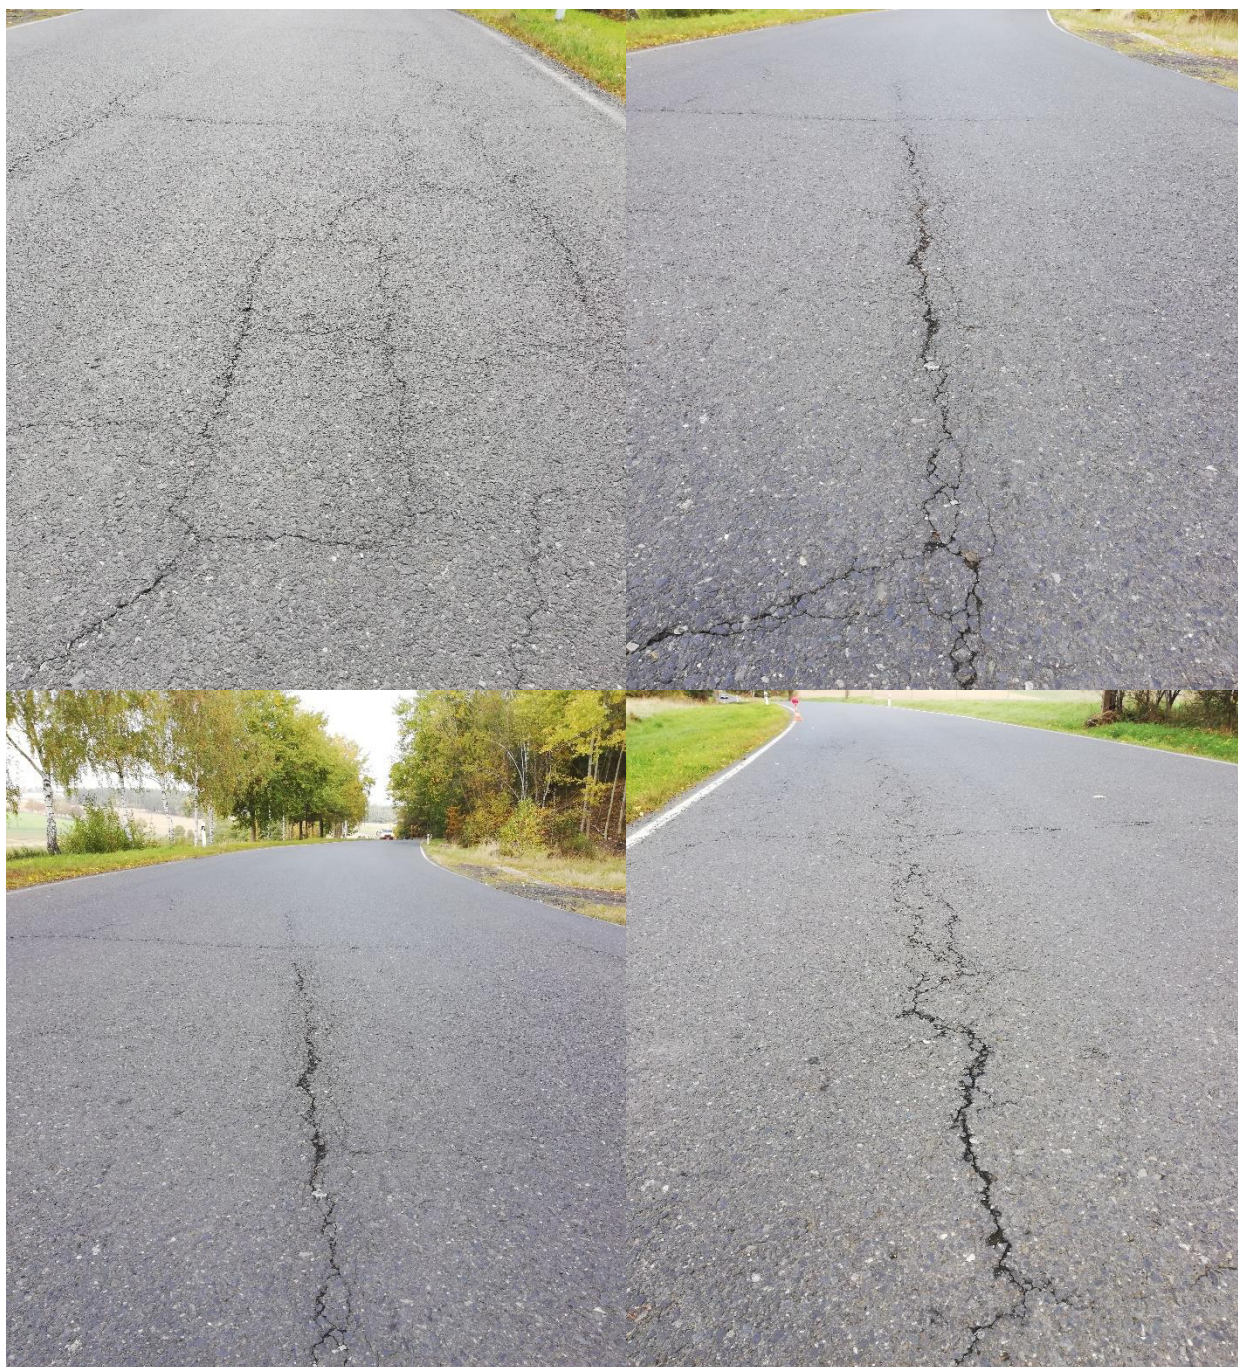
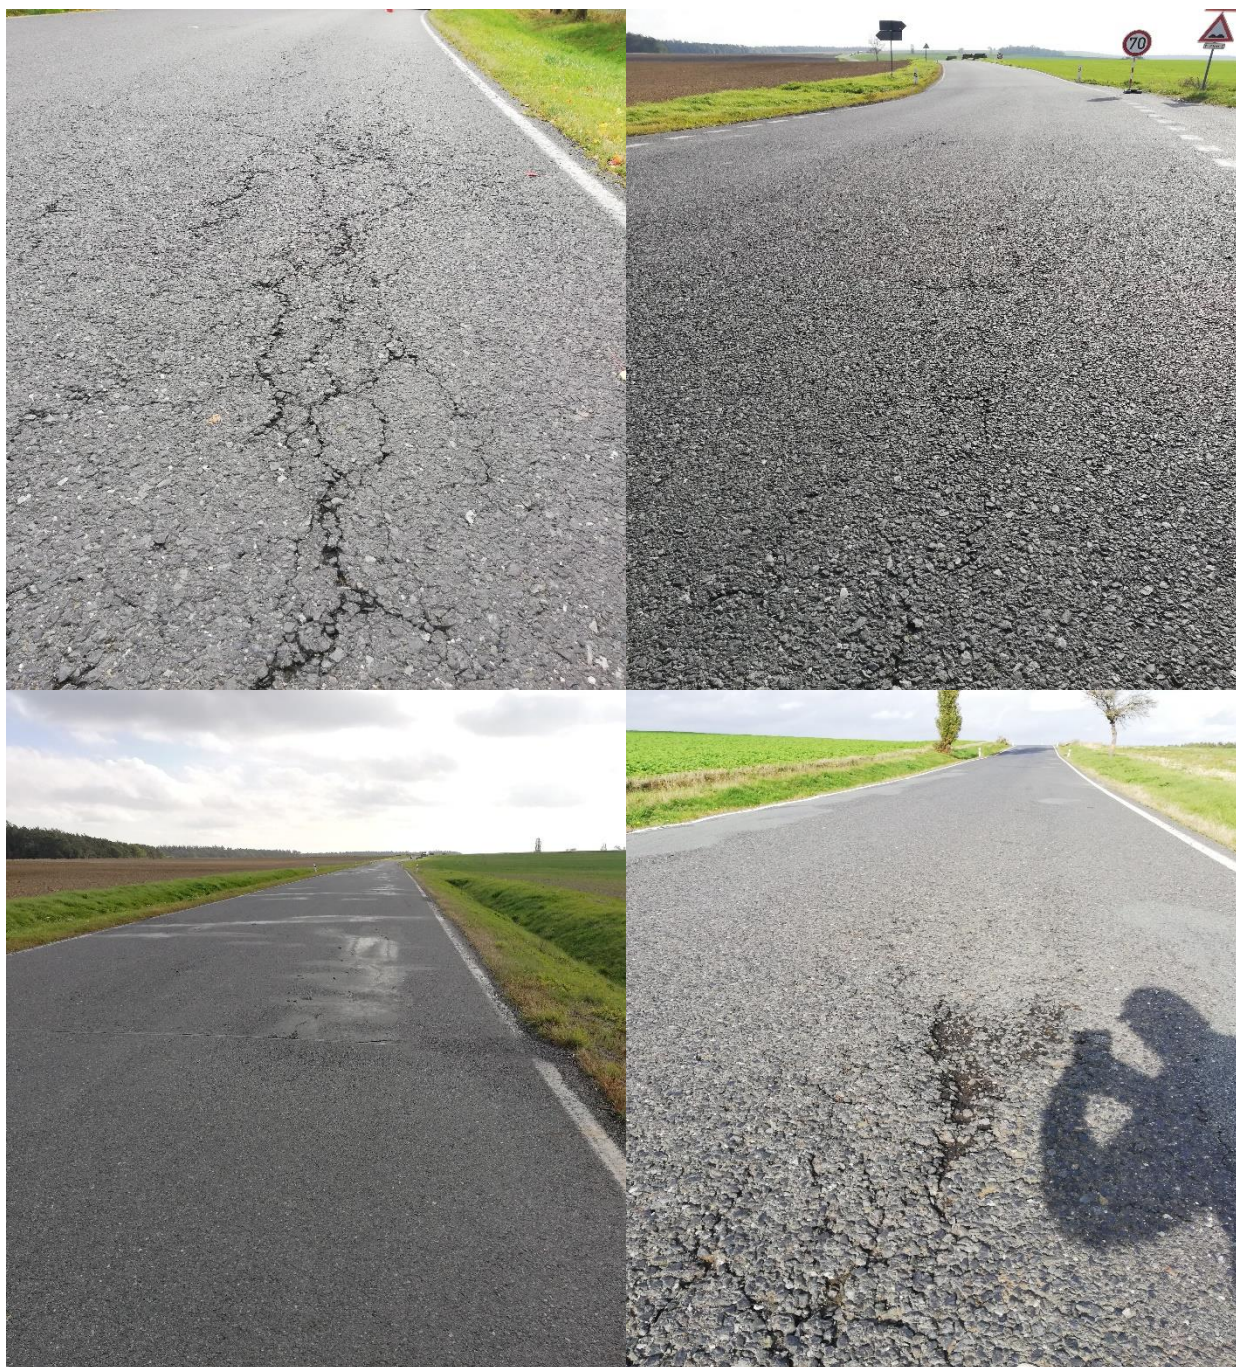
### **PORUCHY**

Při vizuální prohlídce komunikace byly zjištěny následující poruchy, které lze v souladu s TP 82 tab. 2 označit jako:

*Obrusná vrstva je za hranici své životnosti. Proto je nezbytné provedení opravy tak, aby byla dlouhodobě zachována životnost celého rekonstruovaného úseku vozovky.*

Hlavní důvody pro stávající úroveň a způsob porušení konstrukce vozovky jsou v celém předmětném úseku:

- degradace ohrusné vrstvy
- zatékání vody do konstrukce poruchami - sekundární ztráta únosnosti konstrukce vozovky

- odfrézování stávajících AC vrstev v průměrné tloušťce 90 mm
- případná sanace trhlin v souladu s TP 115, popřípadě rozpadlá místa opravit směsí ACP 16+
- případná lokální hloubková sanace bude provedena formou kompletní výměny konstrukce vozovky včetně sanace aktivní zóny v podloží
- sanace neúnosných krajnic
- provedení spojovacího postřiku PS min. 0,4 kg/m<sup>2</sup>
- pokládka ložní vrstvy z ACL 16 + 50/70 v tl. 70 mm (ČSN 736121 příl. E)
- provedení spojovacího postřiku PS min. 0,3 kg/m<sup>2</sup>
- pokládka obrusné vrstvy z ACO 11 + 50/70 v tl. 50 mm (ČSN 736121 příl. E)
